## 12. 패널식 옹벽 12

12.1 시설물 개요

12.3 현장조사

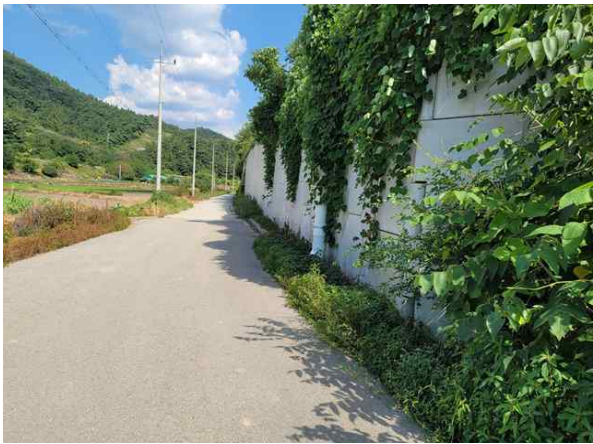
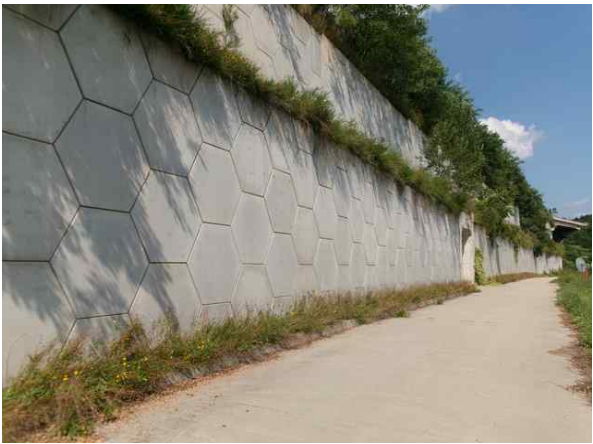
| 현 황 | • 좌측 상태현황 | 현 황 | • 우측 상태현황 |
| 원 인 | • - | 원 인 | • - |

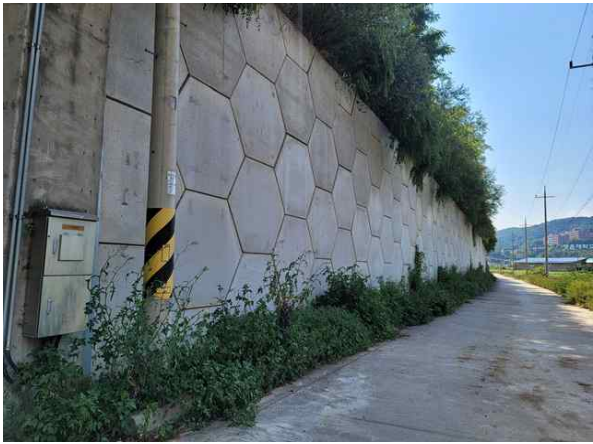
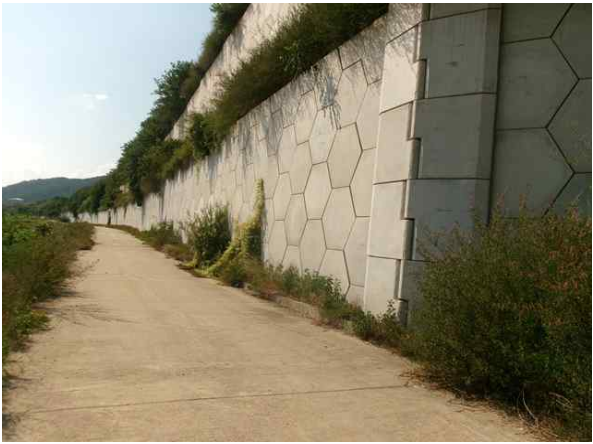
| 현 황 | • 좌측 상태현황 | 현 황 | • 우측 상태현황 |

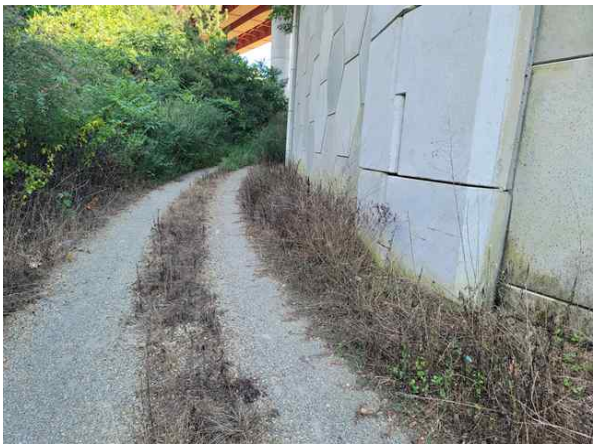
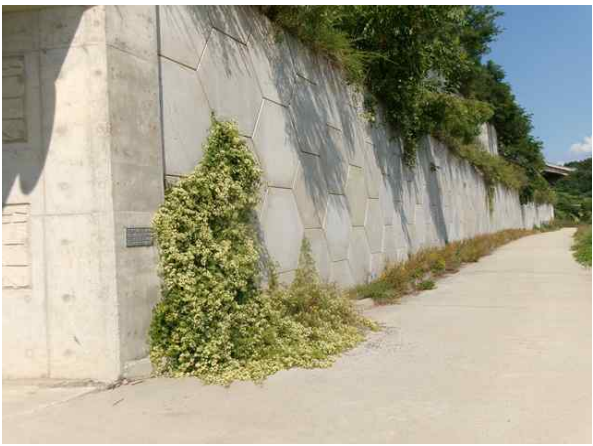
| 현 황 | • 좌측 상태현황 | 현 황 | • 우측 상태현황 |

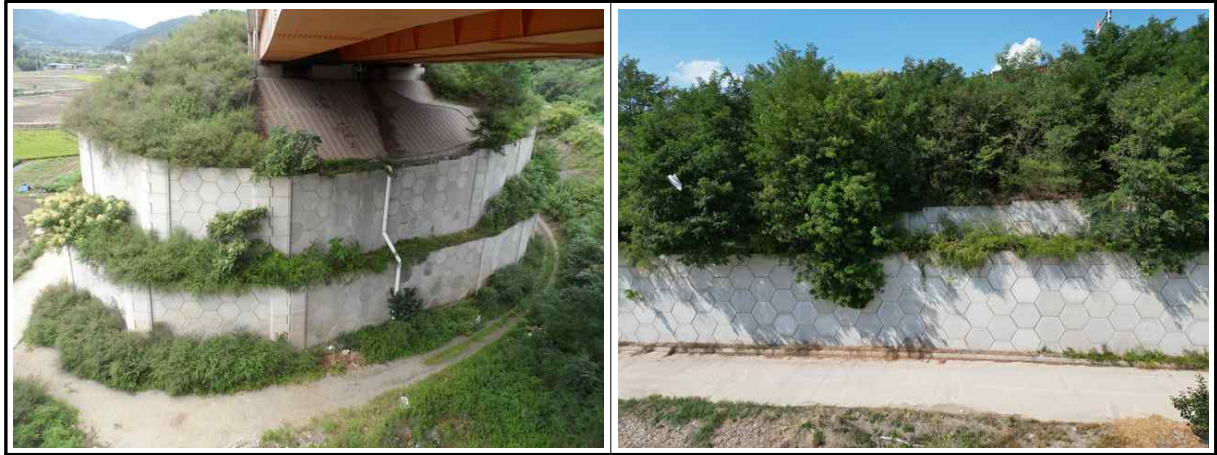
【사진 12.3.2】 전면부 전경

- 전면부에 대한 현장조사 결과, 좌측 판넬 파손, 배부름, 우측 판넬 균열, 망상균열, 기울음 등의 손상이 조사되었다.

- 전회 점검과 비교결과, 기존손상인 판넬 파손, 배부름 등의 손상이 확인되었으며, 금회 점검에서 건조수축, 온도변화, 시공미흡 등으로 인한 판넬 균열, 망상균열, 기울음이 추가로 조사되었다.

- 전면부에서 조사된 우측 판넬 파손, 배부름, 좌측 판넬 균열, 망상균열, 기울음의 경우 외부충격, 건조수축, 온도변화, 시공미흡 등으로 인한 손상으로 점검당시 손상이 경미하여 구조적인 영향을 미치는 손상은 아닌 것으로 검토되었으며, 특히, 판넬 기울음은 옹벽 배면측으로 발생하여 전도위험이 낮고, 배부름의 경우 전회 점검 대비 배부름으로 인한 추가적인 손상은 발생하지 않은 것으로 조사되었다. 이에 즉각적인 보수를 실시하기 보다는 판넬 균열, 망상균열 파손은 주기적인 점검을 통하여 손상의 진전여부를 확인하고 손상의 진전시 표면처리, 단면보수 등 일괄 보수를 실시하는 것이 바람직하고, 판넬 기울음, 배부름은 점검당시는 비진행성으로 추정되나 발생한 손상 등에 대하여 주기적인 점검을 통하여 손상의 진전여부를 확인하는 유지관리를 실시하고 손상의 진전시 보강안을 선정하여 조치를 취하는 것이 바람직하다.
- 또한 상부 배수로 설치부에 과도한 식생이 산재하여, 추후 원활한 점검을 위한 정비 등의 조치가 필요하다.

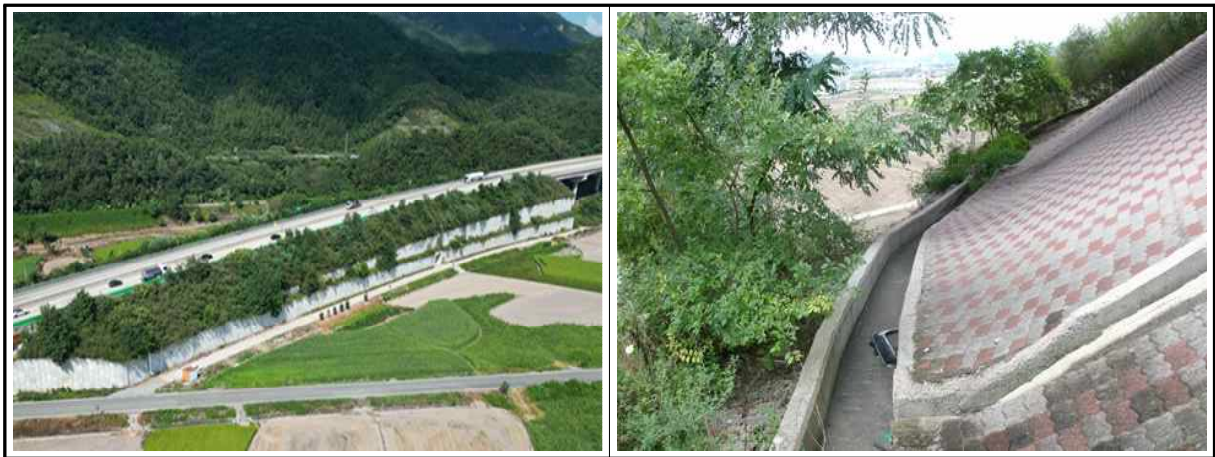
【사진 12.3.3】 주변영향인자 전경

- 주변영향인자에 대한 현장조사 결과, 우측 배수시설 배수관 하부 집수정 미설치, 배수로 균열, 좌측 배수로 균열, 이격 등의 손상이 조사되었다.

- 전회 점검과 비교결과, 기존손상인 배수시설 배수관 하부 집수정 미설치가 확인되었고, 금회 점검에서 건조수축, 온도변화, 시공미흡 등으로 인한 배수로 균열, 이격 손상이 추가로 조사되었다.

- 주변영향인자에서 조사된 집수정 미설치의 경우 시공미흡에 의한 손상으로 옹벽 전면 배수관 하부에 집수정이 설치되어있지 않아 우천시 지속적인 토사유실이 우려되어 주기적인 점검을 통하여 손상 발생여부를 확인하고 손상의 발생시 집수정을 설치하는 등의 조치가 필요하다.
- 조사된 배수로 균열(0.3mm이상), 이격의 경우 건조수축, 온도변화, 거푸집 조기탈거, 시공미흡 등 복합적인 원인에 의한 손상으로 점검당시 구조적인 영향이나 배수기능에 영향을 미치는 손상은 아닌 것으로 조사되었으나 배수시설 부재의 내구성을 확보하기 위한 주입보수, 단면보수 등의 조치를 취하고, 손상의 재발생 여부를 확인하는 유지관리가 필요하다.
- 상부 성토부, 상부 도로 포장에도 성토부 내의 침식, 유실 등의 손상이 없는 상태로 전반적으로 양호한 상태를 유지하고 있는 것으로 확인되었으나 상부 배수로 설치부에 과도한 식생이 산재하여, 추후 원활한 점검을 위한 정비 등의 조치가 필요하다.

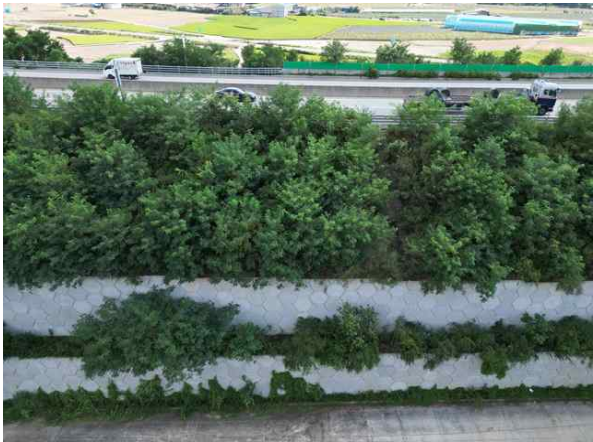
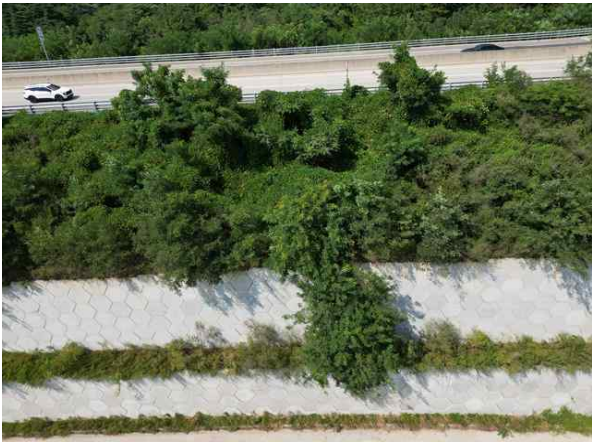
| 현 황 | • 좌측 상부 성토부 상태현황 | 현 황 | • 우측 상부 성토부 상태현황 |

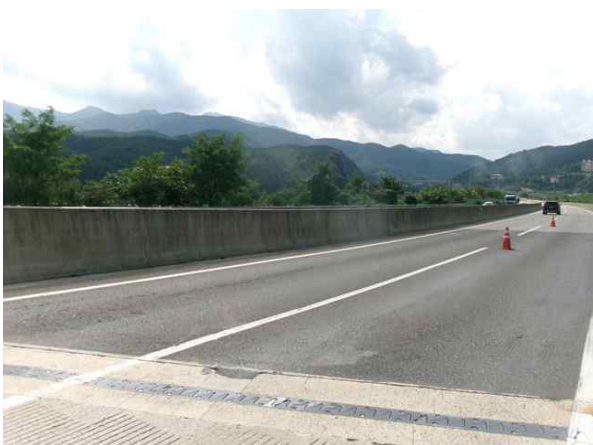
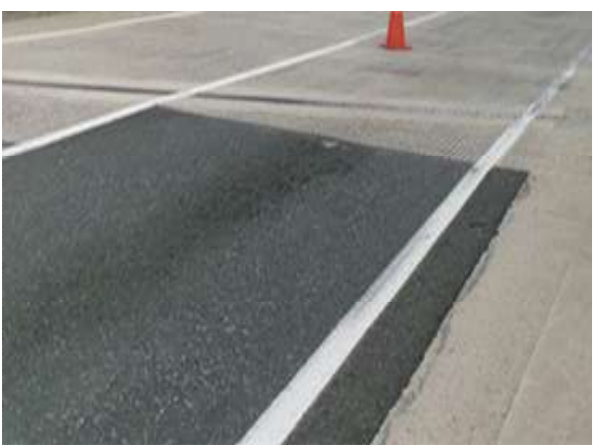
| 현 황 | • 상부 도로 포장 상태현황(좌측) | 현 황 | • 상부 도로 포장 상태현황(우측) |

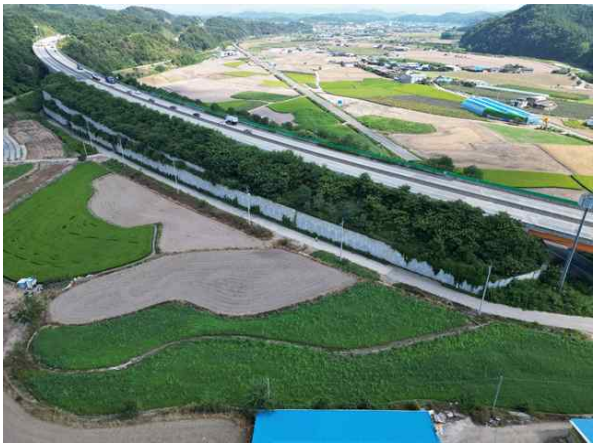
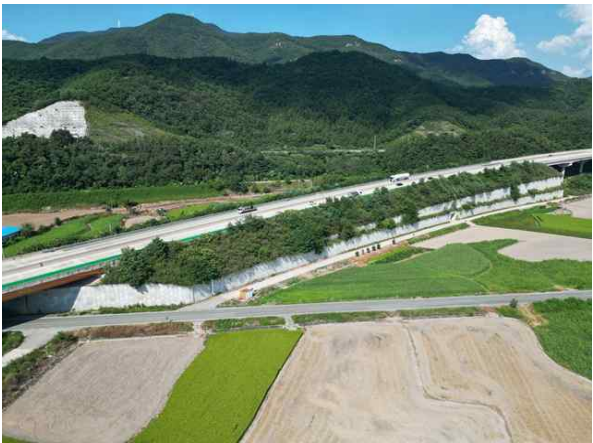
| 주변영향인자(성토부, 상부 도로) 상부 성토부 상태현황 | 주변영향인자(성토부, 상부 도로) 상부 도로 포장 상태현황 |
