# **09~11. 동탄산척배수지, 동탄산척가압장, 동탄산척송수관로**

## 09~11.1 시설물 현황

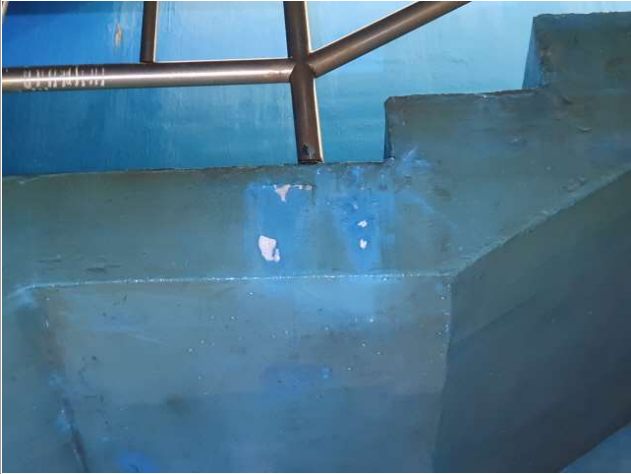
| 1지 계단 | 도장박리 | 1지 기둥 | 도장기포 |

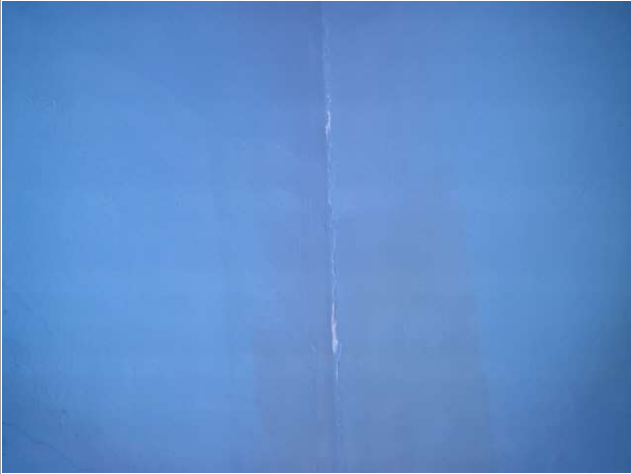
| 2지 벽체 | 균열부 백태 | 2지 상부슬라브 | 균열 (0.3mm미만) |

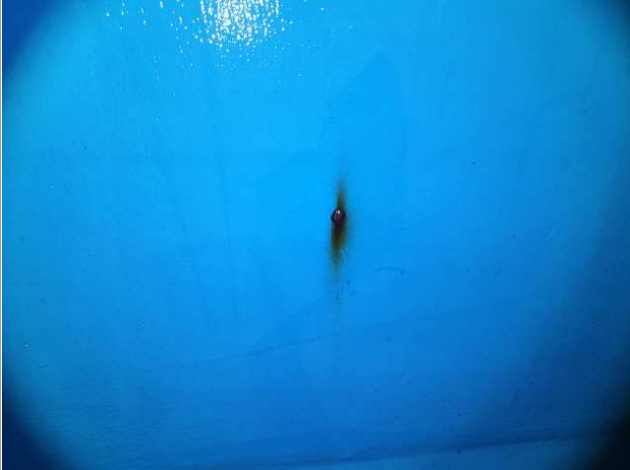
| 2지 벽체 | 녹물 | 2지 기둥 | 녹물 |

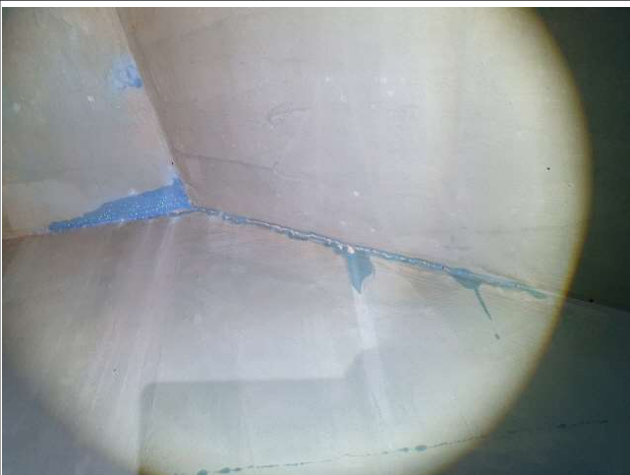
| 2지 상부슬라브 | 균열부 백태 | 2지 벽체 | 녹물 |

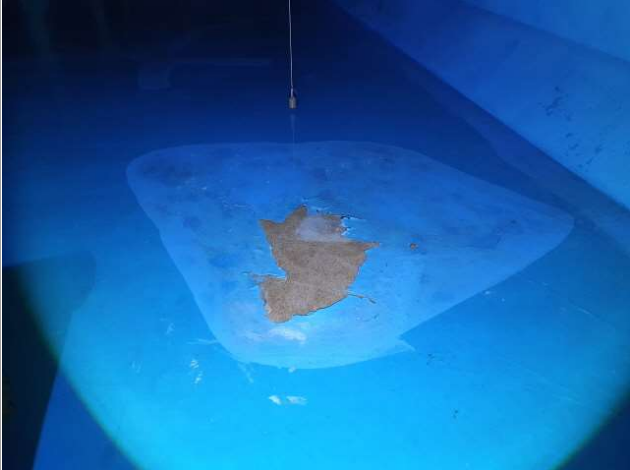
| 3지 바닥슬라브 | 도장박리 | 3지 벽체 | 균열부 백태 |

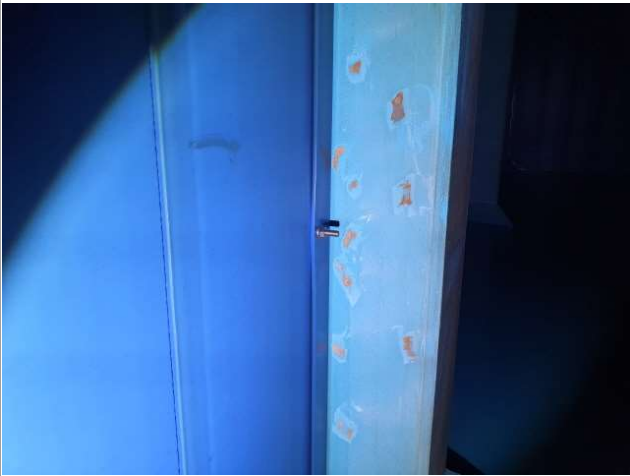
| 3지 기둥 | 도장박리 | 3지 벽체 | 백태 |

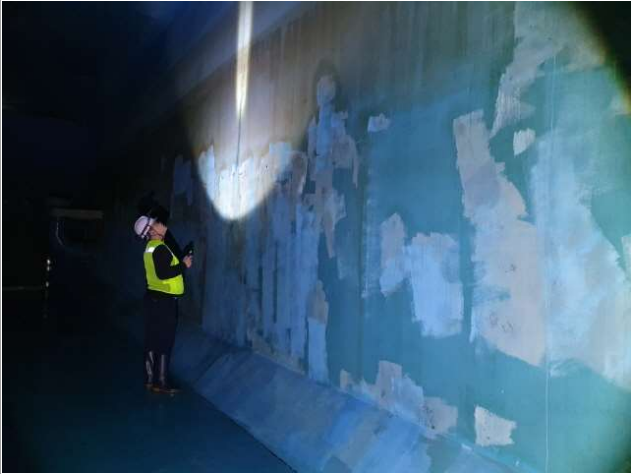
| 3지 벽체 | 도장 불량 | 3지 벽체 | 도장 불량 |

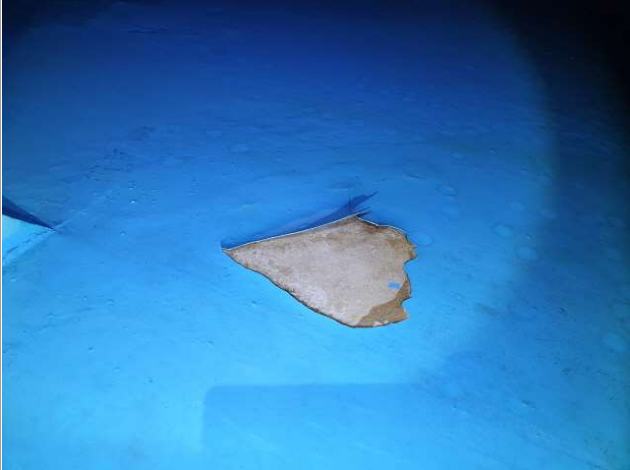
| 4지 바닥슬라브 | 도장박리 | 4지 벽체 | 균열 |

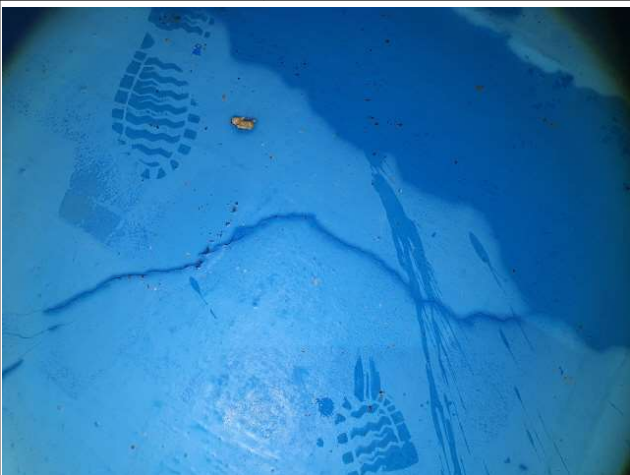
| 4지 바닥슬라브 | 균열 | 4지 계단 | 균열부 백태 |

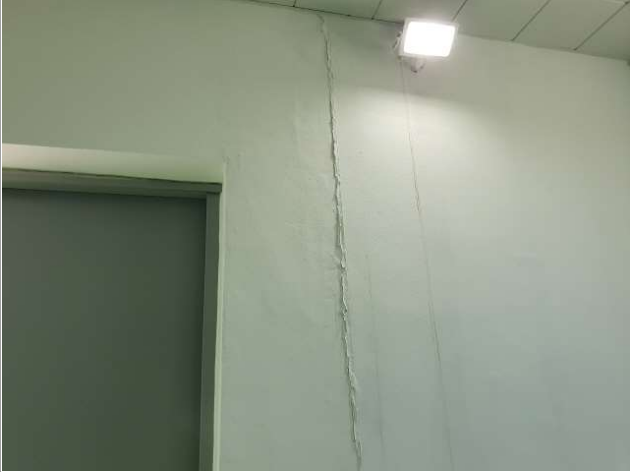
| 검수실 1, 2지 내부 | 벽체 신축이음부 열화 | 검수실 1, 2지 내부 | 벽체 균열 |

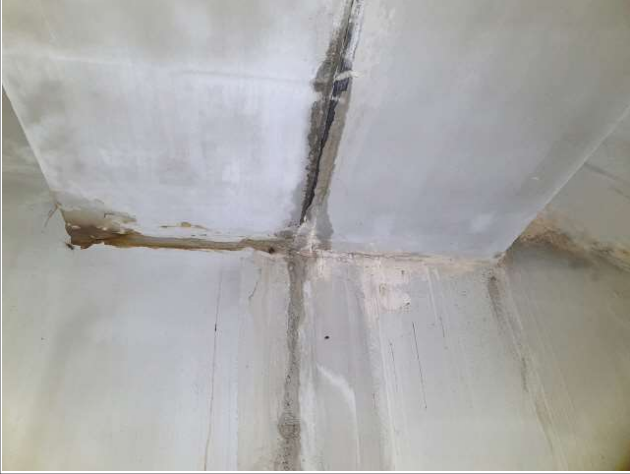
| 1, 2지 유출밸브실 | 누수흔적 | 1, 2지 유출밸브실 | 몰탈박리 및 백태 |

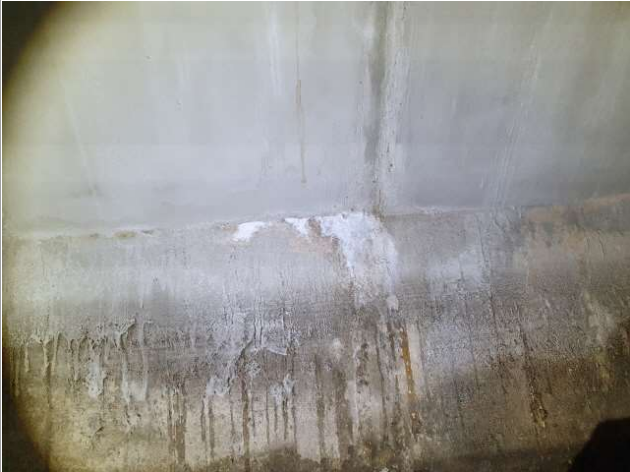
| 1, 2지 유출밸브실 | 백태 | 1, 2지 유출밸브실 | 균열 |

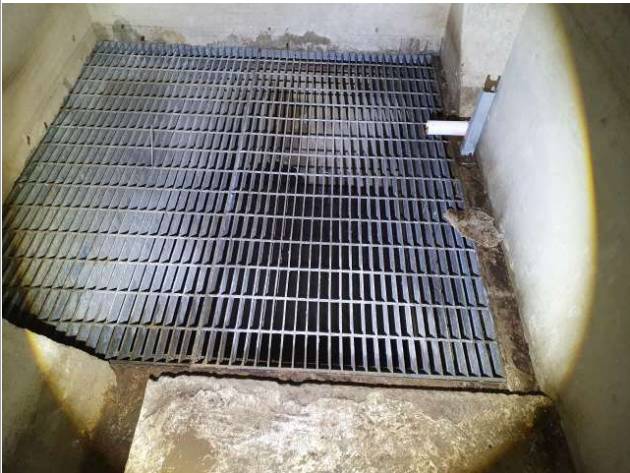
| 1, 2지 유출밸브실 | 스틸그레이팅 상태양호 | 1, 2지 유출밸브실 | 제어반 상태양호 |

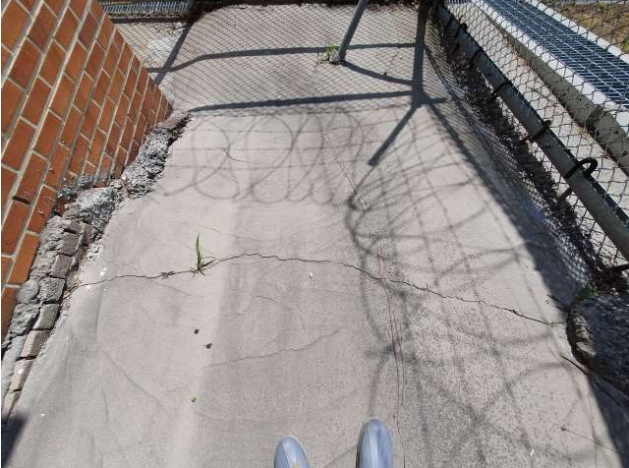
| 검수실 3, 4지 외부 | 균열 | 검수실 3, 4지 외부 | 균열 |

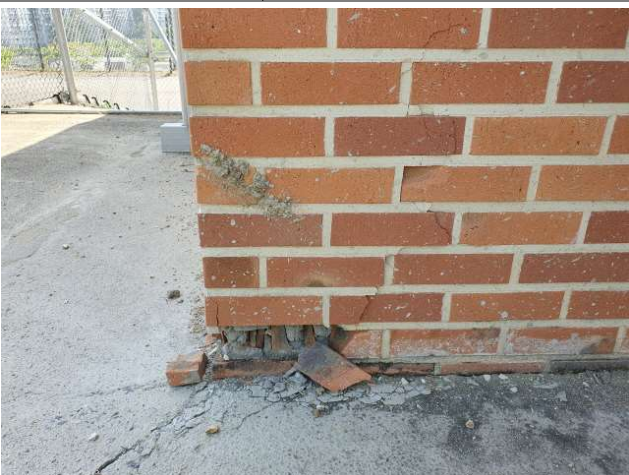
| 검수실 3, 4지 외부 | 조적 파손 | 검수실 3, 4지 외부 | 조적 균열 |

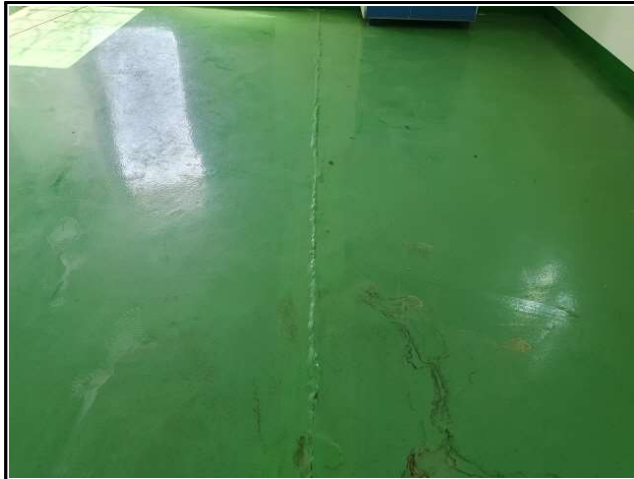
검수실 3, 4지 내부

바닥 이음부 열화

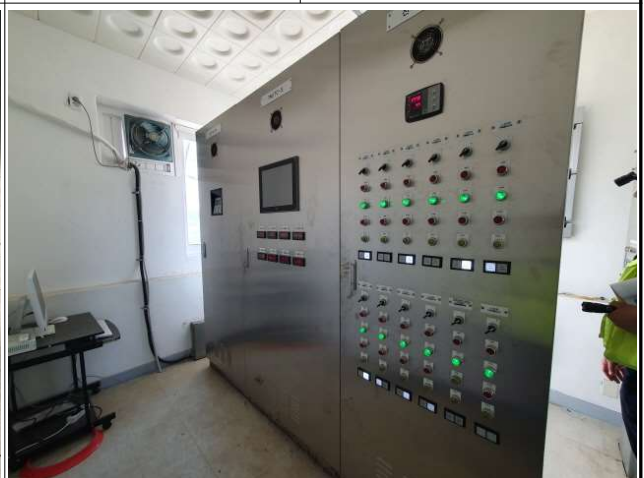
검수실 3, 4지 전기실

설비상태 양호

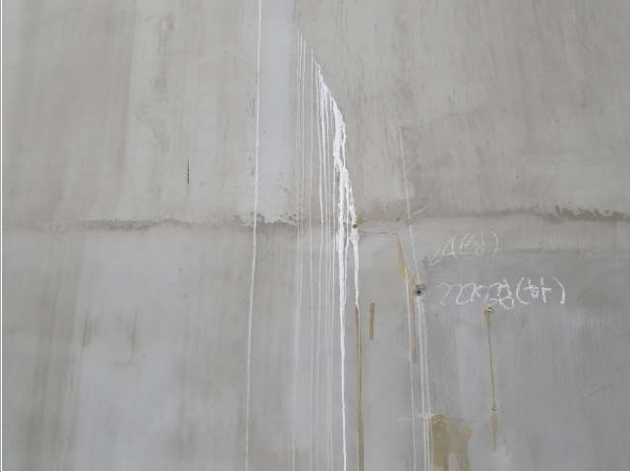
| 3, 4지 유입밸브실 | 균열부 백태 | 3, 4지 유입밸브실 | 신축이음부 균열 |

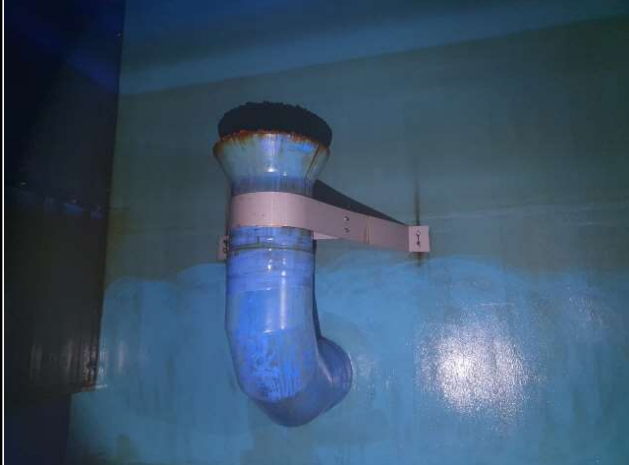
| 기계설비 | 1지 배수지 유입관 부식 | 기계설비 | 1지 배수지 유출관 부식 |

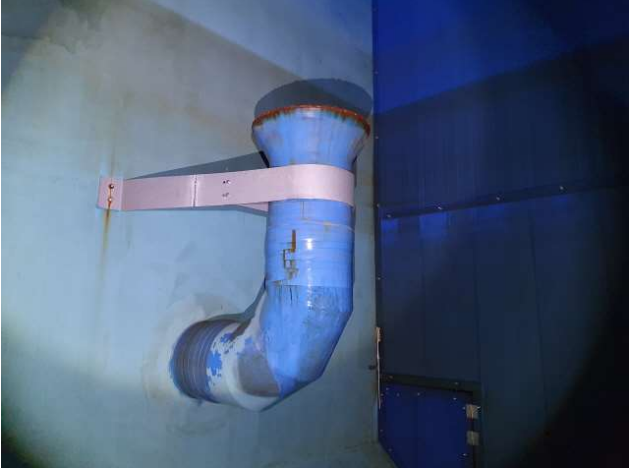
| 기계설비 | 4지 배수지 유입관 부식 | 기계설비 | 4지 배수지 유출관 부식 |

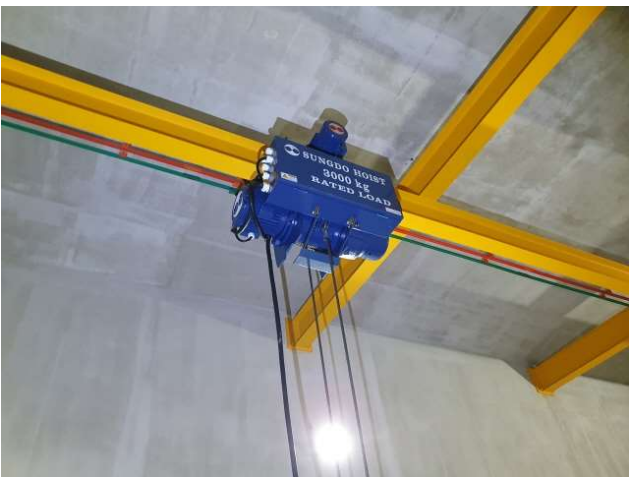
| 기계설비 | 1, 2지 호이스트 상태양호 | 기계설비 | 3, 4지 호이스트 상태양호 |

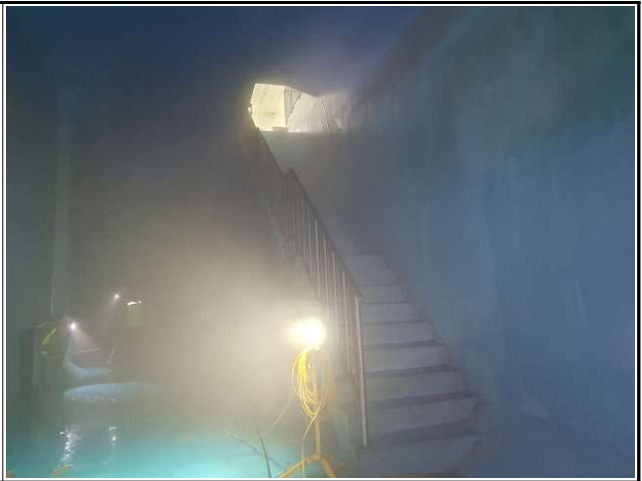
공중이용시설

2지 배수지 난간 상태양호

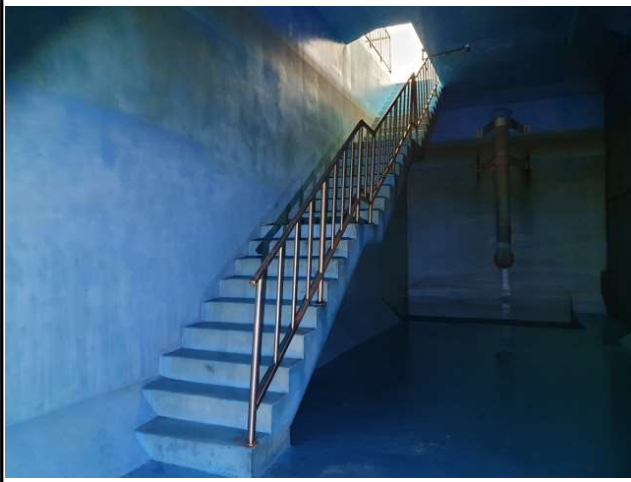
공중이용시설

3지 배수지 난간 상태양호

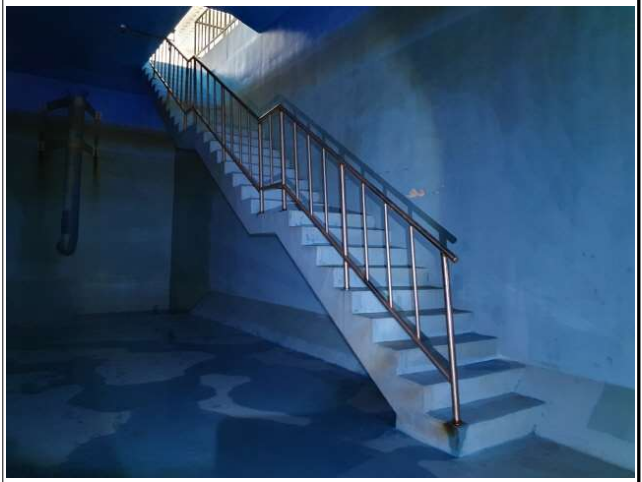
공중이용시설

4지 배수지 난간 상태양호

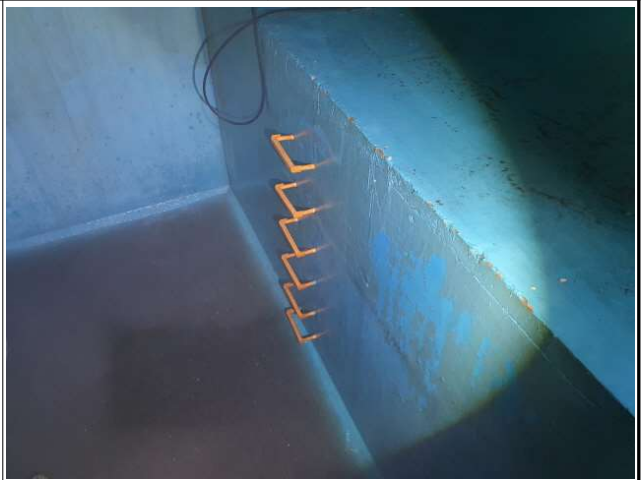
공중이용시설

2지 집수정 사다리 상태양호

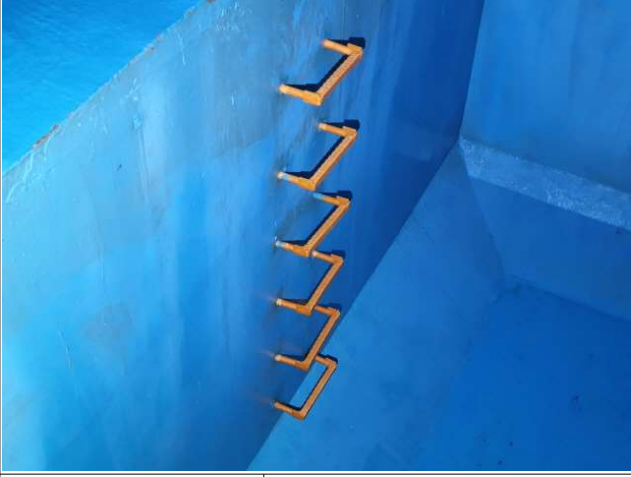
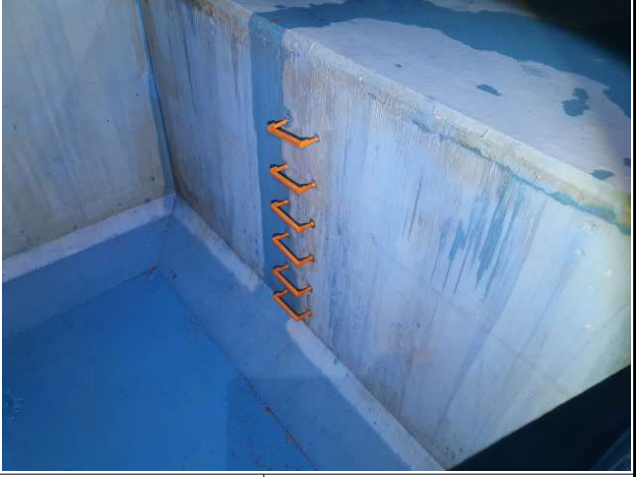
| 공중이용시설 | 3지 집수정 사다리 상태양호 | 공중이용시설 | 4지 집수정 사다리 상태양호 |

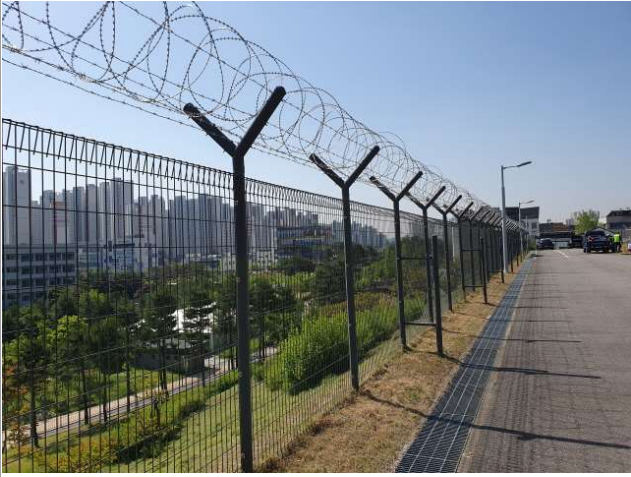
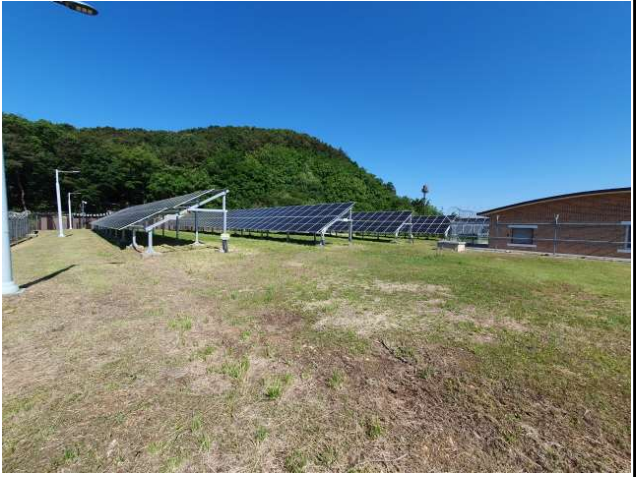
| 경계웬스 | 상태양호 | 배수지 상부 | 상태양호 |

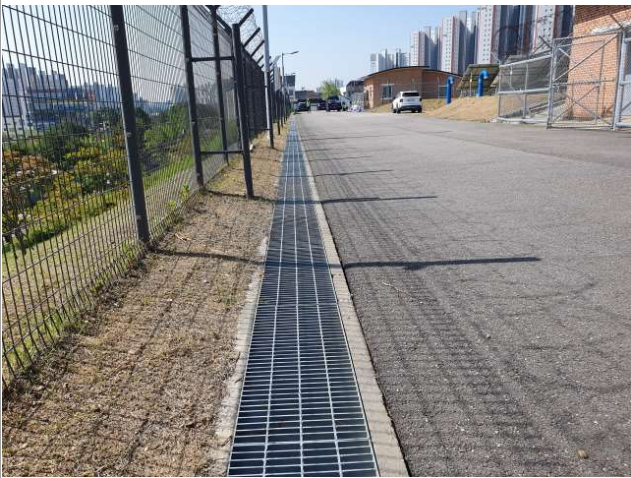
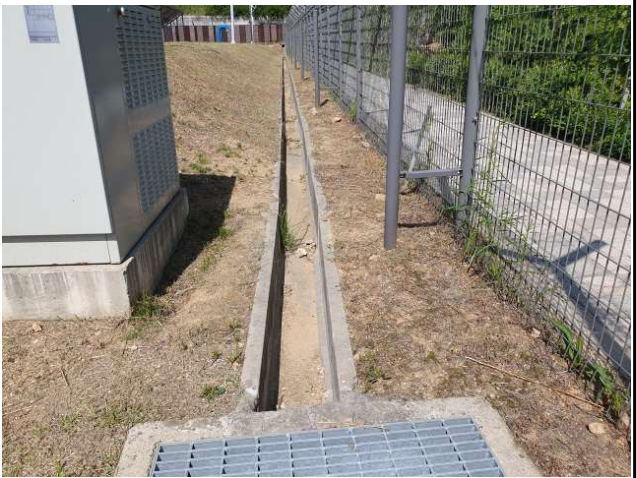
| 배수로 | 상태양호 | 배수로 | 상태양호 |

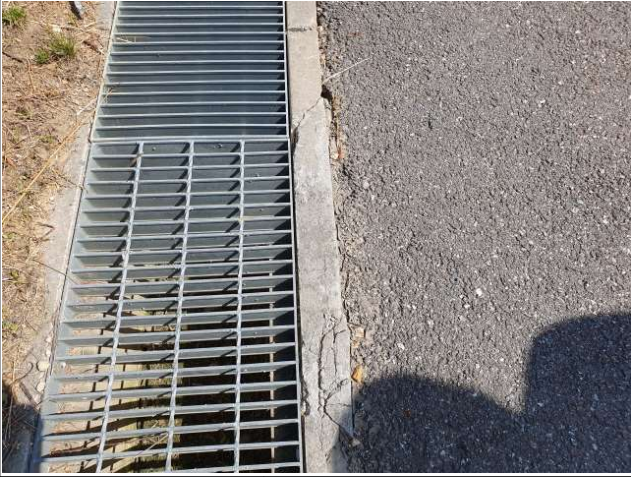
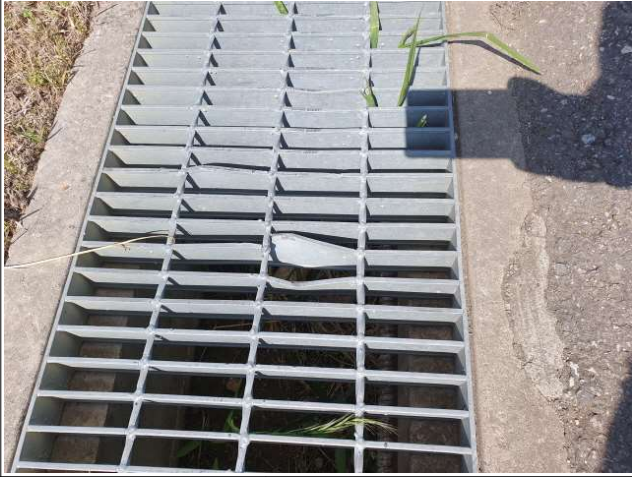
| 배수로 | 배수로 파손 |

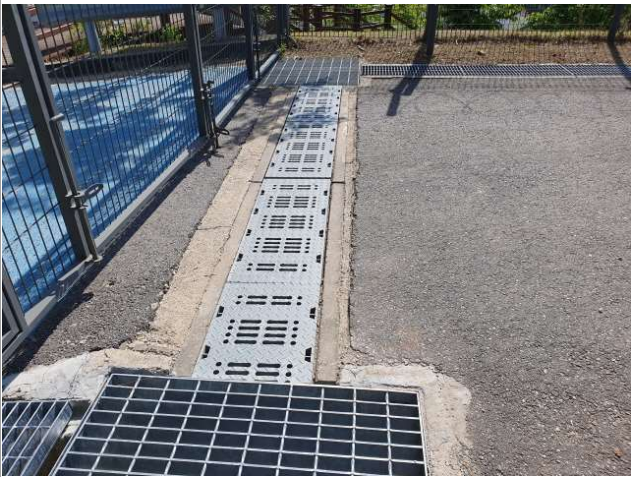
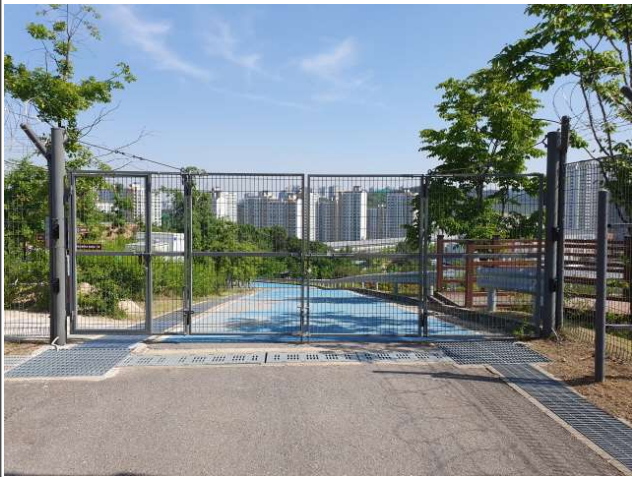
| 배수로 | 그레이팅 변형 |

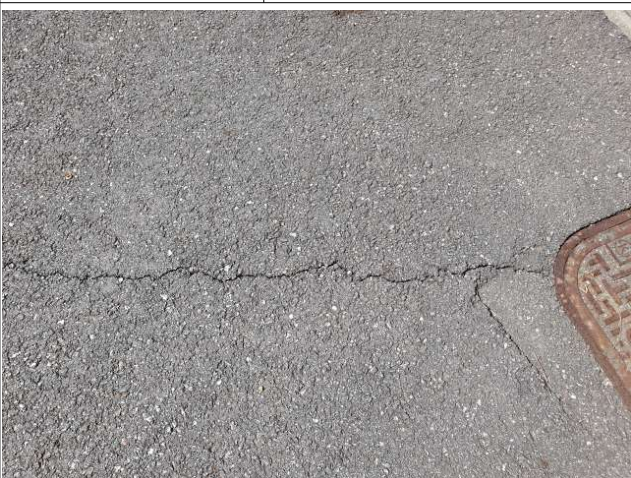
| 배수로 | 차량통행 그레이팅 상태양호 |

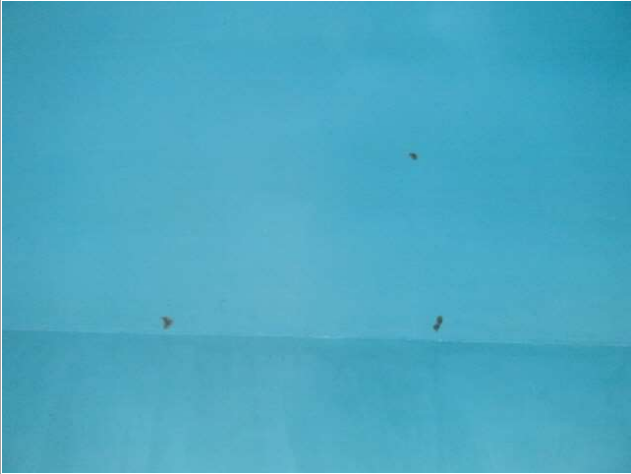
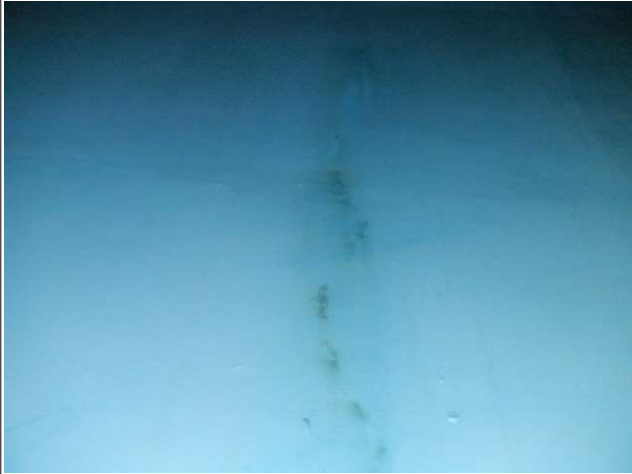
| 저류조 1지 상부슬라브 | 녹 | 저류조 1지 벽체 | 균열부 백태 |

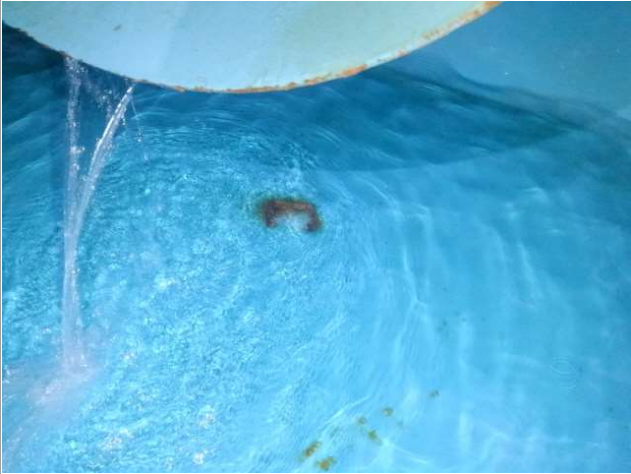
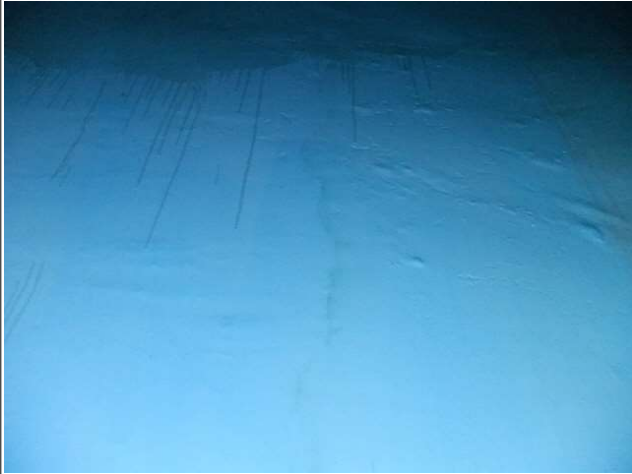
| 저류조 1지 바닥슬라브 | 녹 | 저류조 1지 벽체 | 균열 |

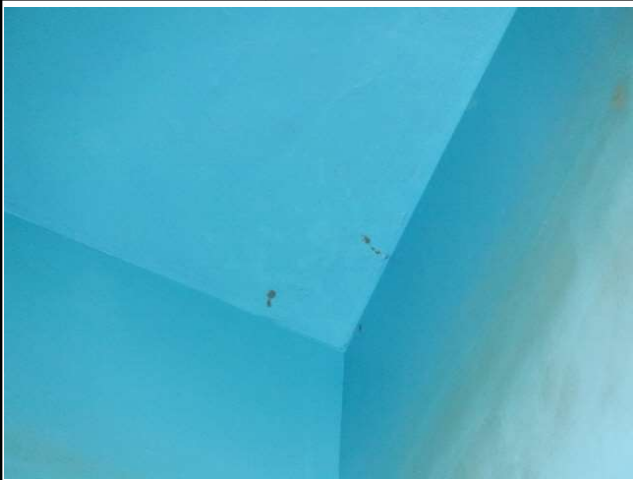
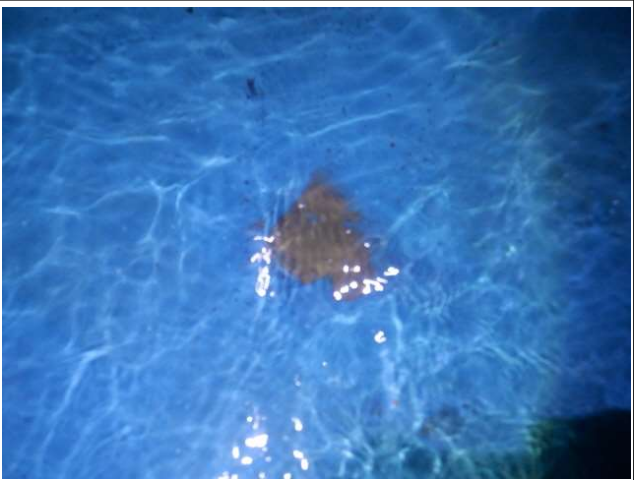
| 저류조 2지 상부슬라브 | 녹 | 저류조 2지 바닥슬라브 | 도장박리 |

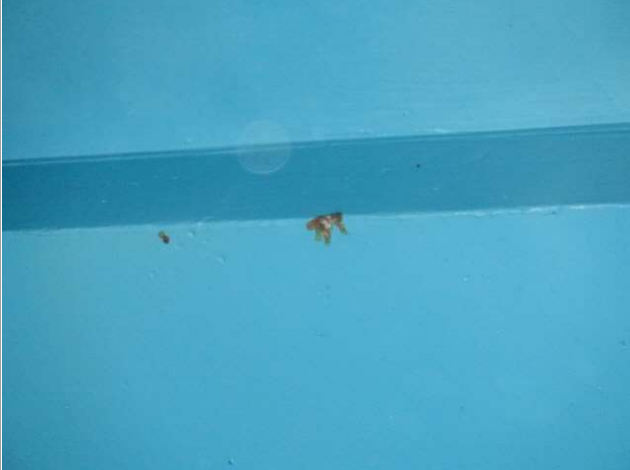
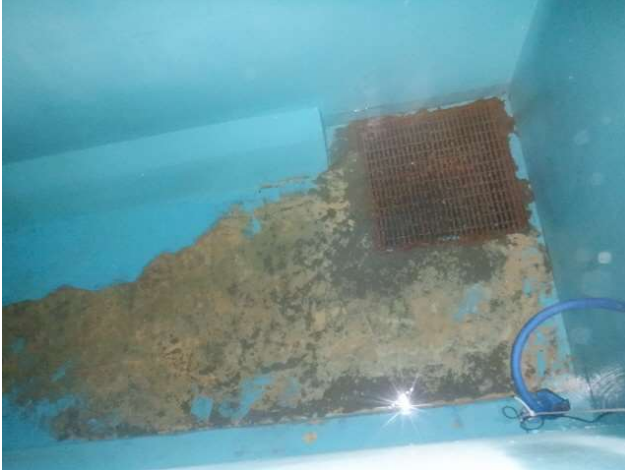
| 흡수조 벽체 | 녹 | 흡수조 바닥 | 도장박리 |

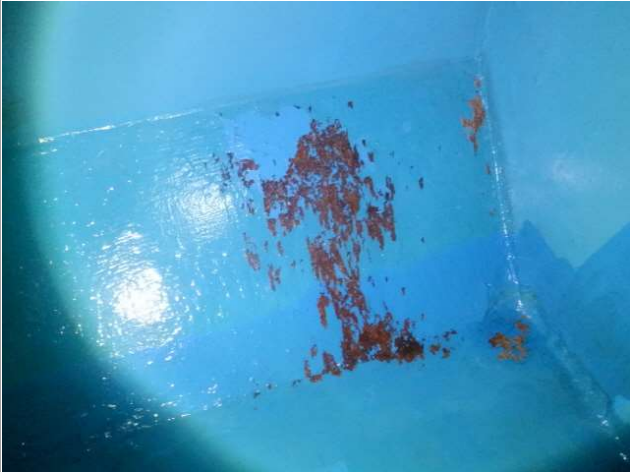
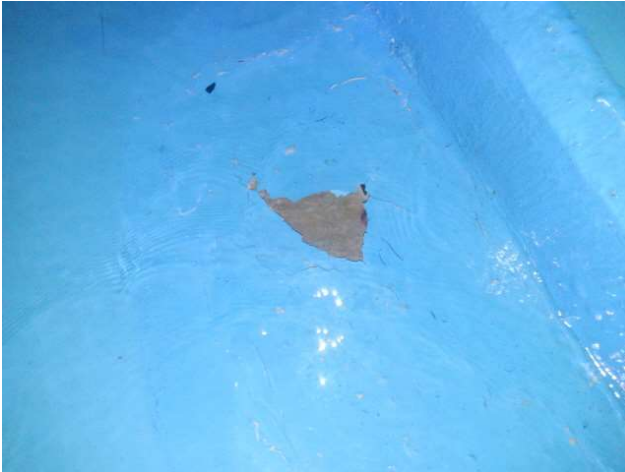
| 흡수조 벽체 | 도장박리 | 흡수조 바닥 | 도장박리 |

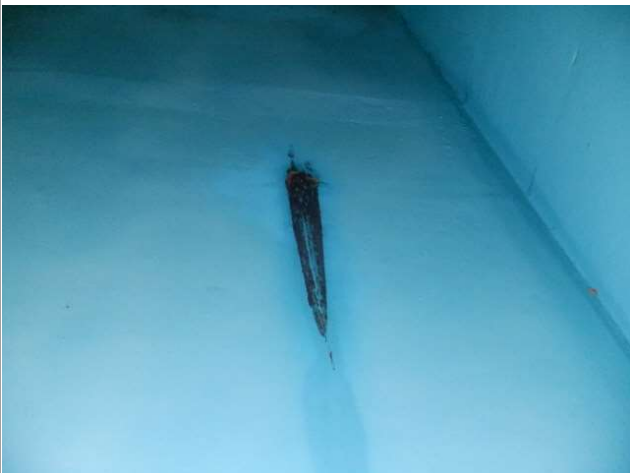
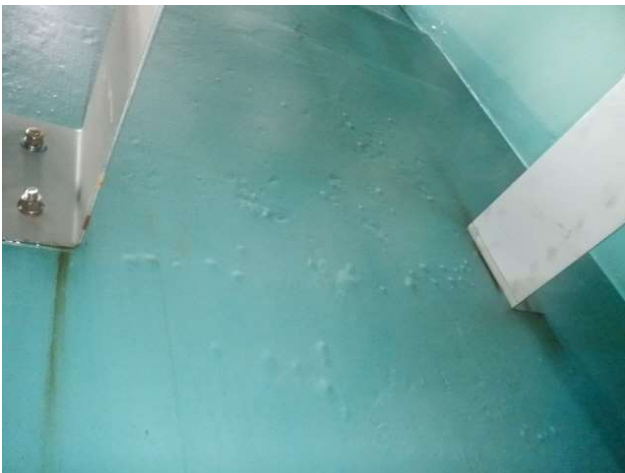
| 흡수조 벽체 | 녹 | 흡수조 벽체 | 도장기포 |

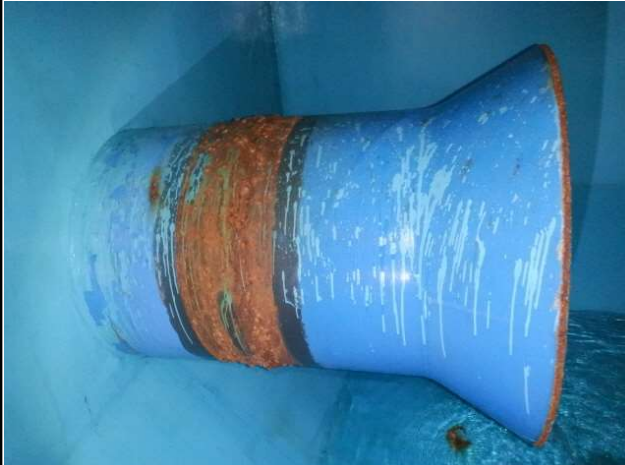
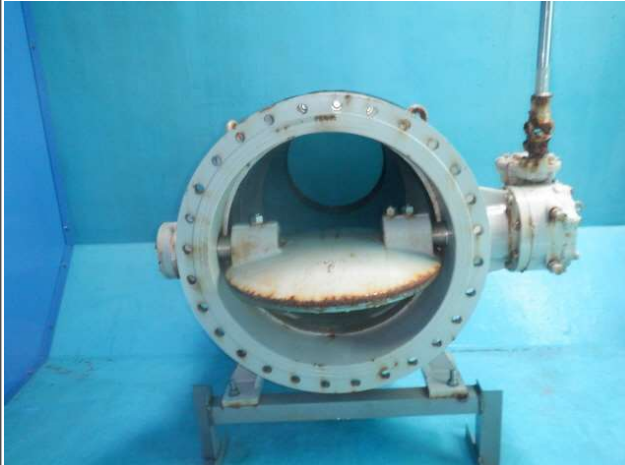
| 기계설비 | 저류조 1지 유입관부식 | 기계설비 | 저류조 1지 유출관부식 |

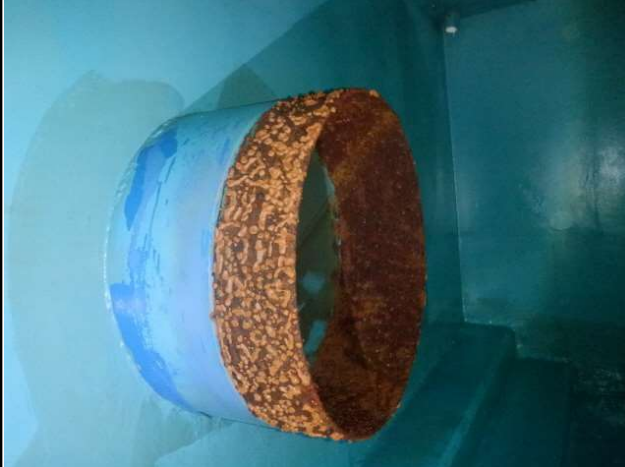
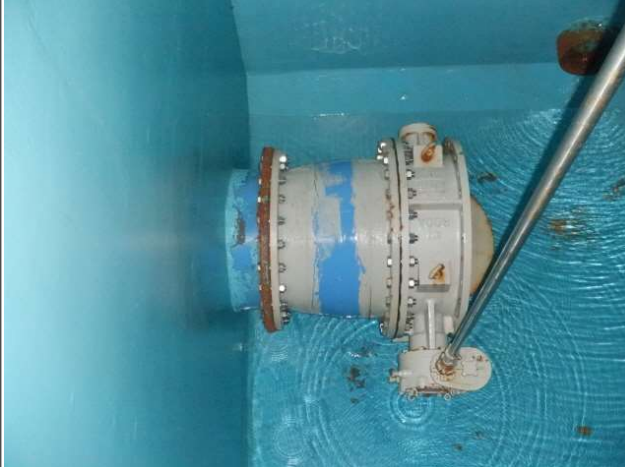
| 기계설비 | 집수정 배관부식 | 기계설비 | 집수정 배관부식 |

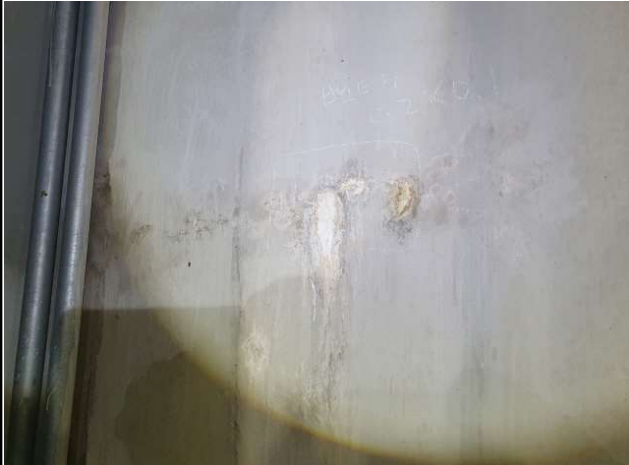
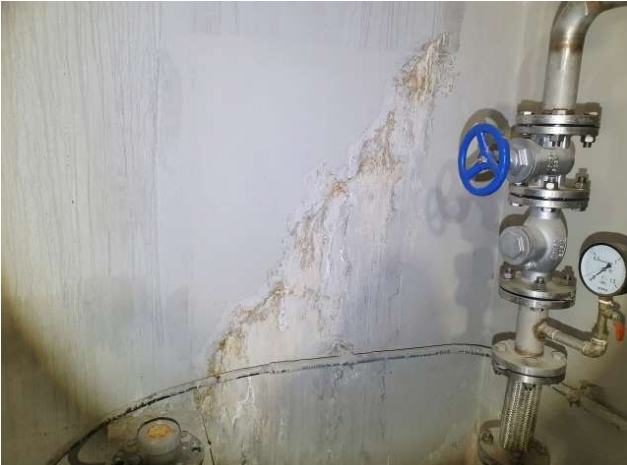
| 펌프실 벽체 | 균열부 백태 | 펌프실 벽체 | 균열부 백태 |

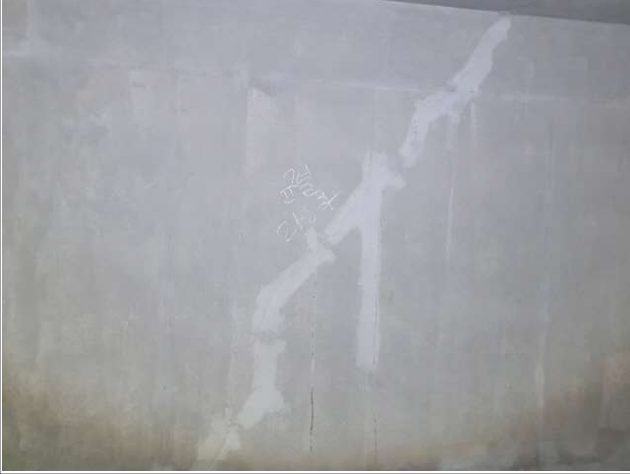
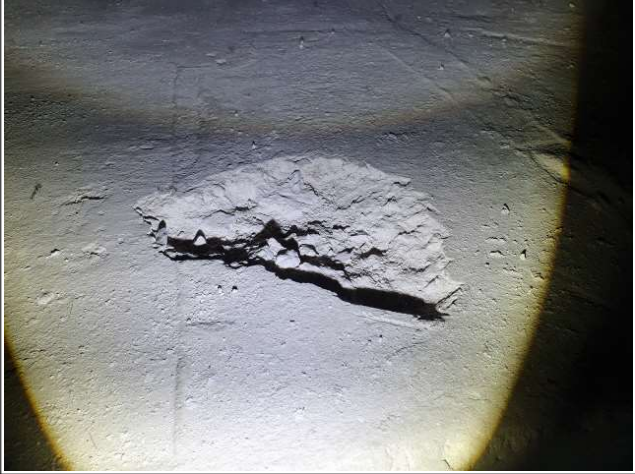
| 펌프실 지하 벽체 | 균열 | 펌프실 바닥슬라브 | 박락 |

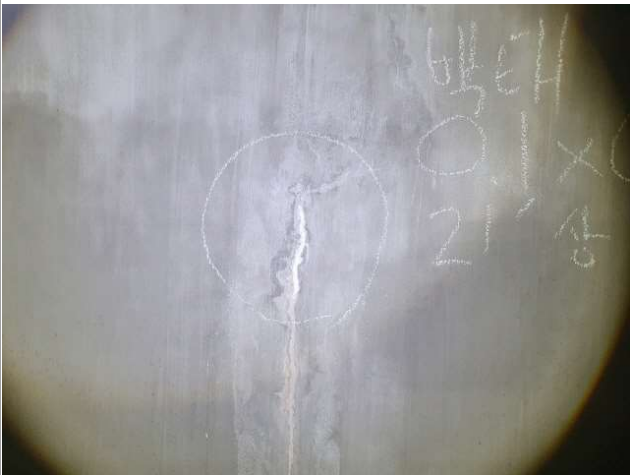
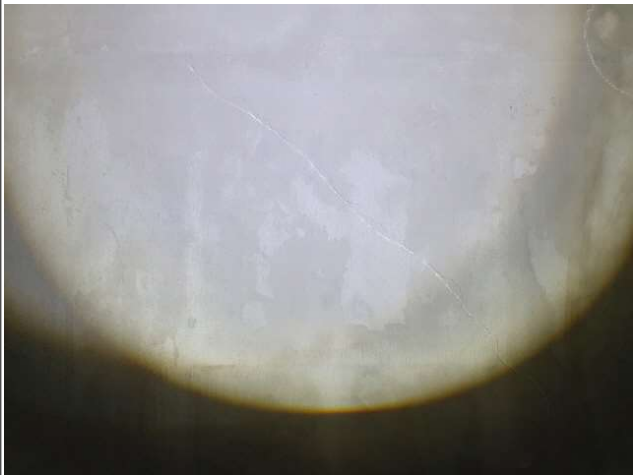
| 펌프실 지하 벽체 | 백태 | 펌프실 지하 벽체 | 균열 |

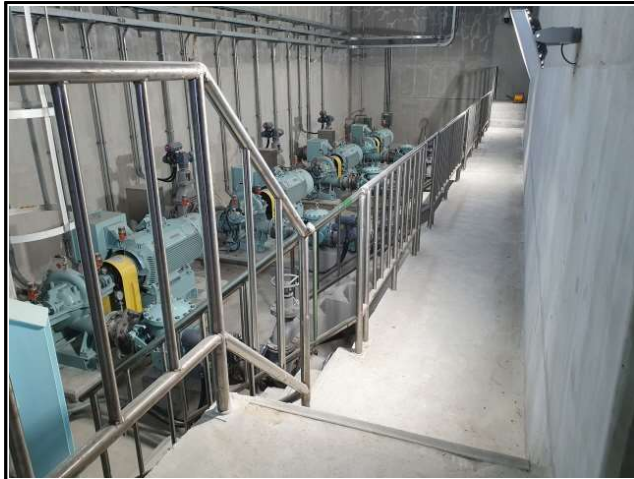
공중이용시설

펌프실 지하난간 상태양호

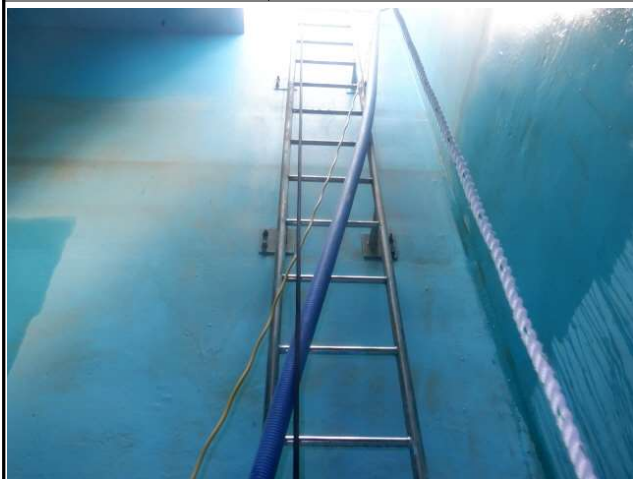
공중이용시설

저류조2지 사다리 상태양호

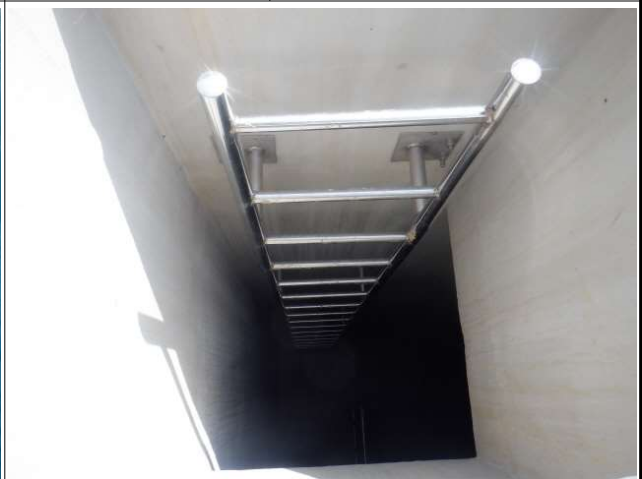
공중이용시설

유입배관실 사다리 상태양호

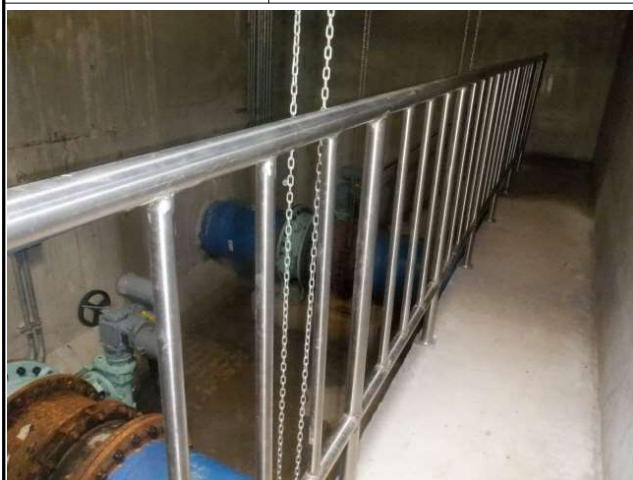
공중이용시설

유입배관실 난간 상태양호

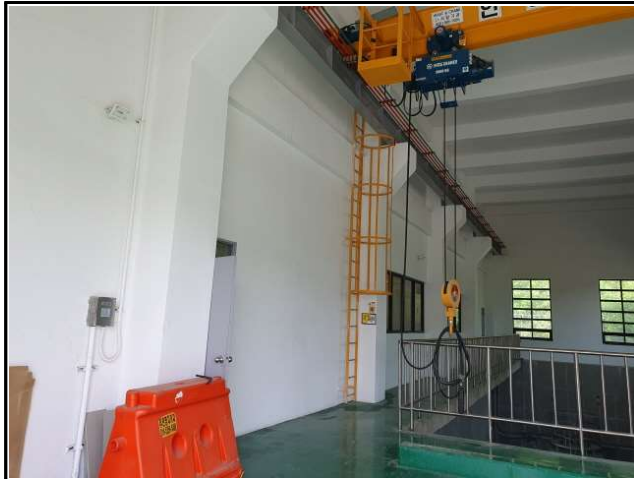
공중이용시설

펌프실 사다리 상태양호

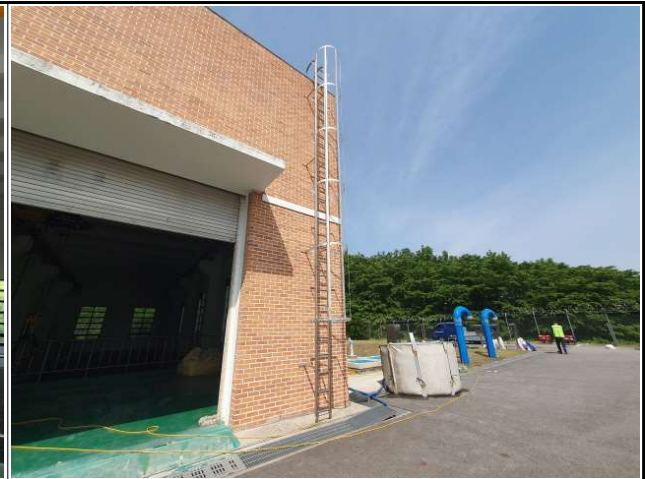
공중이용시설

가압장 사다리 상태양호

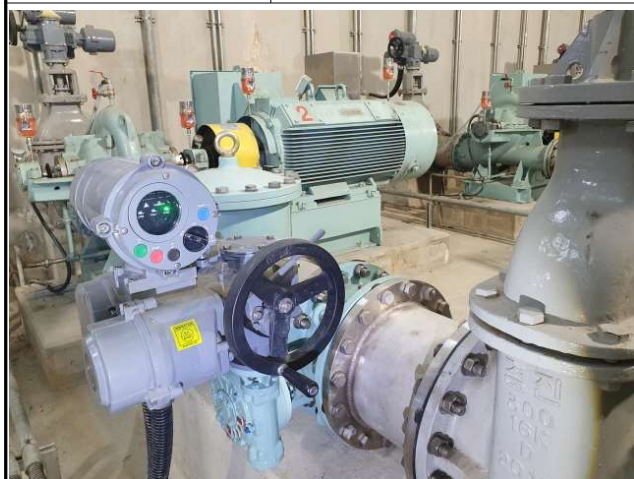
기계설비

상태양호

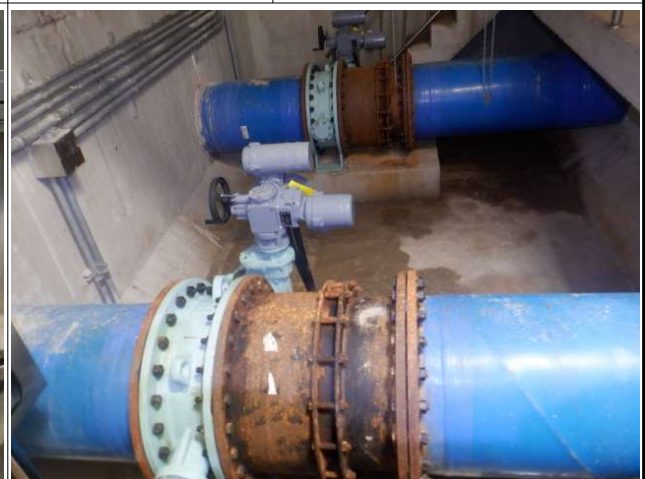
기계설비

관부식

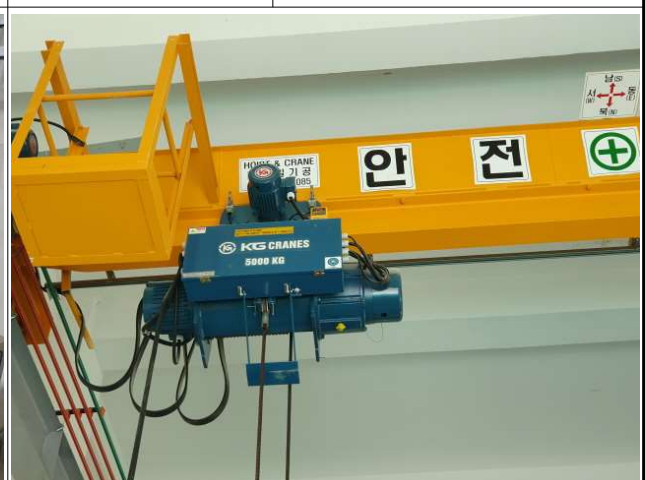
기계설비

호이스트 상태양호

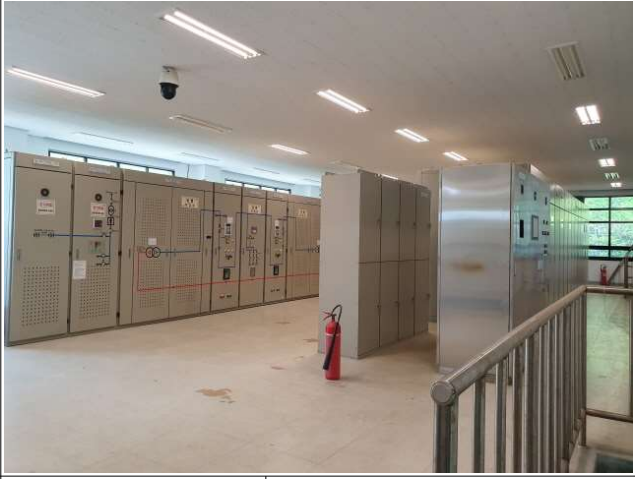
| 전기설비 | 상태양호 | 전기설비 | 상태양호 |

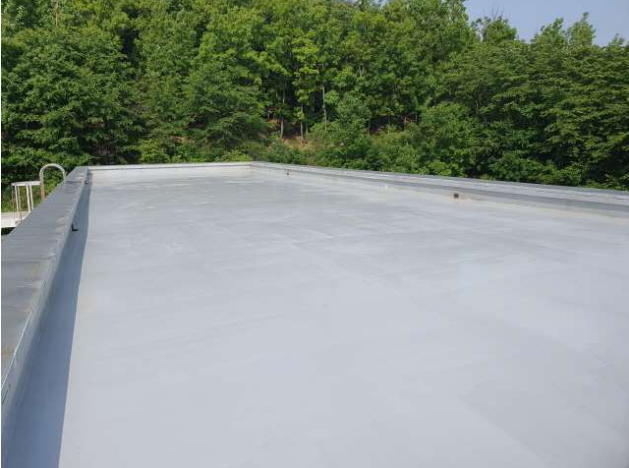
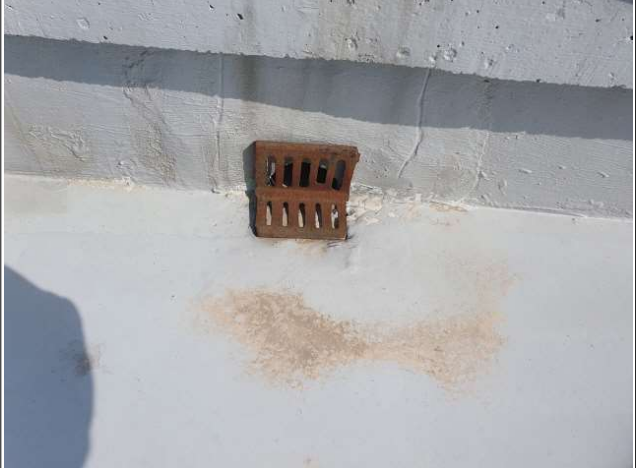
| 전기/관리실 지붕 | 상태양호 | 전기/관리실 지붕 | 상태양호 |

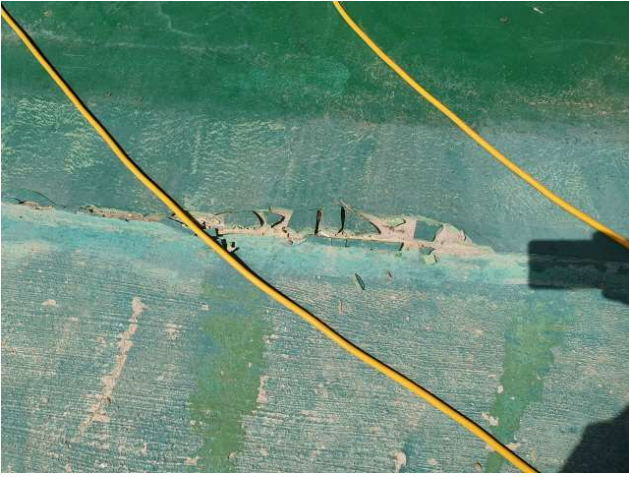
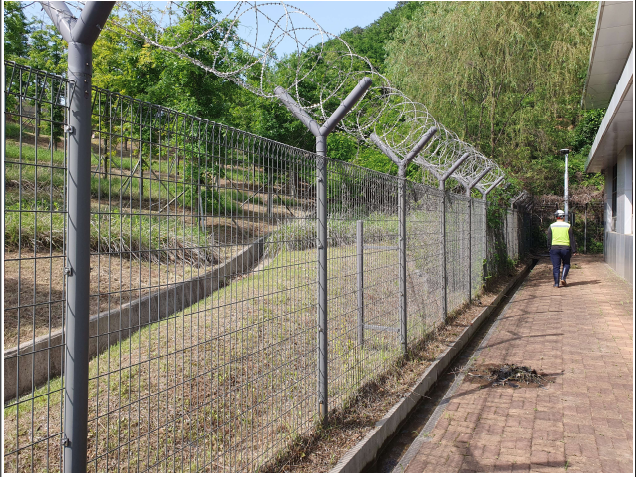
| 펌프실 입구바닥 | 파손 | 경계휀스 | 상태양호 |

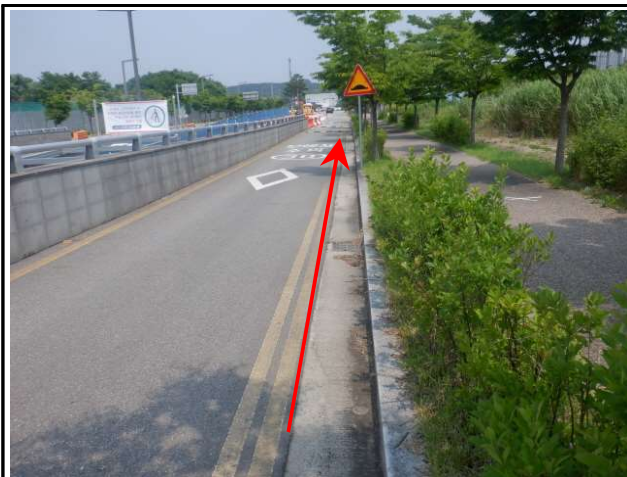
송수-1, 2(Sta. 1+0.0)

포장 및 지반 상태양호

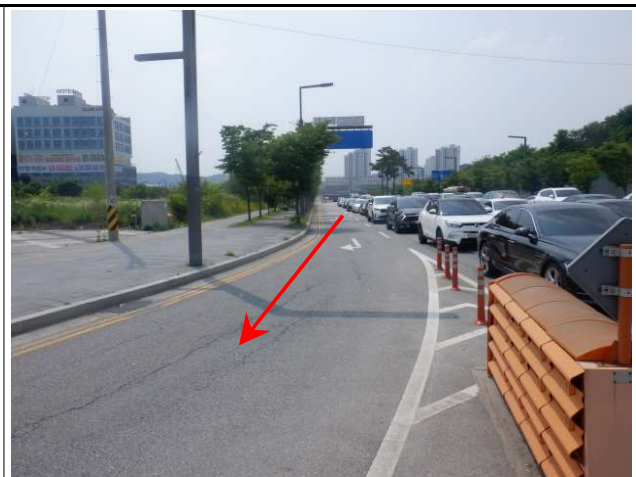
송수-1, 2(Sta.19+13.2)

포장 및 지반 상태양호

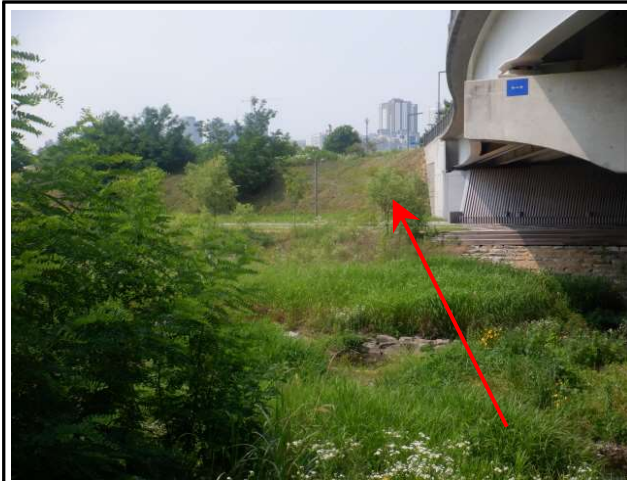
송수-1, 2(Sta.66+1.0)

하천 횡단구간 상태양호

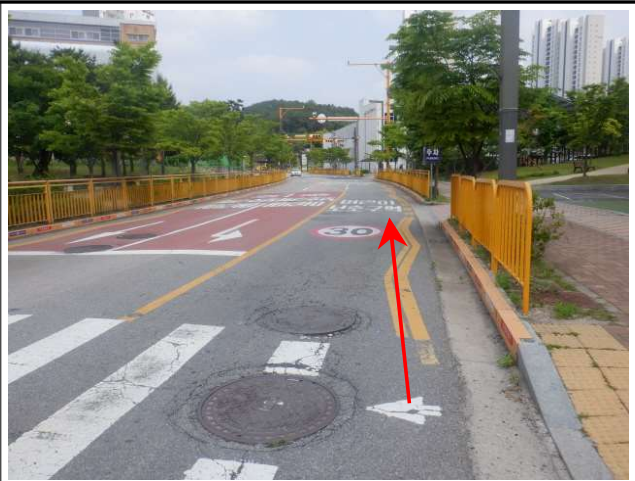
송수-3(Sta.10+14.3)

포장 및 지반 상태양호
