# **09~11. 동탄산척배수지, 동탄산척가압장, 동탄산척송수관로**

## 09~11.1 시설물 현황

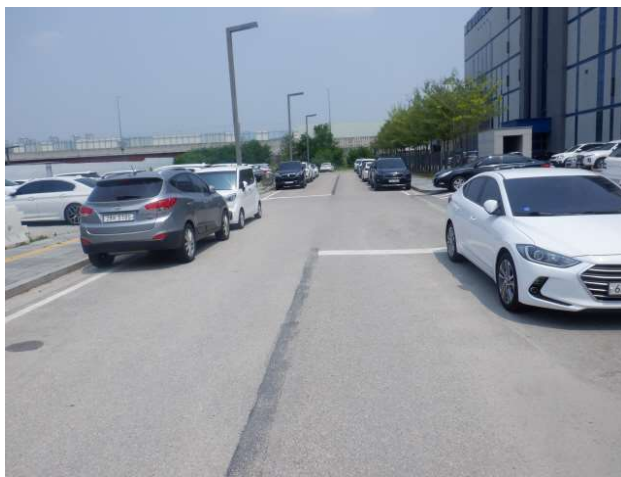
송수-4(2), 5(3) (Sta.9+3.0)

지반 상태양호

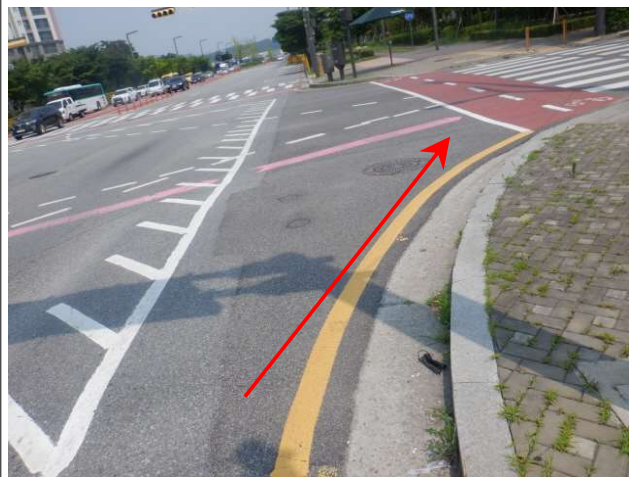
송수-6(Sta.0+0.0)

포장 및 지반 상태양호

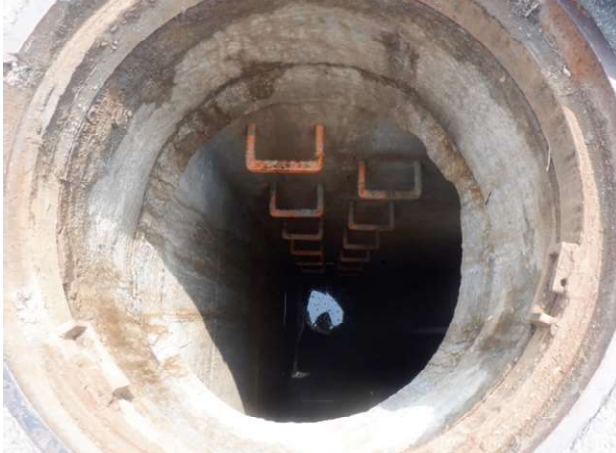
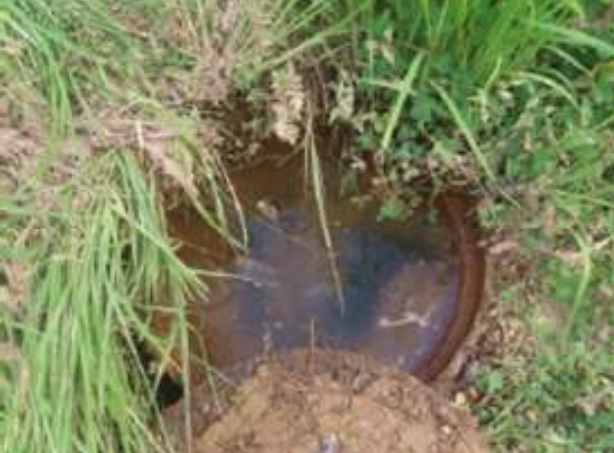
| 송수1 Sta.7+6.35(이토) | | 밸브실 침수(H=4.0m) | | 송수1 Sta.34+16.9(이토) | | 만수 | |

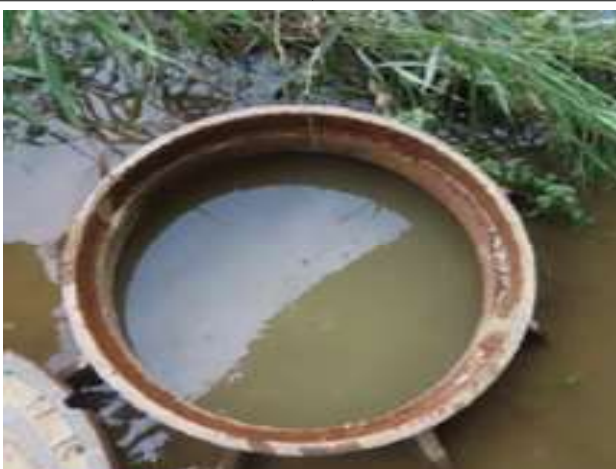
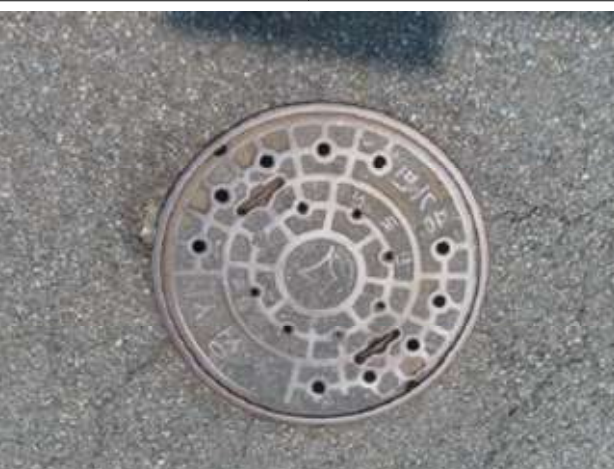
| 송수2 Sta.34+13.2(이토) | | 만수 | | 송수2 Sta.17+10.0(공기) | | 맨홀 뚜껑 고착으로 인한<br>인력개폐 불가 | |

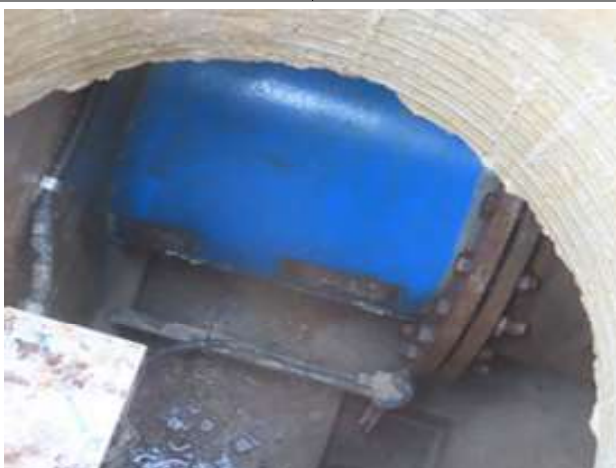
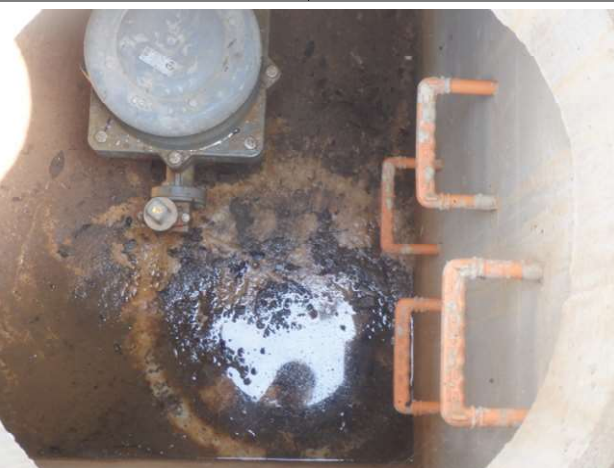
| 송수2<br>Sta.101+5.4(제수) | | 구조물 및 밸브 상태양호 | | 송수3<br>Sta.0+14.7(공기) | | 구조물 및 밸브 상태양호 | |

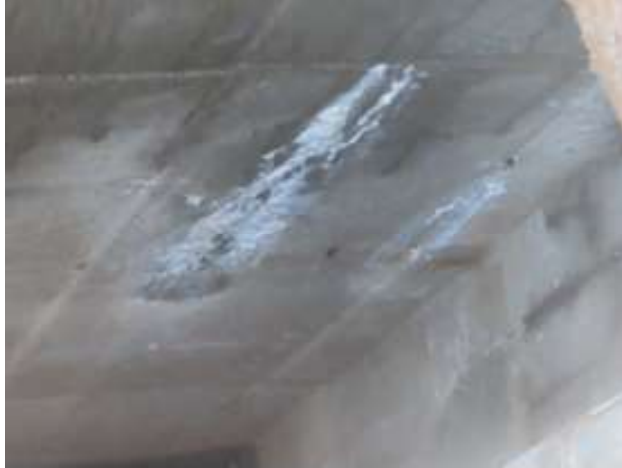
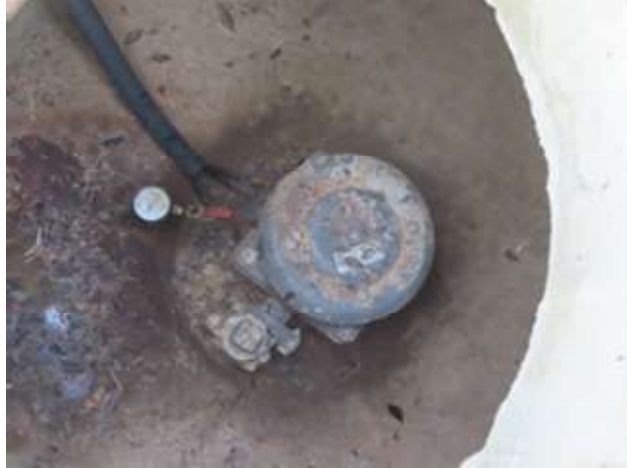
| 송수3 Sta.12+0.0(이토) | 벽체 백태 발생(3EA) | 송수4 Sta.288+0.0(공기) | 구조물 및 밸브 상태양호 |

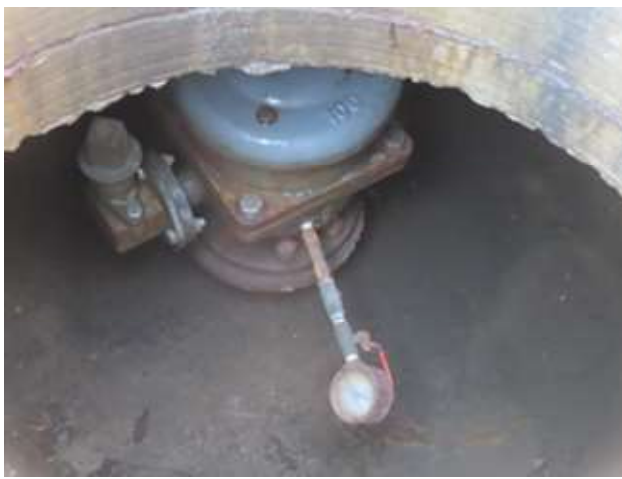
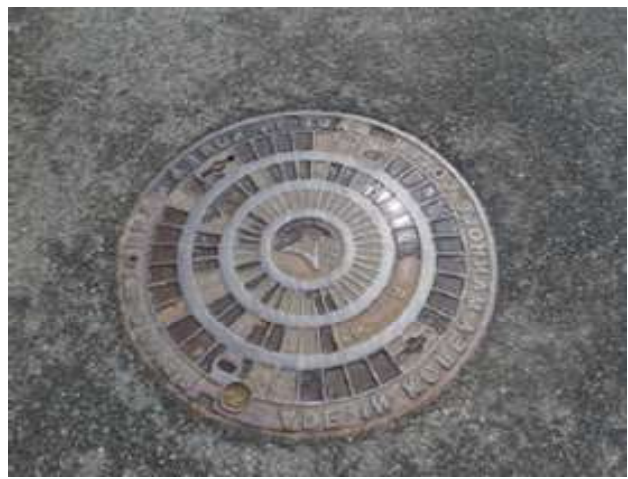
| 송수5 Sta.11+5.2(공기) | 구조물 및 밸브 상태양호 | 송수5 Sta.26+11.0(제수) | 맨홀 뚜껑 고착으로 인한<br>인력개폐 불가 |

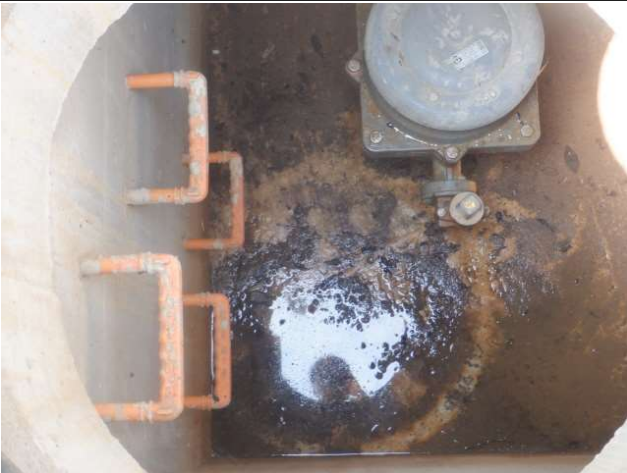
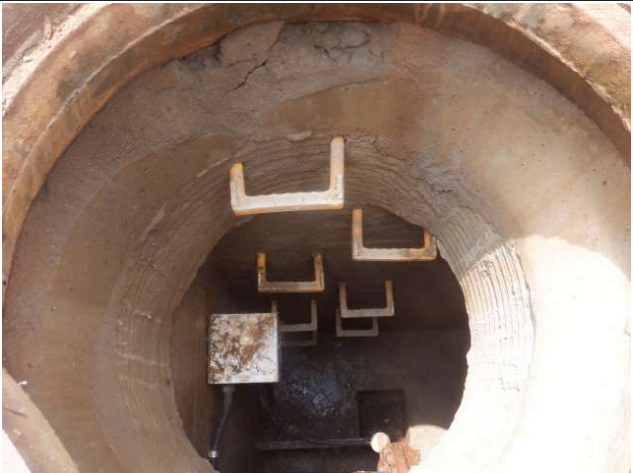
송수관로 추락방지시설은 배수실 내부 진입사다리 등이 공중의 추락 위험성이 있는 위치에 설치되어 있어 외관조사를 실시하였으며 사다리 파손, 변형 등의 손상이 없는 양호한 상태로 조사되었다.

| 공기밸브실 | 사다리 설치 상태양호 | 유량계실 | 사다리 설치 상태양호 |

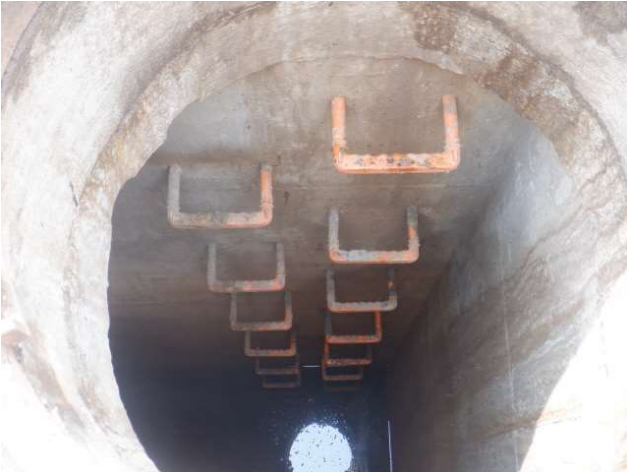
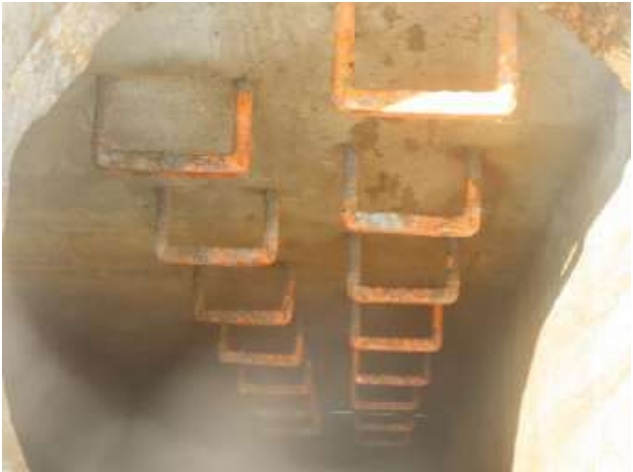
| 제수밸브실 | 사다리 설치 상태양호 | 이토밸브실 | 사다리 설치 상태양호 |

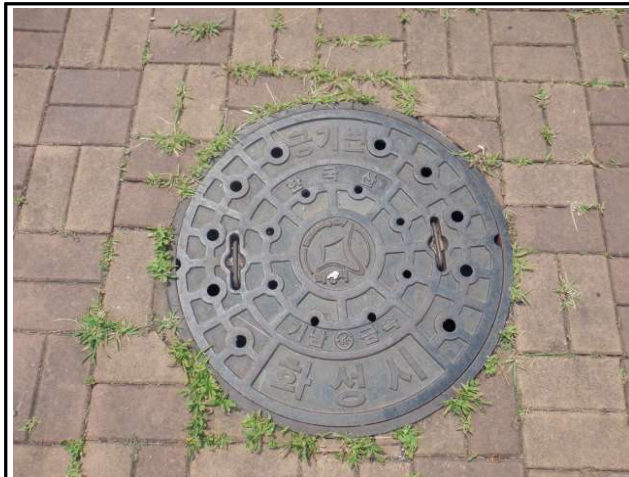
공기밸브실

송수관로 환기구 등의 덮개는 시설물 출입구 및 환기와 같은 시설물 유지관리 목적으로 차량 및 보행자 이동구간에 대부분 설치되어 있다. 동탄산척 송수관로 밸브실에 설치된 환기구 덮개는 추락방지를 위한 철제 맨홀이 설치되어 있고 파손 및 변형의 손상은 없는 양호한 상태로 조사되었다.

맨홀 덮개 상태양호

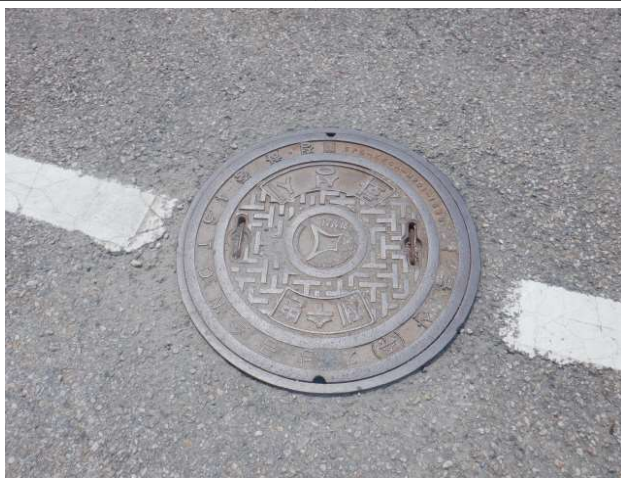
이토밸브실

맨홀 덮개 상태양호

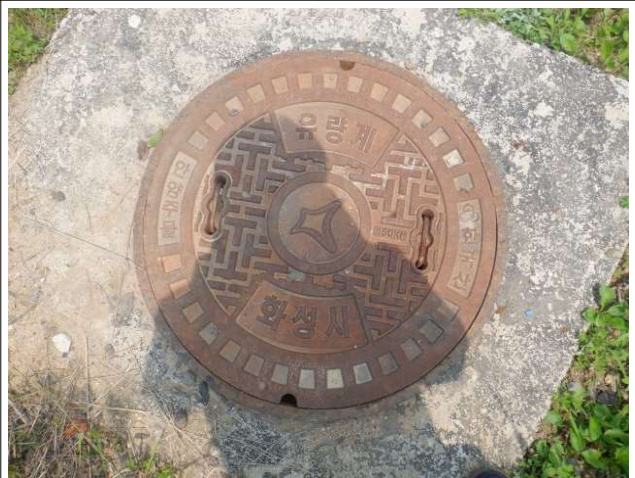
제수밸브실

맨홀 덮개 상태양호
