## **08. 능5배수지(증설)**

## 08.1 시설물 현황

## 08.4 정기안전점검표

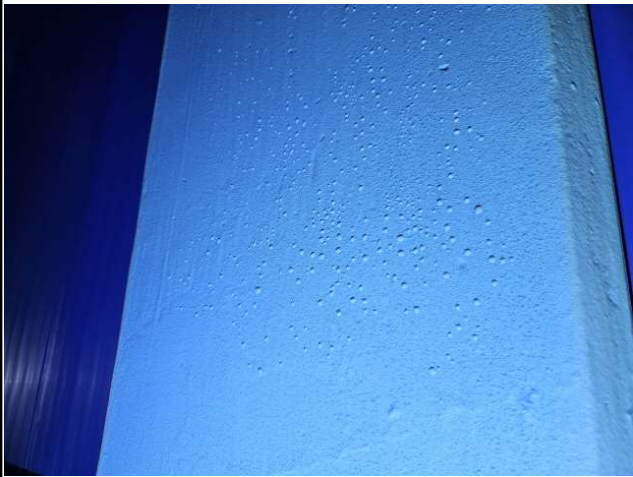
| 1지 기둥 | 도장기포 | 1지 공중이용시설 | 계단 백태 |

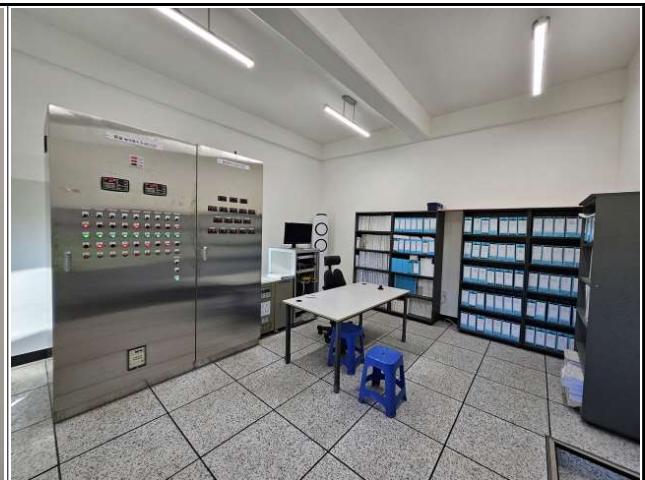
전기실(내부)

상태양호

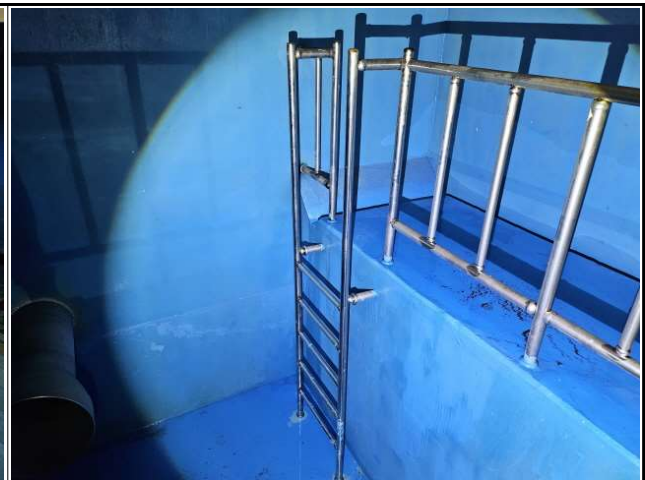
공중이용시설

1지 유출부 난간 상태양호

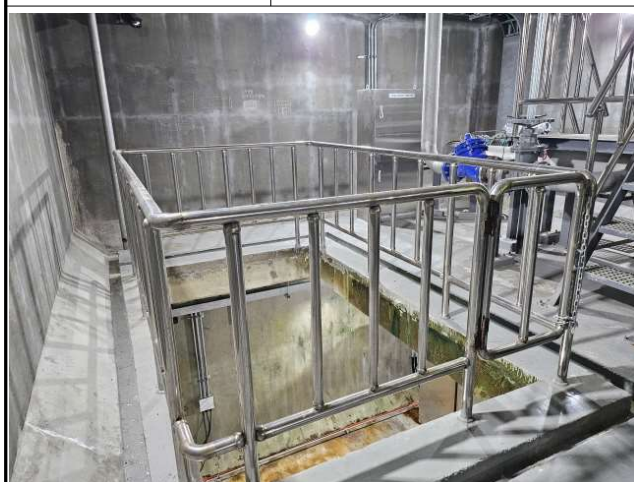
공중이용시설

유입밸브실 난간 상태양호

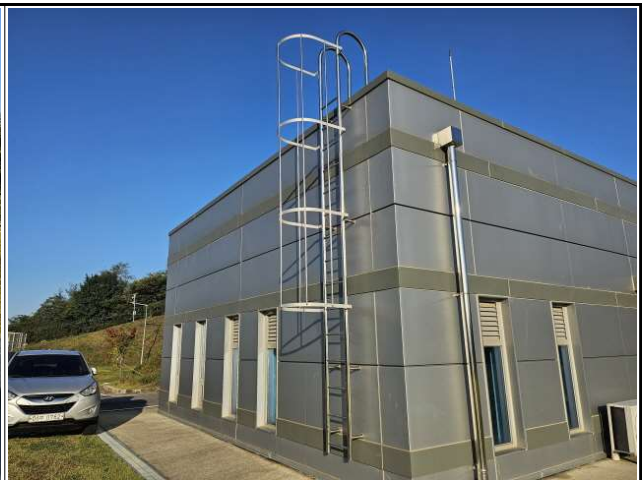
공중이용시설

검수실 옥상사다리 상태양호

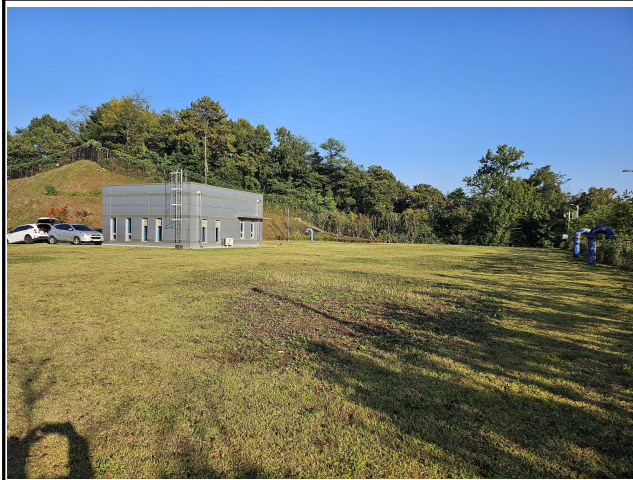
배수지 상부

상태양호

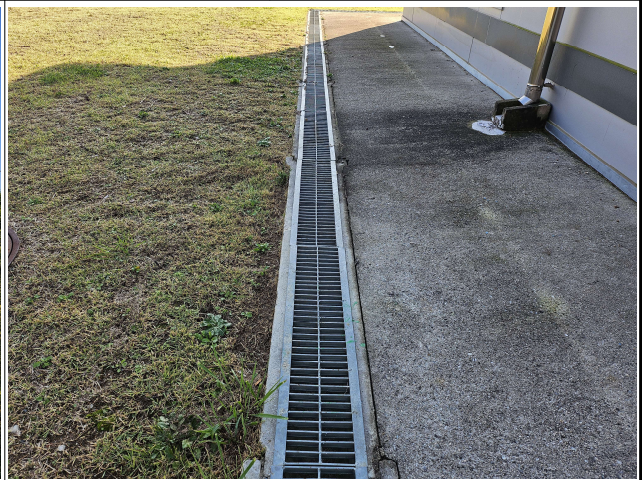
배수로

상태양호

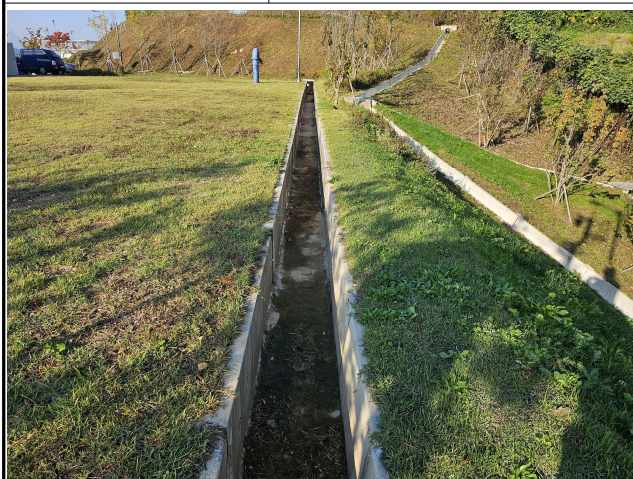
배수로

상태양호

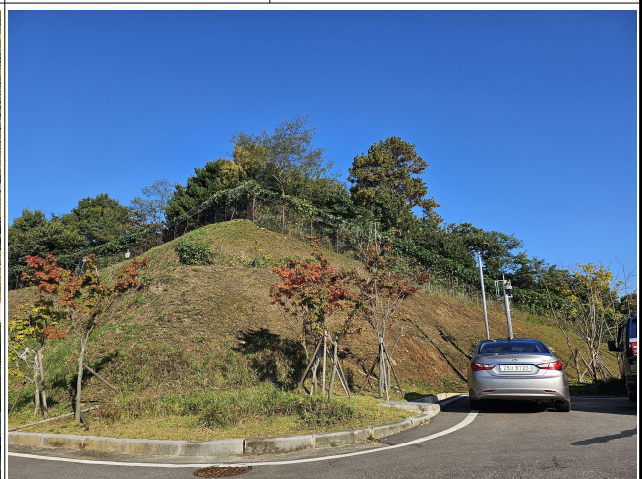
사면

상태양호
