# 밸브실 상태조사표

| •개별부재명 : 48+24.0[A] | •복합부재명 : B-Line | •개별시설물명 : 송수관로 |
| •위치(Sta. No.) : 48+24.0 | •밸브실명 : 공기밸브실 | •매설위치 : 차도 |

조사일자 : 2022. 11. 21

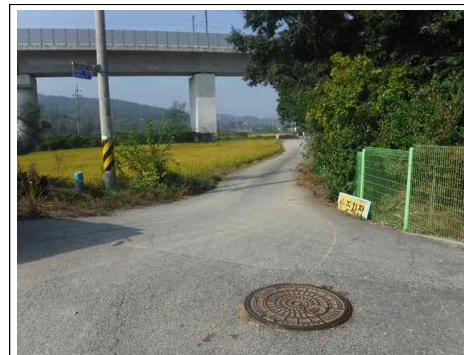
밸브실 외부 전경

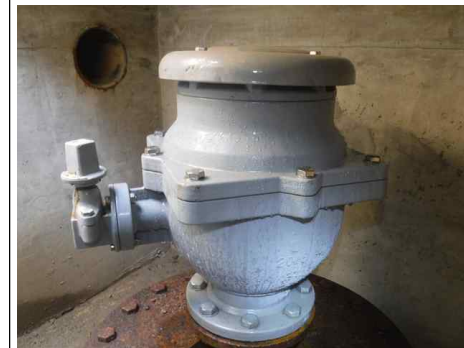
밸브 상태

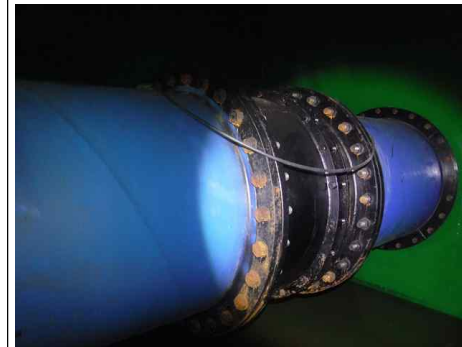
배관 상태

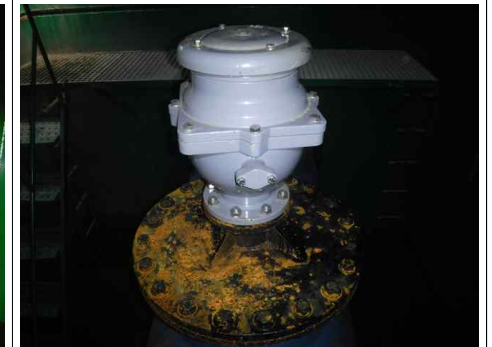
밸브 상태

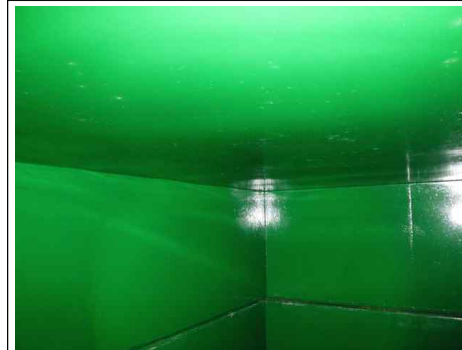
구조물 상태

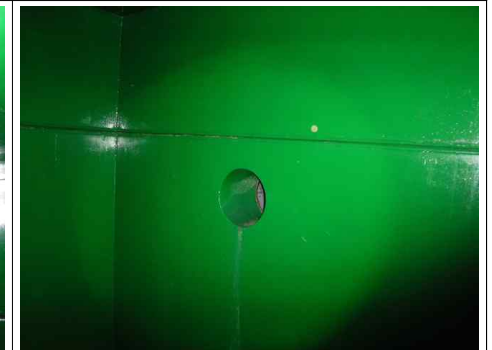
환기구 상태

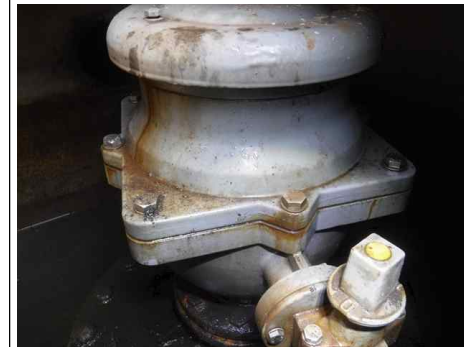
밸브 상태

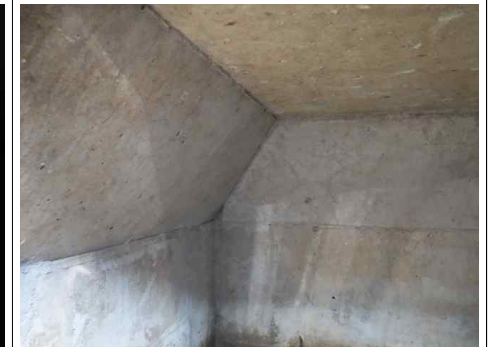
구조물 상태

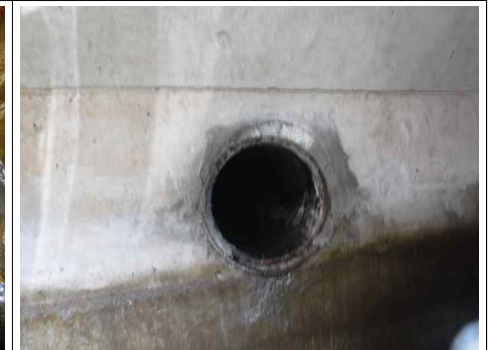
환기구 상태양호

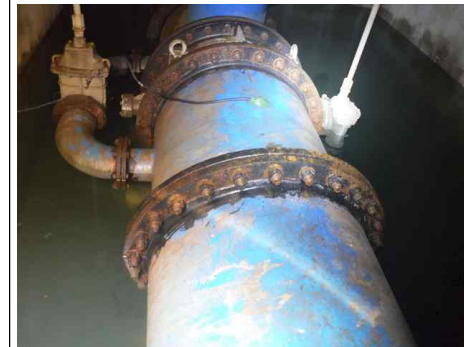
배관 상태

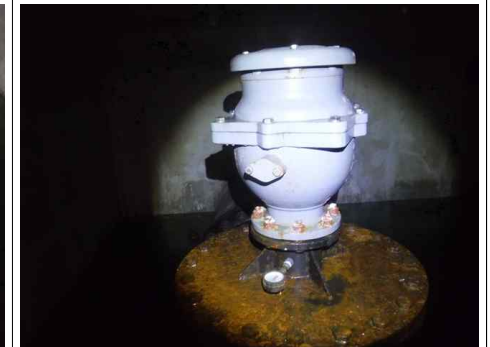
밸브 상태

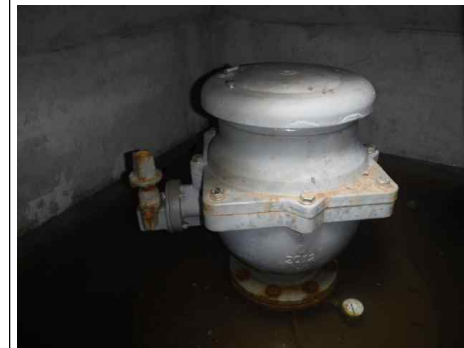
밸브 상태

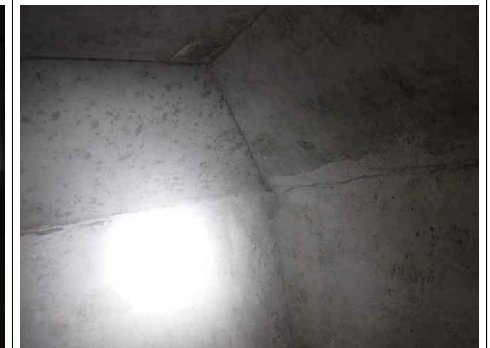
구조물 상태

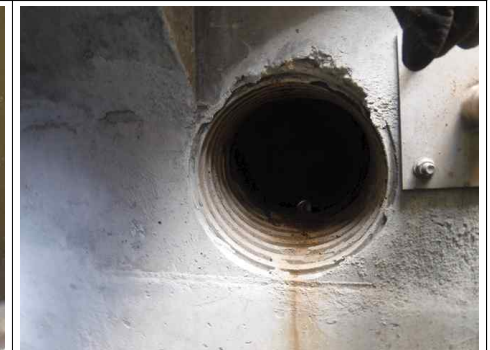
환기구 상태양호

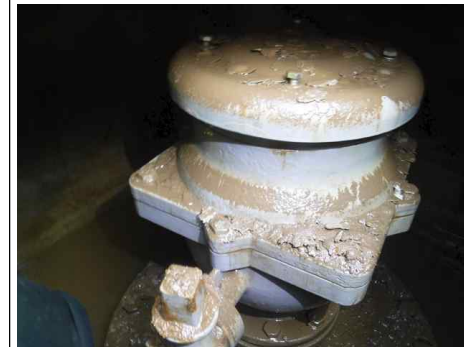
밸브 상태

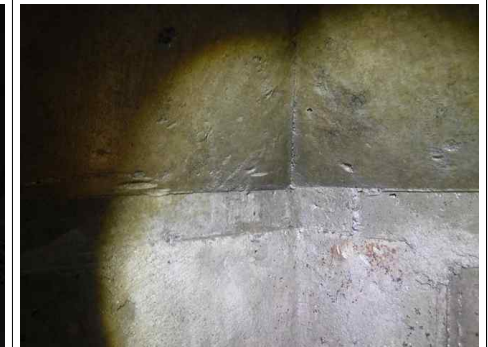
구조물 상태

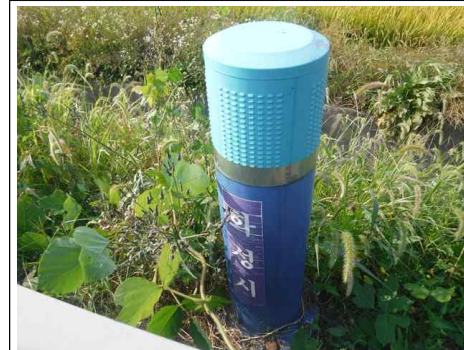
에어벤트 상태양호

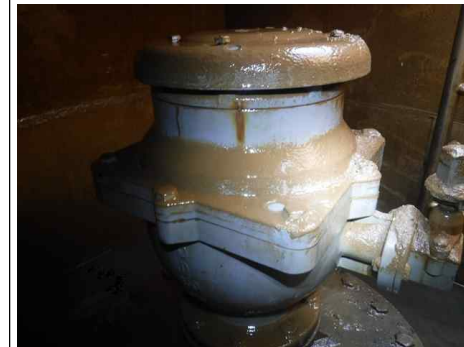
밸브 상태

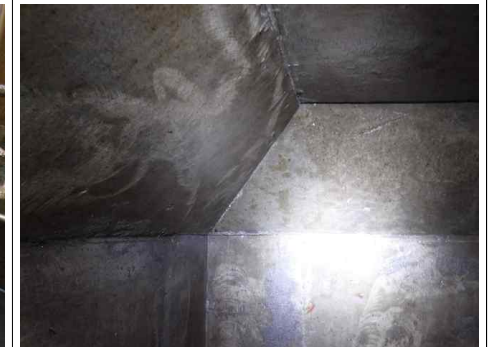
구조물 상태

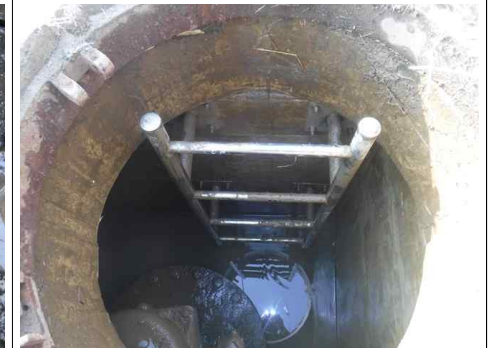
사다리 상태양호

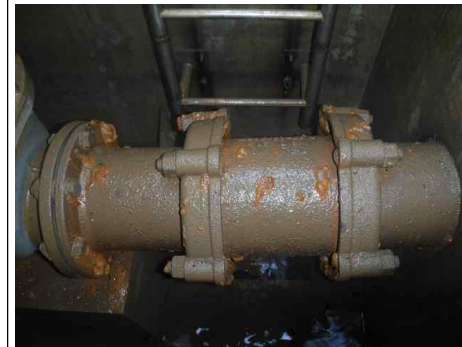
| •조사내용 - 구조물 상태양호, 배수실 상태양호<br>- 배관 경미한 전면부식, 밸브 상태양호, 관 접속부 상태양호<br>- 밸브 받침 콘크리트 상태양호<br>- 토출관, 배출수역, 사다리 상태양호 | | |

| 번호 | 손상(결함) 종류 | 조사 내용 | 손상(결함) 정도 | 평가 |
|---|---|---|---|---|
| 2 | 관로부식 | 배관 표면부식 | 경미한 전면부식 | b |

배관 상태

| 번호 | 손상(결함) 종류 | 조사 내용 | 손상(결함) 정도 | 평가 |
|---|---|---|---|---|
| 검토<br>내용 | - 배관 표면부식 : 도장보수(철재류) | | | |

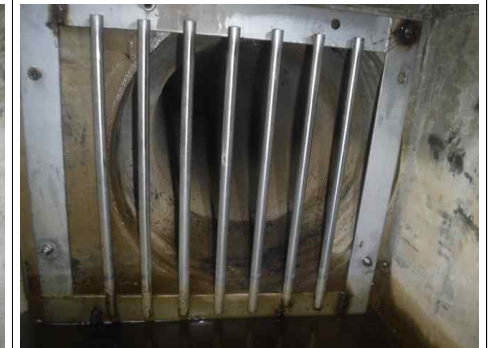
토출관 상태양호

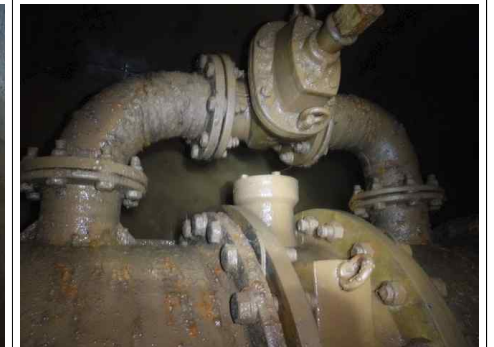
| •조사내용 - 구조물 상태양호<br>- 배관 경미한 전면부식, 밸브 상태양호, 관 접속부 상태양호<br>- 부관 밸브 받침 콘크리트 미설치, 수압계 작동상태 불량<br>- 환기구, 사다리, 에어벤트 상태양호 | | |

부관 및 밸브 상태

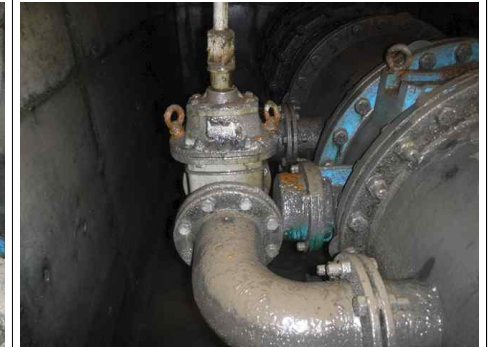
| •조사내용 - 구조물 상태양호<br>- 배관 및 밸브 상태양호, 관 접속부 상태양호<br>- 부관 밸브 받침 콘크리트 미설치, 수압계 작동상태 불량<br>- 환기구, 사다리, 에어벤트 상태양호 | | |

부관 및 밸브 상태

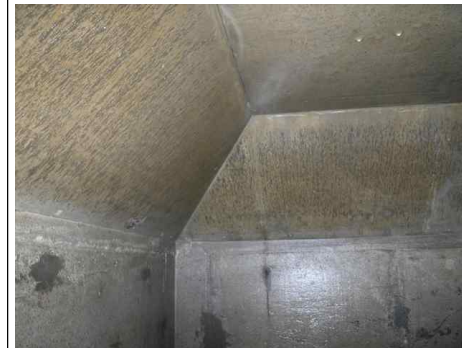
구조물 상태

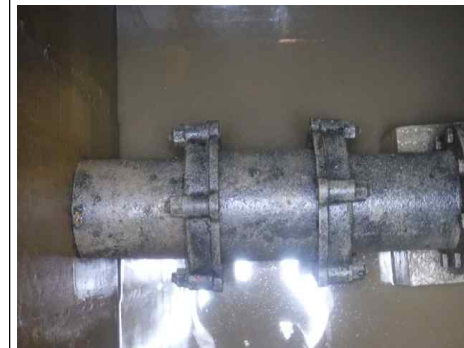
배관상태

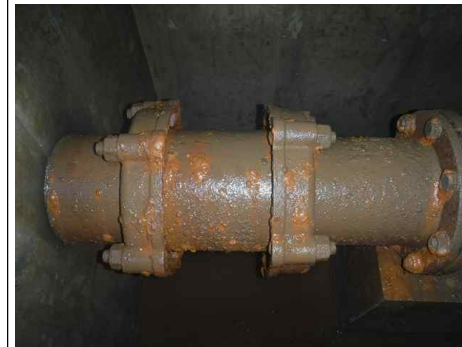
| 번호 | 손상(결함) 종류 | 조사 내용 | 손상(결함) 정도 | 평가 |
|---|---|---|---|---|
| 2 | 관로부식 | 배관 표면부식 | 경미한 전면부식 | b |

배관 상태

| 번호 | 손상(결함) 종류 | 조사 내용 | 손상(결함) 정도 | 평가 |
|---|---|---|---|---|
| 검토<br>내용 | - 배관 표면부식 : 도장보수(철재류) | | | |

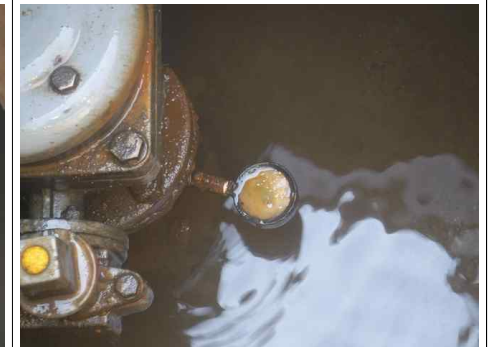
수압계 상태
