# 밸브실 상태조사표

| •개별부재명 : 7+6.35[D] | •복합부재명 : 01구간 | •개별시설물명 : 송수관로 |

조사일자 : 2022. 12. 05

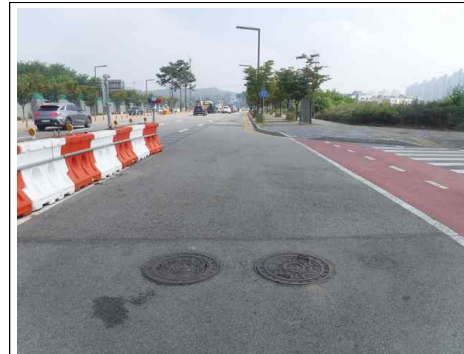
밸브실 외부 전경

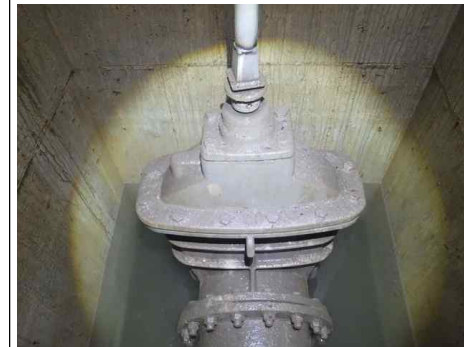
밸브 상태

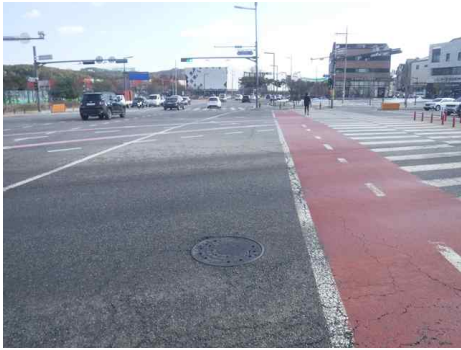
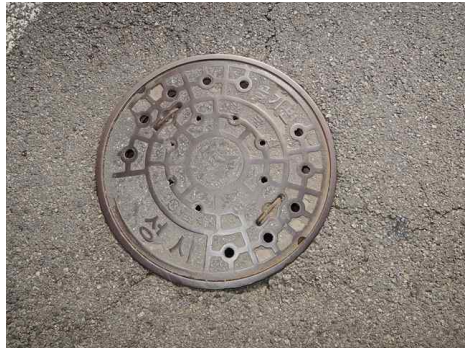
| •조사내용 - 밸브실 맨홀 뚜껑 고착 | | |

| 밸브실 외부 전경 | 밸브실 맨홀 뚜껑 고착 |

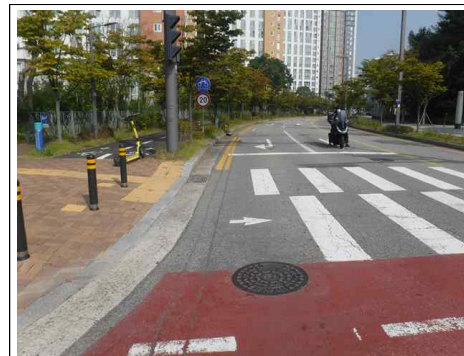
밸브실 외부 전경

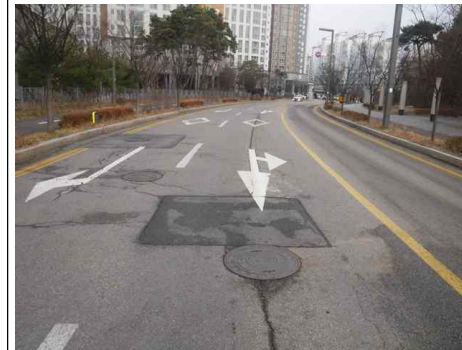
밸브실 외부 전경

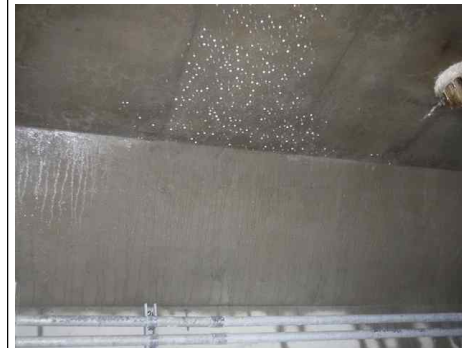
구조물 상태

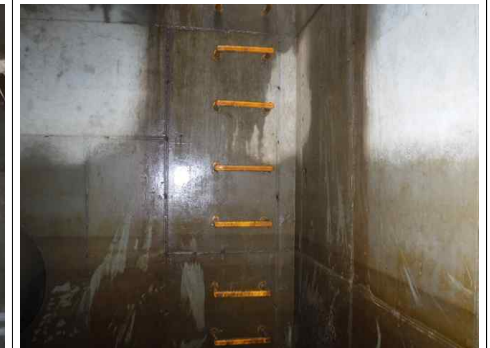
사다리 상태

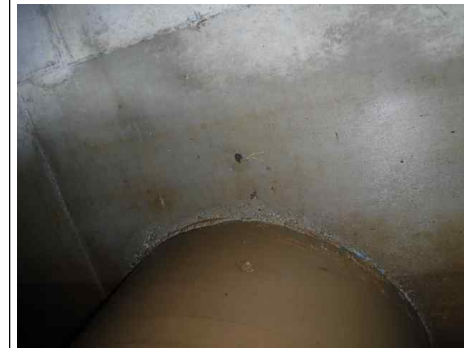
관 접속부 상태

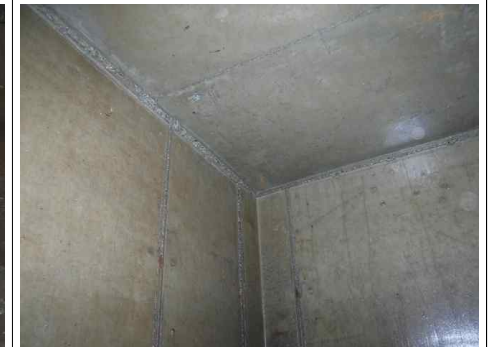
구조물 상태

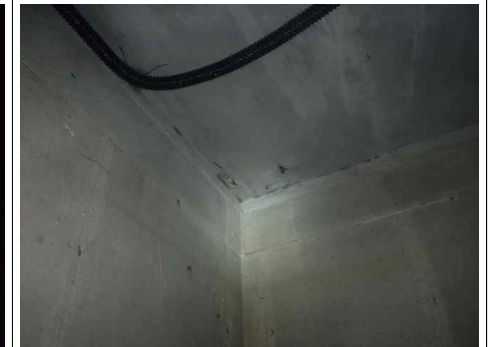
| | | | | |
|---|---|---|---|---|
| 1 | 구조물 상태 | 상태양호 | | a |

구조물 상태

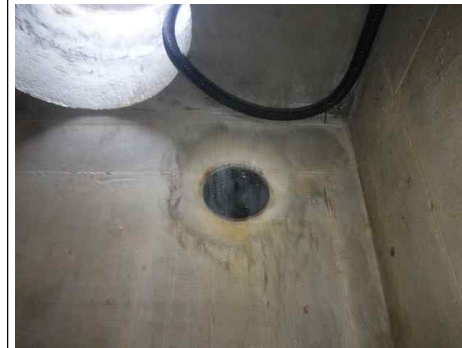
환기구 상태

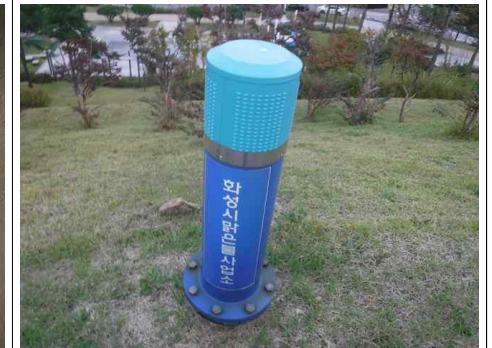
에어벤트 상태

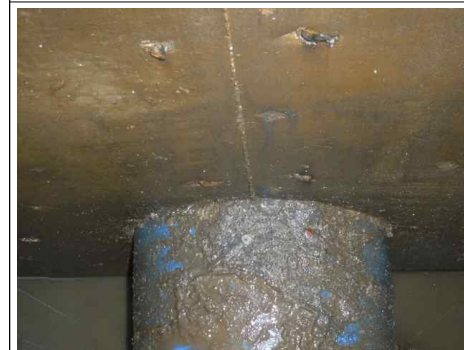
관 접속부 상태

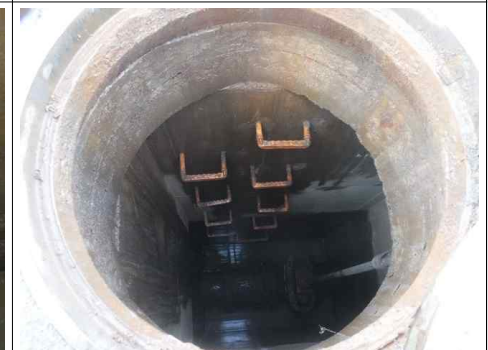
사다리 상태
