시 설 물 안 전 점 검 용 역  
상주영천고속도로 2024 ~ 2025년

〈터널편〉

**상주영천고속도로 2024~2025년  
시설물 안전 점검 용역  
정기안전점검보고서**

**< 터널편 >**

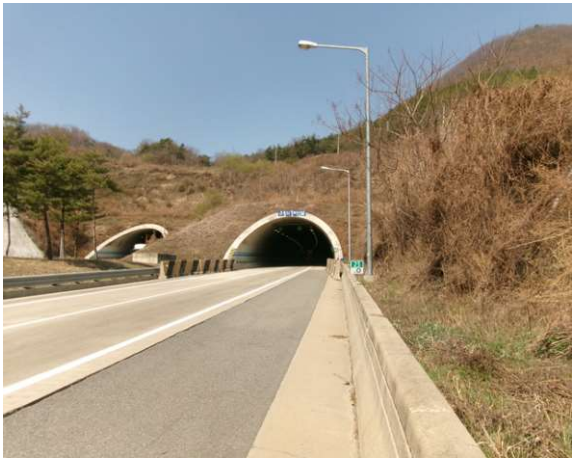
| 위 치 | 갱문 | 위 치 | 갱문 |

| 현 황 | 시점부 전경 | 현 황 | 종점부 전경 |

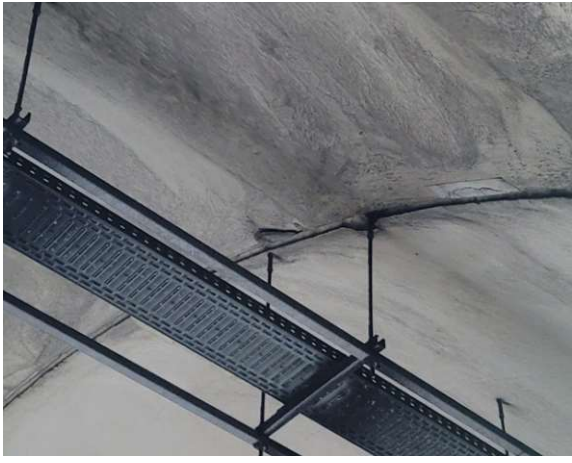
| 위 치 | J75 라이닝 콘크리트 | 위 치 | S103 라이닝 콘크리트 |

| 현 황 | 천단부 들뜸(A=0.2m×0.3m) | 현 황 | 천단부 재균열(0.5mm이상) |

| 구 분 | | 점검 결과 | | 조치 필요사항 |
|---|---|---|---|---|
| | 라 이 닝 | · 균열 및 재균열(0.3mm미만) (L=277.5m, 49개소)<br>· 균열 및 재균열(0.3mm이상) (L=53.3m, 12개소)<br>· 망상균열 (A=811.3m <sup>2</sup> , 57개소)<br>· 들뜸, 박락, 재들뜸 (A=2.10m <sup>2</sup> , 22개소)<br>· 백태 (A=0.12m <sup>2</sup> , 2개소) | | 표면보수<br>주입보수<br>표면보수<br>단면보수<br>표면보수 |

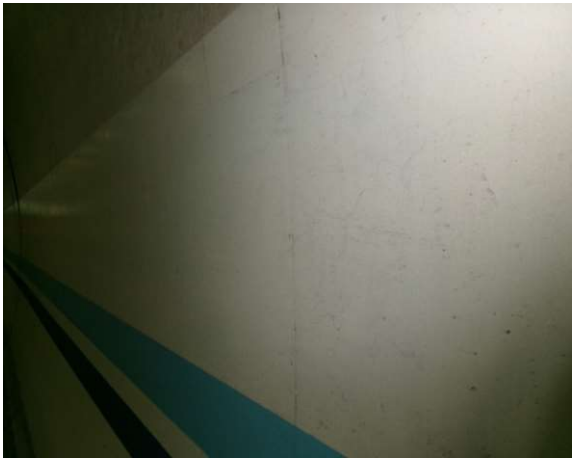
| 위 치 | S21 라이닝 콘크리트 | 위 치 | S74 라이닝 콘크리트 |

| 현 황 | 측벽부 망상균열(A=1.5m×5.0m) | 현 황 | 측벽부 백태(A=0.2m×0.3m) |

| 구분 | 손상 내용 | 단위 | 물량 | 개소 | 보수방안 | 우선순위 |
|---|---|---|---|---|---|---|
| | 망상균열 | m <sup>2</sup> | 811.30 | 57 | 표면보수 | 하자 |

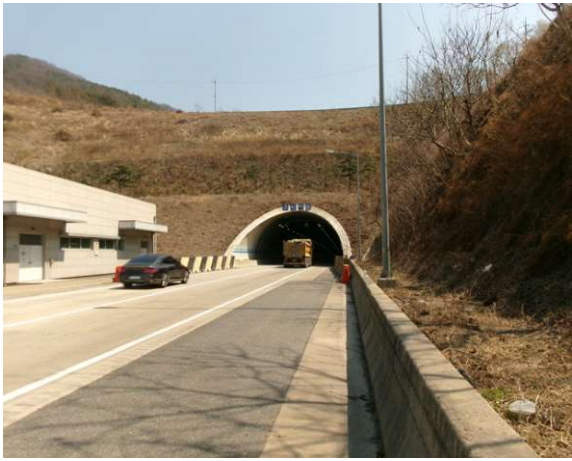
| 위 치 | 갱문 | 위 치 | 갱문 |

| 현 황 | 시점부 전경 | 현 황 | 종점부 전경 |

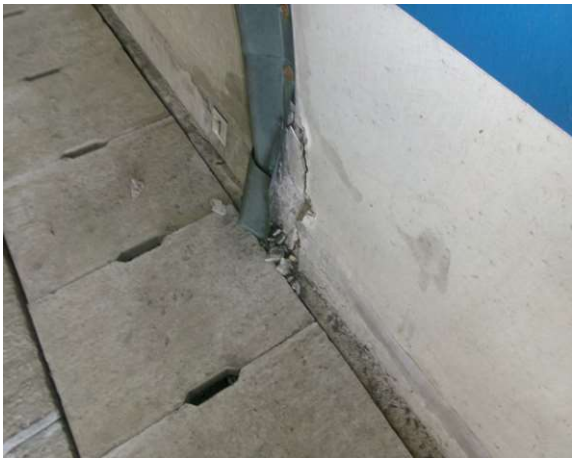
| 위 치 | S003 라이닝 콘크리트 | 위 치 | S094 라이닝 콘크리트 |

| 현 황 | 측벽부 들뜸(A=0.1m×0.3m) | 현 황 | 측벽부 백태(A=0.2m×0.3m) |

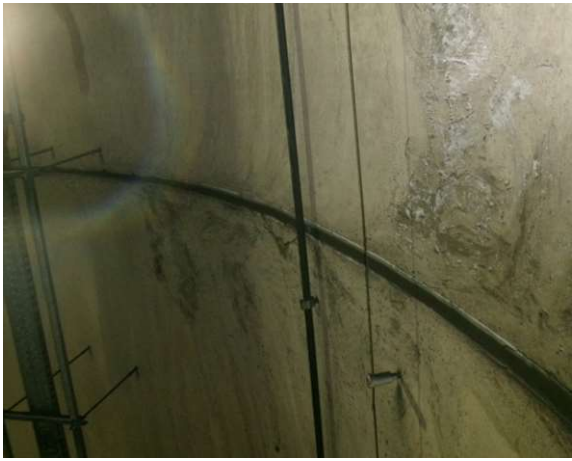
| 위 치 | J037 라이닝 콘크리트 | 위 치 | S080 라이닝 콘크리트 |

| 현 황 | 천단부 들뜸(A=0.1m×0.3m) | 현 황 | 천단부 반원형 균열(0.3mm미만) |

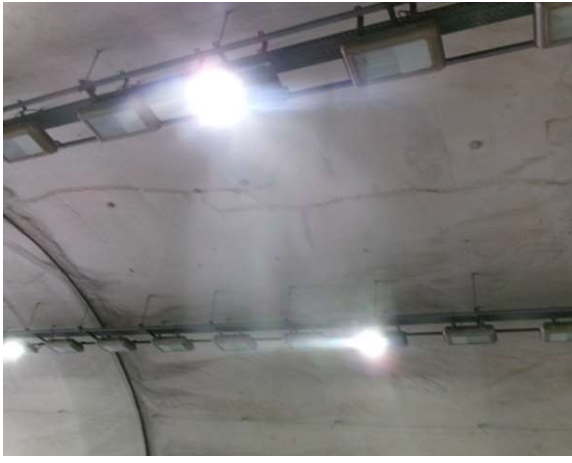
| 위 치 | S07 라이닝 콘크리트 | 위 치 | S39 라이닝 콘크리트 |

| 현 황 | 천단부 균열(0.3mm이상) | 현 황 | 천단부 표면오염(A=5.0m×2.0m) |

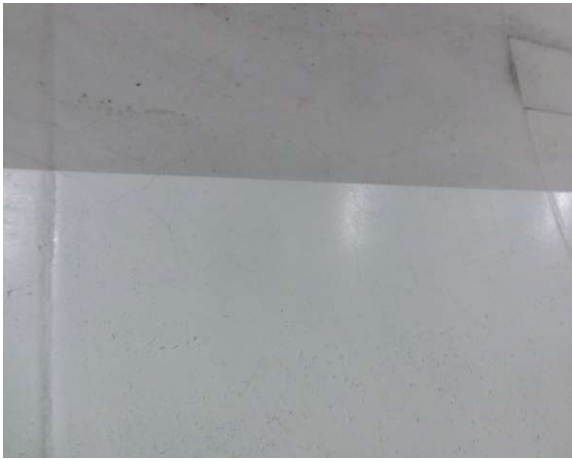
| 위 치 | S20 라이닝 콘크리트 | 위 치 | S34 라이닝 콘크리트 |

| 현 황 | 측벽부 망상균열(A=1.0m×3.0m) | 현 황 | 측벽부 균열(0.3mm이상) |

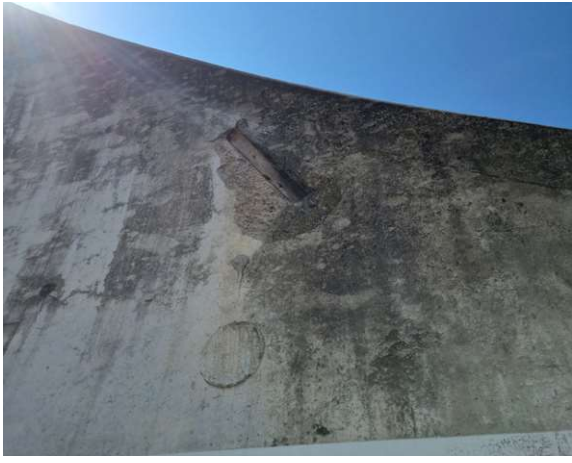
| 위 치 | S01 라이닝 콘크리트 | 위 치 | S37 라이닝 콘크리트 |

| 현 황 | 천단부 파손(A=0.3m×0.5m) | 현 황 | 천단부 재균열(0.3mm미만) |

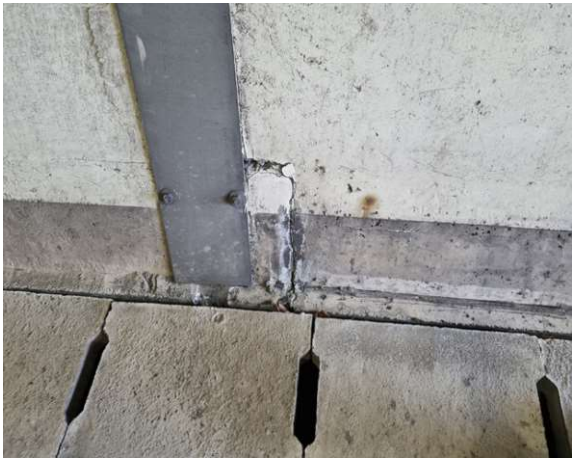
| 위 치 | S24 라이닝 콘크리트 | 위 치 | S40 라이닝 콘크리트 |

| 현 황 | 측벽부 누수흔적 및 들뜸(A=0.2m×0.4m) | 현 황 | 측벽부 망상균열(A=0.5m×2.0m) |

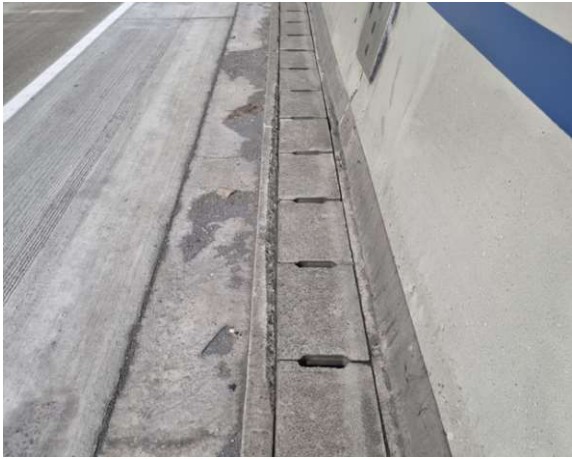
| 위 치 | S08 공동구 | 위 치 | S40 공동구 |

| 현 황 | 공동구 파손(A=0.1m×3.0m) | 현 황 | 공동구 덮개파손(3개소) |

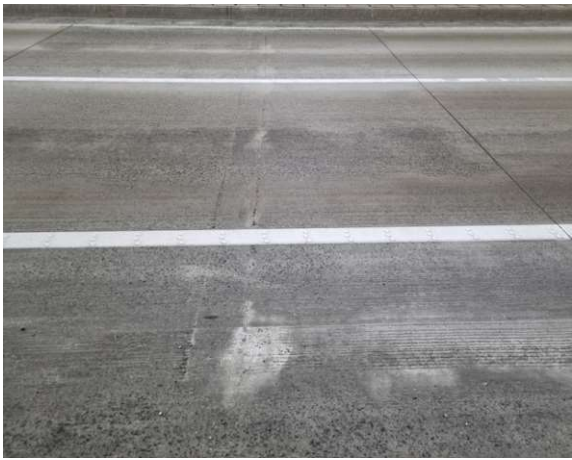
| 위 치 | S08 포장부 | 위 치 | S27 포장부 |

| 현 황 | 포장 패임(A=0.1m×10.0m) | 현 황 | 포장 마모(A=9.0m×10.0m) |

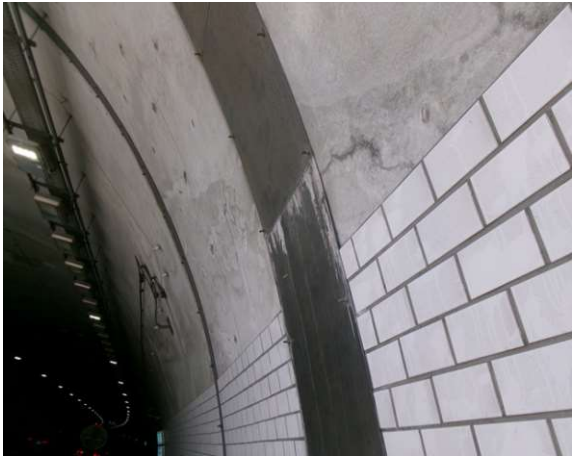
| 위 치 | S001 라이닝 콘크리트 | 위 치 | J004 라이닝 콘크리트 |

| 현 황 | 천단부 강판 백태(A=1.0m×1.0m) | 현 황 | 천단부 들뜸(A=0.1m×0.2m) |

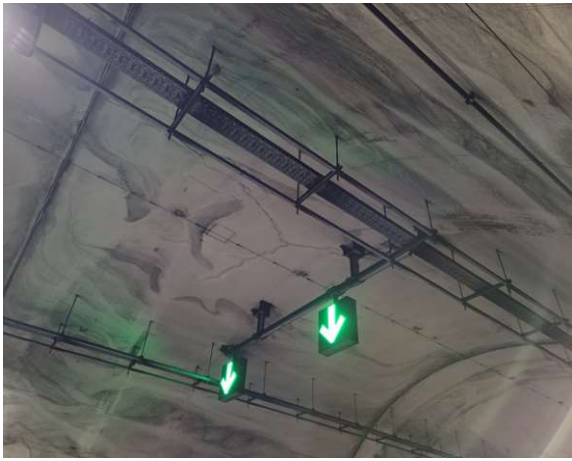
| 위 치 | S182 라이닝 콘크리트 | 위 치 | S194 라이닝 콘크리트 |

| 현 황 | 천단부 재균열(0.3mm이상) | 현 황 | 천단부 망상균열(A=8.0m×2.0m) |

| 구분 | 손상 내용 | 단위 | 물량 | 개소 | 보수방안 | 우선순위 |
|---|---|---|---|---|---|---|
| | 균열 및 재균열(0.3mm이상) | m | 1219.80 | 191 | 주입보수 | 하자 |

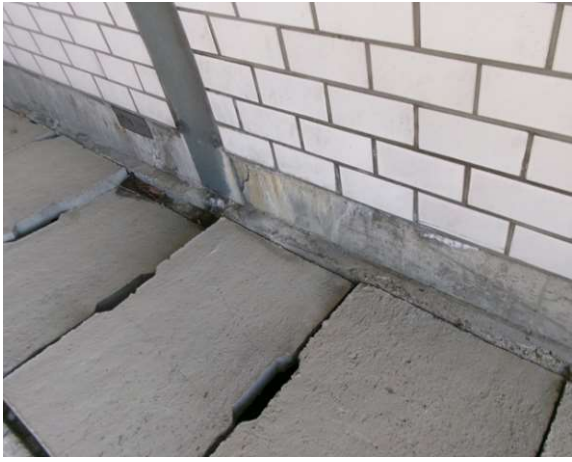
| 위 치 | S001 라이닝 콘크리트 | 위 치 | S138 라이닝 콘크리트 |

| 현 황 | 측벽부 누수흔적(A=0.5m×0.3m) | 현 황 | 측벽부 타일탈락(6개소) |

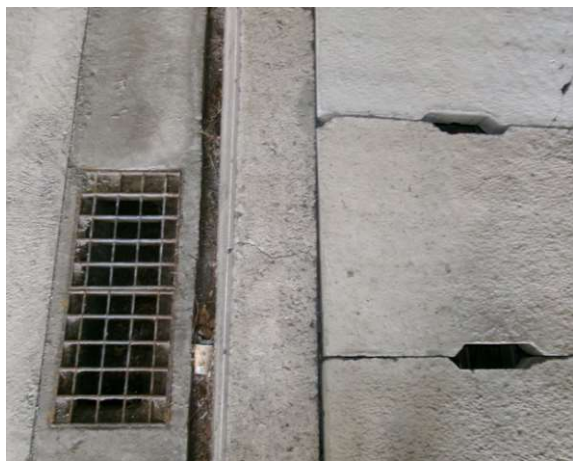
| 위 치 | S003 공동구 | 위 치 | S032 공동구 |

| 현 황 | 균열 (0.5mm이상) | 현 황 | 덮개파손 (1개소) |

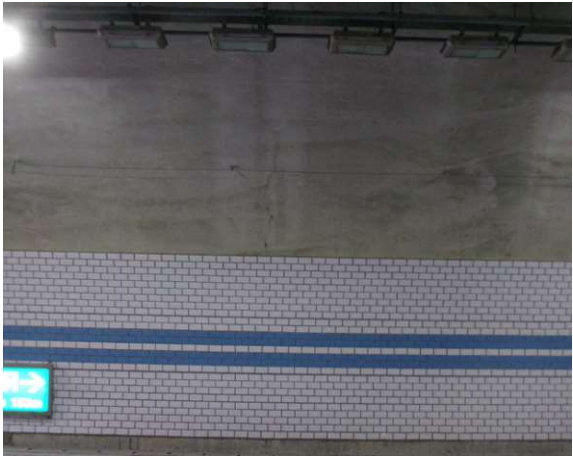
| 위 치 | S005 라이닝 콘크리트 | 위 치 | S111 라이닝 콘크리트 |

| 현 황 | 천단부 균열(0.3mm이상) | 현 황 | 천단부 균열(0.5mm이상) |

| 구분 | 손상 내용 | 단위 | 물량 | 개소 | 보수방안 | 우선순위 |
|---|---|---|---|---|---|---|
| | 균열 및 재균열(0.3mm이상) | m | 667.50 | 117 | 주입보수 | 하자 |

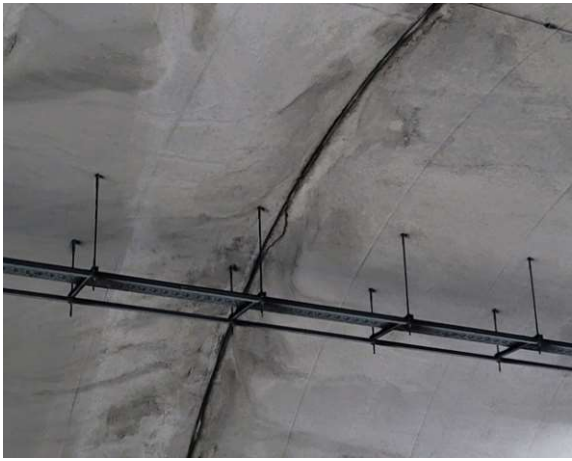
| 위 치 | S147 라이닝 콘크리트 | 위 치 | S163 라이닝 콘크리트 |

| 현 황 | 천단부 들뜸(A=0.2m×0.5m) | 현 황 | 천단부 재균열(1.0mm이상) |

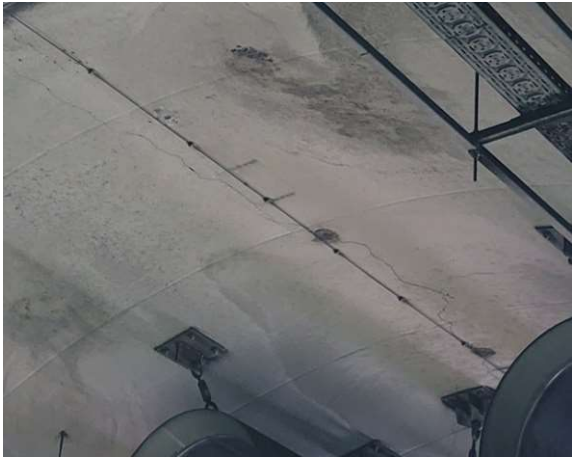
| 위 치 | S174 라이닝 콘크리트 | 위 치 | S184 라이닝 콘크리트 |

| 현 황 | 천단부 균열(1.0mm이상) | 현 황 | 천단부 망상균열(A=4.0m×3.0m) |

| 구 분 | | | 점검 결과 | | 조치 필요사항 | |
|---|---|---|---|---|---|---|
| 점검자 의견 | | | 평호터널(영천방향) (4공구)에 대한 외관조사 결과, 조사된 주요 손상으로는 라이닝 균열 및 재균열(0.3㎜내·외) 및 망상균열, 들뜸, 파손, 백태, 공동구 균열(폭0.3㎜외), 덮개탈락, 포장부 균열, 박리 및 파손, 갠문 실란트 파손, 쇄굴 등의 손상이 조사되었으며, 균열(1.0㎜이상)의 경우 무근콘크리트 구간인 S163, S174에 발생한 비진행성 균열로 유추되나 주기적인 점검을 통한 손상의 진전여부를 확인하는 유지관리가 필요하고, 이 외 기 발생된 손상부에 대해서는 손상의 진전방지 및 구조물의 내구성 증진을 위한 보수가 필요한 것으로 판단된다. | | | |

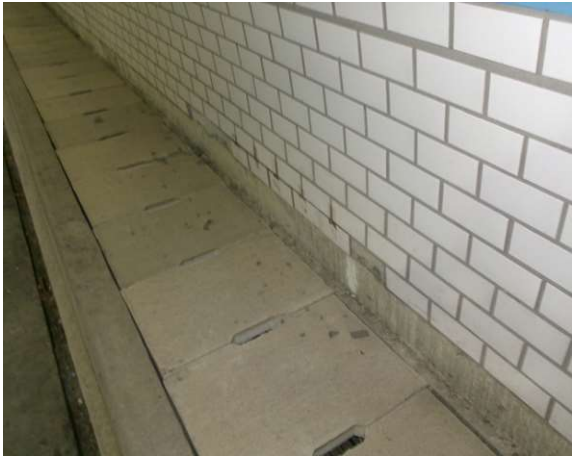
| 위 치 | S005 측벽부 | 위 치 | S137 측벽부 |

| 현 황 | 타일탈락(3개소) | 현 황 | 타일균열(2개소) |

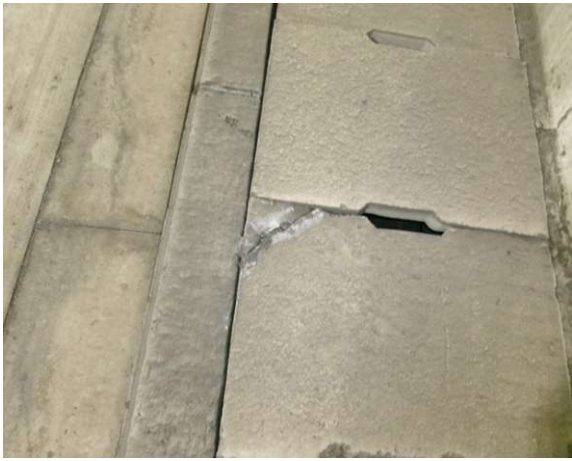
| 위 치 | S015 공동구 | 위 치 | S185 공동구 |

| 현 황 | 덮개파손(1개소) | 현 황 | 타일탈락 및 파손(9개소) |

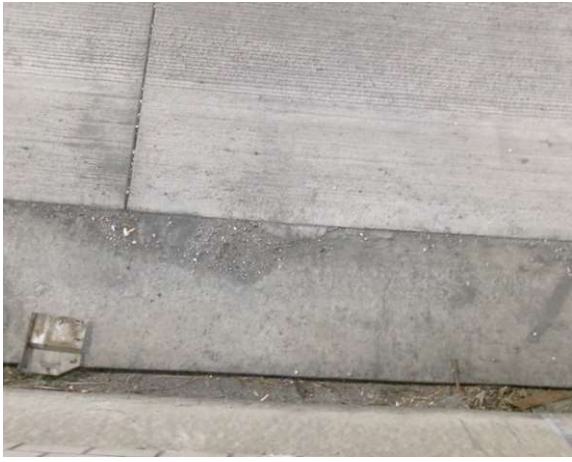
| 위 치 | S007 포장부 | 위 치 | S035 포장부 |

| 현 황 | 포장박리(A=0.1m×0.5m) | 현 황 | 고무패드 이탈 (L=0.3m) |

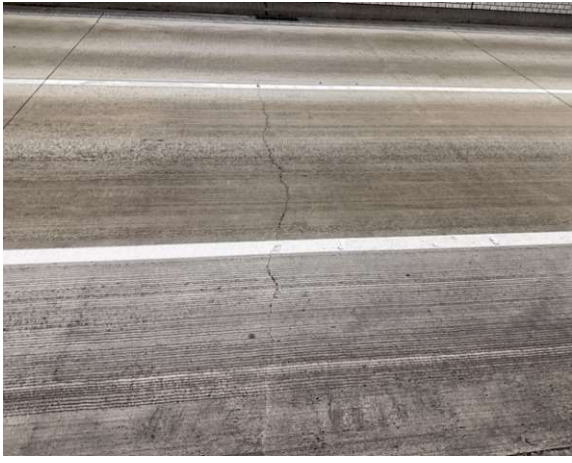
| 위 치 | S072 포장부 | 위 치 | 갯문 진입부 |

| 현 황 | 포장균열(L=4.0m) | 현 황 | 쇄굴(A=0.3m×0.4m) |

| 구분 | 손상 내용 | 단위 | 물량 | 개소 | 보수방안 | 우선순위 |
|---|---|---|---|---|---|---|
| 포장부 | 포장균열 | m | 886.50 | 106 | 표면보수 | — |

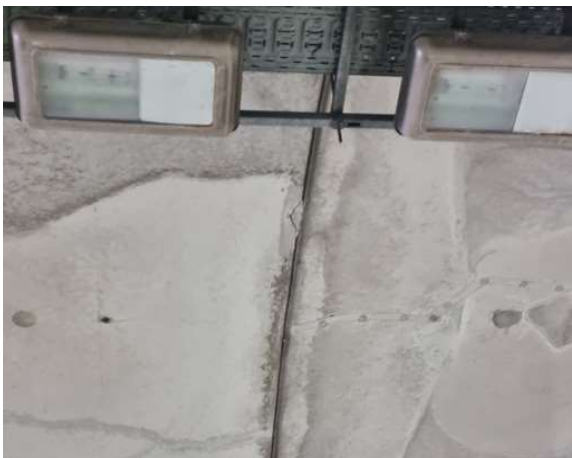
| 위 치 | J08 라이닝 콘크리트 | 위 치 | S44 라이닝 콘크리트 |

| 현 황 | 천단부 재들뜸(A=0.1m×0.3m) | 현 황 | 천단부 재균열(0.3mm이상) |

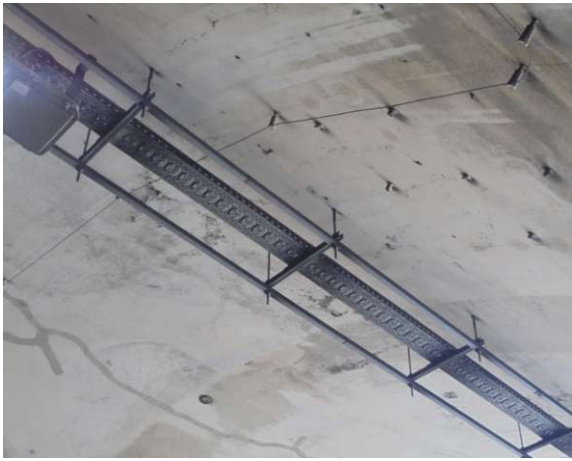
| 위 치 | S48 라이닝 콘크리트 | 위 치 | S50 라이닝 콘크리트 |

| 현 황 | 천단부 표면불량(A=3.0m×5.0m) | 현 황 | 천단부 균열부백태(A=0.1m×1.0m) |

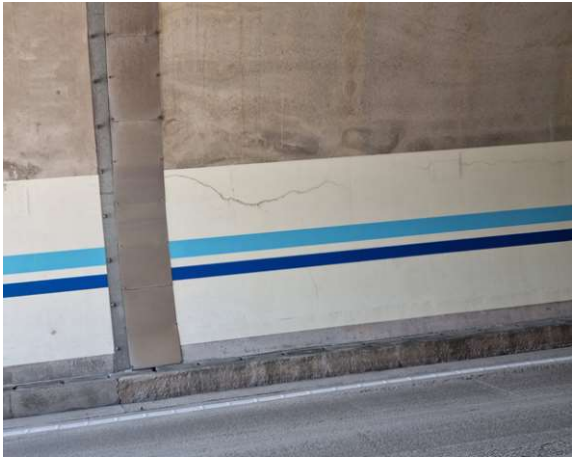
| 위 치 | S01 라이닝 콘크리트 | 위 치 | S25 라이닝 콘크리트 |

| 현 황 | 측벽부 균열(0.3mm미만) | 현 황 | 측벽부 균열(0.3mm미만) |

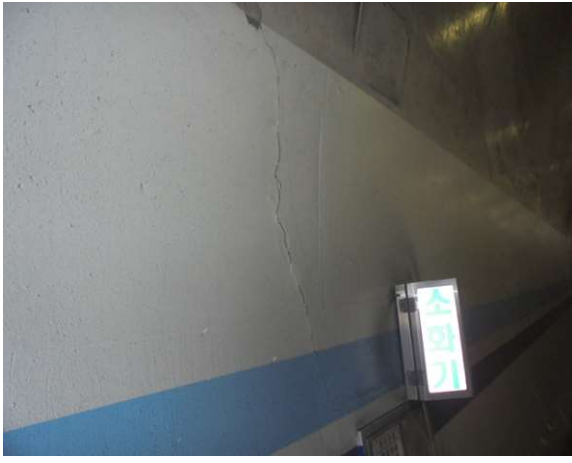
| 위 치 | S43 라이닝 콘크리트 | 위 치 | S49 라이닝 콘크리트 |

| 현 황 | 측벽부 균열(0.3mm이상) | 현 황 | 측벽부 균열(0.3mm이상) |

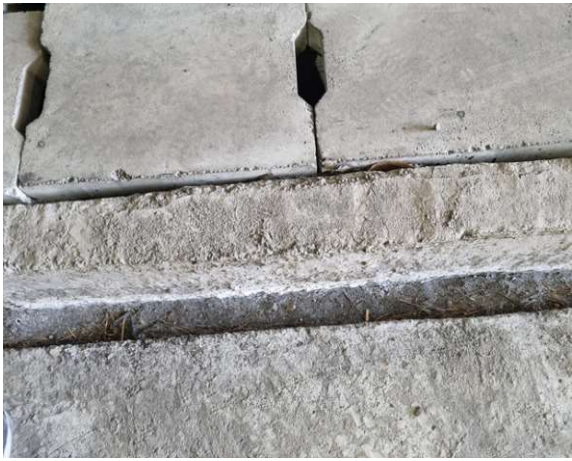
| 위 치 | S03 공동구 | 위 치 | S12 공동구 |

| 현 황 | 균열 (0.3mm미만) | 현 황 | 덮개파손 (1개소) |

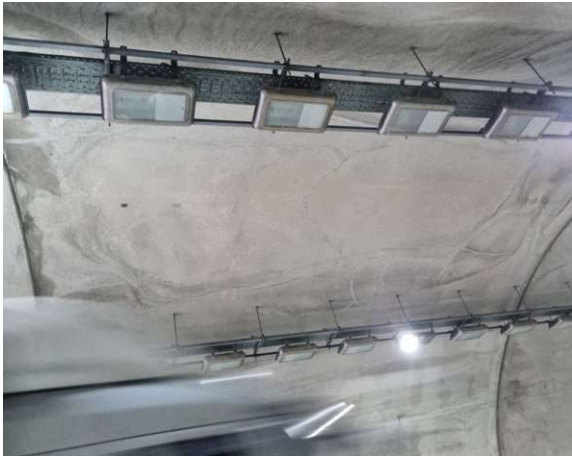
| 위 치 | S04 라이닝 콘크리트 | 위 치 | S50 라이닝 콘크리트 |

| 현 황 | 천단부 재균열(0.3mm미만) | 현 황 | 천단부 균열(0.3mm미만) |

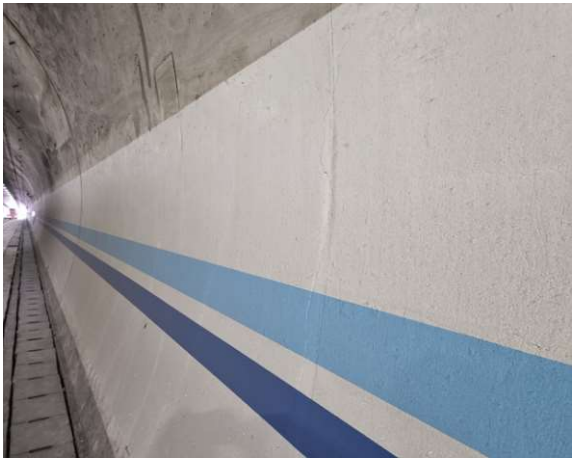
| 위 치 | S11 라이닝 콘크리트 | 위 치 | S39 라이닝 콘크리트 |

| 현 황 | 측벽부 망상균열(A=2.0m×9.0m) | 현 황 | 측벽부 균열(0.3mm미만) |

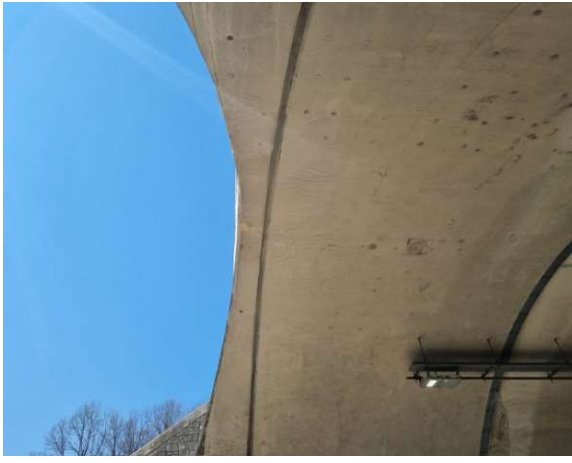
| 위 치 | S01 라이닝 콘크리트 | 위 치 | S33 라이닝 콘크리트 |

| 현 황 | 천단부 균열(0.3mm이상) | 현 황 | 천단부 재균열(0.3mm이상) |

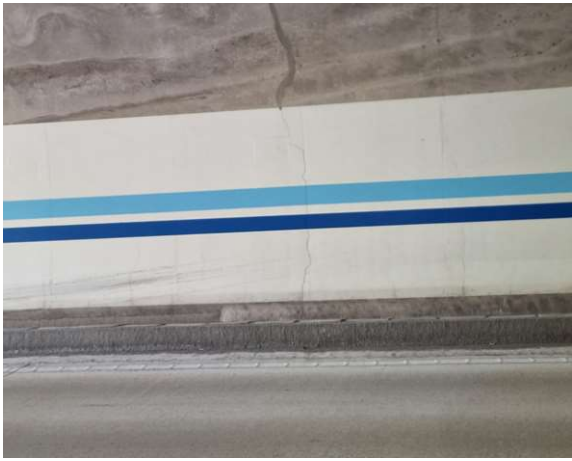
| 위 치 | S04 라이닝 콘크리트 | 위 치 | S45 라이닝 콘크리트 |

| 현 황 | 측벽부 균열(0.3mm미만) | 현 황 | 측벽부 누수흔적(A=1.0m×0.3m) |

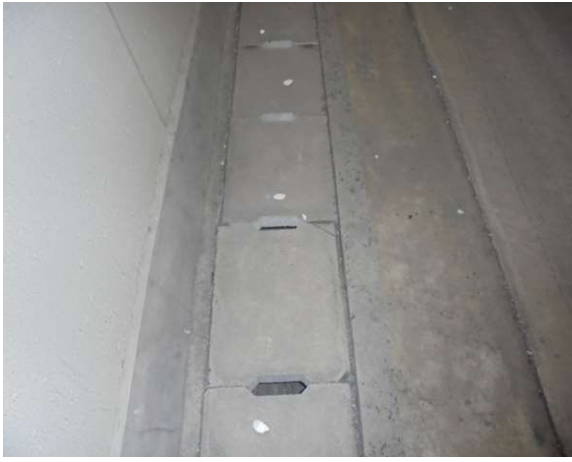
| 위 치 | S34 공동구 | 위 치 | S10 포장부 |

| 현 황 | 덮개파손(1개소) | 현 황 | 포장 마모(A=5.0m×10.0m) |

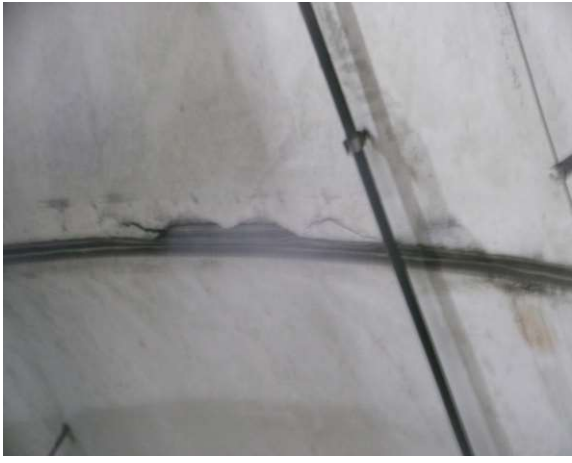
| 위 치 | J14 라이닝 콘크리트 | 위 치 | S26 라이닝 콘크리트 |

| 현 황 | 천단부 박락(A=0.1m×1.0m) | 현 황 | 천단부 재균열(0.3mm미만) |

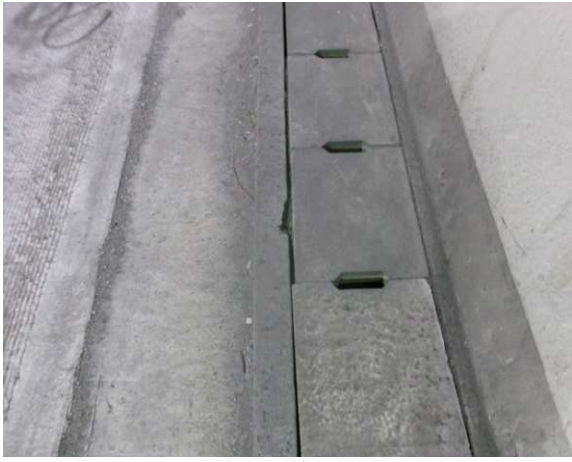
| 위 치 | S09 공동구 | 위 치 | S22 포장부 |

| 현 황 | 파손(A=0.1m×0.1m) | 현 황 | 스폴링 (A=0.1m×0.1m) |

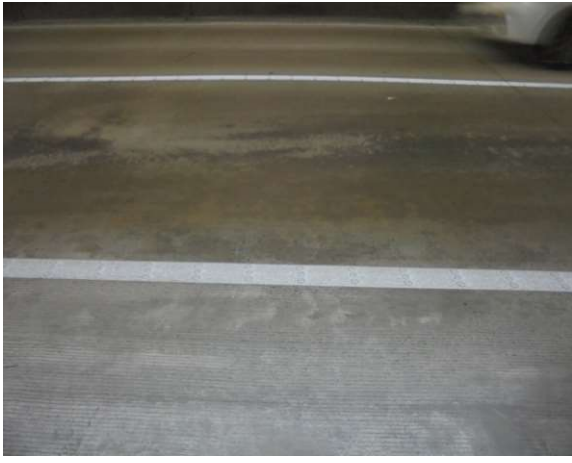
| 위 치 | S34 포장부 | 위 치 | 진출부 갭문 |

| 현 황 | 포장 마모(A=24.0m×3.0m) | 현 황 | 배수로 사이 이격 |

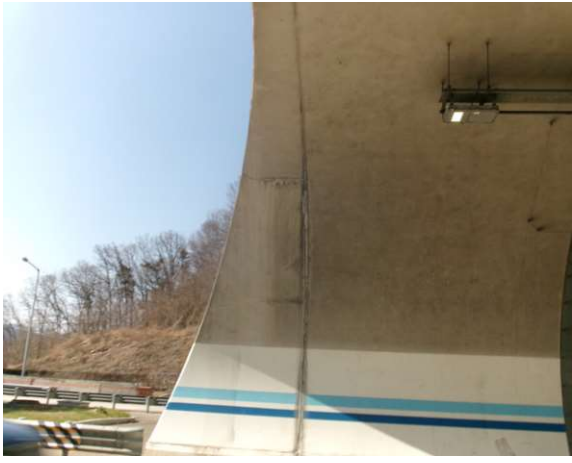
| 위 치 | S001 라이닝 콘크리트 | 위 치 | S030 라이닝 콘크리트 |

| 현 황 | 천단부 누수흔적(A=0.1m×2.0m) | 현 황 | 천단부 균열(0.3mm이상) |

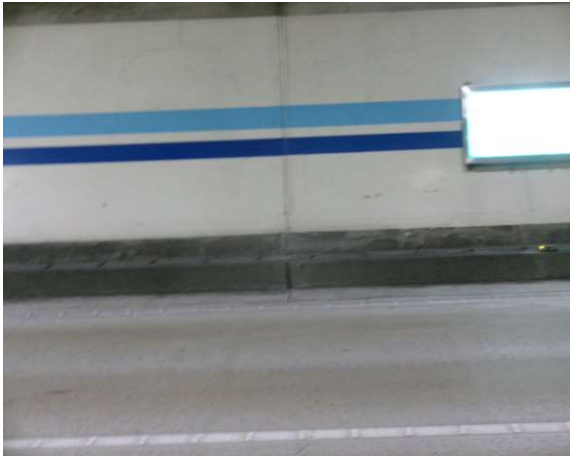
| 위 치 | S047 라이닝 콘크리트 | 위 치 | S064 라이닝 콘크리트 |

| 현 황 | 측벽부 균열(0.3mm이상) | 현 황 | 측벽부 마감재 박락(A=0.2m×0.3m) |

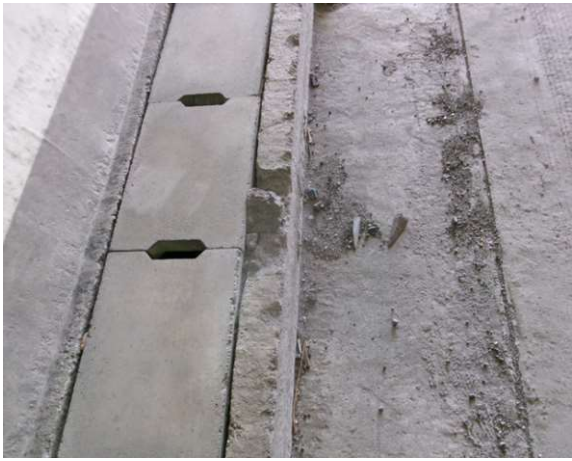
| 위 치 | S016 공동구 | 위 치 | S082 공동구 |

| 현 황 | 박락(A=0.3m×0.5m) | 현 황 | 균열(0.3mm이상) |

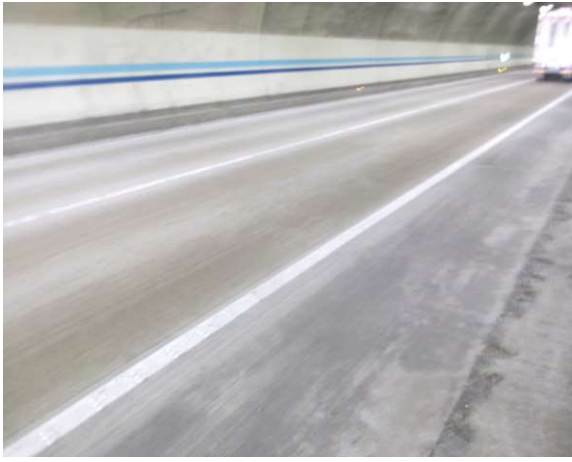
| 위 치 | S006 포장부 | 위 치 | S046 포장부 |

| 현 황 | 포장마모(A=1.0m×9.0m) | 현 황 | 포장균열(L=4.0m) |

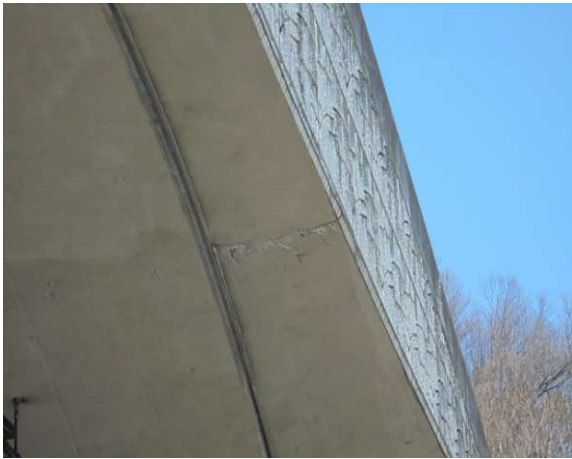
| 위 치 | S102 라이닝 콘크리트 | 위 치 | S001 라이닝 콘크리트 |

| 현 황 | 전단부 균열부백태(A=0.2m×0.5m) | 현 황 | 측벽부 균열(0.3mm이상) |

| 구분 | 손상 내용 | 단위 | 물량 | 개소 | 보수방안 | 우선순위 |
|---|---|---|---|---|---|---|
| | 균열부백태 | m <sup>2</sup> | 0.43 | 6 | 표면보수 | 하자 |

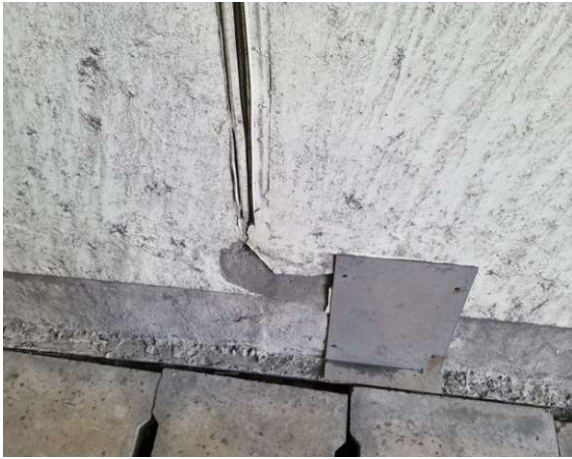
| 위 치 | S004 라이닝 콘크리트 | 위 치 | S078 라이닝 콘크리트 |

| 현 황 | 측벽부 마감재 박락(A=0.2m×0.3m) | 현 황 | 측벽부 망상균열(A=2.0m×10.0m) |

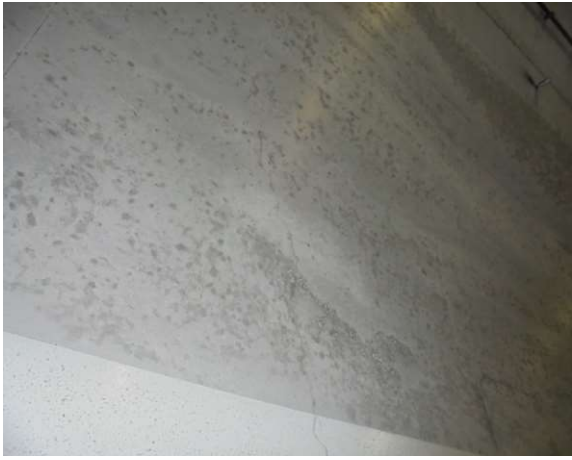
| 위 치 | S085 라이닝 콘크리트 | 위 치 | S102 라이닝 콘크리트 |

| 현 황 | 측벽부 균열(0.3mm이상) | 현 황 | 측벽부 누수흔적(A=2.5m×0.4m) |

| 구분 | 손상 내용 | 단위 | 물량 | 개소 | 보수방안 | 우선순위 |
|---|---|---|---|---|---|---|
| | 균열(0.3mm이상) | m | 163.50 | 214 | 주입보수 | 하자 |

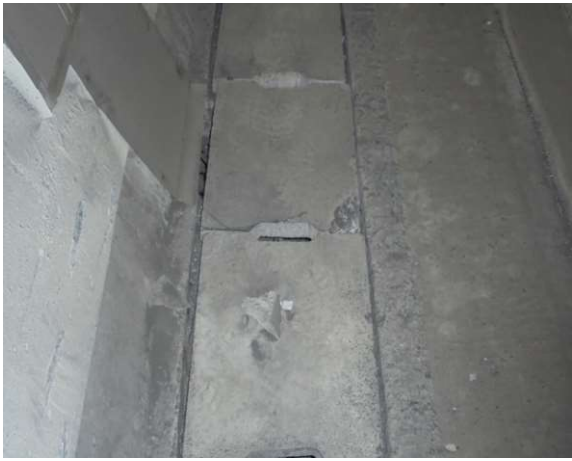
| 위 치 | S069 공동구 | 위 치 | S075 공동구 |

| 현 황 | 뒹개파손(2개소) | 현 황 | 박락(A=0.3m×0.4m) |

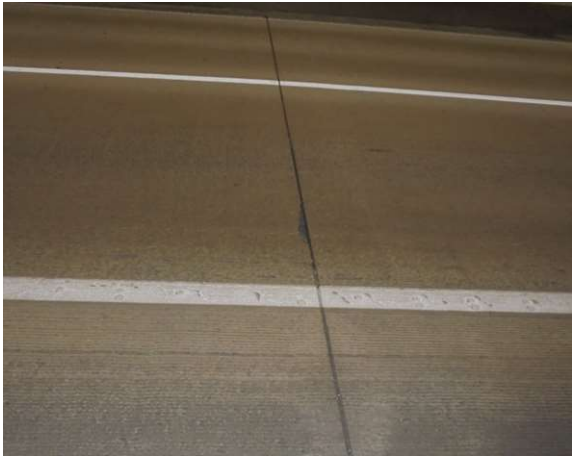
| 위 치 | S069 포장부 | 위 치 | S081 포장부 |

| 현 황 | 포장 스폴링(A=0.1m×0.3m) | 현 황 | 박리(A=1.5m×0.3m) |
