**상주영천고속도로 2024~2025년  
시설물 안전 점검 용역  
정기안전점검보고서**

**< 터널편 >**

**2025. 06**

# 군위터널(상주방향) (3공구) 정기안전점검 결과표

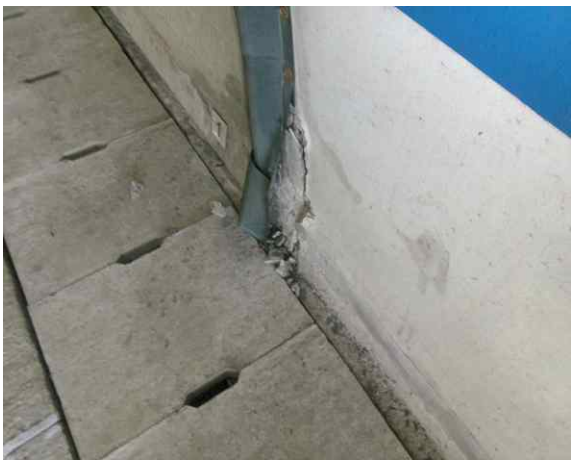
| 위 치 | S003 라이닝 콘크리트 | 위 치 | S094 라이닝 콘크리트 |

| 현 황 | 측벽부 들뜸(A=0.1m×0.3m) | 현 황 | 측벽부 백태(A=0.2m×0.3m) |

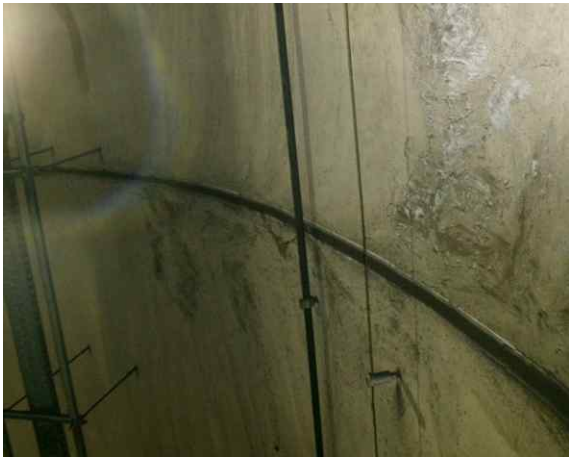
| 위 치 | J037 라이닝 콘크리트 | 위 치 | S080 라이닝 콘크리트 |

| 현 황 | 천단부 들뜸(A=0.1m×0.3m) | 현 황 | 천단부 반원형 균열(0.3mm미만) |

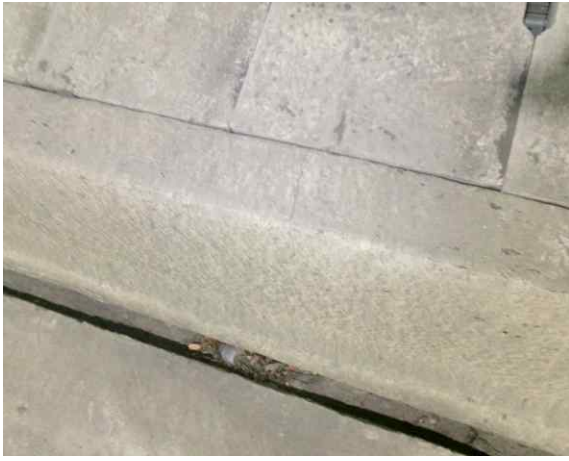
| 위 치 | S32 공동구 | 위 치 | S068 공동구 |

| 현 황 | 균열(0.3mm이상) | 현 황 | 덮개파손(1개소) |

| 구분 | 손상 내용 | 단위 | 물량 | 개소 | 보수방안 | 우선순위 |
|---|---|---|---|---|---|---|
| 공동구 | 균열 및 재균열(0.3mm이상) | m | 37.00 | 28 | 주입보수 | — |

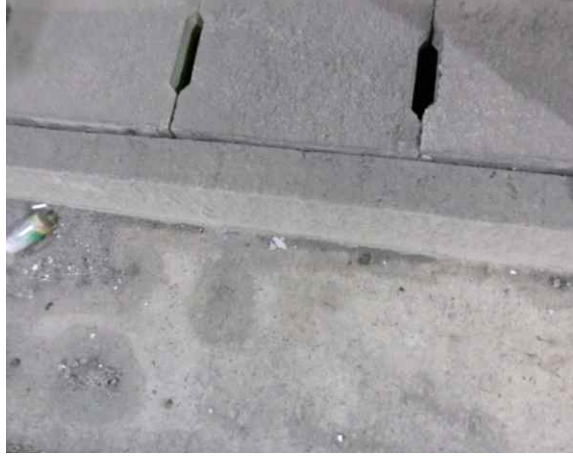
| 위 치 | S19 공동구 | 위 치 | S26 공동구 |

| 현 황 | 균열(0.3mm이상) | 현 황 | 균열(0.3mm이상) |

| 구분 | 손상 내용 | 단위 | 물량 | 개소 | 보수방안 | 우선순위 |
|---|---|---|---|---|---|---|
| | 균열(0.3mm이상) | m | 7.00 | 14 | 주입보수 | — |

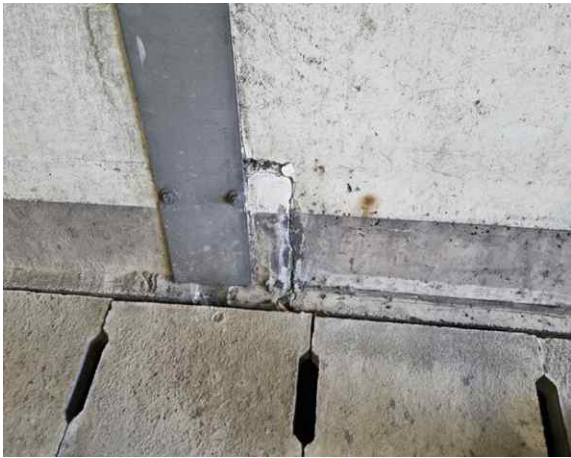
| 위 치 | S24 라이닝 콘크리트 | 위 치 | S40 라이닝 콘크리트 |

| 현 황 | 측벽부 누수흔적 및 들뜸(A=0.2m×0.4m) | 현 황 | 측벽부 망상균열(A=0.5m×2.0m) |

| 구분 | 손상 내용 | 단위 | 물량 | 개소 | 보수방안 | 우선순위 |
|---|---|---|---|---|---|---|
| | 누수흔적 및 층분리 | m <sup>2</sup> | 0.08 | 1 | 단면보수 | 하자 |

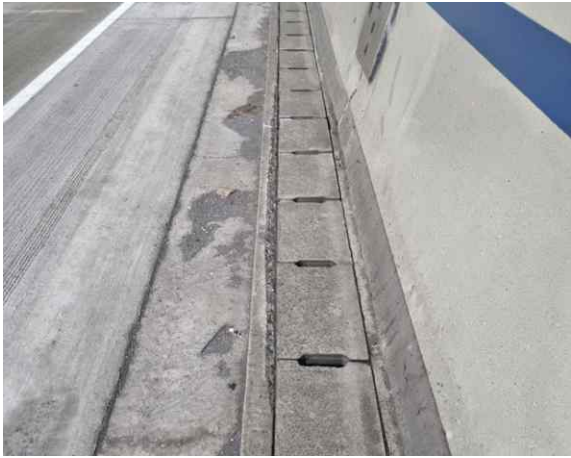
| 위 치 | S08 공동구 | 위 치 | S40 공동구 |

| 현 황 | 공동구 파손(A=0.1m×3.0m) | 현 황 | 공동구 덮개파손(3개소) |

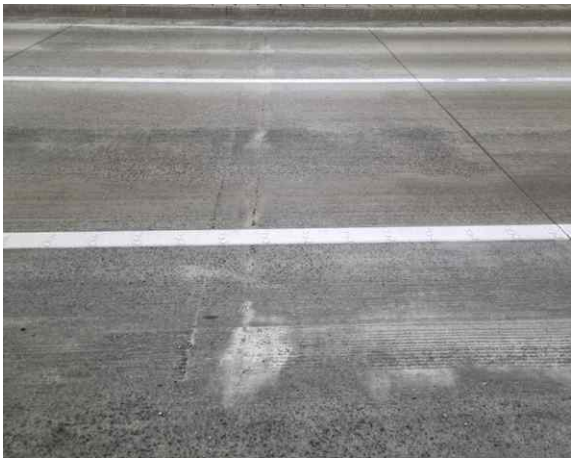
| 위 치 | S08 포장부 | 위 치 | S27 포장부 |

| 현 황 | 포장 패임(A=0.1m×10.0m) | 현 황 | 포장 마모(A=9.0m×10.0m) |

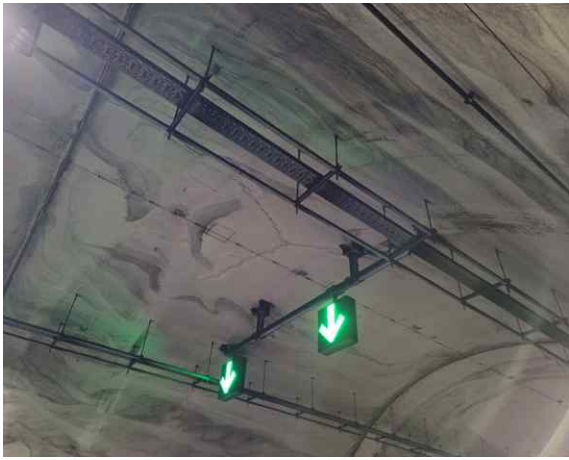
| 위 치 | S182 라이닝 콘크리트 | 위 치 | S194 라이닝 콘크리트 |
| 현 황 | 천단부 재균열(0.3mm이상) | 현 황 | 천단부 망상균열(A=8.0m×2.0m) |

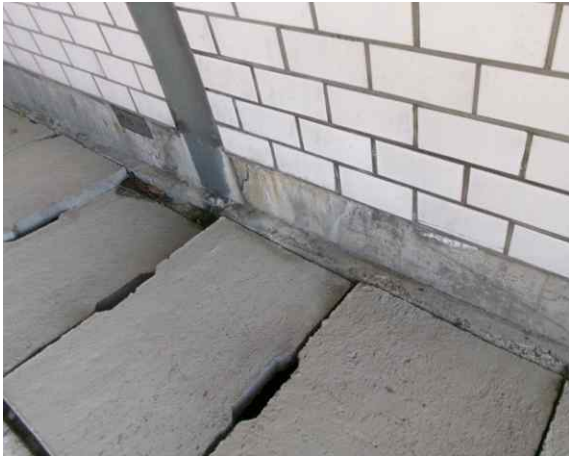
| 위 치 | S001 라이닝 콘크리트 | 위 치 | S138 라이닝 콘크리트 |
| 현 황 | 측벽부 누수흔적(A=0.5m×0.3m) | 현 황 | 측벽부 타일탈락(6개소) |

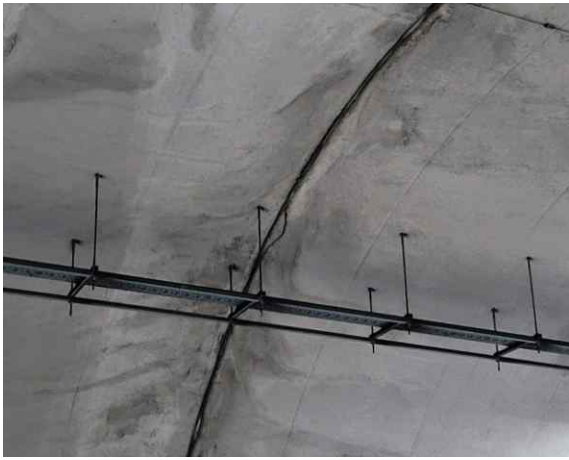
| 위 치 | S147 라이닝 콘크리트 | 위 치 | S163 라이닝 콘크리트 |
| 현 황 | 천단부 들뜸(A=0.2m×0.5m) | 현 황 | 천단부 재균열(1.0mm이상) |

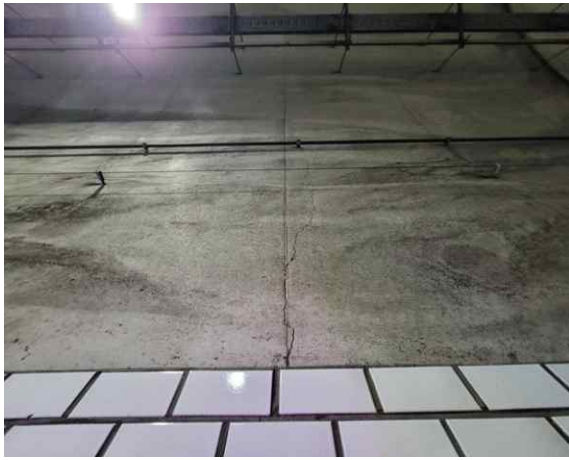
| 구 분 | | | 점검 결과 | | 조치 필요사항 |
|---|---|---|---|---|---|
| 점검자 의견 | | | 평호터널(영천방향) (4공구)에 대한 외관조사 결과, 조사된 주요 손상으로는 라이닝 균열 및 재균열(0.3㎜내·외) 및 망상균열, 들뜸, 파손, 백태, 공동구 균열(폭0.3㎜외), 덮개탈락, 포장부 균열, 박리 및 파손, 갯문 실란트 파손, 쇄굴 등의 손상이 조사되었으며, 균열(1.0㎜이상)의 경우 무근콘크리트 구간인 S163, S174에 발생한 비진행성 균열로 유추되나 주기적인 점검을 통한 손상의 진전여부를 확인하는 유지관리가 필요하고, 이 외 기 발생된 손상부에 대해서는 손상의 진전방지 및 구조물의 내구성 증진을 위한 보수가 필요한 것으로 판단된다. | | |

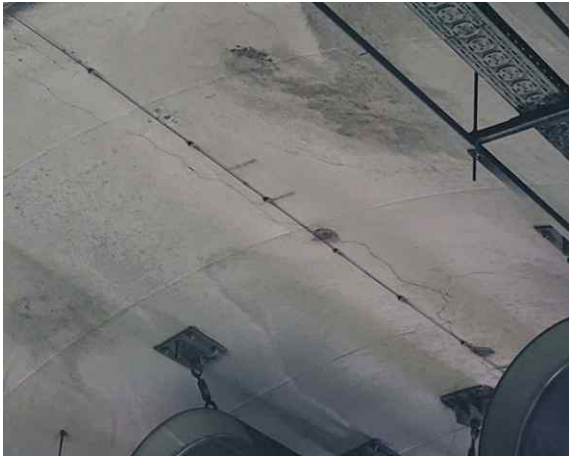
| 위 치 | S174 라이닝 콘크리트 | 위 치 | S184 라이닝 콘크리트 |
| 현 황 | 천단부 균열(1.0mm이상) | 현 황 | 천단부 망상균열(A=4.0m×3.0m) |

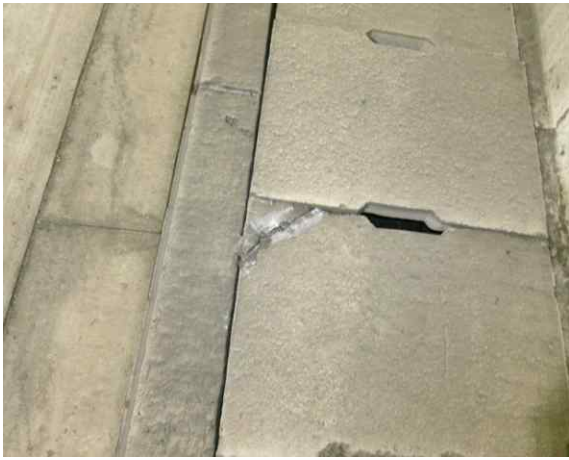
| 위 치 | S015 공동구 | 위 치 | S185 공동구 |
| 현 황 | 덮개파손(1개소) | 현 황 | 타일탈락 및 파손(9개소) |

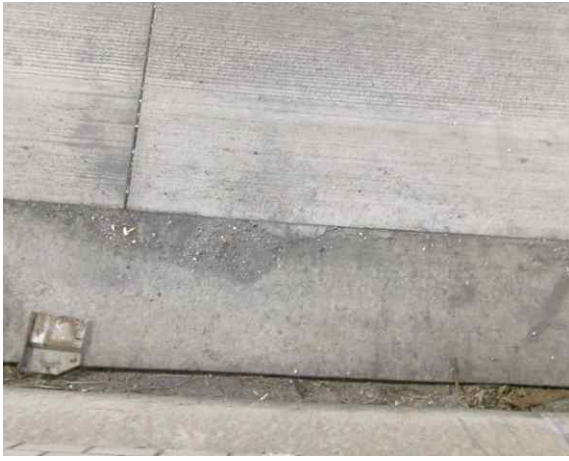
| 위 치 | S007 포장부 | 위 치 | S035 포장부 |
| 현 황 | 포장박리(A=0.1m×0.5m) | 현 황 | 고무패드 이탈 (L=0.3m) |

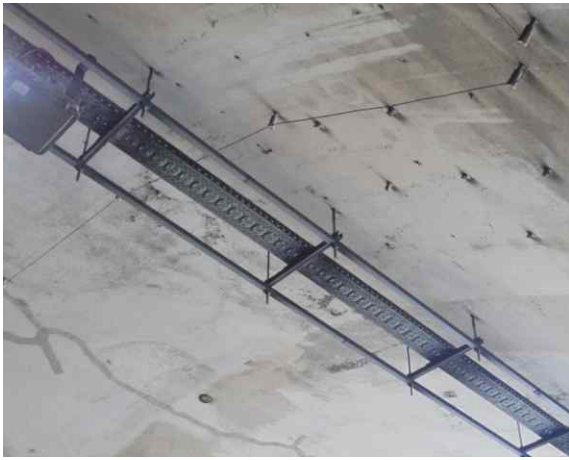
| 위 치 | S48 라이닝 콘크리트 | 위 치 | S50 라이닝 콘크리트 |

| 현 황 | 천단부 표면불량(A=3.0m×5.0m) | 현 황 | 천단부 균열부백태(A=0.1m×1.0m) |

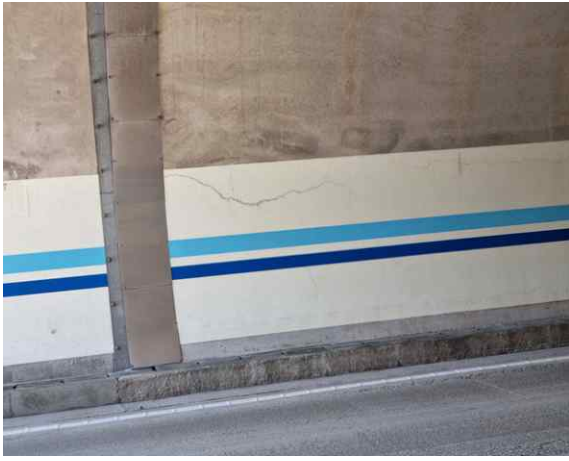
| 위 치 | S01 라이닝 콘크리트 | 위 치 | S25 라이닝 콘크리트 |

| 현 황 | 측벽부 균열(0.3mm미만) | 현 황 | 측벽부 균열(0.3mm미만) |

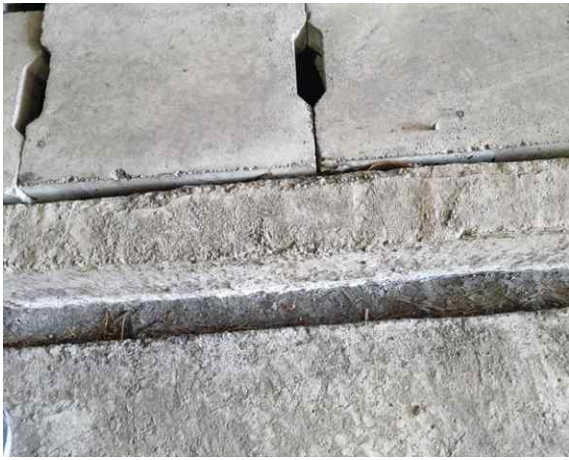
| 위 치 | S03 공동구 | 위 치 | S12 공동구 |

| 현 황 | 균열 (0.3mm미만) | 현 황 | 덮개파손 (1개소) |

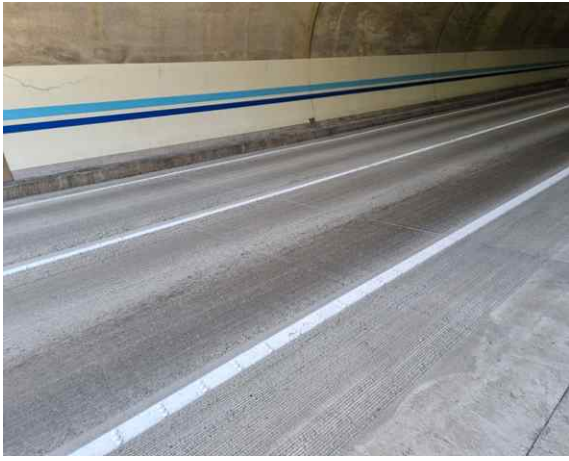
| 위 치 | S01 포장부 | 위 치 | S26 포장부 |

| 현 황 | 포장 패임 (A=1.0m×30.0m) | 현 황 | 포장 박락 (A=0.1m×0.3m) |

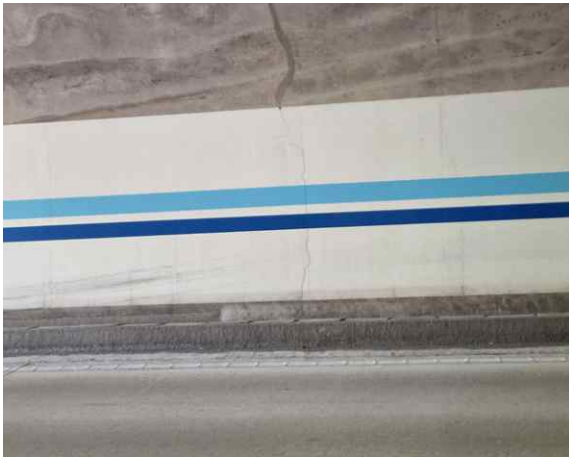
| 위 치 | S04 라이닝 콘크리트 | 위 치 | S45 라이닝 콘크리트 |

| 현 황 | 측벽부 균열(0.3mm미만) | 현 황 | 측벽부 누수흔적(A=1.0m×0.3m) |

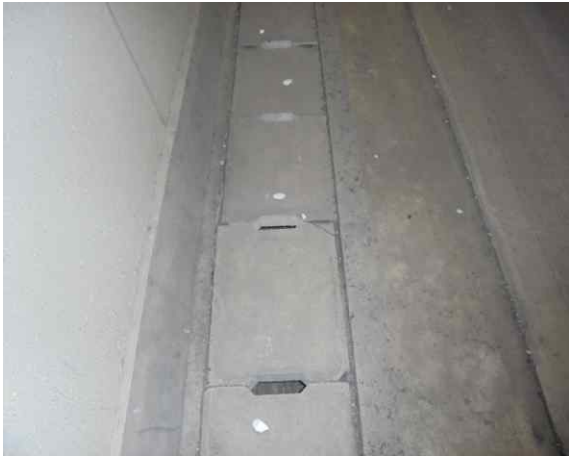
| 위 치 | S34 공동구 | 위 치 | S10 포장부 |

| 현 황 | 덮개파손(1개소) | 현 황 | 포장 마모(A=5.0m×10.0m) |

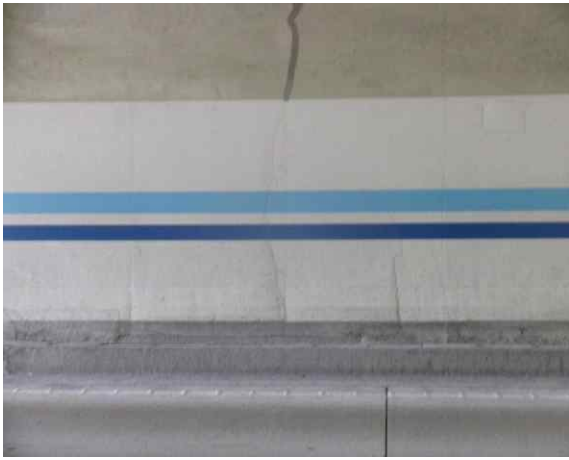
| 위 치 | S04 라이닝 콘크리트 | 위 치 | S31 라이닝 콘크리트 |

| 현 황 | 측벽부 균열(0.3mm이상) | 현 황 | 측벽부 망상균열(A=4.0m×0.5m) |

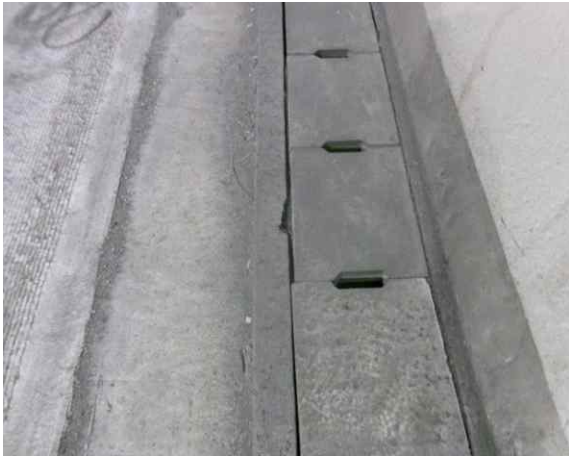
| 위 치 | S09 공동구 | 위 치 | S22 포장부 |

| 현 황 | 파손(A=0.1m×0.1m) | 현 황 | 스폴링 (A=0.1m×0.1m) |

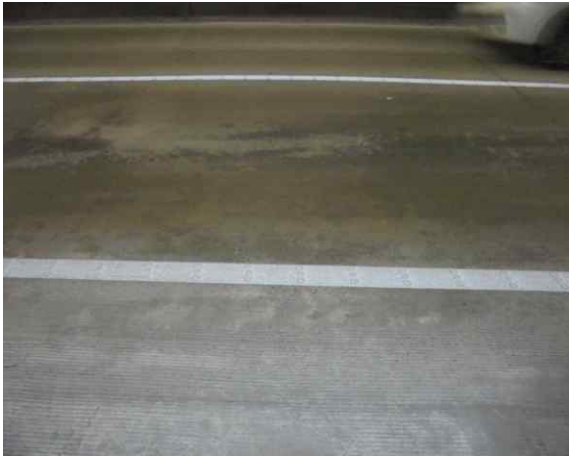
| 위 치 | S34 포장부 | 위 치 | 진출부 갭문 |

| 현 황 | 포장 마모(A=24.0m×3.0m) | 현 황 | 배수로 사이 이격 |

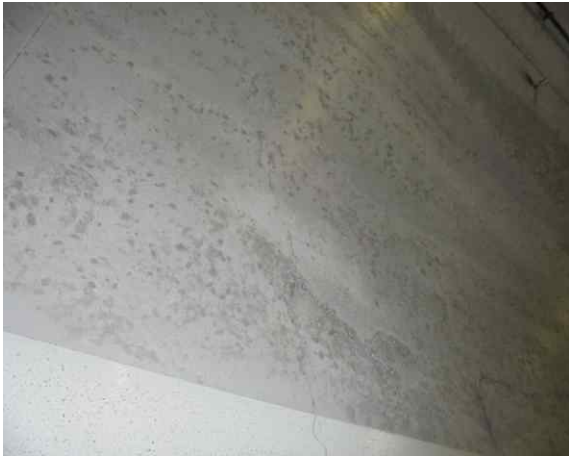
| 현 황 | 측벽부 균열(0.3mm이상) | 현 황 | 측벽부 누수흔적(A=2.5m×0.4m) |

| 구분 | 손상 내용 | 단위 | 물량 | 개소 | 보수방안 | 우선순위 |
|---|---|---|---|---|---|---|
| | 균열(0.3mm이상) | m | 163.50 | 214 | 주입보수 | 하자 |

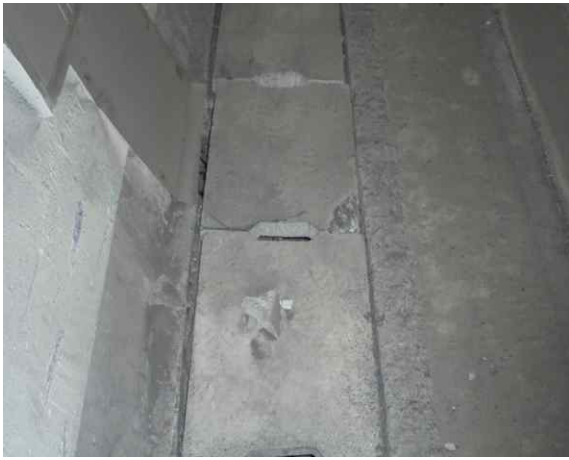
| 현 황 | 뒹개파손(2개소) | 현 황 | 박락(A=0.3m×0.4m) |

| 구 분 | | | 점검 결과 | | 조치 필요사항 | |
|---|---|---|---|---|---|---|
| | 공 동 구 | | · 공동구 균열(0.3mm미만) (L=16.00m, 32개소)<br>· 공동구 균열(0.3mm이상) (L=6.50m, 13개소)<br>· 공동구 파손, 박락 (A=0.95㎡, 5개소)<br>· 공동구 덮개파손, 박리 (33개소) | | | 표면보수<br>주입보수<br>단면보수<br>정비 |

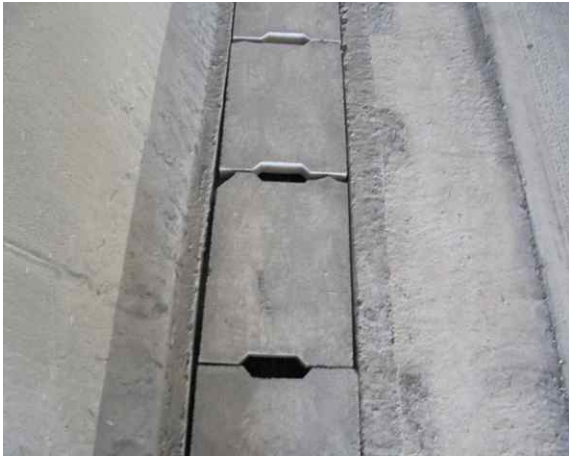
| 위 치 | S099 공동구 | 위 치 | S056 포장부 |

| 현 황 | 뒹개파손(2개소) | 현 황 | 표면불량(A=4.0m×9.0m) |

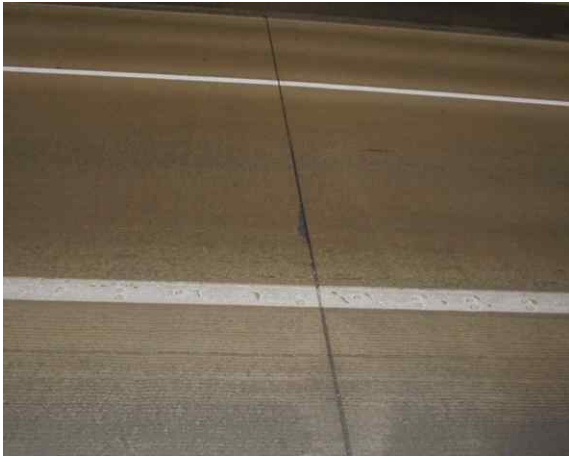
| 위 치 | S069 포장부 | 위 치 | S081 포장부 |

| 현 황 | 포장 스폴링(A=0.1m×0.3m) | 현 황 | 박리(A=1.5m×0.3m) |
