시 설 물    안   전   점   검   용   역  
상주영천고속도로   2024 ~ 2025년

〈옹벽편〉

**상주영천고속도로 2024~2025년  
시설물 안전 점검 용역  
정기안전점검보고서**

**점검기관 : [주]명성엔지니어링**

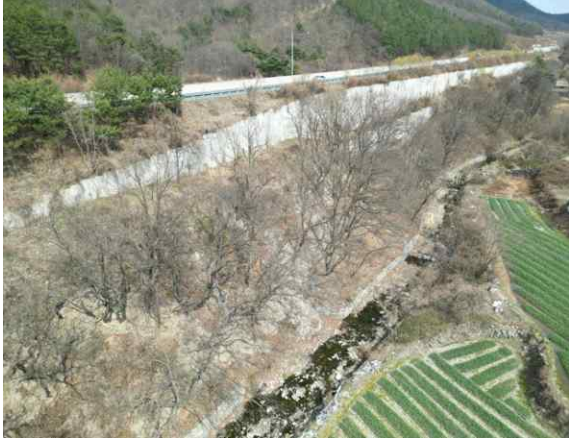
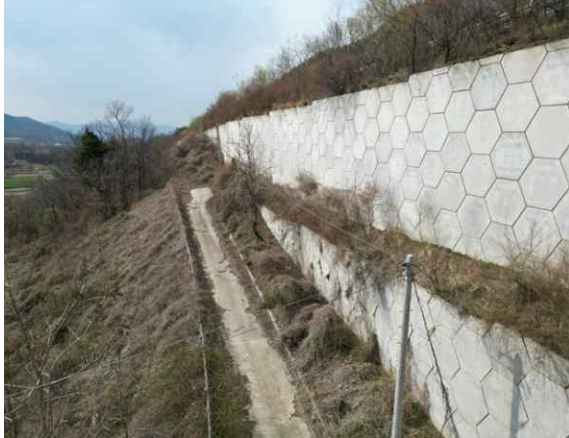
| 위 치 | 옹벽 | 위 치 | 옹벽 |
| 현 황 | 시점부 전경 | 현 황 | 종점부 전경 |

| 구 분 | 점검 결과 | 조치 필요사항 |
|---|---|---|
| 점검자 의견 | 패널식 옹벽 01의 조사결과 전면부, 배수시설, 상부성토부, 기초부에는 구조적 결함이 없는 양호한 상태로 조사되었고, 사용성에도 문제는 없는 상태로 확인되었다. 해당 구조물의 경우 원활한 점검 및 유지관리를 위한 주변 식생을 정비하고 주기적인 점검을 통한 신규손상의 발생확인 등에 대한 유지관리를 실시하여 현재 상태를 유지하는 것이 바람직 할 것으로 판단된다. | |

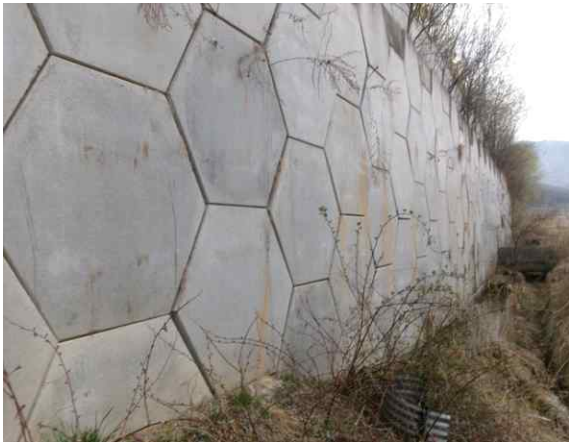
| 위 치 | S02 패널 전면부 | 위 치 | S02 패널 전면부 |
| 현 황 | 배부름 (A=7.0m×2.5m) | 현 황 | 판넬 파손 (A=0.3m×0.2m) |

| 구 분 | 점검 결과 | 조치 필요사항 |
|---|---|---|
| 옹벽 상태 | <ul style="list-style-type: none"> <li>패널 전면부 판넬 파손 (A=1.05㎡, 10개소)</li> <li>패널 전면부 균열부백태 (A=0.10㎡, 1개소)</li> <li>옹벽 누수 (4개소)</li> <li>옹벽 배부름 (A=17.50㎡, 1개소)</li> <li>옹벽 하부 채수 (A=5.00㎡, 1개소)</li> </ul> | 단면보수<br>백태보수<br>주의관찰<br>주의관찰<br>정비 |

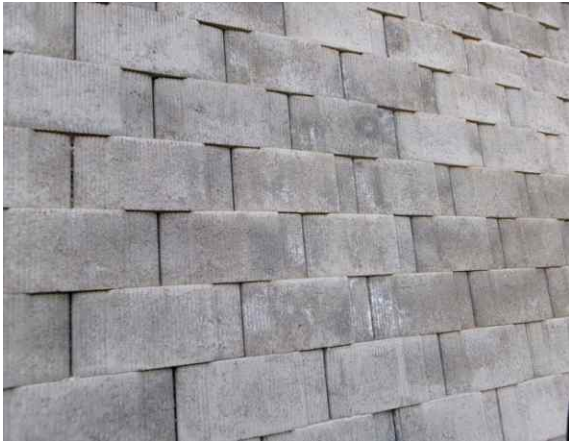
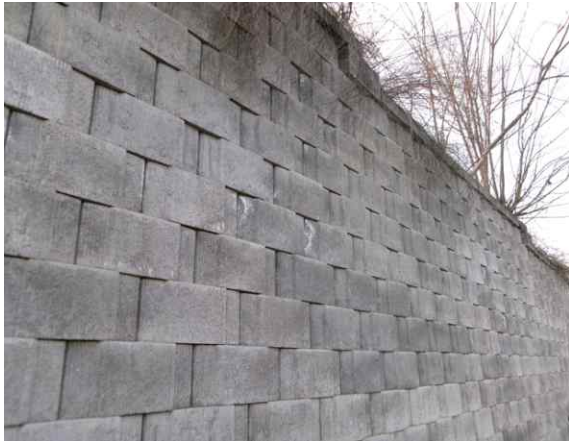
| 위 치 | S06 블록 전면부 | 위 치 | S07 블록 전면부 |
| 현 황 | 블록 현황 | 현 황 | 블록 현황 |

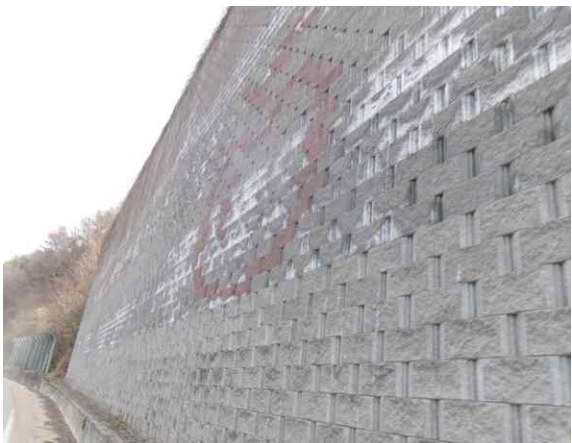
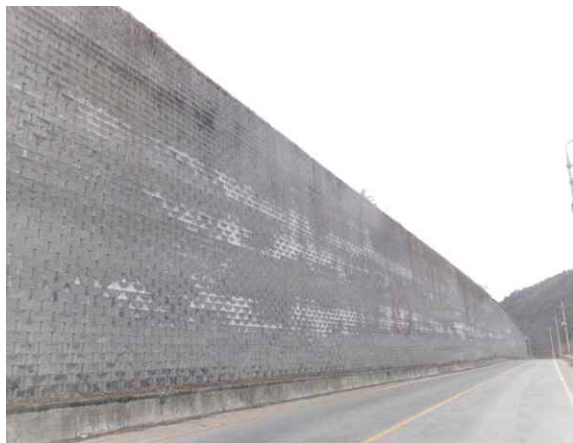
| 위 치 | S02 블럭 전면부 | 위 치 | S02~08 블럭 전면부 |
| 현 황 | 블럭 백태 (A=20.0m×2.0m) | 현 황 | 블럭 백태 (A=20.0m×2.0m) |

| 구 분 | 점검 결과 | 조치 필요사항 |
|---|---|---|
| 옹벽 상태 | <ul style="list-style-type: none"> <li>· 블럭 전면부 배부름 (A=400.00㎡, 2개소)</li> <li>· 블럭 전면부 균열 (8개소)</li> <li>· 블럭 전면부 파손 (3개소)</li> <li>· 블럭 전면부 백태 (A=1,055.00㎡, 24개소)</li> </ul> | 주의관찰<br>균열보수<br>단면보수<br>백태보수 |

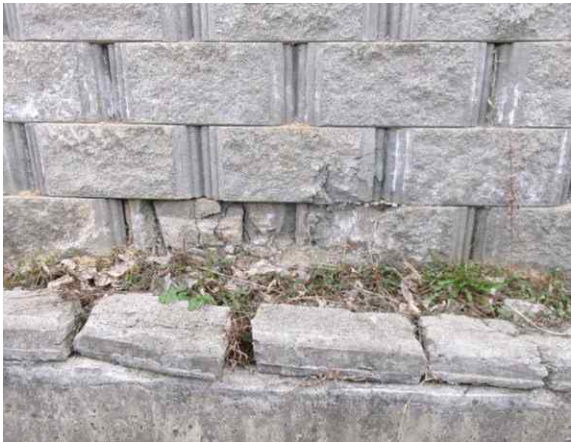
| 위 치 | S08 블록 전면부 | 위 치 | S08 기초부 |
| 현 황 | 블록 파손 3EA | 현 황 | 하단 파손(A=0.2m×4.0m) |

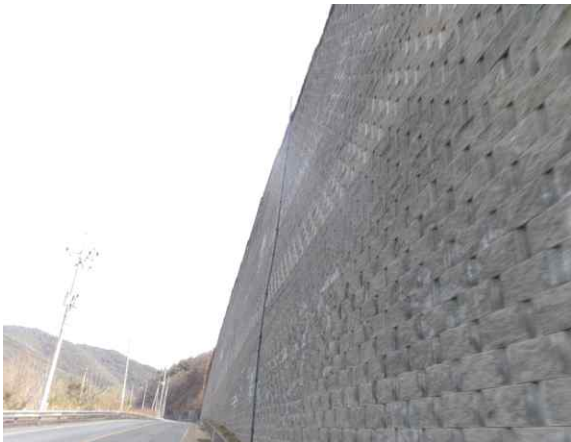
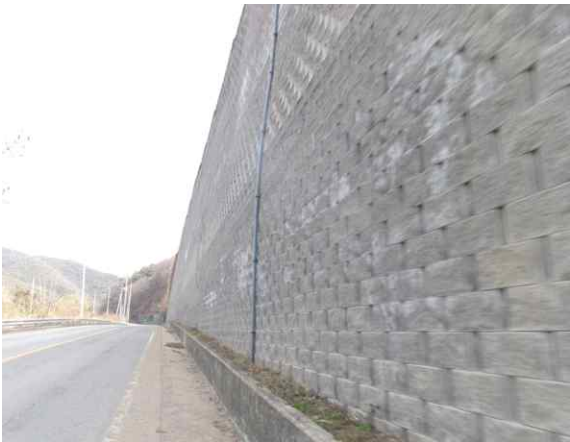
| 위 치 | S10~12 블록 전면부 | 위 치 | S10~12 블록 전면부 |
| 현 황 | 배부름(A=20.0m×10.0m) | 현 황 | 배부름(A=20.0m×10.0m) |

| 구 분 | 점검 결과 | 조치 필요사항 |
|---|---|---|
| 점검자 의견 | 블럭식 옹벽 04에 대한 점검결과, 기존 손상인 블럭 전면부 배부름, 균열, 파손, 배수로 균열, 배수로 파손, 기초 하부 방호벽 파손 등의 손상이 국부적으로 발생한 것으로 확인되었으며, 금회 점검에서 신규 손상으로 전면부에 전반적인 백태가 조사되었다. 조사된 손상부는 내구성 확보 차원의 보수가 필요할 것으로 판단되며, 특히, 배부름의 경우 금회 현장조사시에 양호한 상태로 확인되나, 지속적인 주의관찰 및 계측을 통한 유지관리 후 손상의 진전시 적절한 조치를 취하는 것이 바람직할 것으로 판단된다. | |

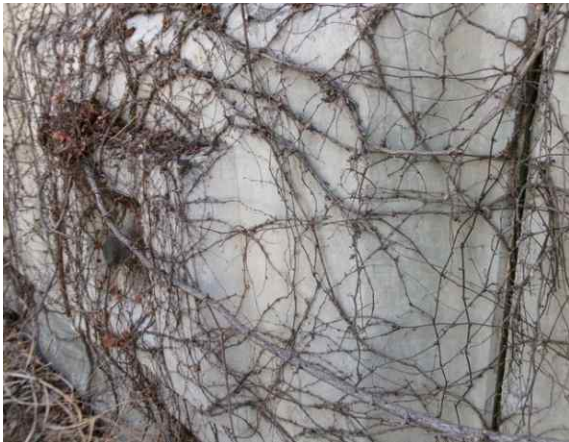
| 위 치 | S1 패널 전면부 | 위 치 | S1 패널 전면부 |

| 현 황 | 파손 (A=0.2m×0.5m) | 현 황 | 파손 (A=0.3m×0.5m) |

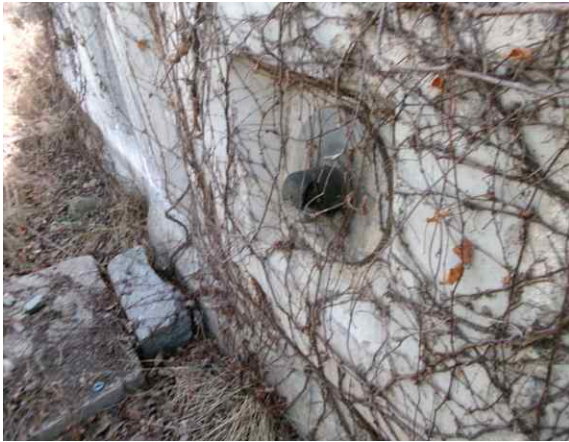
| 위 치 | S1 패널 전면부 | 위 치 | S3 패널 전면부 |

| 현 황 | 앵커캡 파손 (1EA) | 현 황 | 백태(표면열화) (A=8.0m×5.0m) |

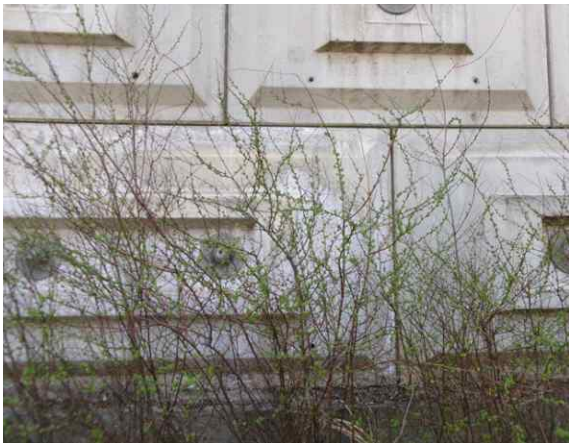
| 위 치 | S3 패널 전면부 | 위 치 | S6 패널 전면부 |

| 현 황 | 백태(표면열화) (A=1.0m×2.0m) | 현 황 | 백태(표면열화) (A=20.0m×2.0m) |

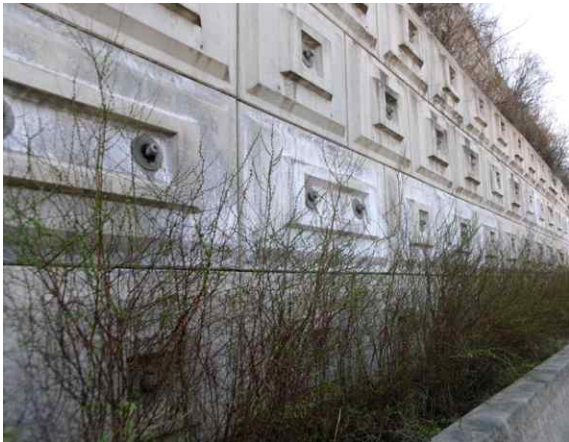
| 위 치 | S4 패널 전면부 | 위 치 | S7 패널 전면부 |

| 현 황 | 백태(표면열화) (A=1.0m×2.0m) | 현 황 | 들뜸 (A=0.2m×0.4m) |

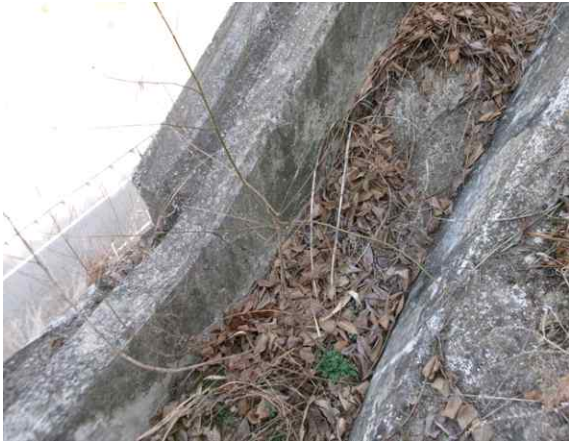
| 위 치 | S4 패널 전면부 | 위 치 | S7 패널 전면부 |

| 현 황 | 상부 배수로 들뜸 (A=0.1m×0.5m) | 현 황 | 상부 배수로 이격 (L=0.5m) |

| 구 분 | 점검 결과 | 조치 필요사항 |
|---|---|---|
| 배수시설 | <ul style="list-style-type: none"> <li>· 균열(Cw=0.3mm미만) (L=2.5m, 5개소)</li> <li>· 들뜸 (A=0.10㎡, 2개소)</li> <li>· 이격 (L=0.5m, 1개소)</li> </ul> | 균열보수<br>단면보수<br>충진보수 |

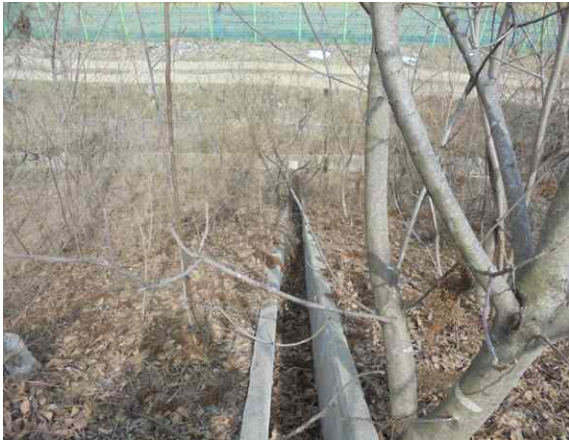
| 현 황 | 상부 배수로 전경 | 현 황 | 하부 전경 |

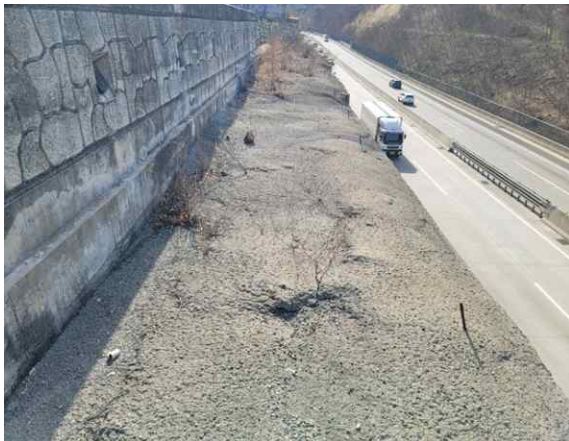
| 위 치 | 패널 전면부(보강) | 위 치 | S02 옹벽 상부 |

| 현 황 | 전경 | 현 황 | 숏크리트 파손(A=7.0m×2.5m) |

| 구 분 | 점검 결과 | 조치 필요사항 |
|---|---|---|
| 점검자 의견 | 패널식 옹벽 10에 대한 외관조사 결과, 패널 전면부 균열 및 망상균열, 백태, 누수흔적, 파손 등이 국부적으로 발생된 것으로 조사되었으며, 옹벽 상부 슛크리트 파손 및 내부 토사유실이 확인되었다. 조사된 손상부는 주기적인 점검을 통한 손상의 진행여부를 지속적으로 관찰하는 것이 필요하며, 손상의 진전 발생시 적절한 조치를 취하는 것이 바람직할 것으로 판단된다. 또한, 패널 전면부에 발생된 균열, 단면손상의 경우 주기적인 관찰 후 손상의 진전시 구조물의 내구성 증진을 위한 보수가 요망된다. 2025년 5~6월 옹벽 전면 앵커 58공 추가 보강 공사가 진행중이며, 6월말 완료 예정으로 보강이후 손상물량 감소에 대한 내용은 하반기 정기안전점검보고서에 수록하는 것이 요구된다. | |

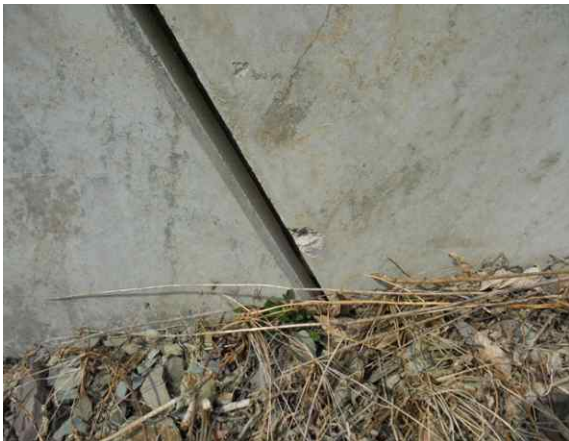
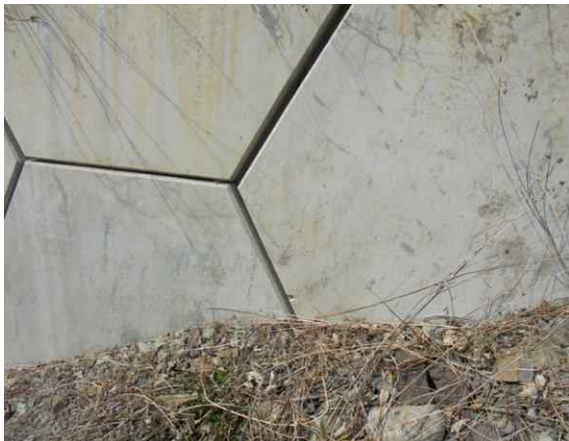
| 위 치 | S7 패널 전면부 | 위 치 | S7 패널 전면부 |

| 현 황 | 판넬 파손(A=0.1m×0.1m) | 현 황 | 판넬 파손(A=0.1m×0.1m) |

| 구 분 | 점검 결과 | 조치 필요사항 |
|---|---|---|
| 점검자 의견 | 패널식 옹벽 11에 대한 외관조사 결과, 기존 손상인 패널 전면부 일부구간 판넬 파손이 국부적으로 발생된 것으로 조사되었으며, 조사된 손상부는 옹벽의 안전성에 영향을 미칠만한 손상은 아니나, 손상의 진전방지를 위한 보수가 필요할 것으로 판단되고, 해당 시설물의 원활한 점검 및 유지관리를 위한 주변 식생을 정비하는 것이 바람직할 것으로 사료된다. | |

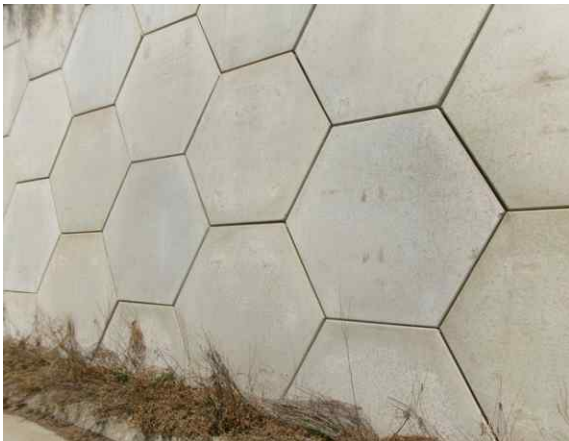
| 위 치 | 우측 S10 패널 전면부 | 위 치 | 우측 S13 패널 전면부 |
| 현 황 | 판넬 파손(A=0.1m×0.1m) | 현 황 | 판넬 파손(A=0.1m×0.1m) |

| 구 분 | 점검 결과 | 조치 필요사항 |
|---|---|---|
| 옹벽 상태 | <ul style="list-style-type: none"> <li>패널 전면부 균열(Cw=0.3mm미만) (L=1.0m, 1개소)</li> <li>패널 전면부 파손 (A=0.05m<sup>2</sup>, 5EA)</li> <li>패널 전면부 배부름 (A=200.00m<sup>2</sup>, 1EA)</li> </ul> | 균열보수<br>단면보수<br>주의관찰 |

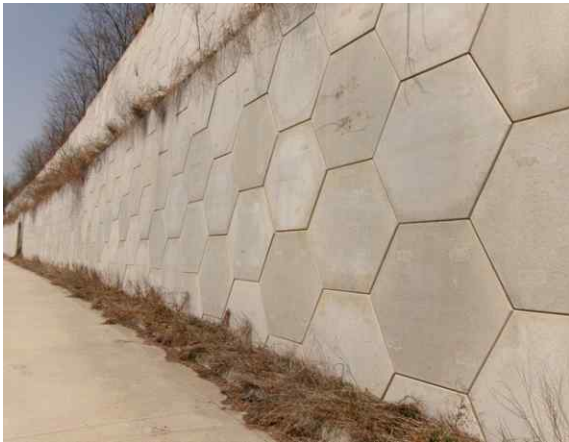
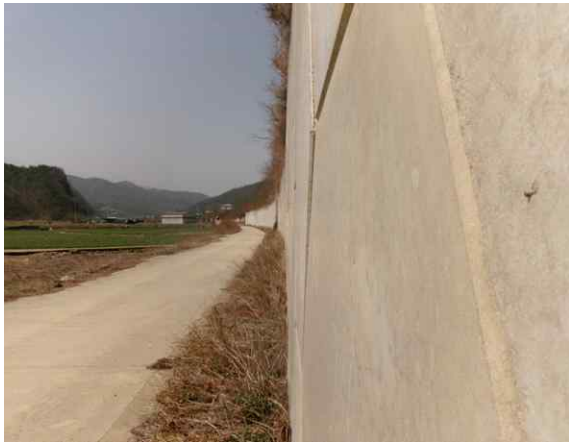
| 위 치 | 우측 S14 패널 전면부 | 위 치 | 우측 S14 패널 전면부 |

| 현 황 | 배부름 (A=40.0m×5.0m) | 현 황 | 배부름 (A=40.0m×5.0m) |

| 구 분 | 점검 결과 | 조치 필요사항 |
|---|---|---|
| 점검자 의견 | 패널식 옹벽 12에 대한 외관조사 결과, 기존 손상인 유도배수관 하부 집수정 미설치와 패널 전면부 균열, 파손, 배부름 등의 손상이 국부적으로 발생한 것으로 조사되었고, 조사된 손상부는 내구성 확보 및 손상의 진전방지를 위한 보수가 필요할 것으로 판단된다. 또한, 패널 S13~S15 구간 발생한 배부름의 경우 손상의 정도가 미미하여 주기적인 육안 점검을 통한 유지관리가 요망되고, 해당 시설물의 원활한 점검 및 유지관리를 위한 주변 식생을 정비하는 것이 바람직할 것으로 사료된다. | |

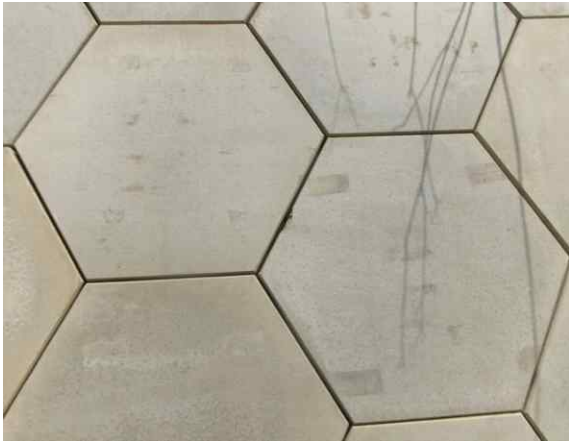
| 위 치 | 우측 S16 패널 전면부 | 위 치 | 우측 S20 패널 전면부 |
| 현 황 | 판넬 파손 (A=0.1m×0.1m) | 현 황 | 집수정 미설치 1EA |

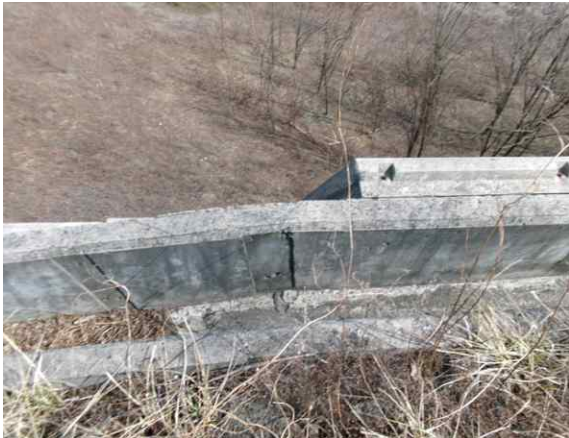
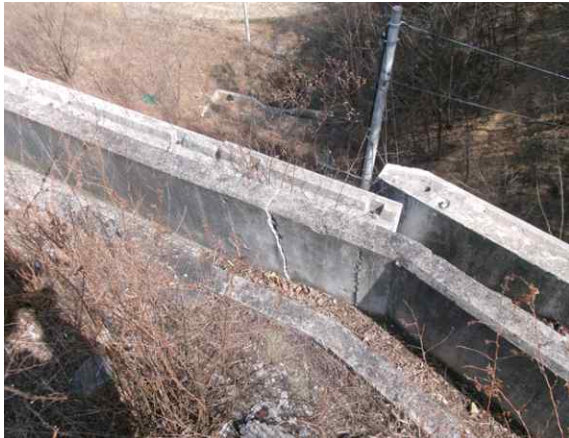
| 위 치 | S2 배수로 | 위 치 | S2 배수로 |

| 현 황 | 파손 (A=0.2m×1.0m) | 현 황 | 파손 (A=0.2m×0.5m) |

| 구 분 | 점검 결과 | 조치 필요사항 |
|---|---|---|
| 점검자 의견 | 패널식 옹벽 13에 대한 외관조사 결과, 기존 손상인 패널 전면부 파손, 배수로 균열 및 파손이 국부적으로 발생한 것으로 조사되었으며, 조사된 손상부의 경우 옹벽의 안전성에 영향을 미칠만한 손상은 아니나, 손상의 진전방지를 위한 보수가 필요할 것으로 판단되고, 해당 시설물의 원활한 점검 및 유지관리를 위한 주변 식생을 정비하는 것이 바람직할 것으로 사료된다. | |

| 구 분 | 점검 결과 | 조치 필요사항 |
|---|---|---|
| 배수시설 | · 배수로 균열(Cw=0.3mm미만) (L=0.50m, 1개소)<br>· 배수로 균열(Cw=0.3mm이상) (L=1.00m, 1개소)<br>· 배수로 파손 (A=0.52㎡, 5개소) | 균열보수<br>균열보수<br>단면보수 |

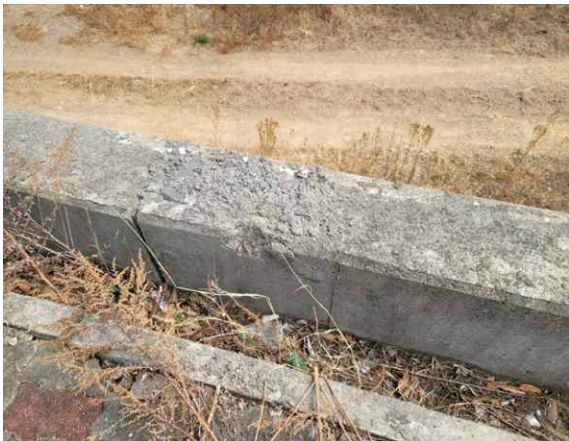
| 위 치 | S02 배수로 | 위 치 | S03 배수로 |

| 현 황 | 파손 (A=0.2m×0.3m) | 현 황 | 파손 (A=0.3m×0.5m) |

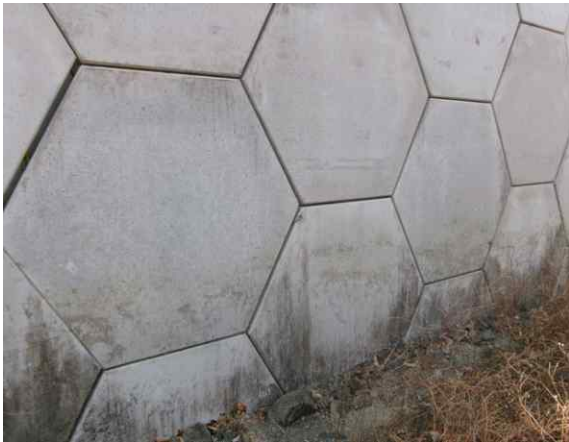
| 위 치 | S03 패널 전면부 | 위 치 | S05 패널 전면부 |

| 현 황 | 판넬 파손(A=0.1m×0.1m) | 현 황 | 판넬 기울음(1EA) |

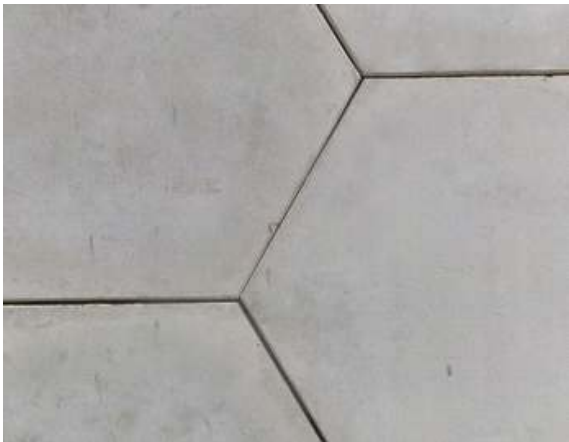
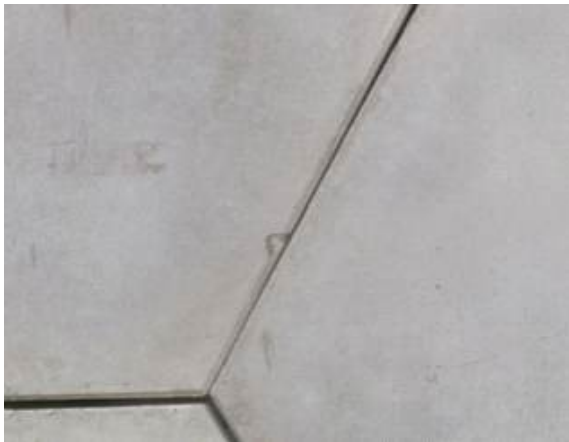
| 위 치 | S08 패널 전면부 | 위 치 | S08 패널 전면부 |

| 현 황 | 판넬 파손(A=0.1m×0.1m) | 현 황 | 판넬 파손(A=0.1m×0.1m) |

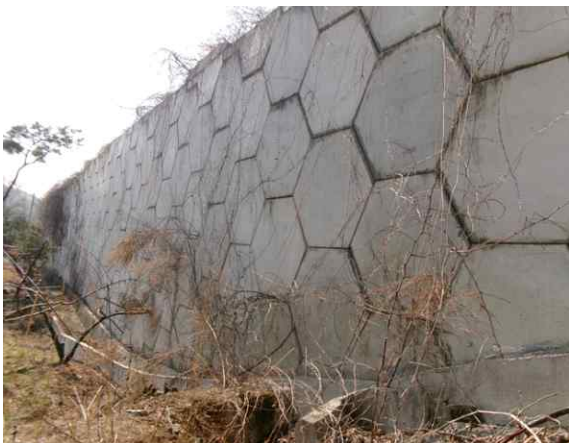
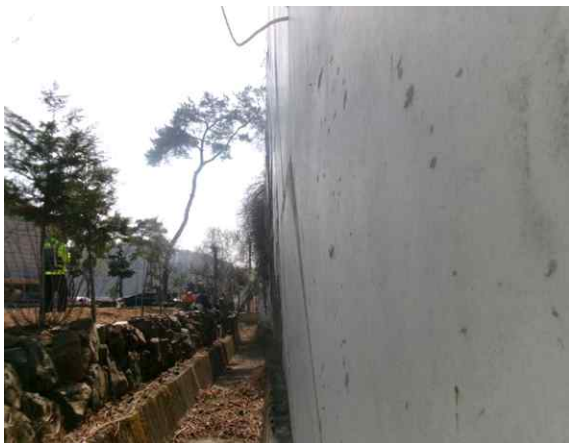
| 위 치 | S09 패널 전면부 | 위 치 | S09 패널 전면부 |

| 현 황 | 배부름(A=20.0m×5.0m) | 현 황 | 배부름(A=20.0m×5.0m) |

| 구 분 | 점검 결과 | 조치 필요사항 |
|---|---|---|
| 점검자 의견 | 패널식 옹벽 14에 대한 외관조사 결과, 기존 손상인 패널 전면부 파손, 패널 접합부 기울음, 패널 전면부 배부름, 상단 들뜸, 배수로 파손 등이 조사되었으며, 금회 점검에서 신규 손상으로 배수로 균열, 파손 등의 손상이 추가로 조사되었다. 패널 접합부 상부 기울음, 상부 들뜸과 패널 전면부 배부름의 경우 주기적인 점검 및 계측을 통한 손상의 진전 여부 파악 등의 유지관리가 요망된다. 특히 상부 들뜸의 경우 진전 여부를 확인할 수 있는 크랙 게이지 등의 부착물을 설치하여 추후 점검시 지속적인 관찰을 통한 진전여부를 확인하는 것이 바람직하며, 해당 시설물의 원활한 점검 및 유지관리를 위한 주변 식생을 정비하는 것이 바람직할 것으로 사료된다. | |

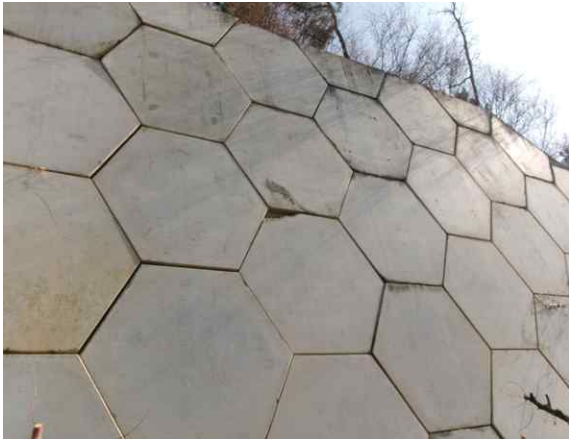
| 위 치 | S01 패널 전면부 | 위 치 | S01 패널 전면부 |

| 현 황 | 판넬 파손(A=0.3m×0.3m) | 현 황 | 판넬 파손(A=0.2m×0.2m) |

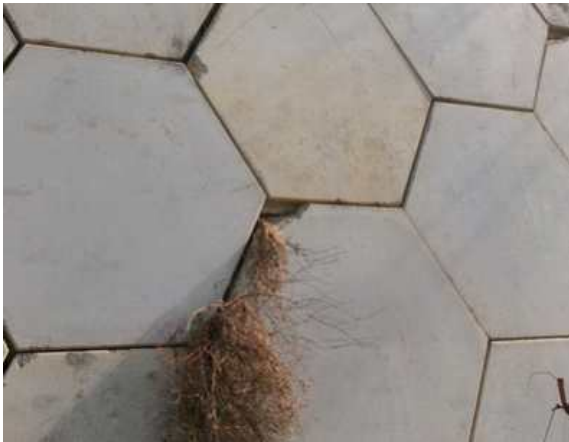
| 위 치 | S01 패널 전면부 | 위 치 | S01 패널 전면부 |

| 현 황 | 판넬 파손(A=0.3m×0.3m) | 현 황 | 판넬 파손(A=0.2m×0.2m) |

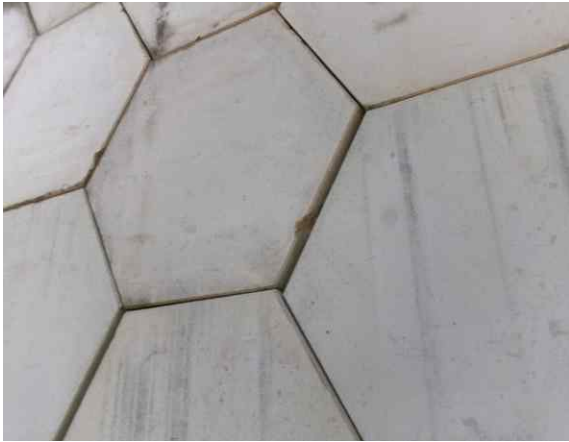
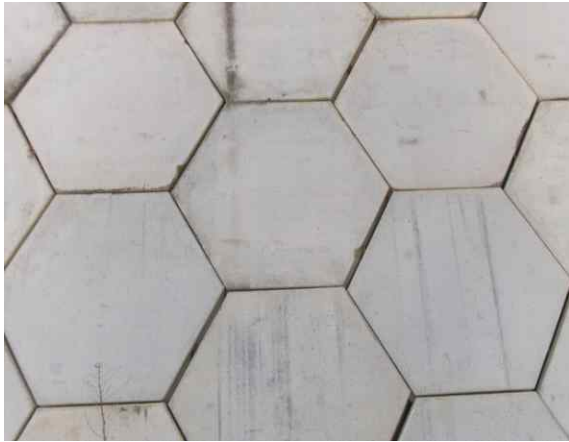
| 위 치 | S09 패널 전면부 | 위 치 | S09 패널 전면부 |

| 현 황 | 판넬 파손(A=0.2m×0.2m) | 현 황 | 판넬 파손(A=0.2m×0.2m) |

| 구 분 | 점검 결과 | 조치 필요사항 |
|---|---|---|
| 점검자 의견 | 패널식 옹벽 15에 대한 정기안전점검 결과, 기존 손상인 패널 전면부 판넬 파손, 옹벽 상단 들뜸, 이격, 파손, 배수로 균열 및 파손 등이 국부적으로 발생된 것으로 조사되었으며, 금회 점검에서 신규 손상으로 배수로 파손의 손상이 추가로 확인되었다. 조사된 손상부의 경우 옹벽의 안전성에 영향을 미칠만한 손상은 아니나, 손상의 진전방지를 위한 보수가 필요할 것으로 판단되고, 해당 시설물의 원활한 점검 및 유지관리를 위한 주변 식생을 정비하는 것이 바람직할 것으로 사료된다. | |
