# 1. 미시령터널(상행선)

## 1.1 시설물의 개요

본 시설물인 미시령터널(상행선)은 강원도 고성군 토성면 일원(국가지원지방도 56호선)에 위치한 터널로 2006년 4월에 준공하여 약 19년간 공용중인 시설물이며, 해당 터널은 1종 시설물로서 연장 3,565.0m, 편도 2차로, 평면선형은 곡선(R=1,620m~직선), 종단구배는 +1.679%, 시공공법은 NATM공법, 갱문은 면벽식 및 원통절개식, 환기방식은 강제환기(Jet-Fan) 방식으로 시공되어있다.

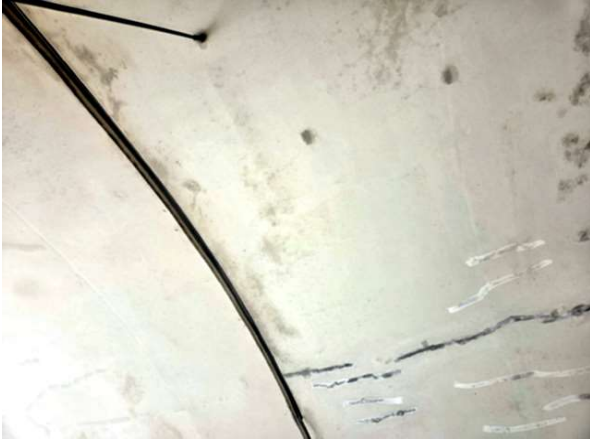
| 현 황 | ■ S003 천장부 균열(0.3mm미만) |
| 원 인 | ■ 온도변화, 건조수축 등 |

| 대 책 | ■ 표면처리 |

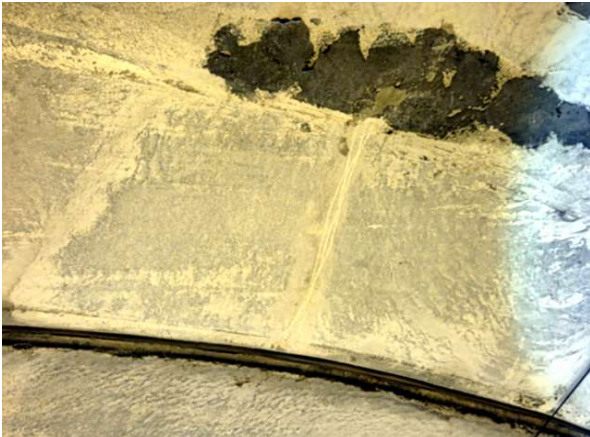
| 현 황 | ■ S008 천장부 보수부 재균열(0.3mm미만) |
| 원 인 | ■ 온도변화, 건조수축 등 |

| 대 책 | ■ 표면처리 |

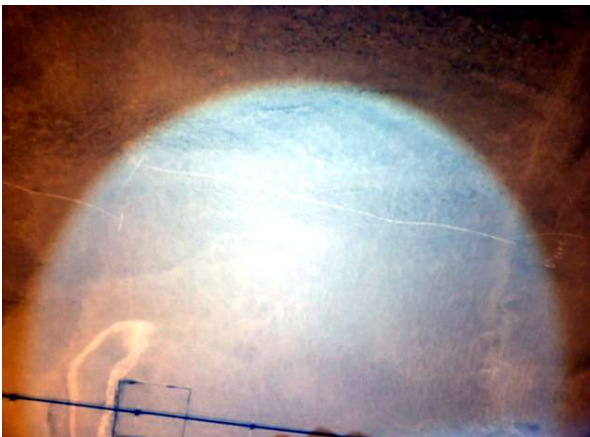
| 현 황 | ■ S018 천장부 균열(0.3mm미만) |
| 원 인 | ■ 온도변화, 건조수축 등 |

| 대 책 | ■ 표면처리 |

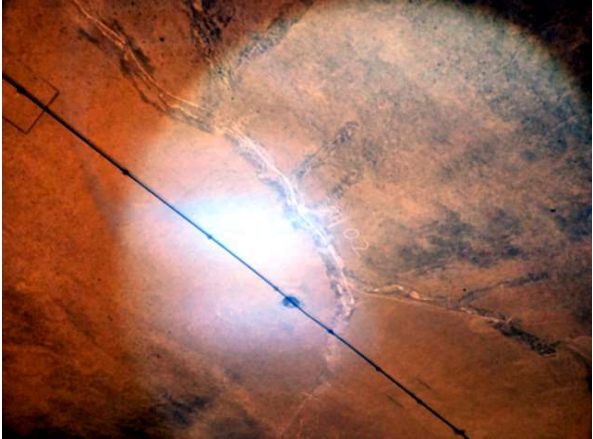
| 현 황 | ■ S025 천장부 보수부 재균열(0.3mm미만) | | | | | | | | | | | | |

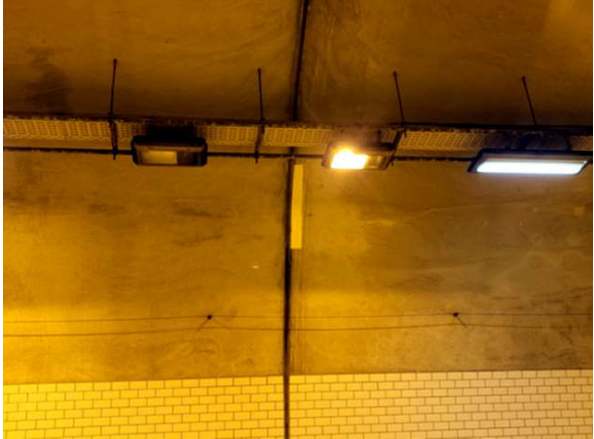
| 원 인 | ■ - | | | | | | | | | | | | |

| 대 책 | ■ 상태양호 | | | | | | | | | | | | |

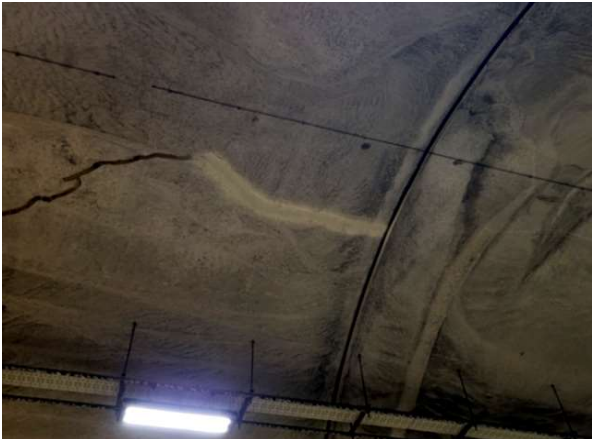
| 현 황 | ■ S034 천장부 균열(0.3mm이상) 보수됨 | | | | | | | | | | | | |

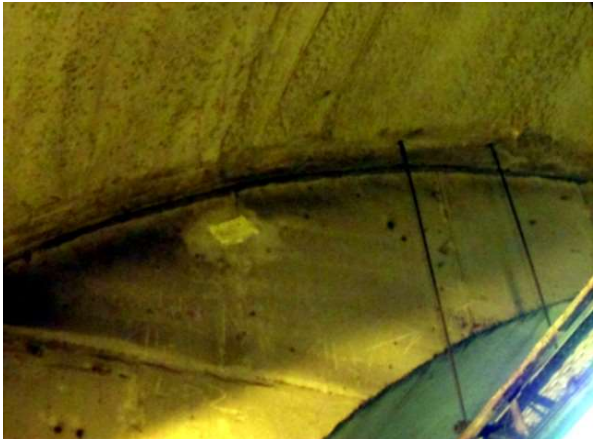
| <table border="1"> <tr> <td>현 황</td><td>■ S034 천장부 균열(0.3mm이상) 보수됨</td></tr> <tr> <td>원 인</td><td>■ -</td></tr> <tr> <td>대 책</td><td>■ 상태양호</td></tr> </table> | 현 황 | ■ S034 천장부 균열(0.3mm이상) 보수됨 | 원 인 | ■ - | 대 책 | ■ 상태양호 | <table border="1"> <tr> <td>현 황</td><td>■ S048 천장부 재료분리</td></tr> <tr> <td>원 인</td><td>■ 다짐불량, 시공미흡</td></tr> <tr> <td>대 책</td><td>■ 단면보수</td></tr> </table> | 현 황 | ■ S048 천장부 재료분리 | 원 인 | ■ 다짐불량, 시공미흡 | 대 책 | ■ 단면보수 |

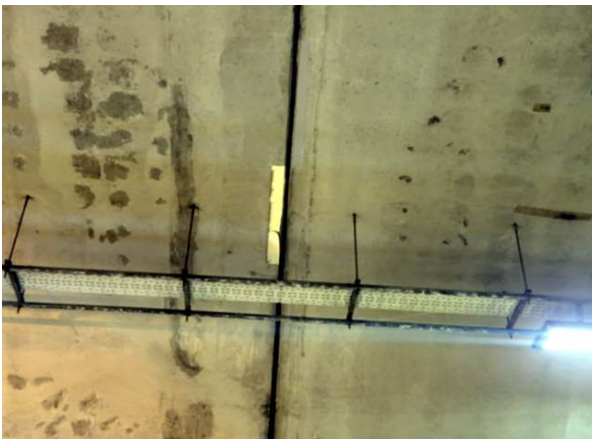
| 현 황 | ■ S052 천장부 박락 보수됨 | | | | | | | | | | | | |

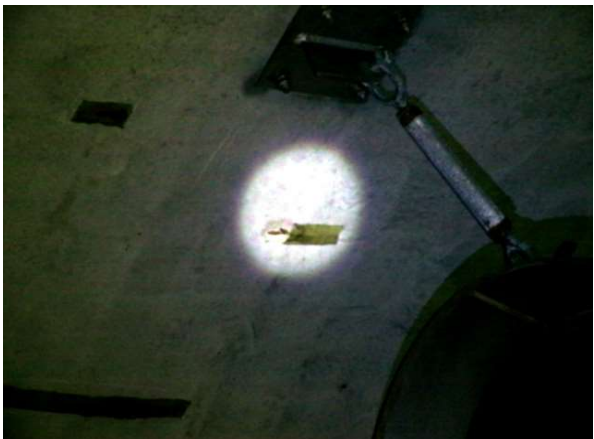
| <table border="1"> <tr> <td>현 황</td><td>■ S052 천장부 박락 보수됨</td></tr> <tr> <td>원 인</td><td>■ -</td></tr> <tr> <td>대 책</td><td>■ 상태양호</td></tr> </table> | 현 황 | ■ S052 천장부 박락 보수됨 | 원 인 | ■ - | 대 책 | ■ 상태양호 | <table border="1"> <tr> <td>현 황</td><td>■ S052 천장부 철근노출</td></tr> <tr> <td>원 인</td><td>■ 다짐불량, 피복두께 부족 등</td></tr> <tr> <td>대 책</td><td>■ 단면보수(방청)</td></tr> </table> | 현 황 | ■ S052 천장부 철근노출 | 원 인 | ■ 다짐불량, 피복두께 부족 등 | 대 책 | ■ 단면보수(방청) |

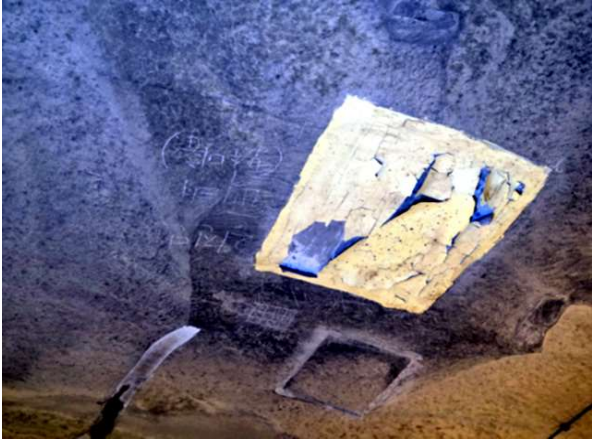
| 현 황 | ■ S195 천장부 보수부 백태 | 현 황 | ■ S196 천장부 철근노출 |
| 원 인 | ■ 우수유입, 보수미흡 등 | 원 인 | ■ 다짐불량, 피복두께 부족 등 |

| 대 책 | ■ 표면처리 | 대 책 | ■ 단면보수(방청) |

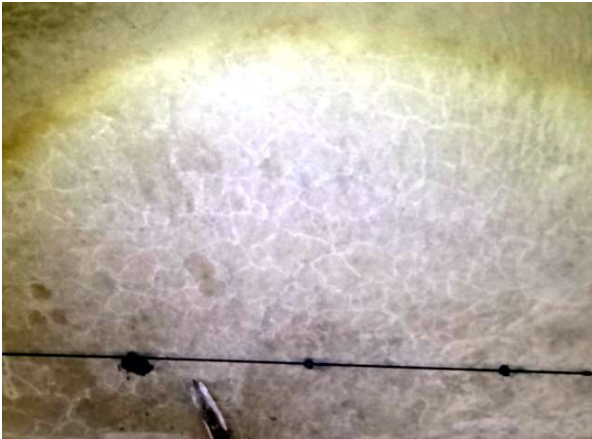
| 현 황 | ■ S210 천장부 망상균열 | 현 황 | ■ S213 천장부 보수부 재균열(0.3mm이상) |
| 원 인 | ■ 온도변화, 건조수축 등 | 원 인 | ■ 온도변화, 건조수축 등 |

| 대 책 | ■ 표면처리 | 대 책 | ■ 주입보수 |

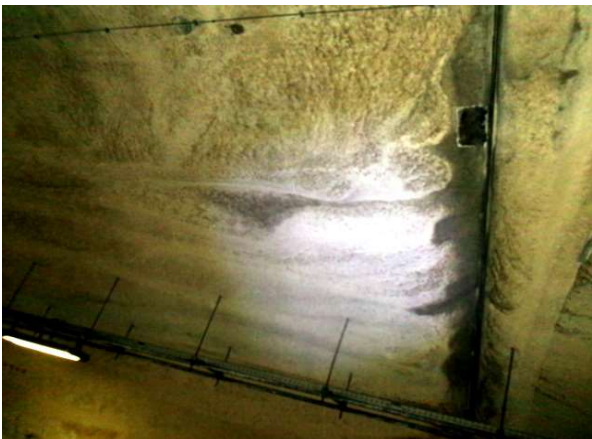
| 현 황 | ■ S259 천장부 균열(0.3mm미만) | 현 황 | ■ S264 천장부 철근노출 |
| 원 인 | ■ 온도변화, 건조수축 등 | 원 인 | ■ 다짐불량, 피복두께 부족 등 |

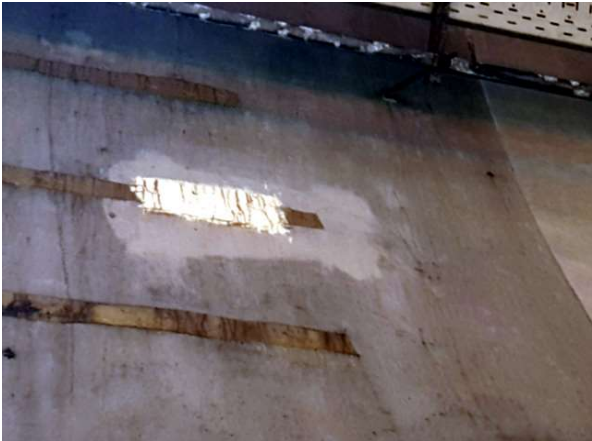
| 현 황 | ■ S052 측벽부 철근노출 보수됨 | 현 황 | ■ S075 측벽부 이물질 |
| 원 인 | ■ - | 원 인 | ■ 시공미흡 등 |

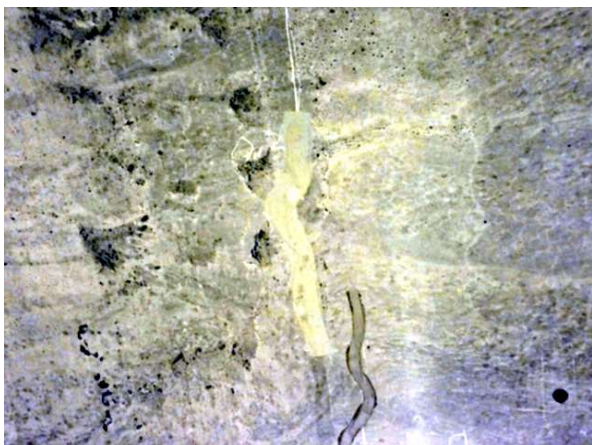
| 현황 | ■ S146 측벽부 균열(0.3mm이상) 보수됨 | 현황 | ■ S168 측벽부 망상균열 보수됨 |
| 원인 | ■ - | 원인 | ■ - |

| 대책 | ■ 상태양호 | 대책 | ■ 상태양호 |

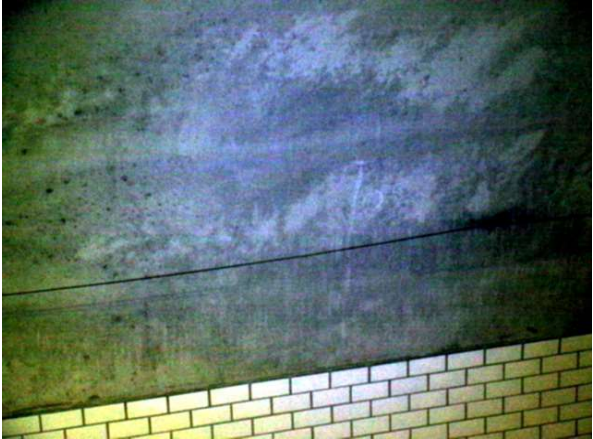
| 현 황 | ■ S175 측벽부 균열(0.3mm미만) | 현 황 | ■ S195 측벽부 망상균열 |
| 원 인 | ■ 온도변화, 건조수축 등 | 원 인 | ■ 온도변화, 건조수축 등 |

| 대 책 | ■ 표면처리 | 대 책 | ■ 표면처리 |

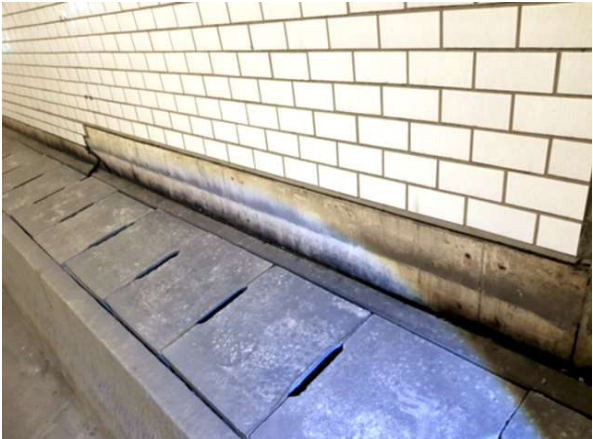
| 현 황 | ■ S246 측벽부 타일탈락 | 현 황 | ■ S261 측벽부 보수부 재균열(0.3mm미만) |
| 원 인 | ■ 장기공용, 부착력 저하 등 | 원 인 | ■ 온도변화, 건조수축 등 |

| 대 책 | ■ 재설치 | 대 책 | ■ 표면처리 |

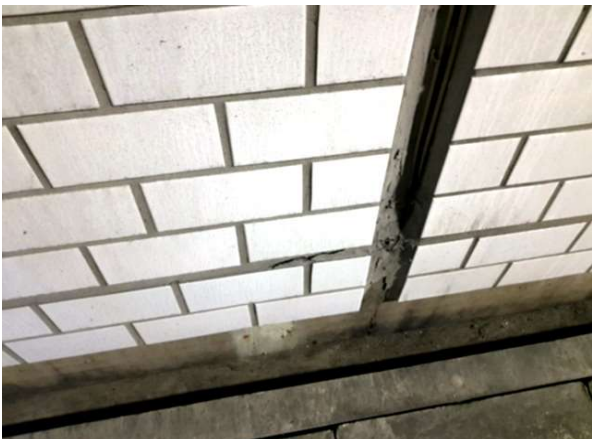
| 현 황 | ■ S265 측벽부 타일들뜸 | 현 황 | ■ S282 측벽부 타일균열 |
| 원 인 | ■ 장기공용, 부착력 저하 등 | 원 인 | ■ 장기공용, 부착력 저하 등 |

| 대 책 | ■ 재설치 | 대 책 | ■ 재설치 |

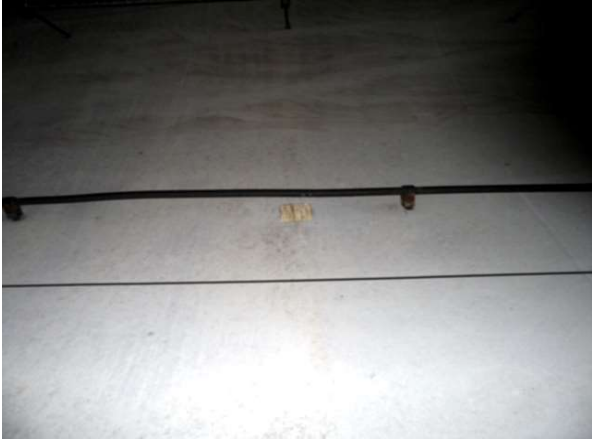
| 현 황 | ■ S295 측벽부 박리 보수됨 | | | | | | | | | | | | |

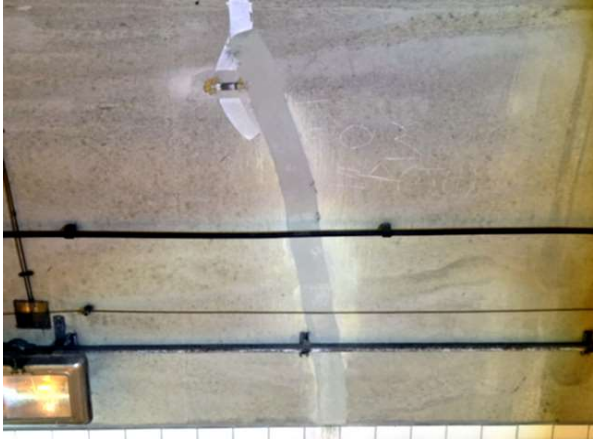
| 현 황 | ■ S306 측벽부 균열(0.3mm이상) 보수됨 | | | | | | | | | | | | |
| 원 인 | ■ - | | | | | | | | | | | | |

| 대 책 | ■ 상태양호 | | | | | | | | | | | | |

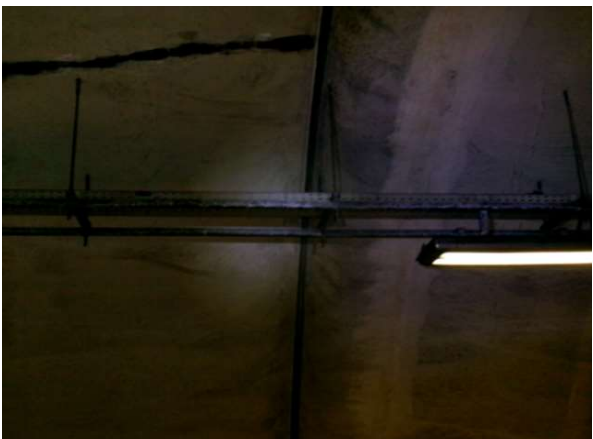
| 현 황 | ■ S321 측벽부 박락 보수됨 | | | | | | | | | | | | |

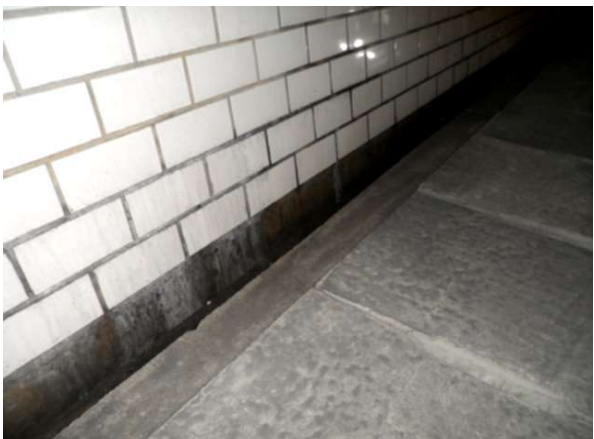
| 원 인 | ■ 우수유입, 장기공용 등 | | | | | | | | | | | | |

| 대 책 | ■ 표면처리 | | | | | | | | | | | | |

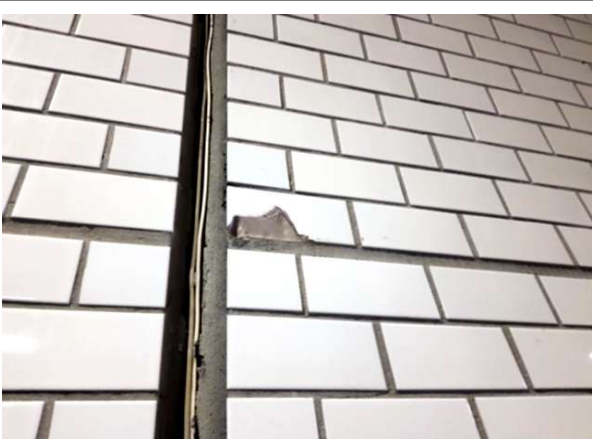
| 현 황 | ■ S351 측벽부 타일파손 | | | | | | | | | | | | |

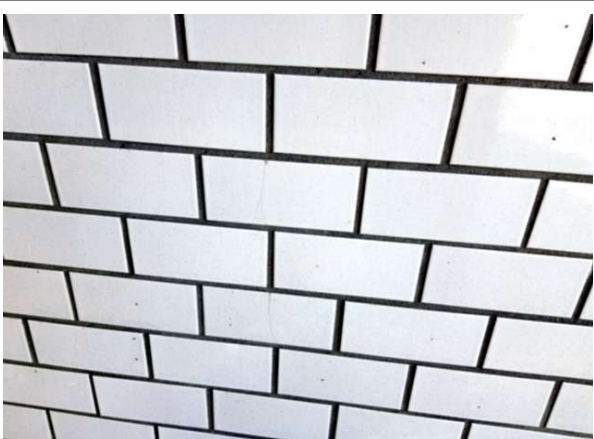
| 현 황 | ■ S362 측벽부 타일균열 | | | | | | | | | | | | |

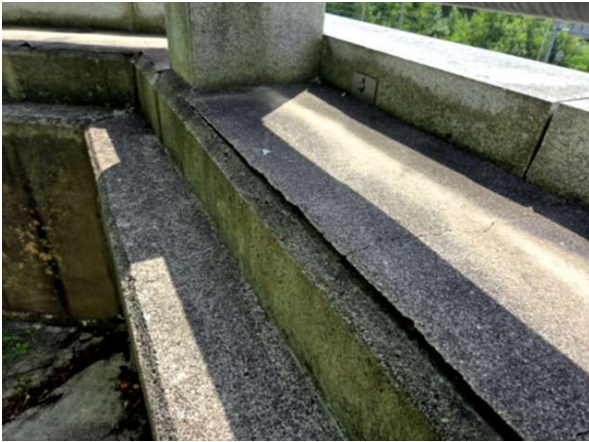
| 현황 | ■ 갯문 상부 배수로 마감물탈들뜸 | 현황 | ■ 갯문 상부 배수로 이격 및 단차 |
| 원인 | ■ 장기공용, 시공미흡 | 원인 | ■ 시공미흡 등 |

- 갯문에 조사된 상부 배수로 마감물탈들뜸, 배수로 이격 및 단차 손상의 경우 시공미흡 및 장기공용 등에 의한 손상으로 판단되며, 즉각적인 보수보다는 주의관찰을 실시하고, 추후 손상증가시 일괄적으로 보수 및 재시공을 하는 것이 유지관리에 유리할 것으로 판단된다.

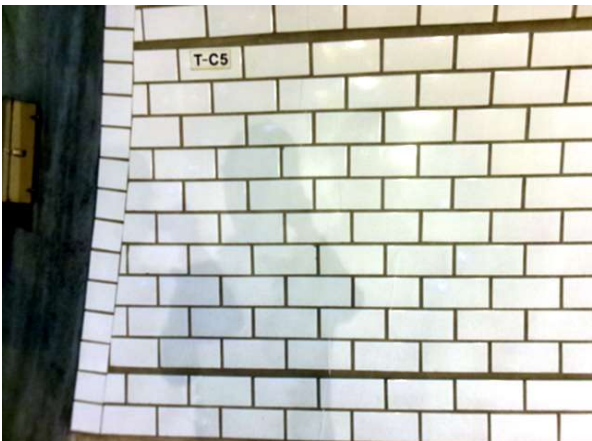
| 현 황 | ■ S250 피난연락갱 타일균열 | 현 황 | ■ S333 피난연락갱 균열(0.3mm미만) |
| 원 인 | ■ 장기공용, 부착력 저하 등 | 원 인 | ■ 온도변화, 건조수축 등 |

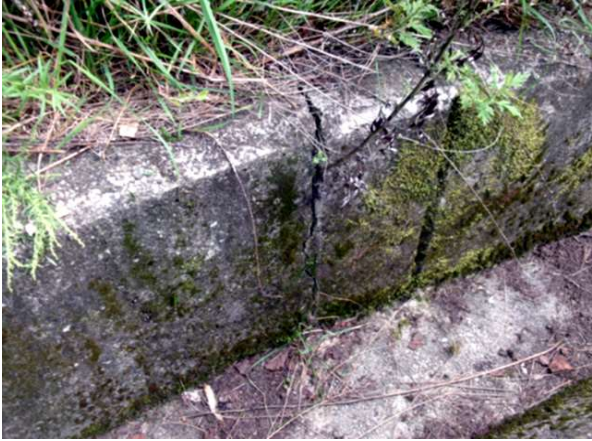
| 현 황 | ■ 시점부 사면 배수로 이격 | 현 황 | ■ 시점부 사면 배수로 산마루측구 파손 |
| 원 인 | ■ 장기공용 등 | 원 인 | ■ 장기공용, 외부충격 등 |

| 대 책 | ■ 주의관찰 | 대 책 | ■ 주의관찰 |

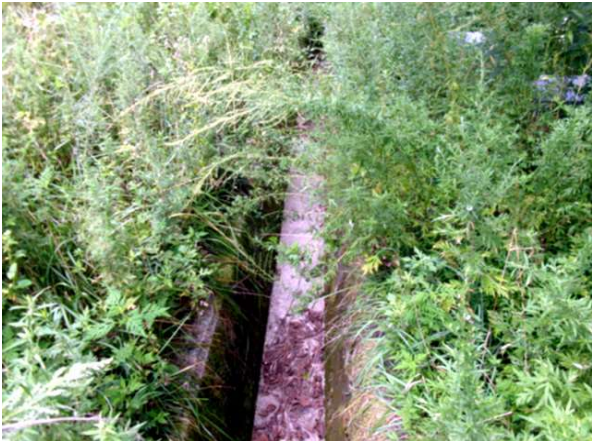
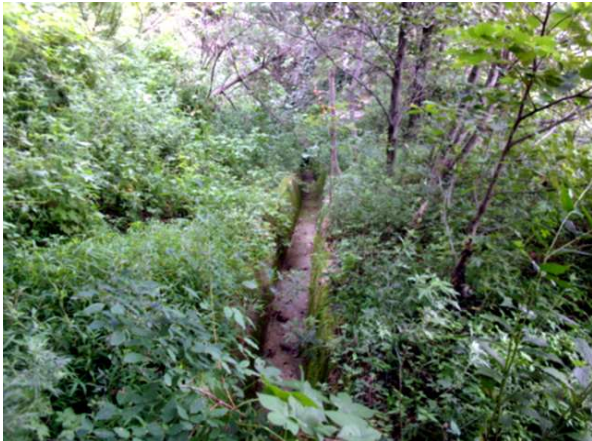
| 현 황 | ■ 시점부 사면 배수로 토사퇴적 보수됨 | 현 황 | ■ 시점부 사면 배수로 토사퇴적 보수됨 |
| 원 인 | ■ - | 원 인 | ■ - |

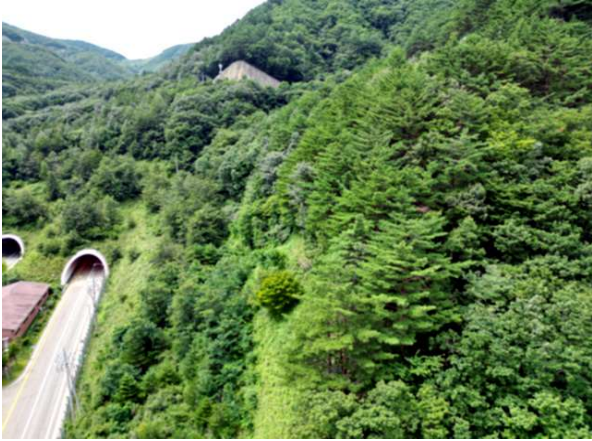
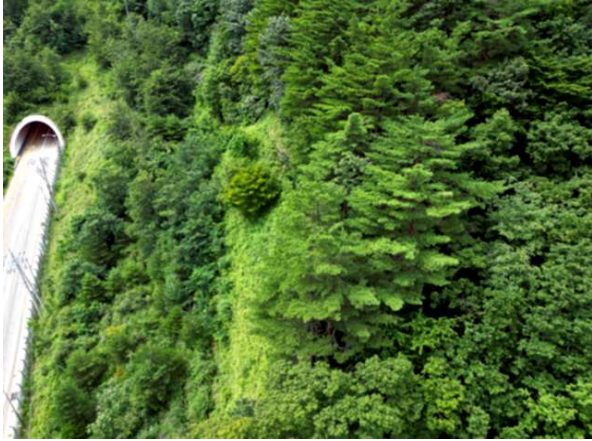
| 현 황 | ■ 시점부 사면 수목식재 | 현 황 | ■ 시점부 사면 수목식재 |
| 원 인 | ■ - | 원 인 | ■ - |

| 대 책 | ■ 주의관찰 | 대 책 | ■ 주의관찰 |

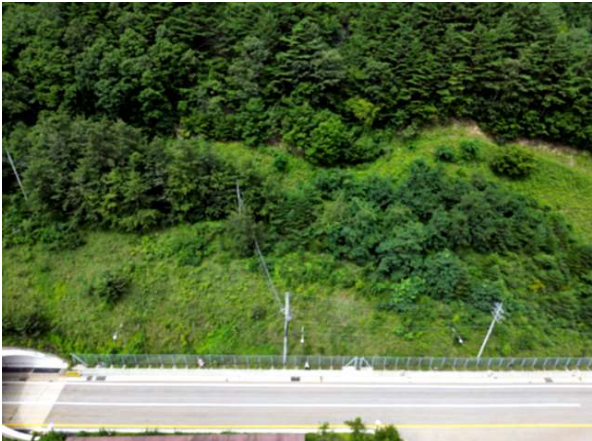
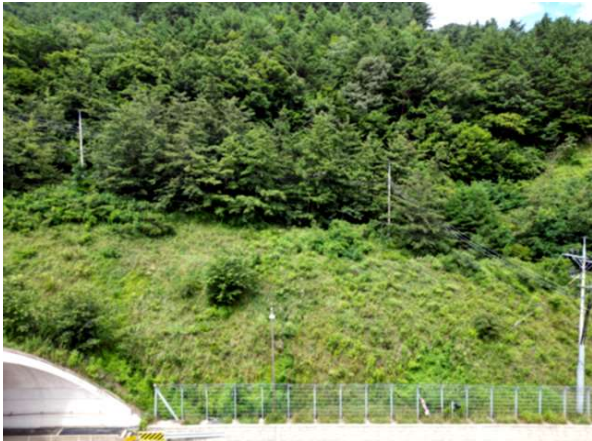
| 현 황 | ■ 시점부 사면 수목식재 | 현 황 | ■ 시점부 사면 수목식재 |
| 원 인 | ■ - | 원 인 | ■ - |

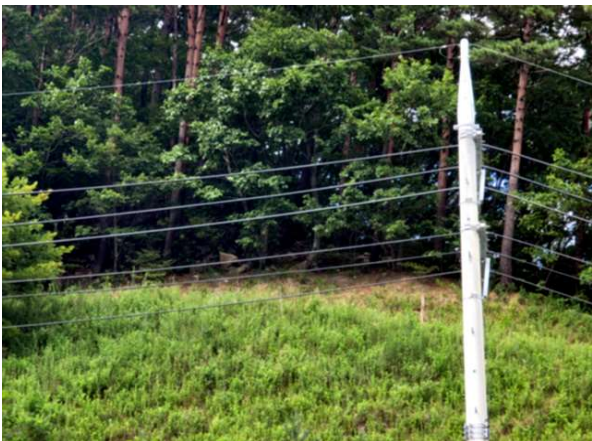
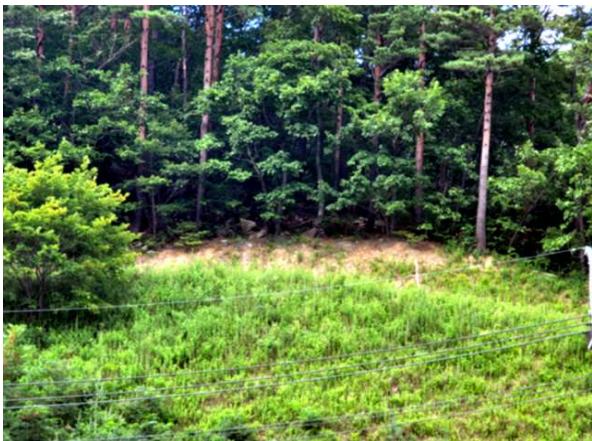
| 현 황 | ■ 시점부 사면 자연사면부 전석 | 현 황 | ■ 시점부 사면 자연사면부 전석 |
| 원 인 | ■ - | 원 인 | ■ - |

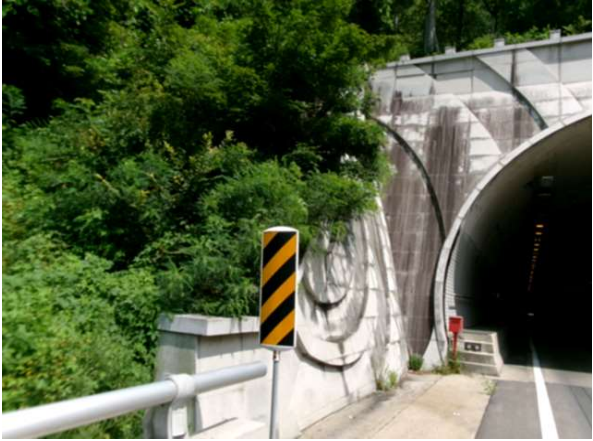
| 현 황 | ■ 종점부 좌측옹벽 상태양호 | 현 황 | ■ 종점부 중앙 옹벽 상태양호 |

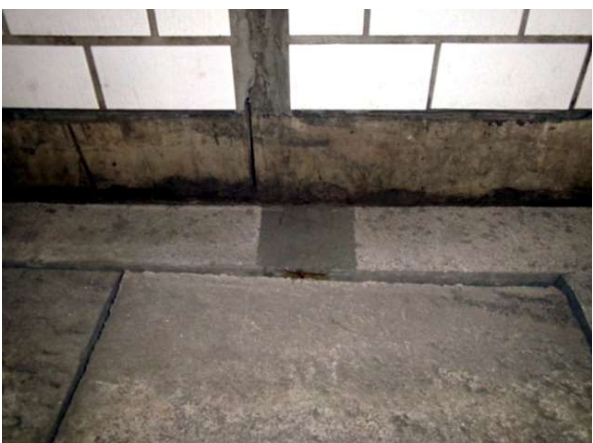
| 현 황 | ■ S052 공동구 보수부재균열(0.3mm이상) 보수됨 | 현 황 | ■ S085 공동구 균열(0.3mm이상) |
| 원 인 | ■ - | 원 인 | ■ 온도변화, 건조수축 등 |

| 대 책 | ■ 상태양호 | 대 책 | ■ 주입보수 |

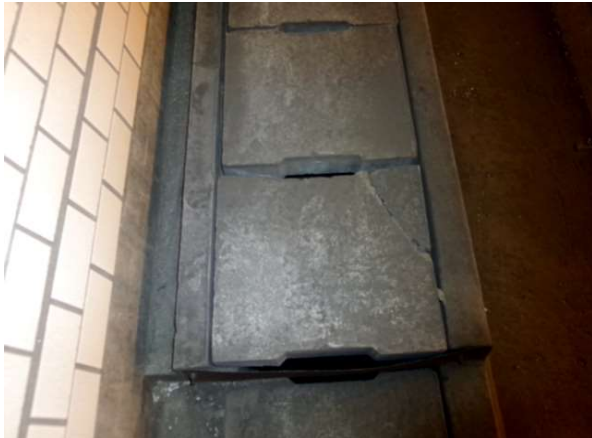
| 현 황 | ■ S146 공동구 덮개 파손 | 현 황 | ■ S163 공동구 균열(0.3mm미만) |
| 원 인 | ■ 외부충격 등 | 원 인 | ■ 온도변화, 건조수축 등 |

| 대 책 | ■ 정비 | 대 책 | ■ 표면처리 |

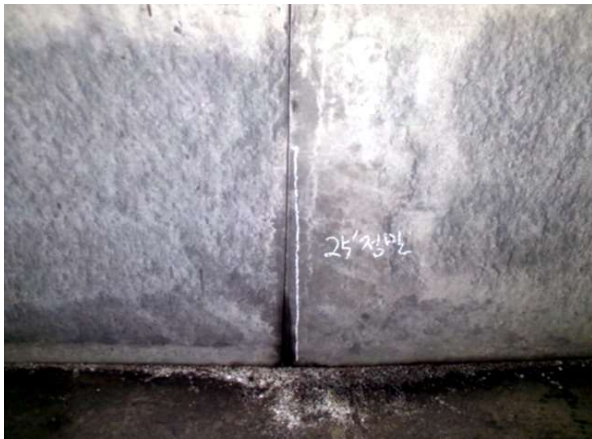
| 현 황 | ■ S271 공동구 박락 | 현 황 | ■ S307 공동구 파손 |
| 원 인 | ■ 장기공용, 우수유입 | 원 인 | ■ 외부충격 등 |

| 대 책 | ■ 단면보수 | 대 책 | ■ 단면보수 |

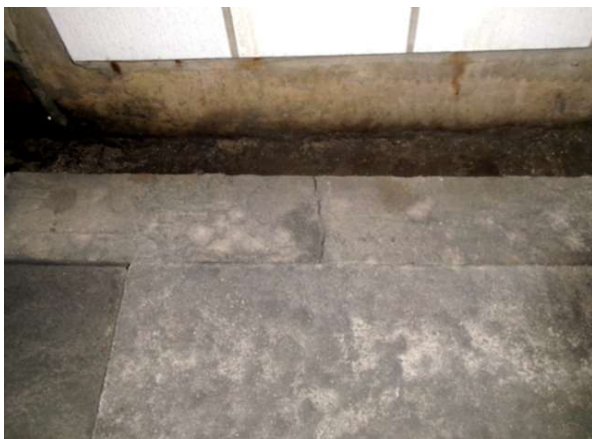
| 현 황 | ■ S163 공동구 균열(0.3mm이상) | 현 황 | ■ S344 공동구 덮개 파손 |
| 원 인 | ■ 온도변화, 건조수축 등 | 원 인 | ■ 외부충격 등 |

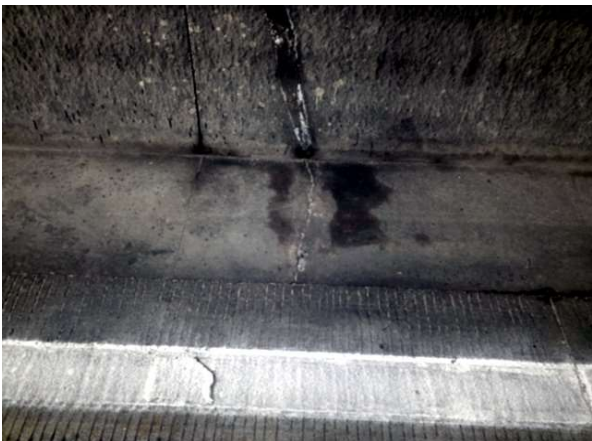
| 현 황 | ■ S280 배수시설 균열(0.3mm미만) | 현 황 | ■ S309 배수시설 측구 파손 |
| 원 인 | ■ 온도변화, 건조수축 등 | 원 인 | ■ 지속적인 진동 발생, 온도변화 등 |

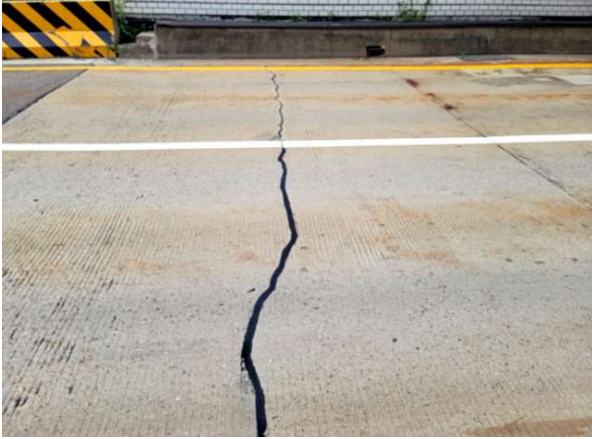
| 현 황 | ■ S07 포장 균열 보수됨 | 현 황 | ■ S004 포장 마모 |
| 원 인 | ■ - | 원 인 | ■ 공용기간 증가, 중차량 반복통행 등 |

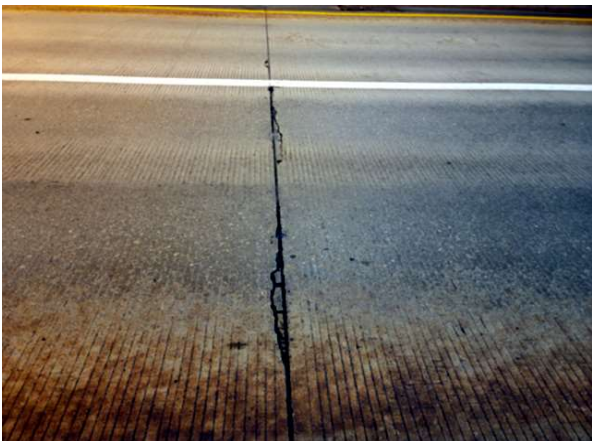
| 현 황 | ■ S098 포장 파손 | 현 황 | ■ S126 포장 파손 |
| 원 인 | ■ 외부충격, 신축작용 등 | 원 인 | ■ 외부충격, 신축작용 등 |

| 대 책 | ■ 단면보수 | 대 책 | ■ 단면보수 |

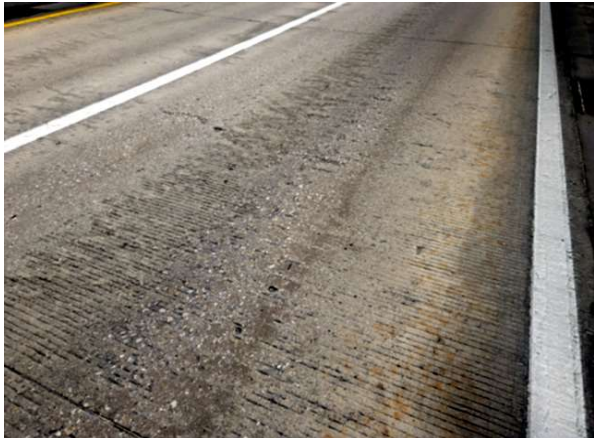
| 현 황 | ■ S137 포장 마모 | 현 황 | ■ S168 포장 파손 |
| 원 인 | ■ 공용기간 증가, 중차량 반복통행 등 | 원 인 | ■ 외부충격, 신축작용 등 |

| 대 책 | ■ 주의관찰 후 재포장 | 대 책 | ■ 단면보수 |

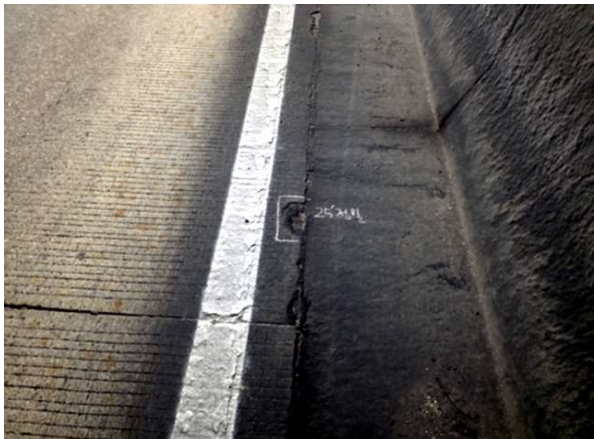
| 현 황 | ■ S218 포장 파손 | 현 황 | ■ S280 포장 균열 |
| 원 인 | ■ 외부충격, 신축작용 등 | 원 인 | ■ 건조수축, 온도변화, 중차량 반복통행 등 |

| 대 책 | ■ 단면보수 | 대 책 | ■ 주입보수 |

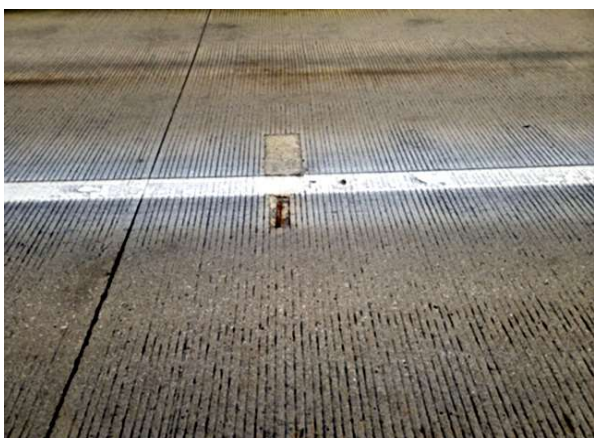
| 현 황 | ■ S313 포장 철근노출 | 현 황 | ■ S357 포장 파손 |
| 원 인 | ■ 외부충격, 신축작용 등 | 원 인 | ■ 외부충격, 신축작용 등 |

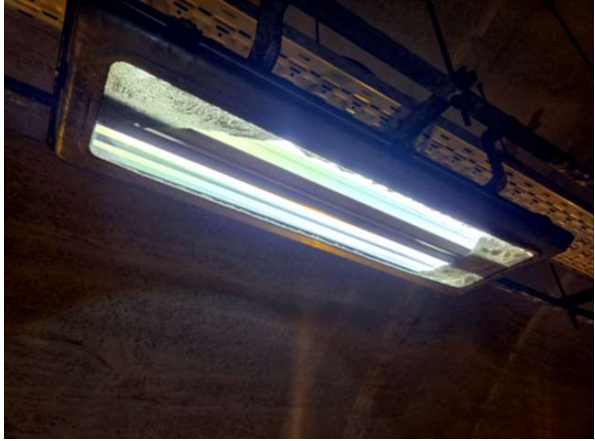
| 현 황 | ■ 신호시설 상태현황 | 현 황 | ■ 조명시설 조명등 유리파손 |
| 원 인 | ■ - | 원 인 | ■ 외부충격 등 |

| 대 책 | ■ - | 대 책 | ■ 주의관찰 |

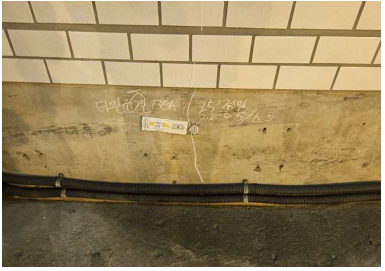
| 구 분 | 현 황 | 관리방안 | 관련사진 |
|---|---|---|---|
| 라이닝 | <ul style="list-style-type: none"> <li>■ 균열, 재균열 (CW=0.3mm이상)</li> </ul> | <ul style="list-style-type: none"> <li>■ 정기 및 차기 안전점검 시 손상수량 증가, 손상부 확대여부 확인 <ul style="list-style-type: none"> <li>- 손상 확대에 따라 보수시기 결정</li> <li>- 보수 시 품질 및 시공관리</li> <li>- 보수 후 재손상 발생여부 확인</li> </ul> </li> </ul> | |

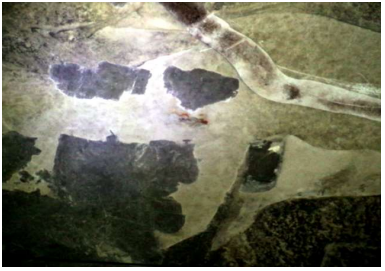
| 구 분 | 현 황 | 관리방안 | 관련사진 |
|---|---|---|---|
| | <ul style="list-style-type: none"> <li>■ 철근노출</li> </ul> | <ul style="list-style-type: none"> <li>■ 정기 및 차기 안전점검 시 손상수량 증가, 손상부 확대여부 확인 <ul style="list-style-type: none"> <li>- 보수 시 품질 및 시공관리</li> <li>- 보수 후 재손상 발생여부 확인</li> </ul> </li> </ul> | |

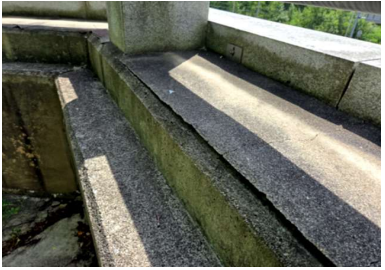
| 구 분 | 현 황 | 관리방안 | 관련사진 |
|---|---|---|---|
| 갭문 | <ul style="list-style-type: none"> <li>■ 상부 배수로 마감몰탈 들뜸, 이격 및 단차</li> </ul> | <ul style="list-style-type: none"> <li>■ 정기 및 차기 안전점검 시 손상수량 증가, 손상부 확대여부 확인 <ul style="list-style-type: none"> <li>- 손상 확대에 따라 보수시기 결정</li> <li>- 보수 후 재손상 발생여부 확인</li> </ul> </li> </ul> | |

- 갯문에 조사된 상부 배수로 마감물탈들뜸, 배수로 이격 및 단차 손상의 경우 시공미흡 및 장기공용 등에 의한 손상으로 판단되며, 즉각적인 보수보다는 주의관찰을 실시하고, 추후 손상증가시 일괄적으로 보수 및 재시공을 하는 것이 유지관리에 유리할 것으로 판단된다.

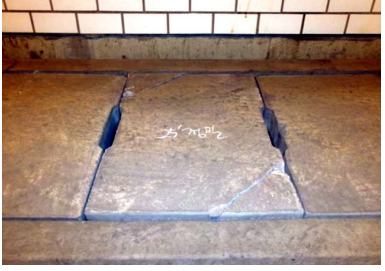
| 구 분 | 현 황 | 관리방안 | 관련사진 |
|---|---|---|---|
| 공동구 | <ul style="list-style-type: none"> <li>■ 파손, 덮개 파손</li> </ul> | <ul style="list-style-type: none"> <li>■ 정기 및 차기 안전점검 시 손상수량 증가, 손상부 확대여부 확인 <ul style="list-style-type: none"> <li>- 보수 후 재손상 발생여부 확인</li> </ul> </li> </ul> | |

- 공동구 덮개 파손의 경우 외부충격, 공용기간 증가 등에 의한 손상으로 판단되며, 점검 및 피난자의 안전 및 원활한 배수를 위한 정비 등의 보수가 필요하다고 판단된다.
- 조사된 백태의 경우 수분접촉 및 우수유입에 의한 손상으로 판단되며 구조적인 영향을 미치는 손상은 아니나 손상의 진전 방지 및 구조물의 내구성 확보 차원의 표면처리 등의 적절한 보수를 실시하는 것이 바람직 할 것으로 판단된다.

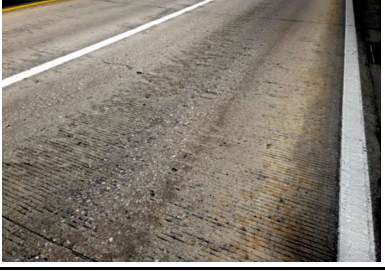
| 구 분 | 현 황 | 관리방안 | 관련사진 |
|---|---|---|---|
| 포장부 | <ul style="list-style-type: none"> <li>■ 포장 마모, 파손</li> </ul> | <ul style="list-style-type: none"> <li>■ 정기 및 차기 안전점검 시 손상수량 증가, 손상부 확대여부 확인 <ul style="list-style-type: none"> <li>- 손상 확대에 따라 보수시기 결정</li> </ul> </li> </ul> | |
