## 2. 미시령터널(하행선)

### 2.1 시설물의 개요

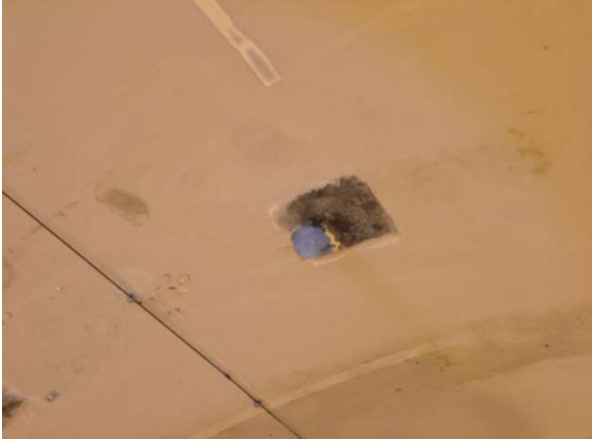
| 현 황 | ■ S5 천장부 도장박락 | 현 황 | ■ S29 천장부 단차 |
| 원 인 | ■ 공용기간증가, 외기노출 등 | 원 인 | ■ 시공미흡 등 |

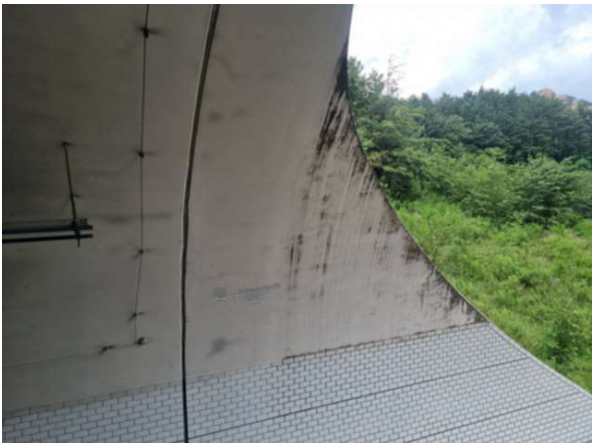
| 현 황 | ■ S360 천장부 도장박리 | 현 황 | ■ S35 천장부 철근노출 보수됨 |
| 원 인 | ■ 외기노출, 장기공용 등 | 원 인 | ■ - |

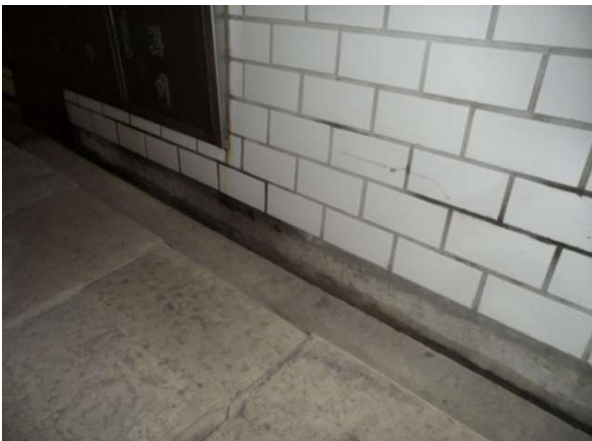
| 현 황 | ■ S64 측벽부 백태 | 현 황 | ■ S148 측벽부 타일들뜸 |
| 원 인 | ■ 습기흡착, 지하수 유입 등 | 원 인 | ■ 장기공용, 부착력저하 등 |

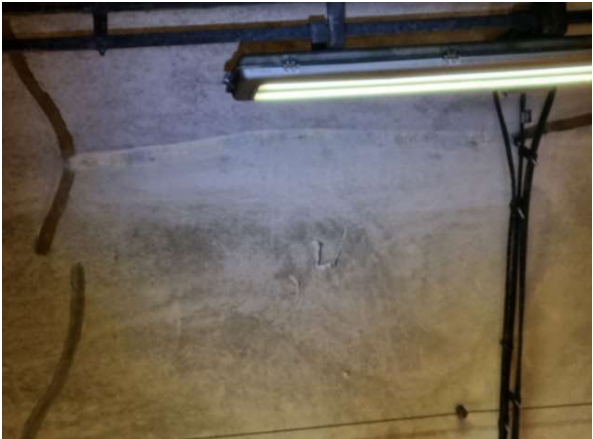
| 현 황 | ■ S337 측벽부 철근노출 | 현 황 | ■ S353 측벽부 필러제이완 |
| 원 인 | ■ 피복부족 등 | 원 인 | ■ 신축작용, 장기공용 등 |

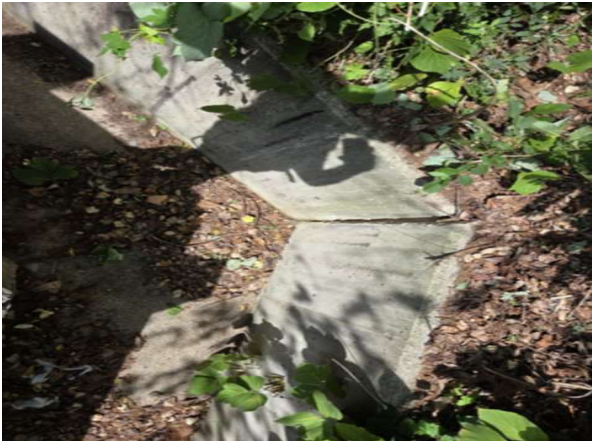
| 현 황 | ■ 시점부 배수로 이격 및 단차 | 현 황 | ■ 종점부 상대현황 |
| 원 인 | ■ 우천시 전단응력 증가, 시공미흡 등 | 원 인 | ■ — |

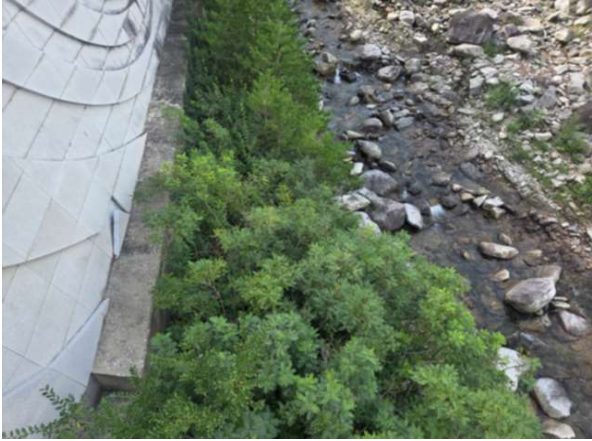
| 현 황 | ■ 시점부 하천주변 석축침하 | 현 황 | ■ 종점부 낙석방지망 내부 암반유실 |
| 원 인 | ■ 자연환경 등 | 원 인 | ■ 동결융해, 풍화작용 등 |

- 터널부 사면은 준공이후 지형의 변화나 사면활동 등의 외형적인 변화는 없는 것으로 관찰되었고, 녹생토 활착이 전반적으로 양호한 것으로 조사되었다. 또한, 사면의 유실 및 슬라이딩 징후(인장균열)는 확인되지 않았으나, 강우, 폭우, 해빙기 등이 발생하는 시기에는 주기적인 관찰을 실시하는 유지관리가 필요하다고 판단된다.
- 조사된 하천주변 석축침하의 경우 조사일 현재 구조물의 안전성에 영향을 미칠만한 정도의 상태는 아닌 것으로 판단되지만 주기적인 점검을 통해 주의관찰 및 손상의 진전 확인 등의 유지관리가 필요한 것으로 판단된다.
- 조사된 낙석방지망 내부 암반유실의 경우 풍화작용, 우천, 동결융해 반복 등 복합적인 원인에 의한 손상으로 판단되며, 해단 손상은 도로부에 인접하지 않아 낙석으로 인한 사고 가능성은 적을 것으로 판단된다. 또한, 주기적인 점검을 통해 손상의 진전 확인 및 유지관리가 필요할 것으로 판단된다.
- 조사된 배수로 균열의 경우 건조수축, 계절변화에 따른 온도변화 등 복합적인 원인에 의한 것으로 판단되며, 손상의 진전 방지 및 내구성 증진을 위하여 주입보수 등의 적절한 방안의 보수가 필요하다고 판단된다.
- 조사된 배수로 이물질퇴적의 경우 공용기간 증가, 외부 이물질 유입, 우천시 토사유입 등 복합적인 원인에 의한 손상으로 판단되며, 현재 배수기능에는 문제가 없는 상태이지만 원활한 배수기능 확보를 위해 정비 등의 적절한 방안의 보수가 필요할 것으로 판단된다.

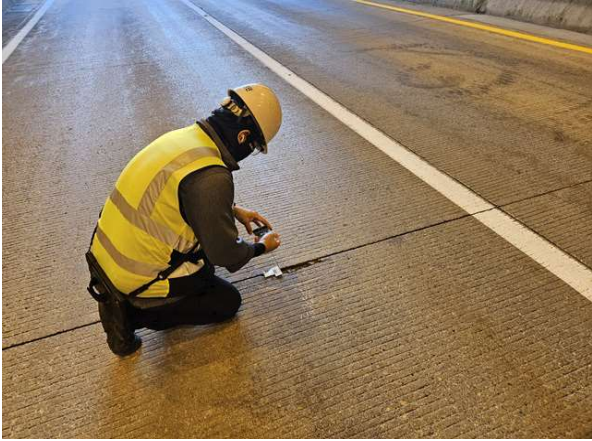
| 현 황 | ■ S3 포장 파손 | 현 황 | ■ S3 포장 파손 |
| 원 인 | ■ 외부충격, 중차량 반복통행 등 | 원 인 | ■ 외부충격, 중차량 반복통행 등 |

| 대 책 | ■ 단면보수 | 대 책 | ■ 단면보수 |

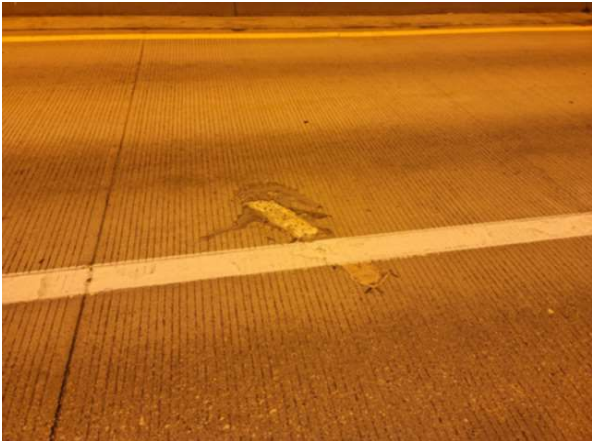
| 현 황 | ■ S16 포장 표면불량 | 현 황 | ■ S60 포장 파손 |
| 원 인 | ■ 다짐미흡, 중차량 반복통행 등 | 원 인 | ■ 외부충격, 신축작용 등 |

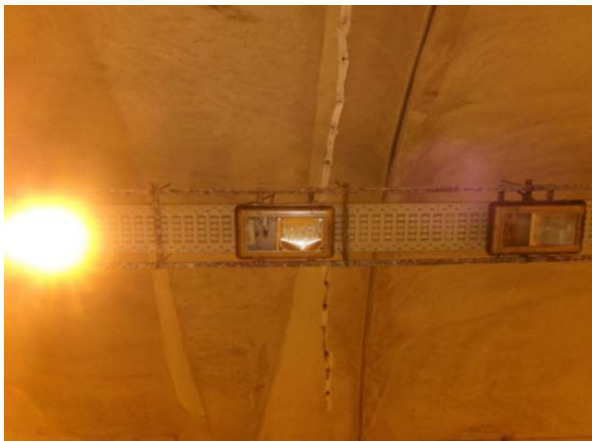
| 현 황 | ■ S20 조명시설 파손 | 현 황 | ■ S105 소화전 덮개 파손 |
| 원 인 | ■ 외부충격 | 원 인 | ■ 외부충격 |

| 대 책 | ■ 주의관찰 | 대 책 | ■ 주의관찰 |

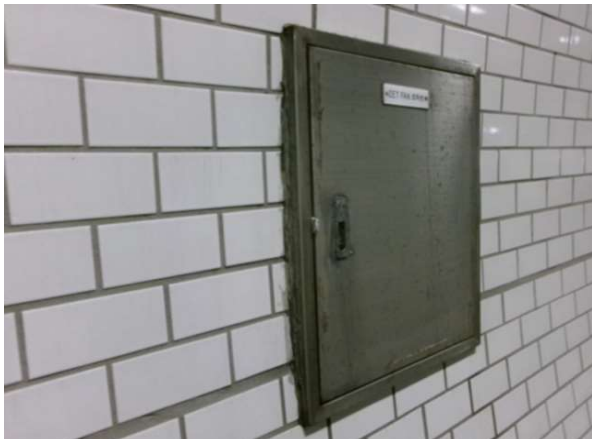
| 현 황 | ■ S327 조작반 손잡이 파손 | 현 황 | ■ 환기시설 상태현황 |
| 원 인 | ■ 외부충격 | 원 인 | ■ - |

| 대 책 | ■ 주의관찰 | 대 책 | ■ - |
