1. 영천절토01 제2종 성능평가 결과표

| 용역명 | 상주영천고속도로 2024~2025년<br>시설물 안전점검 용역(2종성능평가) | 성능평가<br>기간 | 2025. 08. 25. ~ 2025. 12. 31. | | | |
| 시설물구분 | 절토사면 | 종 류 | 도로사면 | 목표성능 | B | |

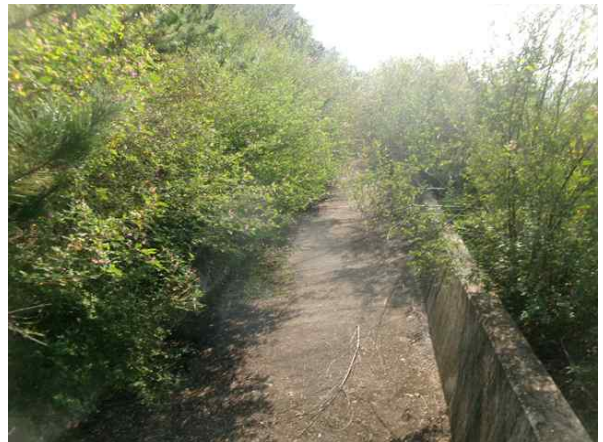
소단배수로 전경

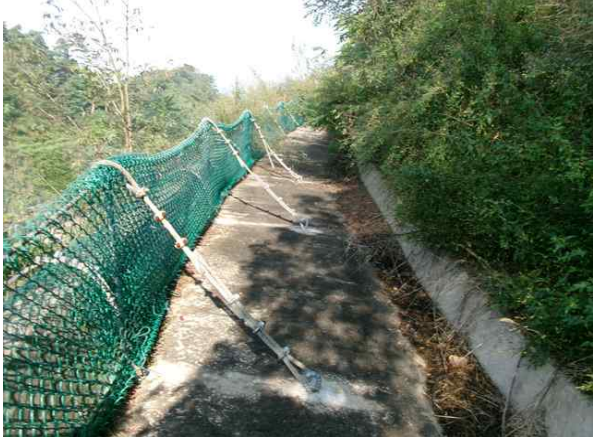
| <p>소단배수로 전경</p> | <p>산마루측구, 점검계단 전경</p> |
