## 제78장 패널식 용벽 12

본 시설물은 경상북도 영천시 신녕면 화남리(상주영천고속도로 63.430~63.788km)에 위치한 2종 시설물로서 연장 798.0m, 지면노출높이 18.7m의 패널식 보강토 용벽이다.

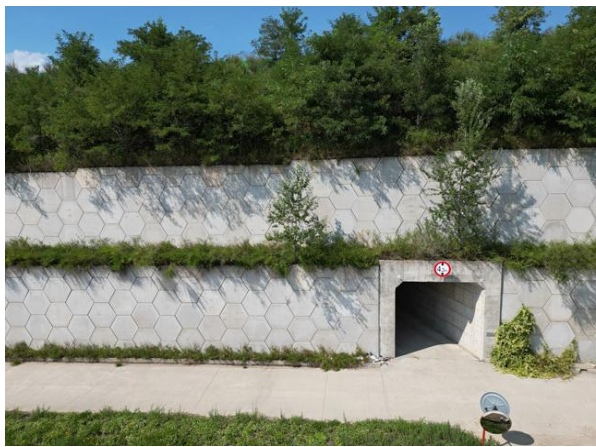
전면부 전경

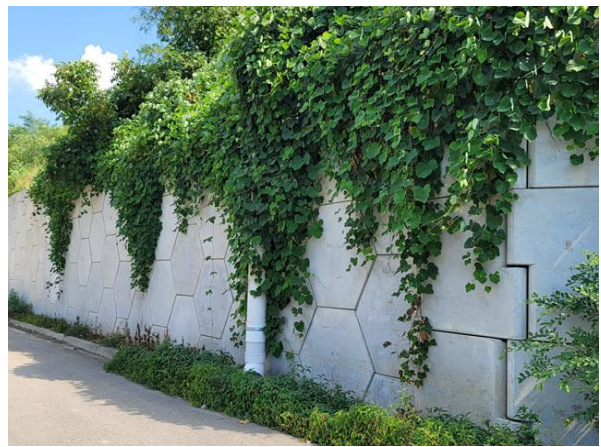
배수관 전경

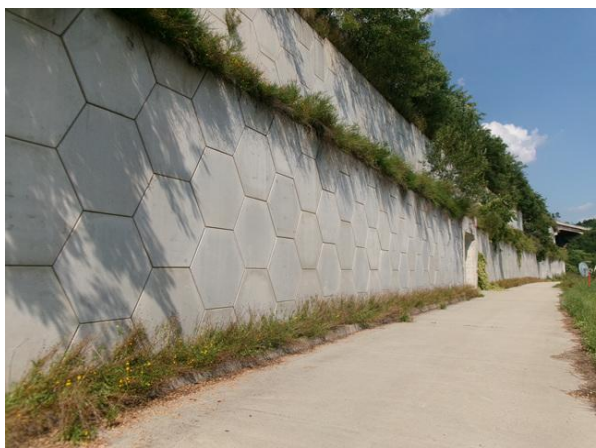
하부 전경

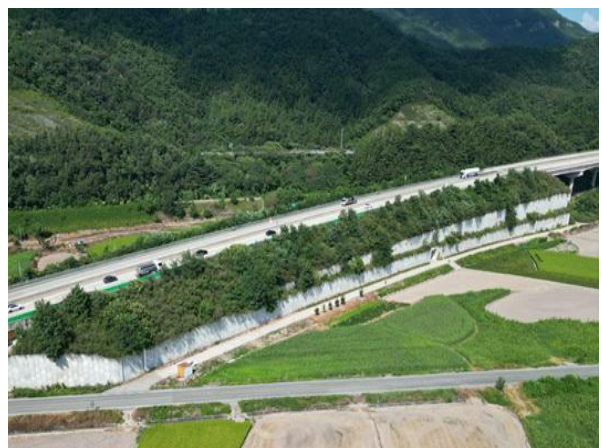
상부 전경

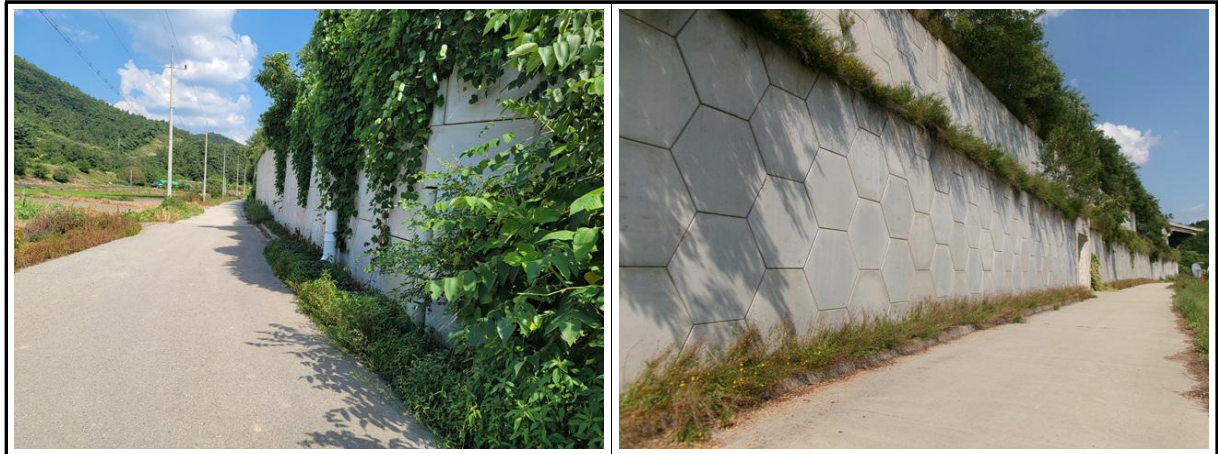
본 옹벽은 포장(아스팔트, 콘크리트), 비포장이 혼합된 상태로 세굴, 침하, 유실, 옹벽밀림 등에 대해 면밀한 조사를 실시하였고, 주요 손상 및 조사결과는 다음과 같다.

- 지반, 기초부에 대한 현장조사 결과, 침하, 활동, 전도 등 구조적인 손상결함 및 세굴이 없는 양호한 상태로 조사되었다.

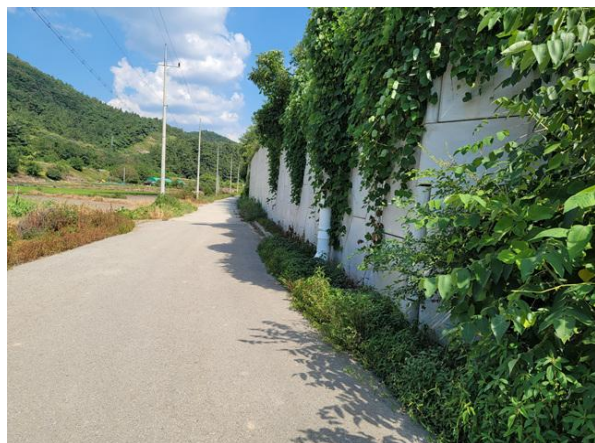
| 현 황 | · 좌측 상태현황 |

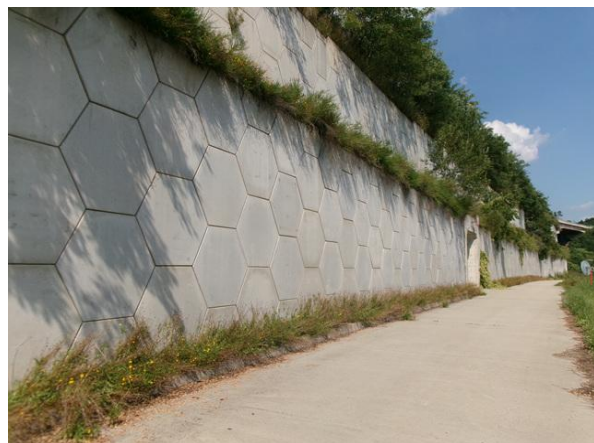
| 현 황 | · 우측 상태현황 |

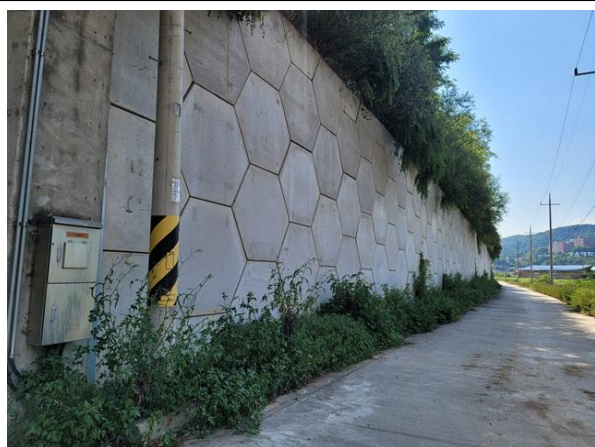
| 현 황 | · 좌측 상태현황 |

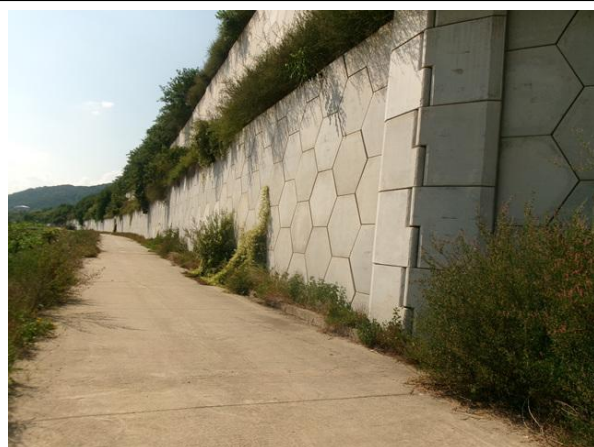
| 현 황 | · 우측 상태현황 |

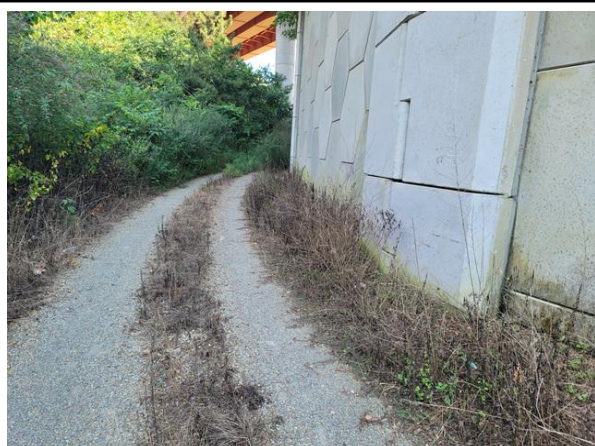
| 현 황 | · 좌측 상태현황 |

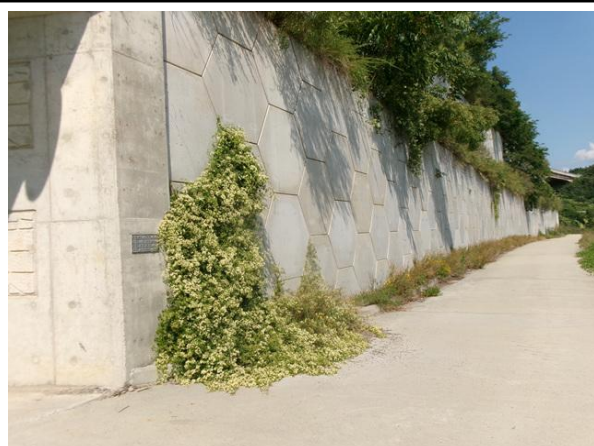
| 현 황 | · 우측 상태현황 |

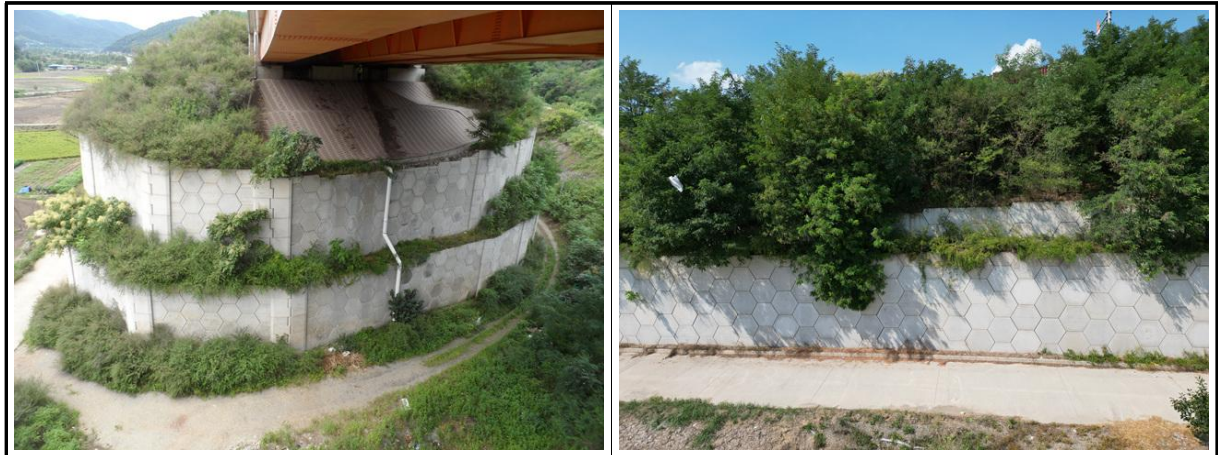
패널식 보강토옹벽으로 블록의 파손 및 손상, 균열, 유실, 이격 등에 대해 면밀한 조사를 실시하였다. 보강토 옹벽은 1~2단으로 구성되어 있으며, 주요 손상 및 조사결과는 다음과 같다.

- 전면부에 대한 현장조사 결과, 좌측 판넬 파손, 배부름, 우측 판넬 균열, 망상균열, 기울음 등의 손상이 조사되었다.

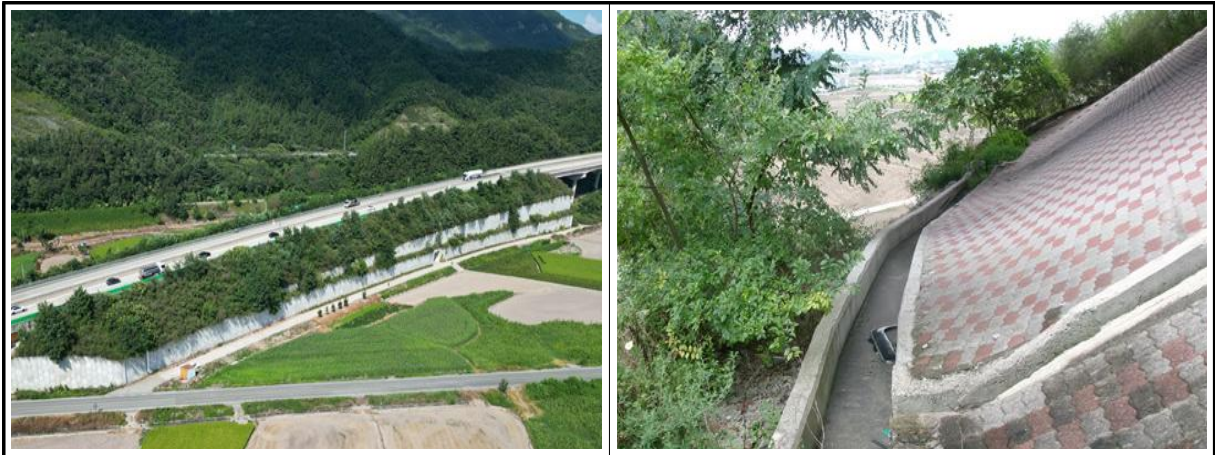
보강토 용벽 내의 배수시설을 확인한 결과, 용벽 상단부에는 배수로(측구)가 설치되어 있으며, 상단 (1~2단)의 토공 경사면에서 배출되는 지표수 등을 원활하게 배수토록 설치되어 있는 상태이다. 상단의 배수로는 용벽의 시점 및 종점부의 측구로 시공되어 있는 상태이다. 본 패널식 용벽 상단부는 토공의 성토사면, 화남교 A1, 화남1교 A2 교대로 이루어져 있으며, 급격한 사면구배의 변화 및 사면손상, 교대의 전도 등의 손상은 없는 것으로 조사되었다.

- 주변영향인자에 대한 현장조사 결과, 우측 배수시설 배수관 하부 집수정 미설치, 배수로 균열, 좌측 배수로 균열, 이격 등의 손상이 조사되었다.

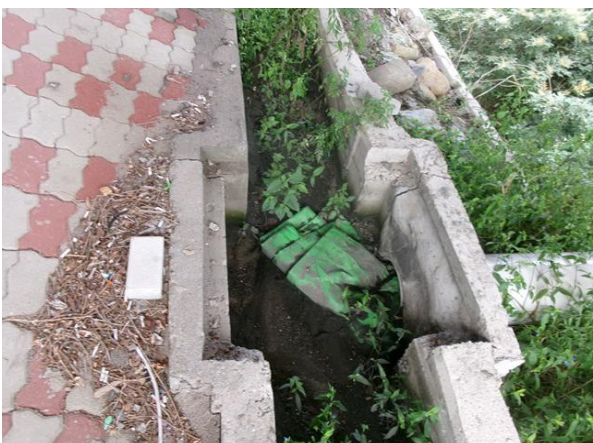
| 현 황 | · 좌측 S21 배수로 이격 | 현 황 | · 좌측 S21 배수로 이격 |
| 원 인 | · 건조수축, 온도변화, 거푸집 조기탈거 등 | 원 인 | · 건조수축, 온도변화, 거푸집 조기탈거 등 |

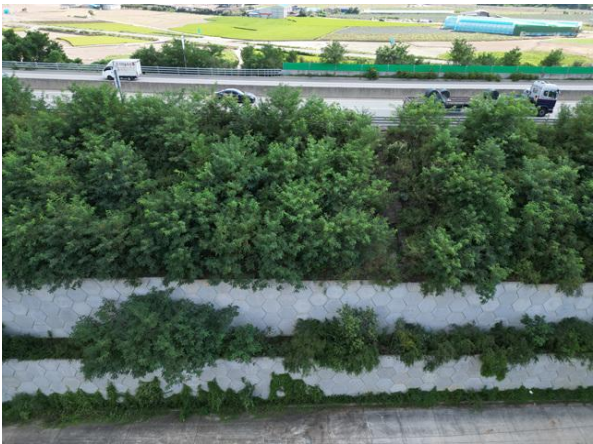
| 현 황 | · 좌측 상부 성토부 상태현황 | 현 황 | · 우측 상부 성토부 상태현황 |

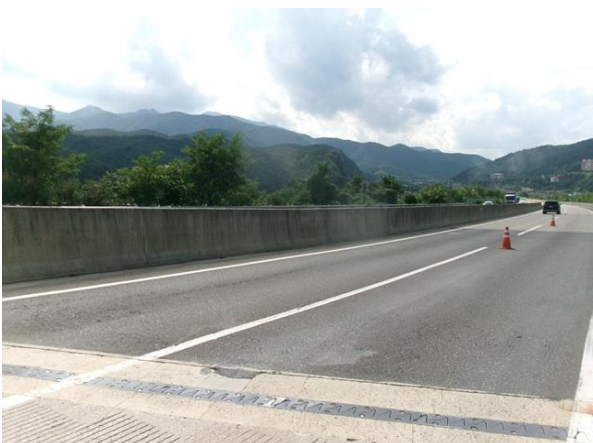
| 현 황 | · 상부 도로 포장 상태현황(좌측) | 현 황 | · 상부 도로 포장 상태현황(우측) |

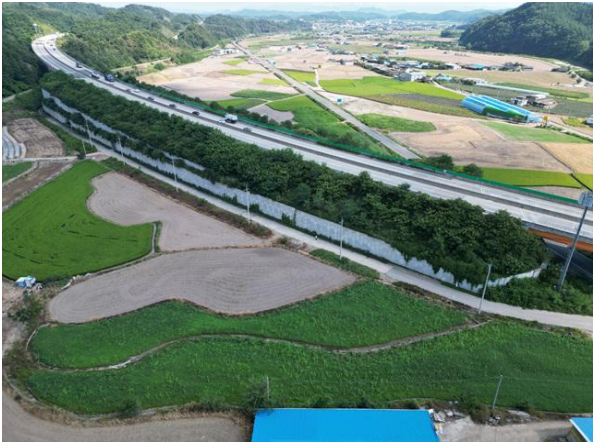
| 주변영향인자(성토부, 상부 도로) 상부 성토부 상태현황 | 주변영향인자(성토부, 상부 도로) 상부 도로 포장 상태현황 |
