영천절토01

1구간 (STA.1+000 ~ 1+200)

- ① 암반각기비탈면 안정성검토
- 불연속면 측정

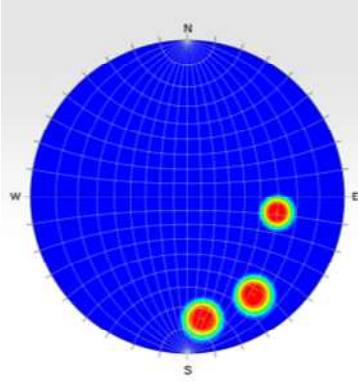
| 구 분 | 점 검 결 과 | | |
|---|---|---|---|
| 평사<br>투영도 | | dip | dip direction |
| | | 74 | 326 |
| | | 76 | 353 |
| | | 60 | 280 |

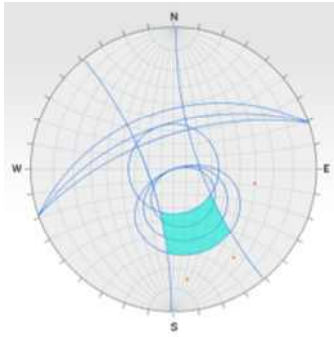
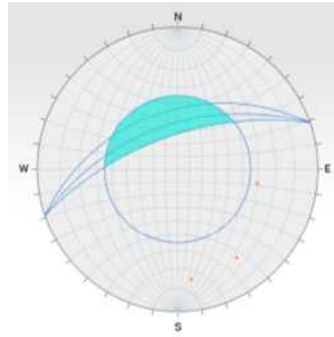
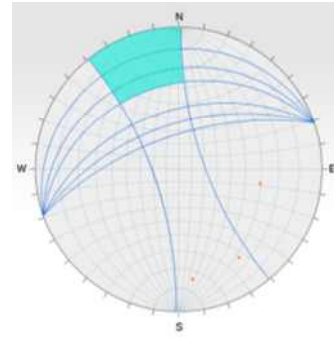
| 평면파괴 | 쇄기파괴 | 전도파괴 |

| 구 분 | 평면파괴 | 쇄기파괴 | 전도파괴 |
|---|---|---|---|
| 해석결과 | 안정 | 안정 | 안정 |
| 평 가 | <ul style="list-style-type: none"><li>● 평면파괴 영역에 절리군의 극점이 분포하고 있지 않음</li><li>● 쇄기파괴 영역에 절리군의 극점이 분포하고 있지 않음</li><li>● 전도파괴 영역에 절리군의 극점이 분포하고 있지 않음</li></ul> | | |

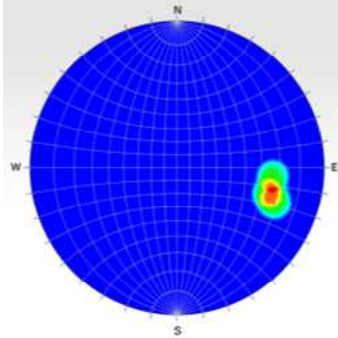
| 구 분 | 점 검 결 과 | | |
|---|---|---|---|
| 평사<br>투영도 | | dip | |
| | | 65 | 286 |
| | | 66 | 275 |
| | | 70 | 290 |

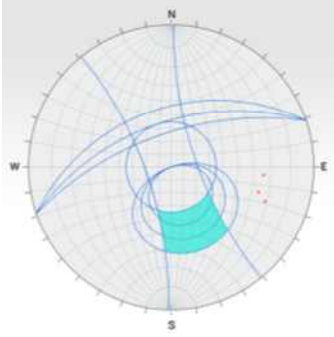
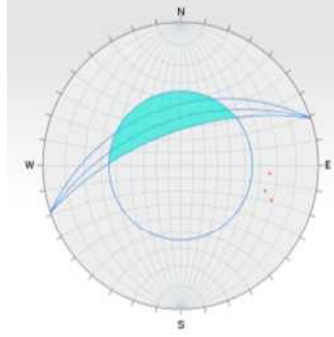
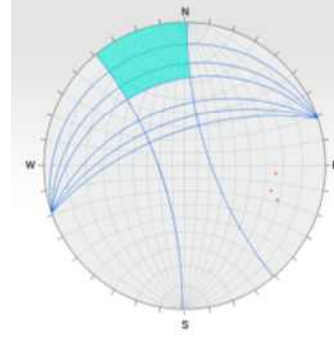
| 평면파괴 | 쇄기파괴 | 전도파괴 |

| 구 분 | 평면파괴 | 쇄기파괴 | 전도파괴 |
|---|---|---|---|
| 해석결과 | 안정 | 안정 | 안정 |
| 평 가 | <ul style="list-style-type: none"> <li>● 평면파괴 영역에 절리군의 극점이 분포하고 있지 않음</li> <li>● 쇄기파괴 영역에 절리군의 극점이 분포하고 있지 않음</li> <li>● 전도파괴 영역에 절리군의 극점이 분포하고 있지 않음</li> </ul> | | |

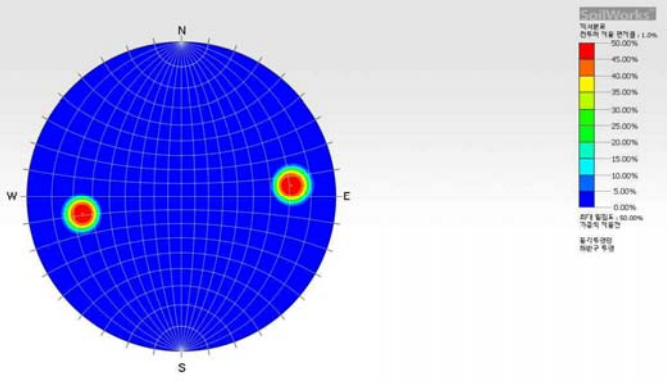
| 구 분 | 점 검 결 과 | | |
|---|---|---|---|
| 평사<br>투영도 | | dip | dip direction |
| | | 71 | 264 |
| | | 66 | 80 |
| | | 60 | 85 |

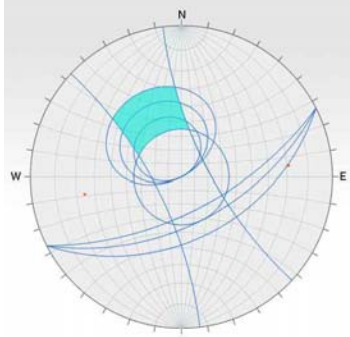
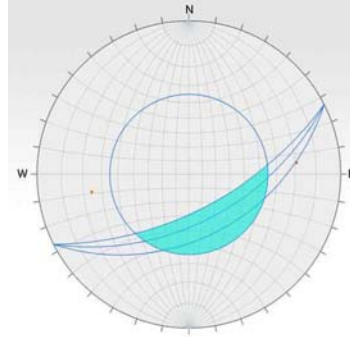
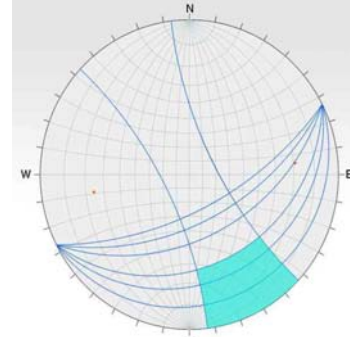
| 평면파괴 | 쇄기파괴 | 전도파괴 |

| 구 분 | 평면파괴 | 쇄기파괴 | 전도파괴 |
|---|---|---|---|
| 해석결과 | 안정 | 안정 | 안정 |
| 평 가 | <ul style="list-style-type: none"><li>● 평면파괴 영역에 절리군의 극점이 분포하고 있지 않음</li><li>● 쇄기파괴 영역에 절리군의 극점이 분포하고 있지 않음</li><li>● 전도파괴 영역에 절리군의 극점이 분포하고 있지 않음</li></ul> | | |

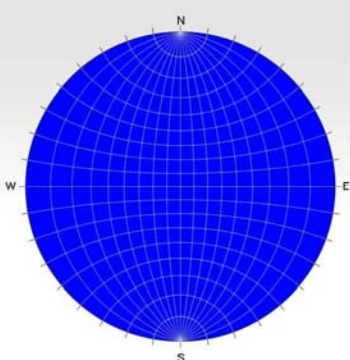
| 구 분 | 점 검 결 과 | |
|---|---|---|
| 평사<br>투영도 | | <p>dip      dip direction</p> <p>녹화공법 적용으로 노출된<br/>노두없음(측정불가)</p> |

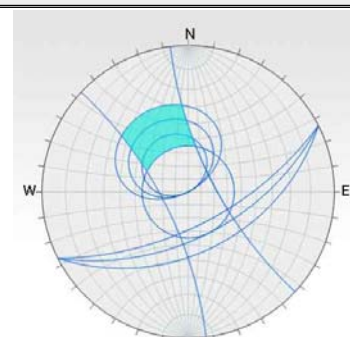
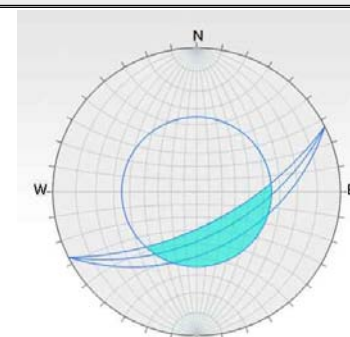
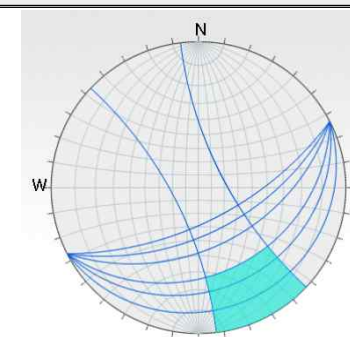
| 평면파괴 | 쌓기파괴 | 전도파괴 |

| 구 분 | 평면파괴 | 쌓기파괴 | 전도파괴 |
|---|---|---|---|
| 해석결과 | 안정 | 안정 | 안정 |
| 평 가 | <ul style="list-style-type: none"> <li>● 평면파괴 영역에 절리군의 극점이 분포하고 있지 않음</li> <li>● 쌓기파괴 영역에 절리군의 극점이 분포하고 있지 않음</li> <li>● 전도파괴 영역에 절리군의 극점이 분포하고 있지 않음</li> </ul> | | |

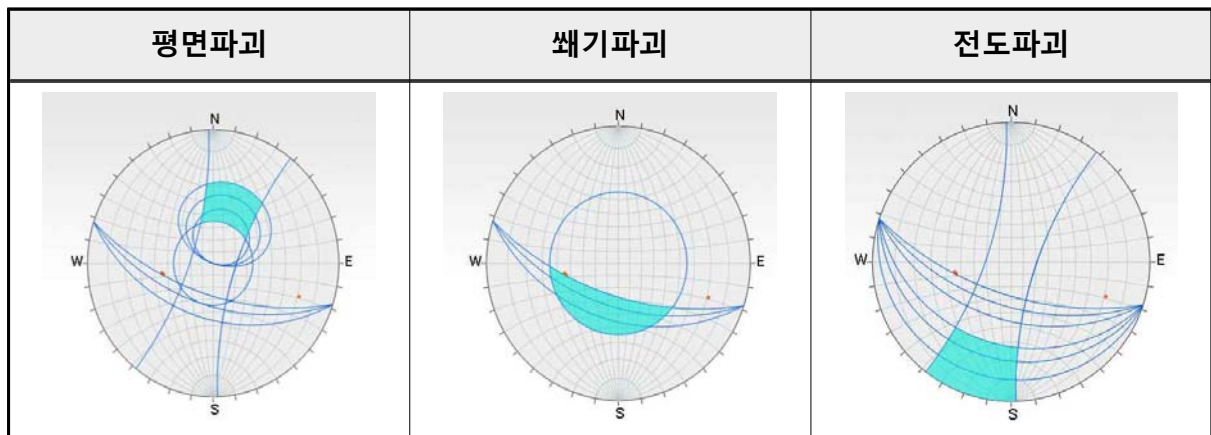
◦ 해석결과

| 구 분 | 평면파괴 | 쇄기파괴 | 전도파괴 |
|---|---|---|---|
| 해석결과 | 안정 | 안정 | 안정 |
| 평 가 | <ul style="list-style-type: none"> <li>● 평면파괴 영역에 절리군의 극점이 분포하고 있지 않음</li> <li>● 쇄기파괴 영역에 절리군의 극점이 분포하고 있지 않음</li> <li>● 전도파괴 영역에 절리군의 극점이 분포하고 있지 않음</li> </ul> | | |

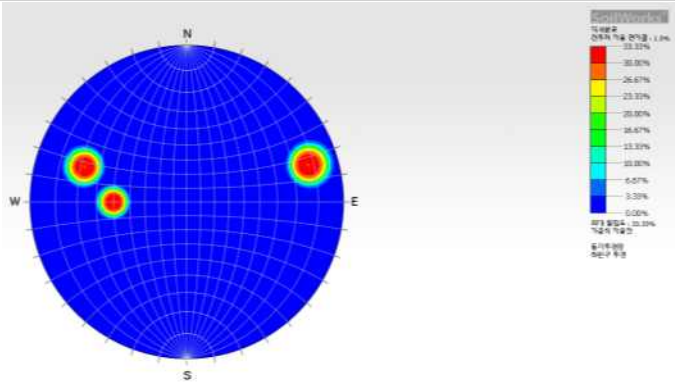
| 구 분 | 점 검 결 과 | | |
|---|---|---|---|
| 평사<br>투영도 | | dip<br>69<br>78<br>50 | dip direction<br>109<br>253<br>90 |

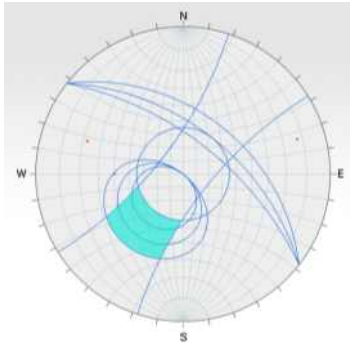
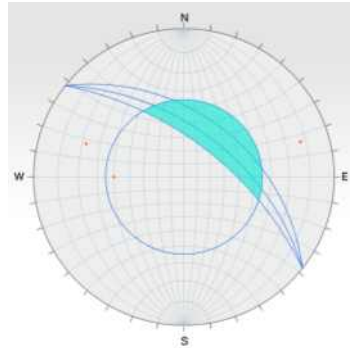
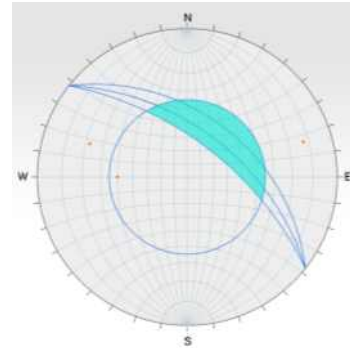
| 평면파괴 | 쇄기파괴 | 전도파괴 |

| 구 분 | 평면파괴 | 쇄기파괴 | 전도파괴 |
|---|---|---|---|
| 해석결과 | 안정 | 안정 | 안정 |
| 평 가 | <ul style="list-style-type: none"> <li>● 평면파괴 영역에 절리군의 극점이 분포하고 있지 않음</li> <li>● 쇄기파괴 영역에 절리군의 극점이 분포하고 있지 않음</li> <li>● 전도파괴 영역에 절리군의 극점이 분포하고 있지 않음</li> </ul> | | |

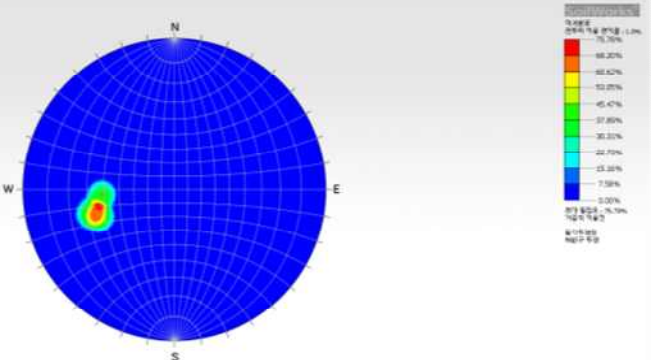
| 구 분 | 점 검 결 과 | | |
|---|---|---|---|
| 평사<br>투영도 | | <b>dip</b><br>59<br>55<br>51 | <b>dip direction</b><br>74<br>70<br>86 |

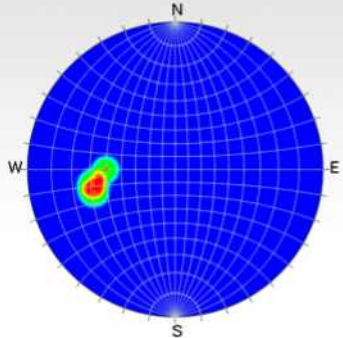
| 구 분 | 점 검 결 과 | | |
|---|---|---|---|
| 평사<br>투영도 | | <b>dip</b> | <b>dip direction</b> |
| | | 59 | 74 |
| | | 59 | 80 |

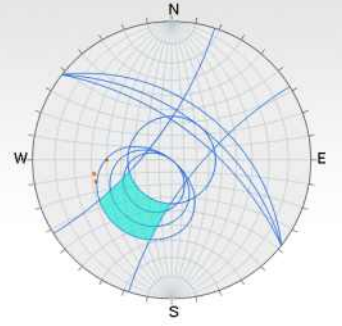
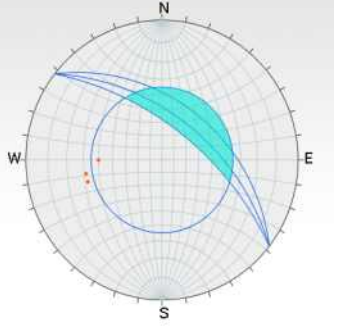
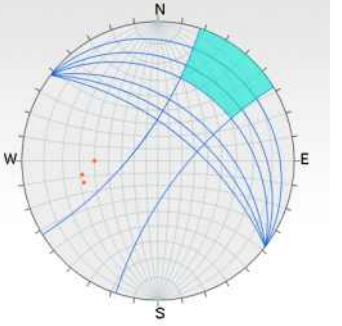
| 평면파괴 | 쇄기파괴 | 전도파괴 |

| 구 분 | 평면파괴 | 쇄기파괴 | 전도파괴 |
|---|---|---|---|
| 해석결과 | 안정 | 안정 | 안정 |

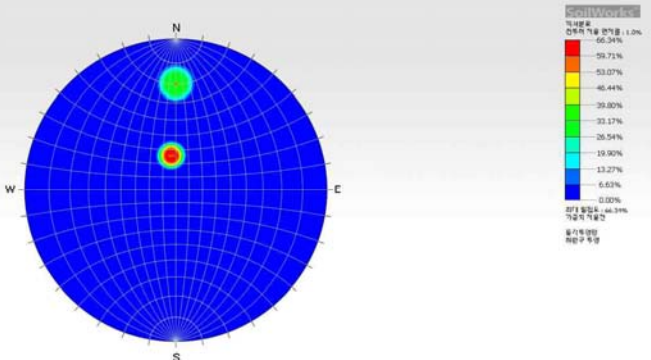
| 구 분 | 점 검 결 과 | | |
|---|---|---|---|
| 평사<br>투영도 | | dip | dip direction |
| | | 26 | 170 |
| | | 26 | 175 |

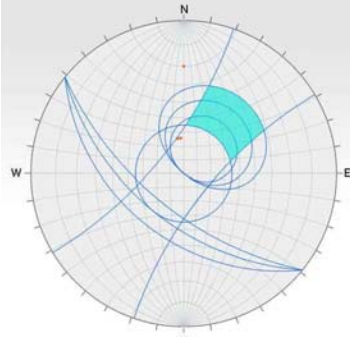
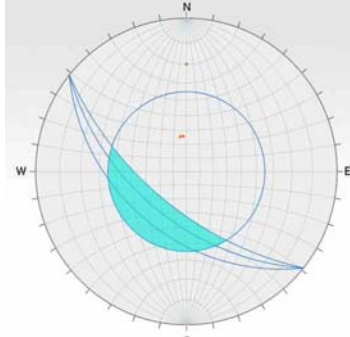
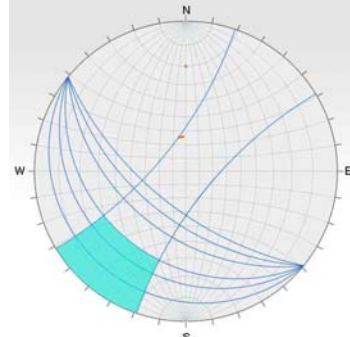
| 구 분 | 평면파괴 | 쇄기파괴 | 전도파괴 |
|---|---|---|---|
| 해석결과 | 안정 | 안정 | 안정 |
| 평 가 | <ul style="list-style-type: none"> <li>● 평면파괴 영역에 절리군의 극점이 분포하고 있지 않음</li> <li>● 쇄기파괴 영역에 절리군의 극점이 분포하고 있지 않음</li> <li>● 전도파괴 영역에 절리군의 극점이 분포하고 있지 않음</li> </ul> | | |

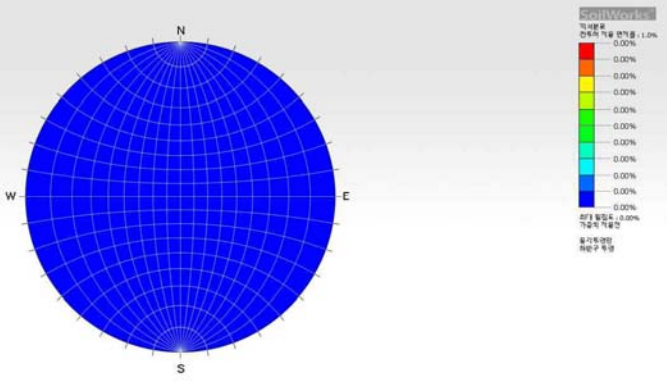
| 구 분 | 점 검 결 과 | |
|---|---|---|
| 평사<br>투영도 | | dip      dip direction<br><br>녹화공법 적용으로 노출된<br>노두없음(측정불가) |

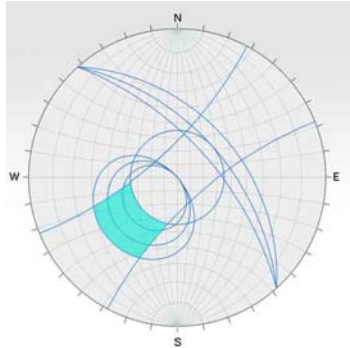
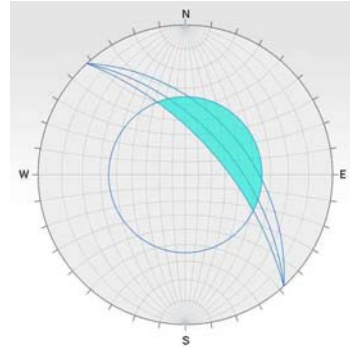
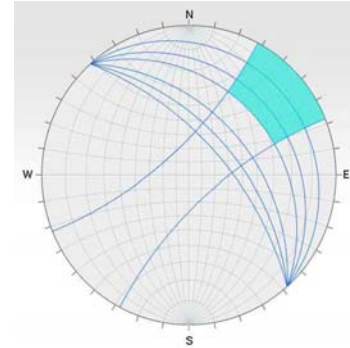
| | 평면파괴 | 썰기파괴 | 전도파괴 |
|---|---|---|---|
| 해석결과 | 안정 | 안정 | 안정 |
| 평 가 | <ul style="list-style-type: none"><li>● 평면파괴 영역에 절리군의 극점이 분포하고 있지 않음</li><li>● 썰기파괴 영역에 절리군의 극점이 분포하고 있지 않음</li><li>● 전도파괴 영역에 절리군의 극점이 분포하고 있지 않음</li></ul> | | |

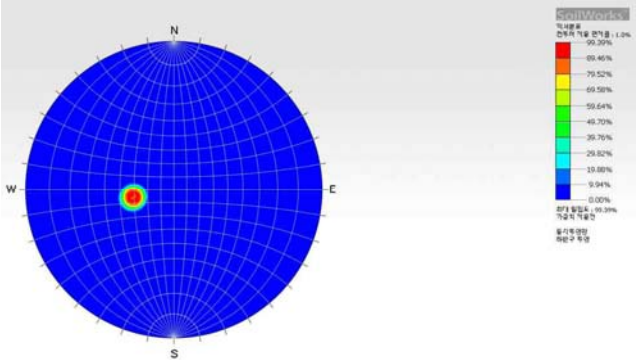
| 구 분 | 점 검 결 과 | | |
|---|---|---|---|
| 평사<br>투영도 | | dip<br>30<br>32 | dip direction<br>80<br>78 |

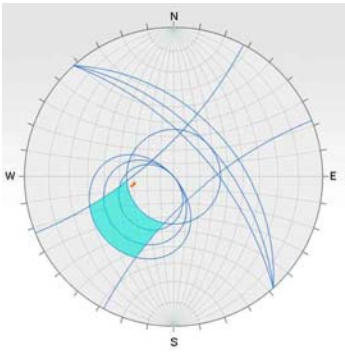
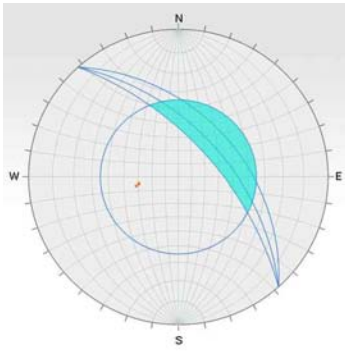
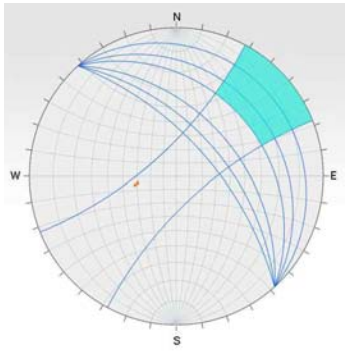
| 구 분 | 평면파괴 | 쇄기파괴 | 전도파괴 |
|---|---|---|---|
| 해석결과 | 안정 | 안정 | 안정 |
| 평 가 | <ul style="list-style-type: none"> <li>● 평면파괴 영역에 절리군의 극점이 분포하고 있지 않음</li> <li>● 쇄기파괴 영역에 절리군의 극점이 분포하고 있지 않음</li> <li>● 전도파괴 영역에 절리군의 극점이 분포하고 있지 않음</li> </ul> | | |

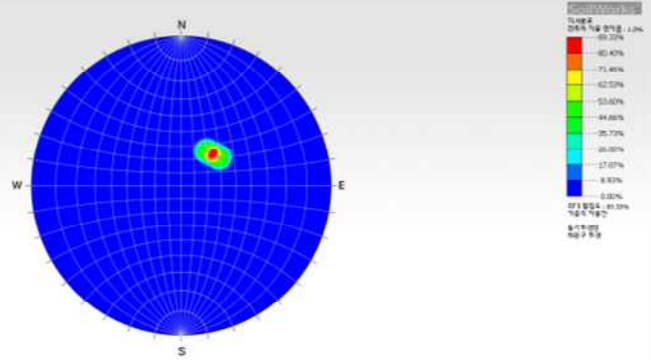
| 구 분 | 점 검 결 과 | | |
|---|---|---|---|
| 평사<br>투영도 | | dip | dip direction |
| | | 32<br>35 | 216<br>233 |

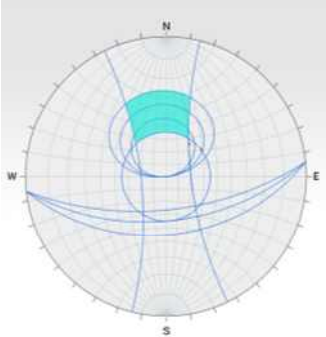
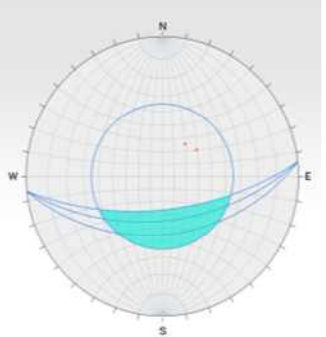
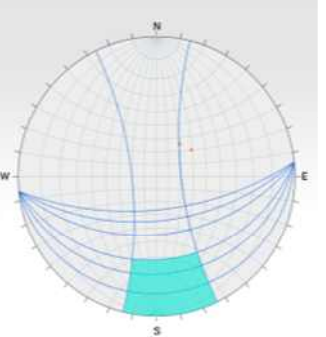
| | 평면파괴 | 쇄기파괴 | 전도파괴 |
|---|---|---|---|
| 해석결과 | 안정 | 안정 | 안정 |
| 평 가 | <ul style="list-style-type: none"><li>● 평면파괴 영역에 절리군의 극점이 분포하고 있지 않음</li><li>● 쇄기파괴 영역에 절리군의 극점이 분포하고 있지 않음</li><li>● 전도파괴 영역에 절리군의 극점이 분포하고 있지 않음</li></ul> | | |

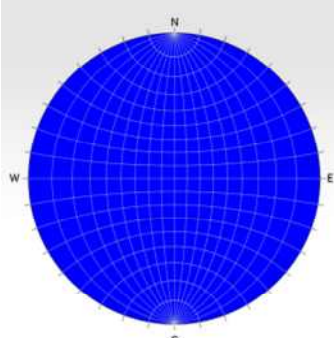
| 구 분 | 점 검 결 과 | |
|---|---|---|
| 평사<br>투영도 | | <p>dip      dip direction</p> <p>녹화공법 적용으로 노출된<br/>노두없음(측정불가)</p> |

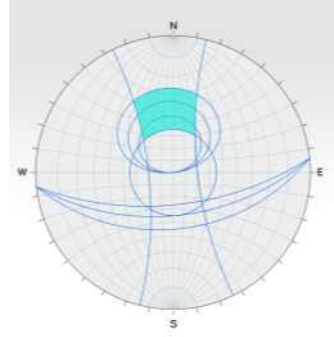
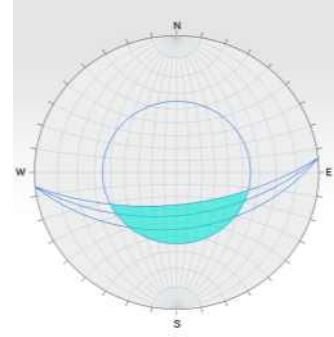
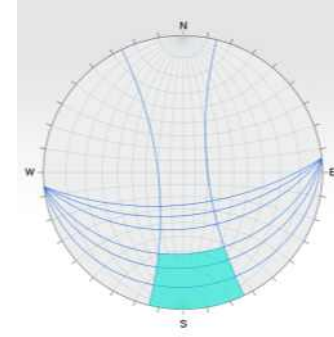
| 구 분 | 평면파괴 | 쇄기파괴 | 전도파괴 |
|---|---|---|---|
| 해석결과 | 안정 | 안정 | 안정 |
| 평 가 | <ul style="list-style-type: none"> <li>● 평면파괴 영역에 절리군의 극점이 분포하고 있지 않음</li> <li>● 쇄기파괴 영역에 절리군의 극점이 분포하고 있지 않음</li> <li>● 전도파괴 영역에 절리군의 극점이 분포하고 있지 않음</li> </ul> | | |

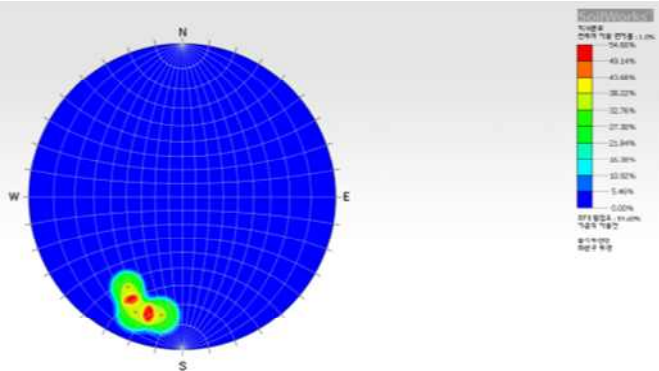
| 구 분 | 점 검 결 과 | | |
|---|---|---|---|
| 평사<br>투영도 | | dip | dip direction |
| | | 78 | 22 |
| | | 76 | 10 |
| | | 69 | 31 |

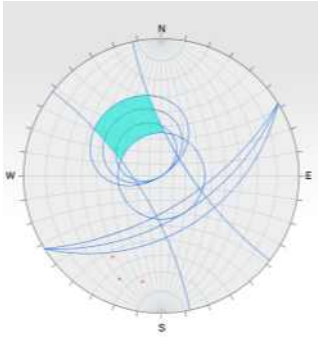
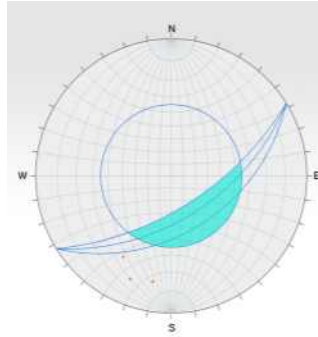
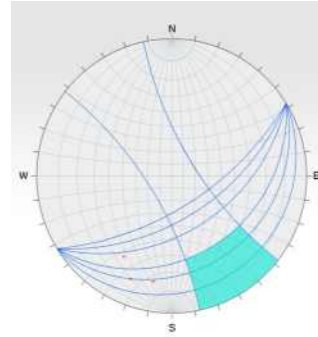
| 구 분 | 평면파괴 | 쇄기파괴 | 전도파괴 |
|---|---|---|---|
| 해석결과 | 안정 | 안정 | 안정 |
| 평 가 | <ul style="list-style-type: none"><li>● 평면파괴 영역에 절리군의 극점이 분포하고 있지 않음</li><li>● 쇄기파괴 영역에 절리군의 극점이 분포하고 있지 않음</li><li>● 전도파괴 영역에 절리군의 극점이 분포하고 있지 않음</li></ul> | | |

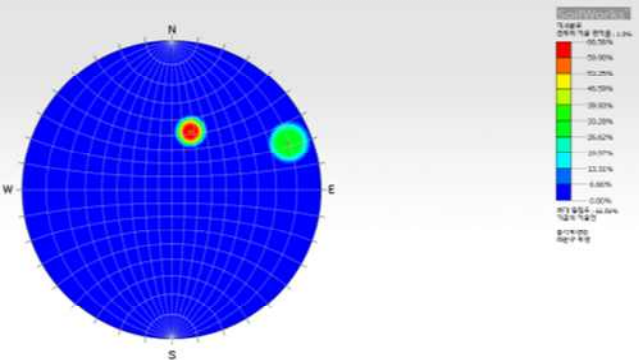
| 구 분 | 점 검 결 과 | | |
|---|---|---|---|
| 평사<br>투영도 | | dip | dip direction |
| | | 80 | 248 |
| | | 44 | 197 |
| | | 45 | 199 |

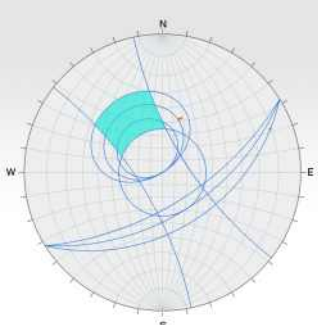
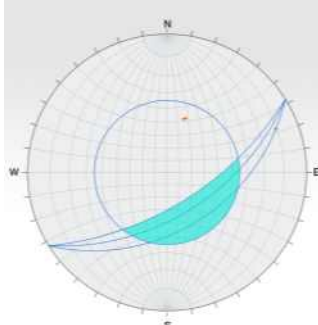
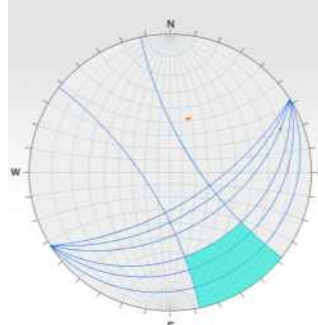
| 구 분 | 평면파괴 | 쇄기파괴 | 전도파괴 |
|---|---|---|---|
| 해석결과 | 안정 | 안정 | 안정 |
| 평 가 | <ul style="list-style-type: none"> <li>● 평면파괴 영역에 절리군의 극점이 분포하고 있지 않음</li> <li>● 쇄기파괴 영역에 절리군의 극점이 분포하고 있지 않음</li> <li>● 전도파괴 영역에 절리군의 극점이 분포하고 있지 않음</li> </ul> | | |

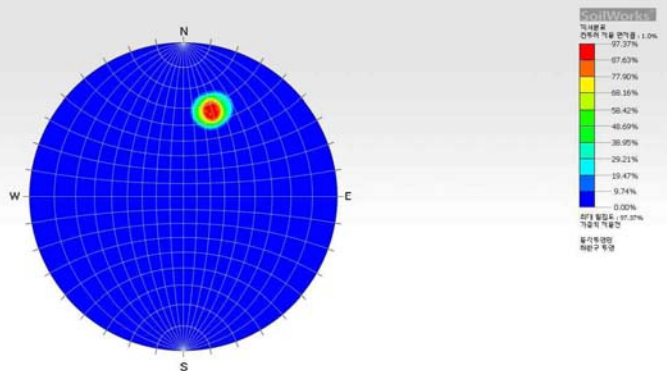
| 구 분 | 점 검 결 과 | | |
|---|---|---|---|
| 평사<br>투영도 | | dip | dip direction |
| | | 59 | 198 |
| | | 60 | 195 |

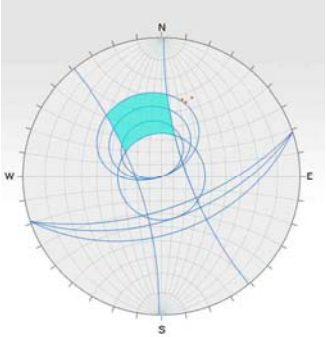
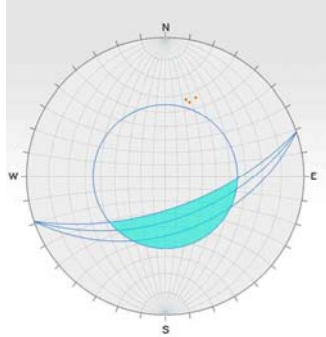
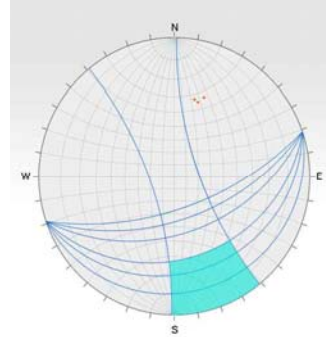
| 구 분 | 평면파괴 | 쇄기파괴 | 전도파괴 |
|---|---|---|---|
| 해석결과 | 안정 | 안정 | 안정 |

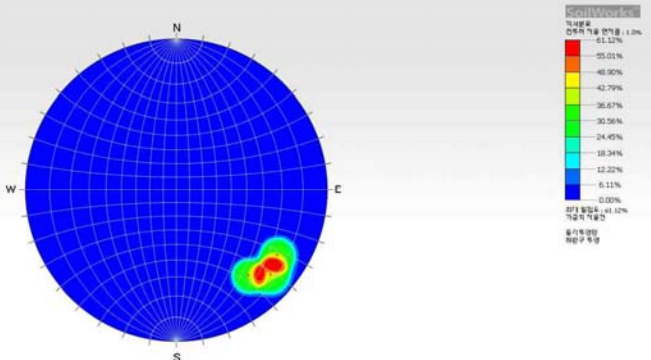
| 구 분 | 점 검 결 과 | | |
|---|---|---|---|
| 평사<br>투영도 | | <b>dip</b><br>73<br>77<br>80 | <b>dip direction</b><br>320<br>303<br>312 |

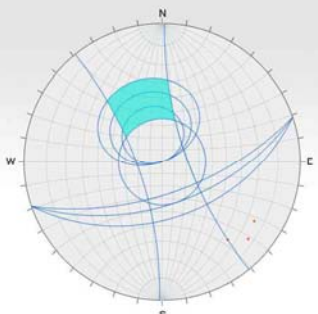
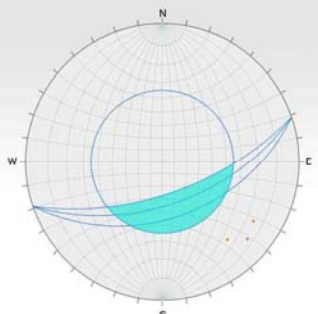
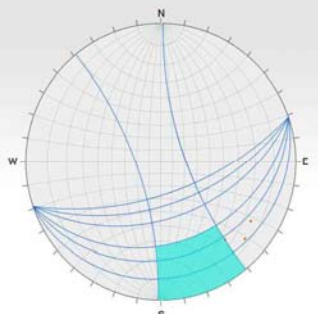
| 구 분 | 평면파괴 | 쇄기파괴 | 전도파괴 |
|---|---|---|---|
| 해석결과 | 안정 | 안정 | 안정 |

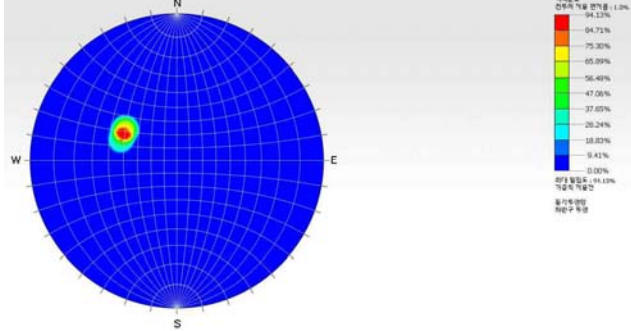
| 구 분 | 점 검 결 과 | | |
|---|---|---|---|
| 평사<br>투영도 | | dip | dip direction |
| | | 44 | 121 |
| | | 44 | 110 |

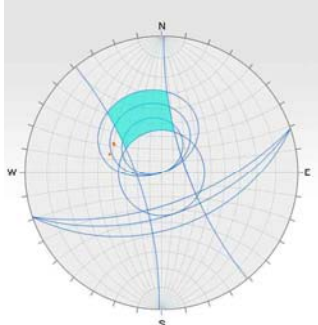
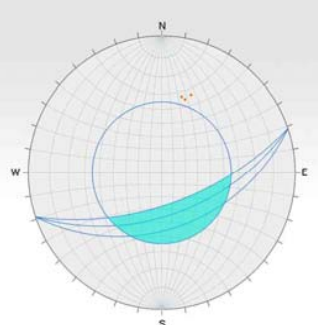
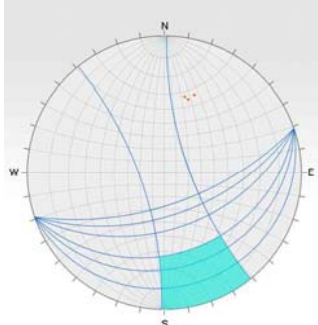
| 구 분 | 평면파괴 | 쇄기파괴 | 전도파괴 |
|---|---|---|---|
| 해석결과 | 안정 | 안정 | 안정 |

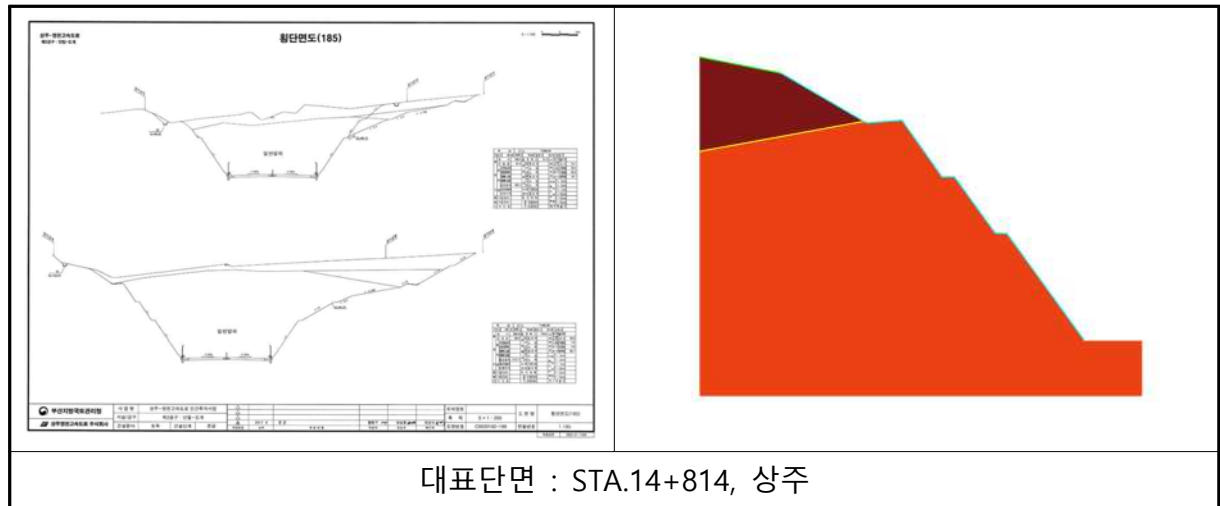
### ◦ 검토단면

| 건기시 | 우기시 | 지진시 |
|---|---|---|
| 안전율 : 3.08 | 안전율 : 2.14 | 안전율 : 1.78 |

## ③ 3구간 비탈면 안정성검토 결과

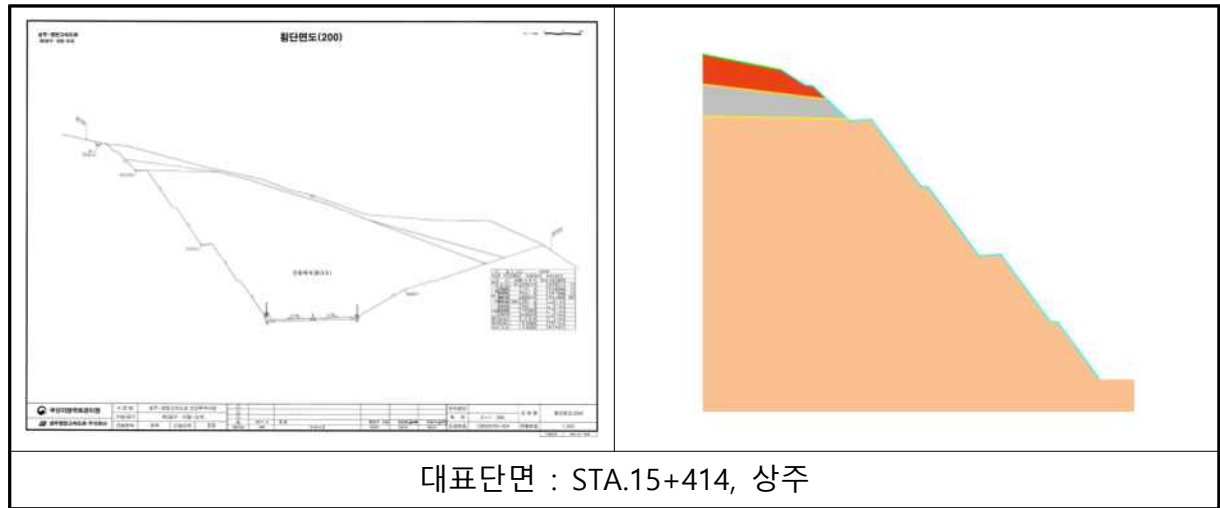
### ◦ 검토단면

| 건기시 | 우기시 | 지진시 |
|---|---|---|
| <p>안전율 : 2.46</p> | <p>안전율 : 1.69</p> | <p>안전율 : 1.46</p> |

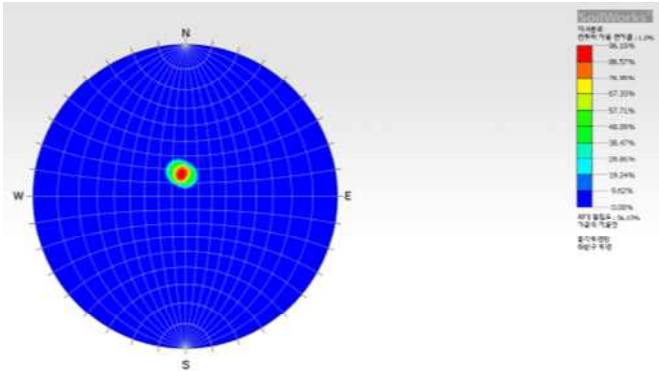
| 구 분 | 점 검 결 과 | | |
|---|---|---|---|
| | | 15<br>19 | 181<br>163 |

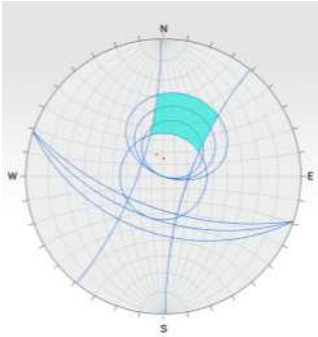
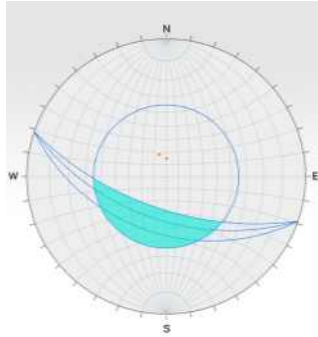
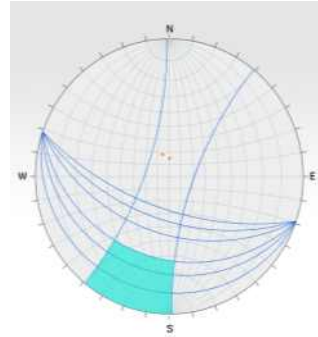
| 구 분 | 평면파괴 | 쇄기파괴 | 전도파괴 |
|---|---|---|---|
| 해석결과 | 안정 | 안정 | 안정 |
| 평 가 | <ul style="list-style-type: none"><li>● 평면파괴 영역에 절리군의 극점이 분포하고 있지 않음</li><li>● 쇄기파괴 영역에 절리군의 극점이 분포하고 있지 않음</li><li>● 전도파괴 영역에 절리군의 극점이 분포하고 있지 않음</li></ul> | | |

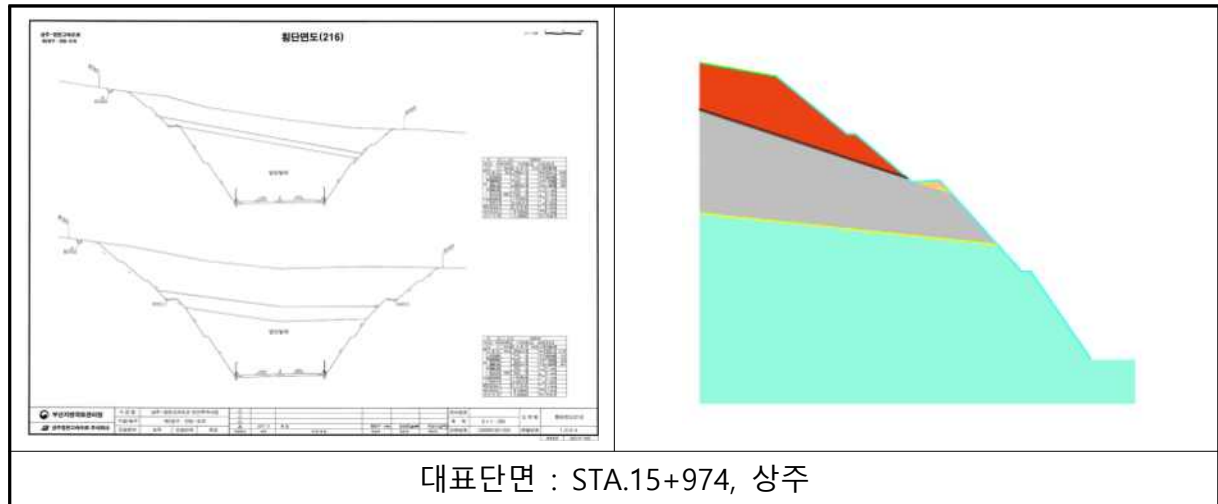
◦ 검토단면

| 건기시 | 우기시 | 지진시 |
|---|---|---|
| 안전율 : 2.02 | 안전율 : 1.37 | 안전율 : 1.18 |

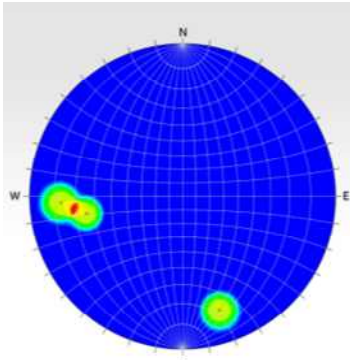
| 구 분 | 점 검 결 과 | | |
|---|---|---|---|
| | | 77 | 87 |
| | | 76 | 342 |
| | | 65 | 80 |

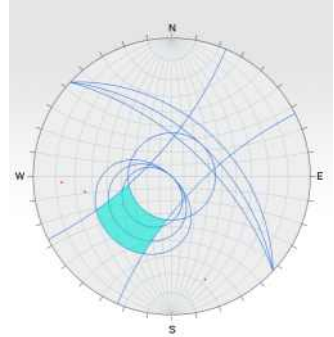
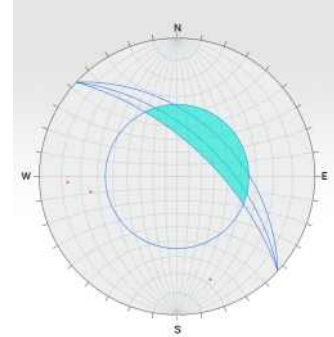
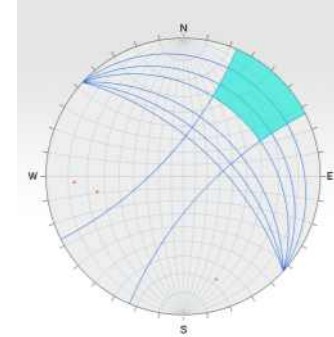
| 구 분 | 평면파괴 | 쇄기파괴 | 전도파괴 |
|---|---|---|---|
| 해석결과 | 안정 | 안정 | 안정 |
| 평 가 | <ul style="list-style-type: none"><li>● 평면파괴 영역에 절리군의 극점이 분포하고 있지 않음</li><li>● 쇄기파괴 영역에 절리군의 극점이 분포하고 있지 않음</li><li>● 전도파괴 영역에 절리군의 극점이 분포하고 있지 않음</li></ul> | | |

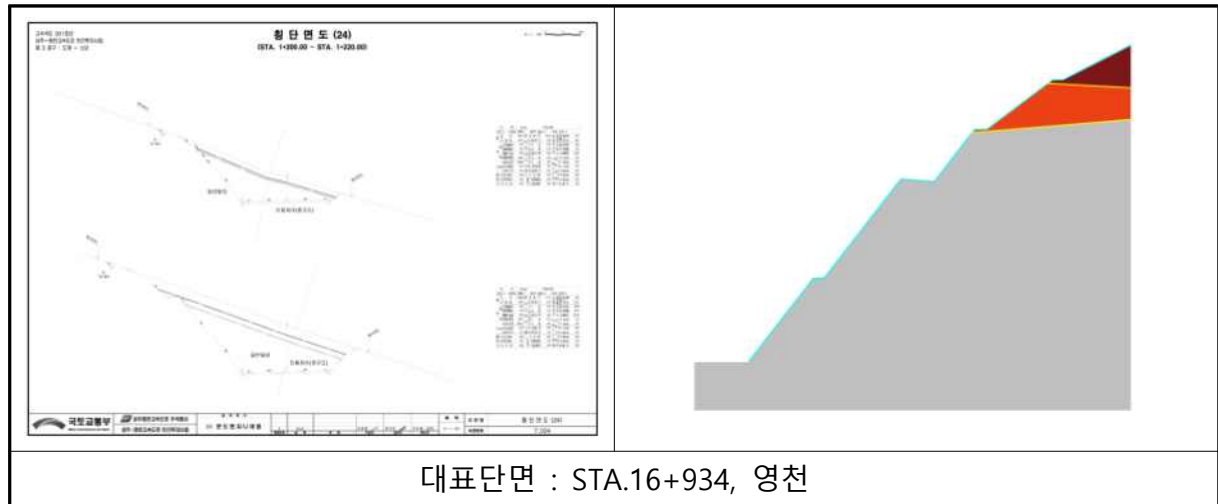
### ◦ 검토단면

| 건기시 | 우기시 | 지진시 |
|---|---|---|
| 안전율 : 2.90 | 안전율 : 2.10 | 안전율 : 1.84 |

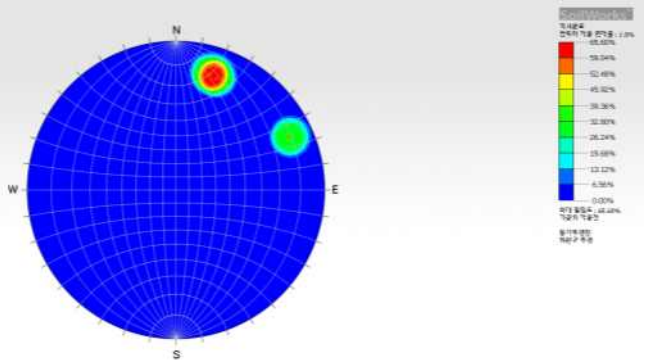
| 구 분 | 점 검 결 과 | | |
|---|---|---|---|
| 평사<br>투영도 | | dip<br>80<br>78<br>77 | dip direction<br>245<br>196<br>200 |

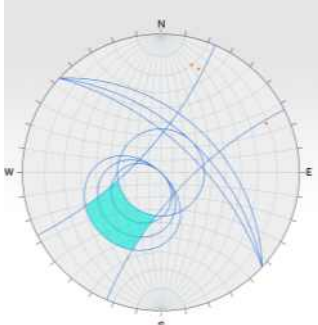
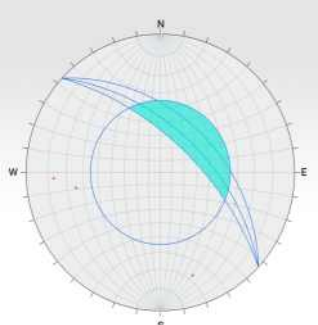
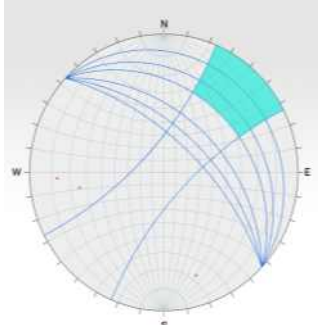
| 구 분 | 평면파괴 | 쇄기파괴 | 전도파괴 |
|---|---|---|---|
| 해석결과 | 안정 | 안정 | 안정 |
| 평 가 | <ul style="list-style-type: none"> <li>● 평면파괴 영역에 절리군의 극점이 분포하고 있지 않음</li> <li>● 쇄기파괴 영역에 절리군의 극점이 분포하고 있지 않음</li> <li>● 전도파괴 영역에 절리군의 극점이 분포하고 있지 않음</li> </ul> | | |

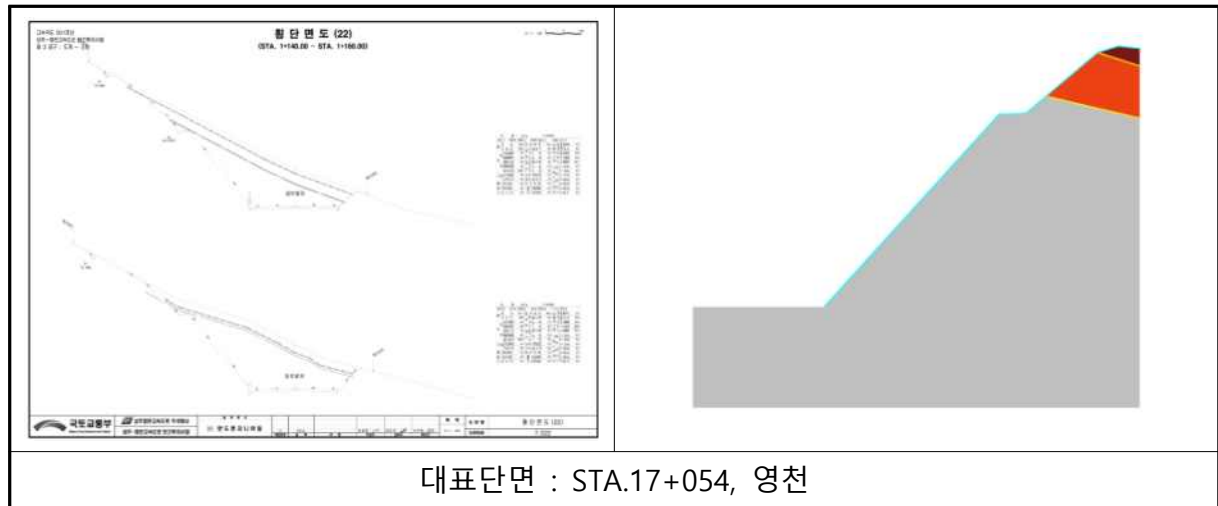
### ◦ 검토단면

| 건기시 | 우기시 | 지진시 |
|---|---|---|
| 안전율 : 5.57 | 안전율 : 4.63 | 안전율 : 4.20 |

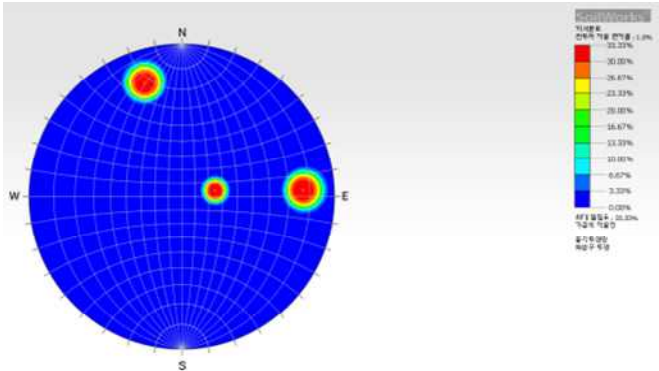
| 구 분 | 점 검 결 과 | | |
|---|---|---|---|
| | | 77 | 267 |
| | | 76 | 162 |
| | | 25 | 260 |

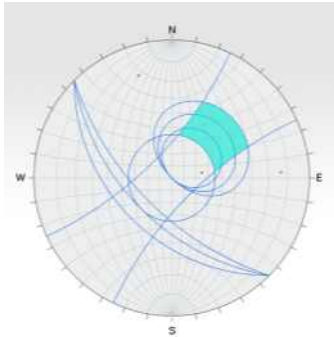
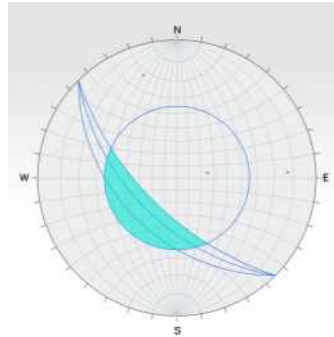
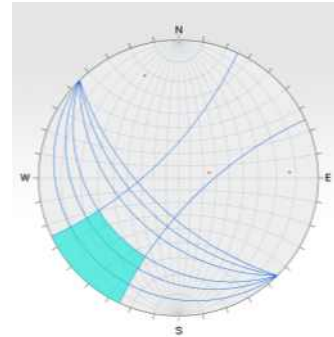
| 구 분 | 평면파괴 | 쇄기파괴 | 전도파괴 |
|---|---|---|---|
| 해석결과 | 안정 | 안정 | 안정 |
| 평 가 | <ul style="list-style-type: none"><li>● 평면파괴 영역에 절리군의 극점이 분포하고 있지 않음</li><li>● 쇄기파괴 영역에 절리군의 극점이 분포하고 있지 않음</li><li>● 전도파괴 영역에 절리군의 극점이 분포하고 있지 않음</li></ul> | | |

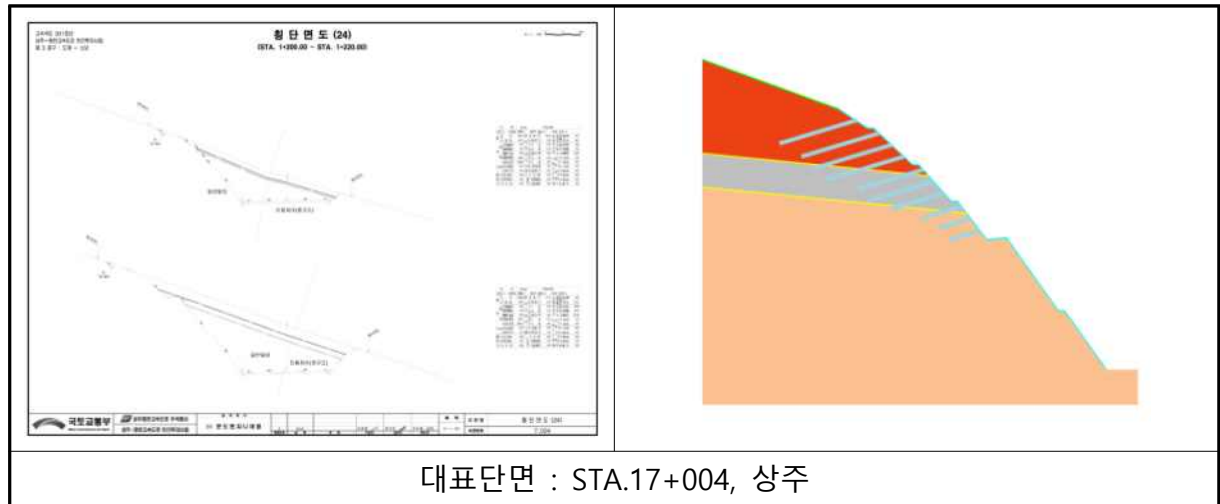
◦ 검토단면

| 건기시 | 우기시 | 지진시 |
|---|---|---|
| 안전율 : 4.27 | 안전율 : 2.75 | 안전율 : 2.10 |

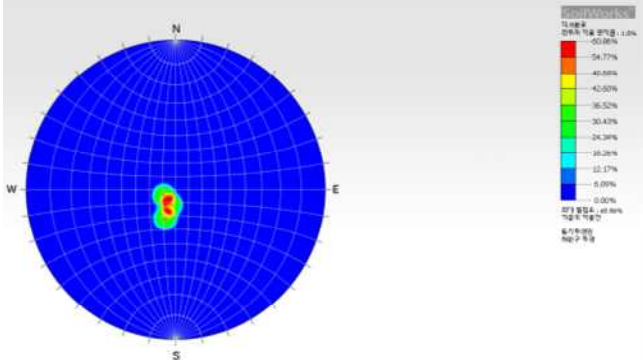
| 구 분 | 점 검 결 과 | | |
|---|---|---|---|
| 평사<br>투영도 | | dip<br>10<br>12<br>23 | dip direction<br>65<br>16<br>20 |

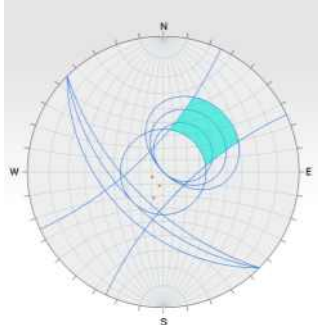
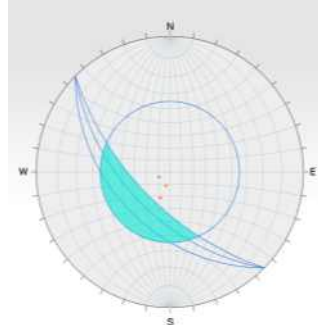
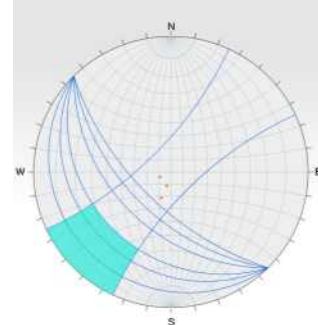
| 구 분 | 평면파괴 | 쇄기파괴 | 전도파괴 |
|---|---|---|---|
| 해석결과 | 안정 | 안정 | 안정 |
| 평 가 | <ul style="list-style-type: none"> <li>● 평면파괴 영역에 절리군의 극점이 분포하고 있지 않음</li> <li>● 쇄기파괴 영역에 절리군의 극점이 분포하고 있지 않음</li> <li>● 전도파괴 영역에 절리군의 극점이 분포하고 있지 않음</li> </ul> | | |

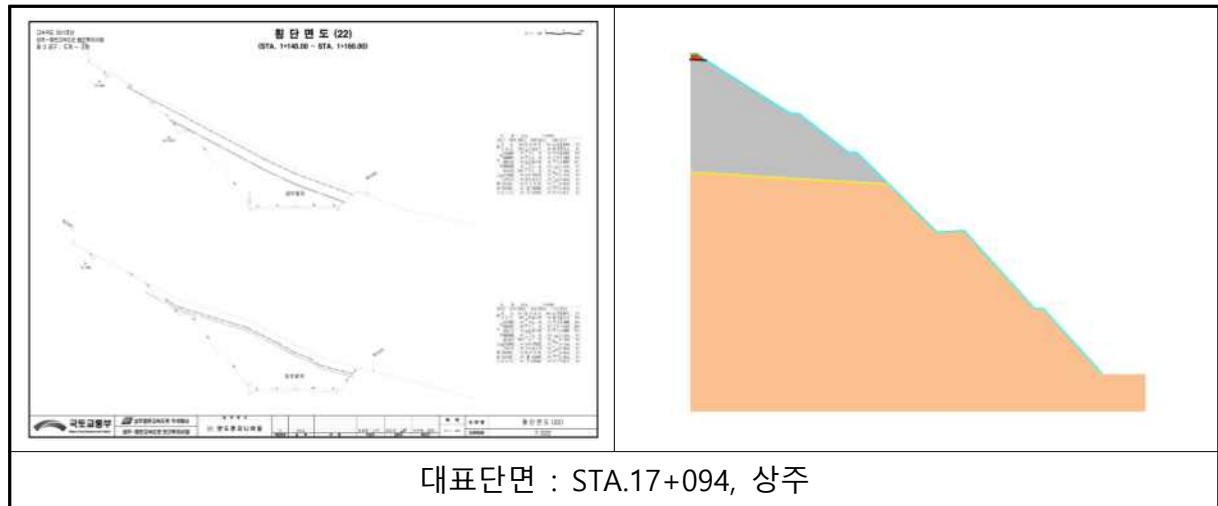
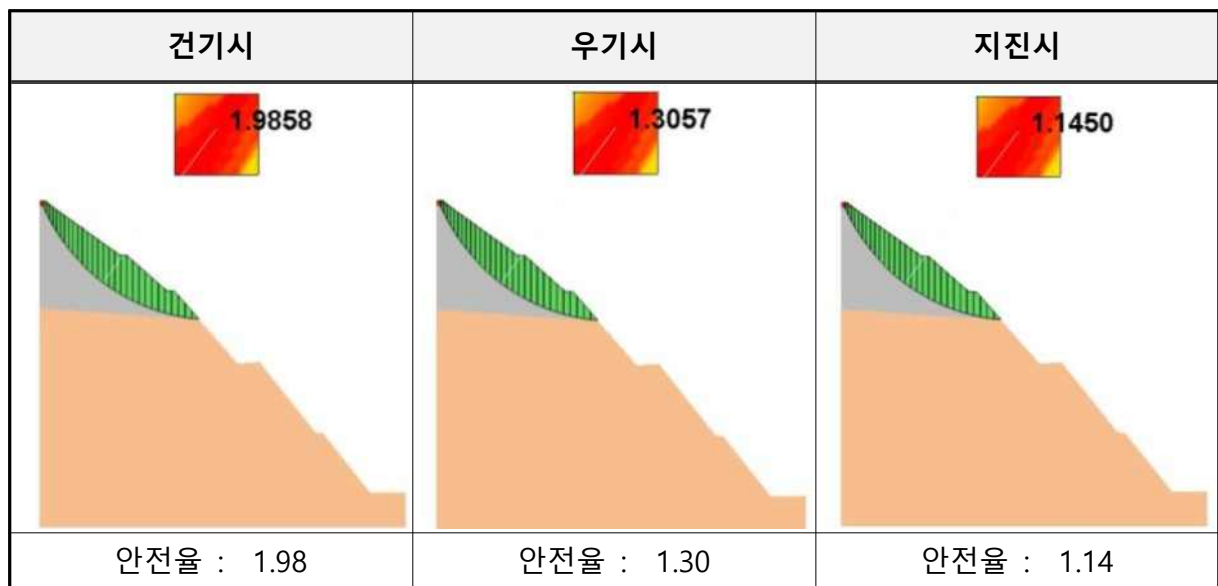
### ◦ 검토단면

| 구 분 | 검토 결과 | | 비 고 |
|---|---|---|---|
| 토사구간<br>(한계평형해석) | 건기시 | $F_s \geq 1.5 \Rightarrow O.K$ | |
| | 우기시 | $F_s \geq 1.2 \Rightarrow O.K$ | |
| | 지진시 | $F_s \geq 1.1 \Rightarrow O.K$ | |

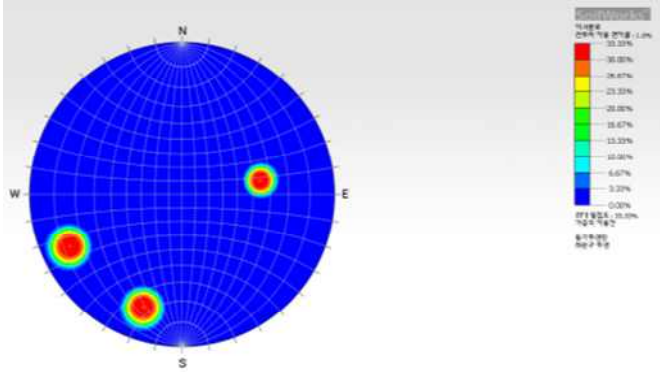
| 구 분 | 점 검 결 과 | | |
|---|---|---|---|
| | | 55 | 260 |
| | | 78 | 65 |
| | | 76 | 20 |

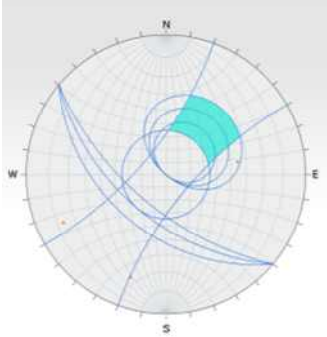
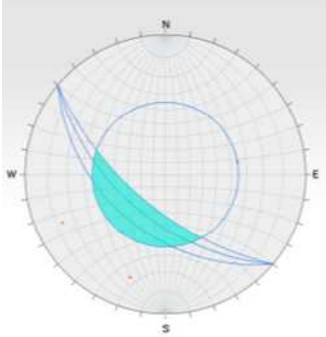
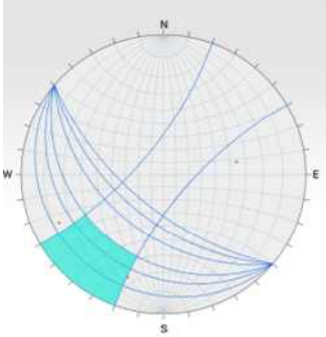
| 구 분 | 평면파괴 | 쇄기파괴 | 전도파괴 |
|---|---|---|---|
| 해석결과 | 안정 | 안정 | 안정 |
| 평 가 | <ul style="list-style-type: none"><li>● 평면파괴 영역에 절리군의 극점이 분포하고 있지 않음</li><li>● 쇄기파괴 영역에 절리군의 극점이 분포하고 있지 않음</li><li>● 전도파괴 영역에 절리군의 극점이 분포하고 있지 않음</li></ul> | | |

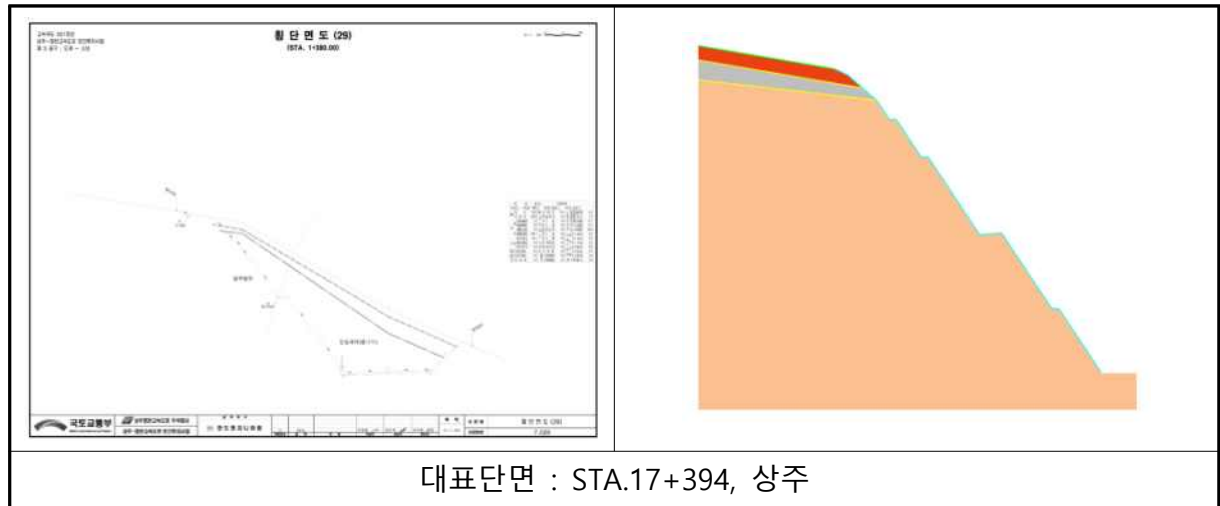
◦ 검토단면

| 건기시 | 우기시 | 지진시 |
|---|---|---|
| 안전율 : 4.10 | 안전율 : 3.20 | 안전율 : 2.74 |

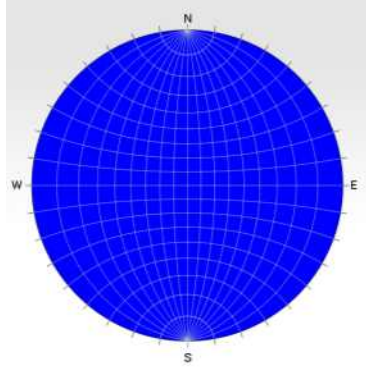
| 구 분 | 점 검 결 과 | |
|---|---|---|
| 평사<br>투영도 | | dip      dip direction<br><br>녹화공법 적용으로 노출된<br>노두없음(측정불가) |

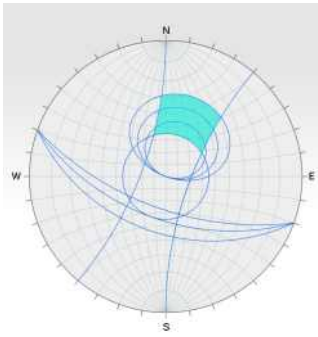
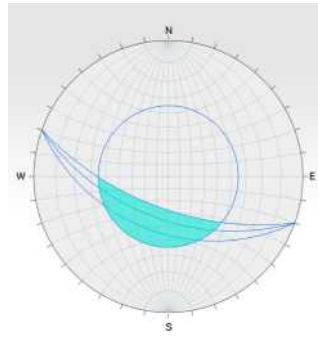
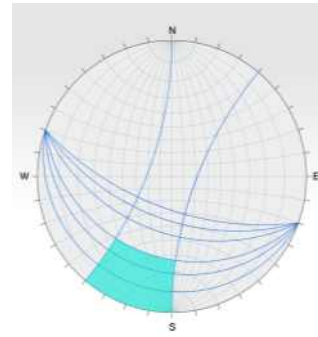
| 구 분 | 평면파괴 | 썰기파괴 | 전도파괴 |
|---|---|---|---|
| 해석결과 | 안정 | 안정 | 안정 |

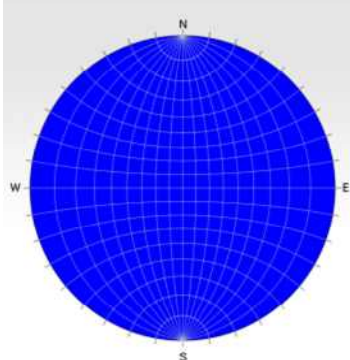
| 구 분 | 점 검 결 과 | |
|---|---|---|
| 평사<br>투영도 | | <p>dip      dip direction</p> <p>녹화공법 적용으로 노출된<br/>노두없음(측정불가)</p> |

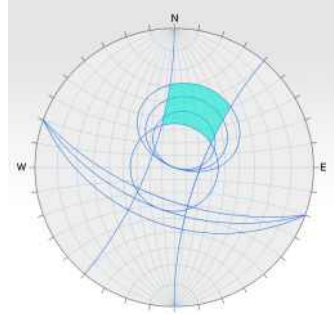
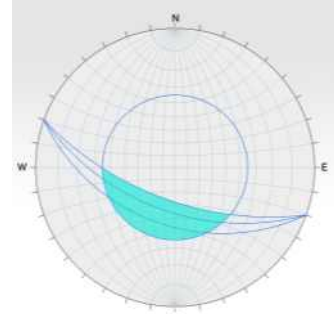
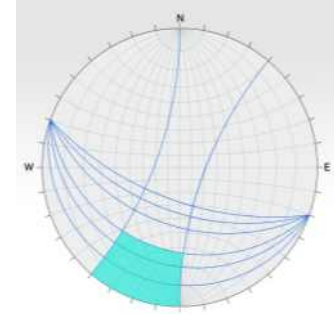
| 구 분 | 평면파괴 | 쇄기파괴 | 전도파괴 |
|---|---|---|---|
| 해석결과 | 안정 | 안정 | 안정 |
| 평 가 | <ul style="list-style-type: none"> <li>● 평면파괴 영역에 절리군의 극점이 분포하고 있지 않음</li> <li>● 쇄기파괴 영역에 절리군의 극점이 분포하고 있지 않음</li> <li>● 전도파괴 영역에 절리군의 극점이 분포하고 있지 않음</li> </ul> | | |

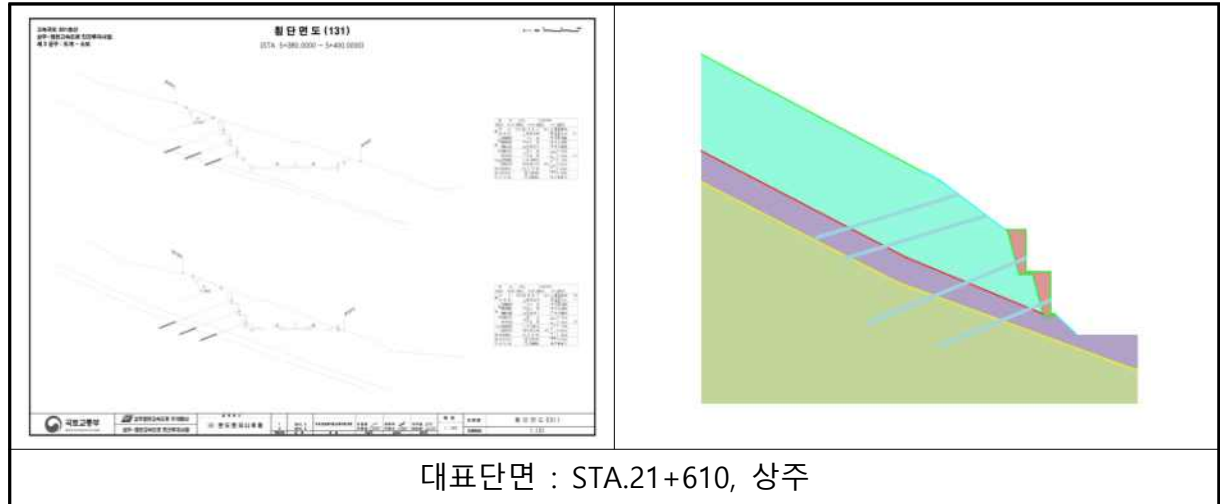
| 건기시 | 우기시 | 지진시 |
|---|---|---|
| 안전율 : 2.64 | 안전율 : 1.71 | 안전율 : 1.49 |

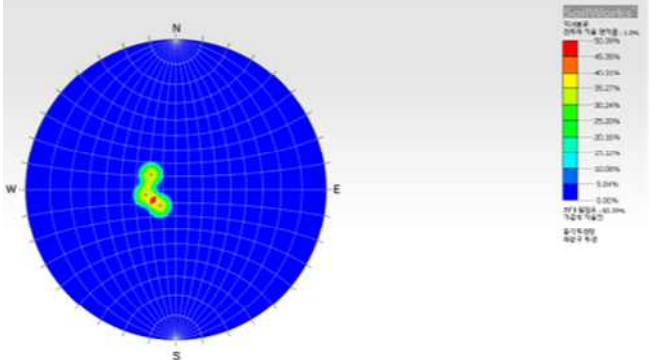
| 구 분 | 점 검 결 과 | | |
|---|---|---|---|
| 평사<br>투영도 | | <b>dip</b><br>23<br>17<br>22 | <b>dip direction</b><br>80<br>45<br>121 |

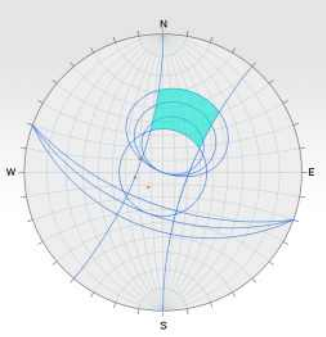
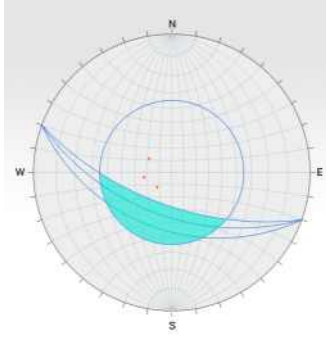
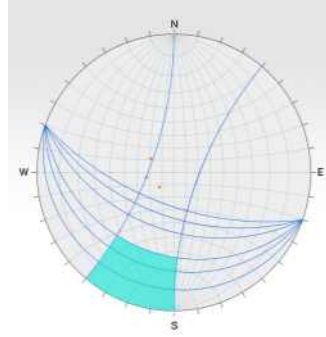
| 구 분 | 평면파괴 | 쇄기파괴 | 전도파괴 |
|---|---|---|---|
| 해석결과 | 안정 | 안정 | 안정 |
| 평 가 | ● 평면파괴 영역에 절리군의 극점이 분포하고 있지 않음<br>● 쇄기파괴 영역에 절리군의 극점이 분포하고 있지 않음<br>● 전도파괴 영역에 절리군의 극점이 분포하고 있지 않음 | | |
