영천절토01

1구간 (STA.1+000 ~ 1+200)

- ① 암반각기비탈면 안정성검토
- 불연속면 측정

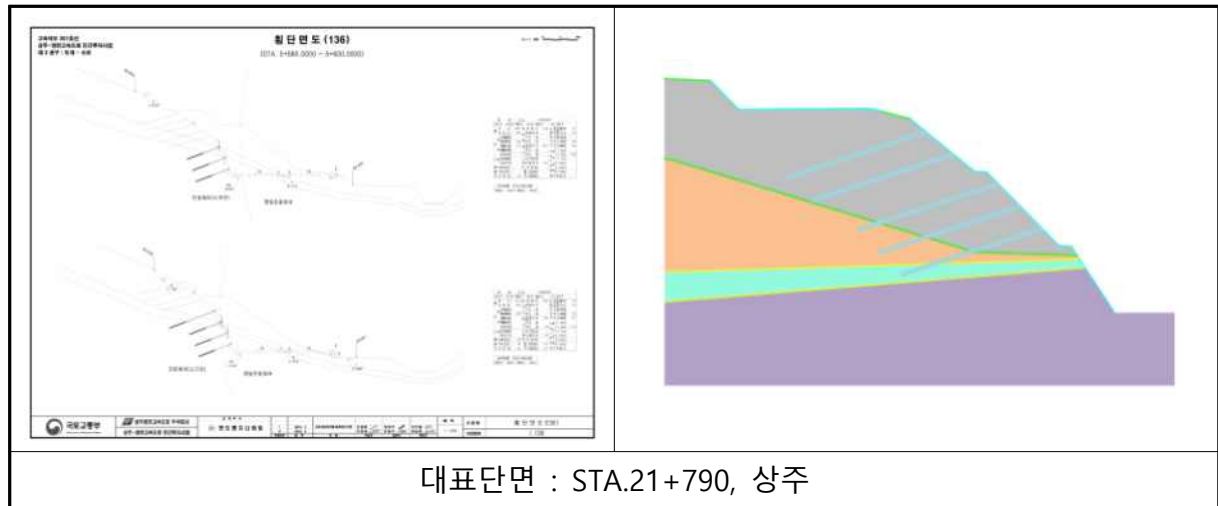
| 건기시 | 우기시 | 지진시 |
|---|---|---|
| 안전율 : 4.98 | 안전율 : 3.28 | 안전율 : 2.61 |

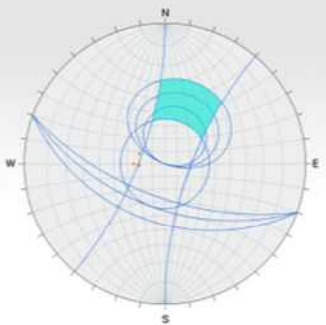
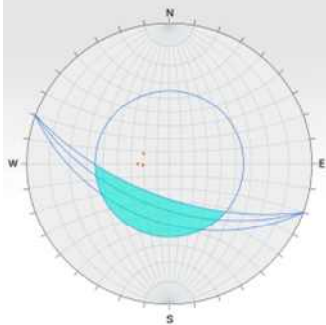
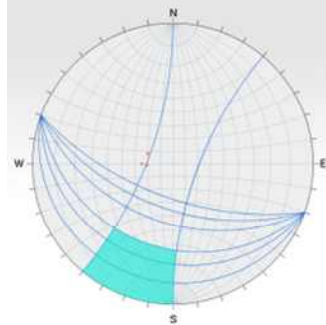
| 구 분 | 평면파괴 | 쇄기파괴 | 전도파괴 |
|---|---|---|---|
| 해석결과 | 안정 | 안정 | 안정 |
| 평 가 | <ul style="list-style-type: none"> <li>● 평면파괴 영역에 절리군의 극점이 분포하고 있지 않음</li> <li>● 쇄기파괴 영역에 절리군의 극점이 분포하고 있지 않음</li> <li>● 전도파괴 영역에 절리군의 극점이 분포하고 있지 않음</li> </ul> | | |

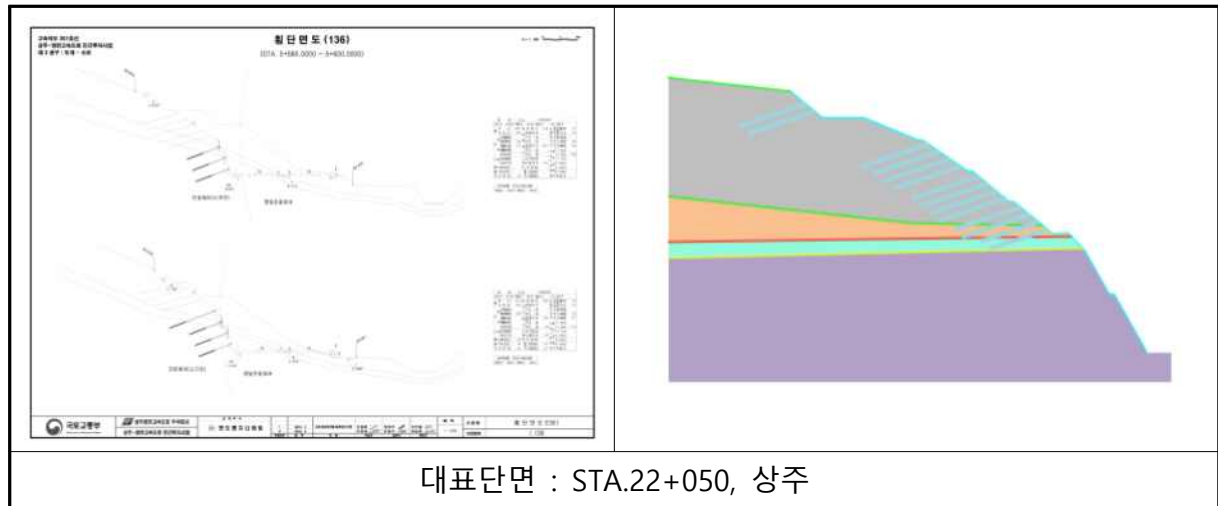
| 건기시 | 우기시 | 지진시 |
|---|---|---|
| 안전율 : 3.77 | 안전율 : 2.38 | 안전율 : 1.85 |

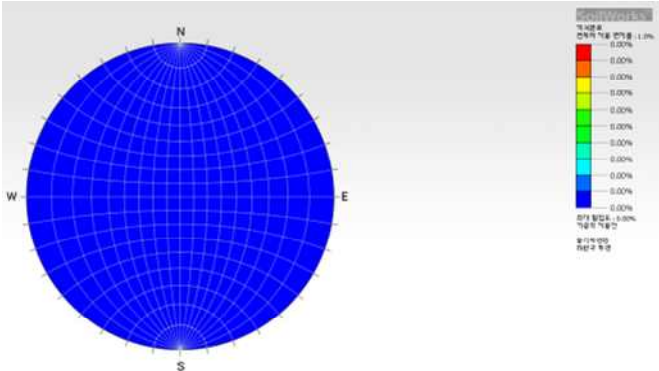
| 구 분 | 점 검 결 과 | |
|---|---|---|
| 평사<br>투영도 | | dip      dip direction<br><br>녹화공법 적용으로 노출된<br>노두없음(측정불가) |

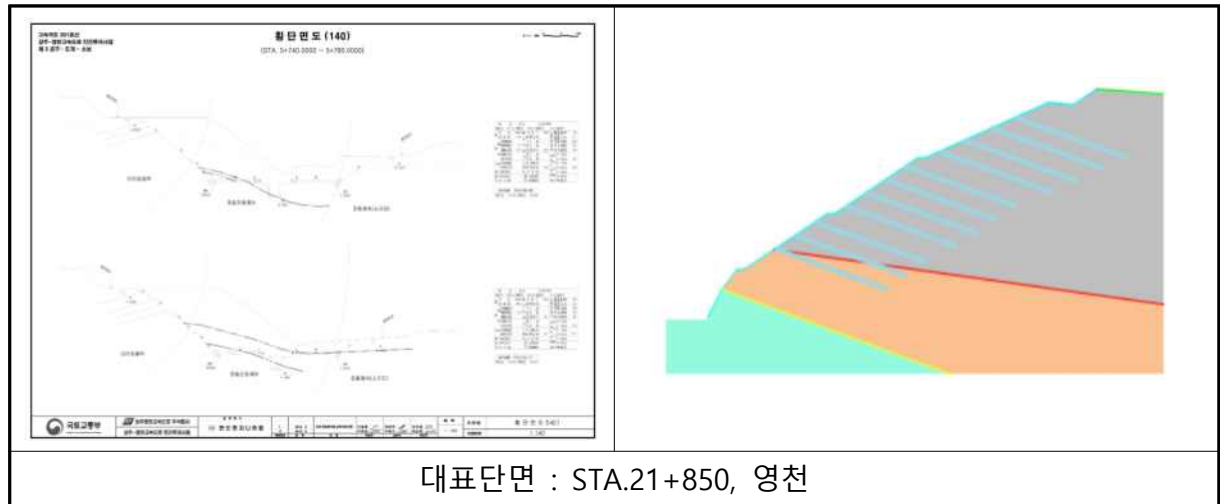
| 건기시 | 우기시 | 지진시 |
|---|---|---|
| 안전율 : 7.66 | 안전율 : 6.28 | 안전율 : 5.31 |

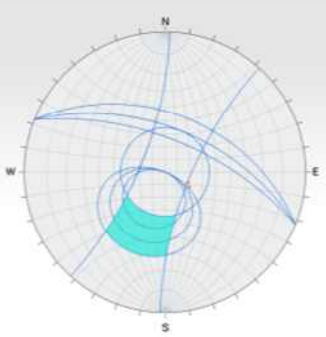
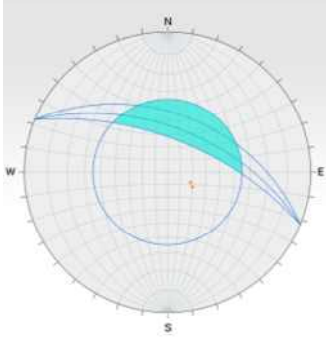
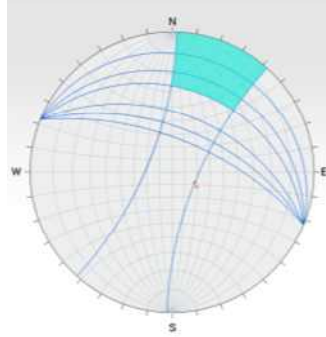
| 구 분 | 평면파괴 | 쇄기파괴 | 전도파괴 |
|---|---|---|---|
| 해석결과 | 안정 | 안정 | 안정 |
| 평 가 | <ul style="list-style-type: none"> <li>● 평면파괴 영역에 절리군의 극점이 분포하고 있지 않음</li> <li>● 쇄기파괴 영역에 절리군의 극점이 분포하고 있지 않음</li> <li>● 전도파괴 영역에 절리군의 극점이 분포하고 있지 않음</li> </ul> | | |

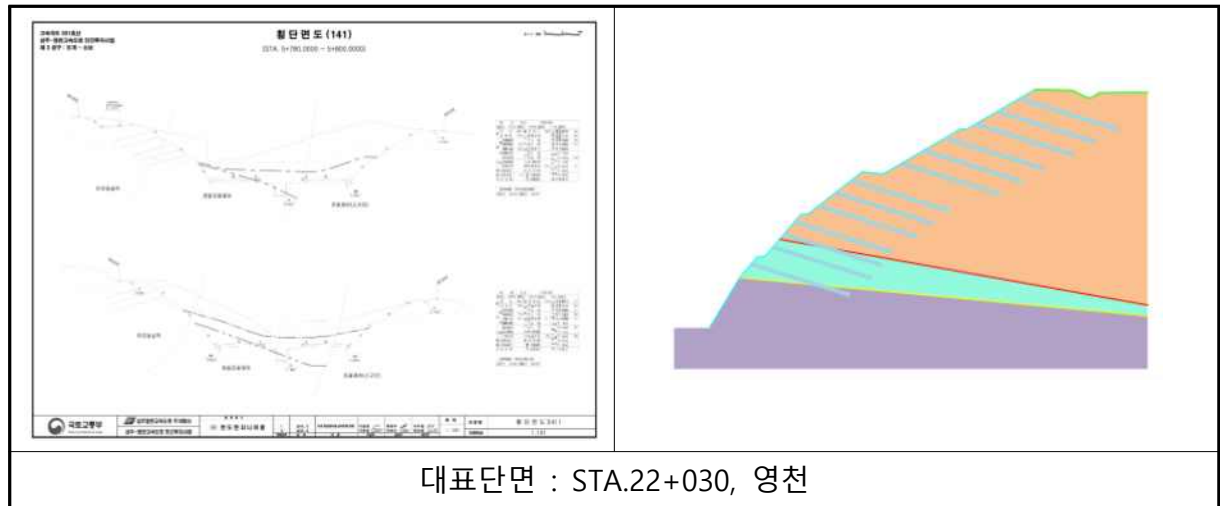
| 건기시 | 우기시 | 지진시 |
|---|---|---|
| 안전율 : 5.69 | 안전율 : 4.03 | 안전율 : 3.62 |

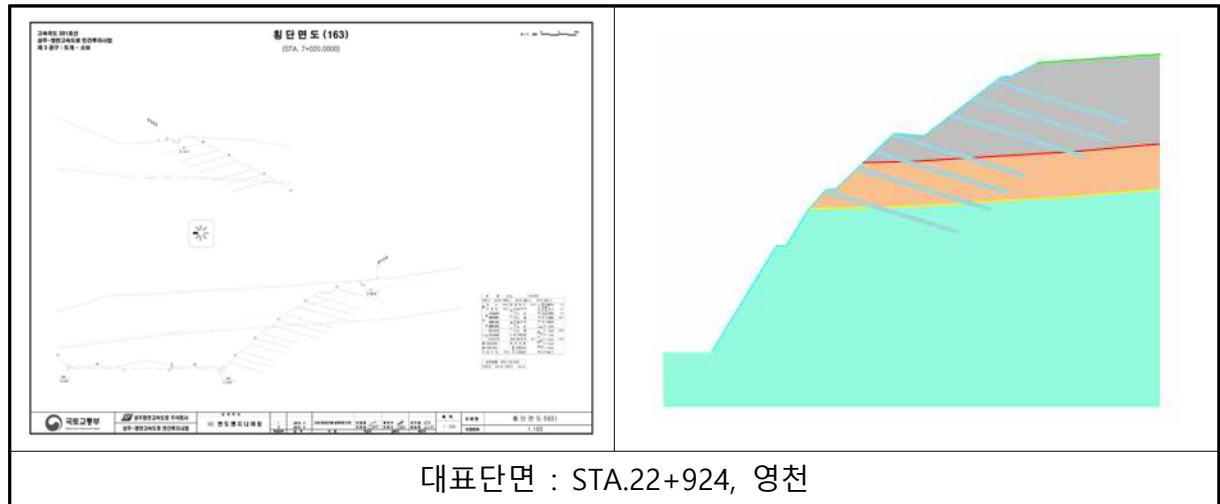
| 건기시 | 우기시 | 지진시 |
|---|---|---|
| 안전율 : 4.91 | 안전율 : 3.44 | 안전율 : 2.95 |

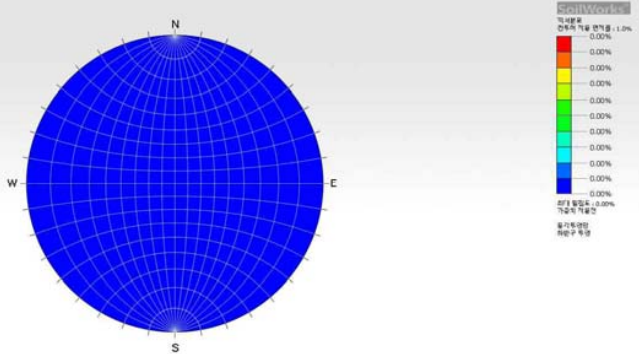
| 구 분 | 점 검 결 과 | |
|---|---|---|
| 평사<br>투영도 | | <p>dip      dip direction</p> <p>녹화공법 적용으로 노출된<br/>노두없음(측정불가)</p> |

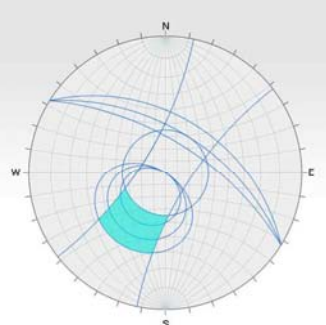
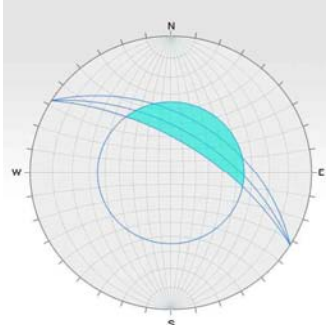
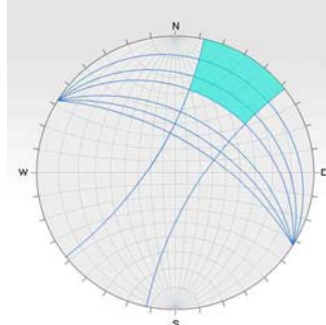
| 구 분 | 평면파괴 | 쇄기파괴 | 전도파괴 |
|---|---|---|---|
| 해석결과 | 안정 | 안정 | 안정 |
| 평 가 | <ul style="list-style-type: none"> <li>● 평면파괴 영역에 절리군의 극점이 분포하고 있지 않음</li> <li>● 쇄기파괴 영역에 절리군의 극점이 분포하고 있지 않음</li> <li>● 전도파괴 영역에 절리군의 극점이 분포하고 있지 않음</li> </ul> | | |

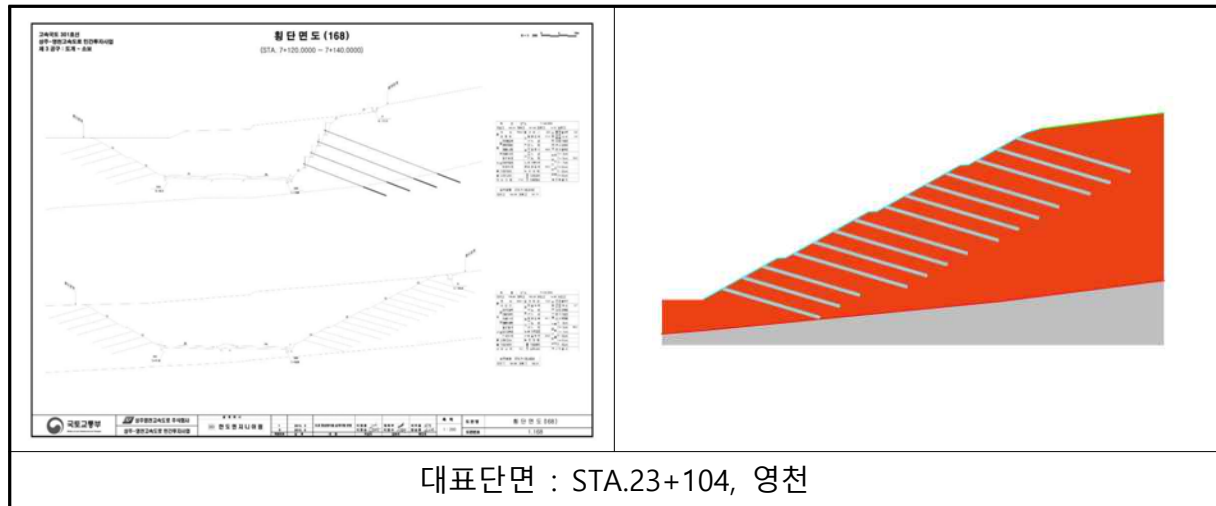
| 건기시 | 우기시 | 지진시 |
|---|---|---|
| 안전율 : 6.02 | 안전율 : 3.86 | 안전율 : 3.23 |

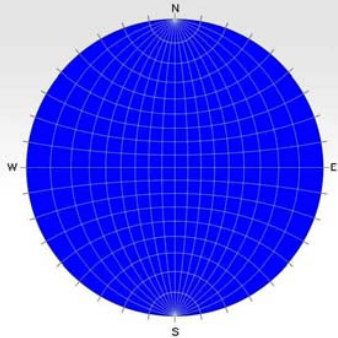
| 구 분 | 점 검 결 과 | |
|---|---|---|
| 평사<br>투영도 | | <p>dip      dip direction</p> <p>녹화공법 적용으로 노출된<br/>노두없음(측정불가)</p> |

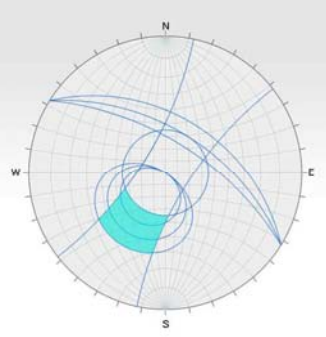
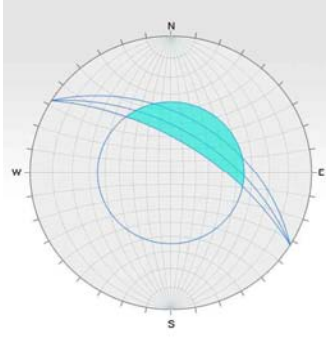
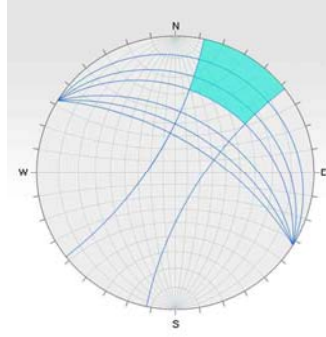
| 구 분 | 평면파괴 | 쇄기파괴 | 전도파괴 |
|---|---|---|---|
| 해석결과 | 안정 | 안정 | 안정 |
| 평 가 | <ul style="list-style-type: none"> <li>● 평면파괴 영역에 절리군의 극점이 분포하고 있지 않음</li> <li>● 쇄기파괴 영역에 절리군의 극점이 분포하고 있지 않음</li> <li>● 전도파괴 영역에 절리군의 극점이 분포하고 있지 않음</li> </ul> | | |

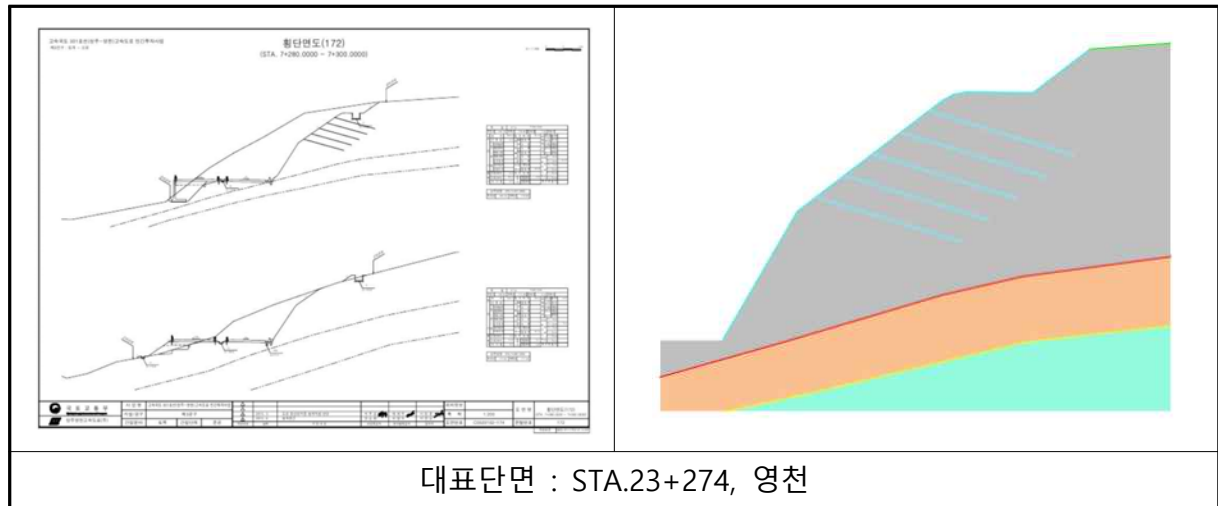
| 건기시 | 우기시 | 지진시 |
|---|---|---|
| 안전율 : 2.26 | 안전율 : 1.57 | 안전율 : 1.45 |

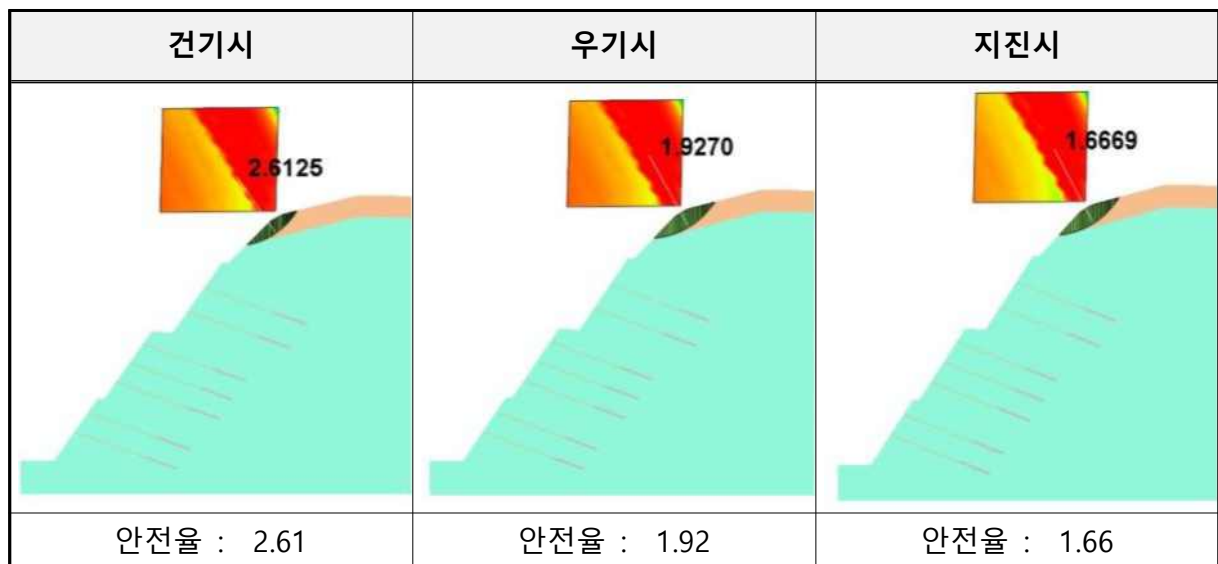
## ③ 1구간 비탈면 안정성검토 결과

| 구 분 | 검토 결과 | | 비 고 |
|---|---|---|---|
| 토사구간<br>(한계평형해석) | 건기시 | $F_s \geq 1.5 \Rightarrow O.K$ | |
| | 우기시 | $F_s \geq 1.2 \Rightarrow O.K$ | |
| | 지진시 | $F_s \geq 1.1 \Rightarrow O.K$ | |

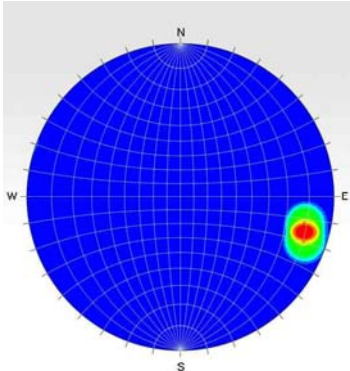
| 구 분 | 점 검 결 과 | | |
|---|---|---|---|
| | | 79<br>81 | 282<br>290 |

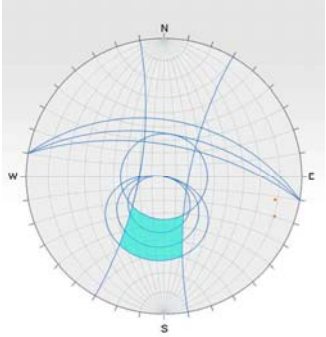
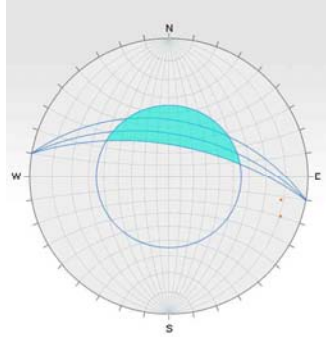
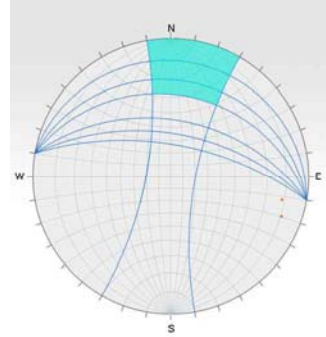
| | 평면파괴 | 썰기파괴 | 전도파괴 |
|---|---|---|---|
| 해석결과 | 안정 | 안정 | 안정 |
| 평 가 | <ul style="list-style-type: none"><li>● 평면파괴 영역에 절리군의 극점이 분포하고 있지 않음</li><li>● 썰기파괴 영역에 절리군의 극점이 분포하고 있지 않음</li><li>● 전도파괴 영역에 절리군의 극점이 분포하고 있지 않음</li></ul> | | |

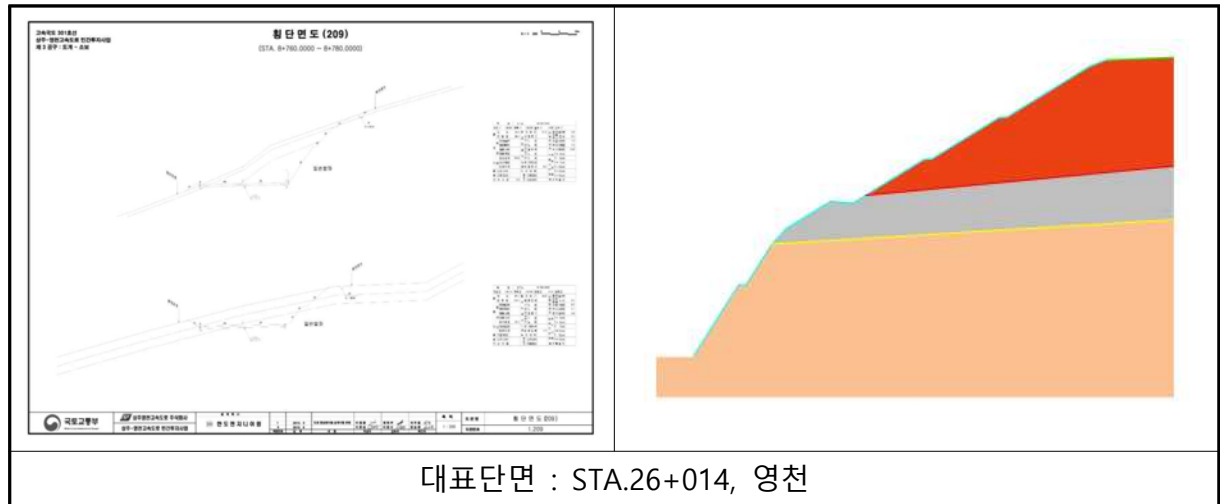
| 건기시 | 우기시 | 지진시 |
|---|---|---|
| 안전율 : 2.26 | 안전율 : 1.43 | 안전율 : 1.20 |

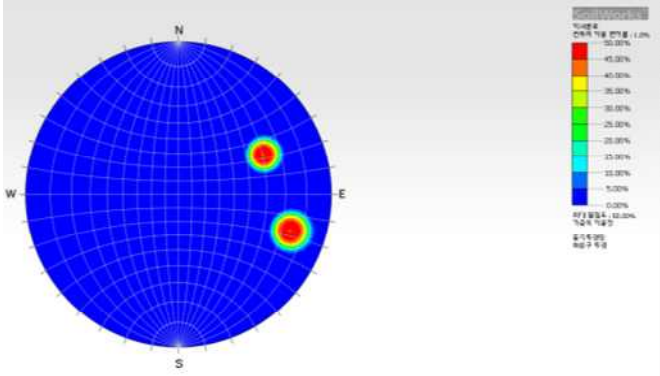
| 구 분 | 점 검 결 과 | | |
|---|---|---|---|
| | | 63<br>75 | 245<br>288 |

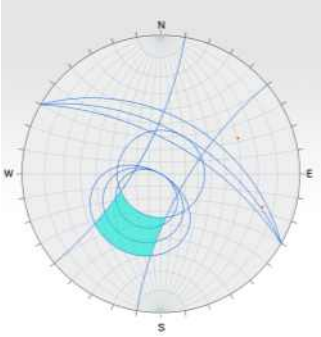
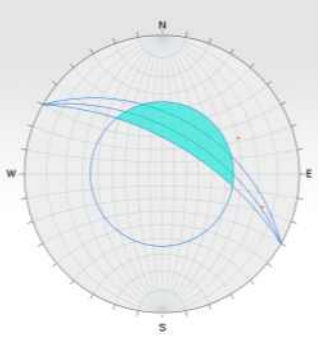
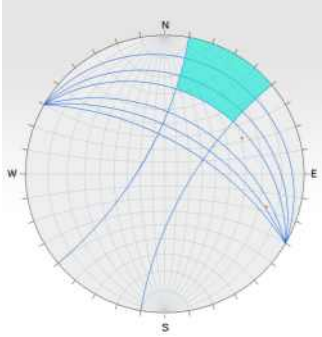
| 구 분 | 평면파괴 | 쇄기파괴 | 전도파괴 |
|---|---|---|---|
| 해석결과 | 안정 | 안정 | 안정 |
| 평 가 | <ul style="list-style-type: none"><li>● 평면파괴 영역에 절리군의 극점이 분포하고 있지 않음</li><li>● 쇄기파괴 영역에 절리군의 극점이 분포하고 있지 않음</li><li>● 전도파괴 영역에 절리군의 극점이 분포하고 있지 않음</li></ul> | | |

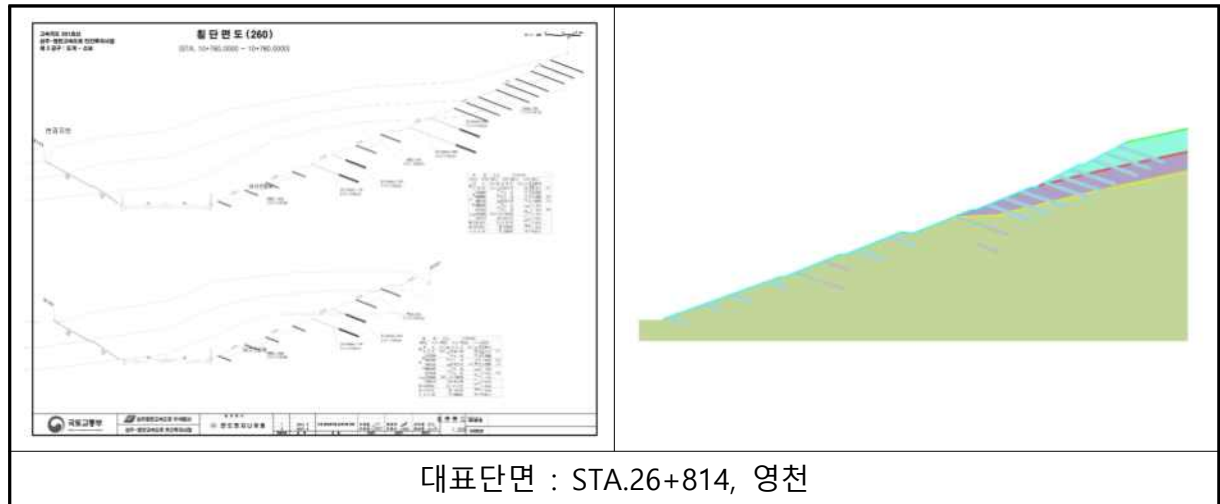
| 건기시 | 우기시 | 지진시 |
|---|---|---|
| 안전율 : 4.45 | 안전율 : 2.78 | 안전율 : 2.08 |

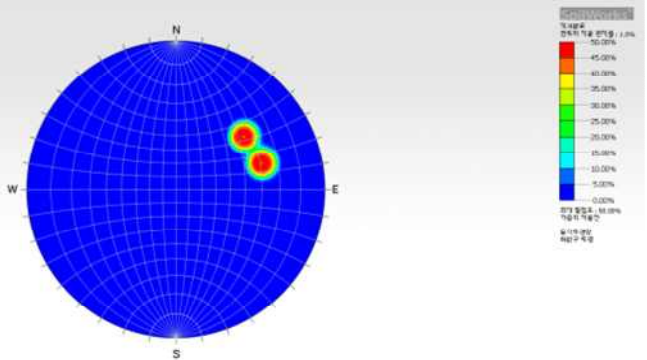
| 구 분 | 점 검 결 과 | | |
|---|---|---|---|
| 평사<br>투영도 | | dip<br>60<br>62 | dip direction<br>232<br>253 |

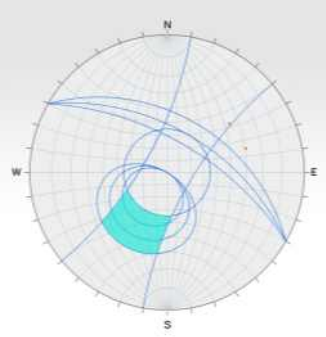
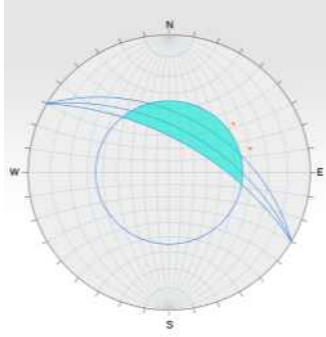
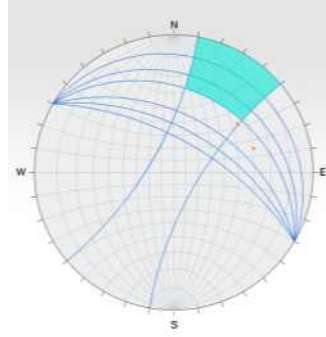
| 구 분 | 평면파괴 | 쇄기파괴 | 전도파괴 |
|---|---|---|---|
| 해석결과 | 안정 | 안정 | 안정 |
| 평 가 | <ul style="list-style-type: none"> <li>● 평면파괴 영역에 절리군의 극점이 분포하고 있지 않음</li> <li>● 쇄기파괴 영역에 절리군의 극점이 분포하고 있지 않음</li> <li>● 전도파괴 영역에 절리군의 극점이 분포하고 있지 않음</li> </ul> | | |

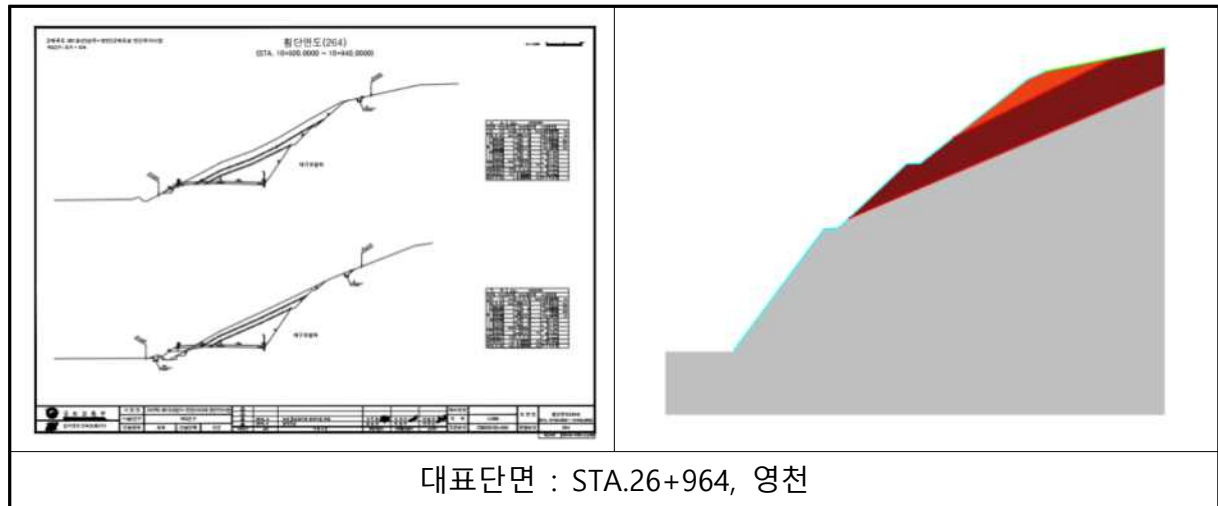
| 건기시 | 우기시 | 지진시 |
|---|---|---|
| 안전율 : 2.58 | 안전율 : 1.89 | 안전율 : 1.66 |

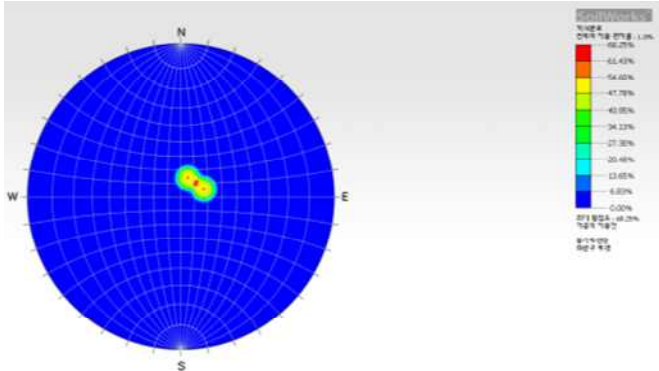
| 구 분 | 점 검 결 과 | | |
|---|---|---|---|
| | | 18<br>15 | 251<br>200 |

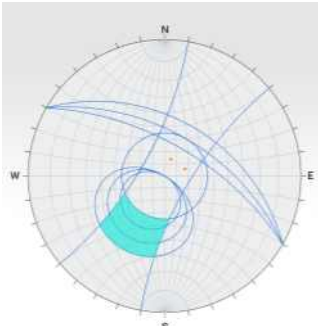
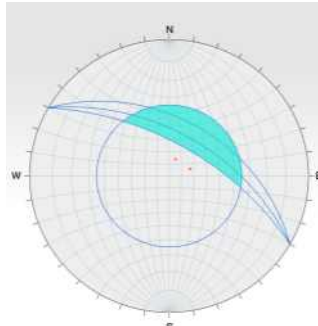
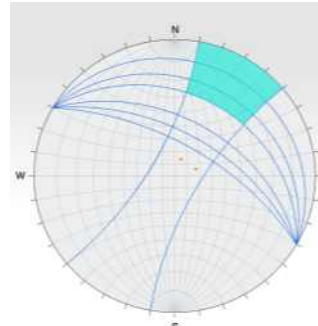
| | 평면파괴 | 쇄기파괴 | 전도파괴 |
|---|---|---|---|
| 해석결과 | 안정 | 안정 | 안정 |
| 평 가 | <ul style="list-style-type: none"><li>● 평면파괴 영역에 절리군의 극점이 분포하고 있지 않음</li><li>● 쇄기파괴 영역에 절리군의 극점이 분포하고 있지 않음</li><li>● 전도파괴 영역에 절리군의 극점이 분포하고 있지 않음</li></ul> | | |

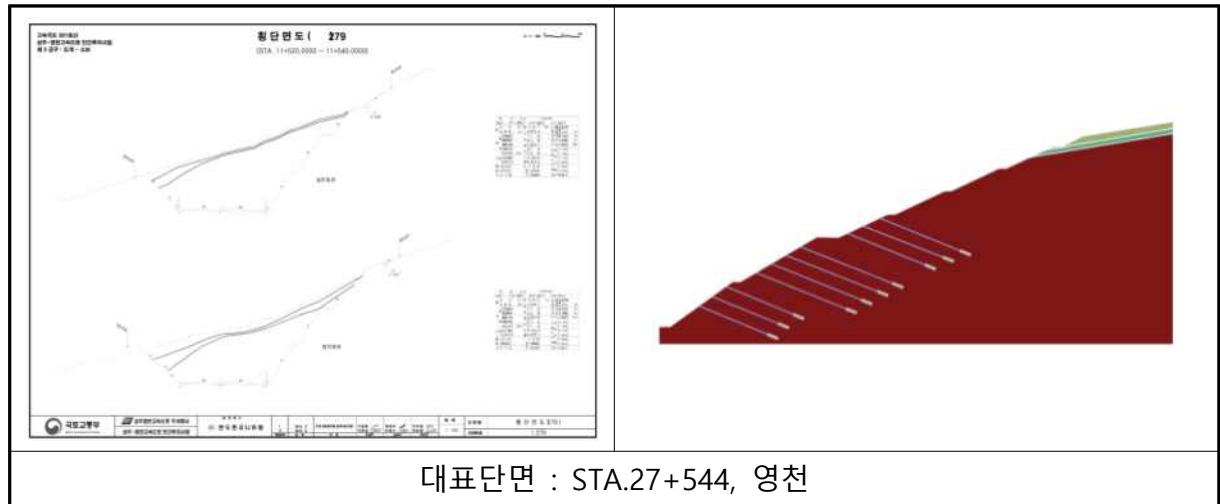
| 건기시 | 우기시 | 지진시 |
|---|---|---|
| 안전율 : 2.91 | 안전율 : 1.81 | 안전율 : 1.46 |

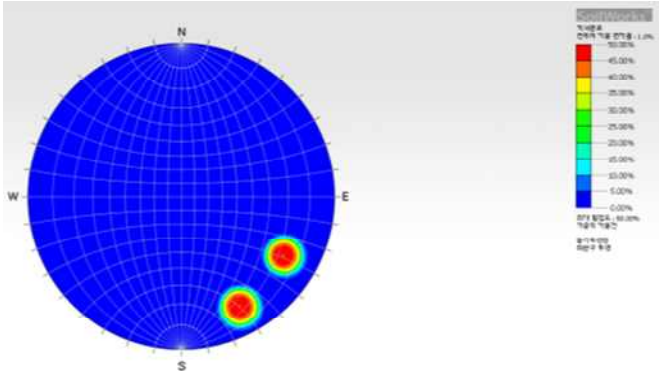
| 구 분 | 점 검 결 과 | | |
|---|---|---|---|
| 평사<br>투영도 | | <b>dip</b><br>78 | <b>dip direction</b><br>332 |
| | | 75 | 300 |

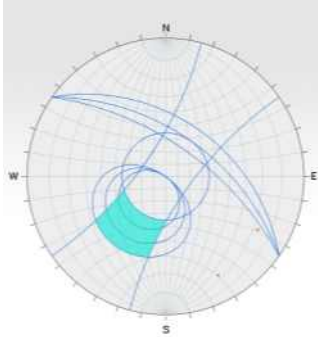
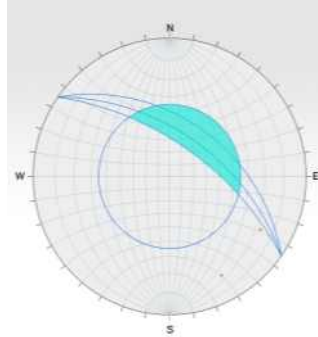
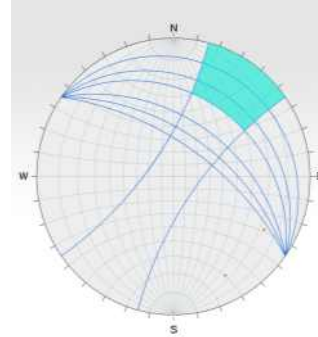
| 구 분 | 평면파괴 | 쇄기파괴 | 전도파괴 |
|---|---|---|---|
| 해석결과 | 안정 | 안정 | 안정 |
| 평 가 | ● 평면파괴 영역에 절리군의 극점이 분포하고 있지 않음<br>● 쇄기파괴 영역에 절리군의 극점이 분포하고 있지 않음<br>● 전도파괴 영역에 절리군의 극점이 분포하고 있지 않음 | | |

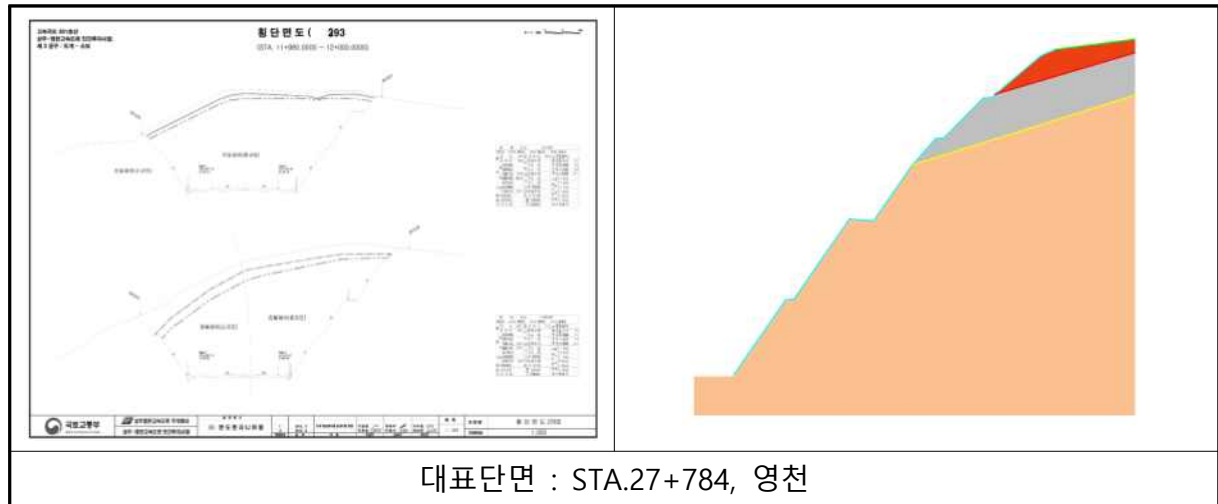
| 건기시 | 우기시 | 지진시 |
|---|---|---|
| 안전율 : 1.95 | 안전율 : 1.28 | 안전율 : 1.12 |

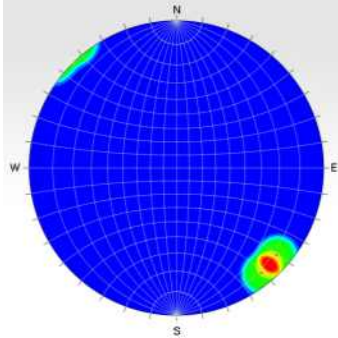
| 구 분 | 점 검 결 과 | | |
|---|---|---|---|
| 평사<br>투영도 | | dip<br>84<br>85 | dip direction<br>311<br>321 |

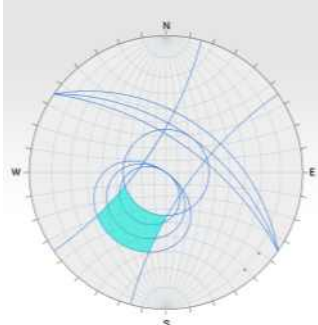
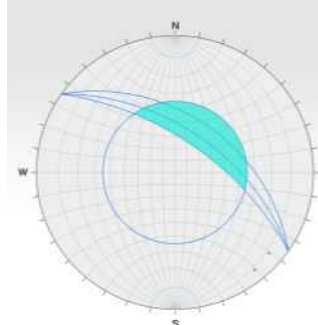
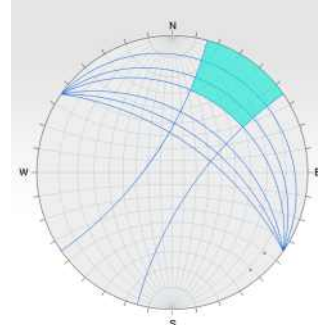
| 구 분 | 평면파괴 | 쇄기파괴 | 전도파괴 |
|---|---|---|---|
| 해석결과 | 안정 | 안정 | 안정 |
| 평 가 | <ul style="list-style-type: none"> <li>● 평면파괴 영역에 절리군의 극점이 분포하고 있지 않음</li> <li>● 쇄기파괴 영역에 절리군의 극점이 분포하고 있지 않음</li> <li>● 전도파괴 영역에 절리군의 극점이 분포하고 있지 않음</li> </ul> | | |

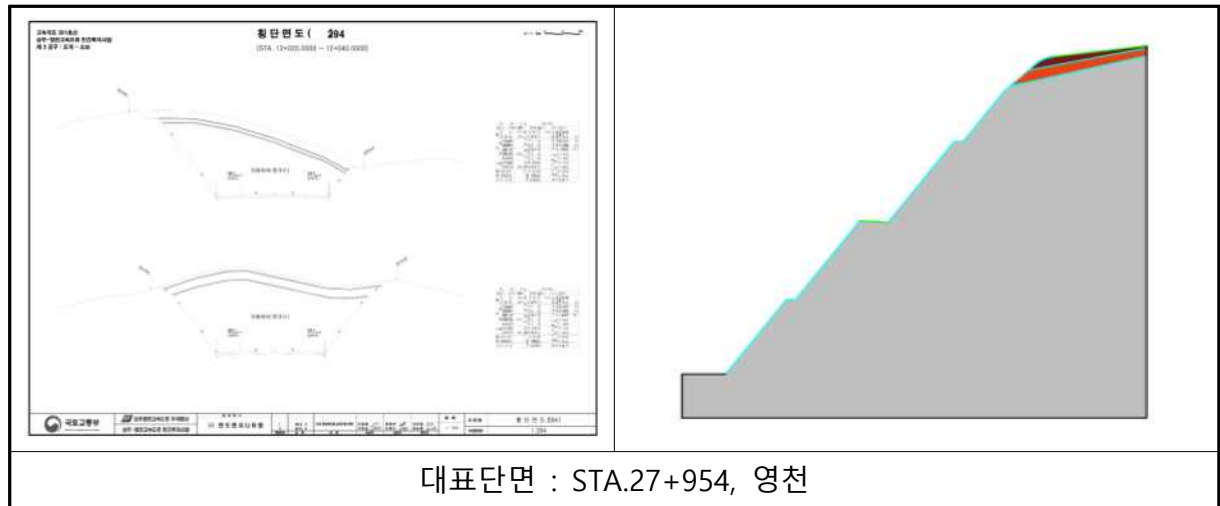
| 건기시 | 우기시 | 지진시 |
|---|---|---|
| 안전율 : 5.17 | 안전율 : 4.14 | 안전율 : 3.42 |

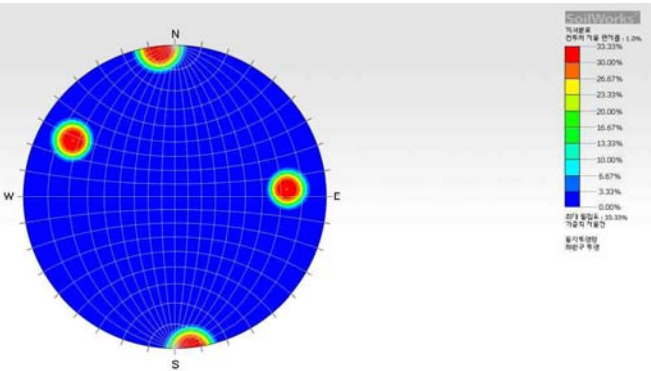
| 구 분 | 점 검 결 과 | | |
|---|---|---|---|
| | | 75 | 119 |
| | | 81 | 23 |
| | | 89 | 174 |

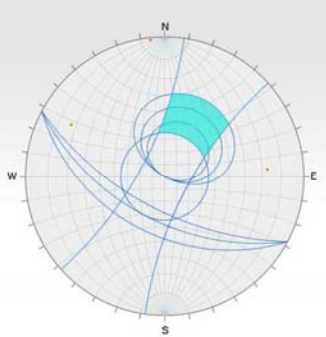
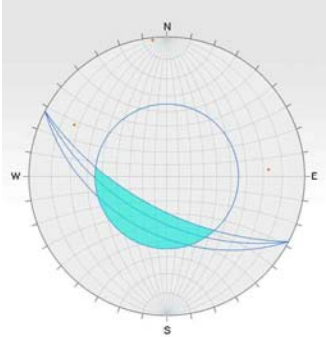
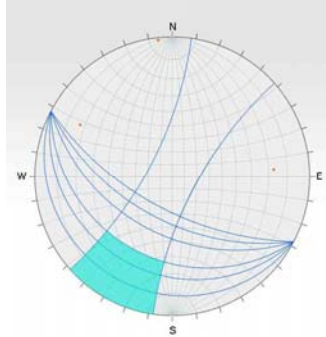
| 구 분 | 평면파괴 | 쇄기파괴 | 전도파괴 |
|---|---|---|---|
| 해석결과 | 안정 | 안정 | 안정 |
| 평 가 | <ul style="list-style-type: none"><li>● 평면파괴 영역에 절리군의 극점이 분포하고 있지 않음</li><li>● 쇄기파괴 영역에 절리군의 극점이 분포하고 있지 않음</li><li>● 전도파괴 영역에 절리군의 극점이 분포하고 있지 않음</li></ul> | | |

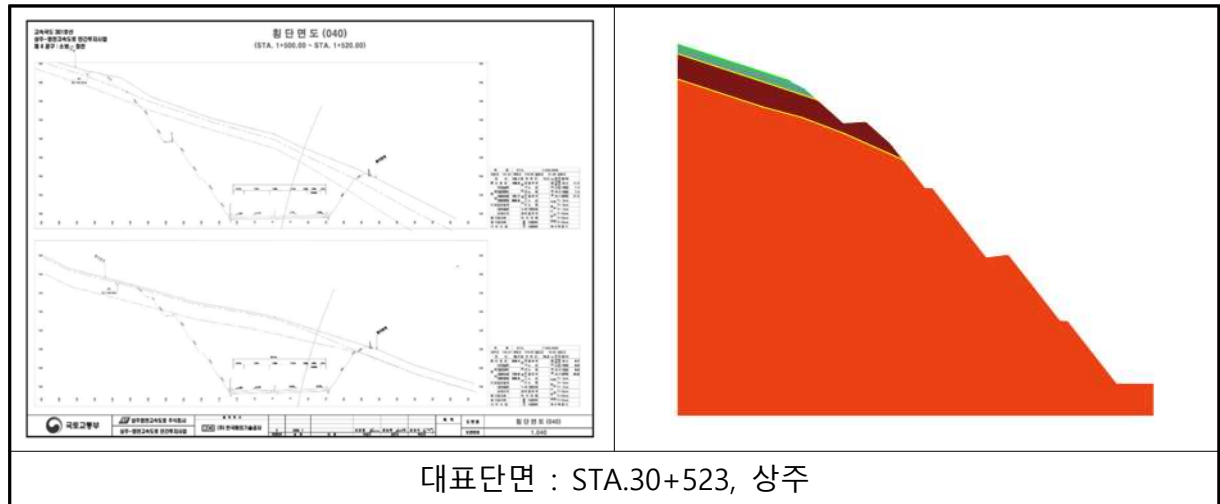
| 건기시 | 우기시 | 지진시 |
|---|---|---|
| 안전율 : 2.30 | 안전율 : 1.60 | 안전율 : 1.39 |

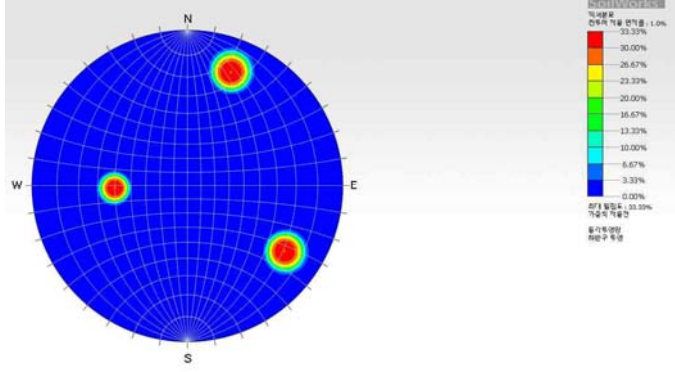
| 구 분 | 점 검 결 과 | | |
|---|---|---|---|
| | | 76 | 201 |
| | | 74 | 304 |
| | | 50 | 88 |

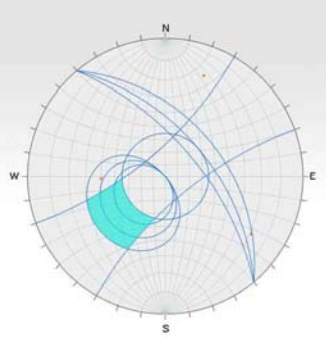
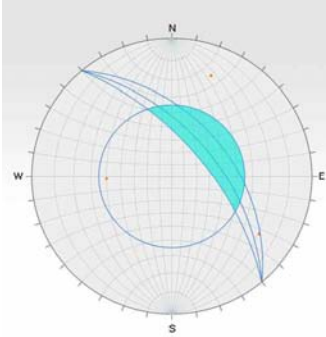
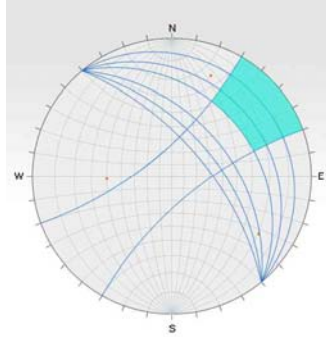
| 구 분 | 평면파괴 | 쇄기파괴 | 전도파괴 |
|---|---|---|---|
| 해석결과 | 안정 | 안정 | 안정 |

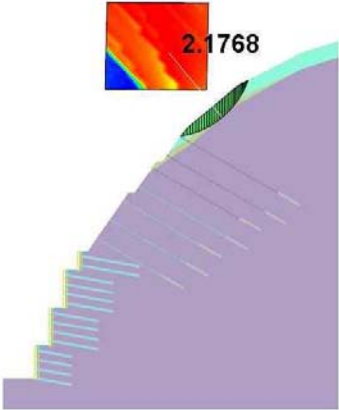
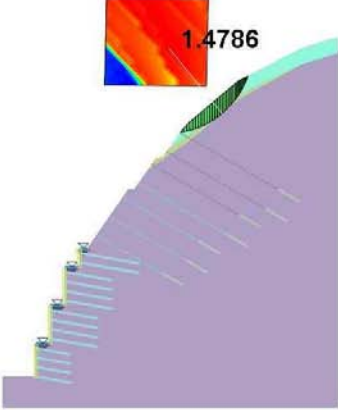
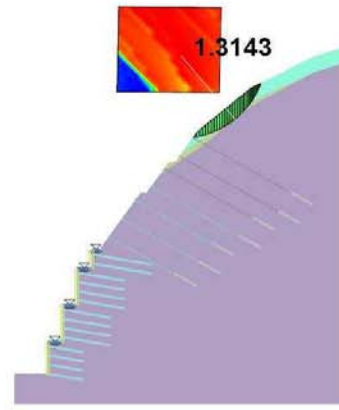
| 건기시 | 우기시 | 지진시 |
|---|---|---|
| 안전율 : 2.17 | 안전율 : 1.47 | 안전율 : 1.31 |

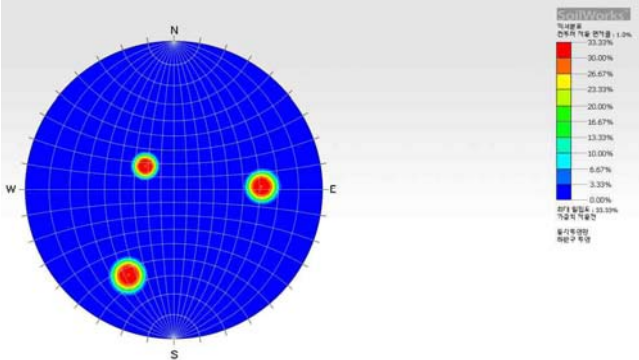
| 구 분 | 점 검 결 과 | | |
|---|---|---|---|
| | | 61 | 268 |
| | | 66 | 28 |
| | | 28 | 130 |

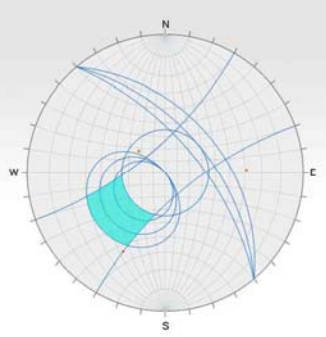
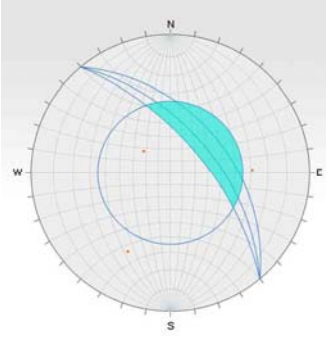
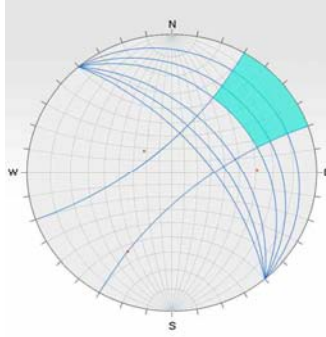
| 구 분 | 평면파괴 | 쇄기파괴 | 전도파괴 |
|---|---|---|---|
| 해석결과 | 안정 | 안정 | 안정 |
| 평 가 | <ul style="list-style-type: none"> <li>● 평면파괴 영역에 절리군의 극점이 분포하고 있지 않음</li> <li>● 쇄기파괴 영역에 절리군의 극점이 분포하고 있지 않음</li> <li>● 전도파괴 영역에 절리군의 극점이 분포하고 있지 않음</li> </ul> | | |

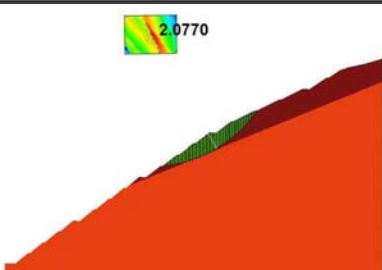
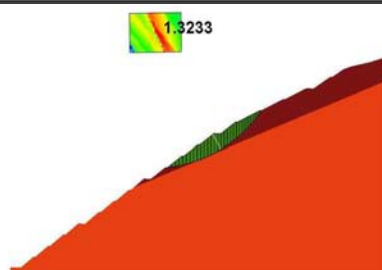
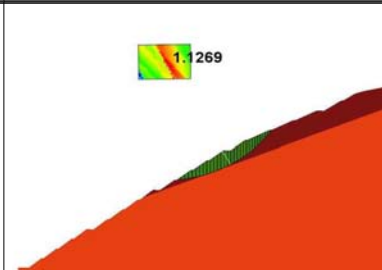
| 건기시 | 우기시 | 지진시 |
|---|---|---|
| 안전율 : 2.07 | 안전율 : 1.32 | 안전율 : 1.12 |

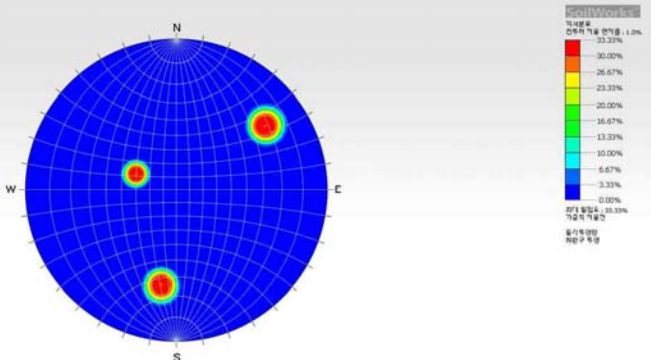
| 구 분 | 점 검 결 과 | | |
|---|---|---|---|
| | | 65 | 9 |
| | | 72 | 234 |
| | | 32 | 112 |

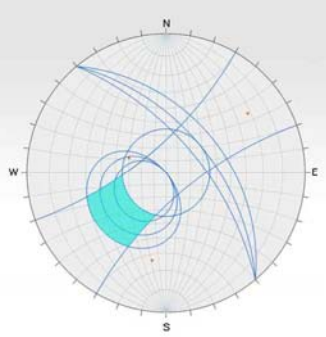
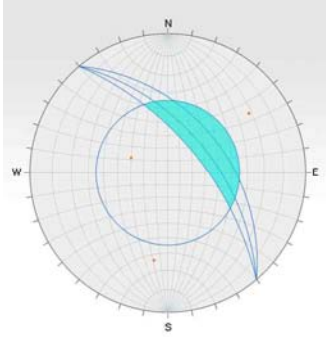
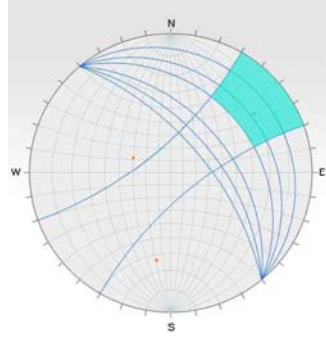
| 구 분 | 평면파괴 | 쇄기파괴 | 전도파괴 |
|---|---|---|---|
| 해석결과 | 안정 | 안정 | 안정 |
| 평 가 | <ul style="list-style-type: none"> <li>● 평면파괴 영역에 절리군의 극점이 분포하고 있지 않음</li> <li>● 쇄기파괴 영역에 절리군의 극점이 분포하고 있지 않음</li> <li>● 전도파괴 영역에 절리군의 극점이 분포하고 있지 않음</li> </ul> | | |

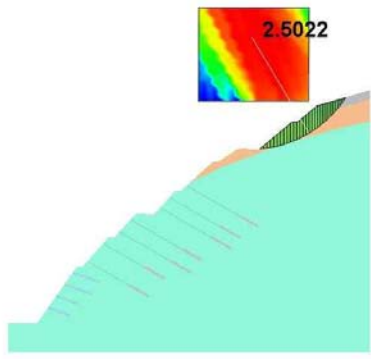
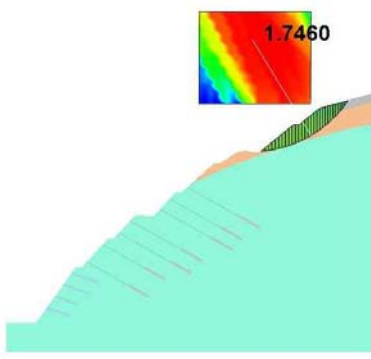
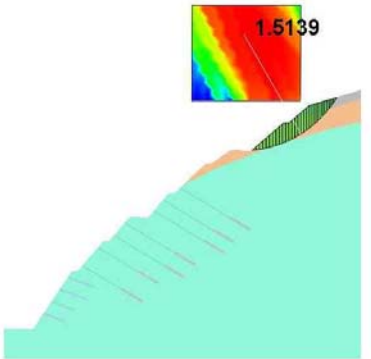
| 건기시 | 우기시 | 지진시 |
|---|---|---|
| 안전율 : 2.50 | 안전율 : 1.74 | 안전율 : 1.51 |

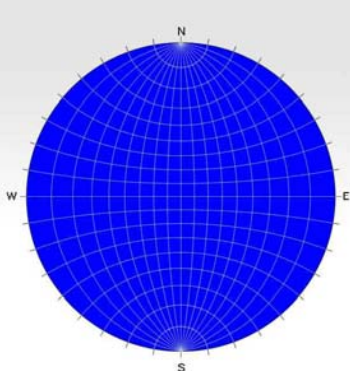
| 구 분 | 점 검 결 과 | |
|---|---|---|
| 평사<br>투영도 | | <div>dip      dip direction</div> <div>녹화공법 적용으로 노출된<br/>노두없음(측정불가)</div> |

※ 1구간은 숏크리트 구간으로 노출된 암반이 없는 바 2구간 불연속면 특성 평가 결과를 활용함

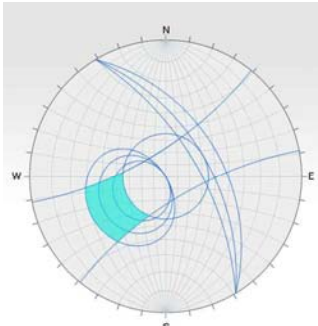
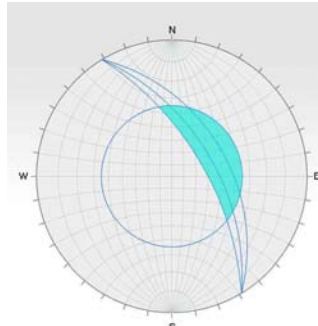
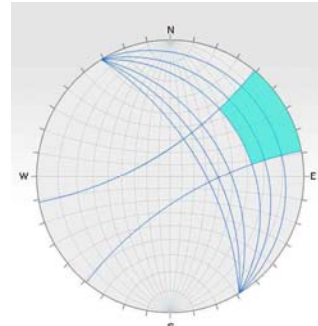
| 구 분 | 평면파괴 | 쇄기파괴 | 전도파괴 |
|---|---|---|---|
| 해석결과 | 안정 | 안정 | 안정 |
| 평 가 | ● 평면파괴 영역에 절리군의 극점이 분포하고 있지 않음<br>● 쇄기파괴 영역에 절리군의 극점이 분포하고 있지 않음<br>● 전도파괴 영역에 절리군의 극점이 분포하고 있지 않음 | | |

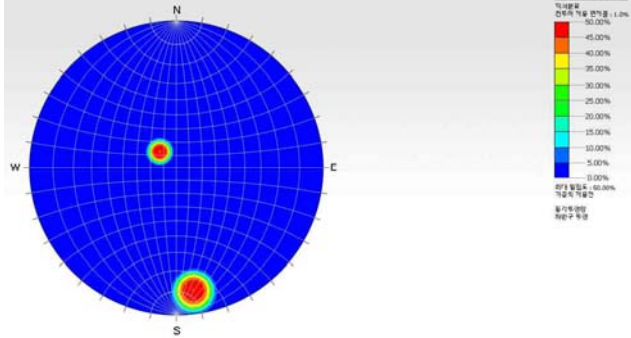
| 구 분 | 점 검 결 과 | | |
|---|---|---|---|
| 평사<br>투영도 | | dip<br>81<br>80 | dip direction<br>233<br>352 |

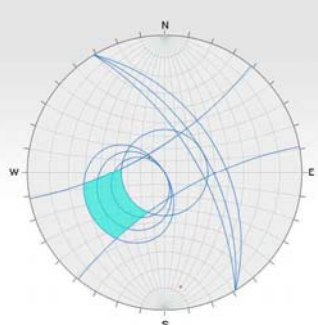
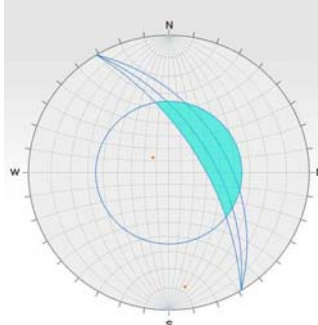
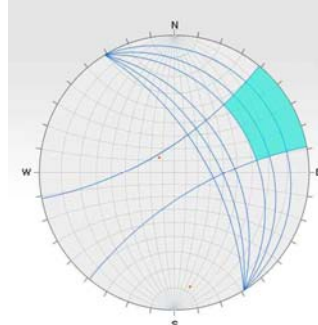
| 구 분 | 평면파괴 | 쇄기파괴 | 전도파괴 |
|---|---|---|---|
| 해석결과 | 안정 | 안정 | 안정 |
| 평 가 | <ul style="list-style-type: none"> <li>● 평면파괴 영역에 절리군의 극점이 분포하고 있지 않음</li> <li>● 쇄기파괴 영역에 절리군의 극점이 분포하고 있지 않음</li> <li>● 전도파괴 영역에 절리군의 극점이 분포하고 있지 않음</li> </ul> | | |

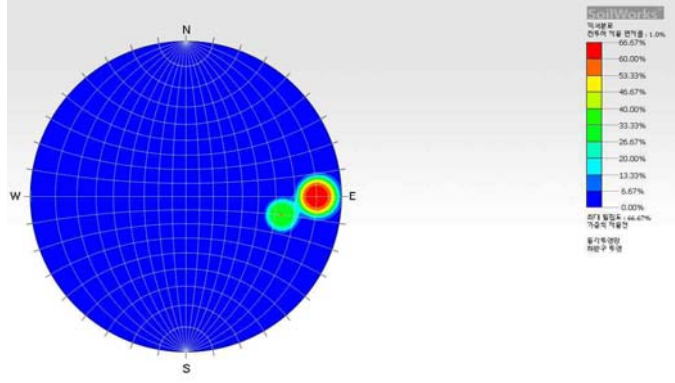
| 구 분 | 점 검 결 과 | | |
|---|---|---|---|
| | | 68 | 96 |
| | | 80 | 270 |

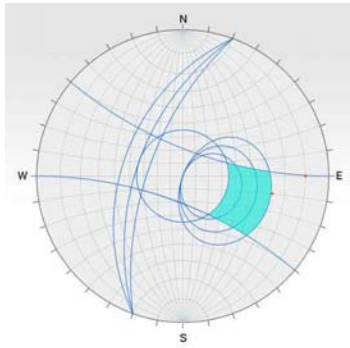
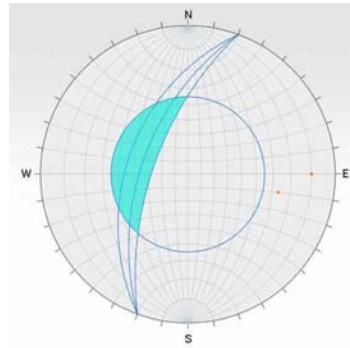
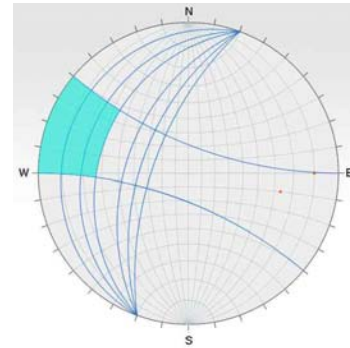
| 구 분 | 평면파괴 | 쇄기파괴 | 전도파괴 |
|---|---|---|---|
| 해석결과 | 안정 | 안정 | 안정 |
| 평 가 | <ul style="list-style-type: none"><li>● 평면파괴 영역에 절리군의 극점이 분포하고 있지 않음</li><li>● 쇄기파괴 영역에 절리군의 극점이 분포하고 있지 않음</li><li>● 전도파괴 영역에 절리군의 극점이 분포하고 있지 않음</li></ul> | | |

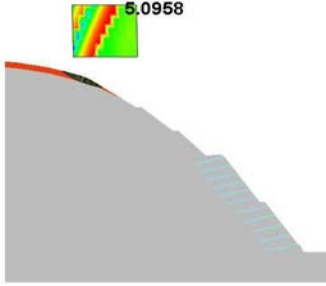
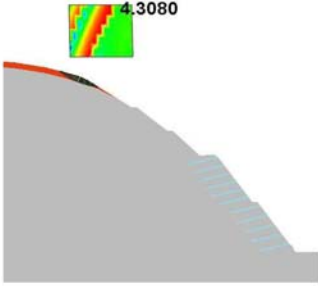
| 건기시 | 우기시 | 지진시 |
|---|---|---|
| 안전율 : 6.00 | 안전율 : 5.09 | 안전율 : 4.30 |

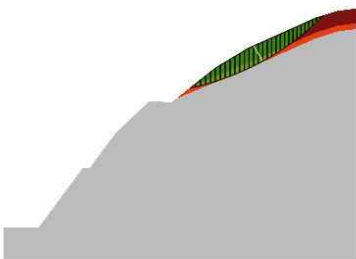
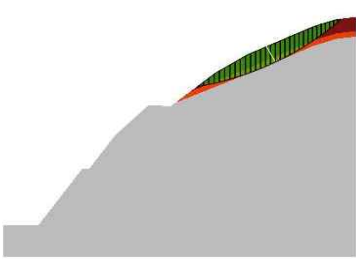
| 건기시 | 우기시 | 지진시 |
|---|---|---|
| 안전율 : 2.90 | 안전율 : 2.10 | 안전율 : 1.81 |

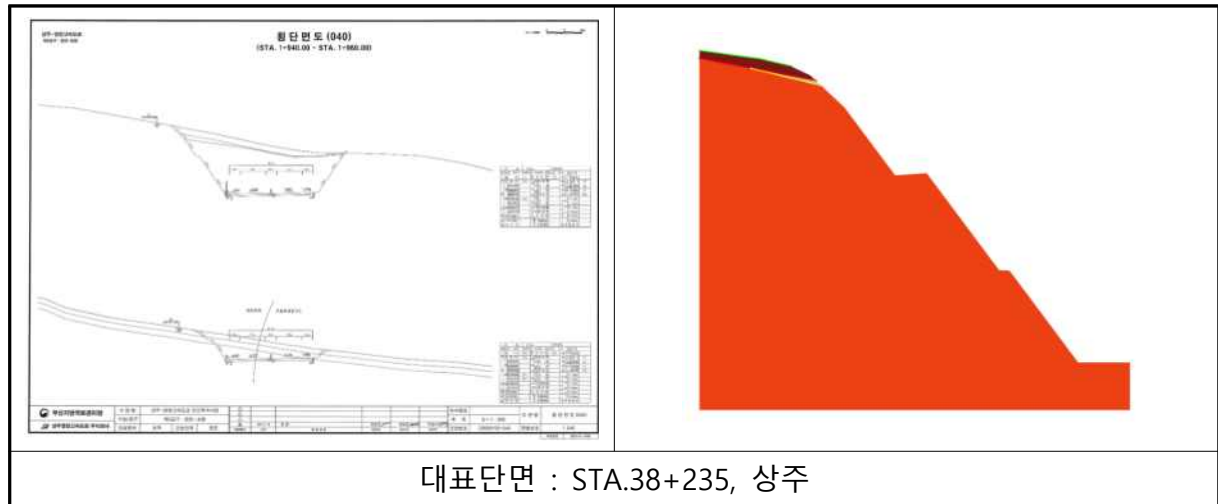
◦ 검토단면

| 건기시 | 우기시 | 지진시 |
|---|---|---|
| 안전율 : 7.09 | 안전율 : 6.08 | 안전율 : 5.22 |

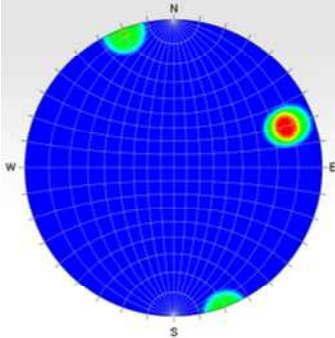
| 구 분 | 점 검 결 과 | | |
|---|---|---|---|
| 평사<br>투영도 | | dip | |
| | | 80 | 250 |
| | | 88 | 160 |
| | | 75 | 250 |

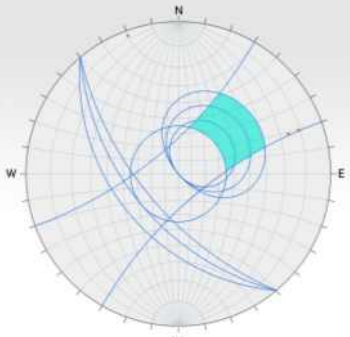
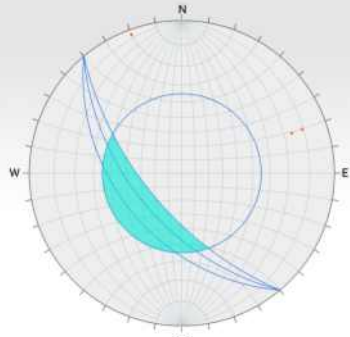
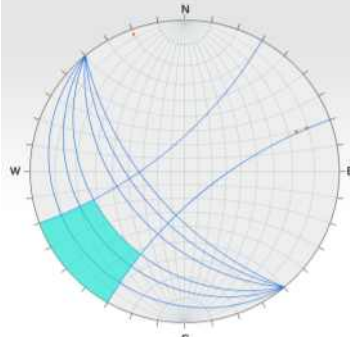
| 구 분 | 평면파괴 | 쇄기파괴 | 전도파괴 |
|---|---|---|---|
| 해석결과 | 안정 | 안정 | 안정 |
| 평 가 | <ul style="list-style-type: none"> <li>● 평면파괴 영역에 절리군의 극점이 분포하고 있지 않음</li> <li>● 쇄기파괴 영역에 절리군의 극점이 분포하고 있지 않음</li> <li>● 전도파괴 영역에 절리군의 극점이 분포하고 있지 않음</li> </ul> | | |
