영천절토01

1구간 (STA.1+000 ~ 1+200)

- ① 암반각기비탈면 안정성검토
- 불연속면 측정

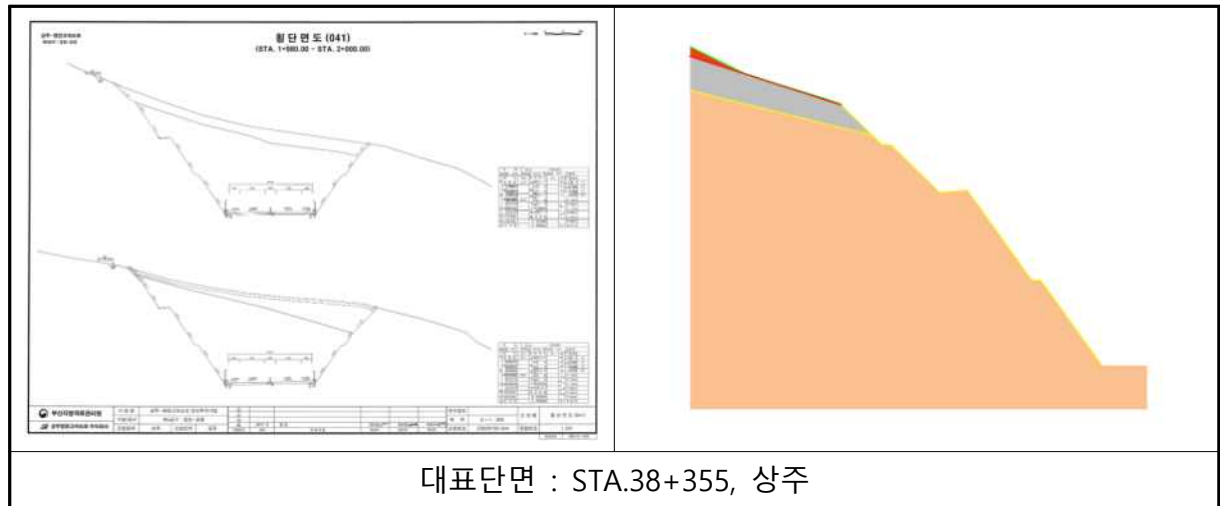
### ◦ 검토단면

| 건기시 | 우기시 | 지진시 |
|---|---|---|
| 안전율 : 3.74 | 안전율 : 2.83 | 안전율 : 2.34 |

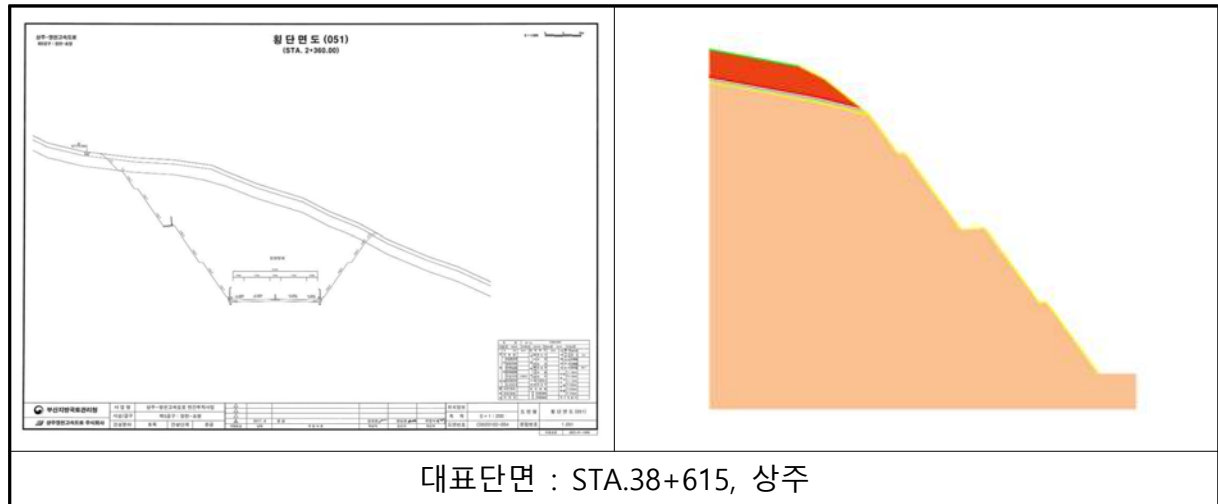
◦ 검토단면

| 건기시 | 우기시 | 지진시 |
|---|---|---|
| 안전율 : 2.89 | 안전율 : 2.12 | 안전율 : 1.84 |

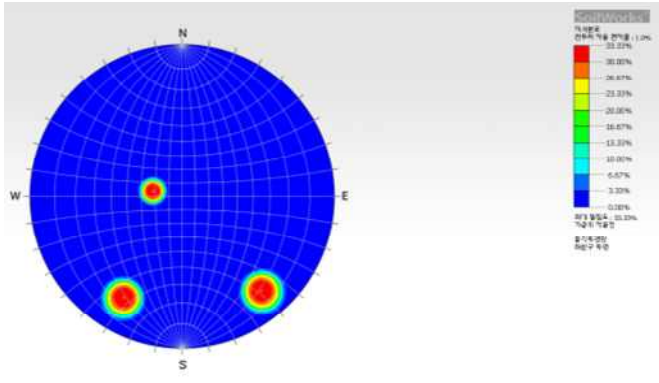
| 구 분 | 점 검 결 과 | | |
|---|---|---|---|
| 평사<br>투영도 | | dip | dip direction |
| | | 78 | 320 |
| | | 75 | 30 |
| | | 82 | 220 |

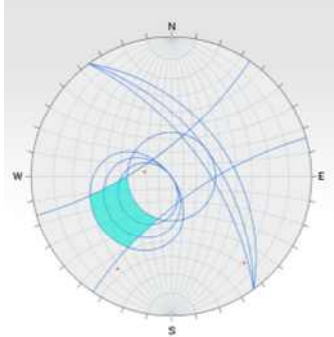
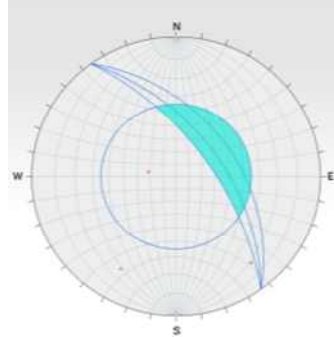
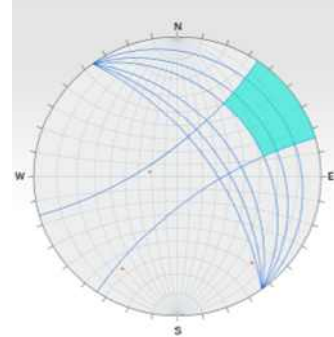
| 구 분 | 평면파괴 | 쇄기파괴 | 전도파괴 |
|---|---|---|---|
| 해석결과 | 안정 | 안정 | 안정 |
| 평 가 | <ul style="list-style-type: none"><li>● 평면파괴 영역에 절리군의 극점이 분포하고 있지 않음</li><li>● 쇄기파괴 영역에 절리군의 극점이 분포하고 있지 않음</li><li>● 전도파괴 영역에 절리군의 극점이 분포하고 있지 않음</li></ul> | | |

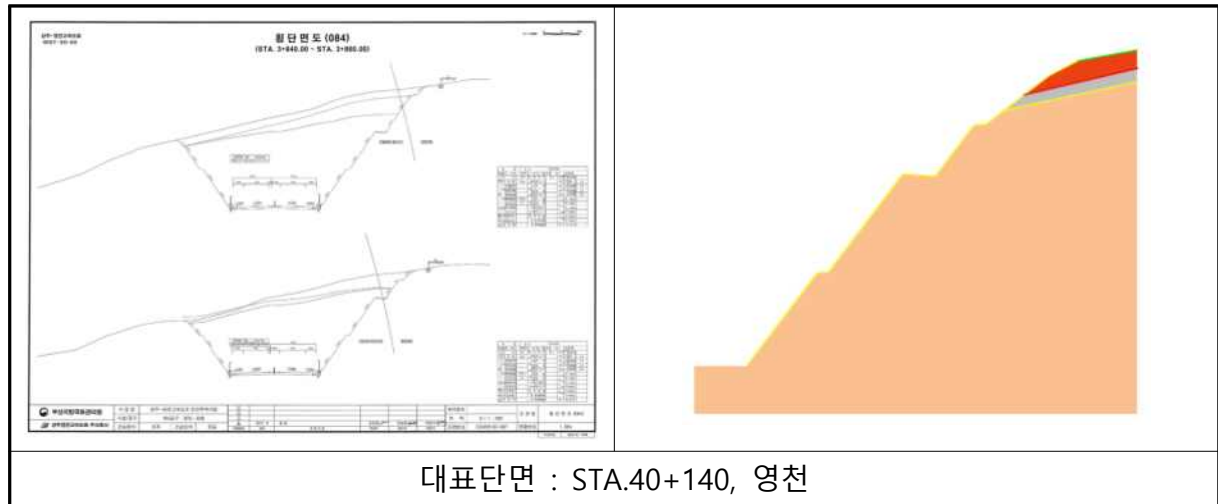
◦ 검토단면

| 건기시 | 우기시 | 지진시 |
|---|---|---|
| 안전율 : 3.49 | 안전율 : 2.64 | 안전율 : 2.26 |

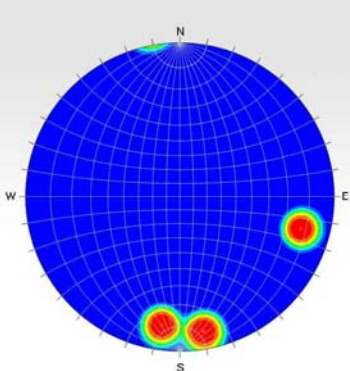
| 구 분 | 점 검 결 과 | | |
|---|---|---|---|
| 평사<br>투영도 | | <b>dip</b><br>80<br>78<br>83 | <b>dip direction</b><br>8<br>285<br>350 |

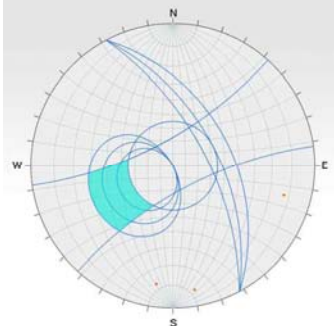
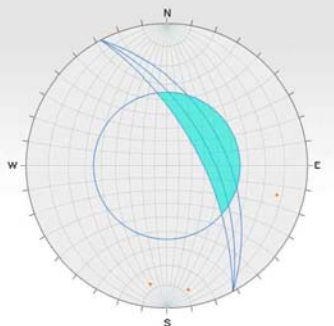
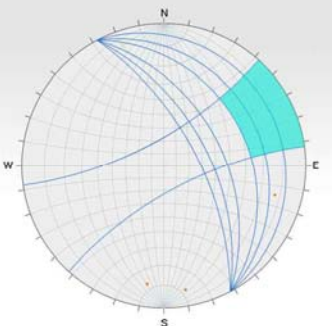
| | 평면파괴 | 쇄기파괴 | 전도파괴 |
|---|---|---|---|
| 해석결과 | 안정 | 안정 | 안정 |
| 평 가 | ● 평면파괴 영역에 절리군의 극점이 분포하고 있지 않음<br>● 쇄기파괴 영역에 절리군의 극점이 분포하고 있지 않음<br>● 전도파괴 영역에 절리군의 극점이 분포하고 있지 않음 | | |

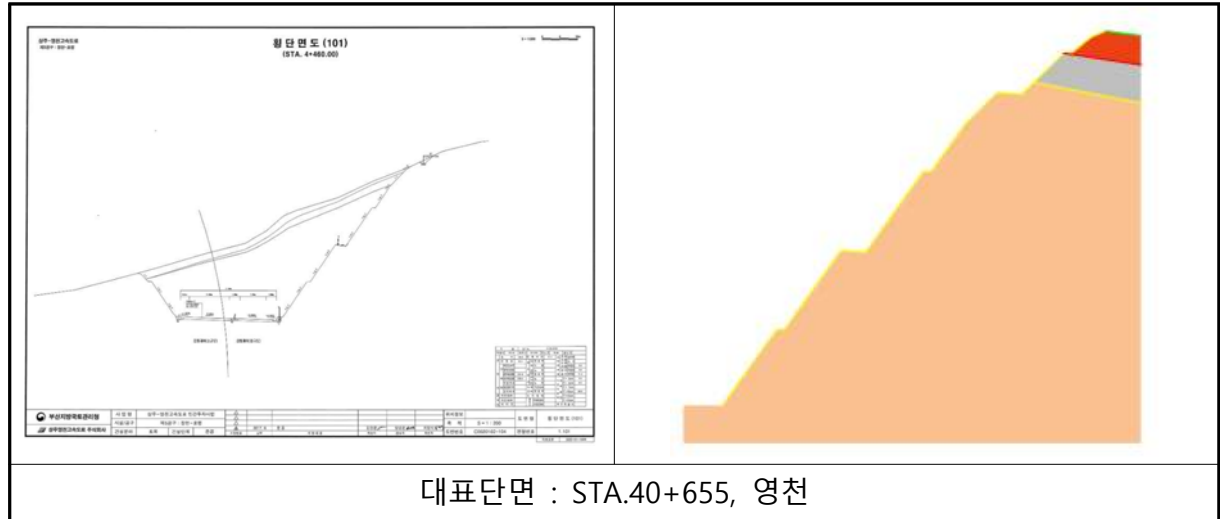
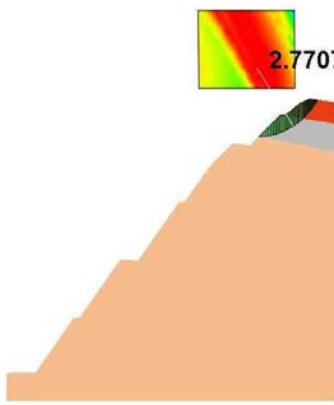
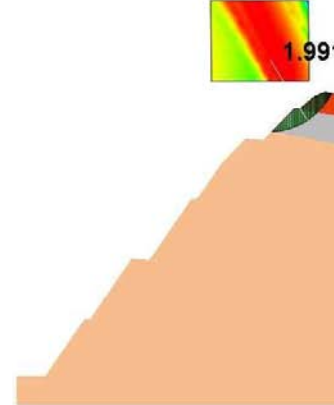
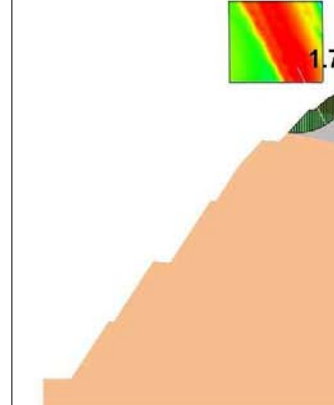
◦ 검토단면

| 건기시 | 우기시 | 지진시 |
|---|---|---|
| 안전율 : 2.77 | 안전율 : 1.99 | 안전율 : 1.74 |

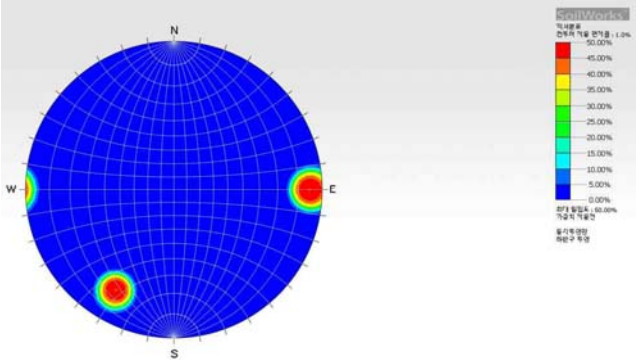
| 구 분 | 점 검 결 과 | | |
|---|---|---|---|
| 평사<br>투영도 | | <b>dip</b><br>85<br>76 | <b>dip direction</b><br>270<br>30 |

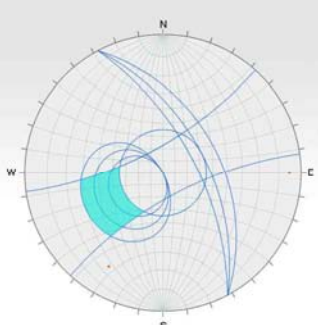
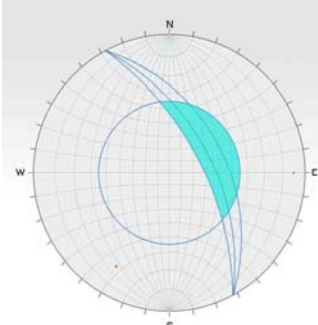
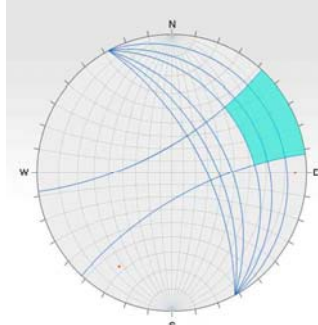
| 구 분 | 평면파괴 | 쇄기파괴 | 전도파괴 |
|---|---|---|---|
| 해석결과 | 안정 | 안정 | 안정 |
| 평 가 | <ul style="list-style-type: none"> <li>● 평면파괴 영역에 절리군의 극점이 분포하고 있지 않음</li> <li>● 쇄기파괴 영역에 절리군의 극점이 분포하고 있지 않음</li> <li>● 전도파괴 영역에 절리군의 극점이 분포하고 있지 않음</li> </ul> | | |

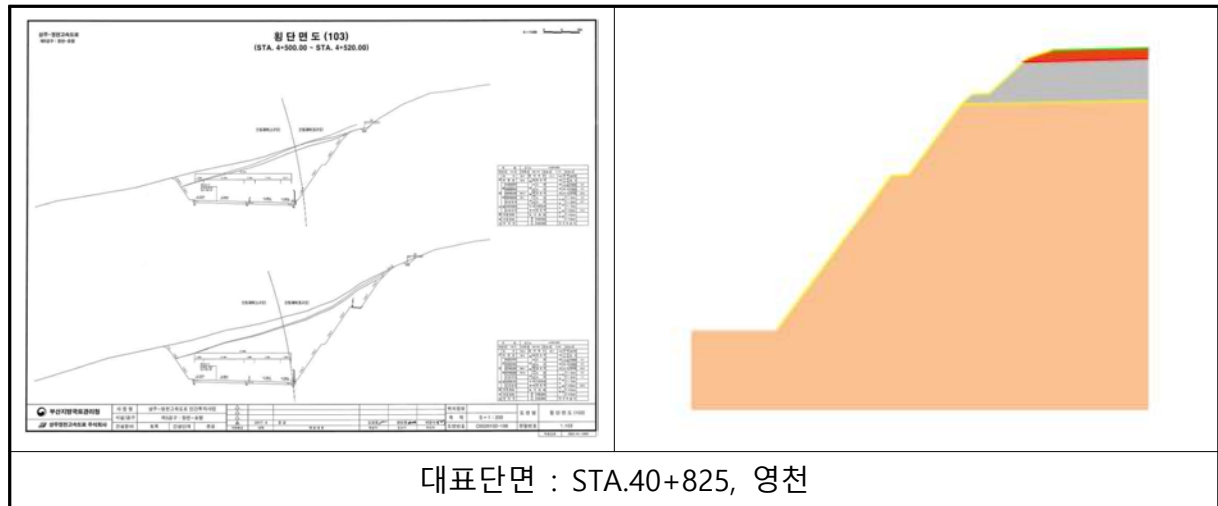
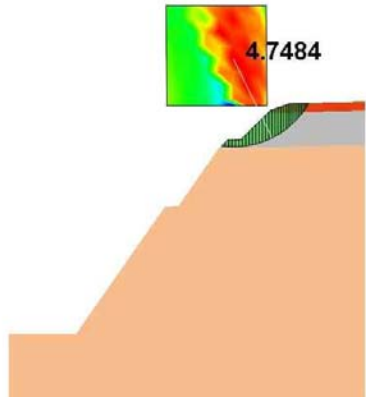
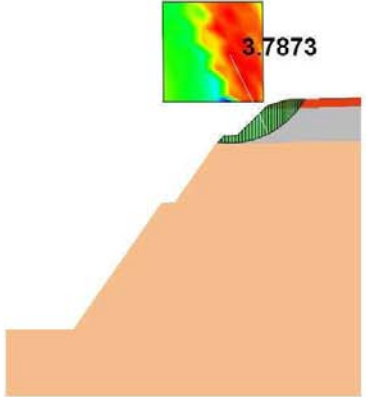
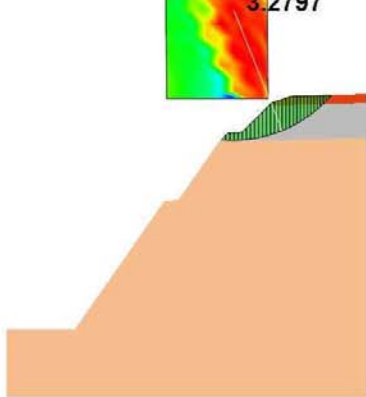
### ◦ 검토단면

| 건기시 | 우기시 | 지진시 |
|---|---|---|
| 안전율 : 4.74 | 안전율 : 3.78 | 안전율 : 3.27 |

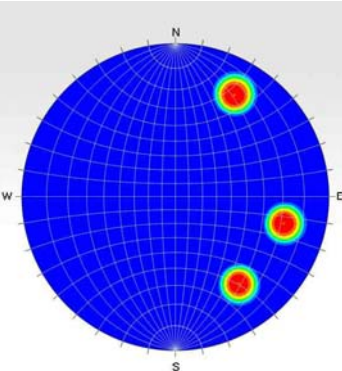
| 구 분 | 점 검 결 과 | | |
|---|---|---|---|
| 평사<br>투영도 | | dip | dip direction |
| | | 70 | 324 |
| | | 72 | 284 |
| | | 75 | 210 |

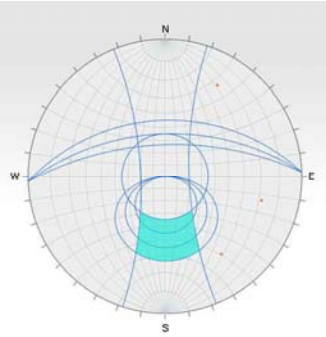
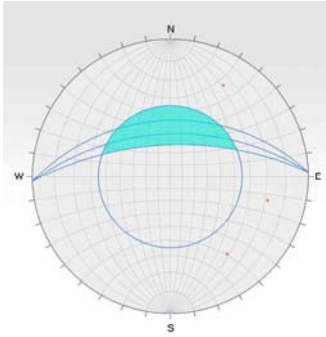
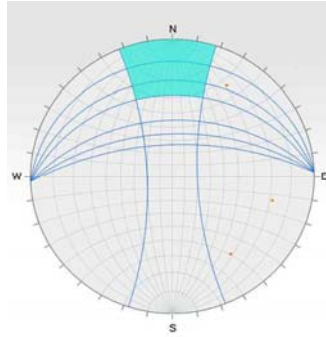
| 구 분 | 평면파괴 | 쇄기파괴 | 전도파괴 |
|---|---|---|---|
| 해석결과 | 안정 | 안정 | 안정 |
| 평 가 | <ul style="list-style-type: none"><li>● 평면파괴 영역에 절리군의 극점이 분포하고 있지 않음</li><li>● 쇄기파괴 영역에 절리군의 극점이 분포하고 있지 않음</li><li>● 전도파괴 영역에 절리군의 극점이 분포하고 있지 않음</li></ul> | | |

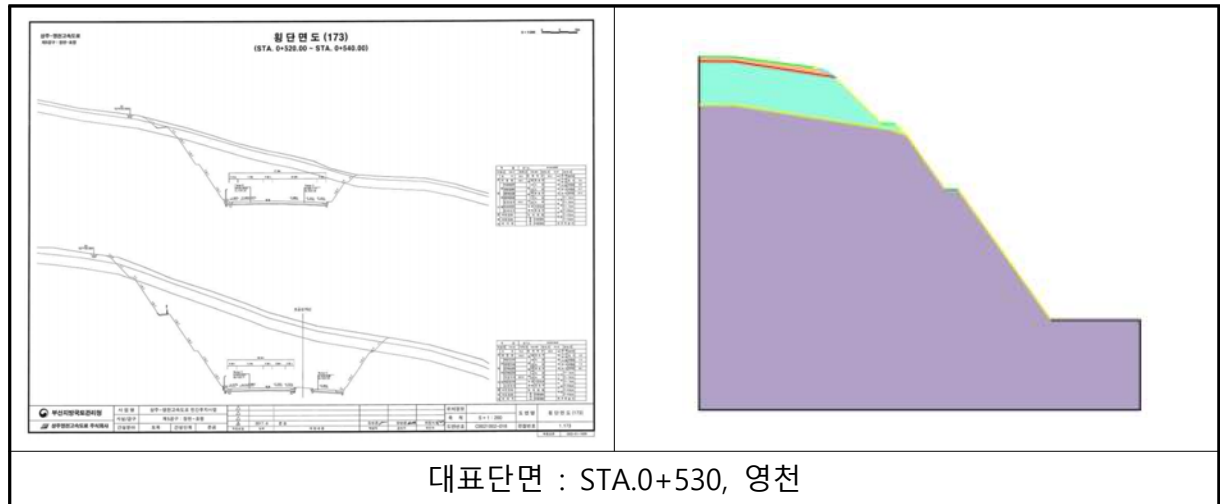
◦ 검토단면

| 건기시 | 우기시 | 지진시 |
|---|---|---|
| 안전율 : 3.40 | 안전율 : 2.52 | 안전율 : 2.20 |

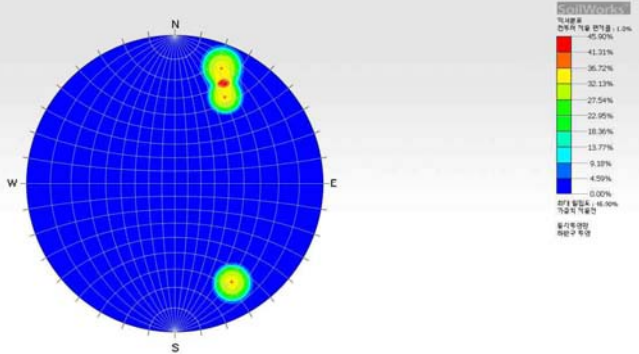
| 구 분 | 점 검 결 과 | | |
|---|---|---|---|
| 평사<br>투영도 | | dip | dip direction |
| | | 68 | 210 |
| | | 80 | 188 |
| | | 75 | 330 |

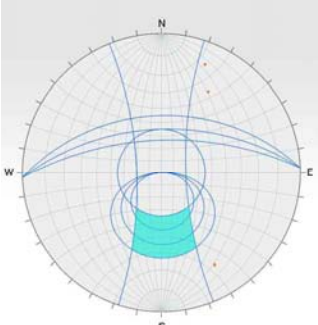
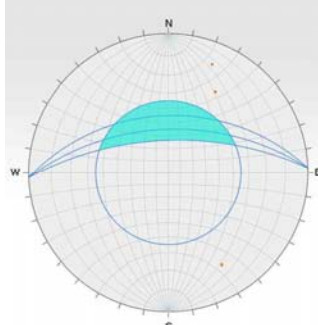
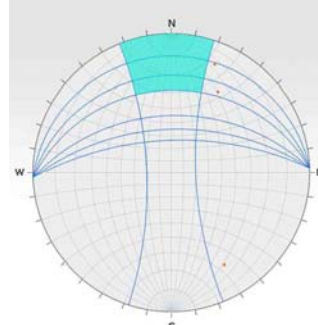
| 구 분 | 평면파괴 | 쇄기파괴 | 전도파괴 |
|---|---|---|---|
| 해석결과 | 안정 | 안정 | 안정 |
| 평 가 | <ul style="list-style-type: none"> <li>● 평면파괴 영역에 절리군의 극점이 분포하고 있지 않음</li> <li>● 쇄기파괴 영역에 절리군의 극점이 분포하고 있지 않음</li> <li>● 전도파괴 영역에 절리군의 극점이 분포하고 있지 않음</li> </ul> | | |

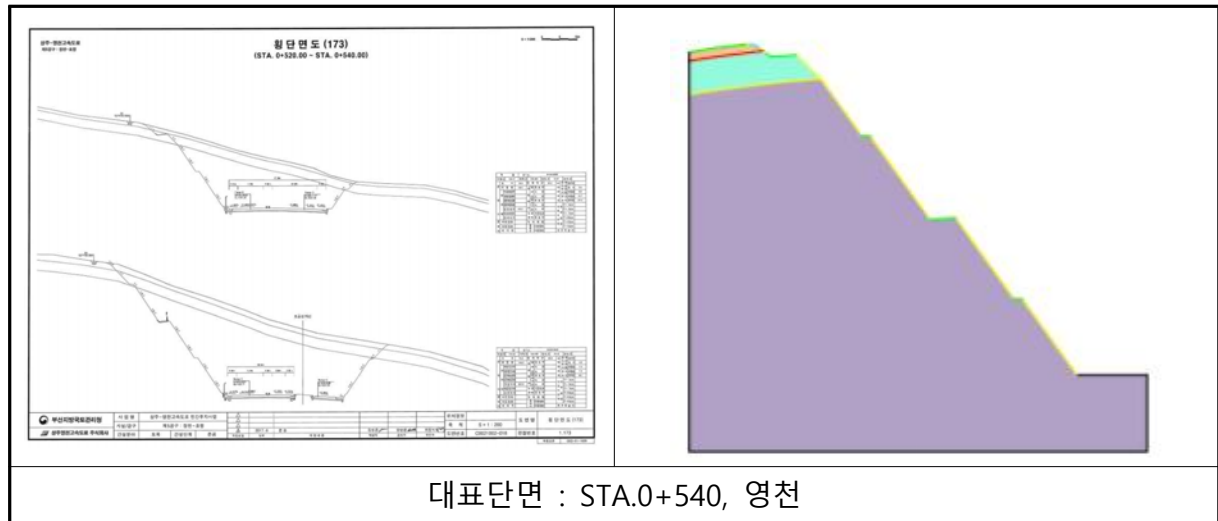
### ◦ 검토단면

| 건기시 | 우기시 | 지진시 |
|---|---|---|
| <p>안전율 : 4.72</p> | <p>안전율 : 3.59</p> | <p>안전율 : 2.96</p> |

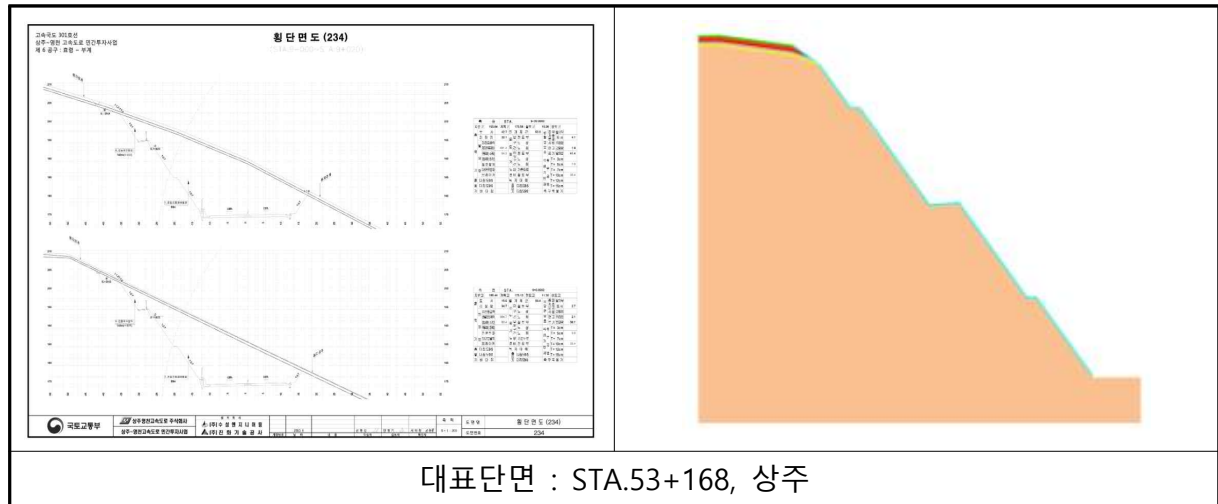
| 건기시 | 우기시 | 지진시 |
|---|---|---|
| 안전율 : 8.20 | 안전율 : 7.17 | 안전율 : 6.24 |

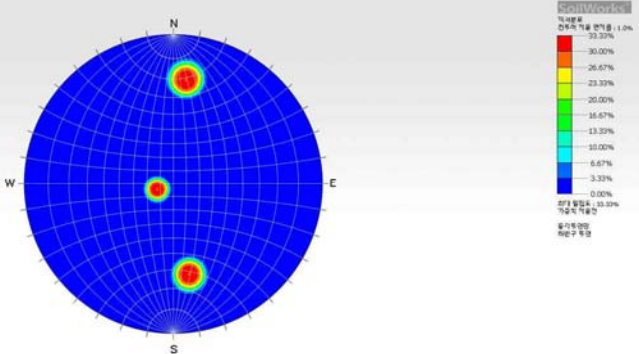
| 구 분 | 점 검 결 과 | | |
|---|---|---|---|
| 평사<br>투영도 | | dip<br>63<br>70<br>13 | dip direction<br>350<br>187<br>70 |

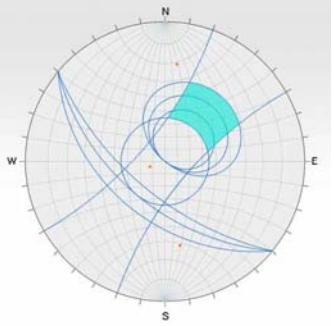
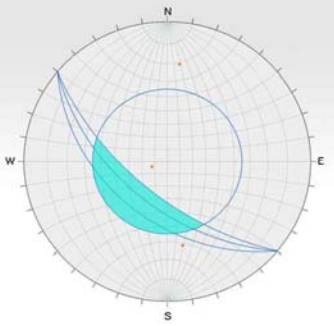
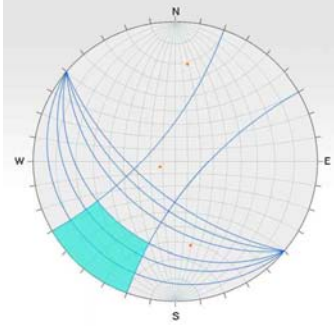
| 구 분 | 평면파괴 | 쇄기파괴 | 전도파괴 |
|---|---|---|---|
| 해석결과 | 안정 | 안정 | 안정 |
| 평 가 | <ul style="list-style-type: none"> <li>● 평면파괴 영역에 절리군의 극점이 분포하고 있지 않음</li> <li>● 쇄기파괴 영역에 절리군의 극점이 분포하고 있지 않음</li> <li>● 전도파괴 영역에 절리군의 극점이 분포하고 있지 않음</li> </ul> | | |

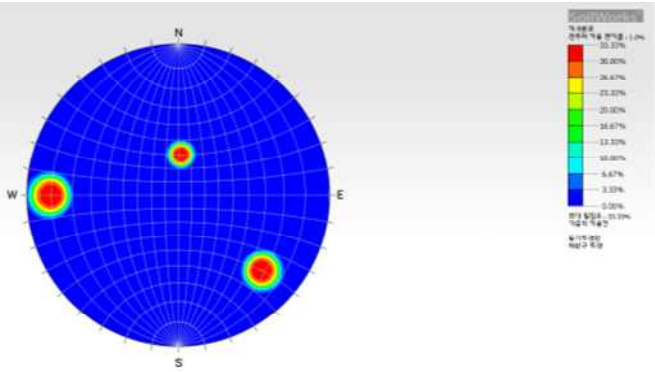
| 구 분 | 점 검 결 과 | | |
|---|---|---|---|
| | | 73 | 312 |
| | | 80 | 90 |
| | | 30 | 184 |

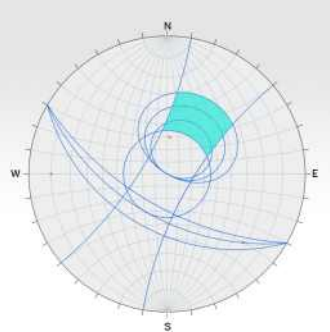
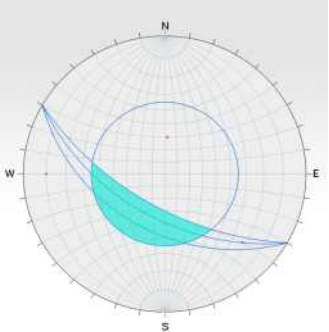
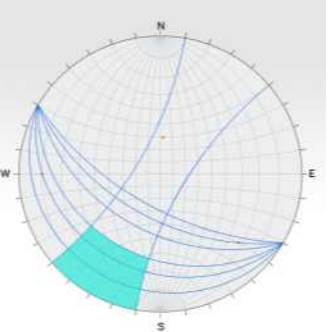
| 구 분 | 평면파괴 | 쇄기파괴 | 전도파괴 |
|---|---|---|---|
| 해석결과 | 안정 | 안정 | 안정 |
| 평 가 | <ul style="list-style-type: none"><li>● 평면파괴 영역에 절리군의 극점이 분포하고 있지 않음</li><li>● 쇄기파괴 영역에 절리군의 극점이 분포하고 있지 않음</li><li>● 전도파괴 영역에 절리군의 극점이 분포하고 있지 않음</li></ul> | | |

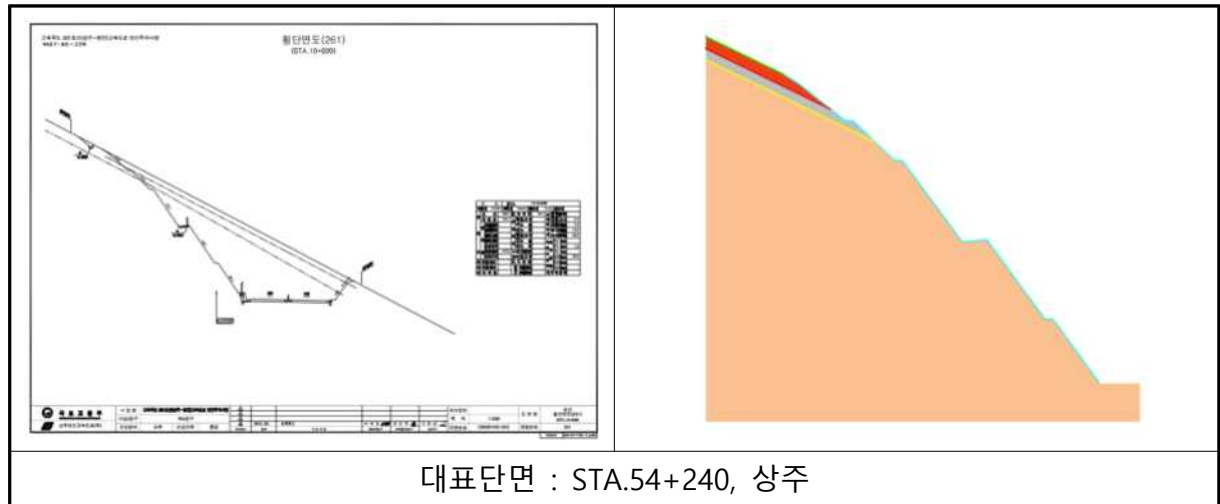
| 건기시 | 우기시 | 지진시 |
|---|---|---|
| <p>안전율 : 2.82</p> | <p>안전율 : 2.12</p> | <p>안전율 : 1.85</p> |

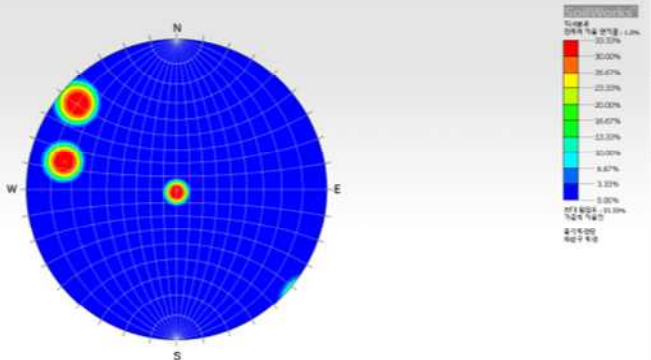
| 구 분 | 점 검 결 과 | | |
|---|---|---|---|
| 평사<br>투영도 | | <b>dip</b><br>82<br>75<br>2 | <b>dip direction</b><br>13<br>104<br>359 |

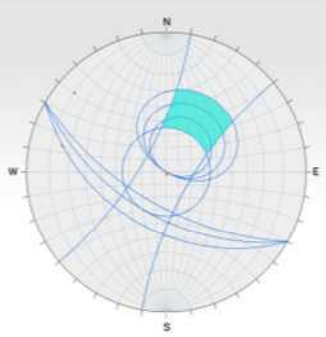
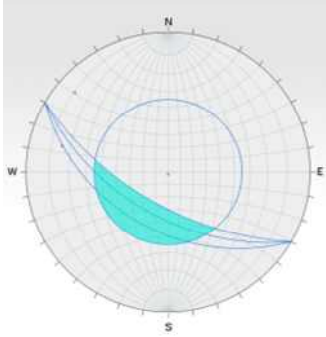
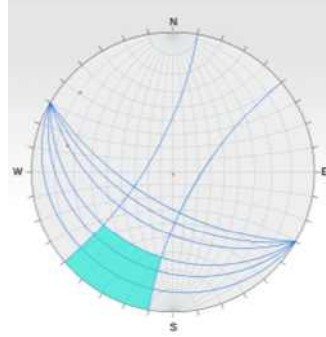
| 구 분 | 평면파괴 | 쇄기파괴 | 전도파괴 |
|---|---|---|---|
| 해석결과 | 안정 | 안정 | 안정 |
| 평 가 | <ul style="list-style-type: none"> <li>● 평면파괴 영역에 절리군의 극점이 분포하고 있지 않음</li> <li>● 쇄기파괴 영역에 절리군의 극점이 분포하고 있지 않음</li> <li>● 전도파괴 영역에 절리군의 극점이 분포하고 있지 않음</li> </ul> | | |

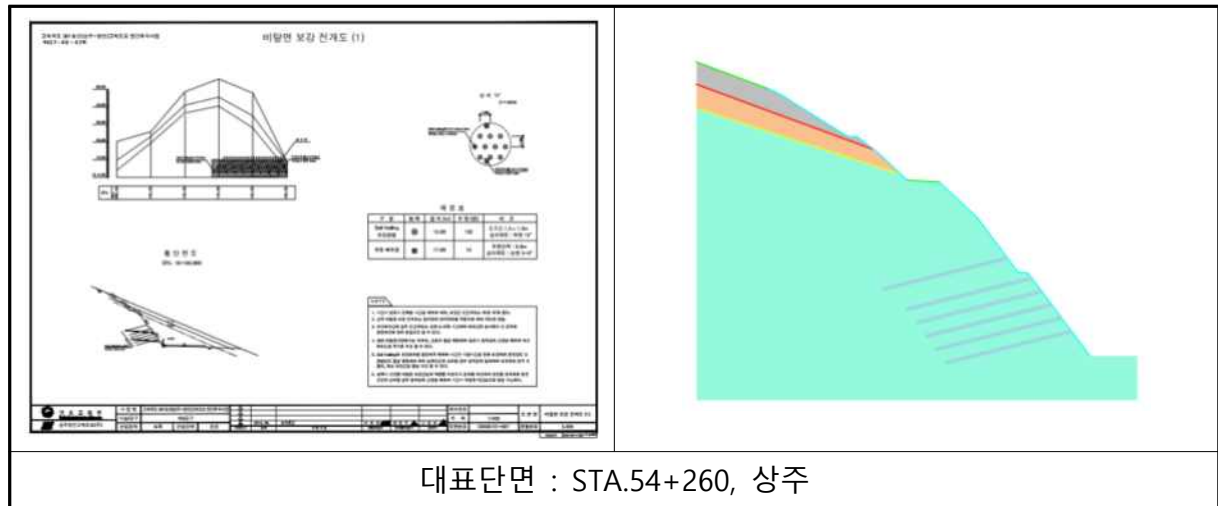
| 건기시 | 우기시 | 지진시 |
|---|---|---|
| <p>안전율 : 2.54</p> | <p>안전율 : 1.83</p> | <p>안전율 : 1.58</p> |

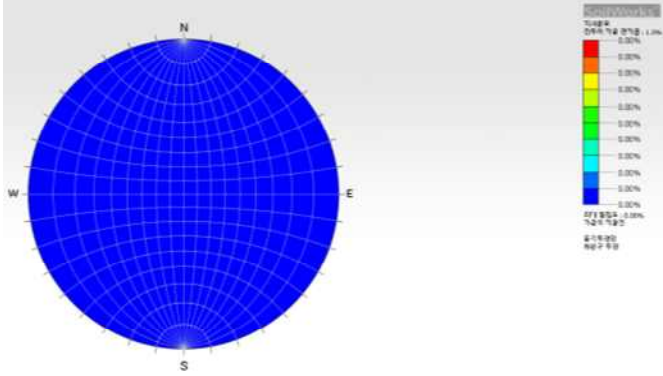
| 구 분 | 점 검 결 과 | |
|---|---|---|
| 평사<br>투영도 | | <p>dip      dip direction</p> <p>녹화공법 적용으로 노출된<br/>노두없음(측정불가)</p> |

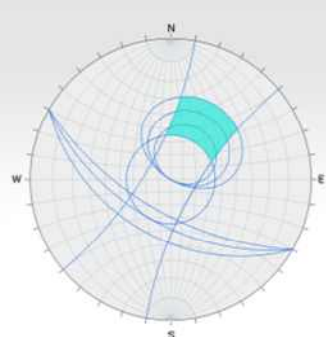
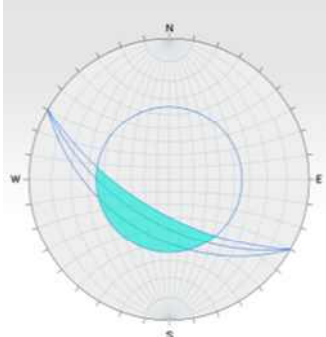
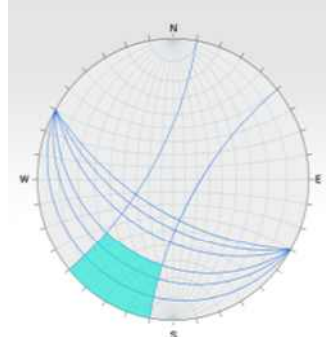
| 구 분 | 평면파괴 | 쇄기파괴 | 전도파괴 |
|---|---|---|---|
| 해석결과 | 안정 | 안정 | 안정 |
| 평 가 | <ul style="list-style-type: none"> <li>● 평면파괴 영역에 절리군의 극점이 분포하고 있지 않음</li> <li>● 쇄기파괴 영역에 절리군의 극점이 분포하고 있지 않음</li> <li>● 전도파괴 영역에 절리군의 극점이 분포하고 있지 않음</li> </ul> | | |

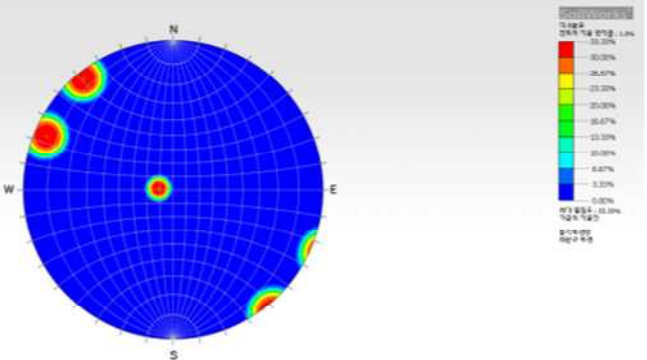
| 구 분 | 점 검 결 과 | | |
|---|---|---|---|
| 평사<br>투영도 | | <b>dip</b><br>85<br>87<br>11 | <b>dip direction</b><br>113<br>41<br>96 |

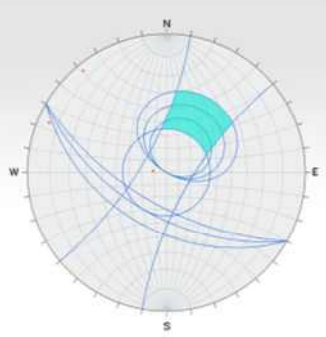
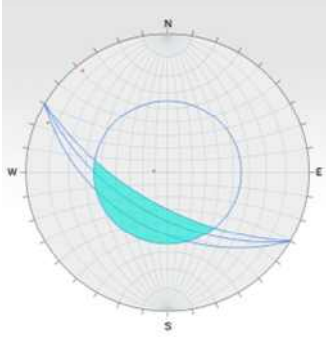
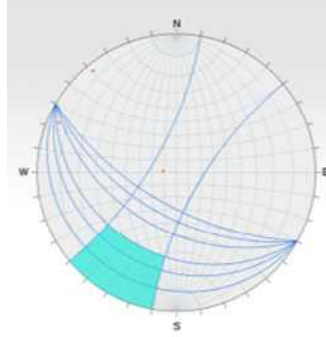
| 구 분 | 평면파괴 | 쇄기파괴 | 전도파괴 |
|---|---|---|---|
| 해석결과 | 안정 | 안정 | 안정 |
| 평 가 | <ul style="list-style-type: none"> <li>● 평면파괴 영역에 절리군의 극점이 분포하고 있지 않음</li> <li>● 쇄기파괴 영역에 절리군의 극점이 분포하고 있지 않음</li> <li>● 전도파괴 영역에 절리군의 극점이 분포하고 있지 않음</li> </ul> | | |

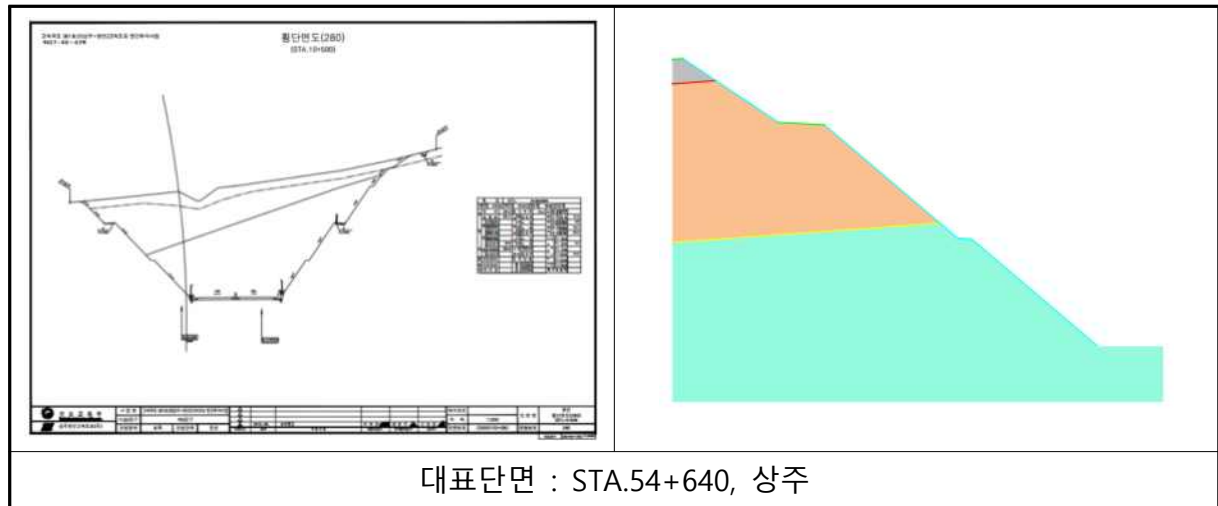
| 건기시 | 우기시 | 지진시 |
|---|---|---|
| <p>안전율 : 2.07</p> | <p>안전율 : 1.31</p> | <p>안전율 : 1.14</p> |

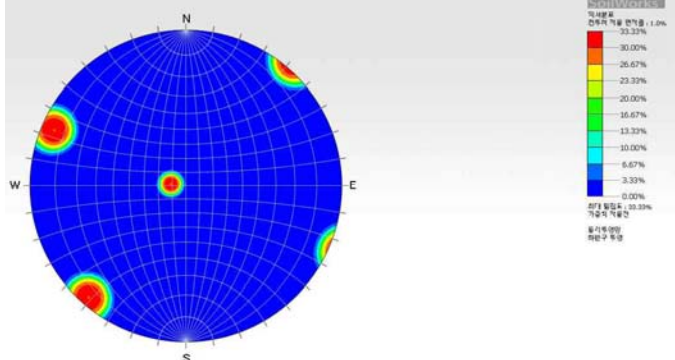
| 구 분 | 점 검 결 과 | | |
|---|---|---|---|
| | | 85 | 113 |
| | | 87 | 41 |
| | | 11 | 96 |

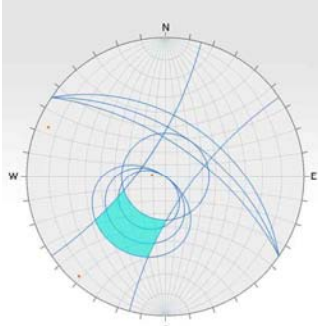
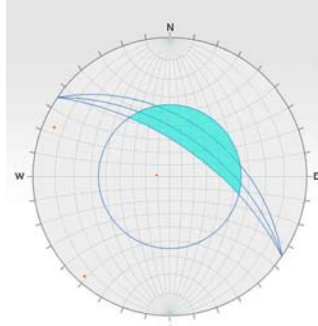
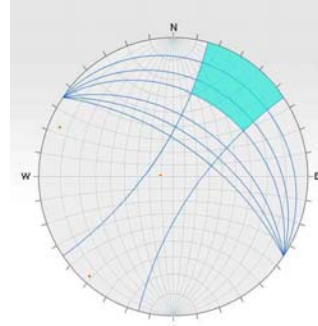
| 구 분 | 평면파괴 | 쇄기파괴 | 전도파괴 |
|---|---|---|---|
| 해석결과 | 안정 | 안정 | 안정 |
| 평 가 | <ul style="list-style-type: none"><li>● 평면파괴 영역에 절리군의 극점이 분포하고 있지 않음</li><li>● 쇄기파괴 영역에 절리군의 극점이 분포하고 있지 않음</li><li>● 전도파괴 영역에 절리군의 극점이 분포하고 있지 않음</li></ul> | | |

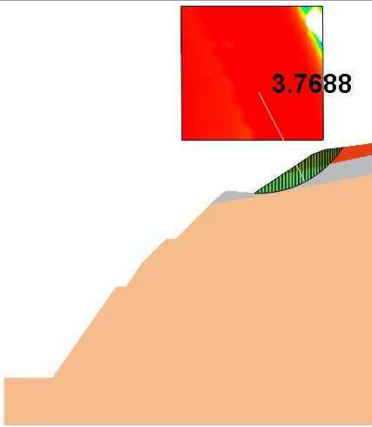
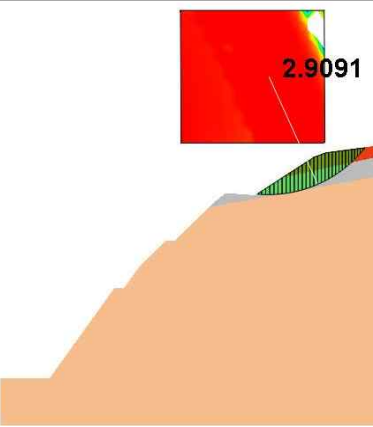
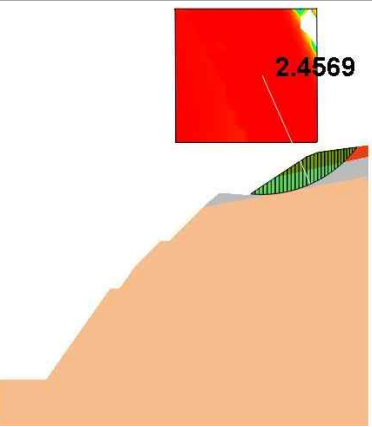
| 건기시 | 우기시 | 지진시 |
|---|---|---|
| 안전율 : 3.76 | 안전율 : 2.90 | 안전율 : 2.45 |

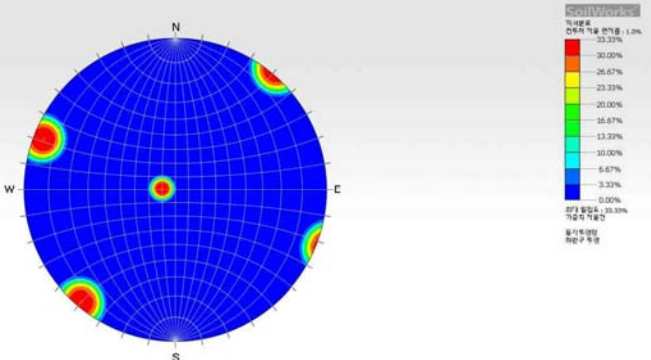
| 구 분 | 점 검 결 과 | | |
|---|---|---|---|
| 평사<br>투영도 | | <b>dip</b><br>86<br>88<br>10 | <b>dip direction</b><br>111<br>40<br>95 |

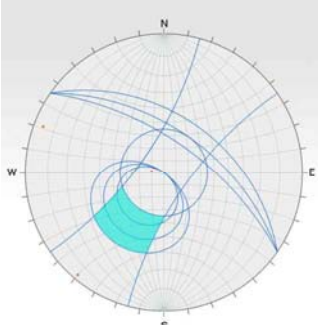
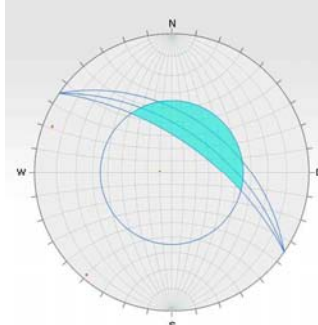
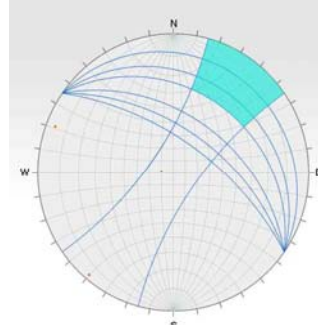
| 구 분 | 평면파괴 | 쇄기파괴 | 전도파괴 |
|---|---|---|---|
| 해석결과 | 안정 | 안정 | 안정 |
| 평 가 | <ul style="list-style-type: none"> <li>● 평면파괴 영역에 절리군의 극점이 분포하고 있지 않음</li> <li>● 쇄기파괴 영역에 절리군의 극점이 분포하고 있지 않음</li> <li>● 전도파괴 영역에 절리군의 극점이 분포하고 있지 않음</li> </ul> | | |

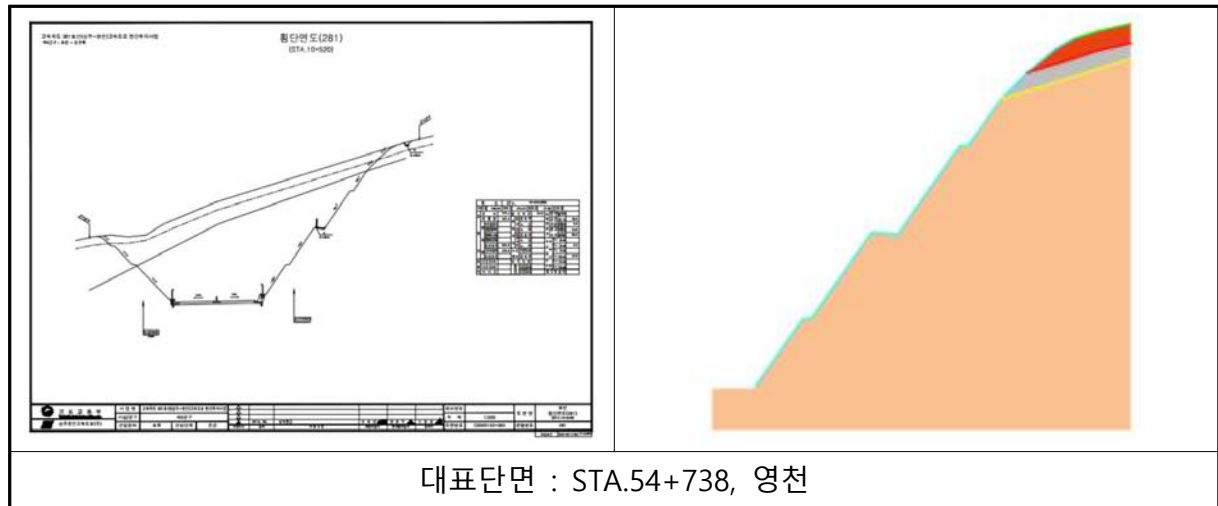
| 건기시 | 우기시 | 지진시 |
|---|---|---|
| <p>안전율 : 2.53</p> | <p>안전율 : 1.83</p> | <p>안전율 : 1.59</p> |

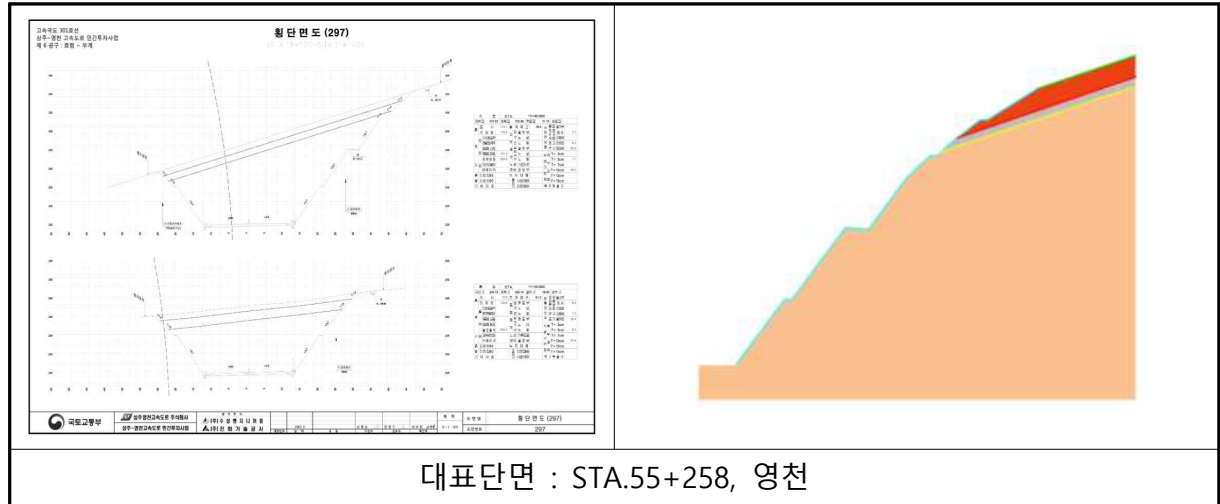
| 건기시 | 우기시 | 지진시 |
|---|---|---|
| 안전율 : 2.62 | 안전율 : 1.86 | 안전율 : 1.59 |

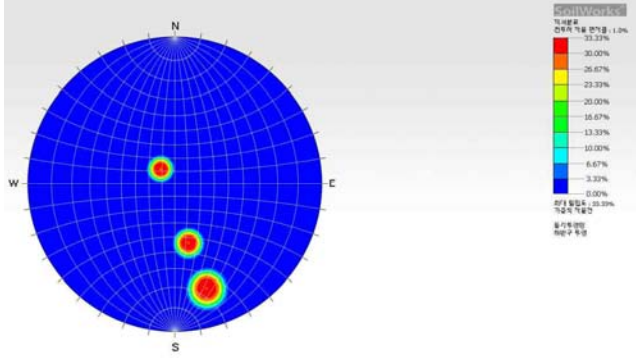
| 구 분 | 점 검 결 과 | | |
|---|---|---|---|
| | | 73 | 343 |
| | | 45 | 347 |
| | | 16 | 137 |

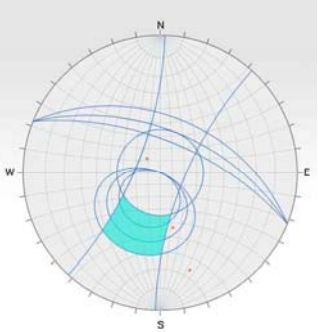
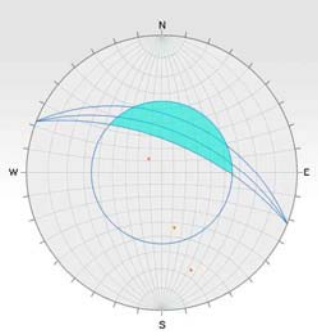
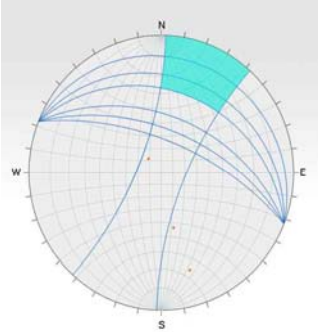
| 구 분 | 평면파괴 | 쇄기파괴 | 전도파괴 |
|---|---|---|---|
| 해석결과 | 안정 | 안정 | 안정 |
| 평 가 | <ul style="list-style-type: none"> <li>● 평면파괴 영역에 절리군의 극점이 분포하고 있지 않음</li> <li>● 쇄기파괴 영역에 절리군의 극점이 분포하고 있지 않음</li> <li>● 전도파괴 영역에 절리군의 극점이 분포하고 있지 않음</li> </ul> | | |

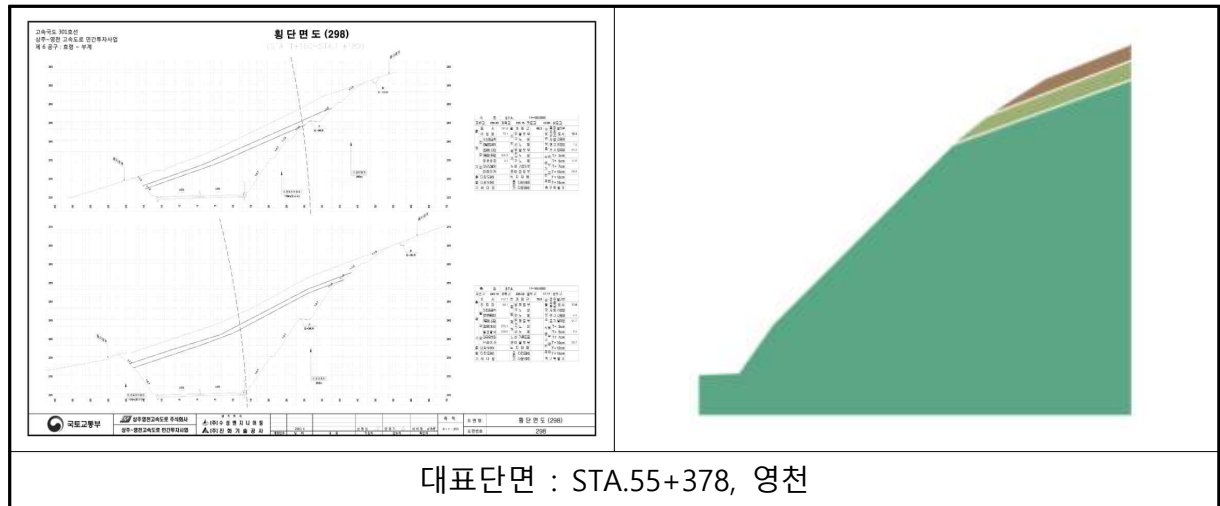
| 건기시 | 우기시 | 지진시 |
|---|---|---|
| 안전율 : 4.53 | 안전율 : 3.72 | 안전율 : 3.24 |

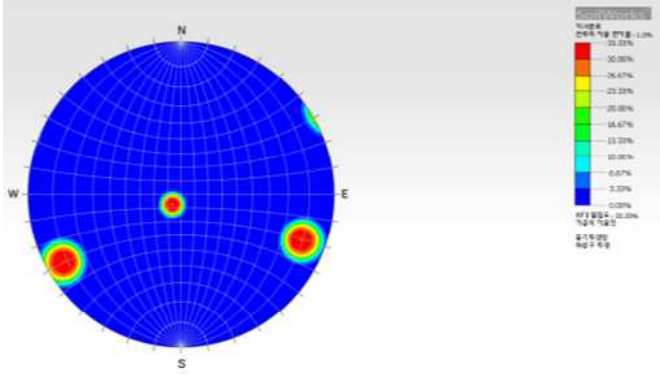
| 구 분 | 점 검 결 과 | | |
|---|---|---|---|
| | | 80 | 291 |
| | | 83 | 77 |
| | | 10 | 148 |

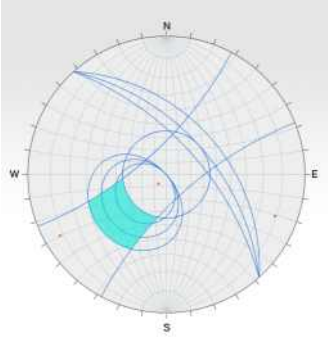
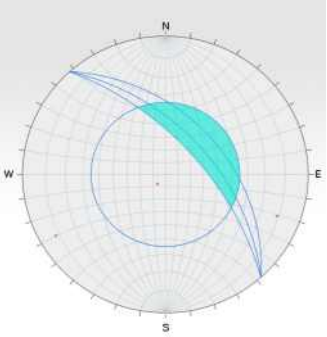
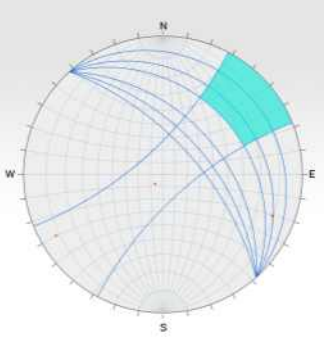
| 구 분 | 평면파괴 | 쇄기파괴 | 전도파괴 |
|---|---|---|---|
| 해석결과 | 안정 | 안정 | 안정 |
| 평 가 | <ul style="list-style-type: none"><li>● 평면파괴 영역에 절리군의 극점이 분포하고 있지 않음</li><li>● 쇄기파괴 영역에 절리군의 극점이 분포하고 있지 않음</li><li>● 전도파괴 영역에 절리군의 극점이 분포하고 있지 않음</li></ul> | | |

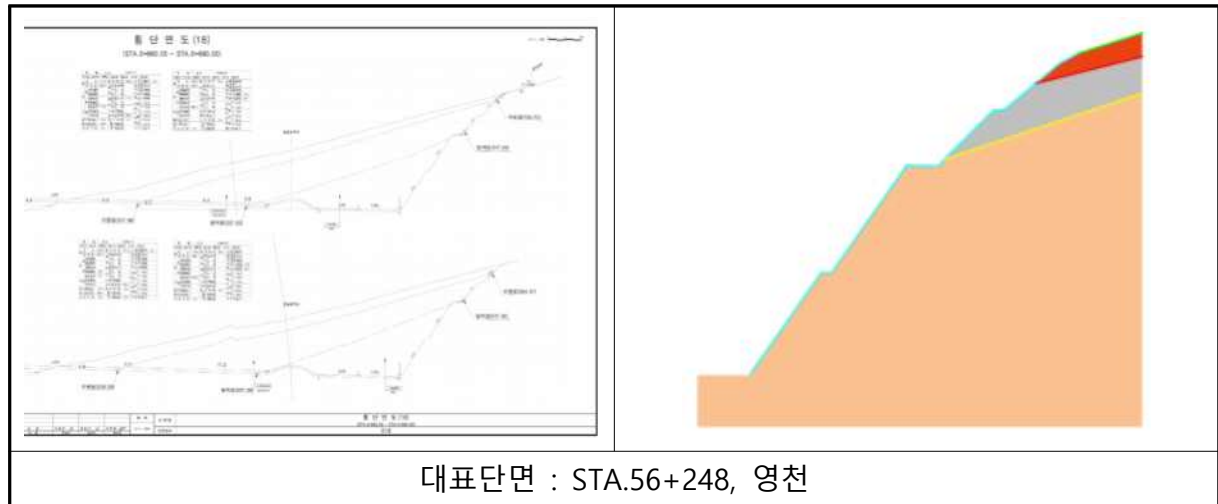
| 건기시 | 우기시 | 지진시 |
|---|---|---|
| <p>안전율 : 2.18</p> | <p>안전율 : 1.53</p> | <p>안전율 : 1.34</p> |

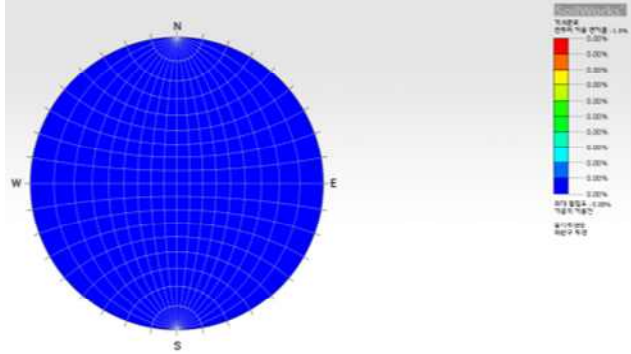
| 구 분 | 점 검 결 과 | |
|---|---|---|
| 평사<br>투영도 | | <p>dip      dip direction</p> <p>녹화공법 적용으로 노출된<br/>노두없음(측정불가)</p> |

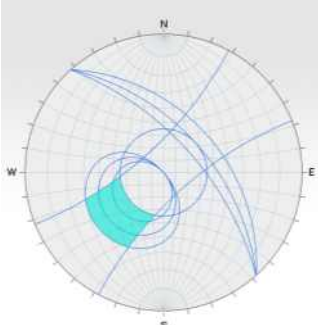
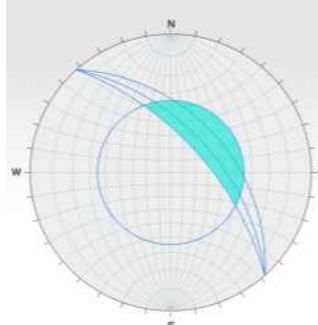
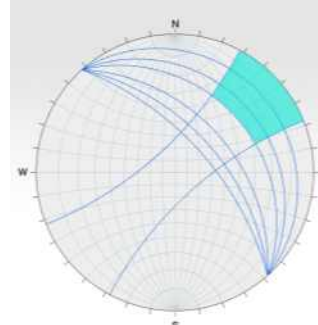
| 구 분 | 평면파괴 | 쇄기파괴 | 전도파괴 |
|---|---|---|---|
| 해석결과 | 안정 | 안정 | 안정 |
| 평 가 | <ul style="list-style-type: none"> <li>● 평면파괴 영역에 절리군의 극점이 분포하고 있지 않음</li> <li>● 쇄기파괴 영역에 절리군의 극점이 분포하고 있지 않음</li> <li>● 전도파괴 영역에 절리군의 극점이 분포하고 있지 않음</li> </ul> | | |

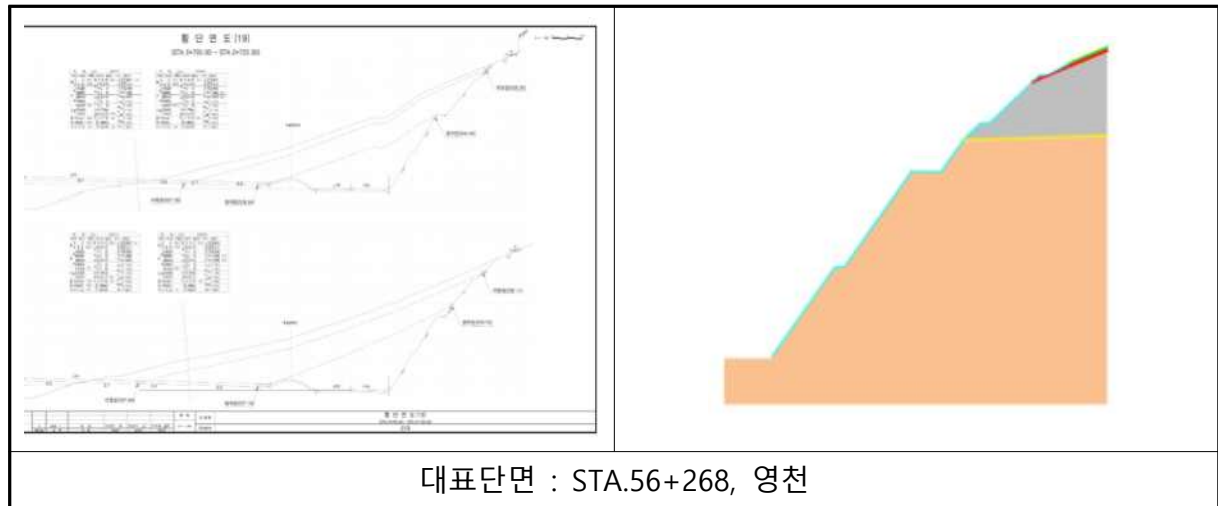
| 건기시 | 우기시 | 지진시 |
|---|---|---|
| 안전율 : 2.31 | 안전율 : 1.61 | 안전율 : 1.41 |

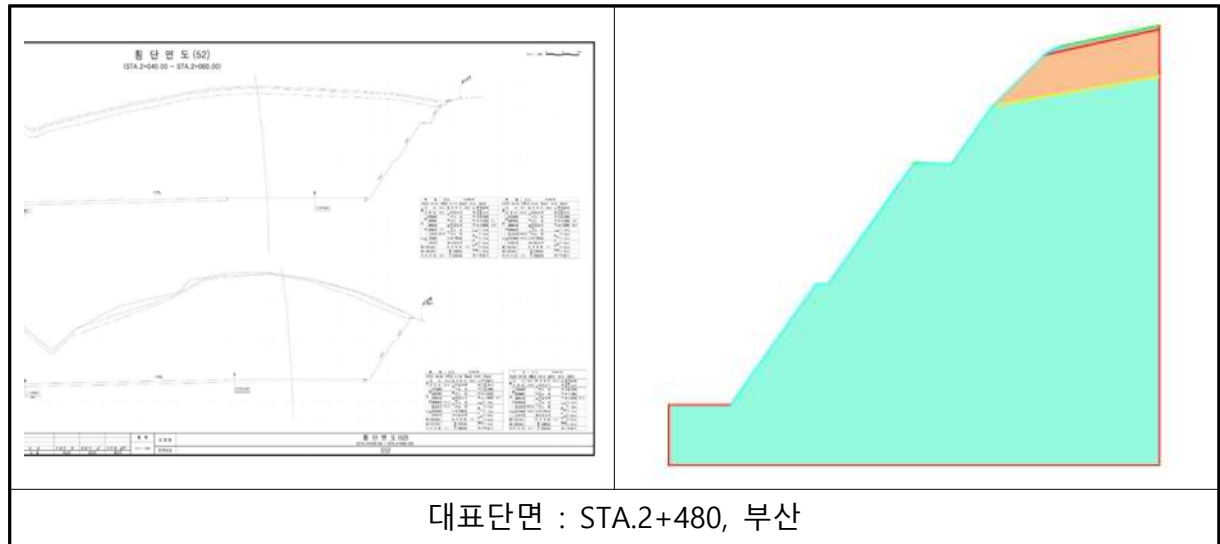
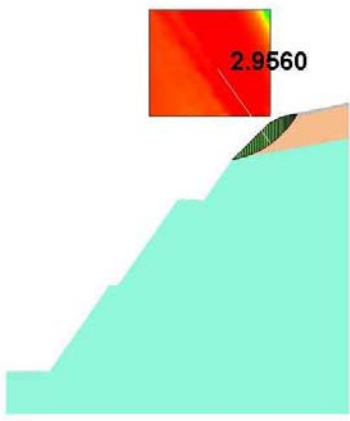
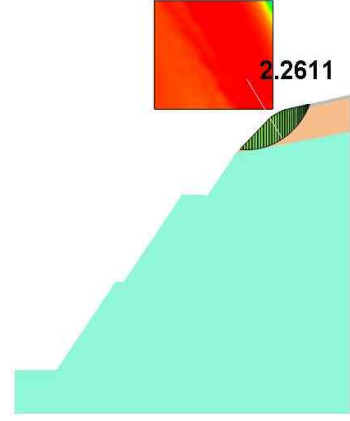
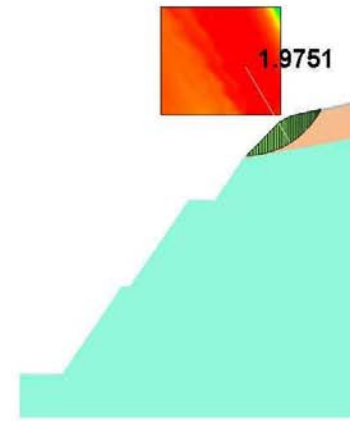
| 건기시 | 우기시 | 지진시 |
|---|---|---|
| 안전율 : 2.95 | 안전율 : 2.26 | 안전율 : 1.97 |

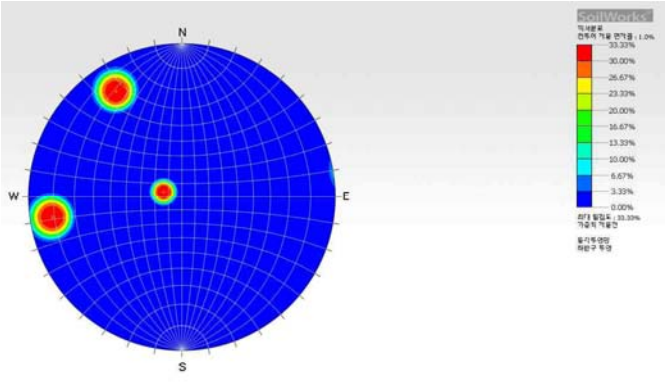
| 구 분 | 점 검 결 과 | | |
|---|---|---|---|
| | | 14 | 105 |
| | | 81 | 81 |
| | | 78 | 148 |
