영천절토01

1구간 (STA.1+000 ~ 1+200)

- ① 암반각기비탈면 안정성검토
- 불연속면 측정

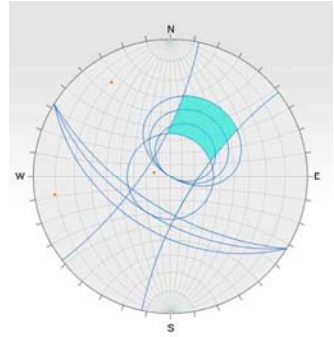
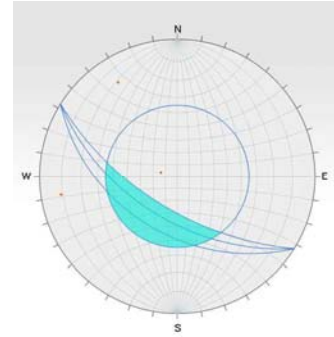
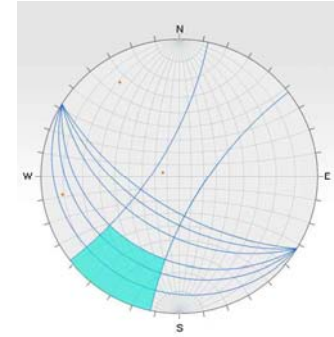
| | 평면파괴 | 쇄기파괴 | 전도파괴 |
|---|---|---|---|
| 해석결과 | 안정 | 안정 | 안정 |
| 평 가 | <ul style="list-style-type: none"><li>● 평면파괴 영역에 절리군의 극점이 분포하고 있지 않음</li><li>● 쇄기파괴 영역에 절리군의 극점이 분포하고 있지 않음</li><li>● 전도파괴 영역에 절리군의 극점이 분포하고 있지 않음</li></ul> | | |

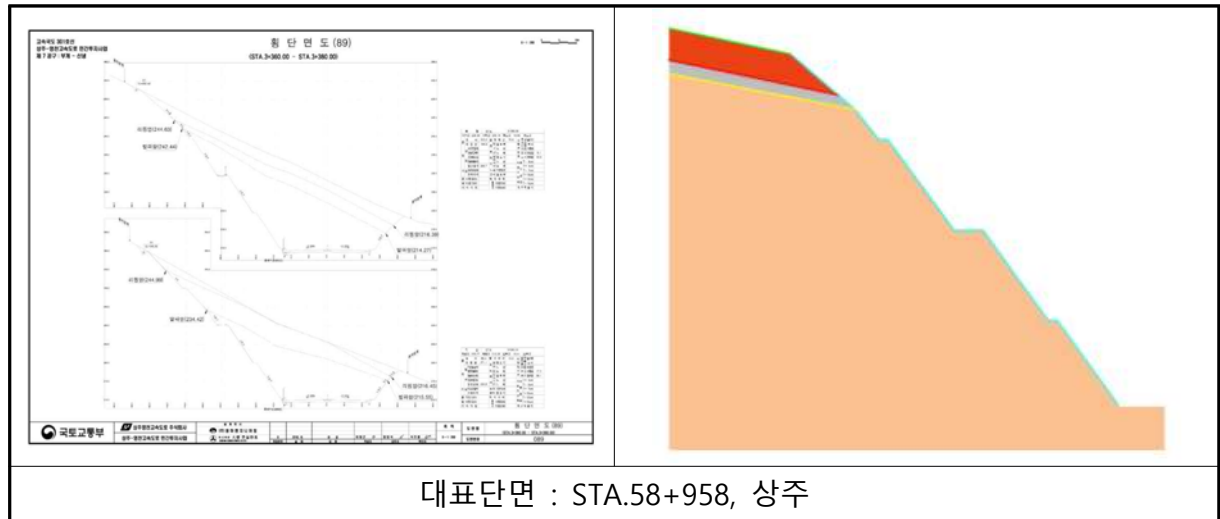
| 건기시 | 우기시 | 지진시 |
|---|---|---|
| 안전율 : 2.54 | 안전율 : 1.84 | 안전율 : 1.60 |

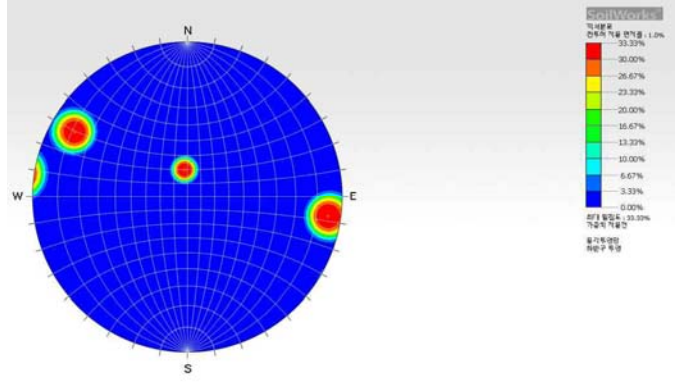
| 구 분 | 점 검 결 과 | | |
|---|---|---|---|
| | | 20 | 174 |
| | | 85 | 278 |
| | | 80 | 20 |

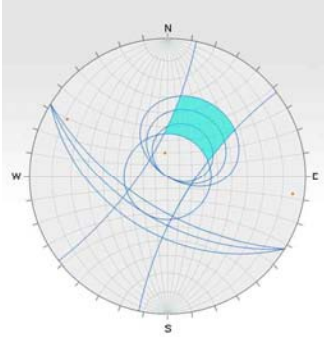
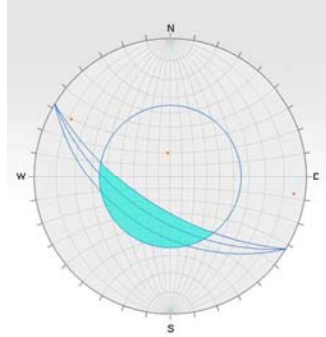
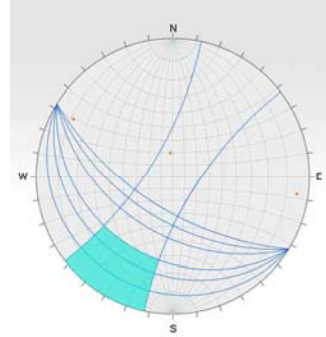
| 구 분 | 평면파괴 | 쇄기파괴 | 전도파괴 |
|---|---|---|---|
| 해석결과 | 안정 | 안정 | 안정 |
| 평 가 | <ul style="list-style-type: none"><li>● 평면파괴 영역에 절리군의 극점이 분포하고 있지 않음</li><li>● 쇄기파괴 영역에 절리군의 극점이 분포하고 있지 않음</li><li>● 전도파괴 영역에 절리군의 극점이 분포하고 있지 않음</li></ul> | | |

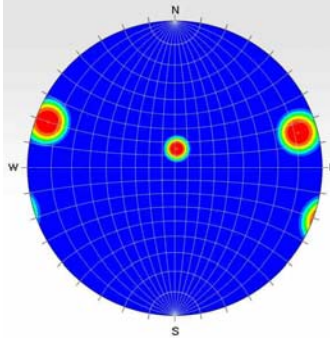
| 구 분 | 점 검 결 과 | | |
|---|---|---|---|
| 평사<br>투영도 | | <b>dip</b><br>85<br>15<br>82 | <b>dip direction</b><br>110<br>186<br>254 |

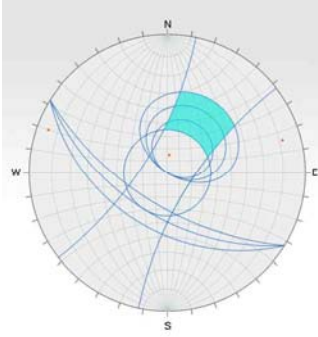
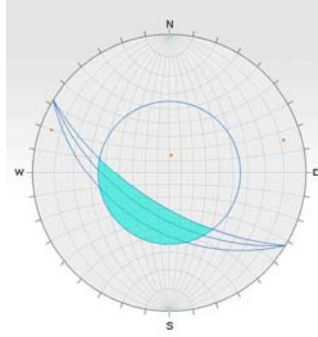
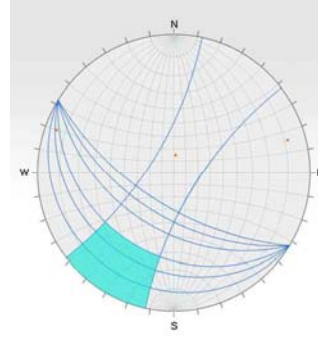
| 구 분 | 평면파괴 | 쇄기파괴 | 전도파괴 |
|---|---|---|---|
| 해석결과 | 안정 | 안정 | 안정 |

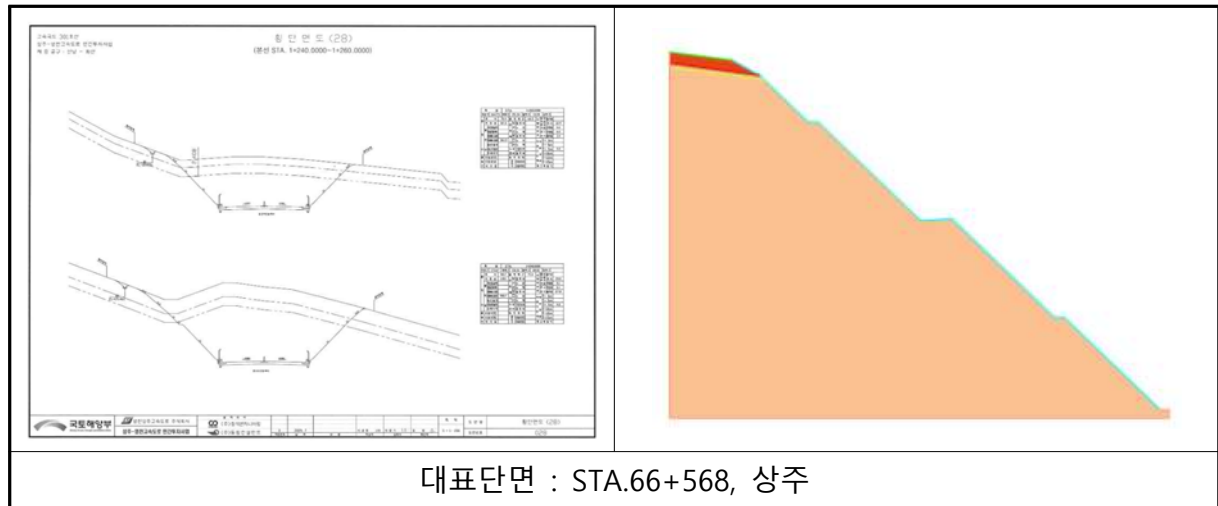
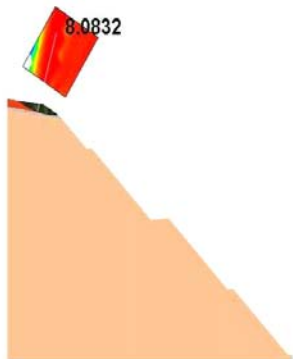
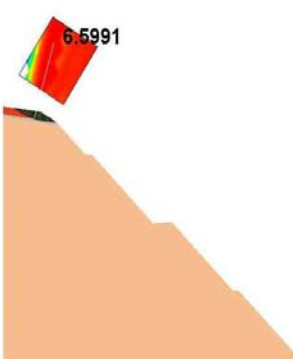
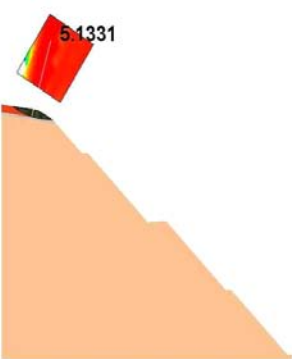
| 건기시 | 우기시 | 지진시 |
|---|---|---|
| 안전율 : 8.08 | 안전율 : 6.60 | 안전율 : 5.13 |

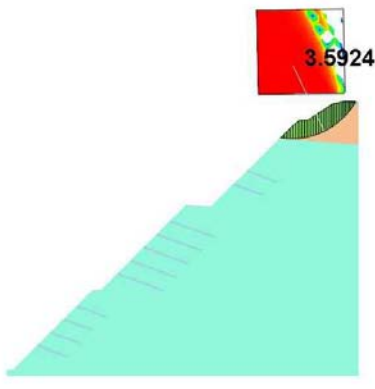
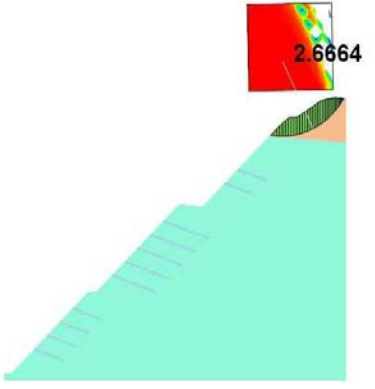
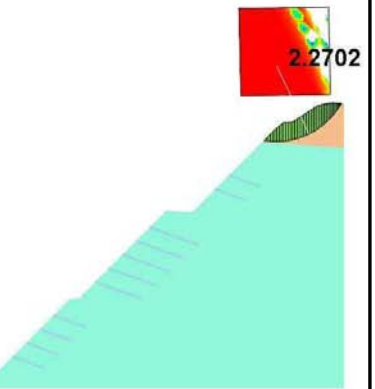
| 건기시 | 우기시 | 지진시 |
|---|---|---|
| 안전율 : 3.59 | 안전율 : 2.66 | 안전율 : 2.27 |

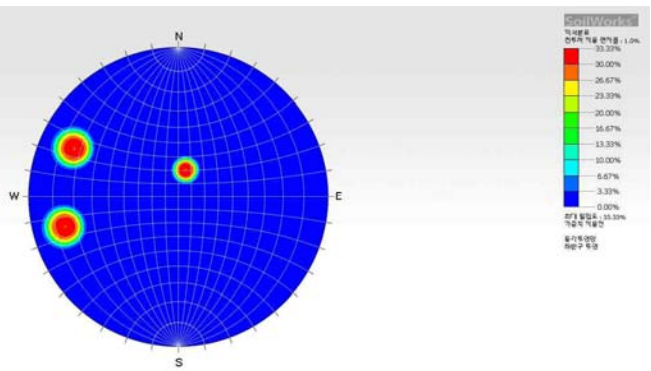
| 구 분 | 점 검 결 과 | | |
|---|---|---|---|
| | | 21 | 195 |
| | | 76 | 75 |
| | | 75 | 115 |

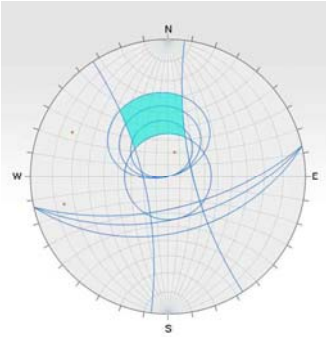
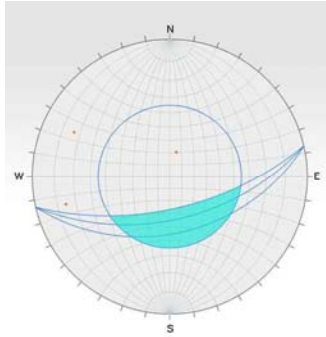
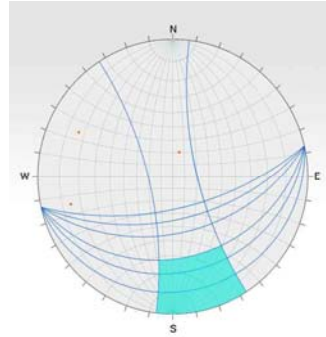
| 구 분 | 평면파괴 | 쇄기파괴 | 전도파괴 |
|---|---|---|---|
| 해석결과 | 안정 | 안정 | 안정 |
| 평 가 | <ul style="list-style-type: none"> <li>● 평면파괴 영역에 절리군의 극점이 분포하고 있지 않음</li> <li>● 쇄기파괴 영역에 절리군의 극점이 분포하고 있지 않음</li> <li>● 전도파괴 영역에 절리군의 극점이 분포하고 있지 않음</li> </ul> | | |

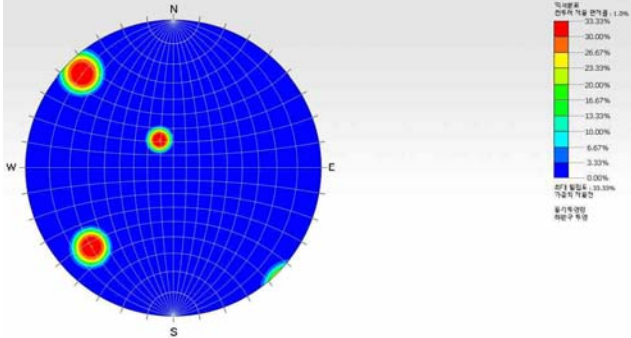
| 구 분 | 점 검 결 과 | | |
|---|---|---|---|
| 평사<br>투영도 | | dip<br>24<br>75<br>83 | dip direction<br>154<br>46<br>136 |

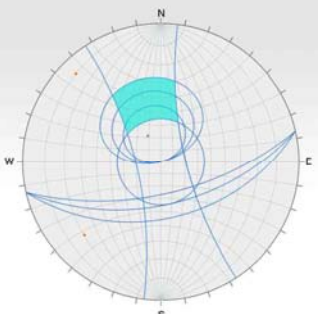
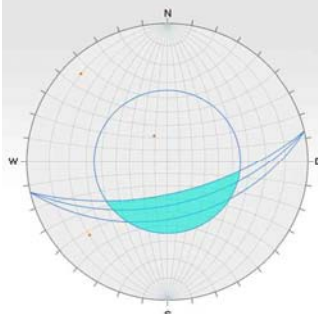
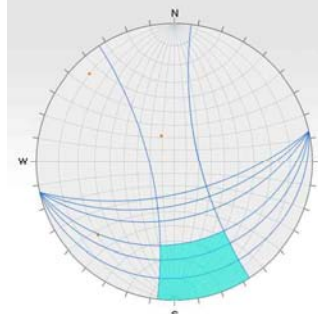
| 구 분 | 평면파괴 | 쇄기파괴 | 전도파괴 |
|---|---|---|---|
| 해석결과 | 안정 | 안정 | 안정 |
| 평 가 | <ul style="list-style-type: none"> <li>● 평면파괴 영역에 절리군의 극점이 분포하고 있지 않음</li> <li>● 쇄기파괴 영역에 절리군의 극점이 분포하고 있지 않음</li> <li>● 전도파괴 영역에 절리군의 극점이 분포하고 있지 않음</li> </ul> | | |

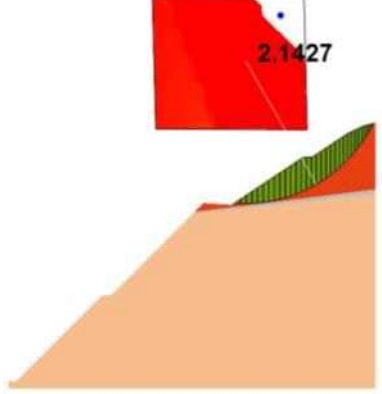
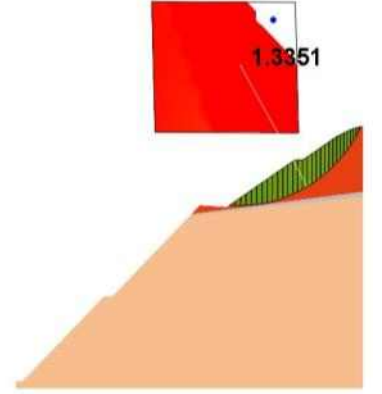
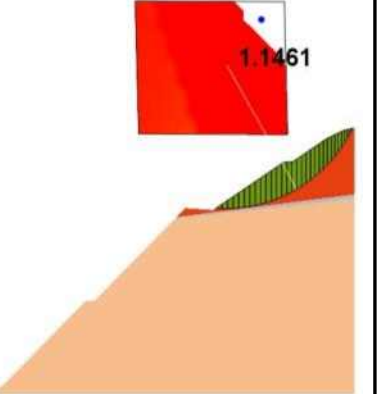
| 건기시 | 우기시 | 지진시 |
|---|---|---|
| 안전율 : 2.14 | 안전율 : 1.33 | 안전율 : 1.14 |

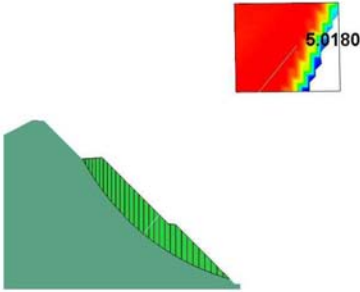
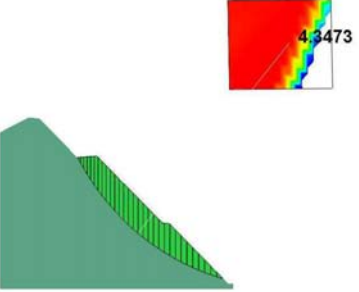
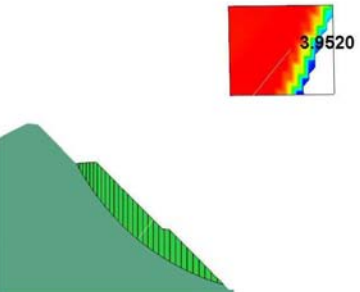
| 건기시 | 우기시 | 지진시 |
|---|---|---|
| 안전율 : 5.01 | 안전율 : 4.34 | 안전율 : 3.95 |

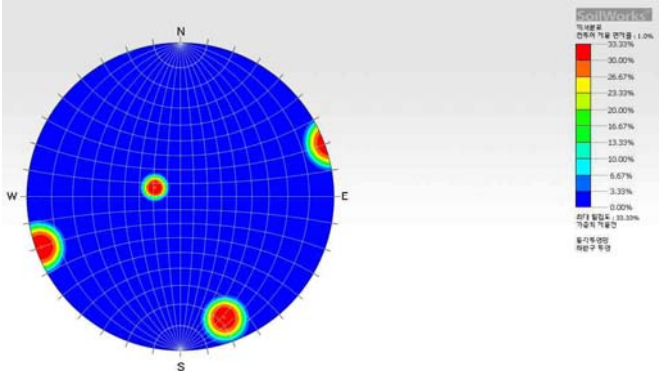
| 구 분 | 점 검 결 과 | | |
|---|---|---|---|
| 평사<br>투영도 | | <b>dip</b><br>20<br>80<br>88 | <b>dip direction</b><br>110<br>340<br>70 |

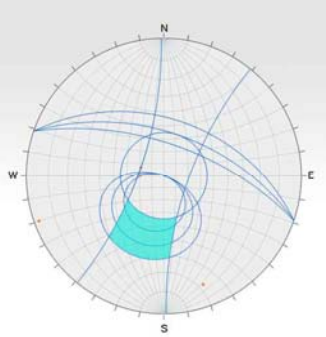
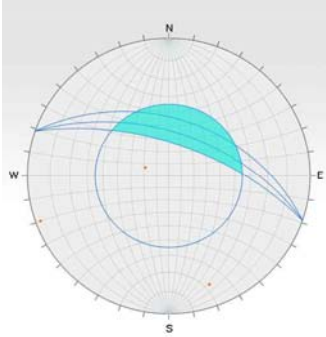
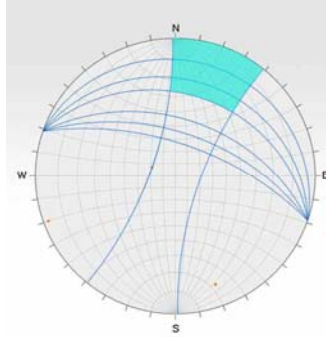
| | 평면파괴 | 쇄기파괴 | 전도파괴 |
|---|---|---|---|
| 해석결과 | 안정 | 안정 | 안정 |

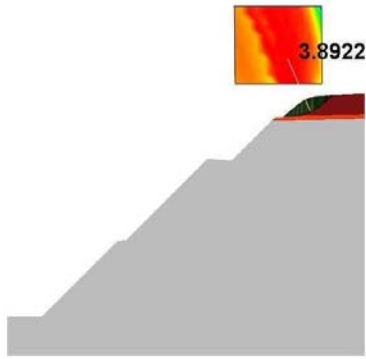
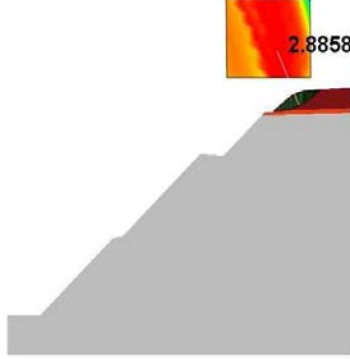
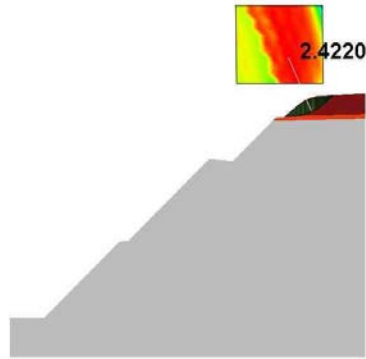
| 건기시 | 우기시 | 지진시 |
|---|---|---|
| 안전율 : 3.89 | 안전율 : 2.88 | 안전율 : 2.42 |

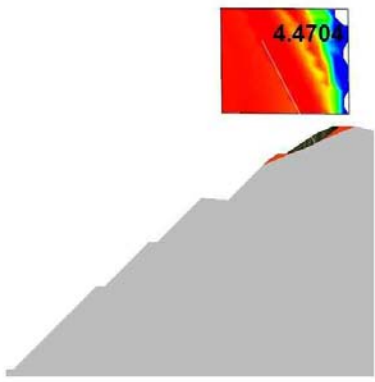
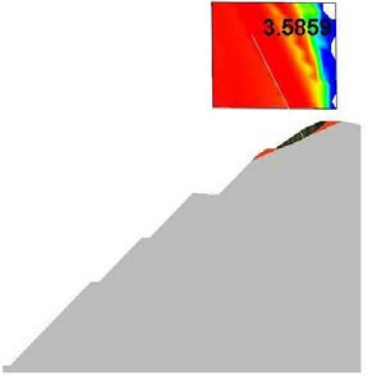
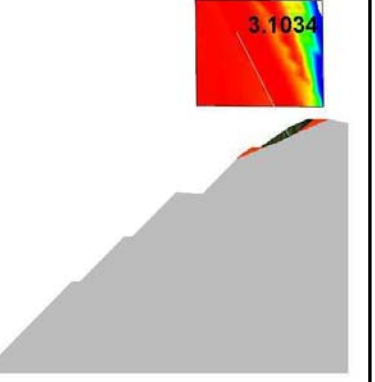
| 건기시 | 우기시 | 지진시 |
|---|---|---|
| 안전율 : 4.47 | 안전율 : 3.58 | 안전율 : 3.10 |

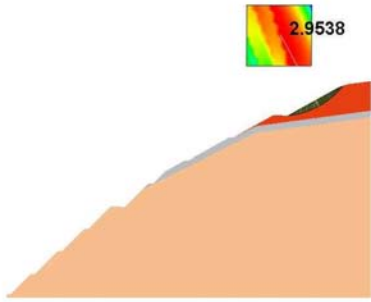
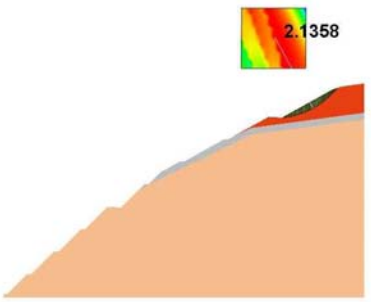
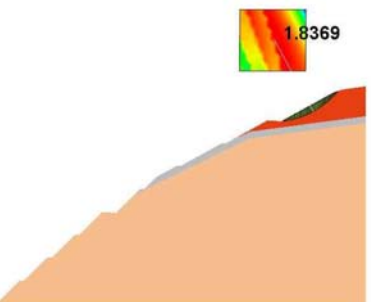
| 건기시 | 우기시 | 지진시 |
|---|---|---|
| 안전율 : 2.95 | 안전율 : 2.13 | 안전율 : 1.83 |

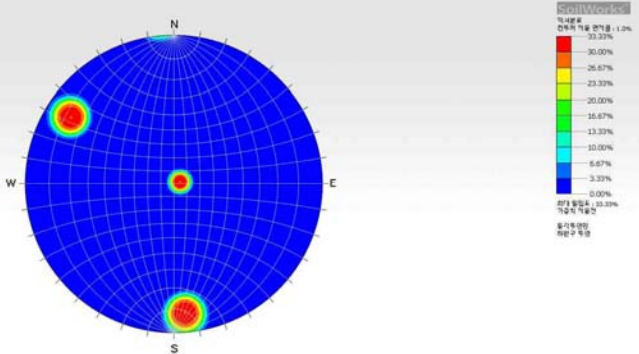
| 구 분 | 점 검 결 과 | | |
|---|---|---|---|
| 평사<br>투영도 | | dip<br>5<br>79<br>82 | dip direction<br>254<br>123<br>355 |

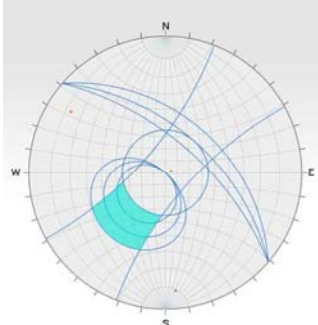
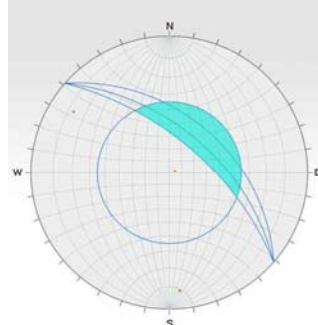
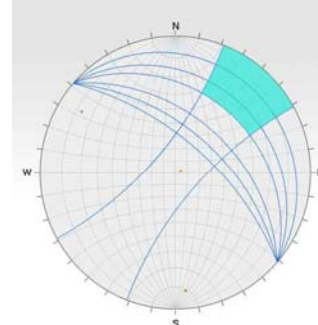
| 구 분 | 평면파괴 | 쇄기파괴 | 전도파괴 |
|---|---|---|---|
| 해석결과 | 안정 | 안정 | 안정 |
| 평 가 | <ul style="list-style-type: none"> <li>● 평면파괴 영역에 절리군의 극점이 분포하고 있지 않음</li> <li>● 쇄기파괴 영역에 절리군의 극점이 분포하고 있지 않음</li> <li>● 전도파괴 영역에 절리군의 극점이 분포하고 있지 않음</li> </ul> | | |

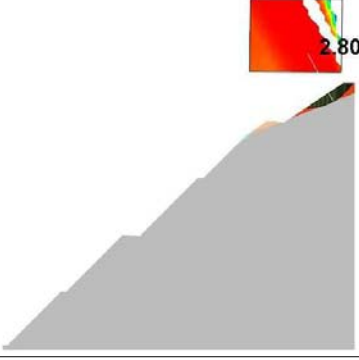
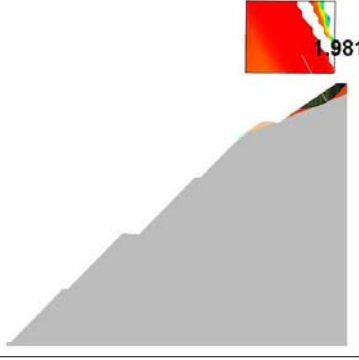
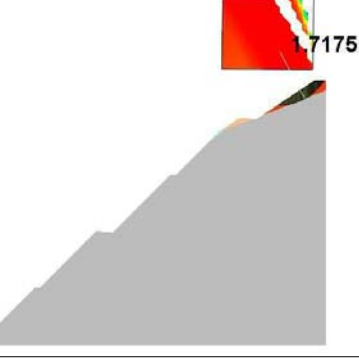
| 건기시 | 우기시 | 지진시 |
|---|---|---|
| 안전율 : 2.80 | 안전율 : 1.98 | 안전율 : 1.71 |

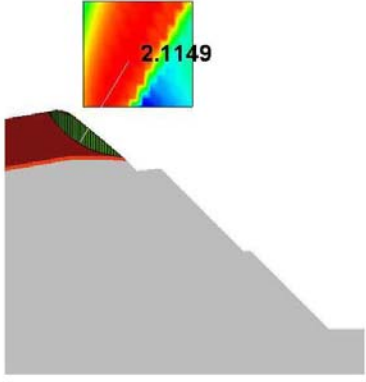
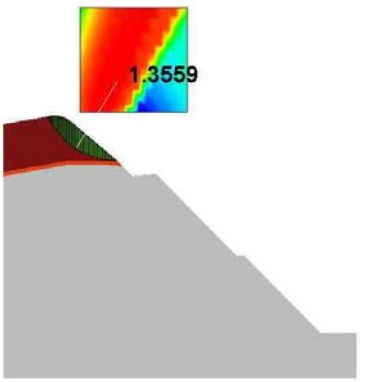
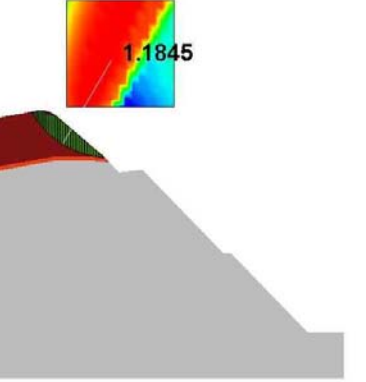
| 건기시 | 우기시 | 지진시 |
|---|---|---|
| 안전율 : 2.11 | 안전율 : 1.35 | 안전율 : 1.18 |

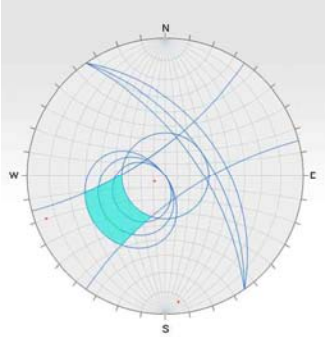
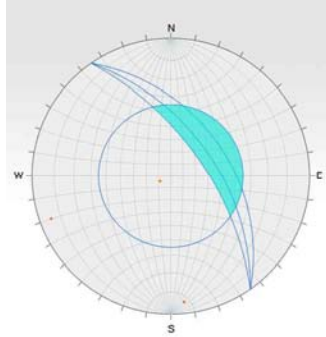
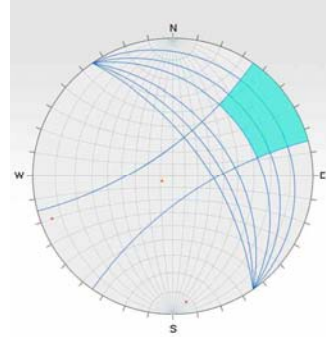
| 구 분 | 평면파괴 | 쇄기파괴 | 전도파괴 |
|---|---|---|---|
| 해석결과 | 안정 | 안정 | 안정 |

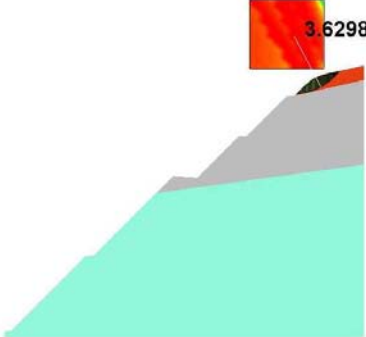
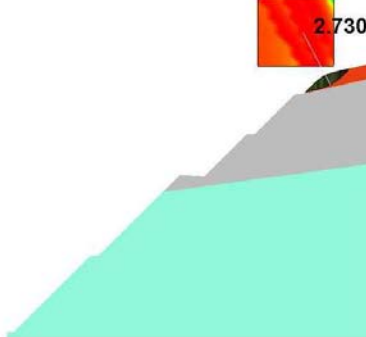
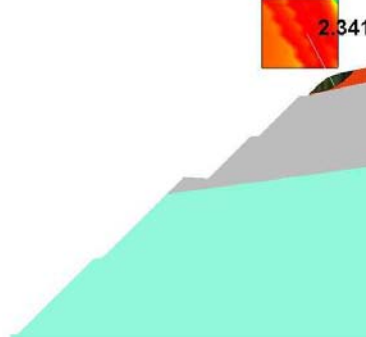
| 건기시 | 우기시 | 지진시 |
|---|---|---|
| 안전율 : 3.62 | 안전율 : 2.73 | 안전율 : 2.34 |

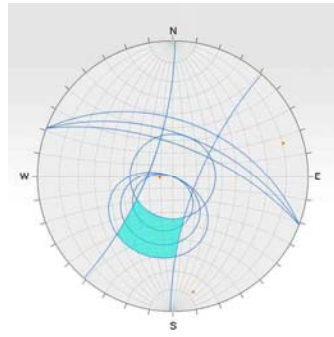
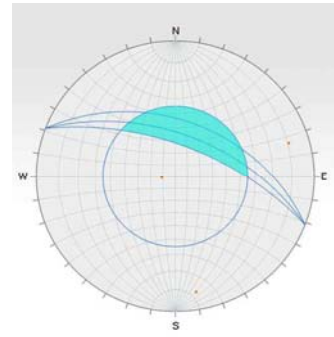
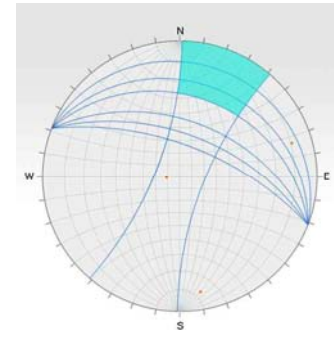
| 구 분 | 평면파괴 | 쇄기파괴 | 전도파괴 |
|---|---|---|---|
| 해석결과 | 안정 | 안정 | 안정 |

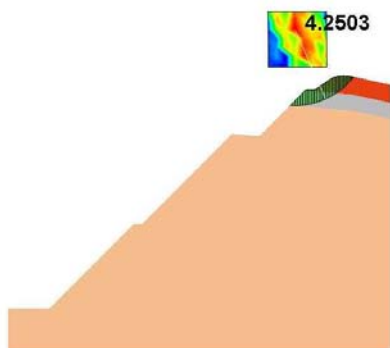
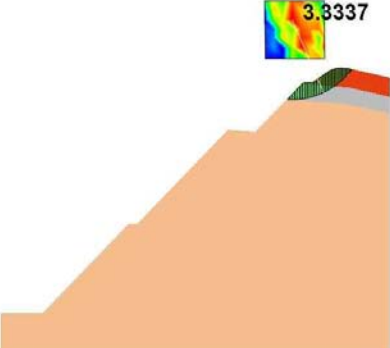
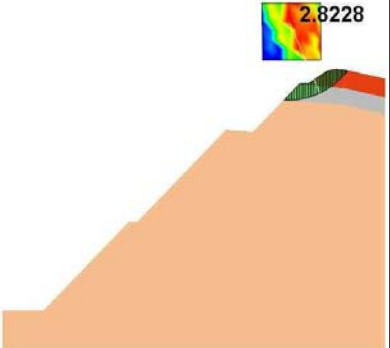
| 건기시 | 우기시 | 지진시 |
|---|---|---|
| 안전율 : 4.25 | 안전율 : 3.33 | 안전율 : 2.82 |

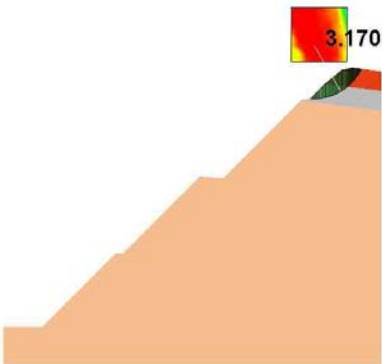
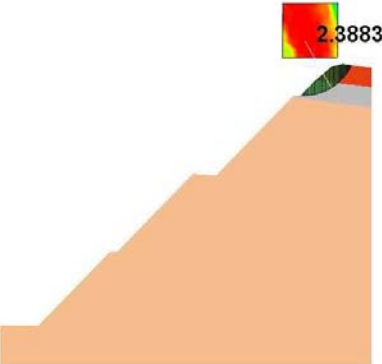
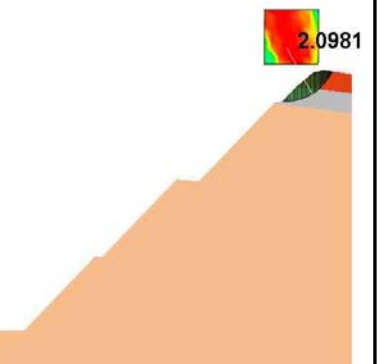
| 건기시 | 우기시 | 지진시 |
|---|---|---|
| 안전율 : 3.17 | 안전율 : 2.38 | 안전율 : 2.09 |

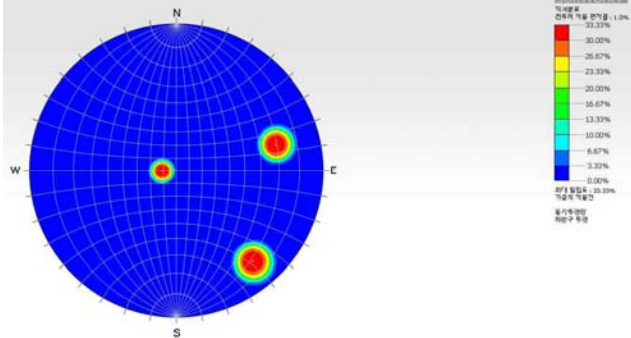
| 구 분 | 점 검 결 과 | | |
|---|---|---|---|
| 평사<br>투영도 | | dip<br>78<br>70<br>11 | dip direction<br>230<br>225<br>89 |

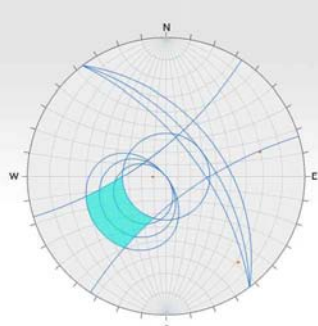
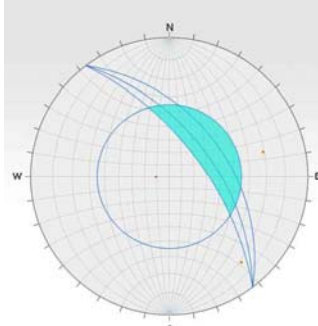
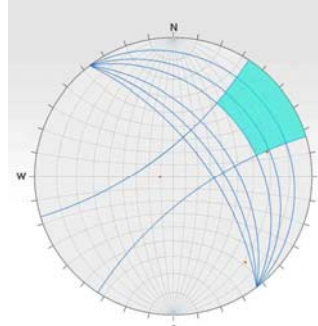
| 구 분 | 평면파괴 | 쇄기파괴 | 전도파괴 |
|---|---|---|---|
| 해석결과 | 안정 | 안정 | 안정 |
| 평 가 | <ul style="list-style-type: none"> <li>● 평면파괴 영역에 절리군의 극점이 분포하고 있지 않음</li> <li>● 쇄기파괴 영역에 절리군의 극점이 분포하고 있지 않음</li> <li>● 전도파괴 영역에 절리군의 극점이 분포하고 있지 않음</li> </ul> | | |

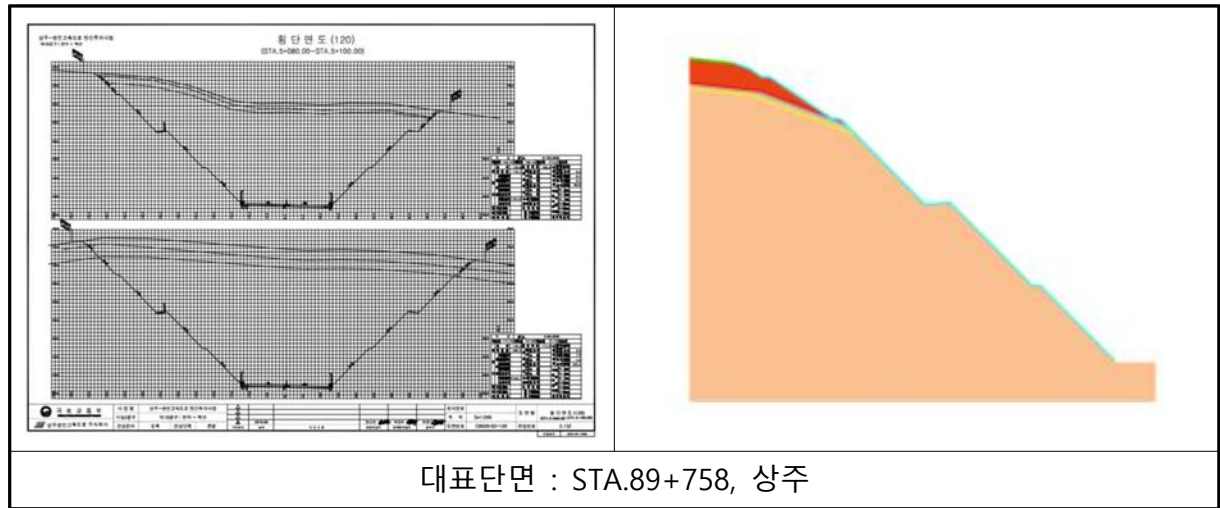
| 건기시 | 우기시 | 지진시 |
|---|---|---|
| 안전율 : 2.53 | 안전율 : 1.77 | 안전율 : 1.47 |

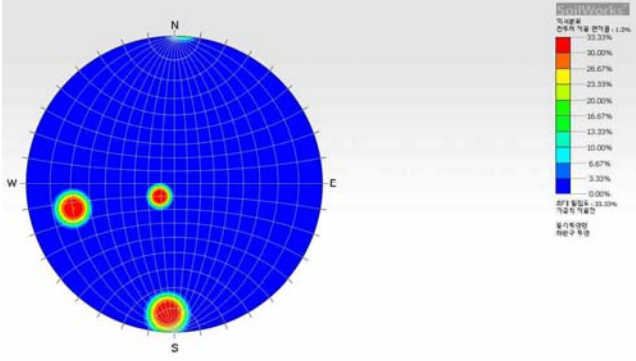
| 구 분 | 점 검 결 과 | | |
|---|---|---|---|
| | | 70 | 75 |
| | | 82 | 3 |
| | | 15 | 48 |

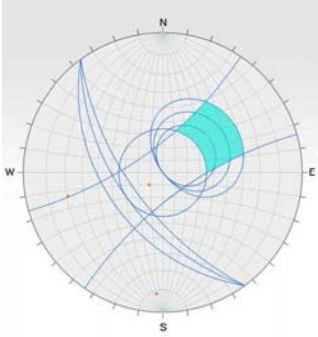
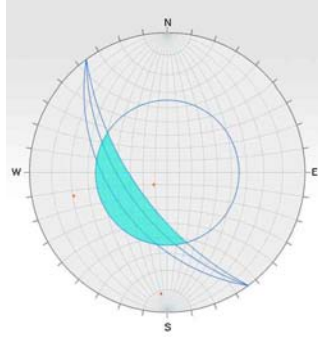
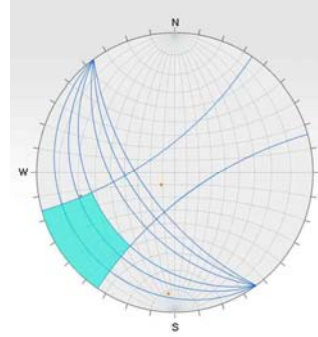
| 구 분 | 평면파괴 | 쇄기파괴 | 전도파괴 |
|---|---|---|---|
| 해석결과 | 안정 | 안정 | 안정 |
| 평 가 | <ul style="list-style-type: none"> <li>● 평면파괴 영역에 절리군의 극점이 분포하고 있지 않음</li> <li>● 쇄기파괴 영역에 절리군의 극점이 분포하고 있지 않음</li> <li>● 전도파괴 영역에 절리군의 극점이 분포하고 있지 않음</li> </ul> | | |

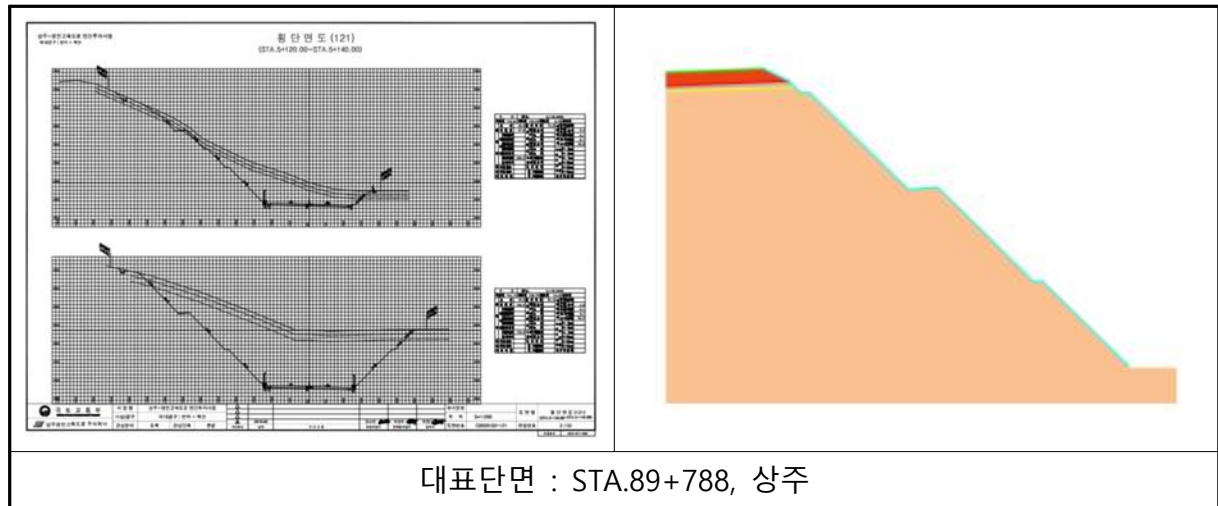
| 건기시 | 우기시 | 지진시 |
|---|---|---|
| 안전율 : 6.34 | 안전율 : 5.20 | 안전율 : 4.02 |

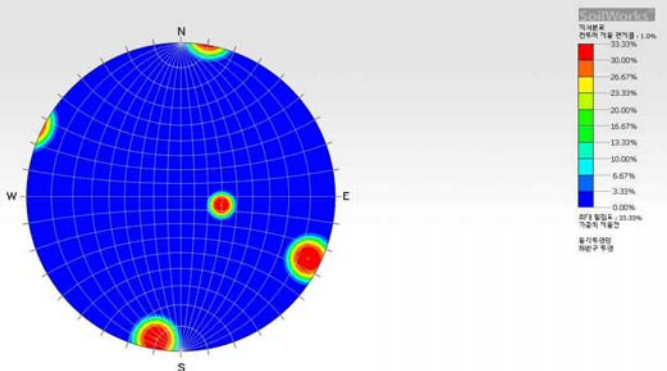
| 구 분 | 점 검 결 과 | | |
|---|---|---|---|
| | | 30 | 282 |
| | | 86 | 10 |
| | | 85 | 296 |

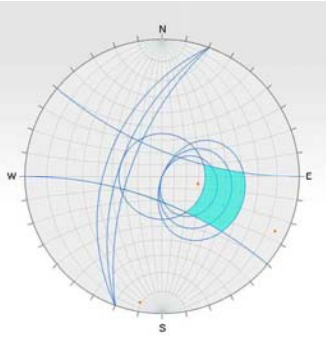
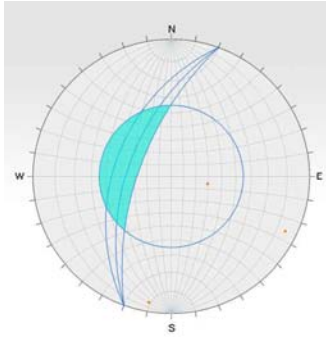
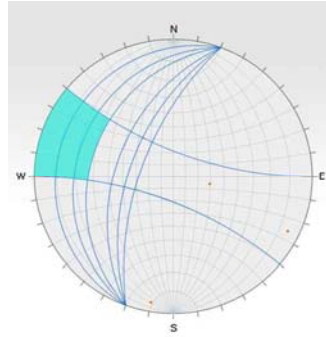
| 구 분 | 평면파괴 | 쇄기파괴 | 전도파괴 |
|---|---|---|---|
| 해석결과 | 안정 | 안정 | 안정 |
| 평 가 | <ul style="list-style-type: none"> <li>● 평면파괴 영역에 절리군의 극점이 분포하고 있지 않음</li> <li>● 쇄기파괴 영역에 절리군의 극점이 분포하고 있지 않음</li> <li>● 전도파괴 영역에 절리군의 극점이 분포하고 있지 않음</li> </ul> | | |

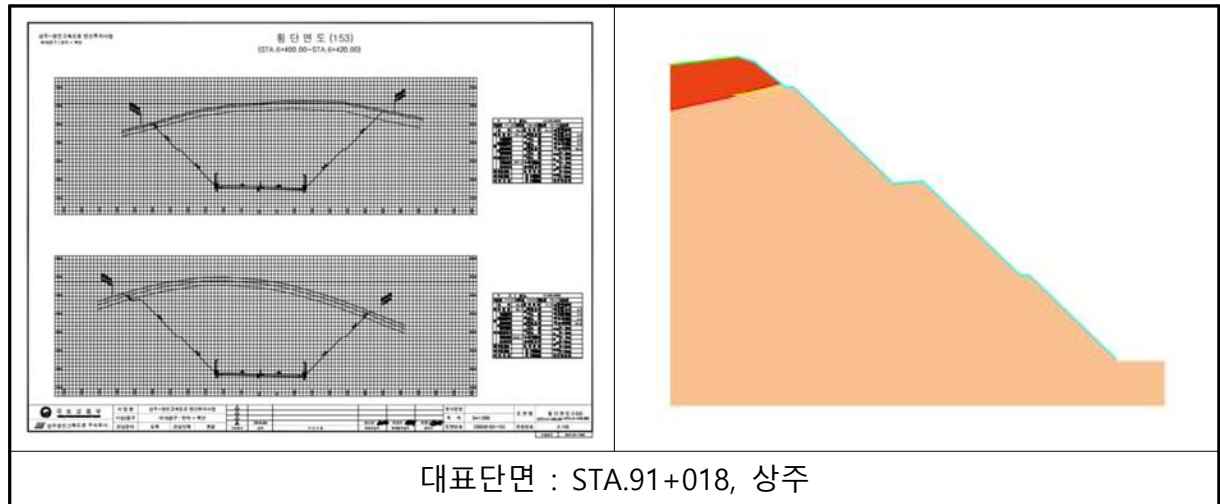
| 건기시 | 우기시 | 지진시 |
|---|---|---|
| 안전율 : 2.78 | 안전율 : 2.05 | 안전율 : 1.79 |

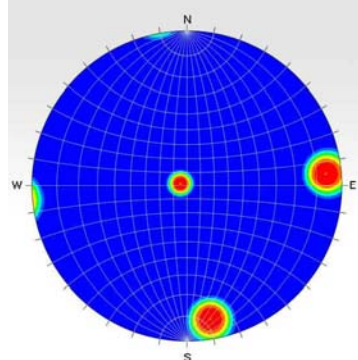
| 구 분 | 점 검 결 과 | | |
|---|---|---|---|
| 평사<br>투영도 | | <b>dip</b><br>5<br>82<br>84 | <b>dip direction</b><br>108<br>350<br>280 |

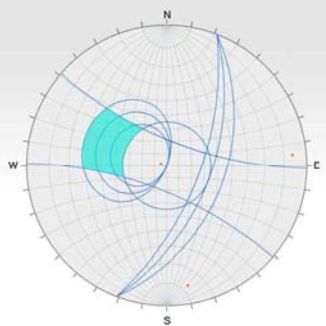
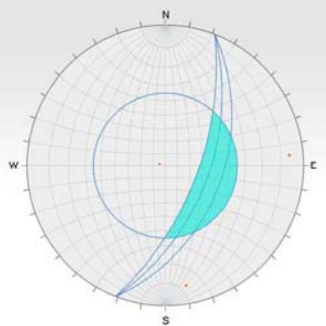
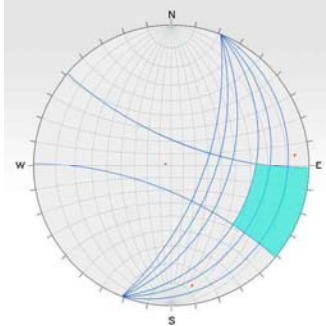
| 구 분 | 평면파괴 | 쇄기파괴 | 전도파괴 |
|---|---|---|---|
| 해석결과 | 안정 | 안정 | 안정 |
| 평 가 | ● 평면파괴 영역에 절리군의 극점이 분포하고 있지 않음<br>● 쇄기파괴 영역에 절리군의 극점이 분포하고 있지 않음<br>● 전도파괴 영역에 절리군의 극점이 분포하고 있지 않음 | | |

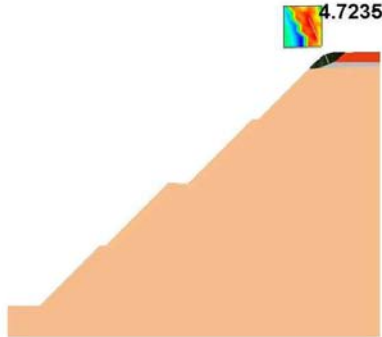
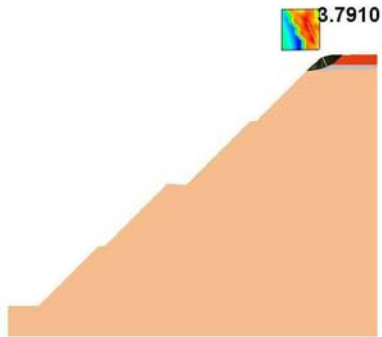
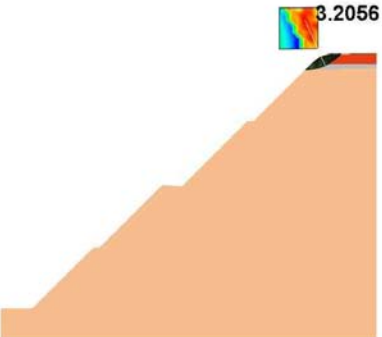
| 건기시 | 우기시 | 지진시 |
|---|---|---|
| 안전율 : 4.72 | 안전율 : 3.79 | 안전율 : 3.20 |

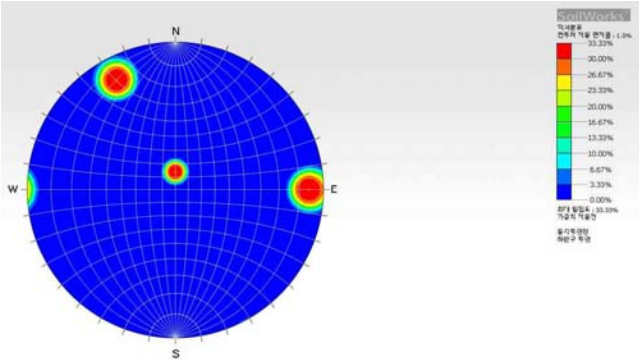
| 구 분 | 점 검 결 과 | | |
|---|---|---|---|
| 평사<br>투영도 | | dip<br>14<br>84<br>80 | dip direction<br>180<br>272<br>152 |

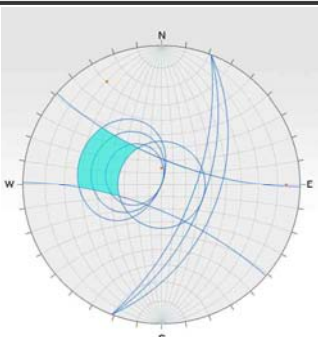
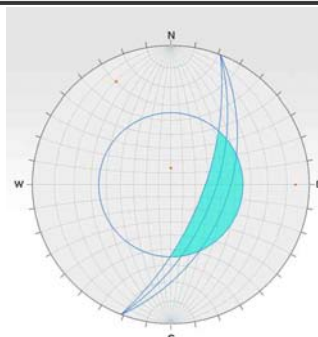
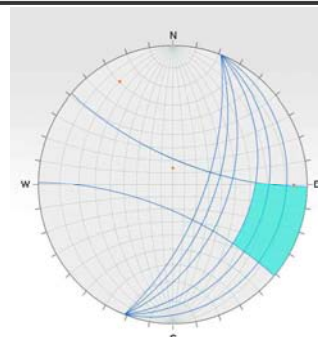
| 구 분 | 평면파괴 | 쇄기파괴 | 전도파괴 |
|---|---|---|---|
| 해석결과 | 안정 | 안정 | 안정 |
| 평 가 | <ul style="list-style-type: none"> <li>● 평면파괴 영역에 절리군의 극점이 분포하고 있지 않음</li> <li>● 쇄기파괴 영역에 절리군의 극점이 분포하고 있지 않음</li> <li>● 전도파괴 영역에 절리군의 극점이 분포하고 있지 않음</li> </ul> | | |
