## 도로교량 하자 목록(9공구)

## 도로교량 하자 목록(9공구 - 고현천교)

## 사진대지

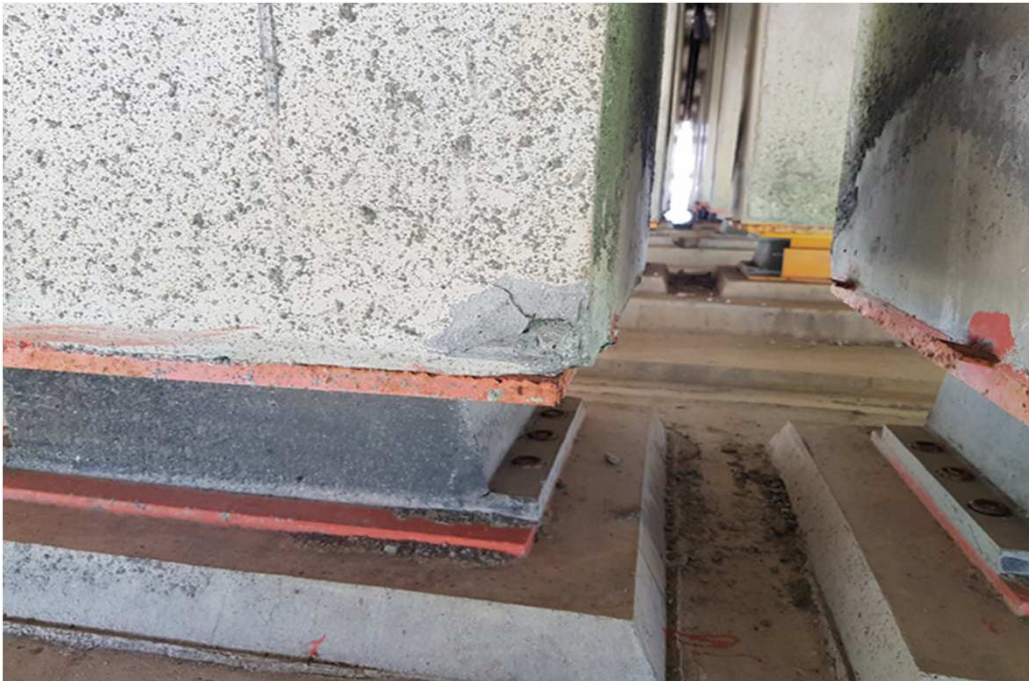
| 점검위치 | 상주 | 고현천교(S7) | 사진번호 | #06 |

| No. | 위치 | | 점검 내용 | 사진번호 |
|---|---|---|---|---|
| 6 | 상주 | 고현천교(S7) | 거더 파손 | #06 |

| 점검내용 | | 거더 파손 | | |

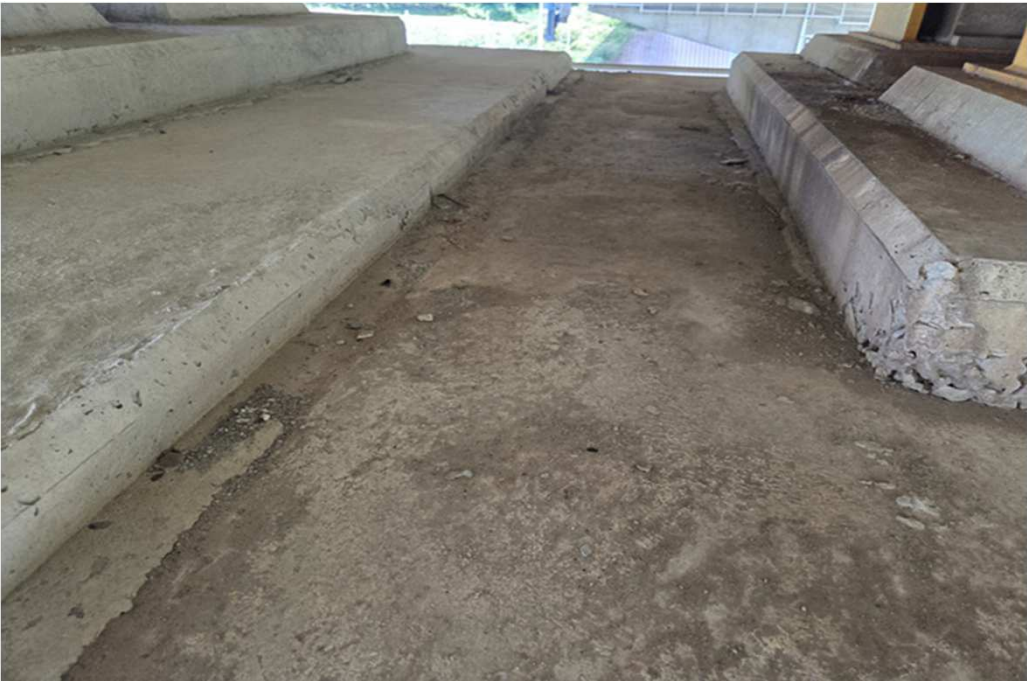
| 점검위치 | - 고현천교(P9) | 사진번호 | #50 |

| 점검내용 | 교각 체수 | | |

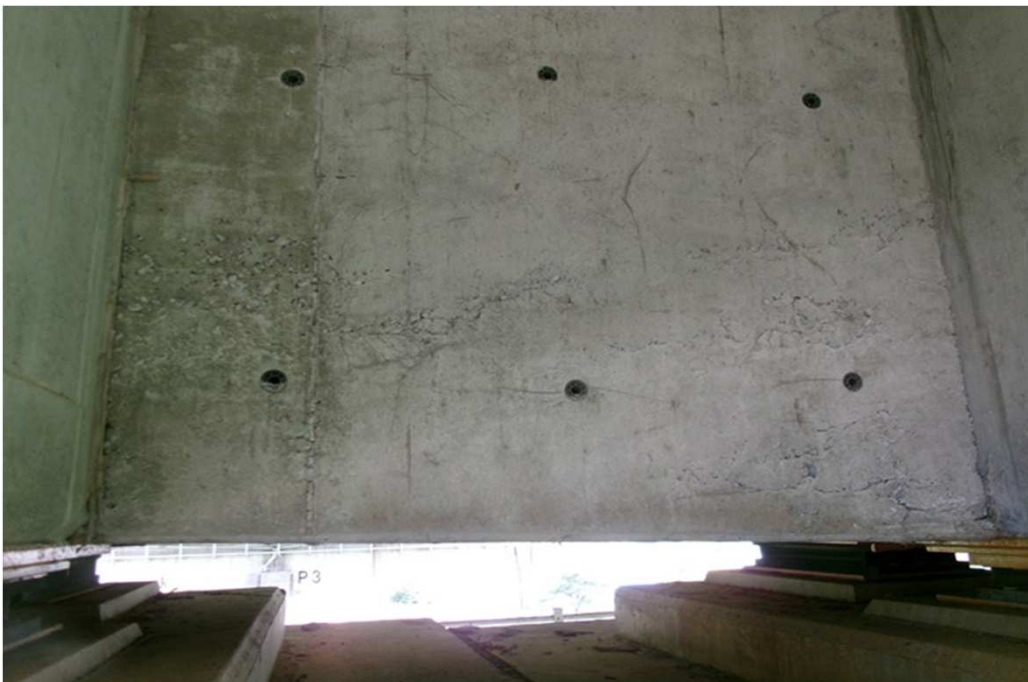
| 점검위치 | 영천 | 고현천교(S2) | 사진번호 | #66 |

| 점검내용 | | 가로보 재료분리 | | |

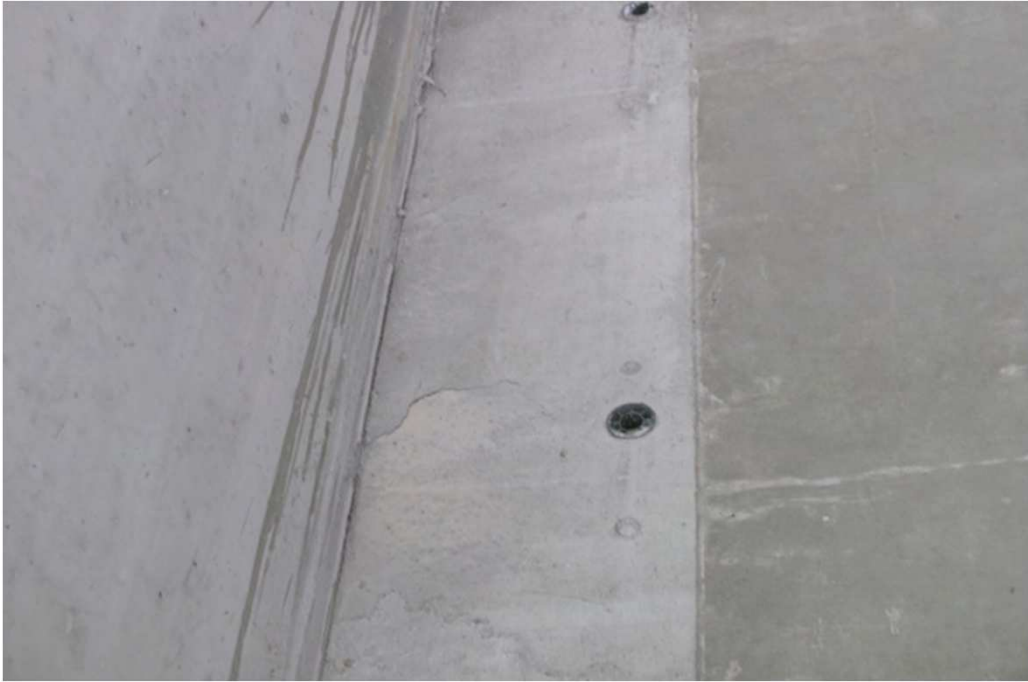
| 점검위치 | 영천 | 고현천교(S2) | 사진번호 | #67 |

| 점검내용 | | 가로보 층분리 | | |

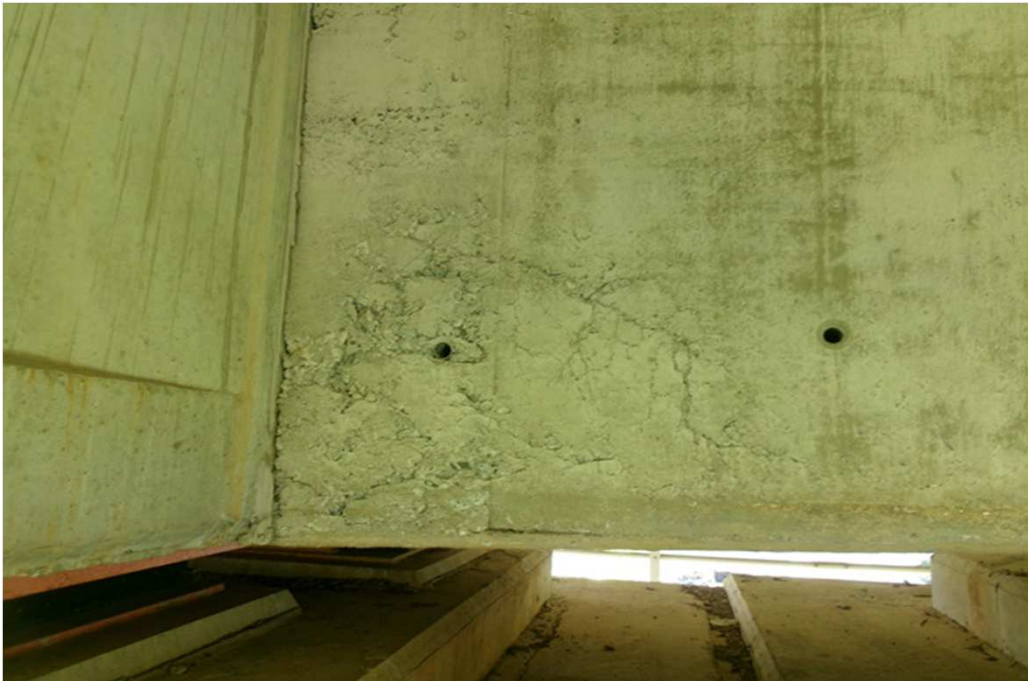
| 점검위치 | 영천 | 고현천교(S3) | 사진번호 | #68 |

| 점검내용 | | 가로보 재료분리 | | |

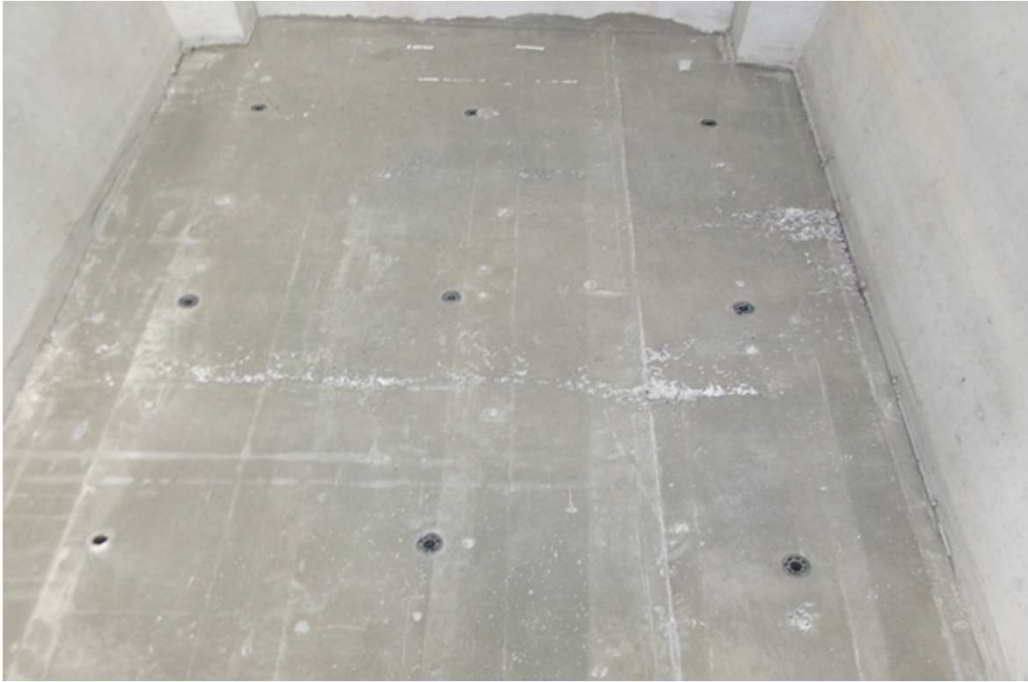
| 점검위치 | 영천 | 고현천교(S7) | 사진번호 | #71 |

| 점검내용 | | 가로보 재료분리 | | |

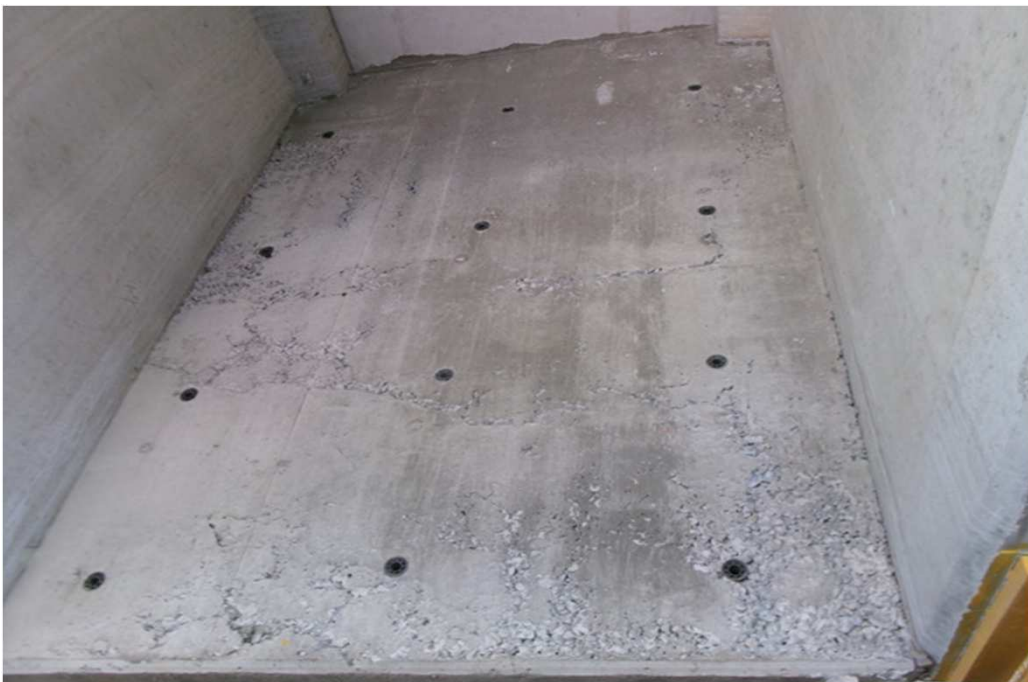
| 점검위치 | 영천 | 고현천교(S8) | 사진번호 | #72 |

| 점검내용 | | 가로보 재료분리 | | |

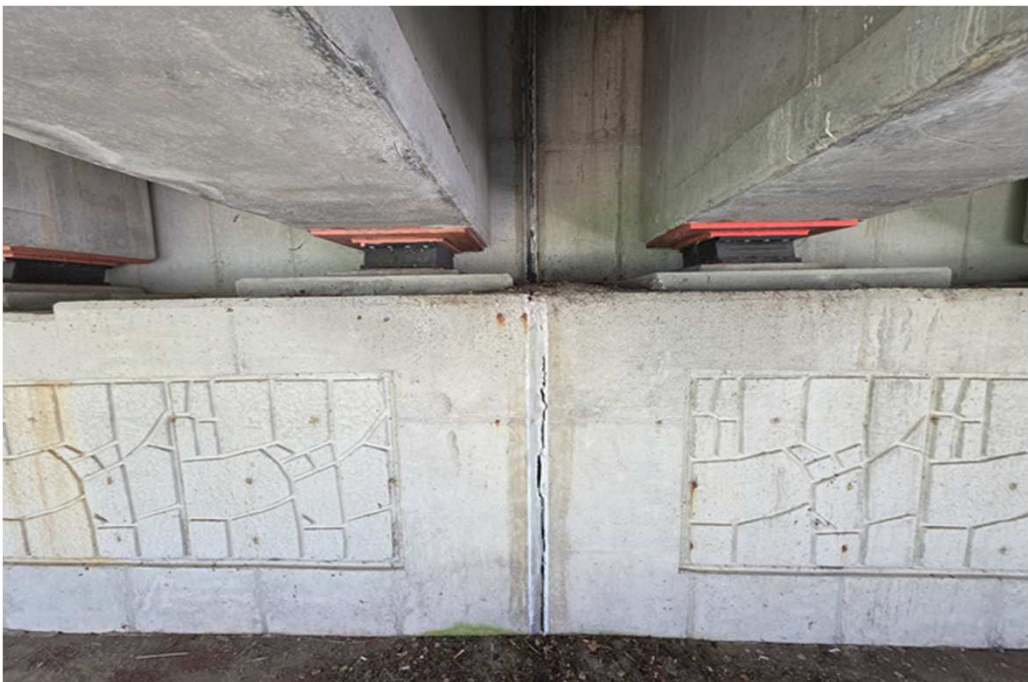
| 점검위치 | 영천 | 고현천교(A1) | 사진번호 | #74 |

| 점검내용 | | 교대 실란트파손 | | |

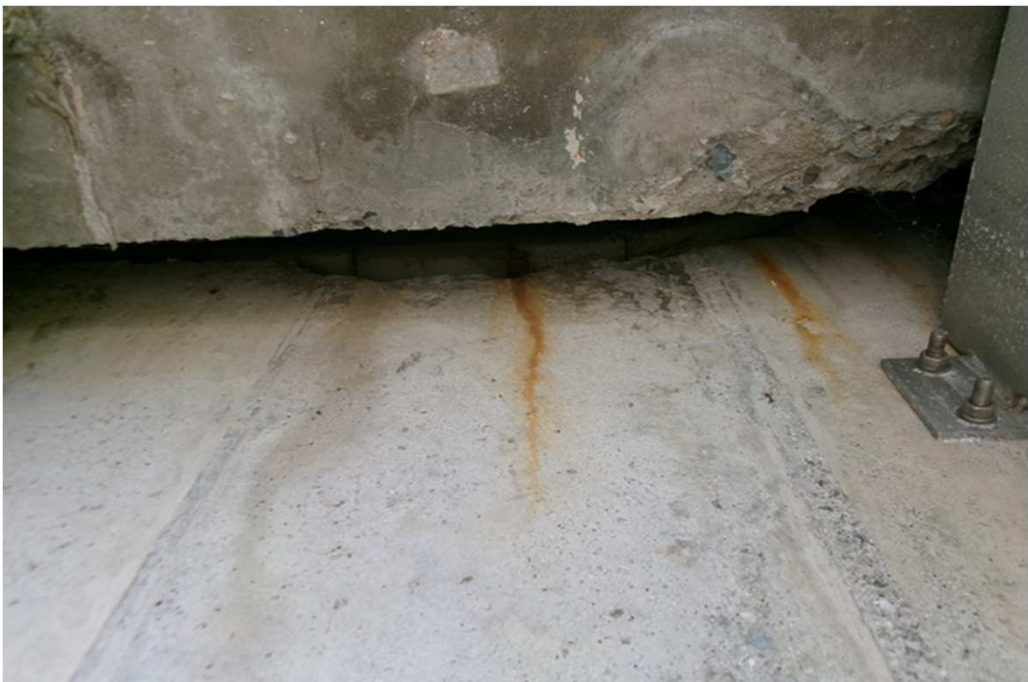
| 점검위치 | 영천 | 고현천교(A2) | 사진번호 | #78 |

| 점검내용 | | 교대 파손 및 철근노출 | | |
