## 도로교량 하자 목록(10공구)

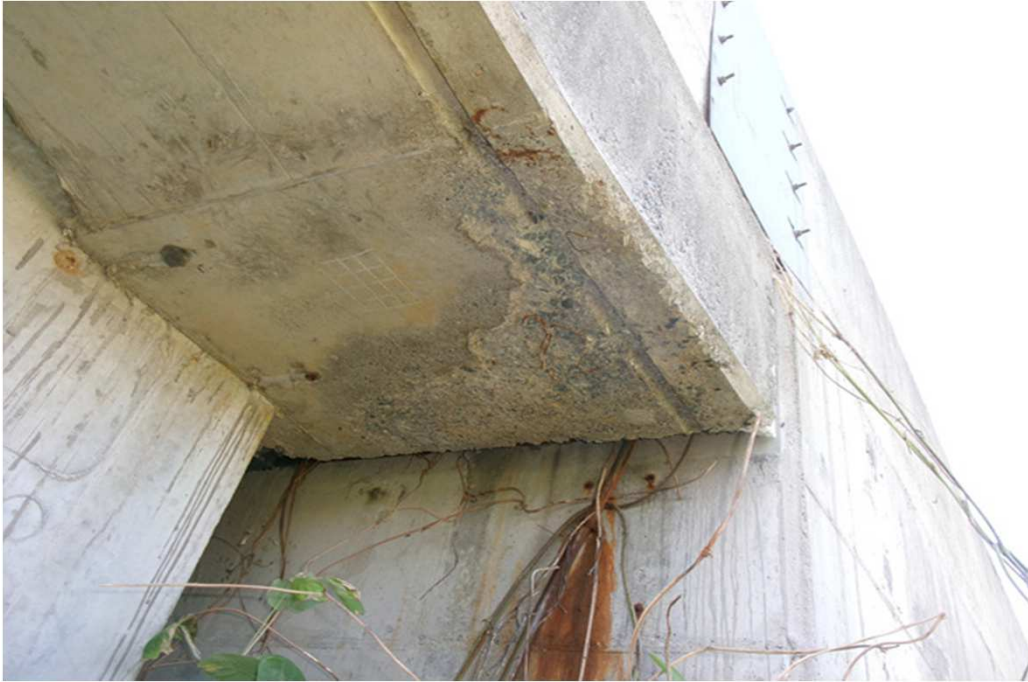
| 점검위치 | 상주 | 산하교(S1) | 사진번호 | #01 |

| No. | 위치 | | 점검 내용 | 사진번호 |
|---|---|---|---|---|
| 1 | 상주 | 산하교(S1) | 바닥판하면 표면열화 | #01 |

| 점검내용 | | 바닥판하면 표면열화 | | |

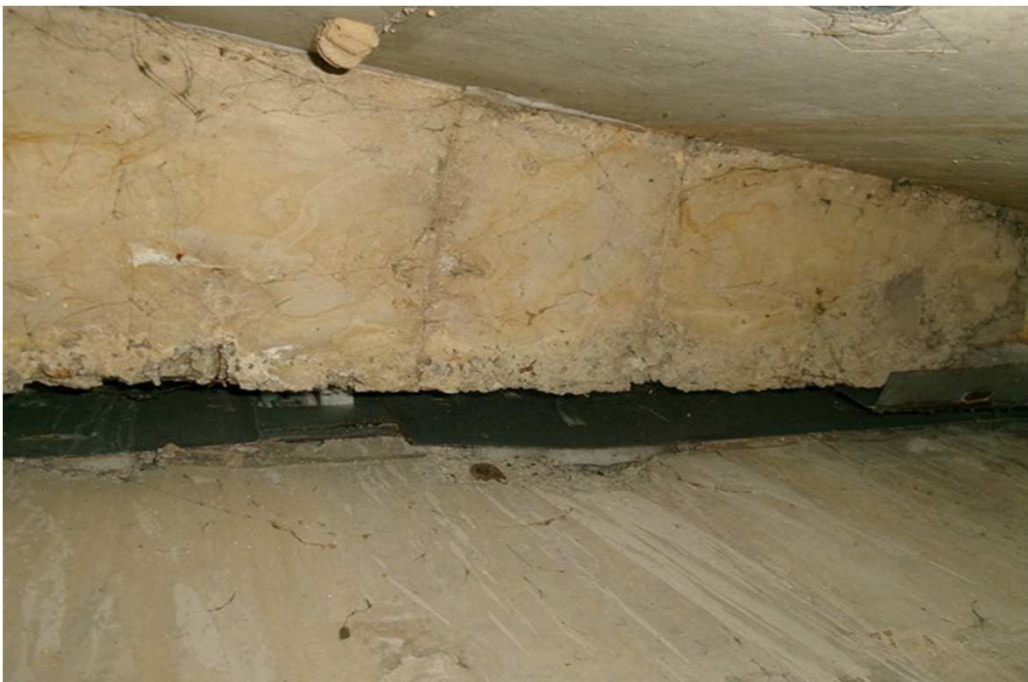
| 점검위치 | 상주 | 산하교(S1) | 사진번호 | #02 |

| No. | 위치 | | 점검 내용 | 사진번호 |
|---|---|---|---|---|
| 2 | 상주 | 산하교(S1) | 바닥판하면 재료분리 | #02 |

| 점검내용 | | 바닥판하면 재료분리 | | |

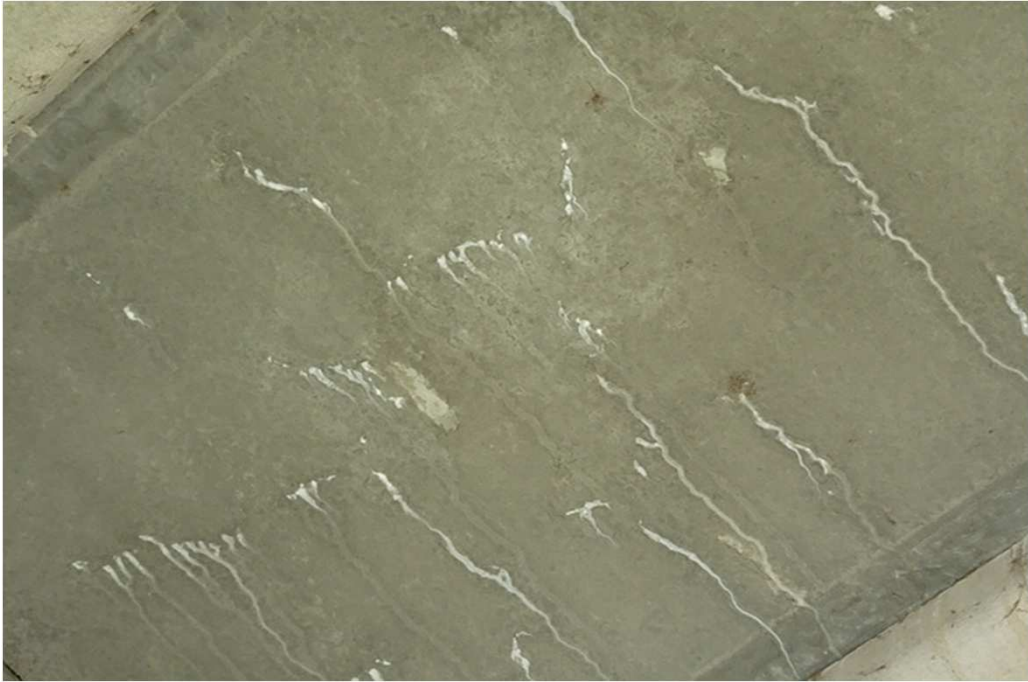
| 점검위치 | 상주 | 산하교(S6) | 사진번호 | #03 |

| No. | 위치 | | 점검 내용 | 사진번호 |
|---|---|---|---|---|
| 3 | 상주 | 산하교(S6) | 바닥판하면 백태 | #03 |

| 점검내용 | | 바닥판하면 백태 | | |

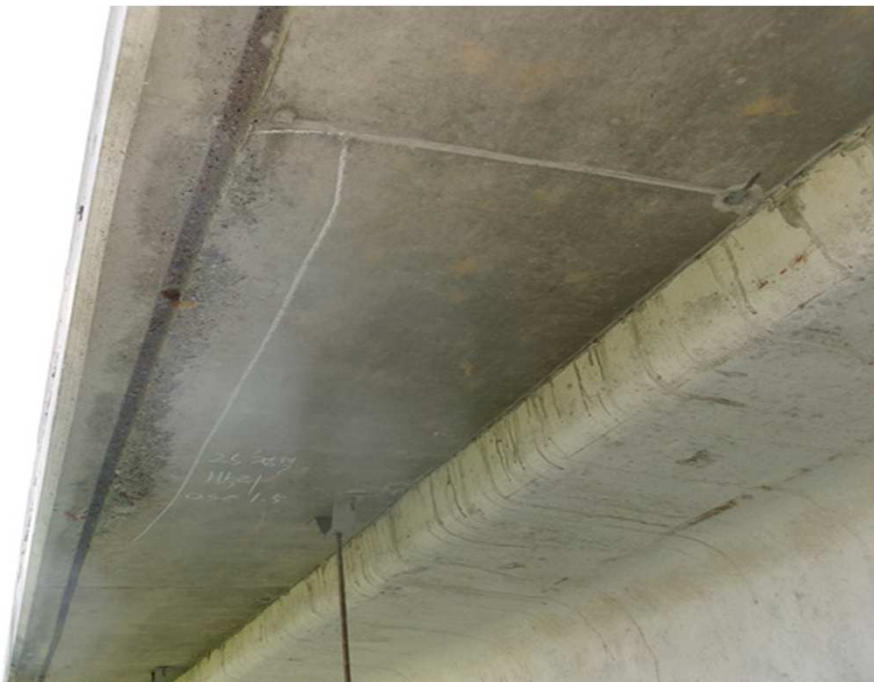
| 점검위치 | 상주 | 산하교(S8) | 사진번호 | #04 |

| No. | 위치 | | 점검 내용 | 사진번호 |
|---|---|---|---|---|
| 4 | 상주 | 산하교(S8) | 바닥판하면 층분리 | #04 |

| 점검내용 | | 바닥판하면 층분리 | | |

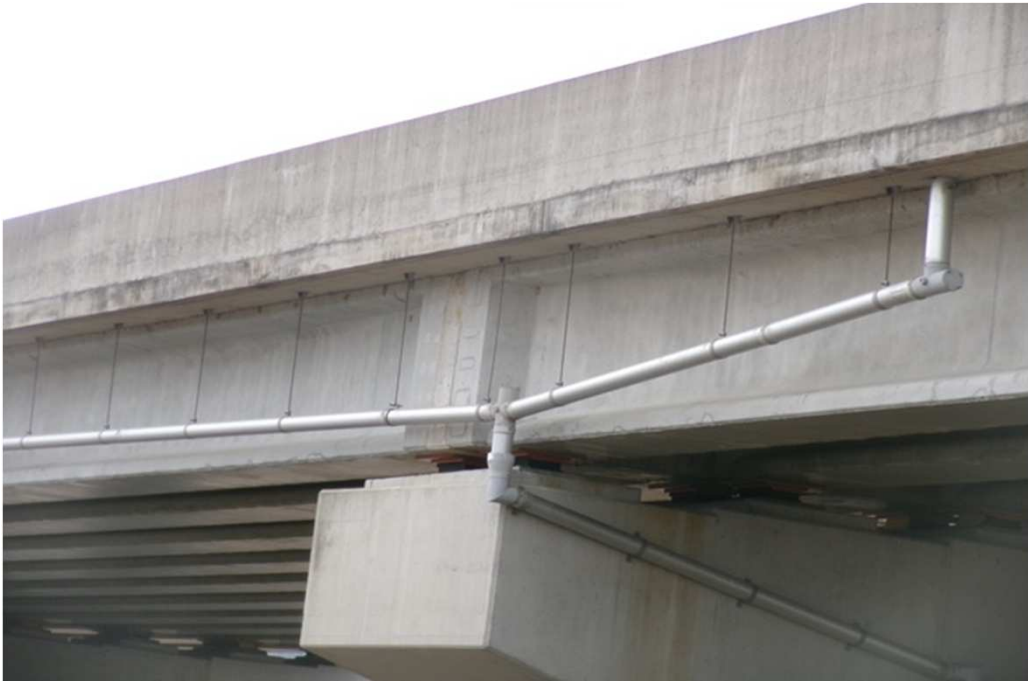
| 점검위치 | 상주 | 산하교(S2) | 사진번호 | #05 |

| No. | 위치 | | 점검 내용 | 사진번호 |
|---|---|---|---|---|
| 5 | 상주 | 산하교(S2) | 거더 균열(cw=0.3mm미만) | #05 |

| 점검내용 | | 거더 균열(cw=0.3mm미만) | | |

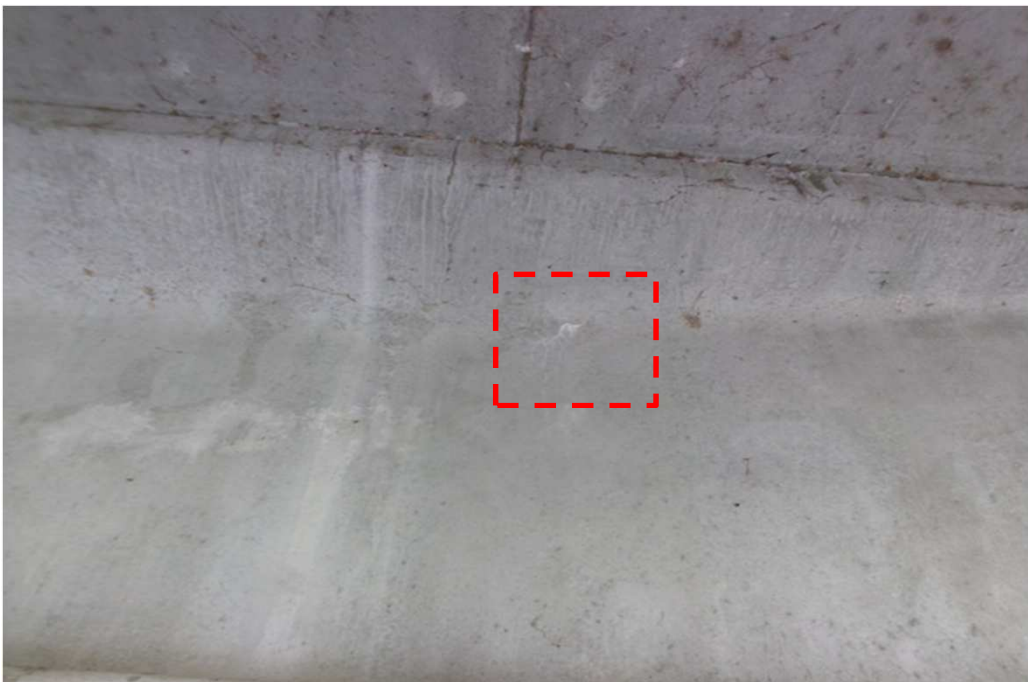
| 점검위치 | 상주 | 산하교(S5) | 사진번호 | #06 |

| No. | 위치 | | 점검 내용 | 사진번호 |
|---|---|---|---|---|
| 6 | 상주 | 산하교(S5) | 거더 백태 | #06 |

| 점검내용 | | 거더 백태 | | |

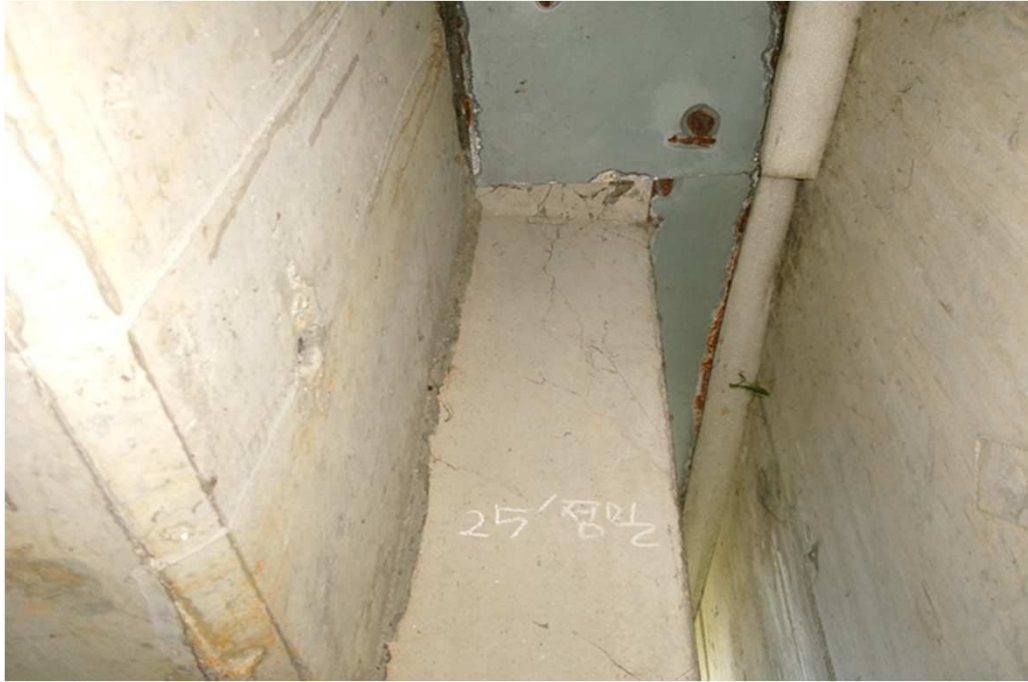
| 점검위치 | 상주 | 산하교(S11) | 사진번호 | #09 |

| No. | 위치 | | 점검 내용 | 사진번호 |
|---|---|---|---|---|
| 9 | 상주 | 산하교(S11) | 거더 파손 | #09 |

| 점검내용 | | 거더 파손 | | |

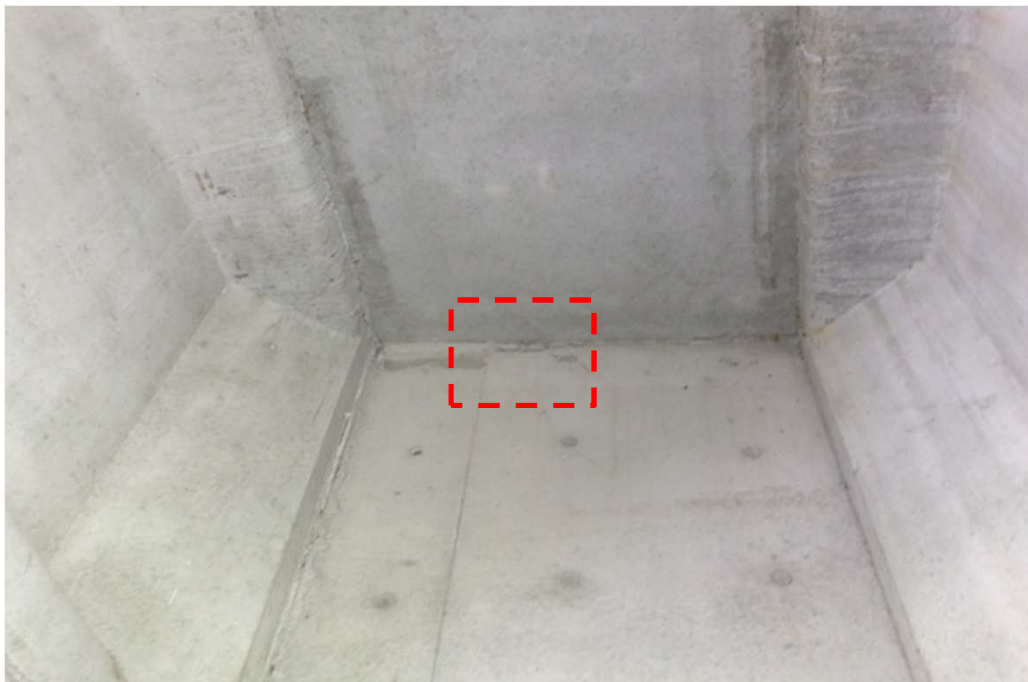
| 점검위치 | 상주 | 산하교(S6) | 사진번호 | #10 |

| No. | 위치 | | 점검 내용 | 사진번호 |
|---|---|---|---|---|
| 10 | 상주 | 산하교(S6) | 가로보 파손 | #10 |

| 점검내용 | | 가로보 파손 | | |

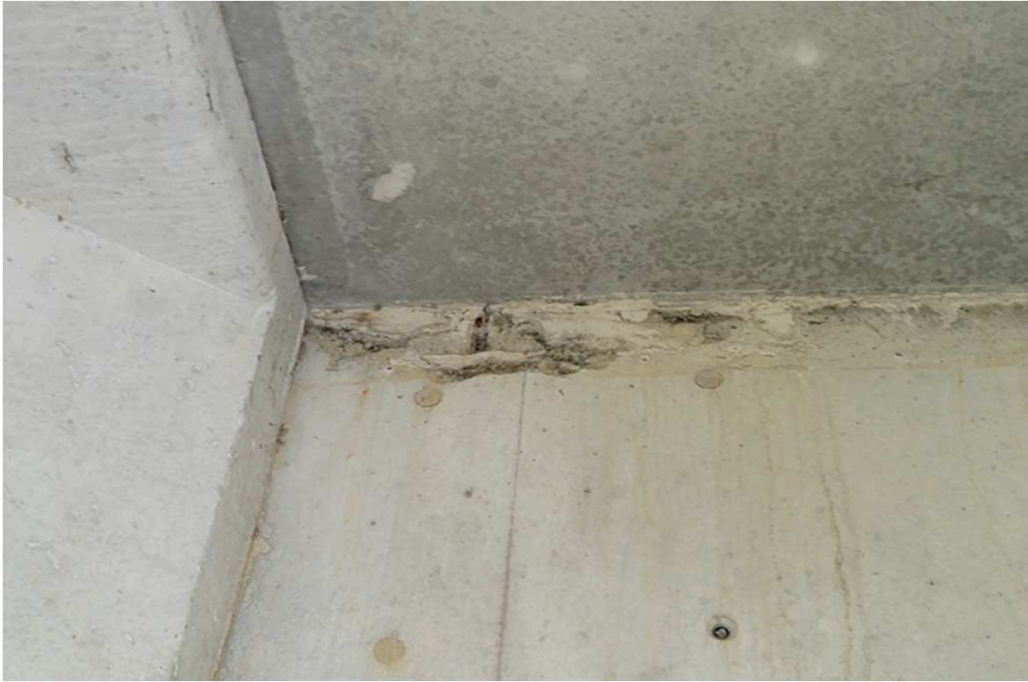
| 점검위치 | 상주 | 산하교(S6) | 사진번호 | #11 |

| No. | 위치 | | 점검 내용 | 사진번호 |
|---|---|---|---|---|
| 11 | 상주 | 산하교(S6) | 가로보 표면불량 및 철근노출 | #11 |

| 점검내용 | | 가로보 표면불량 및 철근노출 | | |

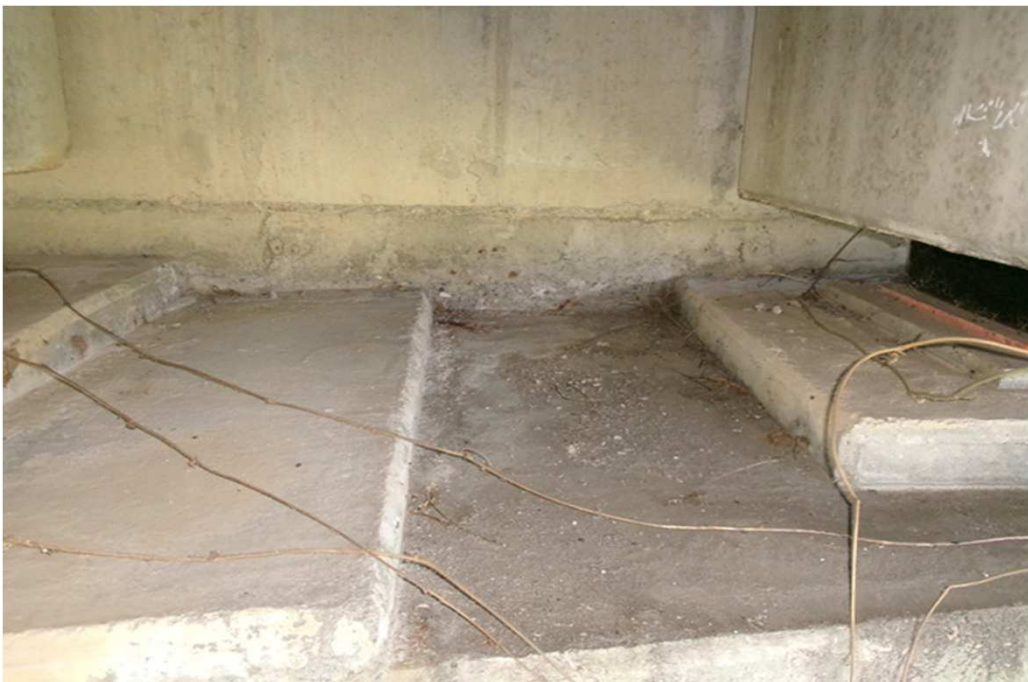
| 점검위치 | 상주 | 산하교(A1) | 사진번호 | #12 |

| No. | 위치 | | 점검 내용 | 사진번호 |
|---|---|---|---|---|
| 12 | 상주 | 산하교(A1) | 교대 체수 | #12 |

| 점검내용 | | 교대 체수 | | |

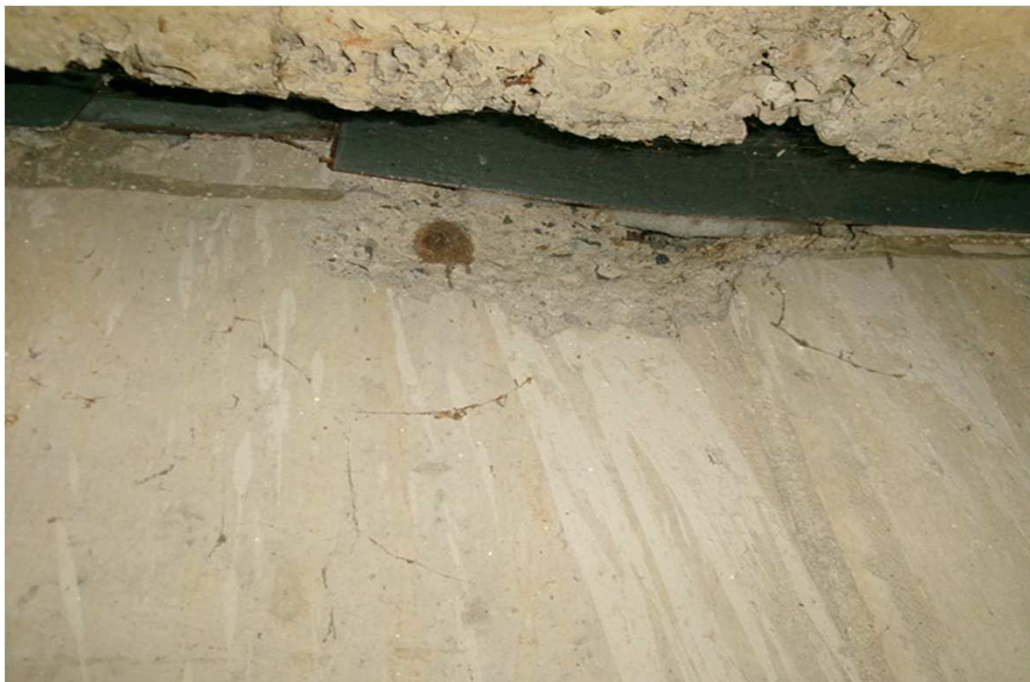
| 점검위치 | 상주 | 산하교(A1) | 사진번호 | #14 |

| No. | 위치 | | 점검 내용 | 사진번호 |
|---|---|---|---|---|
| 14 | 상주 | 산하교(A1) | 교대 파손 | #14 |

| 점검내용 | | 교대 파손 | | |

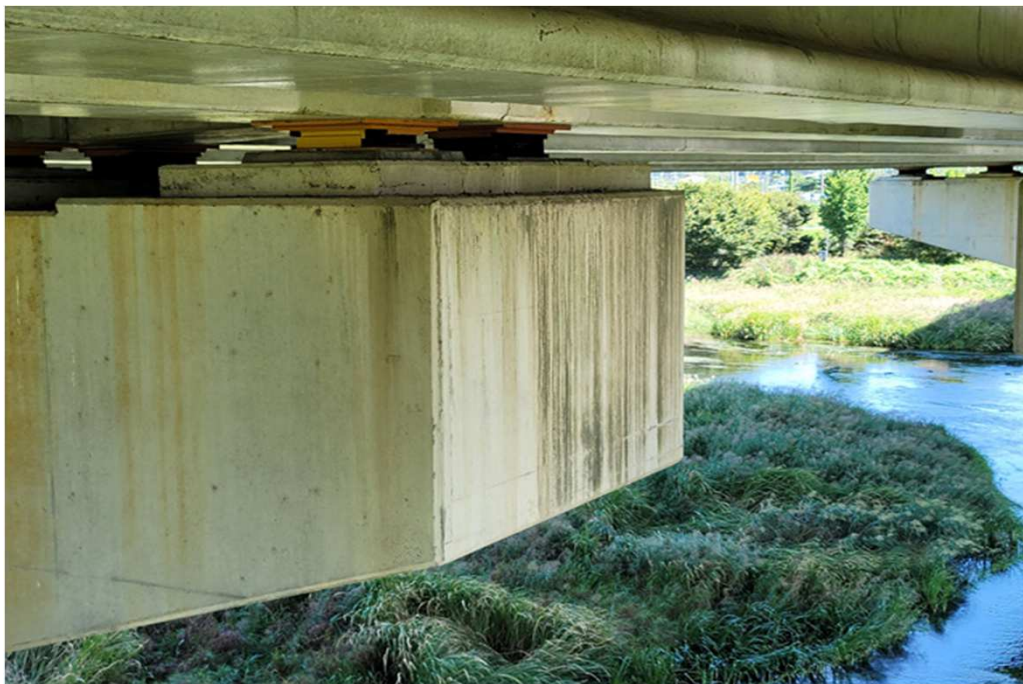
| 점검위치 | 상주 | 산하교(P3) | 사진번호 | #19 |

| No. | 위치 | | 점검 내용 | 사진번호 |
|---|---|---|---|---|
| 19 | 상주 | 산하교(P3) | 교각 표면오염 | #19 |

| 점검내용 | 교각 표면오염 | | | |

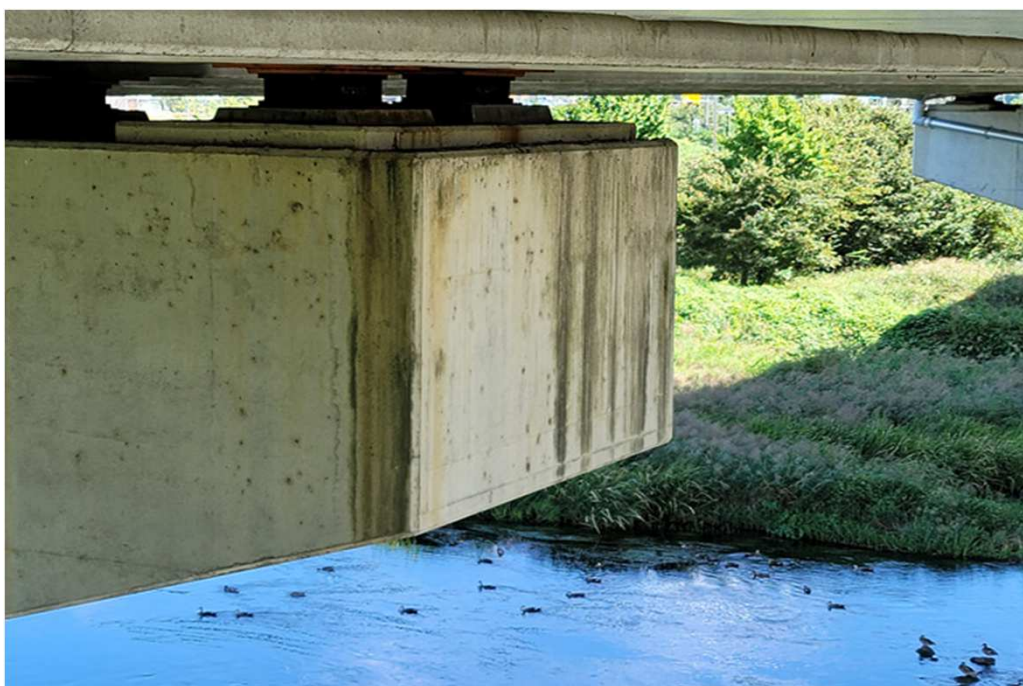
| 점검위치 | 상주 | 산하교(P4) | 사진번호 | #20 |

| No. | 위치 | | 점검 내용 | 사진번호 |
|---|---|---|---|---|
| 20 | 상주 | 산하교(P4) | 교각 표면오염 | #20 |

| 점검내용 | 교각 표면오염 | | | |

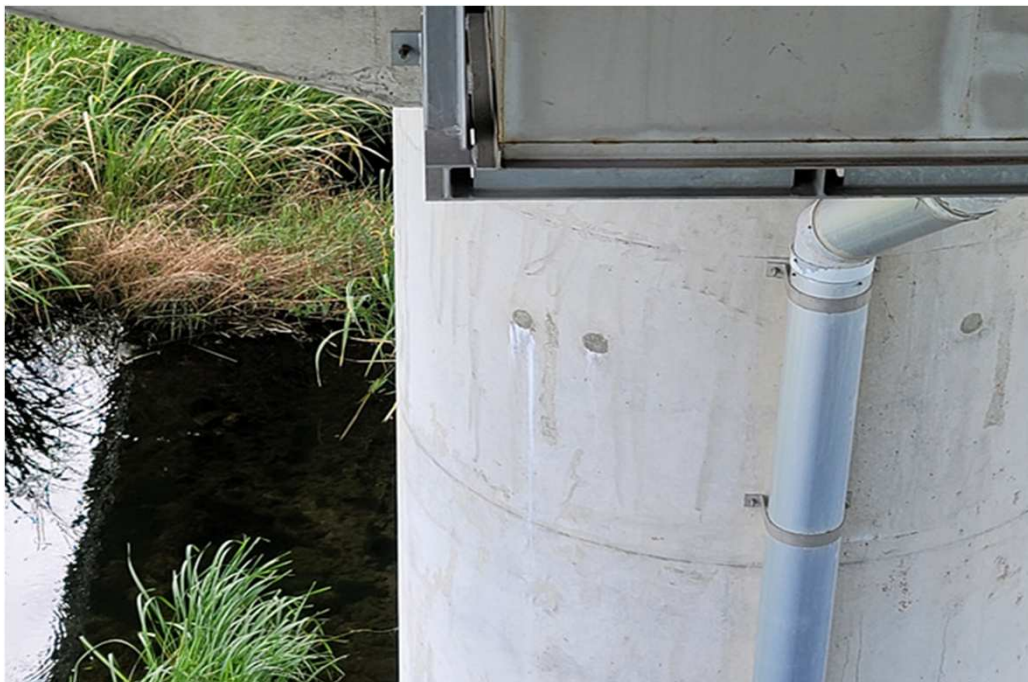
| 점검위치 | 상주 | 산하교(P5) | 사진번호 | #22 |

| No. | 위치 | | 점검 내용 | 사진번호 |
|---|---|---|---|---|
| 22 | 상주 | 산하교(P5) | 교각 백태 | #22 |

| 점검내용 | | 교각 백태 | | |

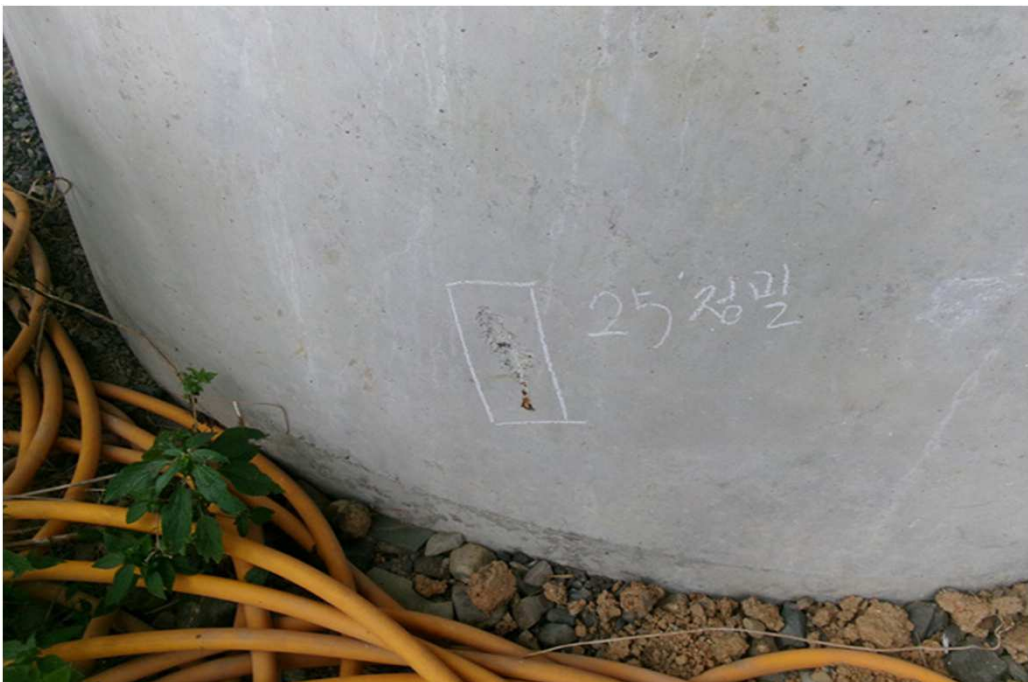
| 점검위치 | 상주 | 산하교(P6) | 사진번호 | #24 |

| No. | 위치 | | 점검 내용 | 사진번호 |
|---|---|---|---|---|
| 24 | 상주 | 산하교(P6) | 교각 굽힘 | #24 |

| 점검내용 | | 교각 균힘 | | |

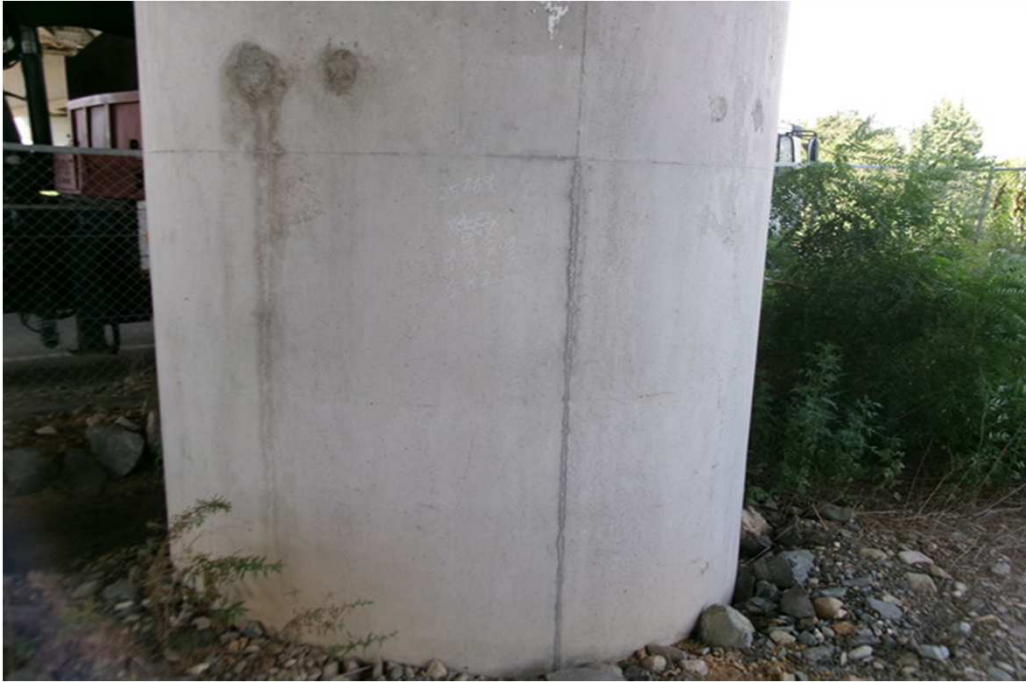
| 점검위치 | 상주 | 산하교(P7) | 사진번호 | #27 |

| No. | 위치 | | 점검 내용 | 사진번호 |
|---|---|---|---|---|
| 27 | 상주 | 산하교(P7) | 교각 망상균열 | #27 |

| 점검내용 | | 교각 망상균열 | | |

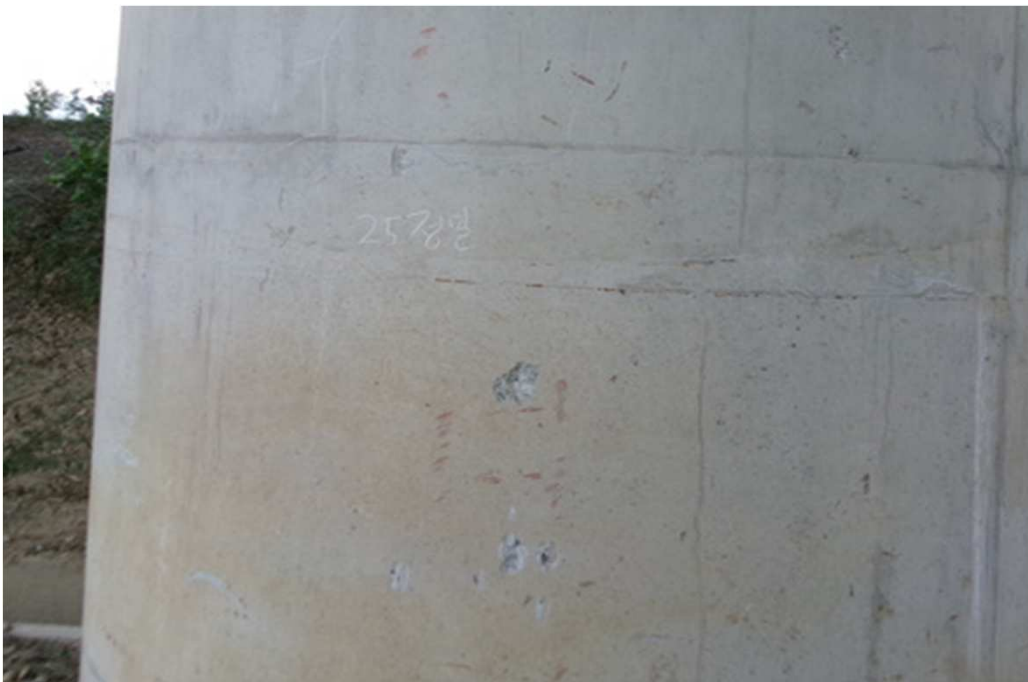
| 점검위치 | 상주 | 산하교(P10) | 사진번호 | #32 |

| 점검내용 | | 교각 파손 | | |

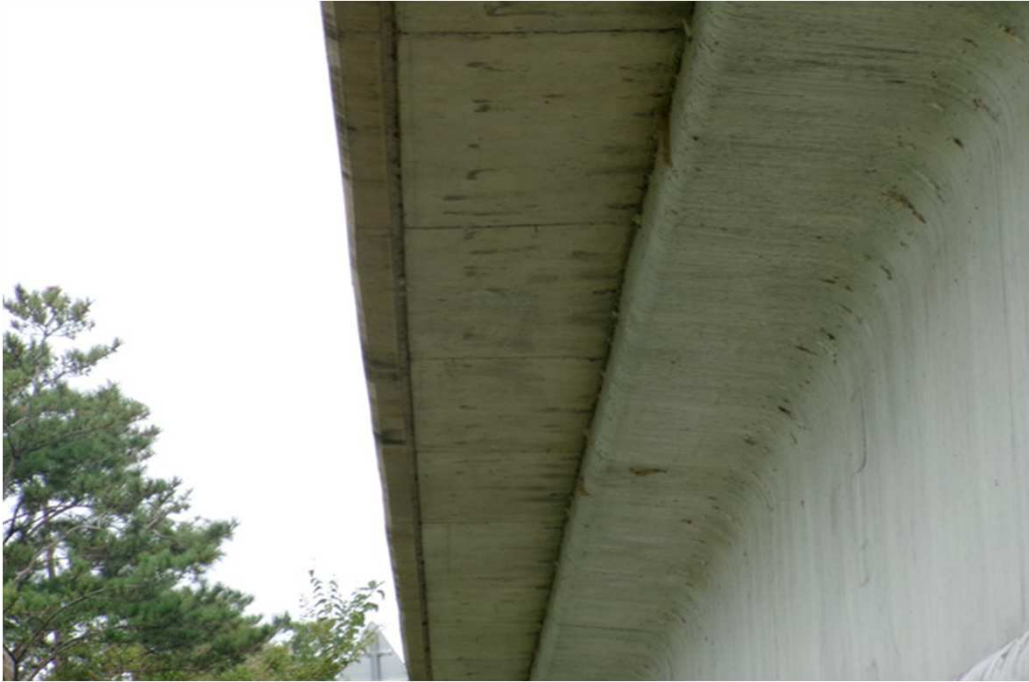
| 점검위치 | 영천 | 산하교(S1) | 사진번호 | #33 |

| 점검내용 | | 바닥판하면 백태 보수 | | |

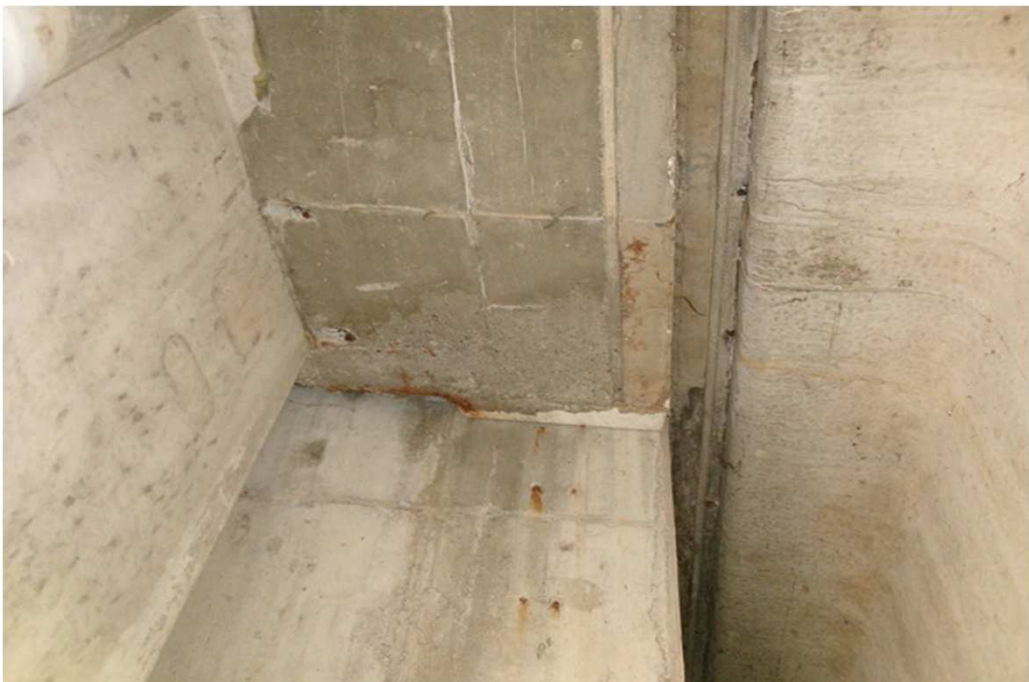
| 점검위치 | 영천 | 산하교(S1) | 사진번호 | #34 |

| 점검내용 | | 바닥판하면 층분리 | | |

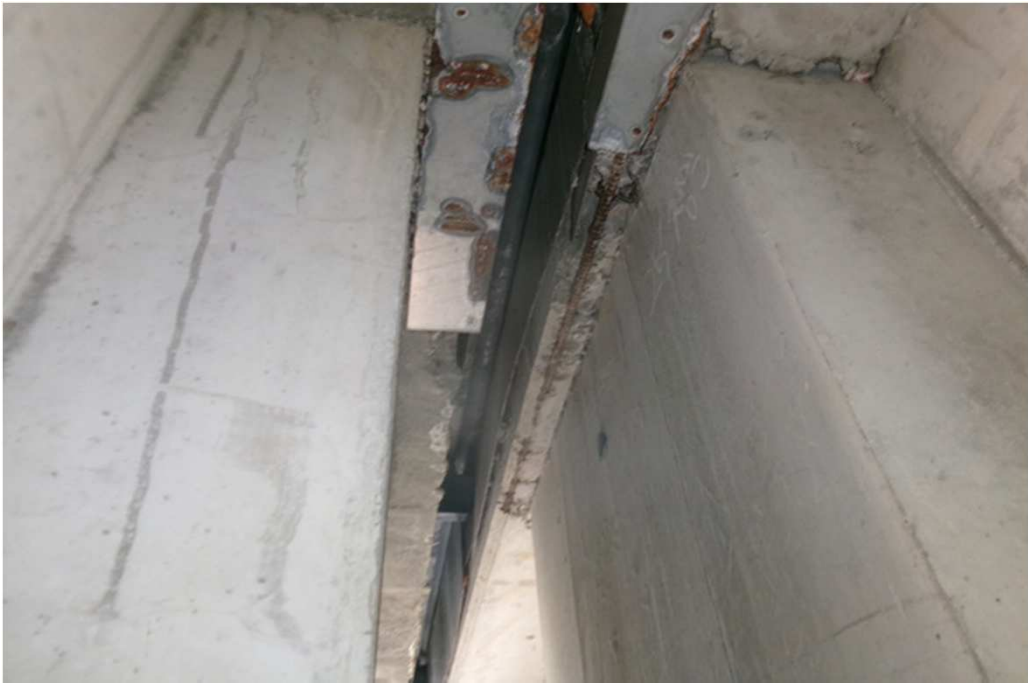
| 점검위치 | 영천 | 산하교(S8) | 사진번호 | #36 |

| 점검내용 | | 바닥판하면 파손 및 철근노출 | | |

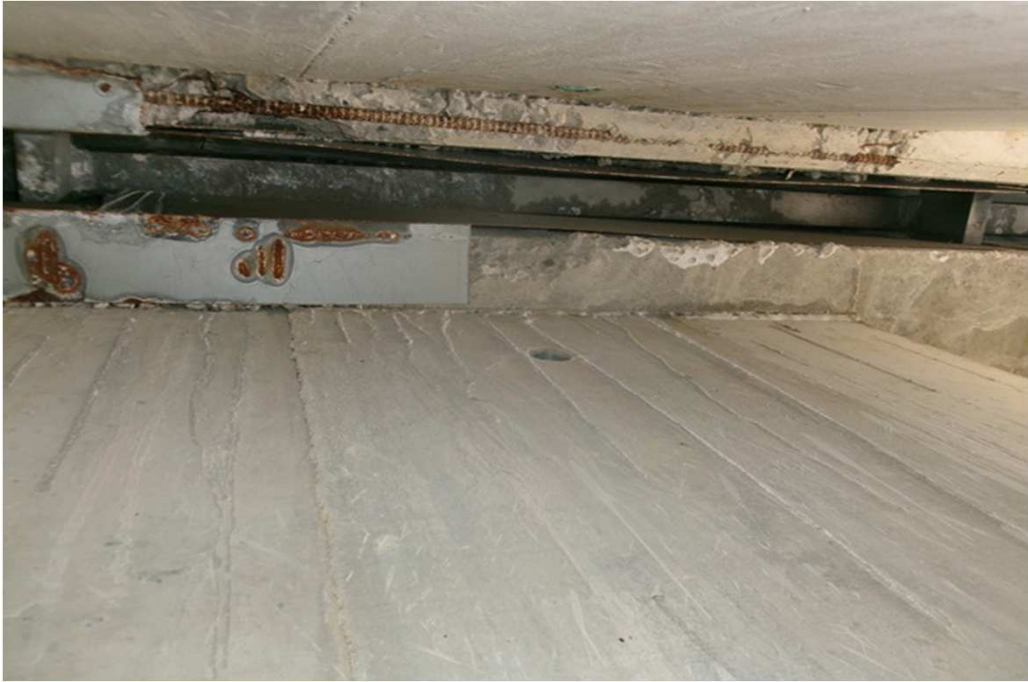
| 점검위치 | 영천 | 산하교(S9) | 사진번호 | #37 |

| 점검내용 | | 바닥판하면 파손 | | |

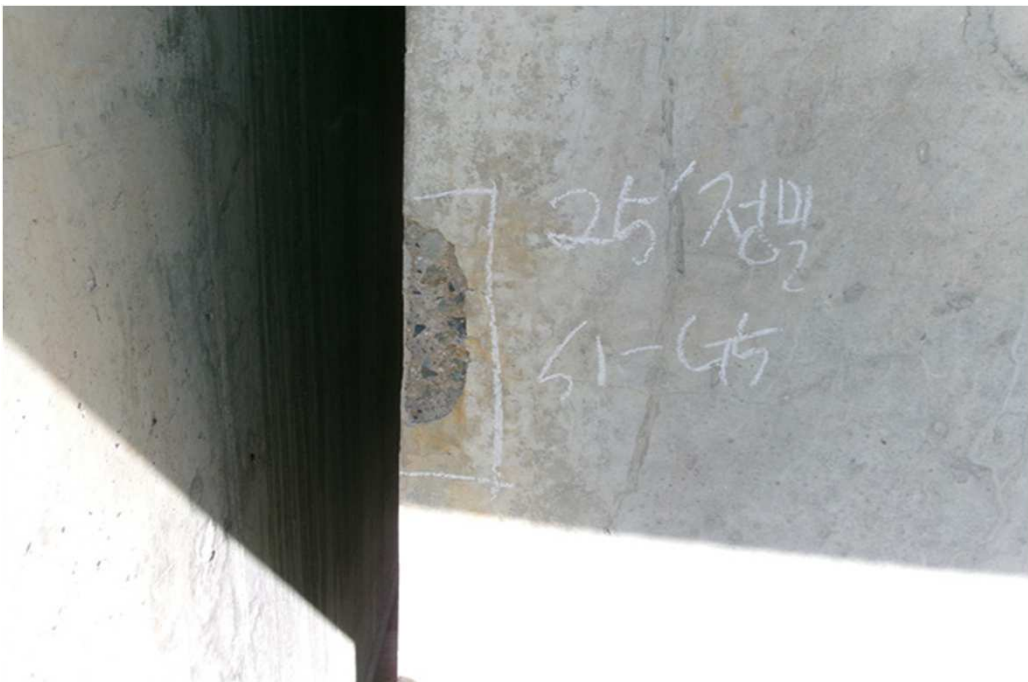
| 점검위치 | 영천 | 산하교(S1) | 사진번호 | #38 |

| 점검내용 | | 거더 파손 | | |

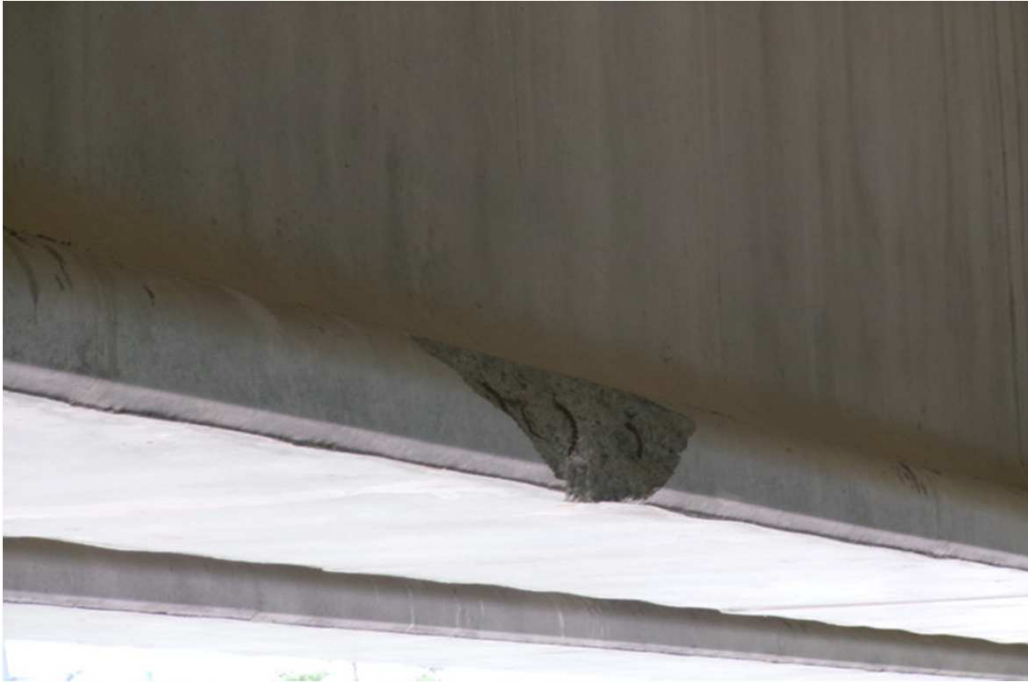
| 점검위치 | 영천 | 산하교(S11) | 사진번호 | #39 |

| 점검내용 | | 거더 파손 및 철근노출 | | |

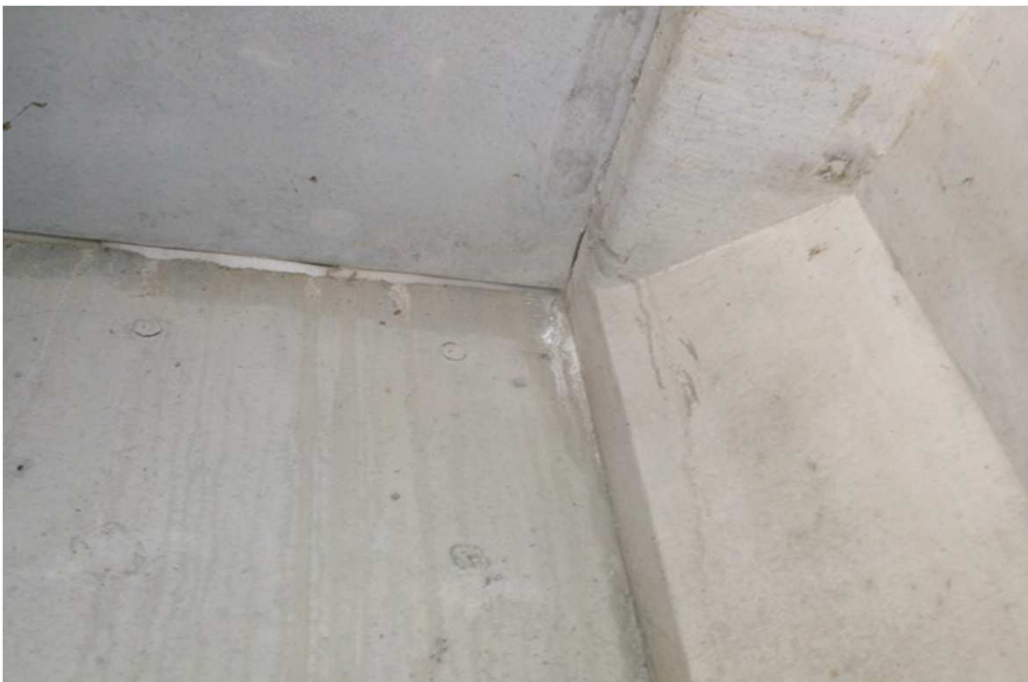
| 점검위치 | 영천 | 산하교(S8) | 사진번호 | #40 |

| 점검내용 | | 가로보 백태 | | |

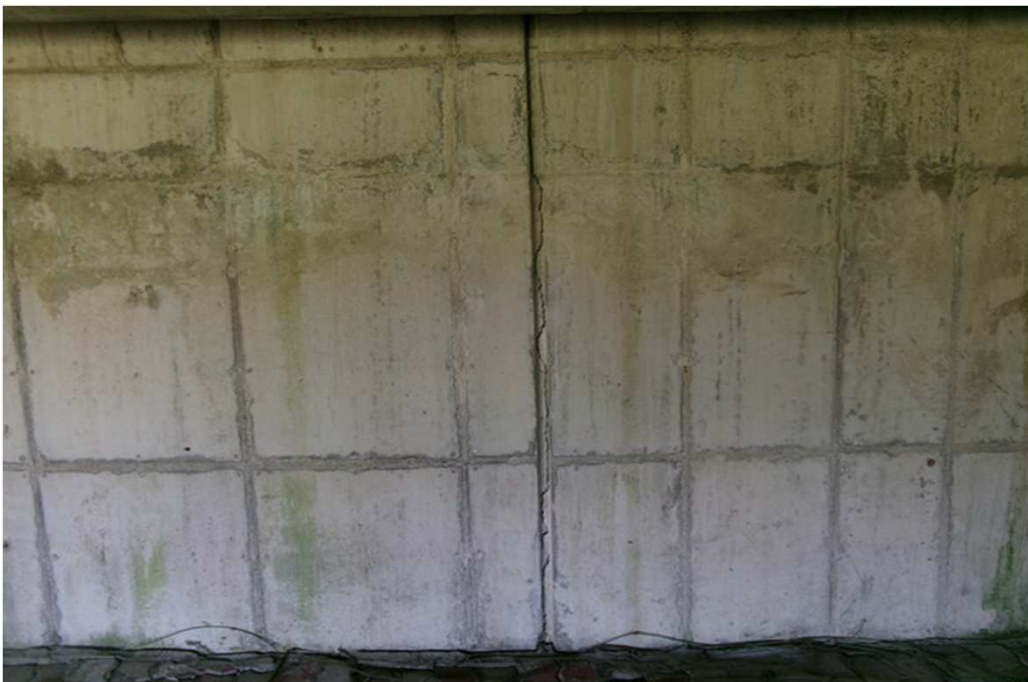
| 점검위치 | 영천 | 산하교(A1) | 사진번호 | #42 |

| 점검내용 | | 교대 이격 | | |

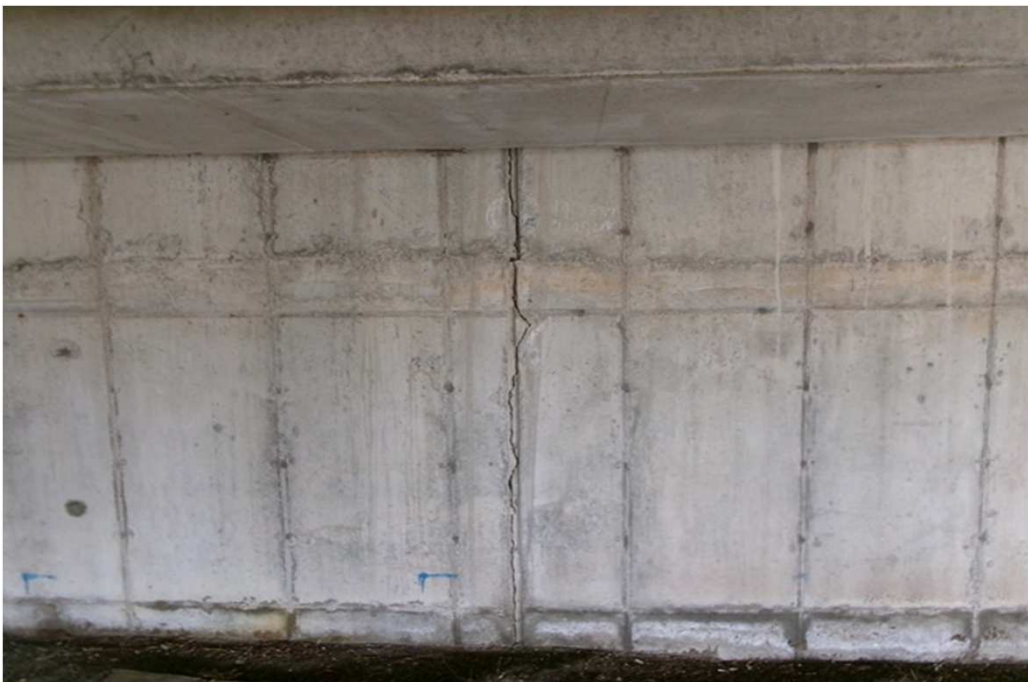
| 점검위치 | 영천 | 산하교(A2) | 사진번호 | #44 |

| 점검내용 | | 교대 이격 | | |

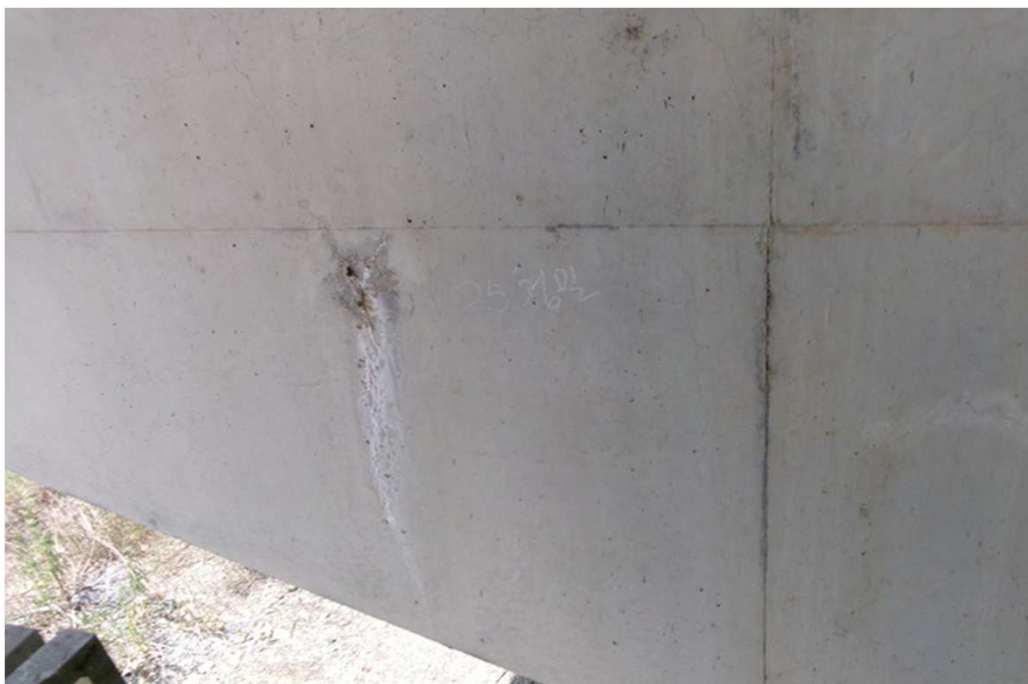
| 점검위치 | 영천 | 산하교(P8) | 사진번호 | #54 |

| 점검내용 | 교각 백태 | | | |

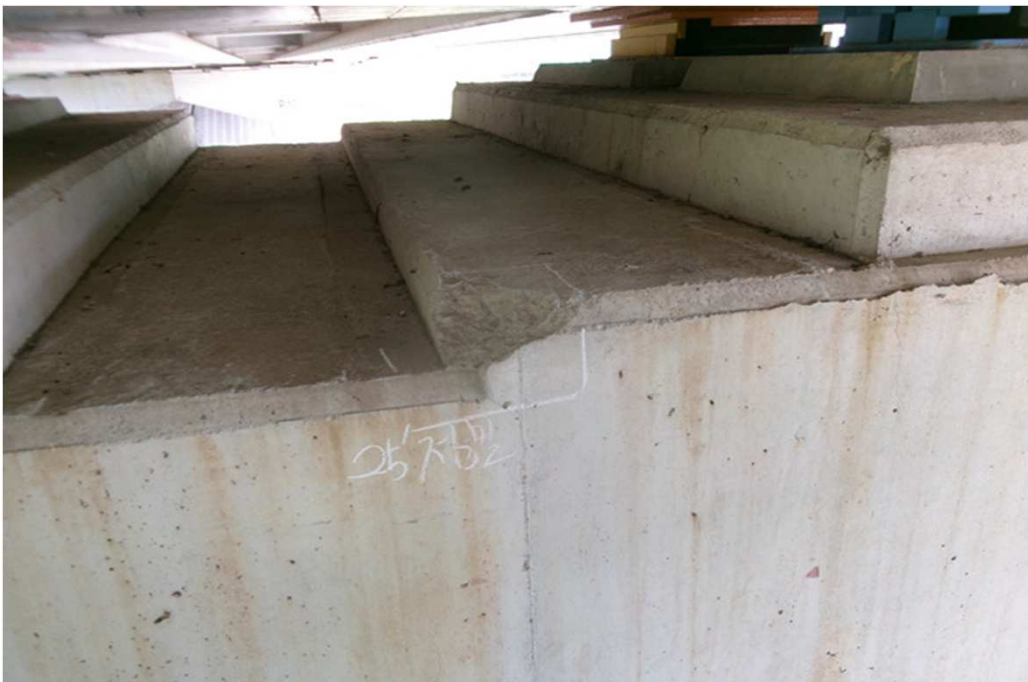
| 점검위치 | 영천 | 산하교(P9) | 사진번호 | #56 |

| 점검내용 | | 교각 파손 | | |

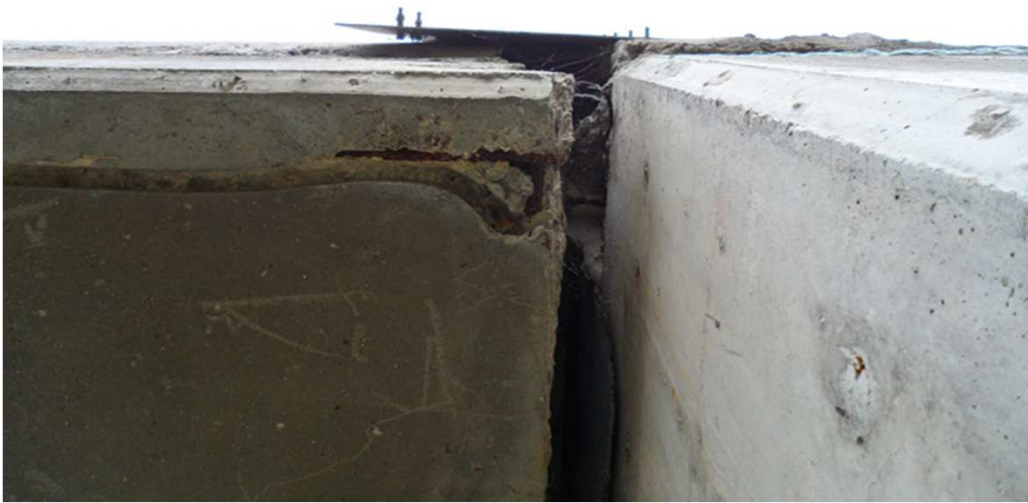
| 점검위치 | 상주 | 반정교(S1) | 사진번호 | #01 |

| 점검내용 | | 바닥판하면 박락 및 철근노출 | | |

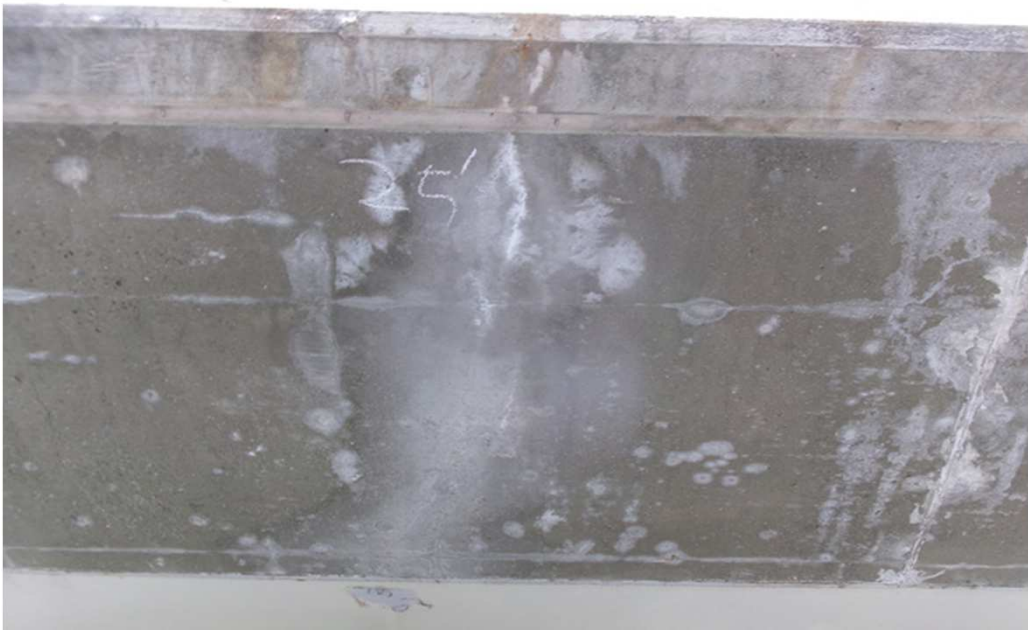
| 점검위치 | 상주 | 반정교(S5) | 사진번호 | #04 |

| No. | 위치 | | 점검 내용 | 사진번호 |
|---|---|---|---|---|
| 4 | 상주 | 반정교(S5) | 바닥판하면 균열부백태 | #04 |

| 점검내용 | | 바닥판하면 균열부백태 | | |

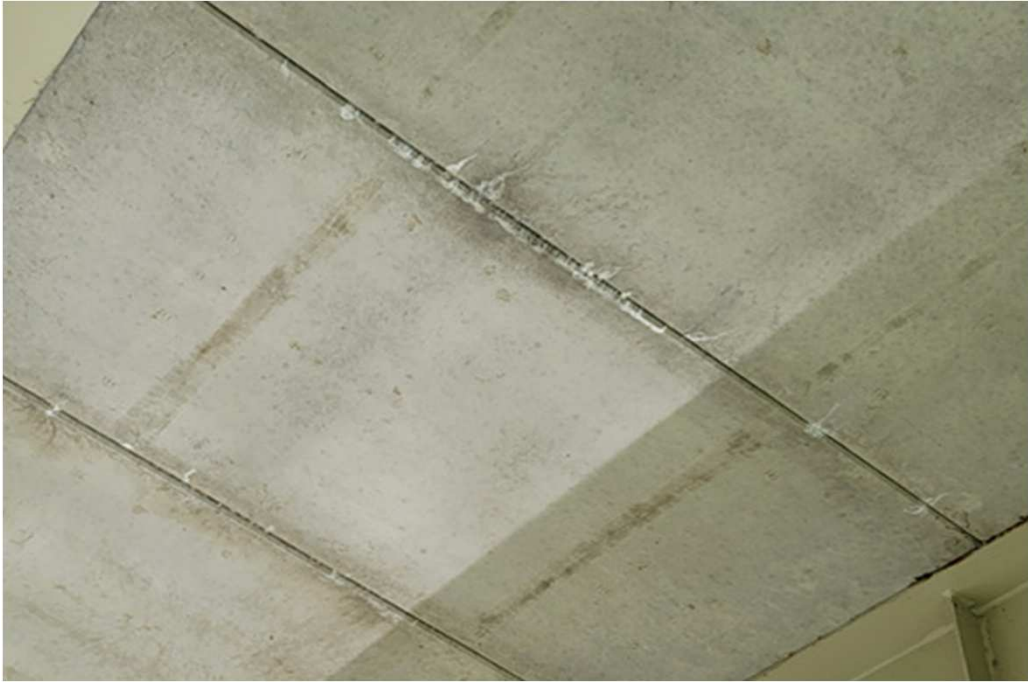
| 점검위치 | 상주 | 반정교(S5) | 사진번호 | #05 |

| 점검내용 | | 바닥판하면 데크플레이트 백태 | | |

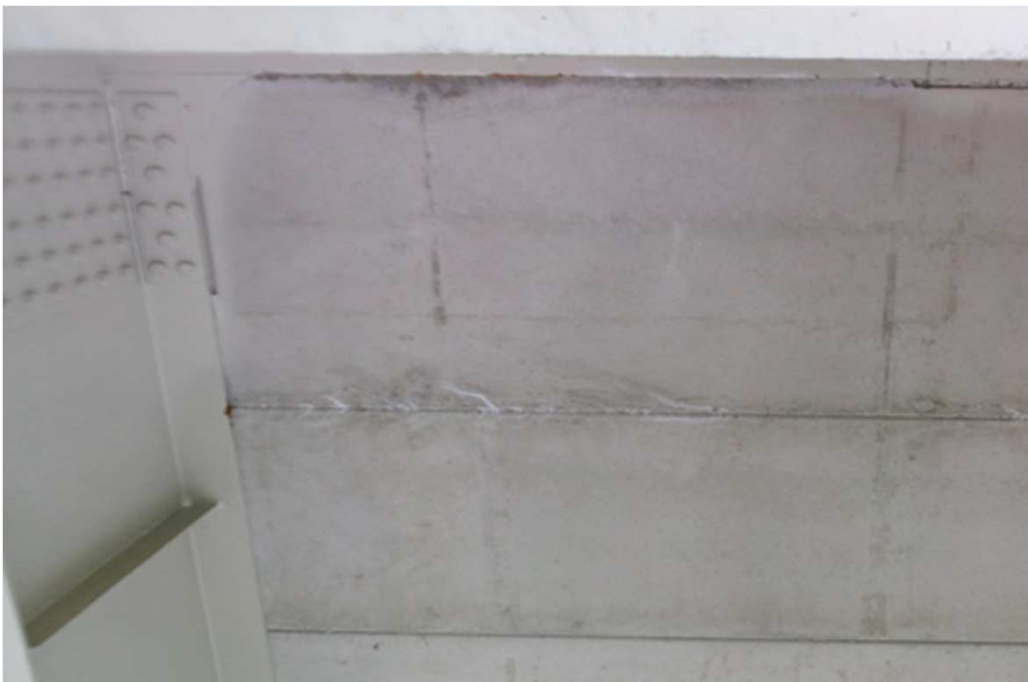
| 점검위치 | 상주 | 반정교(S5) | 사진번호 | #06 |

| 점검내용 | | 바닥판하면 백태 | | |
