## 도로교량 하자 목록(10공구)

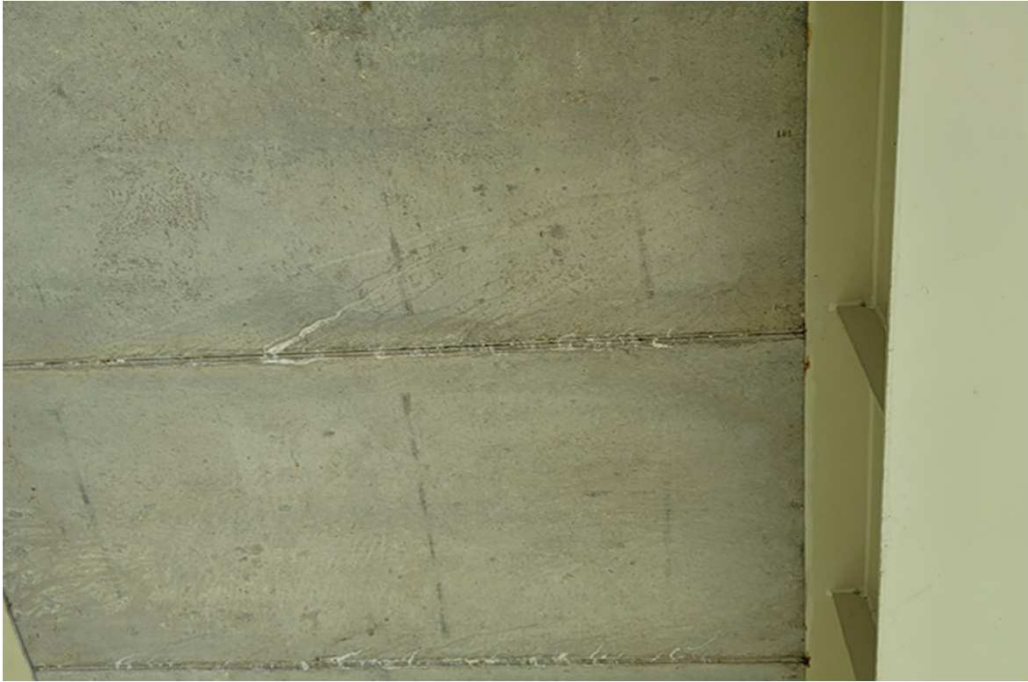
| 점검위치 | 상주 | 반정교(S6) | 사진번호 | #09 |

| 점검내용 | | 바닥판하면 데크플레이트 백태 | | |

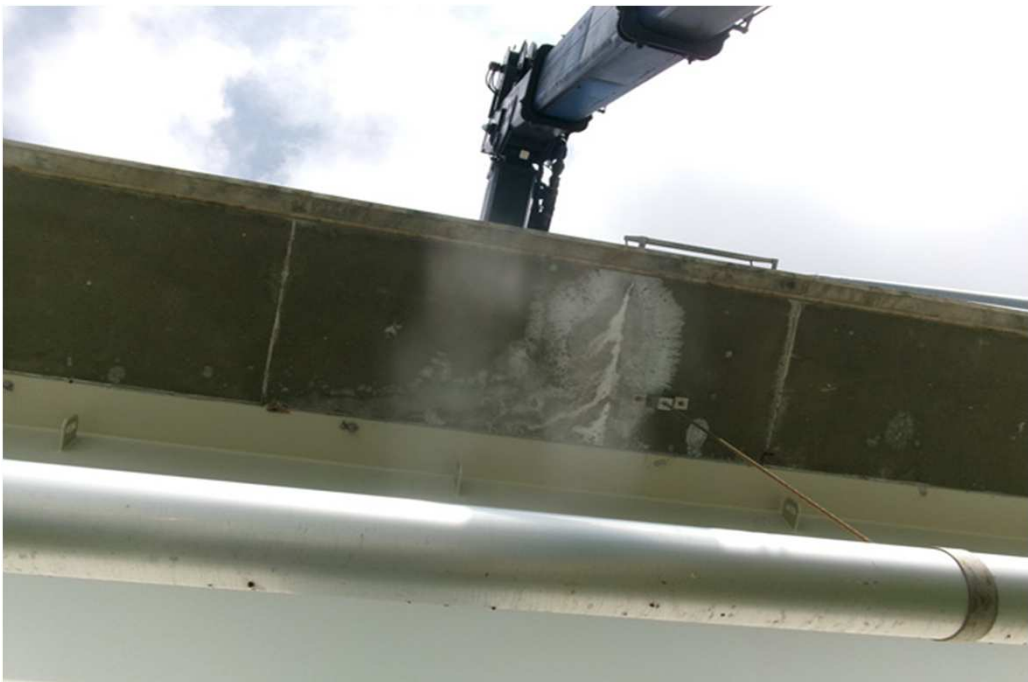
| 점검위치 | 상주 | 반정교(S6) | 사진번호 | #10 |

| 점검내용 | | 바닥판하면 백태 | | |

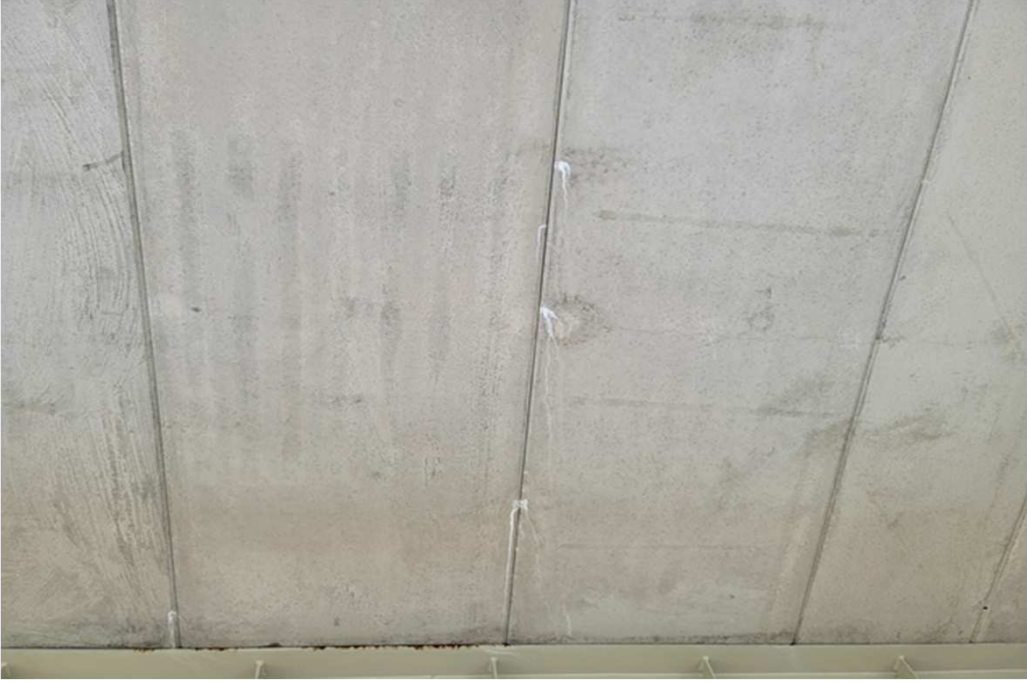
| 점검위치 | 상주 | 반정교(S7) | 사진번호 | #13 |

| 점검내용 | | 바닥판하면 데크플레이트 백태 | | |

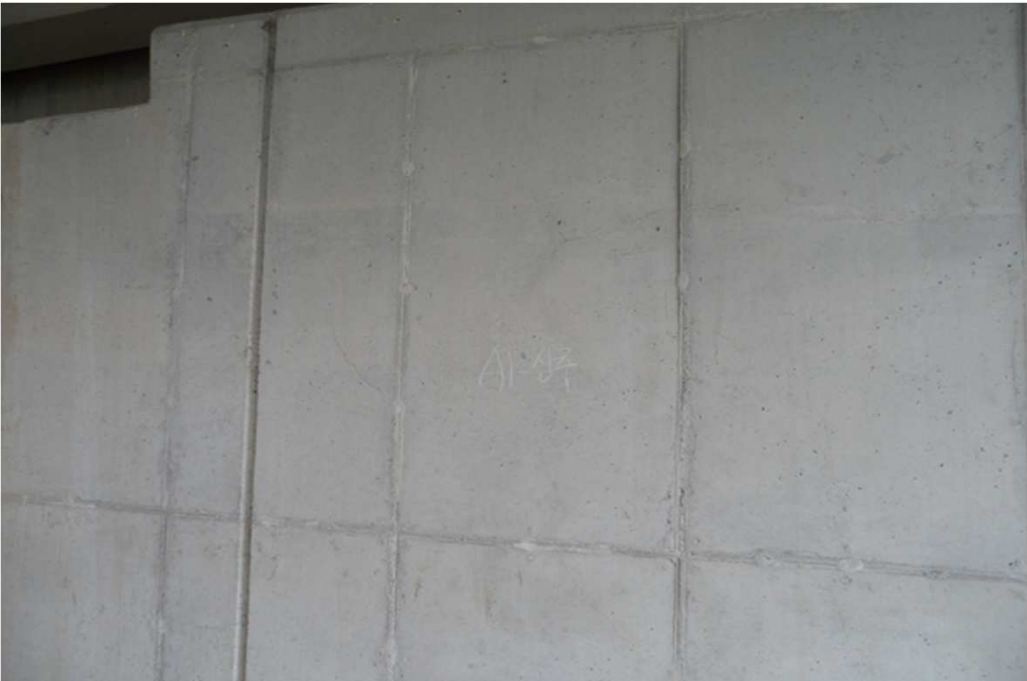
| 점검위치 | 상주 | 반정교(A1) | 사진번호 | #14 |

| No. | 위치 | | 점검 내용 | 사진번호 |
|---|---|---|---|---|
| 14 | 상주 | 반정교(A1) | 교대 망상균열 | #14 |

| 점검내용 | | 교대 망상균열 | | |

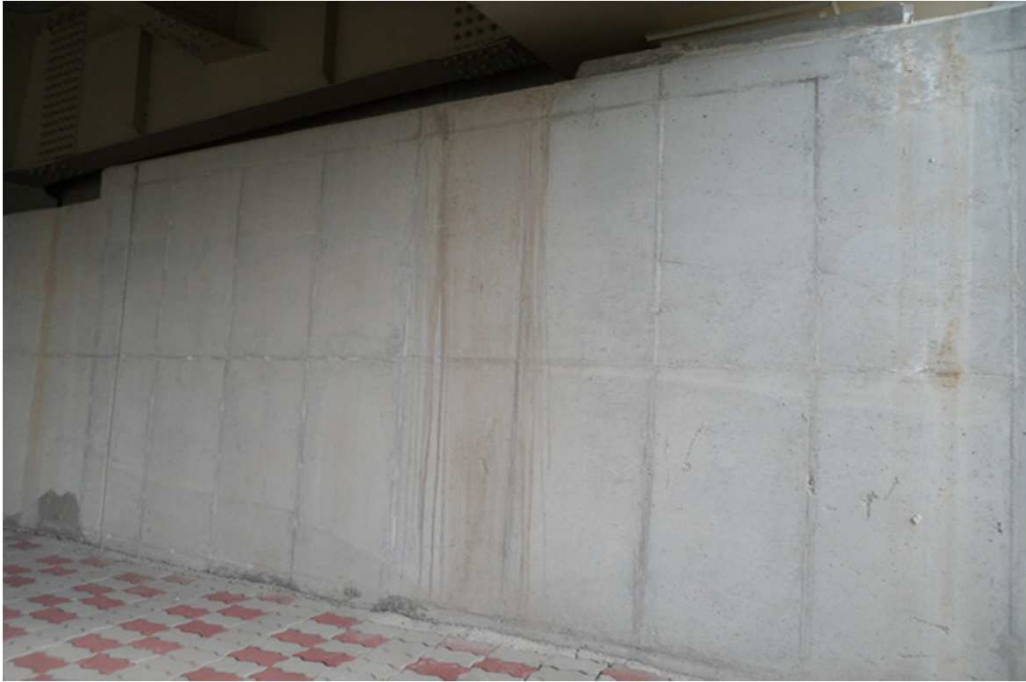
| 점검위치 | 상주 | 반정교(A1) | 사진번호 | #15 |

| No. | 위치 | | 점검 내용 | 사진번호 |
|---|---|---|---|---|
| 15 | 상주 | 반정교(A1) | 교대 누수흔적 | #15 |

| 점검내용 | | 교대 누수흔적 | | |

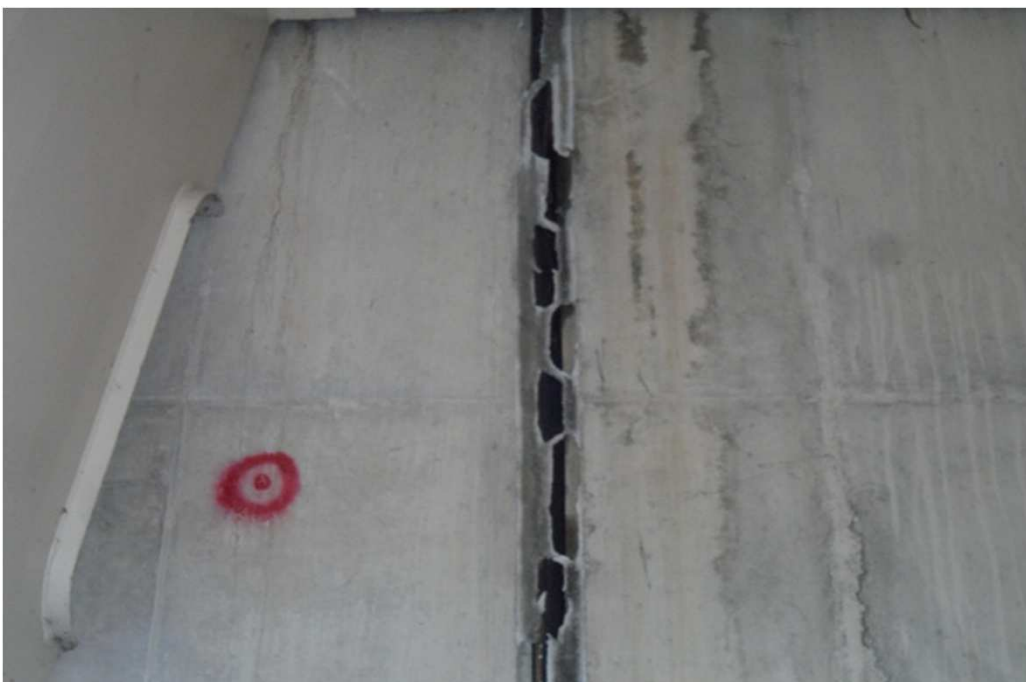
| 점검위치 | 상주 | 반정교(A1) | 사진번호 | #16 |

| 점검내용 | | 교대 실란트이격 | | |

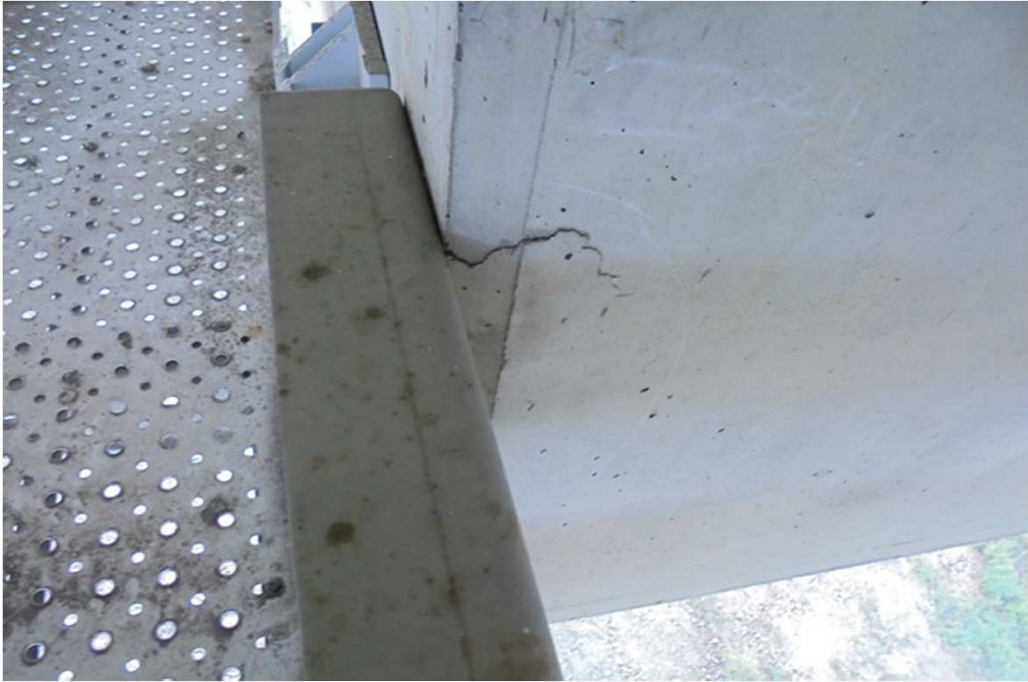
| 점검위치 | 상주 | 반정교(P1) | 사진번호 | #17 |

| 점검내용 | | 교각 박락 | | |

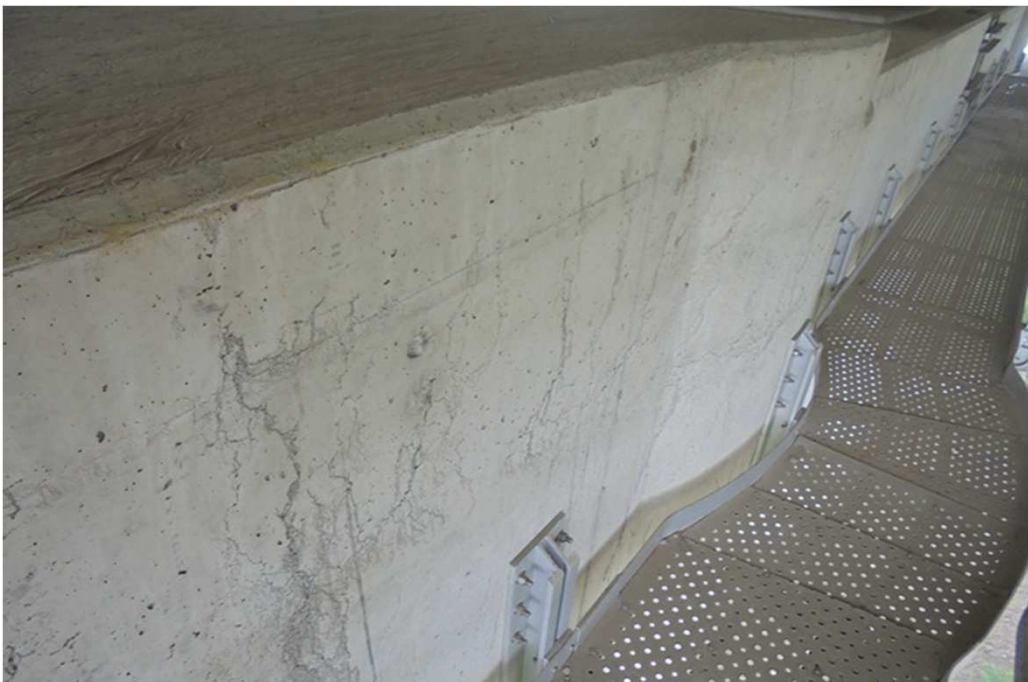
| 점검위치 | 상주 | 반정교(P1) | 사진번호 | #18 |

| 점검내용 | | 교각 재료분리 | | |

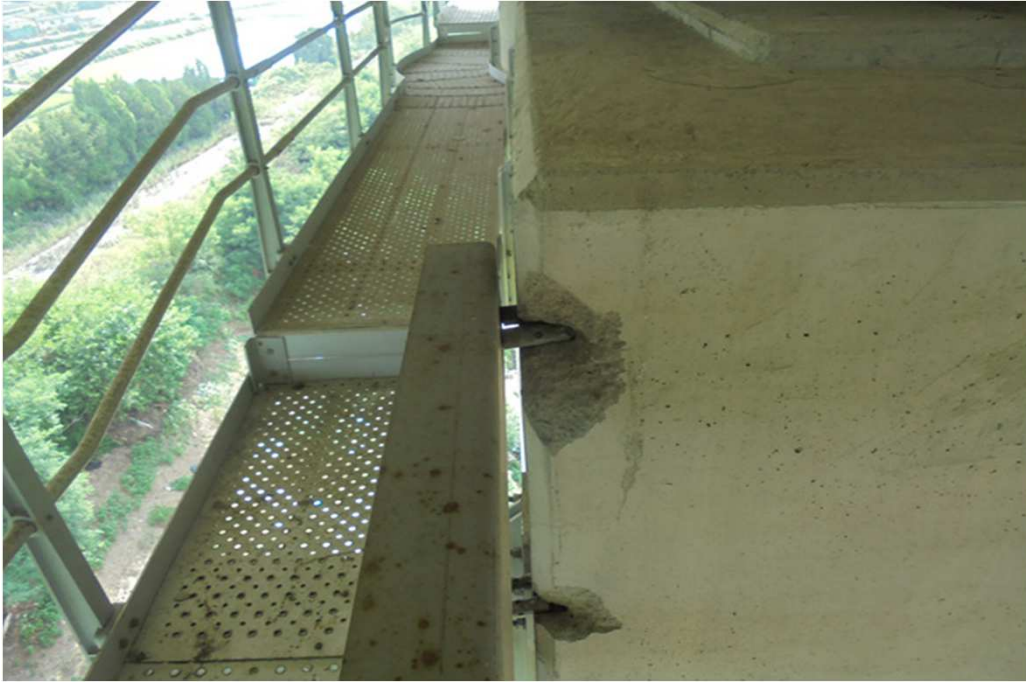
| 점검위치 | 상주 | 반정교(P3) | 사진번호 | #23 |

| 점검내용 | | 교각 박락 | | |

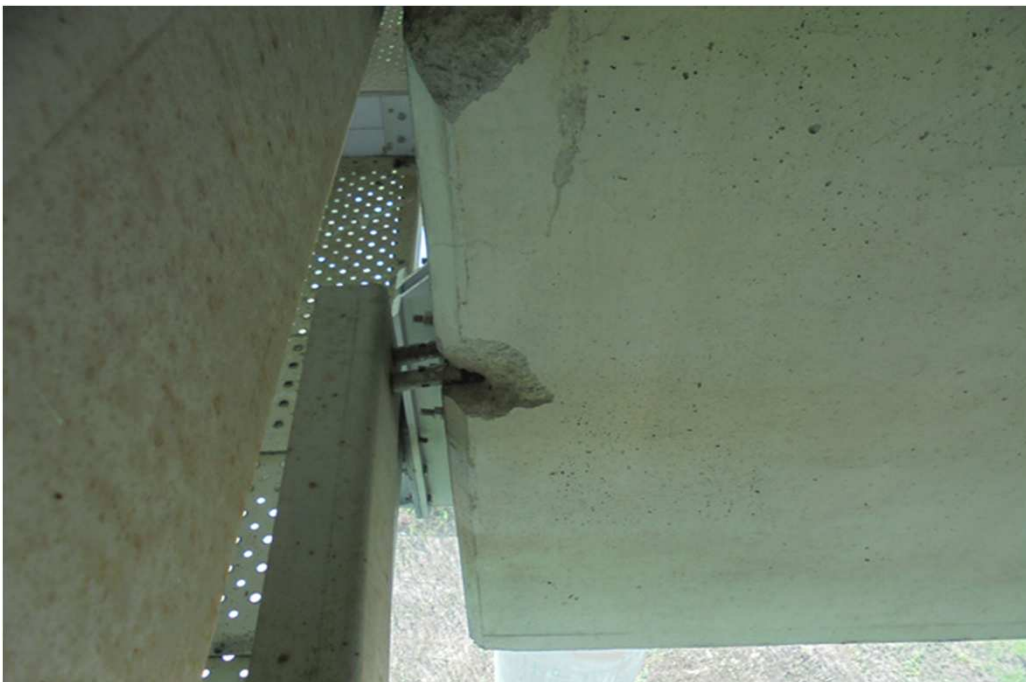
| 점검위치 | 상주 | 반정교(P3) | 사진번호 | #24 |

| 점검내용 | | 교각 층분리 | | |

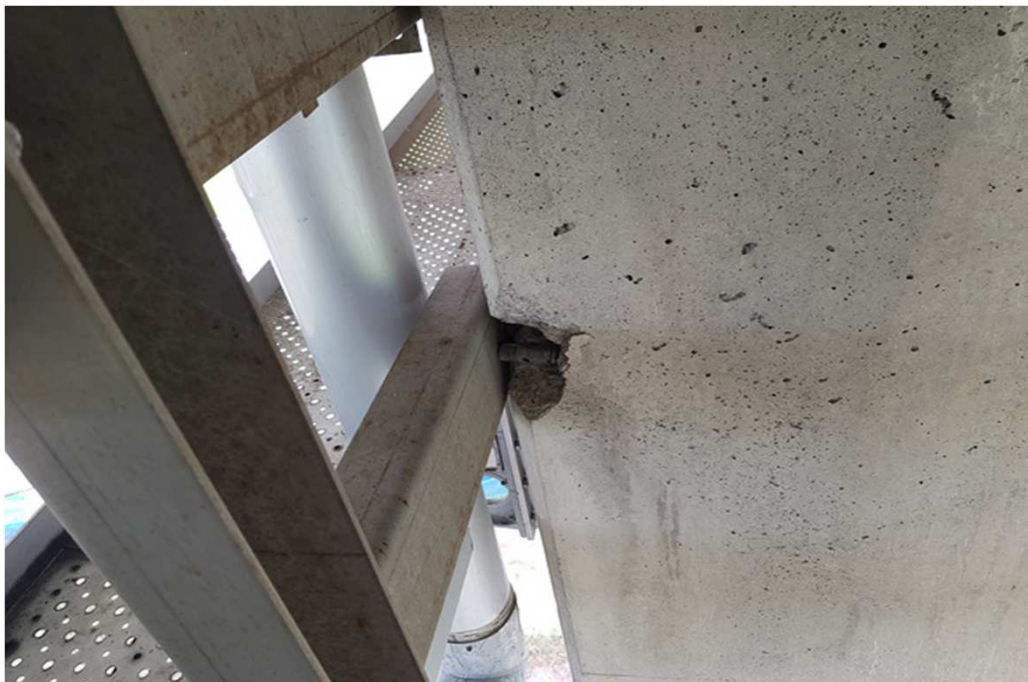
| 점검위치 | 상주 | 반정교(P4) | 사진번호 | #28 |

| 점검내용 | | 교각 파손 | | |

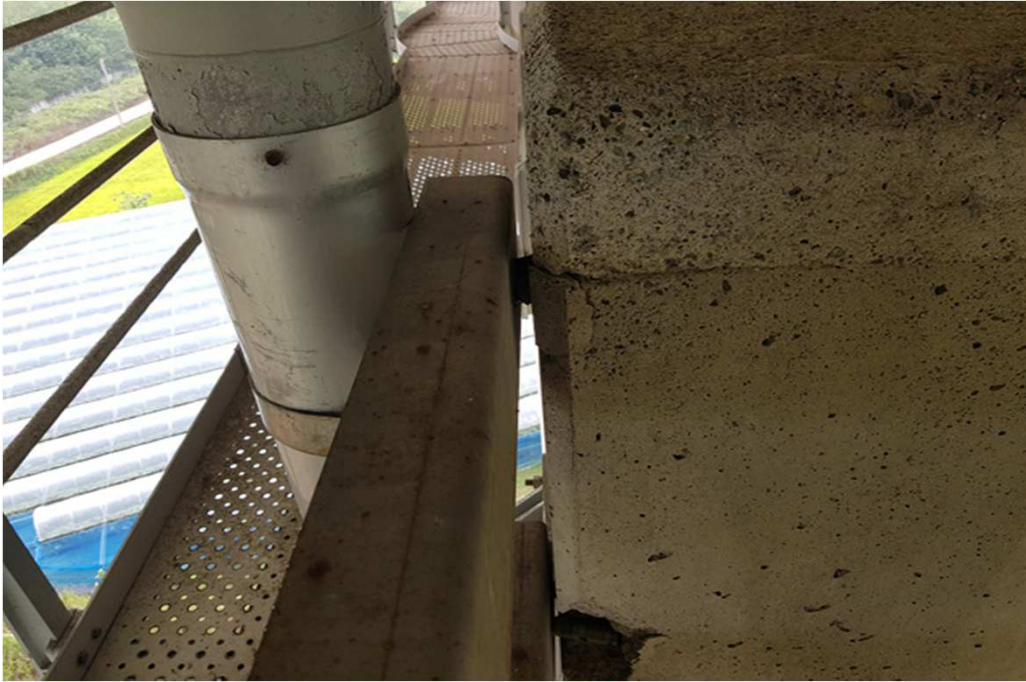
| 점검위치 | 상주 | 반정교(P4) | 사진번호 | #29 |

| 점검내용 | | 교각 박락 | | |

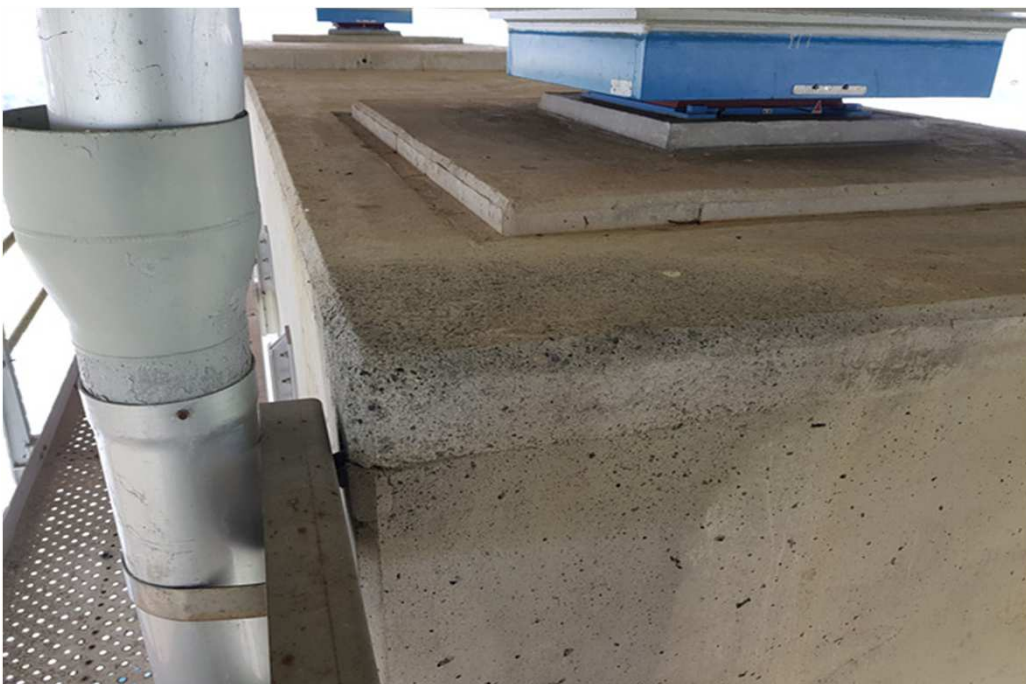
| 점검위치 | 상주 | 반정교(P4) | 사진번호 | #30 |

| 점검내용 | | 교각 표면열화 | | |

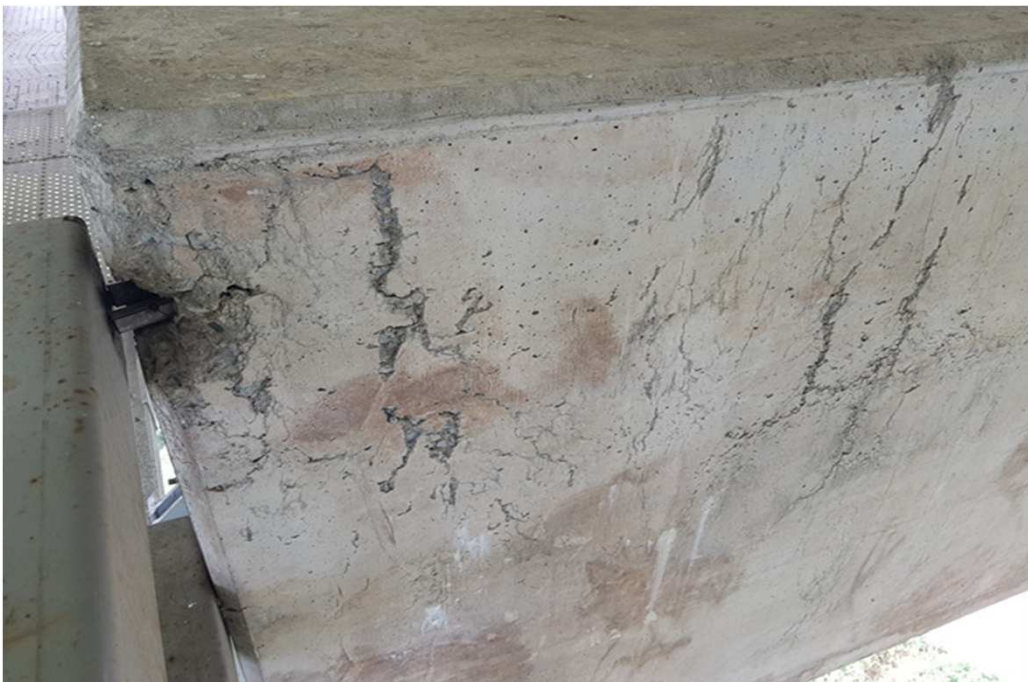
| 점검위치 | 상주 | 반정교(P5) | 사진번호 | #32 |

| 점검내용 | | 교각 재료분리 | | |

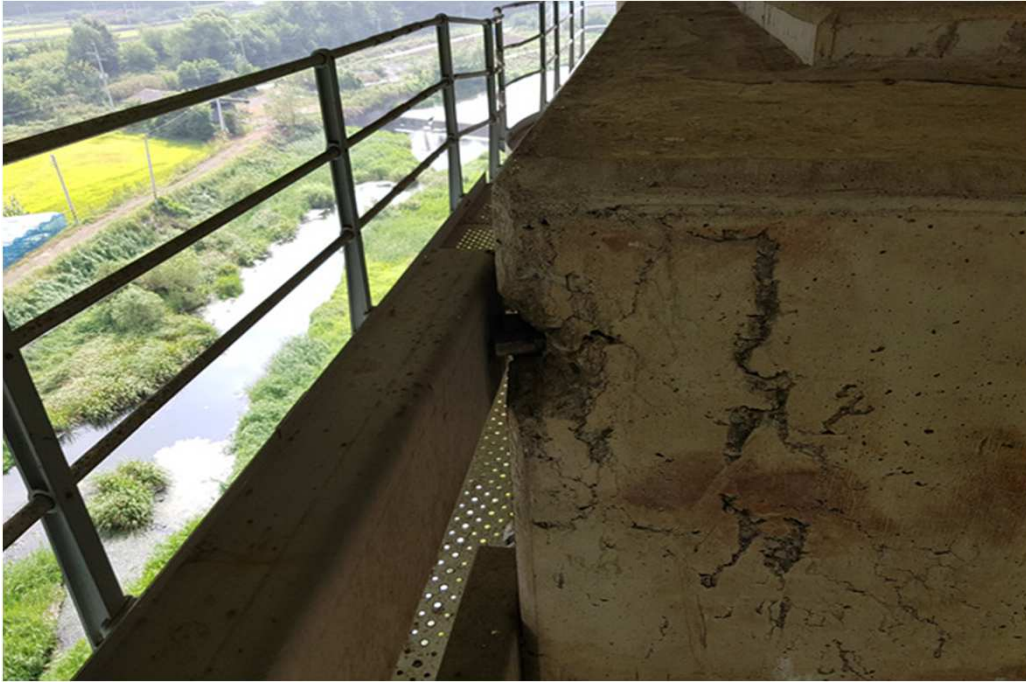
| 점검위치 | 상주 | 반정교(P5) | 사진번호 | #33 |

| 점검내용 | | 교각 파손 | | |

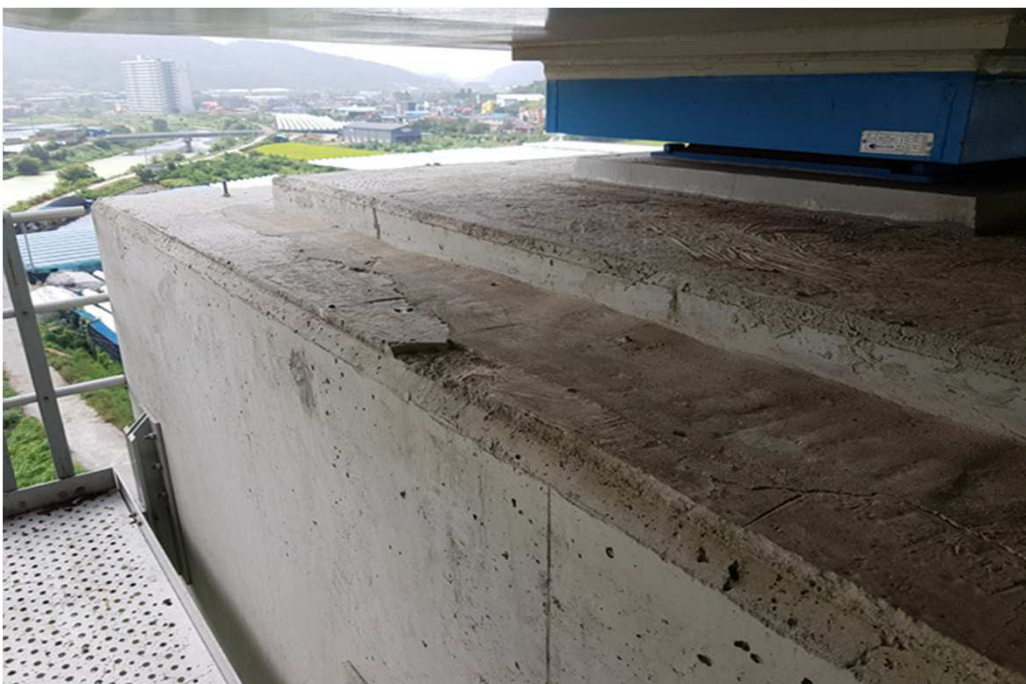
| 점검위치 | 상주 | 반정교(P5) | 사진번호 | #34 |

| 점검내용 | | 교각 박락 | | |

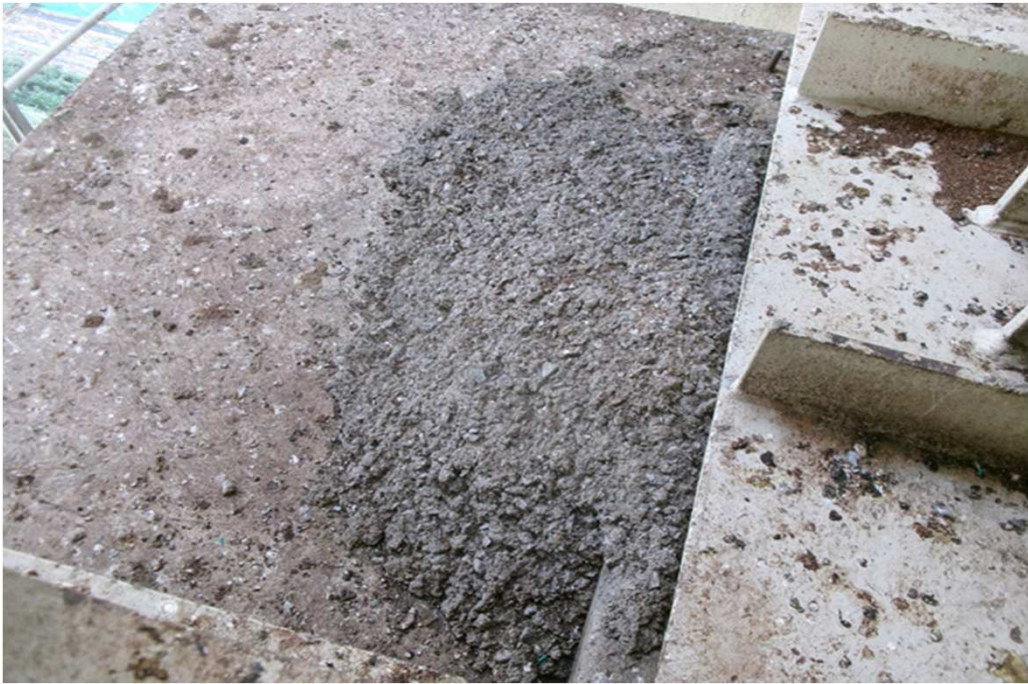
| 점검위치 | 영천 | 반정교(P7) | 사진번호 | #39 |

| 점검내용 | | 교각 페콘크리트퇴적 | | |

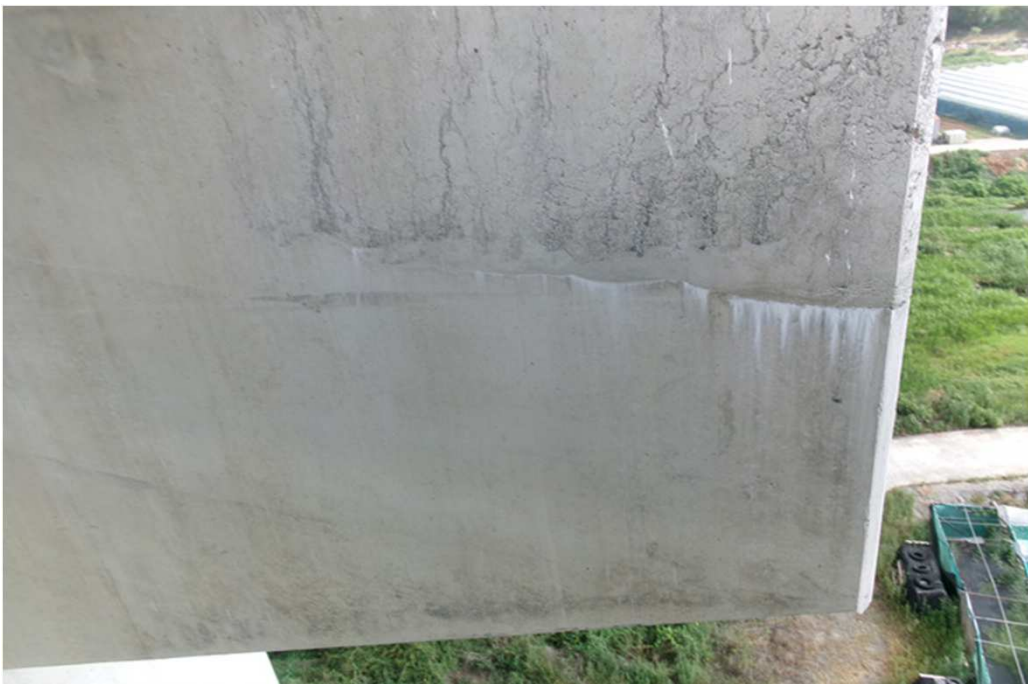
| 점검위치 | 상주 | 반정교(P7) | 사진번호 | #40 |

| 점검내용 | | 교각 백태 | | |

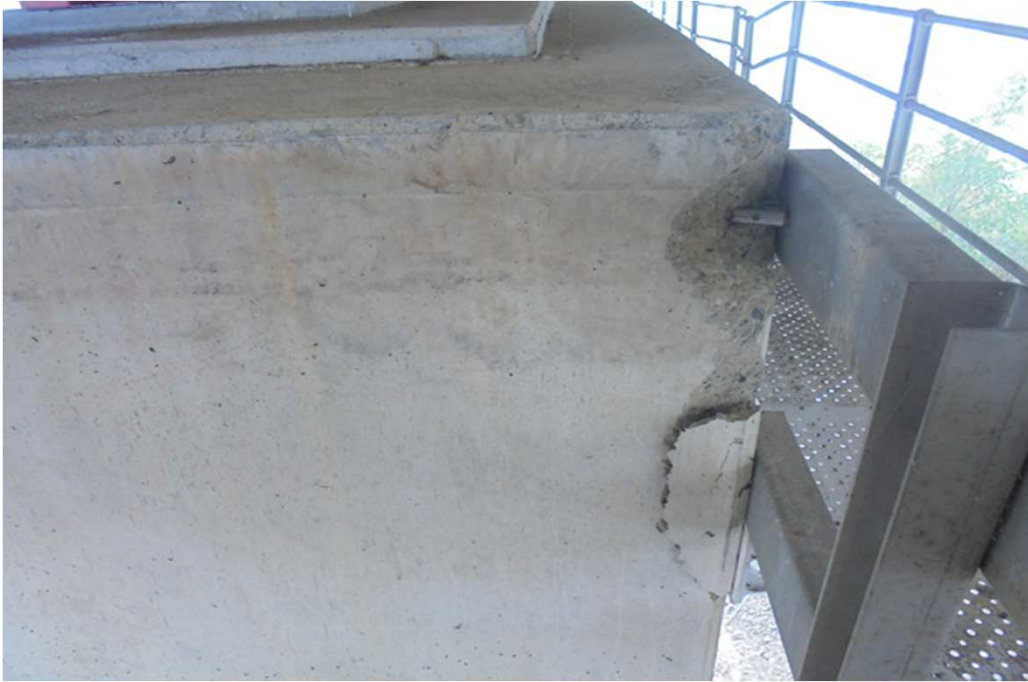
| 점검위치 | 영천 | 반정교(P1) | 사진번호 | #51 |

| 점검내용 | | 교각 박락 | | |

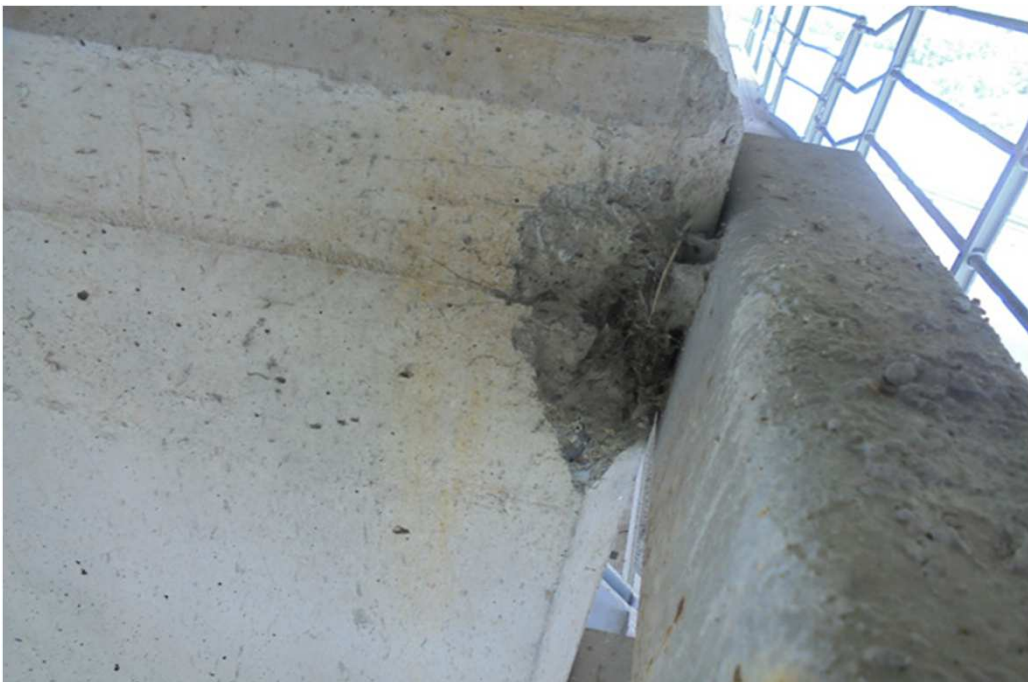
| 점검위치 | 영천 | 반정교(P2) | 사진번호 | #52 |

| 점검내용 | | 교각 파손 | | |

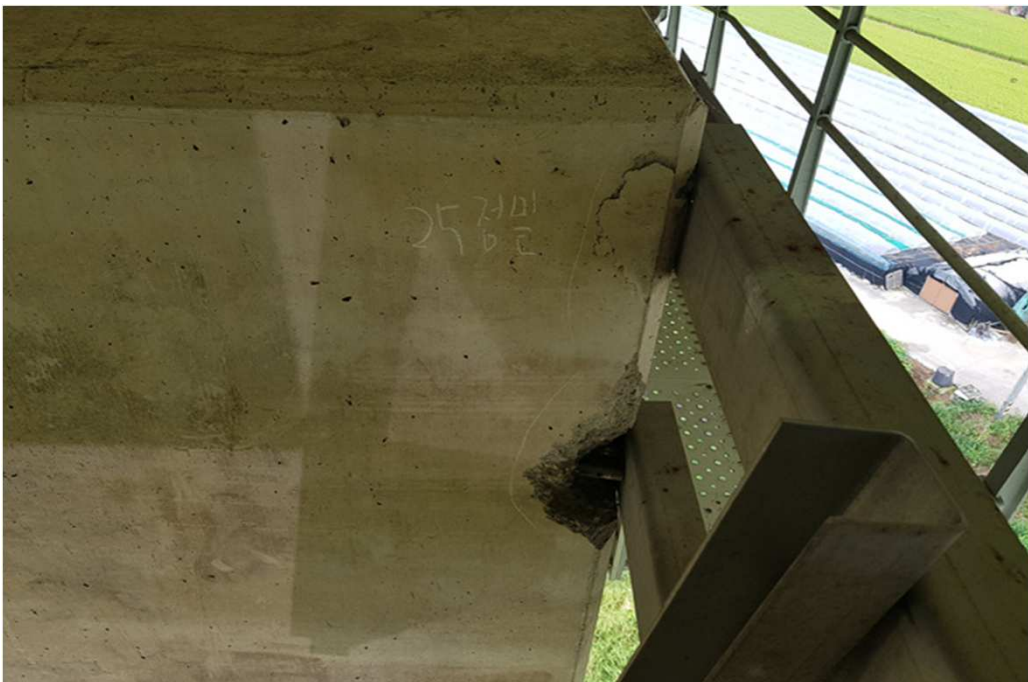
| 점검위치 | 영천 | 반정교(P5) | 사진번호 | #58 |

| 점검내용 | | 교각 파손 | | |

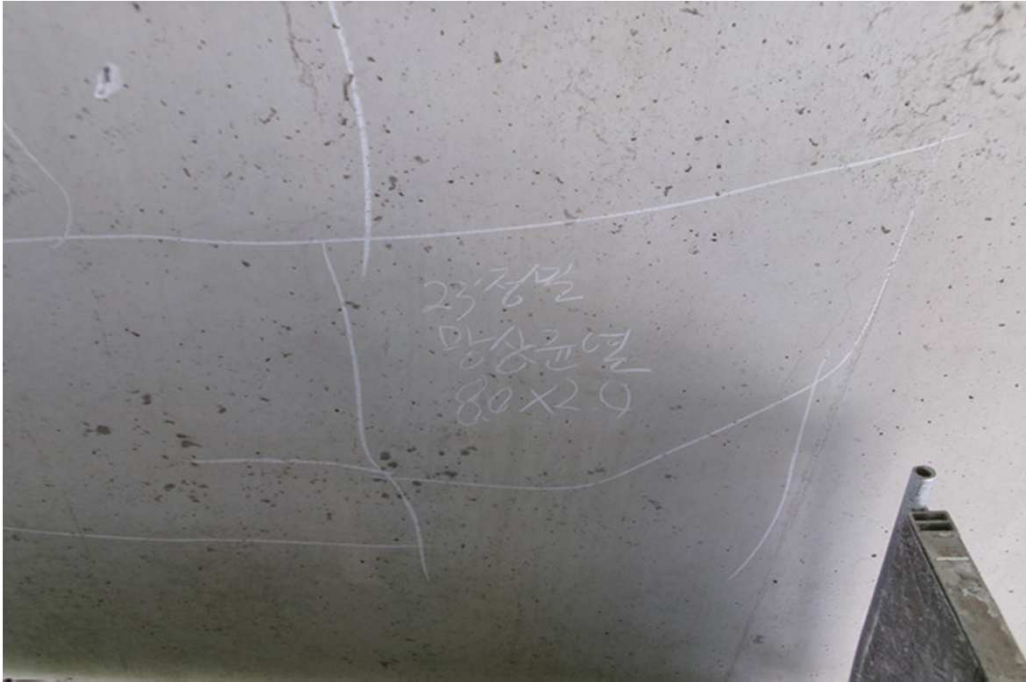
| 점검위치 | 영천 | 반정교(P6) | 사진번호 | #61 |

| No. | 위치 | | 점검 내용 | 사진번호 |
|---|---|---|---|---|
| 61 | 영천 | 반정교(P6) | 교각 망상균열 | #61 |

| 점검내용 | | 교각 망상균열 | | |

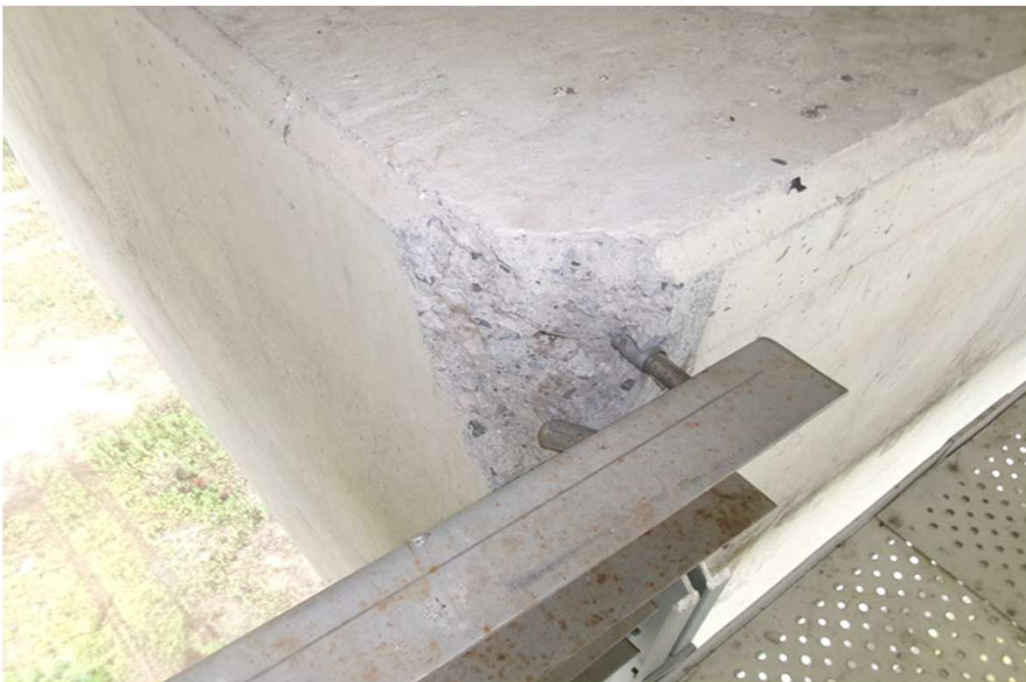
| 점검위치 | 영천 | 반정교(P6) | 사진번호 | #62 |

| 점검내용 | | 교각 파손 | | |

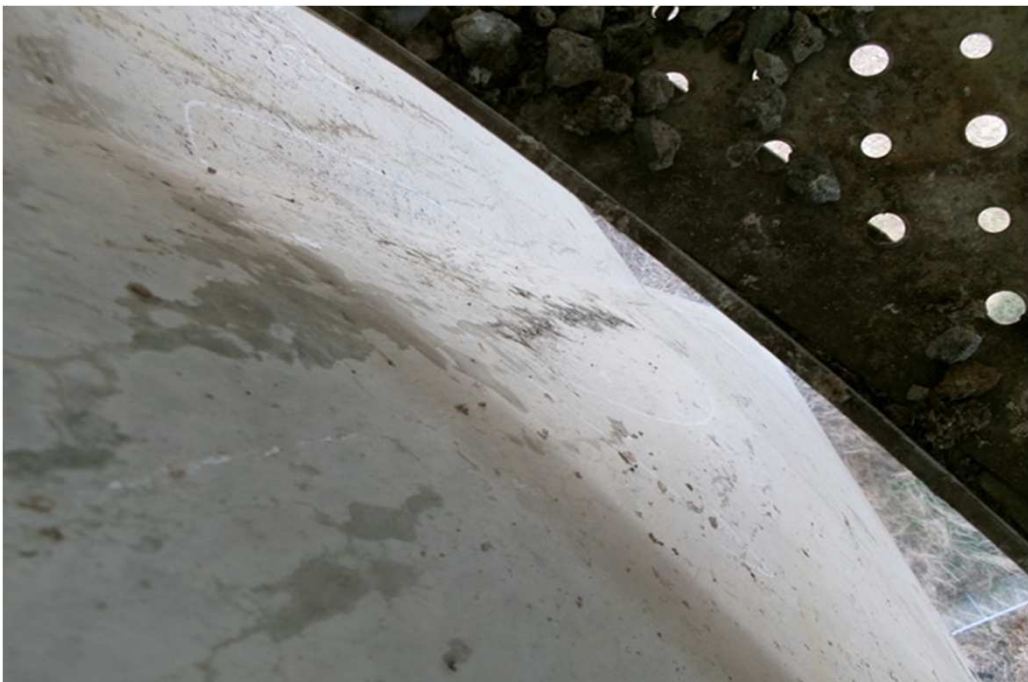
| 점검위치 | 영천 | 반정교(P7) | 사진번호 | #64 |

| 점검내용 | | 교각 재료분리 | | |

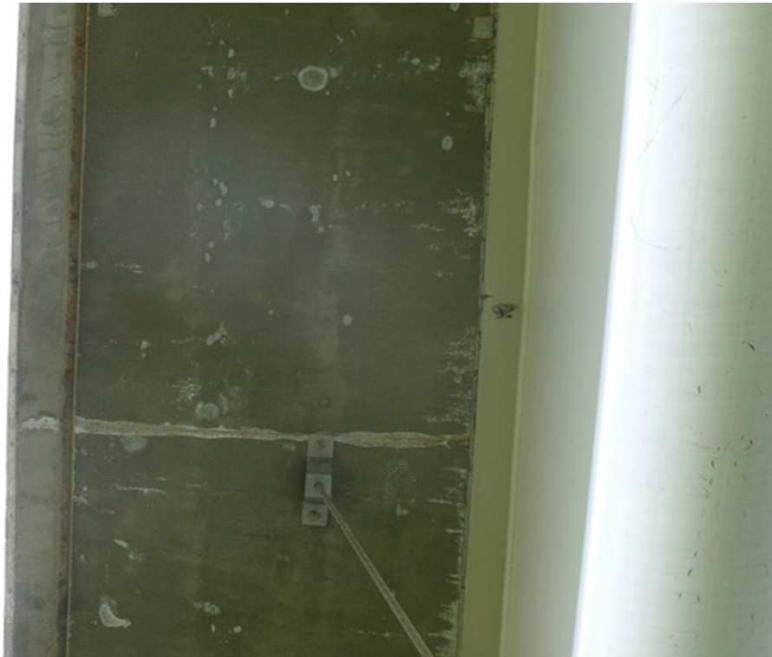
| 점검위치 | - | 영천JCT R-A교(S9) | 사진번호 | #01 |

| No. | 위치 | | 점검 내용 | 사진번호 |
|---|---|---|---|---|
| 1 | - | 영천JCT R-A교(S9) | 바닥판하면 균열(cw=0.3mm미만) | #01 |

| 점검내용 | | 바닥판하면 균열(cw=0.3mm미만) | | |

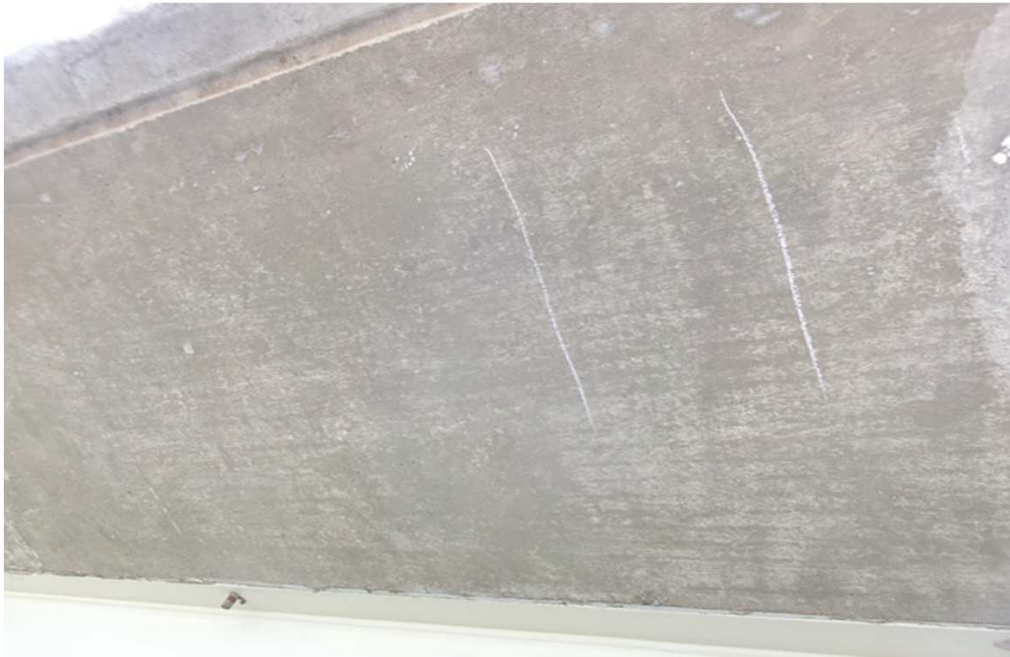
| 점검위치 | - | 영천JCT R-A교(S11) | 사진번호 | #02 |

| No. | 위치 | | 점검 내용 | 사진번호 |
|---|---|---|---|---|
| 2 | - | 영천JCT R-A교(S11) | 바닥판하면 균열(cw=0.3mm미만) | #02 |

| 점검내용 | | 바닥판하면 균열(cw=0.3mm미만) | | |

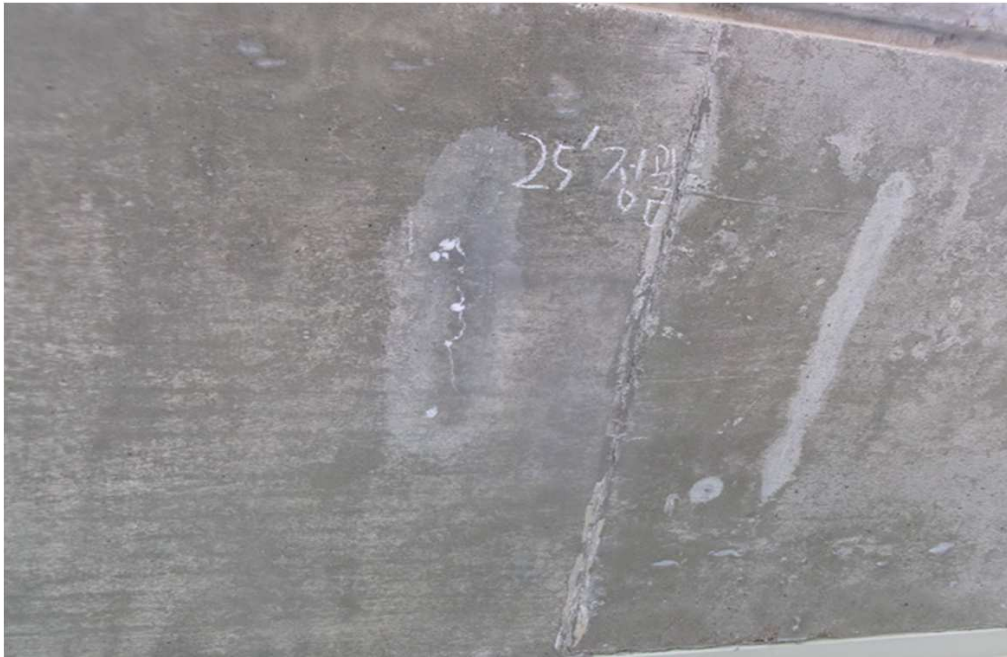
| 점검위치 | - | 영천JCT R-A교(S11) | 사진번호 | #03 |

| No. | 위치 | | 점검 내용 | 사진번호 |
|---|---|---|---|---|
| 3 | - | 영천JCT R-A교(S11) | 바닥판하면 균열부백태 | #03 |

| 점검내용 | 바닥판하면 균열부백태 |

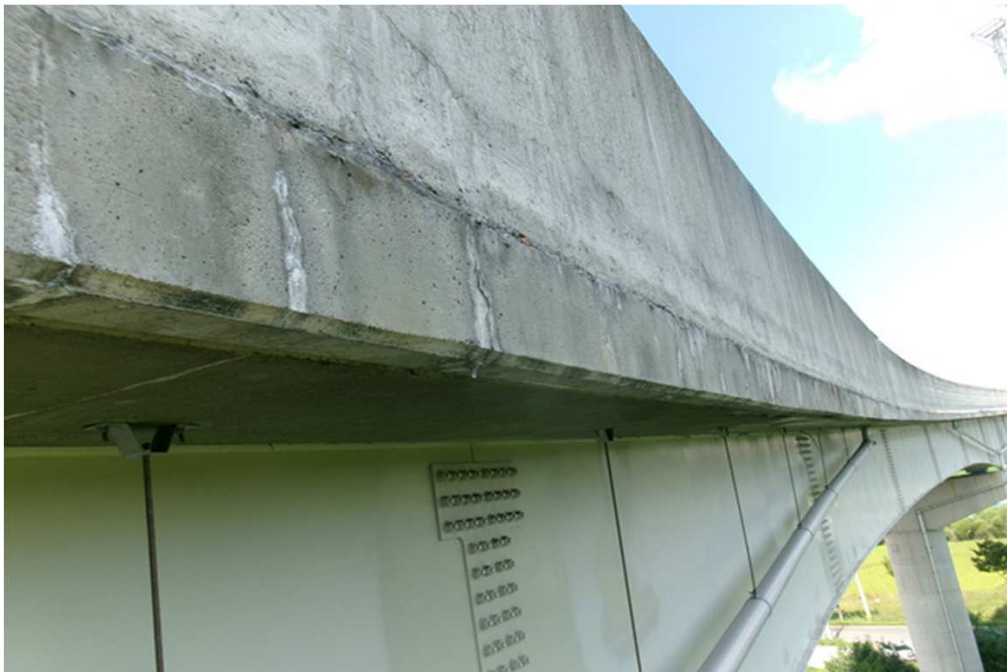
| 점검위치 | - | 영천JCT R-A교(S12) | 사진번호 | #04 |

| 점검내용 | 바닥판하면 백태 |

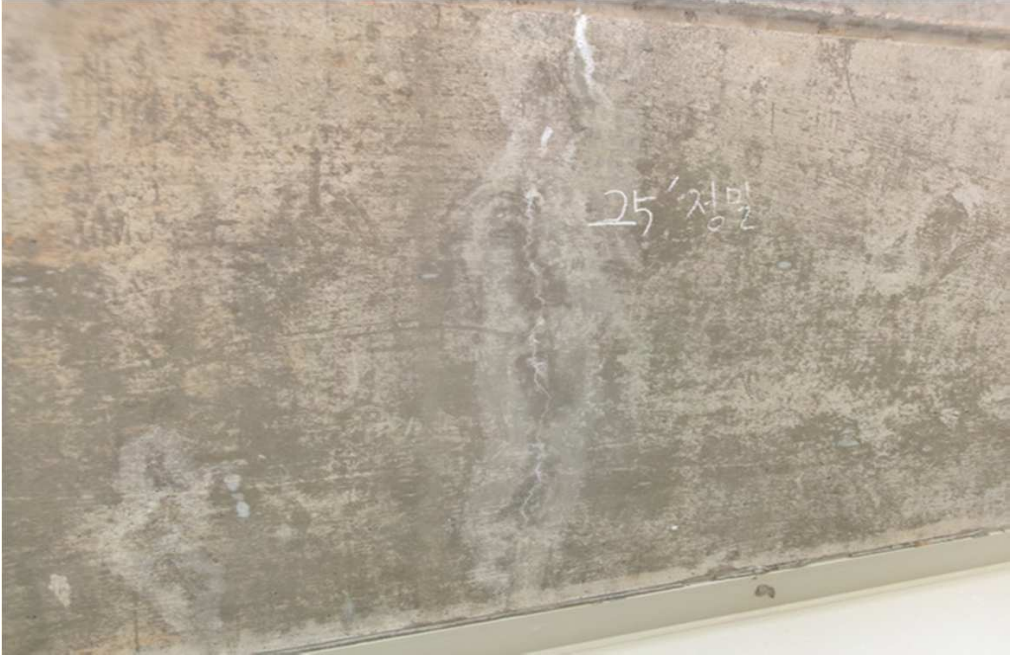
| 점검위치 | - 영천JCT R-A교(S12) | 사진번호 | #05 |

| No. | 위치 | | 점검 내용 | 사진번호 |
|---|---|---|---|---|
| 5 | - | 영천JCT R-A교(S12) | 바닥판하면 균열부백태 | #05 |

| 점검내용 | 바닥판하면 균열부백태 | | |

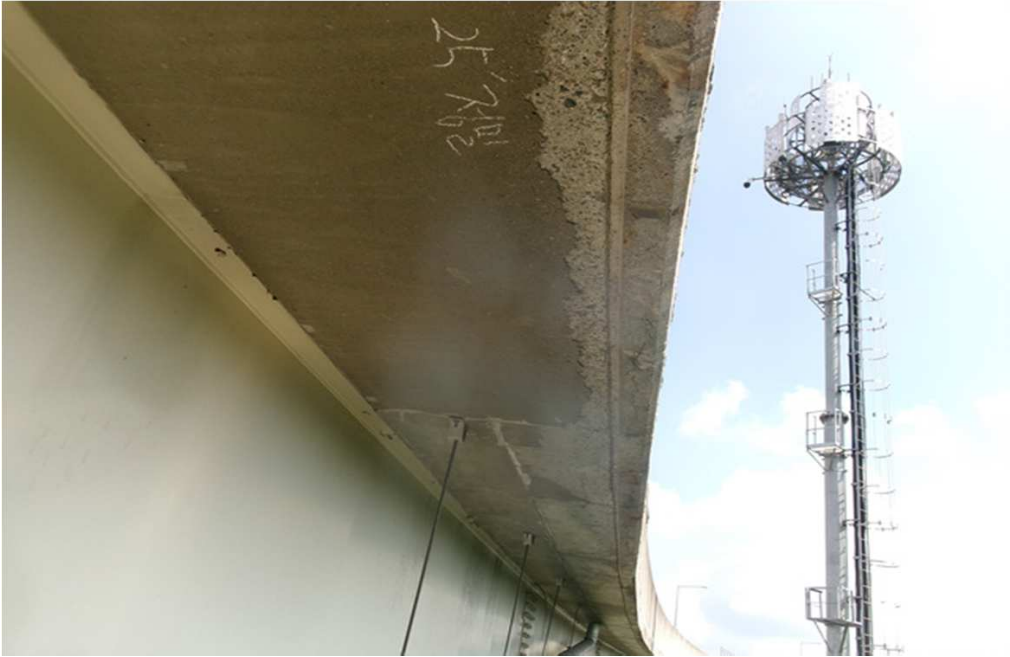
| 점검위치 | - 영천JCT R-A교(S12) | 사진번호 | #06 |

| 점검내용 | 바닥판하면 층분리 | | |

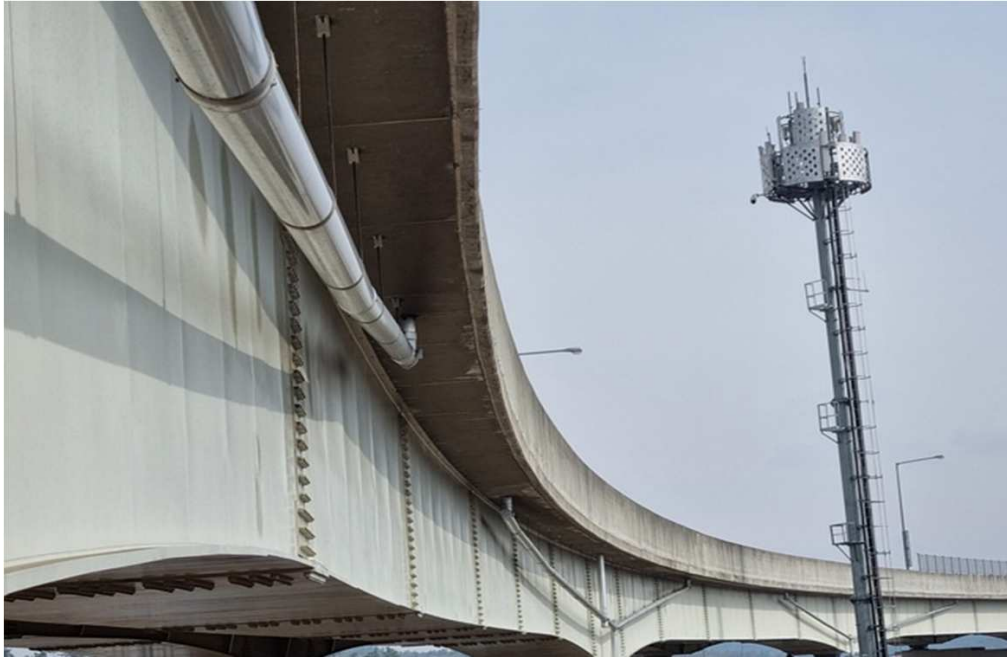
| 점검위치 | - 영천JCT R-A교(S13) | 사진번호 | #07 |

| 점검내용 | 바닥판하면 백태 |

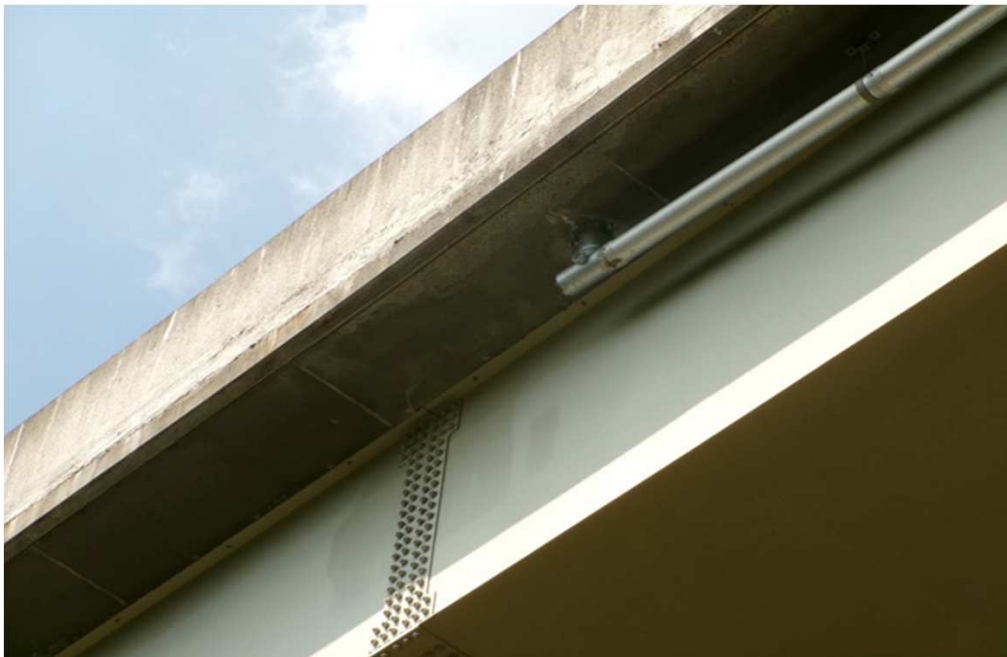
| 점검위치 | - 영천JCT R-A교(S13) | 사진번호 | #08 |

| No. | 위치 | | 점검 내용 | 사진번호 |
|---|---|---|---|---|
| 8 | - | 영천JCT R-A교(S13) | 바닥판하면 균열부백태 | #08 |

| 점검내용 | 바닥판하면 균열부백태 |
