## 도로교량 하자 목록(10공구)

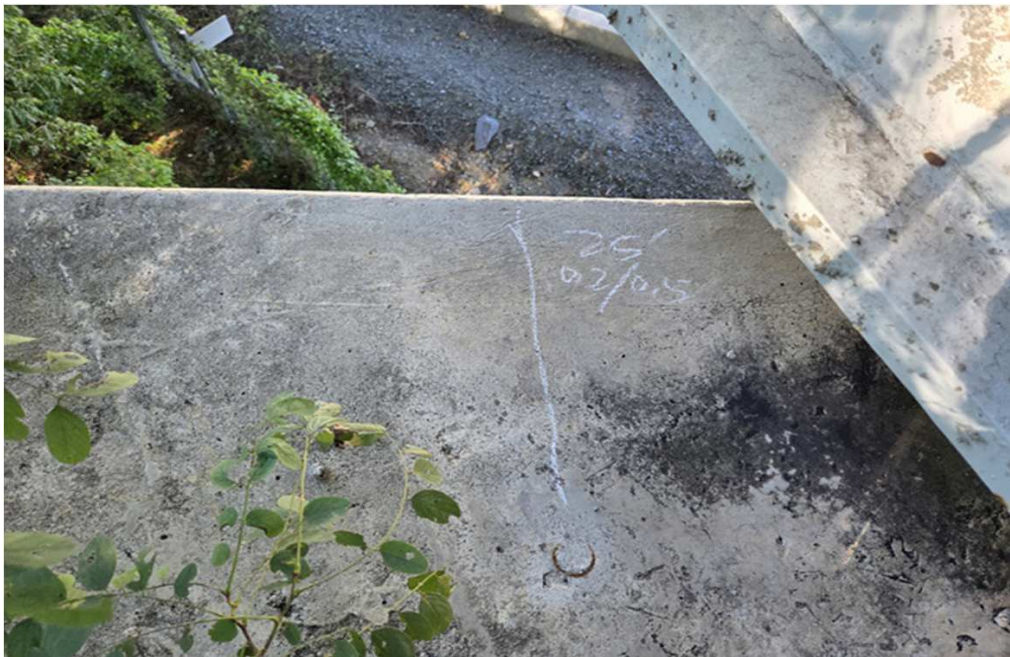
| 점검위치 | - | 영천JCT R-A교(A2) | 사진번호 | #10 |

| No. | 위치 | | 점검 내용 | 사진번호 |
|---|---|---|---|---|
| 10 | - | 영천JCT R-A교(A2) | 교대 균열(cw=0.3mm미만) | #10 |

| 점검내용 | | 교대 균열(cw=0.3mm미만) | | |

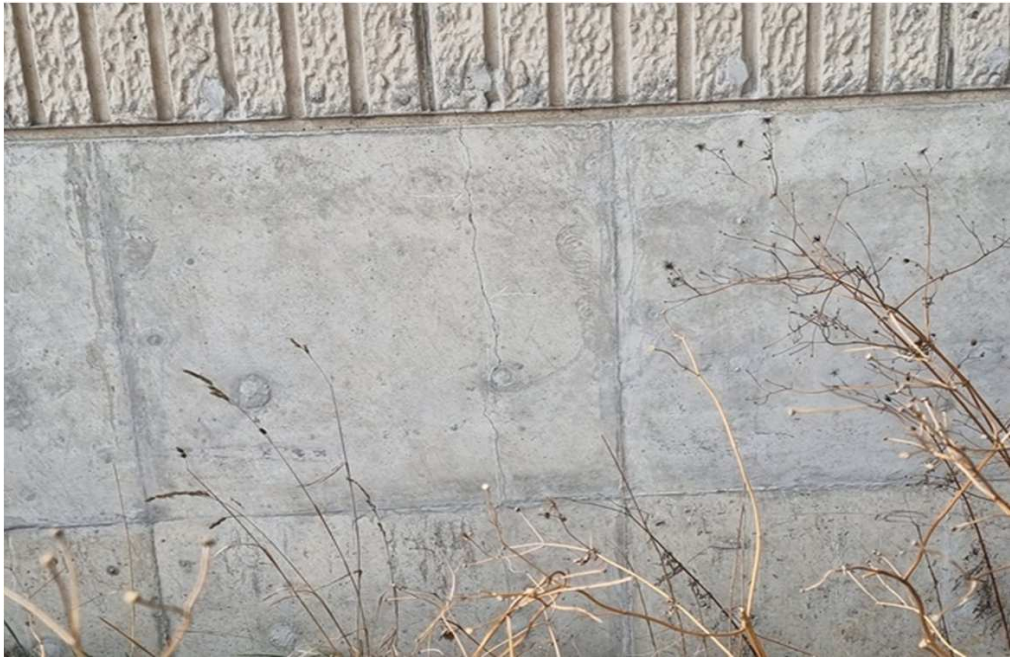
| 점검위치 | - | 영천JCT R-A교(A2) | 사진번호 | #11 |

| No. | 위치 | | 점검 내용 | 사진번호 |
|---|---|---|---|---|
| 11 | - | 영천JCT R-A교(A2) | 교대 균열(cw=0.3mm이상) | #11 |

| 점검내용 | | 교대 균열(cw=0.3mm이상) | | |

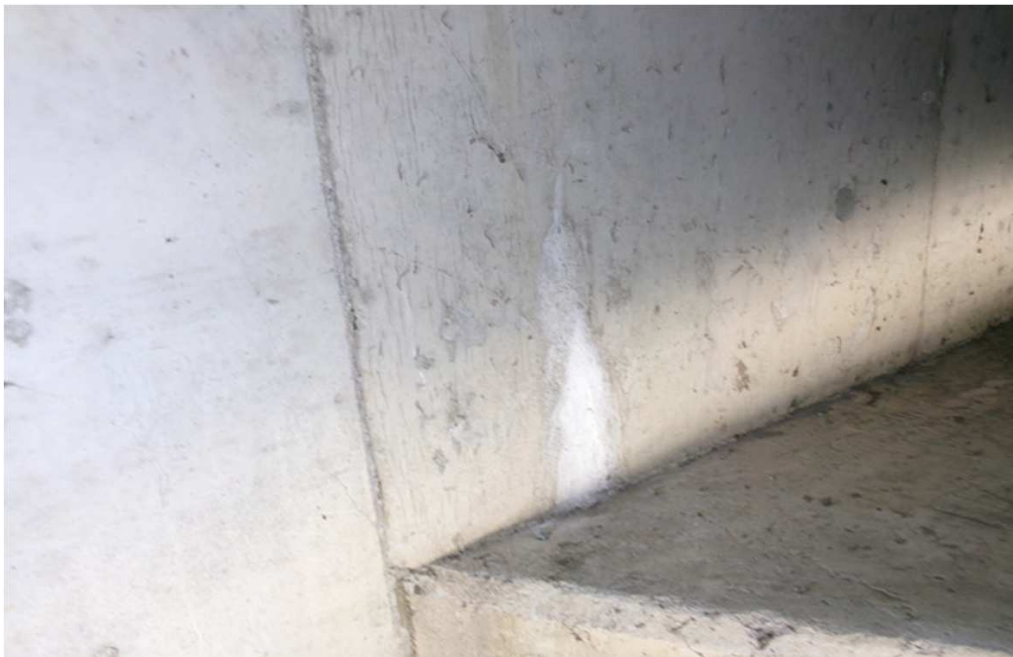
| 점검위치 | - | 영천JCT R-A교(A2) | 사진번호 | #12 |

| 점검내용 | | 교대 백태 | | |

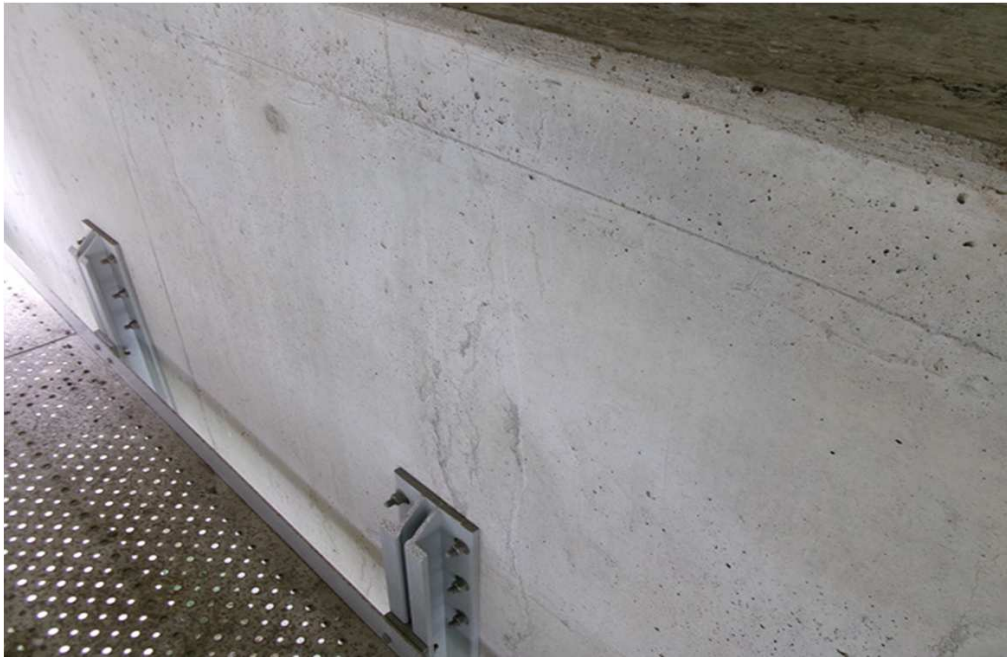
| 점검위치 | - | 영천JCT R-A교(P8) | 사진번호 | #13 |

| No. | 위치 | | 점검 내용 | 사진번호 |
|---|---|---|---|---|
| 13 | - | 영천JCT R-A교(P8) | 교각 균열(cw=0.3mm미만) | #13 |

| 점검내용 | 교각 균열(cw=0.3mm미만) |

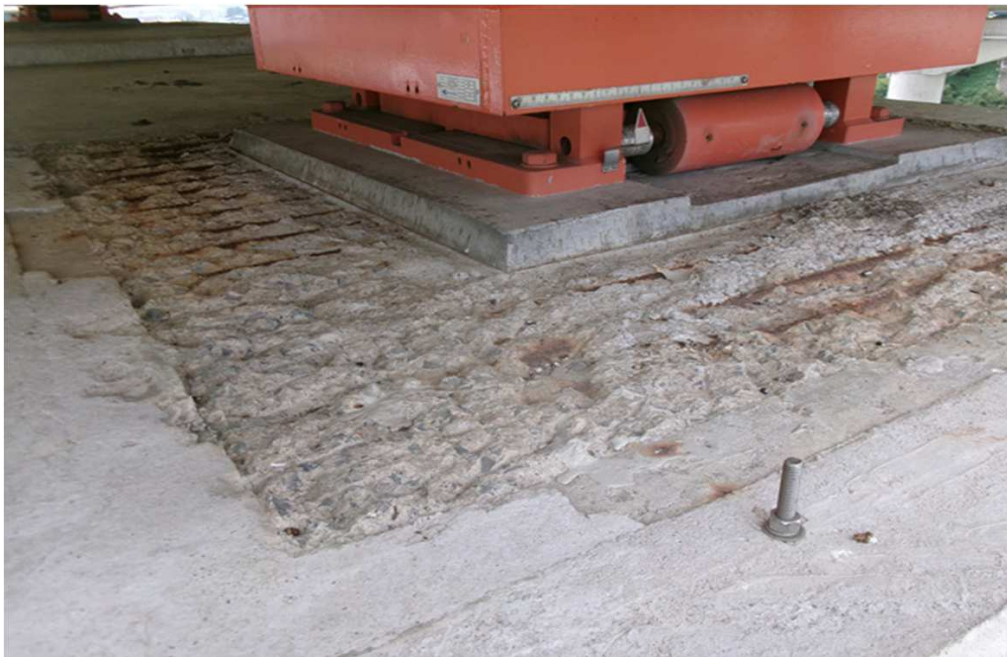
| 점검위치 | - | 영천JCT R-A교(P8) | 사진번호 | #14 |

| 점검내용 | 교각 철근노출, 피복부족 |

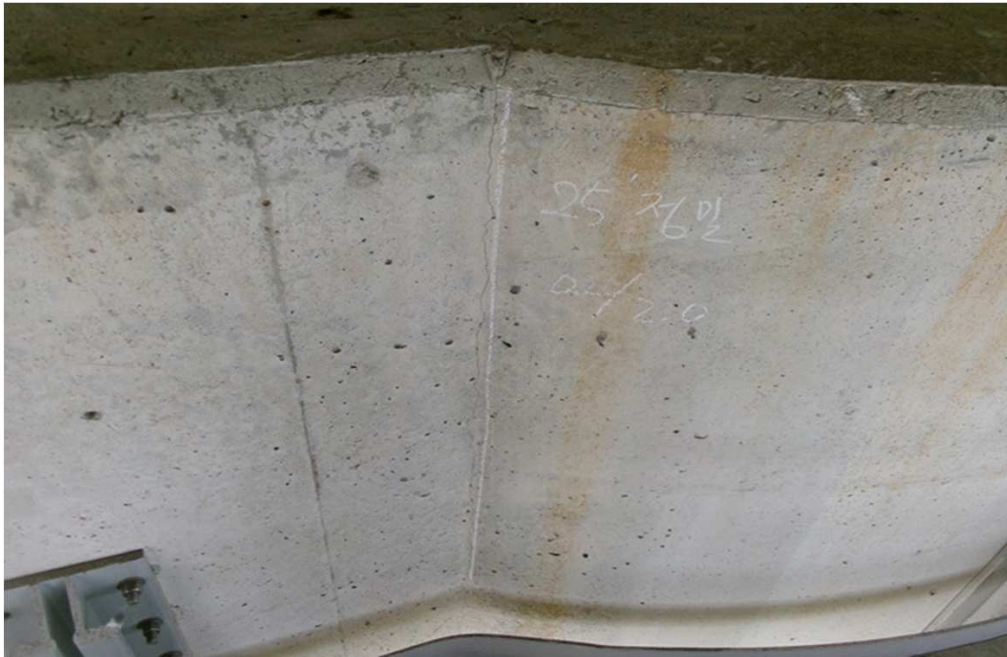
| 점검위치 | - 영천JCT R-A교(P9) | 사진번호 | #15 |

| No. | 위치 | | 점검 내용 | 사진번호 |
|---|---|---|---|---|
| 15 | - | 영천JCT R-A교(P9) | 교각 균열(cw=0.3mm미만) | #15 |

| 점검내용 | 교각 균열(cw=0.3mm미만) |

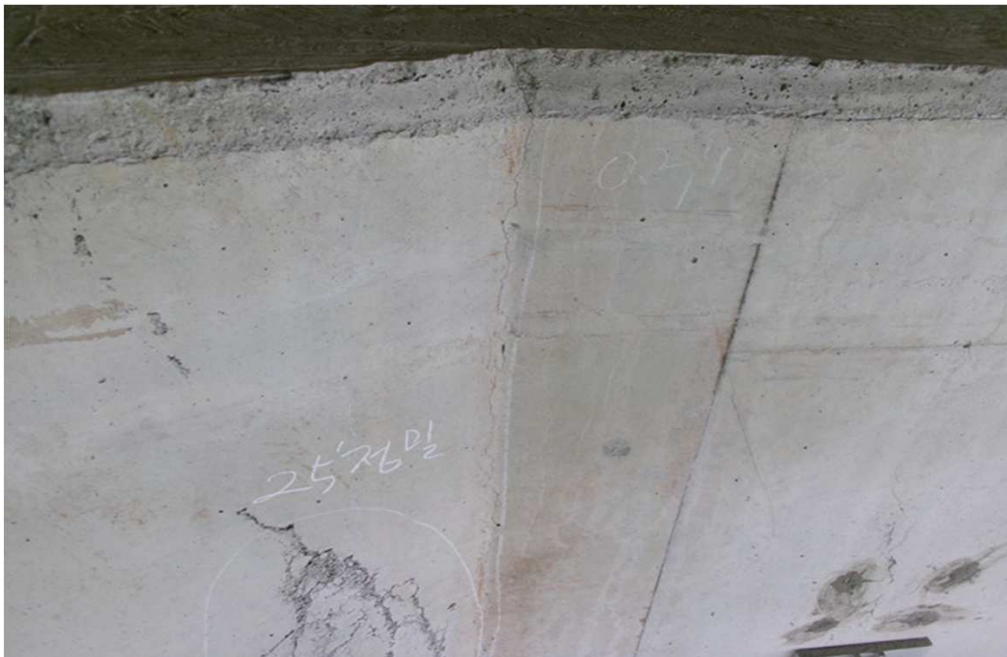
| 점검위치 | - 영천JCT R-A교(P10) | 사진번호 | #16 |

| No. | 위치 | | 점검 내용 | 사진번호 |
|---|---|---|---|---|
| 16 | - | 영천JCT R-A교(P10) | 교각 균열(cw=0.3mm미만) | #16 |

| 점검내용 | 교각 균열(cw=0.3mm미만) |

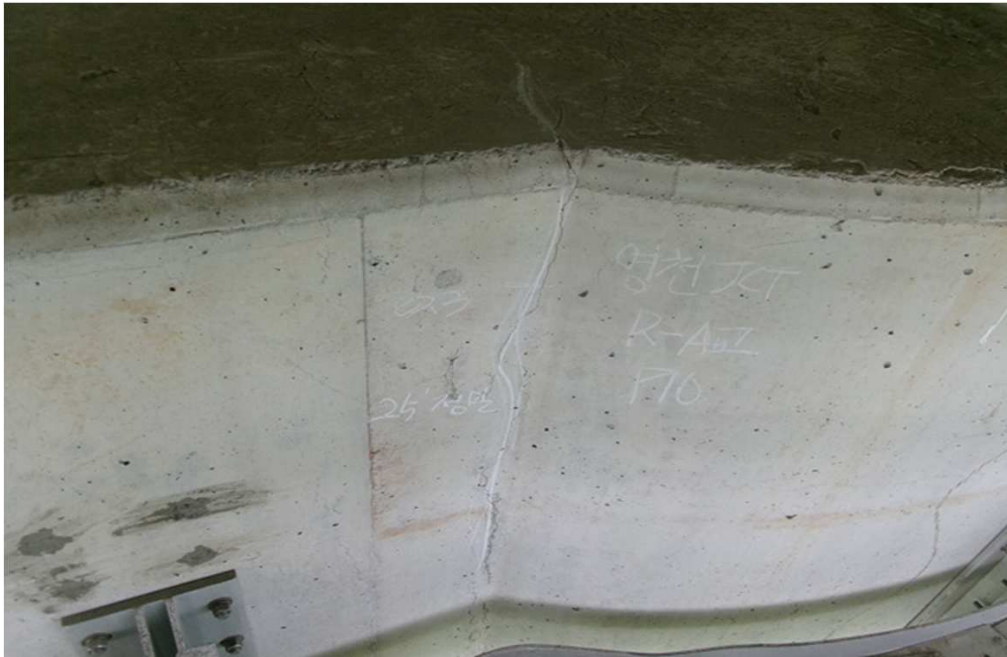
| 점검위치 | - | 영천JCT R-A교(P10) | 사진번호 | #17 |

| No. | 위치 | | 점검 내용 | 사진번호 |
|---|---|---|---|---|
| 17 | - | 영천JCT R-A교(P10) | 교각 균열(cw=0.3mm이상) | #17 |

| 점검내용 | 교각 균열(cw=0.3mm이상) |

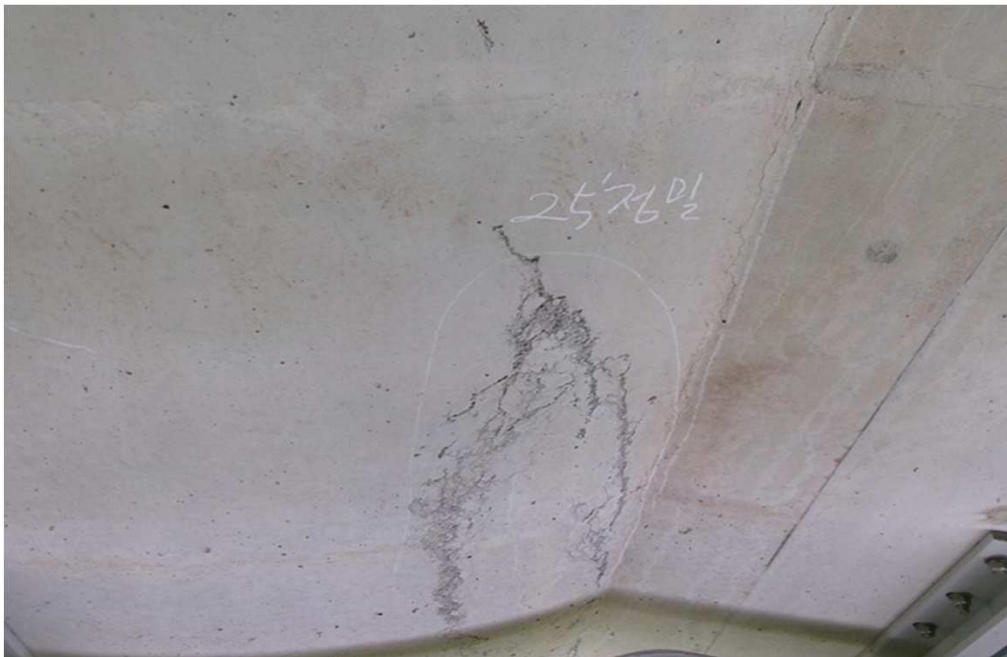
| 점검위치 | - | 영천JCT R-A교(P10) | 사진번호 | #18 |

| 점검내용 | 교각 표면박리 |

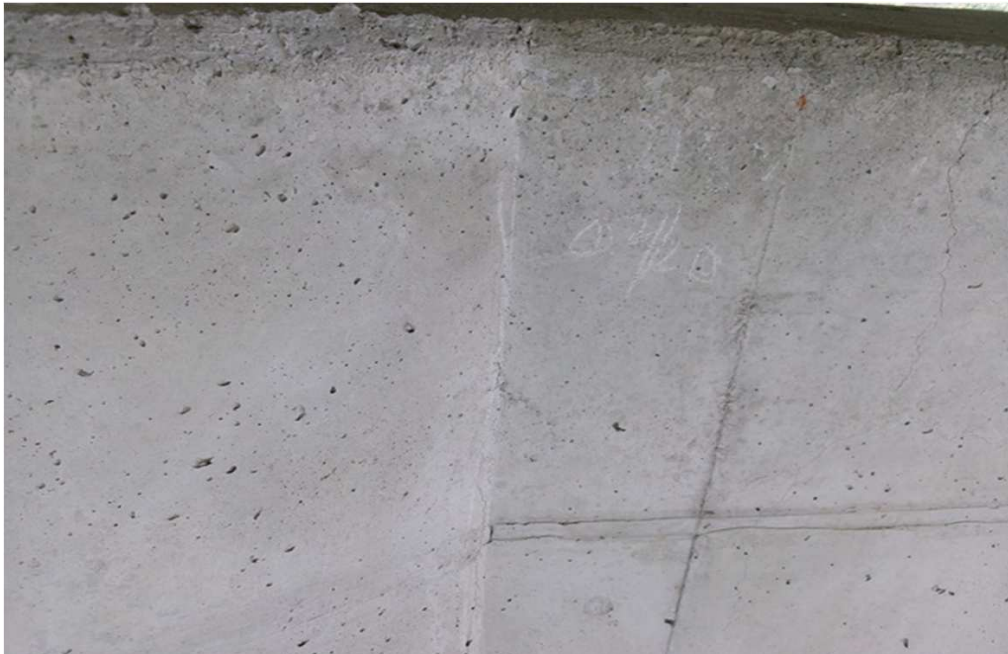
| 점검위치 | - | 영천JCT R-A교(P11) | 사진번호 | #19 |

| No. | 위치 | | 점검 내용 | 사진번호 |
|---|---|---|---|---|
| 19 | - | 영천JCT R-A교(P11) | 교각 균열(cw=0.3mm미만) | #19 |

| 점검내용 | | 교각 균열(cw=0.3mm미만) | | |

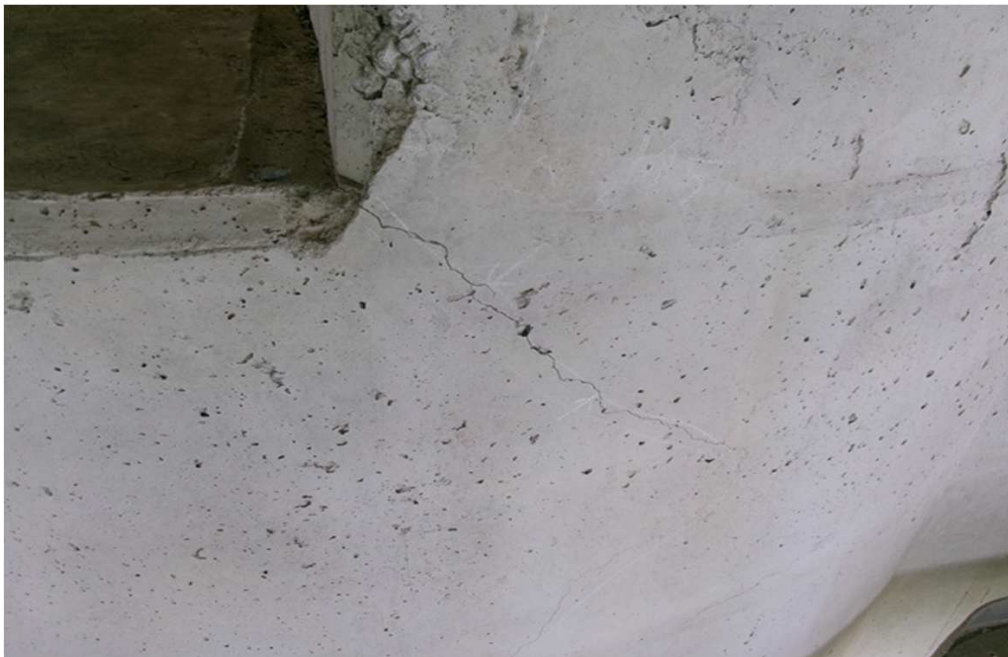
| 점검위치 | - | 영천JCT R-A교(P11) | 사진번호 | #20 |

| No. | 위치 | | 점검 내용 | 사진번호 |
|---|---|---|---|---|
| 20 | - | 영천JCT R-A교(P11) | 교각 균열(cw=0.3mm이상) | #20 |

| 점검내용 | | 교각 균열(cw=0.3mm이상) | | |

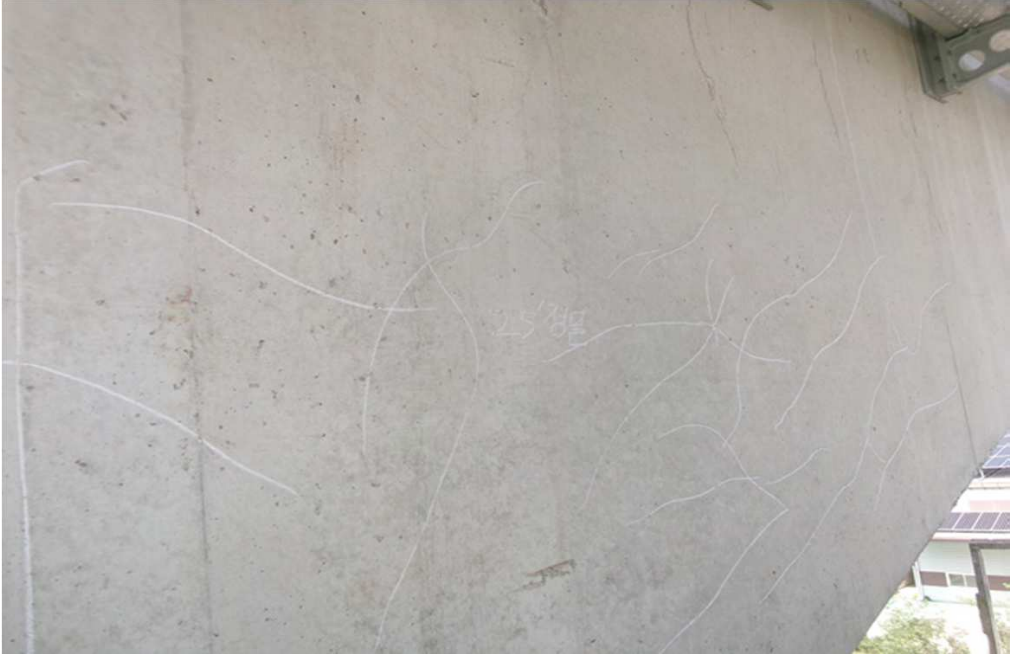
| 점검위치 | - 영천JCT R-A교(P11) | 사진번호 | #21 |

| No. | 위치 | | 점검 내용 | 사진번호 |
|---|---|---|---|---|
| 21 | - | 영천JCT R-A교(P11) | 교각 망상균열 | #21 |

| 점검내용 | 교각 망상균열 | | |

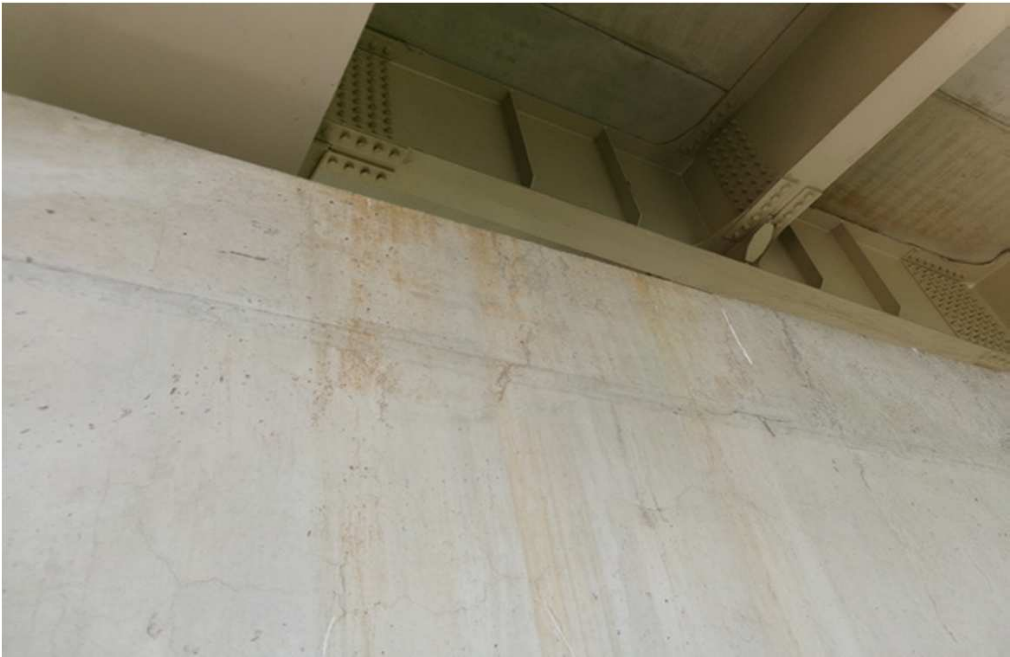
| 점검위치 | - 영천JCT R-A교(P11) | 사진번호 | #22 |

| 점검내용 | 교각 표면박리 | | |

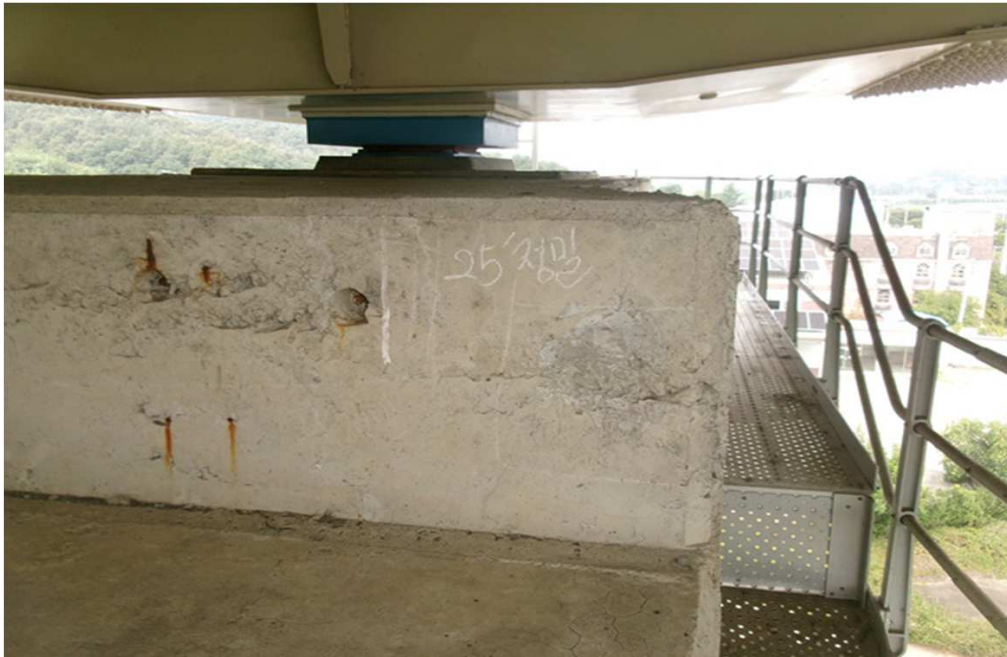
| | | | #23 |

| 점검내용 | 교각 재료분리 |

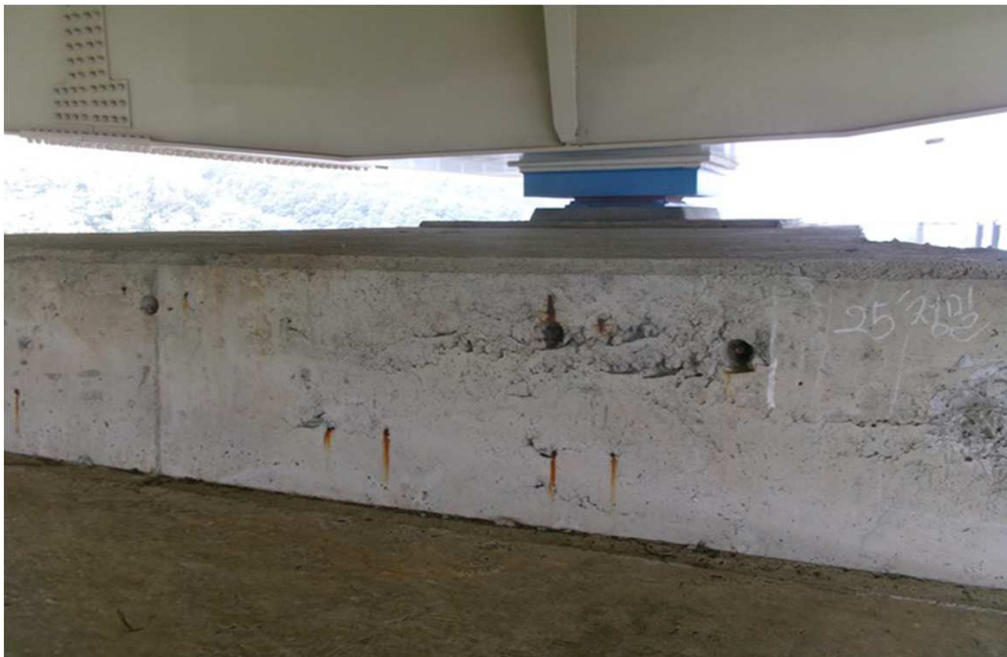
| | | | #24 |

| 점검내용 | 교각 재료분리 및 철근노출 |

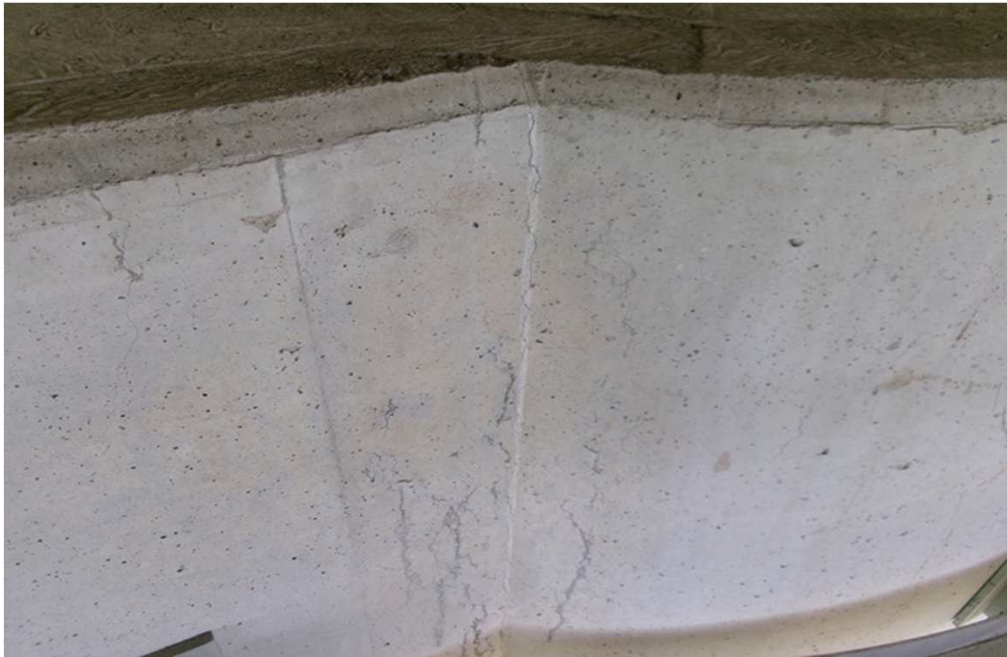
| 점검위치 | - 영천JCT R-A교(P12) | 사진번호 | #25 |

| No. | 위치 | | 점검 내용 | 사진번호 |
|---|---|---|---|---|
| 25 | - | 영천JCT R-A교(P12) | 교각 균열(cw=0.3mm미만) | #25 |

| 점검내용 | 교각 균열(cw=0.3mm미만) |

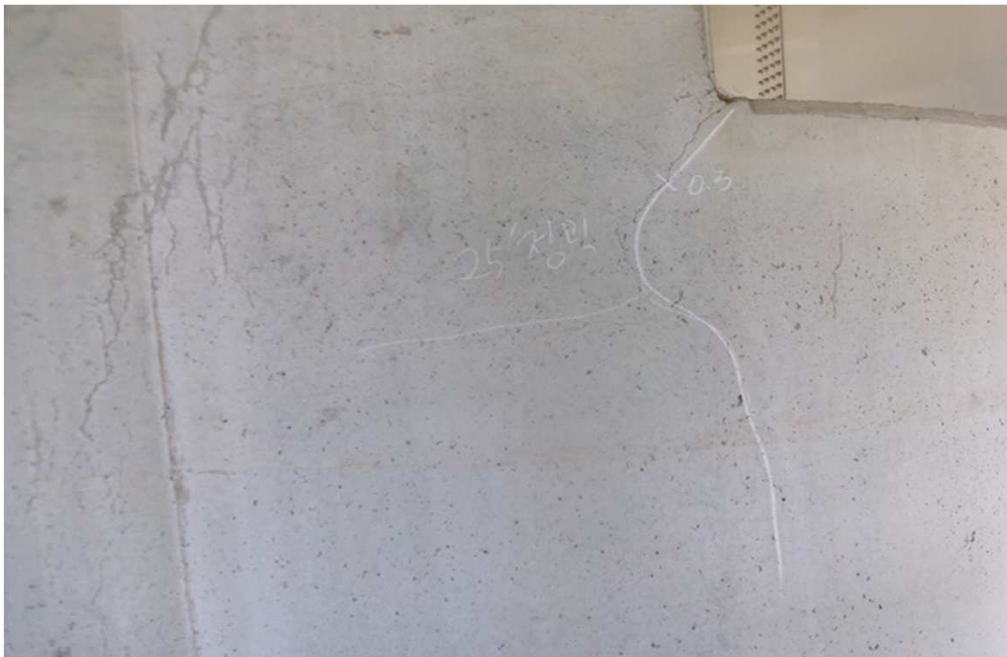
| 점검위치 | - 영천JCT R-A교(P12) | 사진번호 | #26 |

| No. | 위치 | | 점검 내용 | 사진번호 |
|---|---|---|---|---|
| 26 | - | 영천JCT R-A교(P12) | 교각 균열(cw=0.3mm이상) | #26 |

| 점검내용 | 교각 균열(cw=0.3mm이상) |

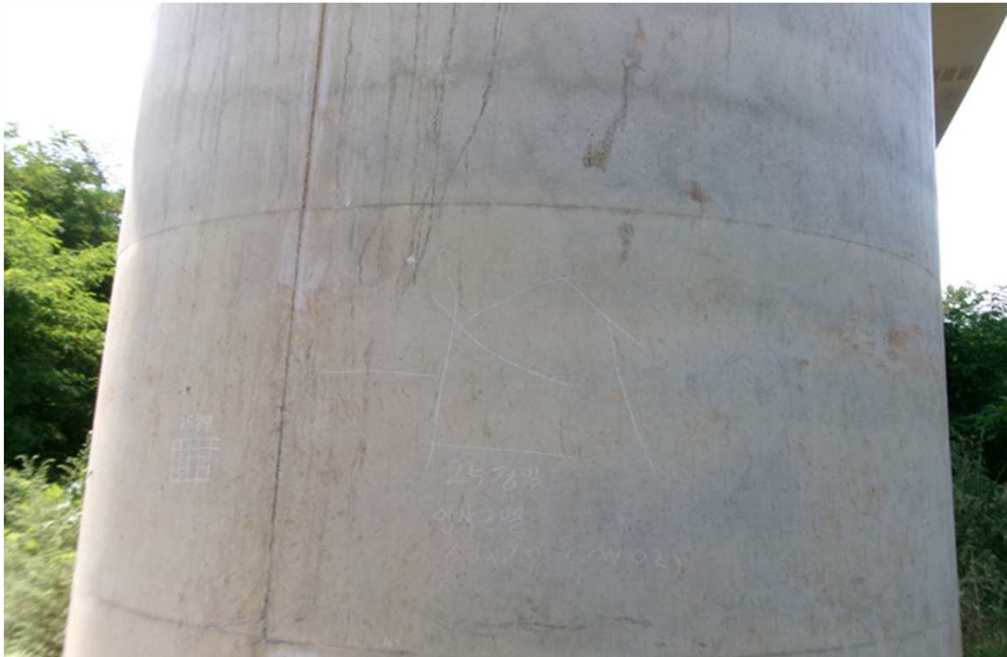
| 점검위치 | - 영천JCT R-A교(P12) | 사진번호 | #27 |

| No. | 위치 | | 점검 내용 | 사진번호 |
|---|---|---|---|---|
| 27 | - | 영천JCT R-A교(P12) | 교각 망상균열 | #27 |

| 점검내용 | 교각 망상균열 |

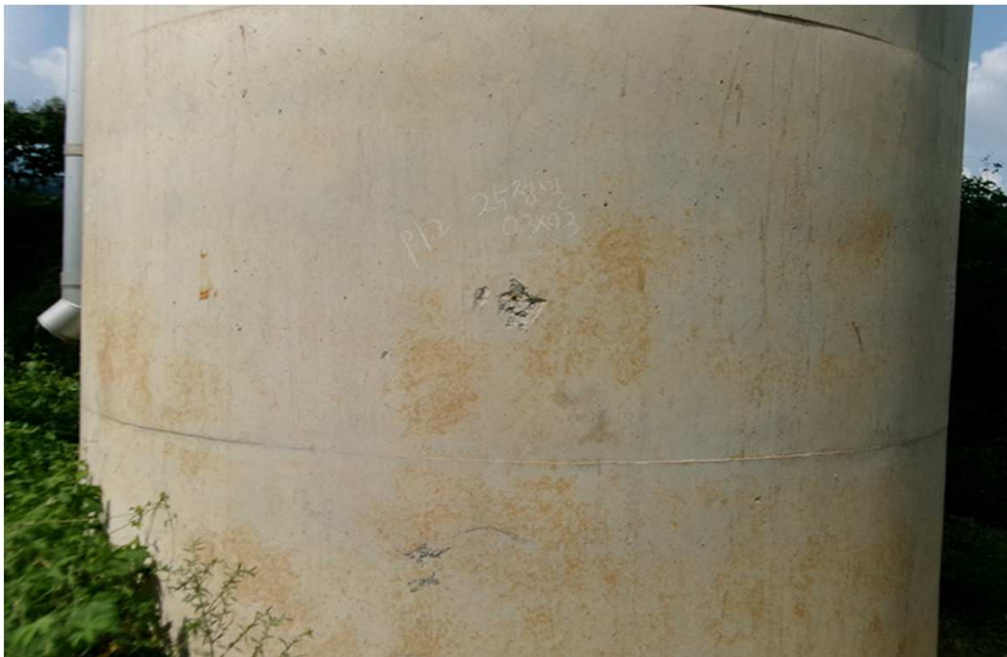
| 점검위치 | - 영천JCT R-A교(P12) | 사진번호 | #28 |

| 점검내용 | 교각 파손 |

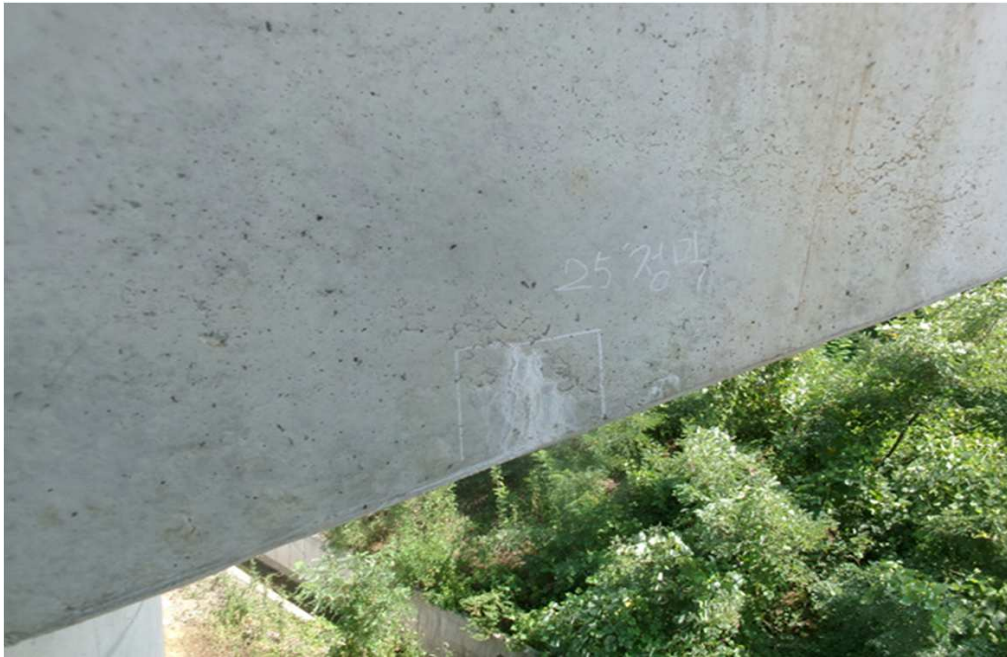
| 점검위치 | - 영천JCT R-A교(P12) | 사진번호 | #29 |

| 점검내용 | 교각 백태 |

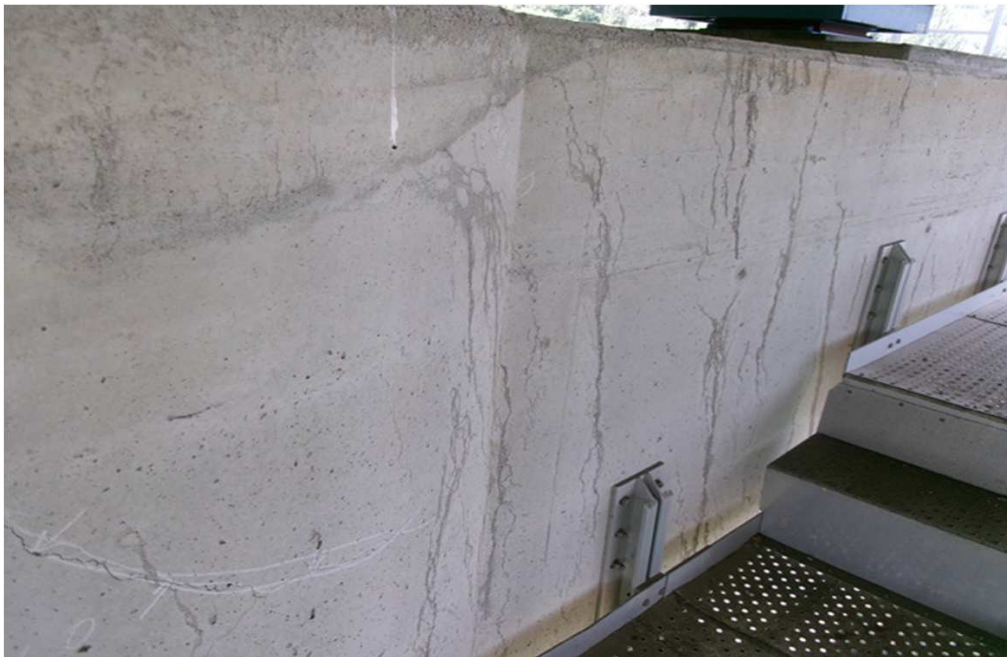
| 점검위치 | - 영천JCT R-A교(P12) | 사진번호 | #30 |

| 점검내용 | 교각 층분리 |

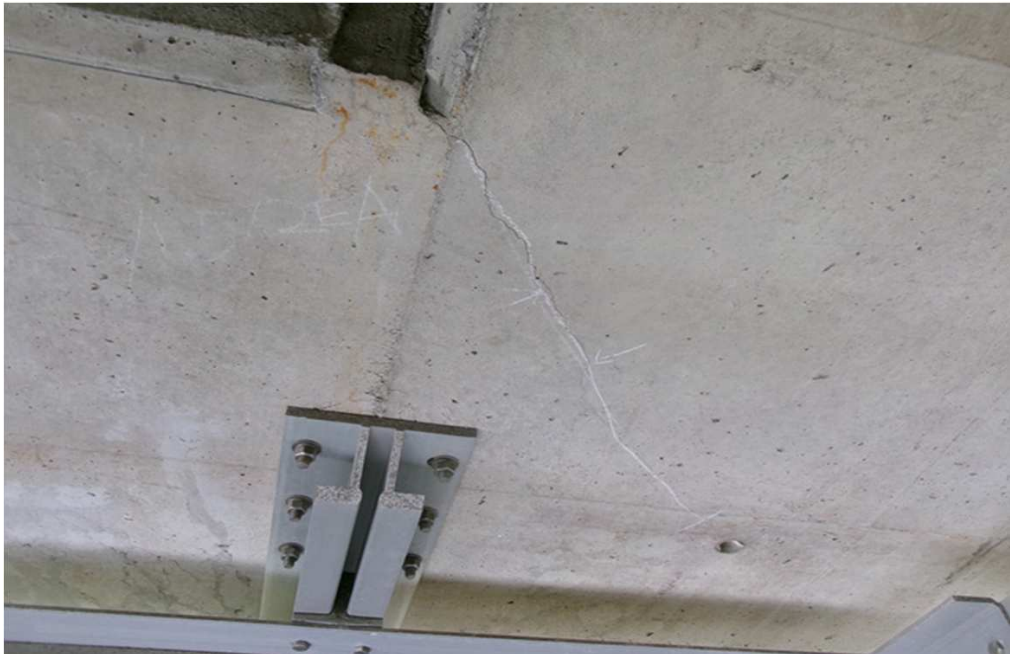
| 점검위치 | - | 천JCT R-A교(P1 | 사진번호 | #31 |

| No. | 위치 | | 점검 내용 | 사진번호 |
|---|---|---|---|---|
| 31 | - | 영천JCT R-A교(P13) | 교각 균열(cw=0.3mm미만) | #31 |

| 점검내용 | | 교각 균열(cw=0.3mm미만) | | |

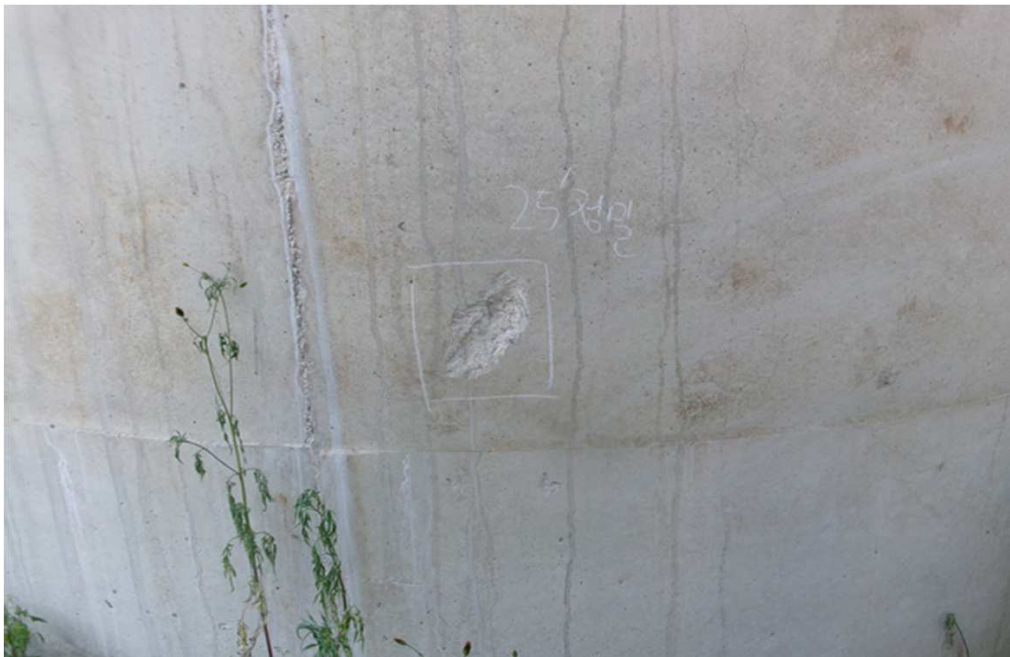
| 점검위치 | - | 천JCT R-A교(P1 | 사진번호 | #32 |

| 점검내용 | | 교각 파손 | | |

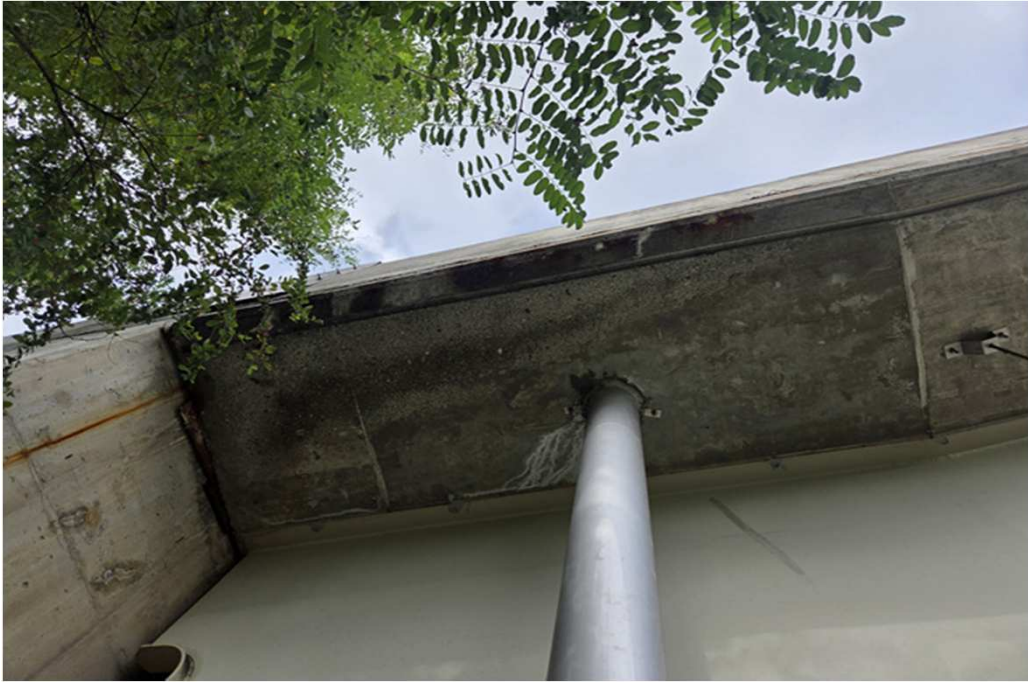
| 점검위치 | - | 영천JCT R-B교(S1) | 사진번호 | #01 |

| 점검내용 | | 바닥판하면 층분리 | | |

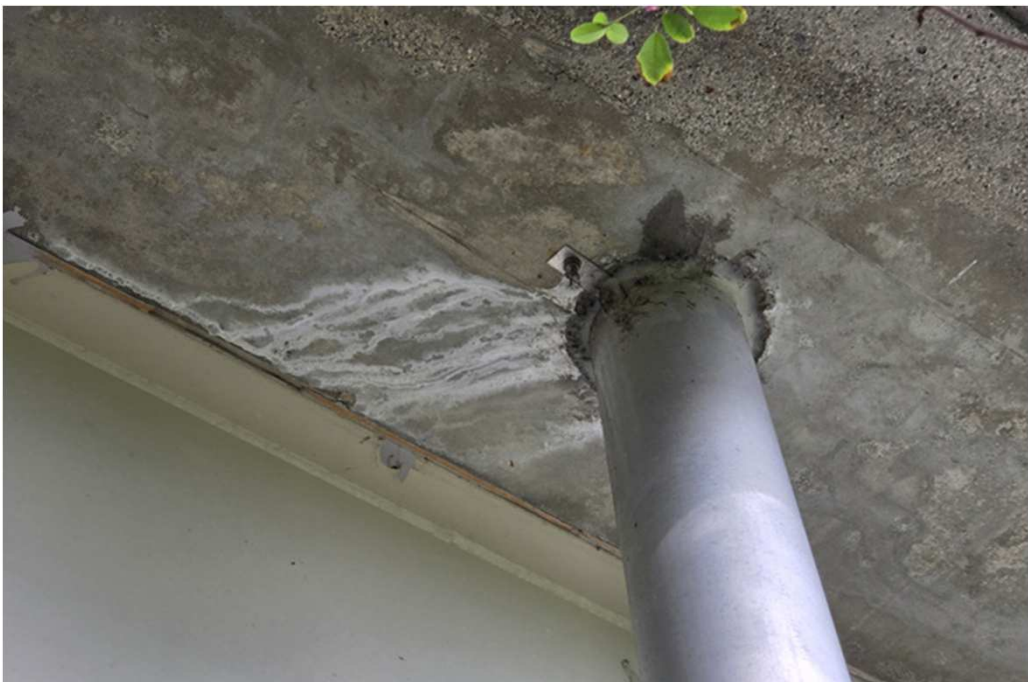
| 점검위치 | - | 영천JCT R-B교(S1) | 사진번호 | #02 |

| 점검내용 | | 바닥판하면 백태 | | |

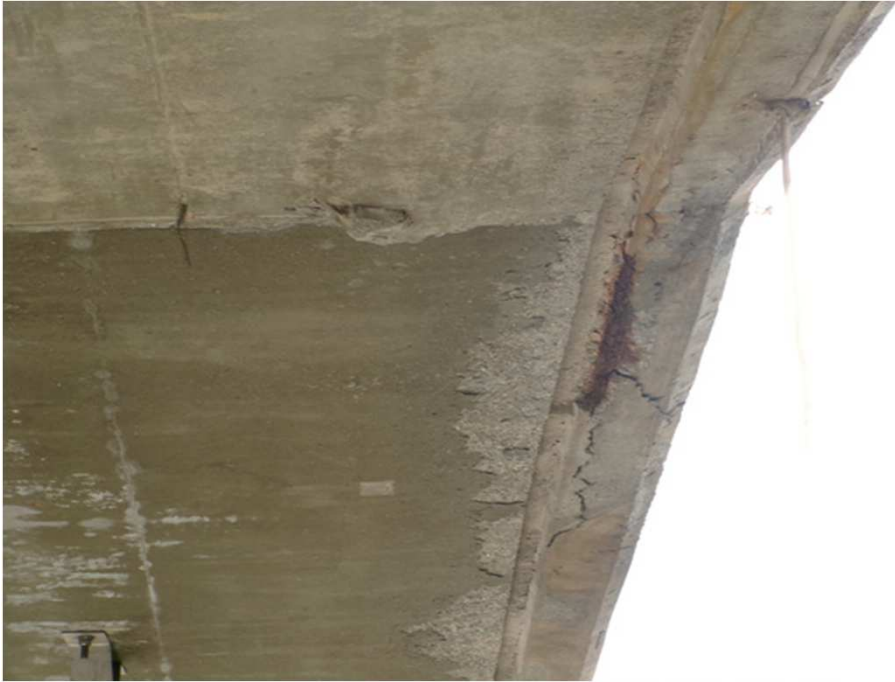
| 점검위치 | - | 영천JCT R-B교(S1) | 사진번호 | #03 |

| 점검내용 | | 바닥판하면 파손 및 철근노출 | | |

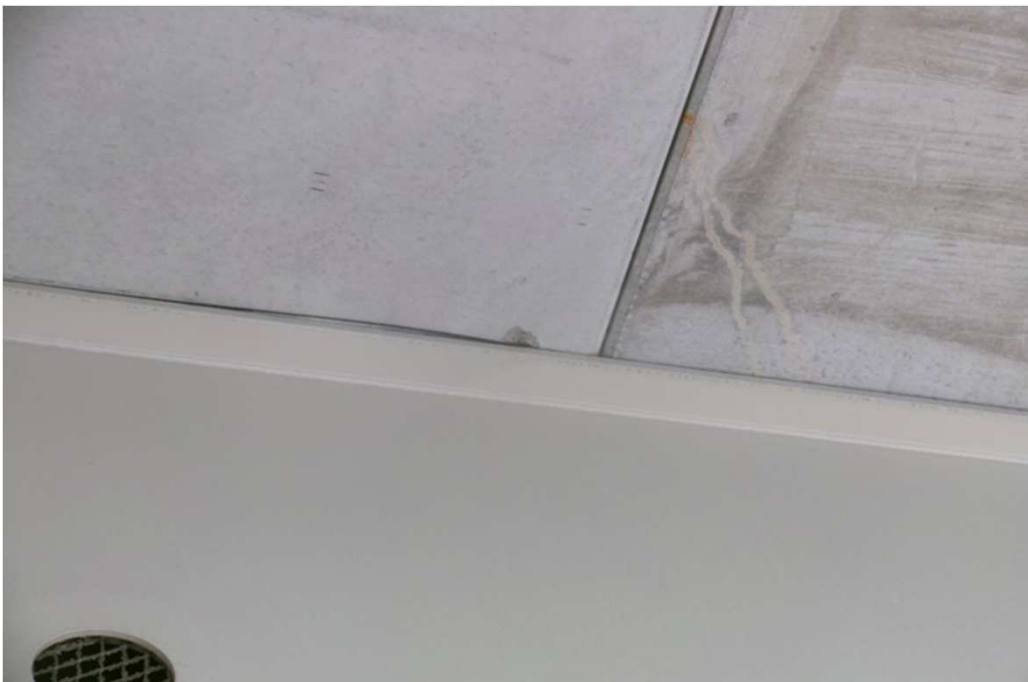
| 점검위치 | - | 영천JCT R-B교(S4) | 사진번호 | #04 |

| 점검내용 | | 바닥판하면 데크플레이트 파손 | | |

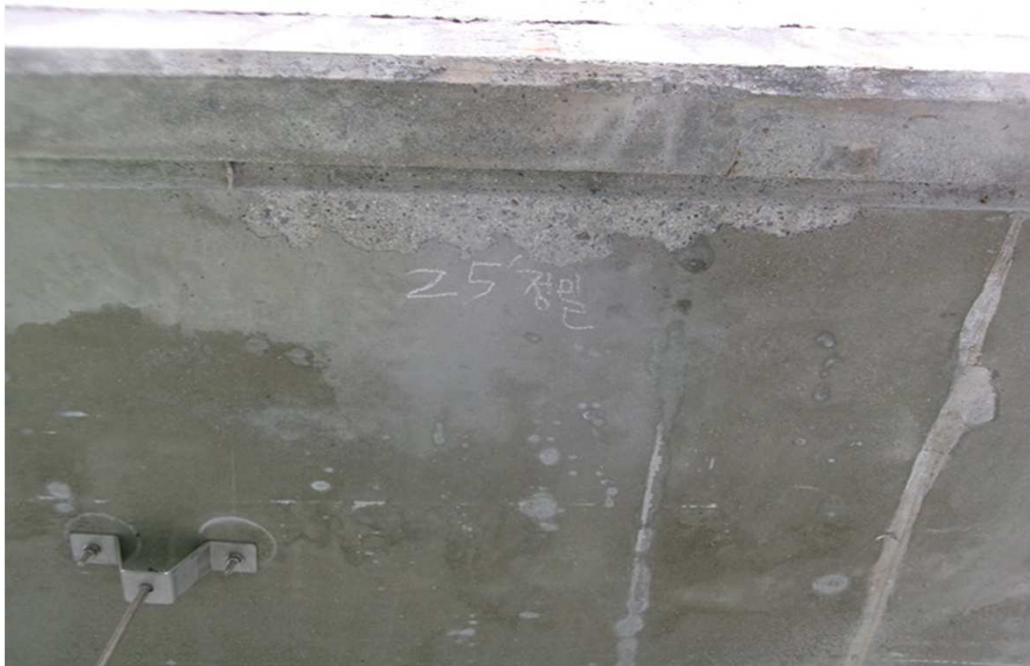
| 점검위치 | - | 영천JCT R-B교(S4) | 사진번호 | #05 |

| 점검내용 | | 바닥판하면 층분리 | | |

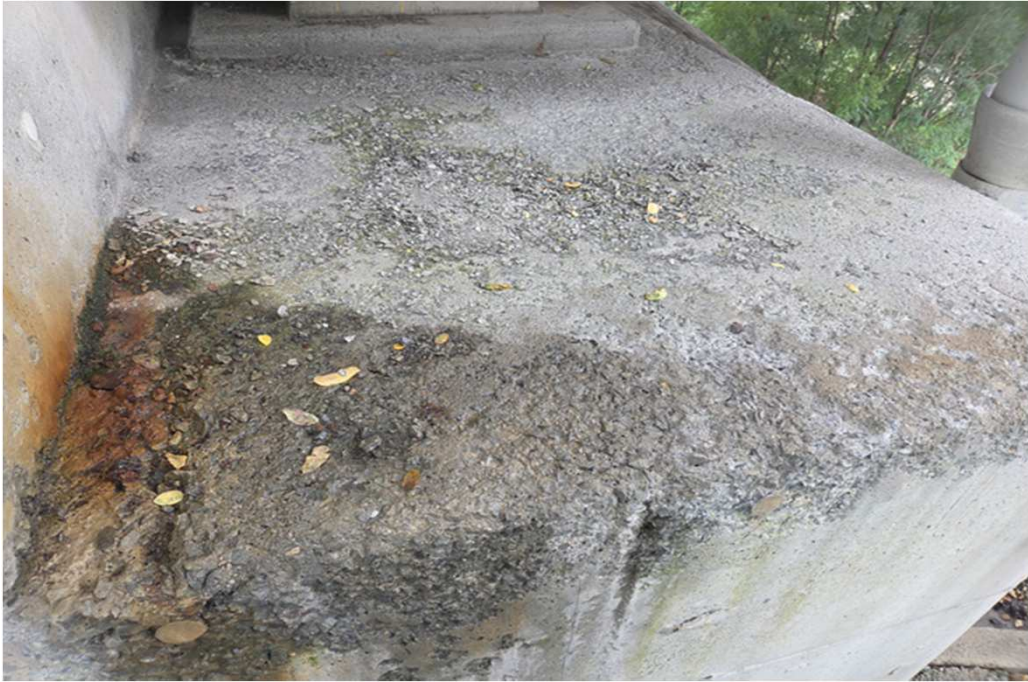
| 점검위치 | - | 영천JCT R-B교(A1) | 사진번호 | #07 |

| 점검내용 | | 교대 충분리 | | |

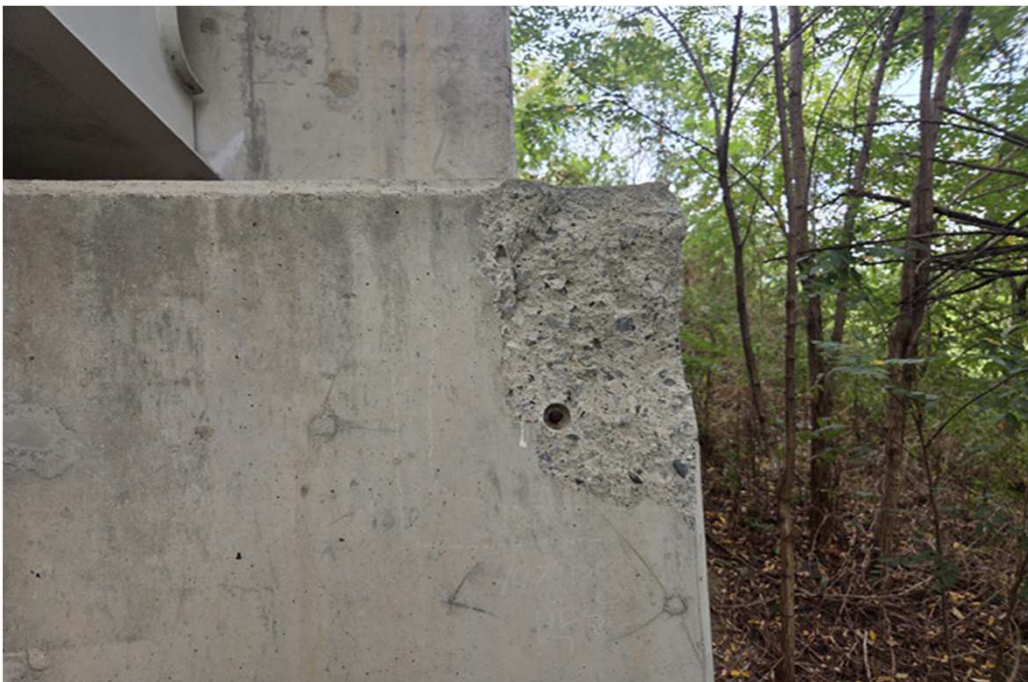
| 점검위치 | - | 영천JCT R-B교(P1) | 사진번호 | #08 |

| 점검내용 | | 교대 파손 | | |

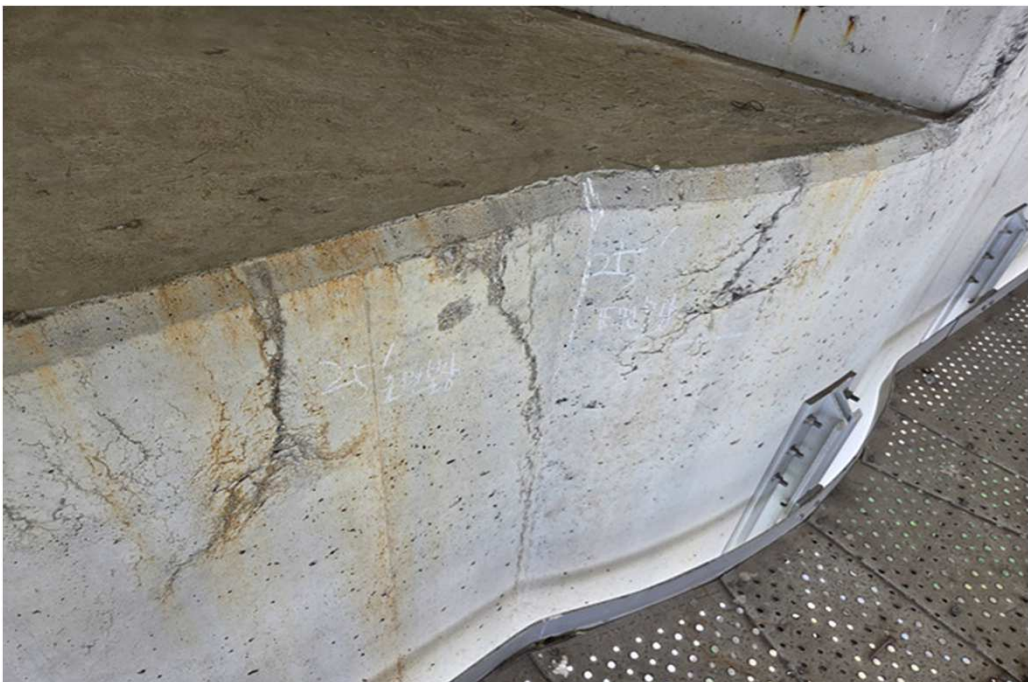
| 점검위치 | - 3천JCT R-B교(P2) | 사진번호 | #12 |

| 점검내용 | 교각 표면불량 | | |

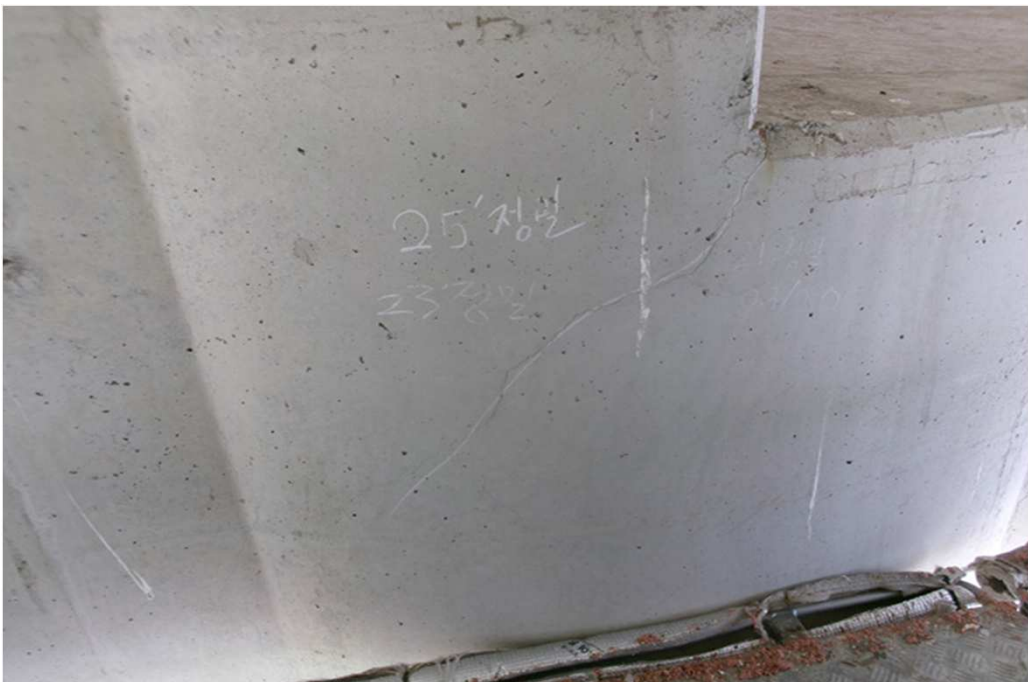
| 점검위치 | - 5천JCT R-B교(P3) | 사진번호 | #14 |

| No. | 위치 | | 점검 내용 | 사진번호 |
|---|---|---|---|---|
| 14 | - | 영천JCT R-B교(P3) | 교각 균열(cw=0.3mm이상) | #14 |

| 점검내용 | 교각 균열(cw=0.3mm이상) | | |

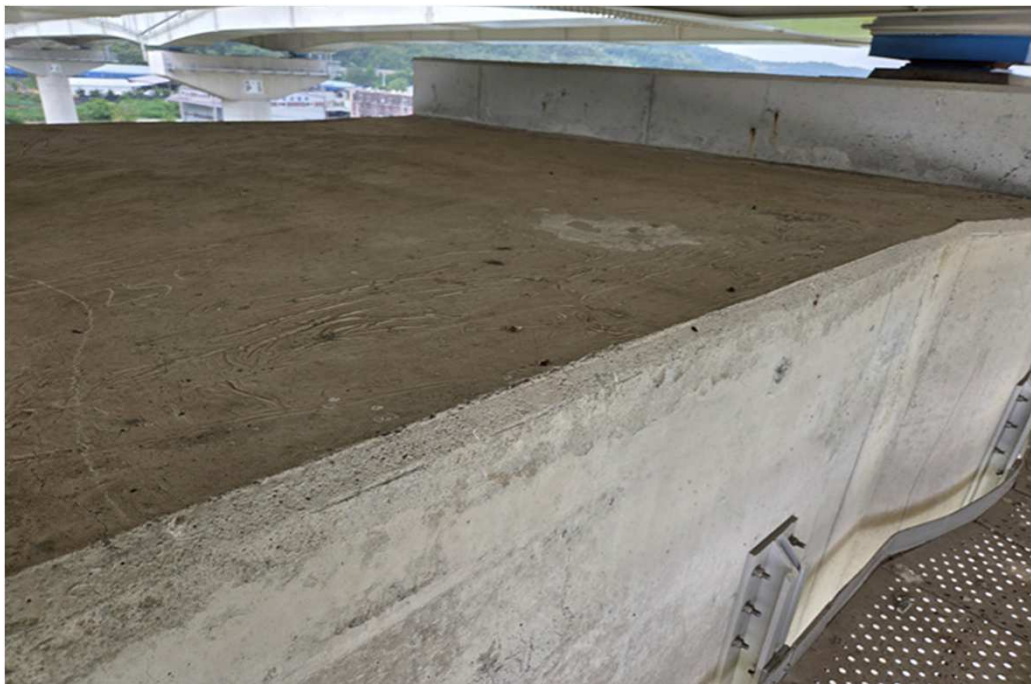
| 점검위치 | - 5천JCT R-B교(P3) | 사진번호 | #16 |

| 점검내용 | 교각 표면박리 | | |
