## 도로교량 하자 목록(10공구)

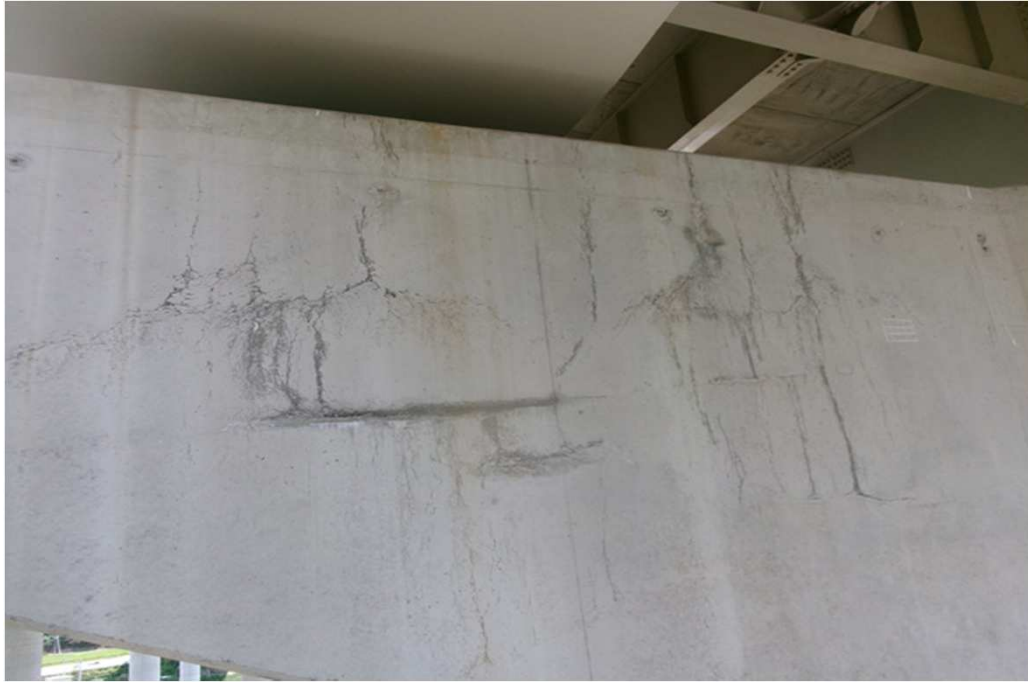
| 점검위치 | - 5천JCT R-B교(P3) | 사진번호 | #17 |

| 점검내용 | 교각 표면불량 | | |

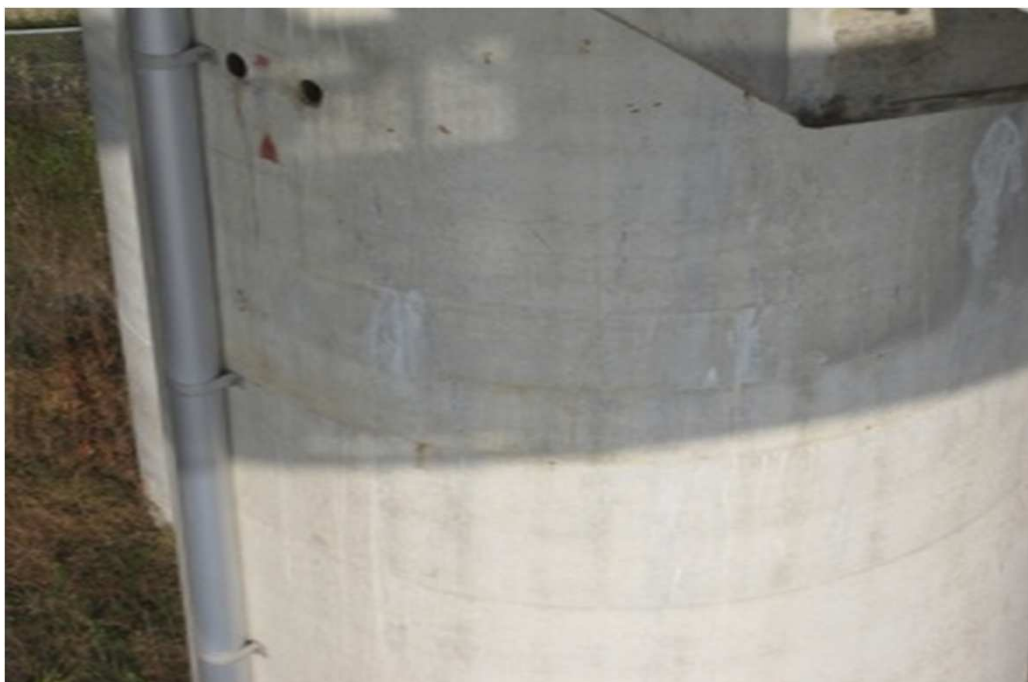
| 점검위치 | - 5천JCT R-B교(P3) | 사진번호 | #18 |

| 점검내용 | 교각 백태 | | |
