## 제2편 교 량

# 1. 낙동JCT교

## 1.1 시설물의 개요

본 시설물은 경상북도 상주시 낙동면 상촌리(상주영천고속도로 낙동JCT)에 위치한 교량으로 총 연장 120.0m, 폭 31.5m로 시공되어 있다.

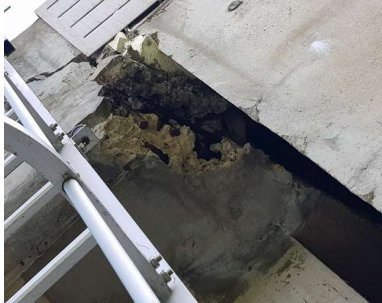
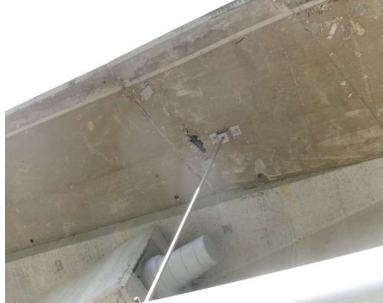
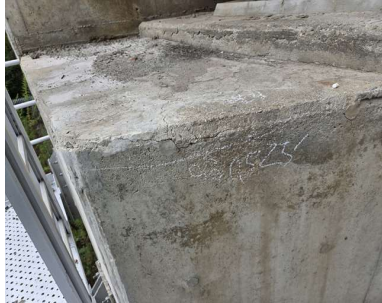
| <p>① 바닥판하면 S1 철근노출 -<br/>진전 여부확인</p> | <p>② 바닥판하면 S1 철근노출 -<br/>진전 여부확인</p> | <p>③ 교대 A1 층분리 - 진전<br/>여부확인</p> |

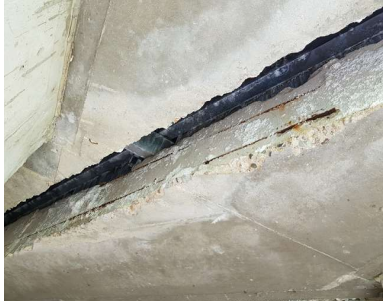
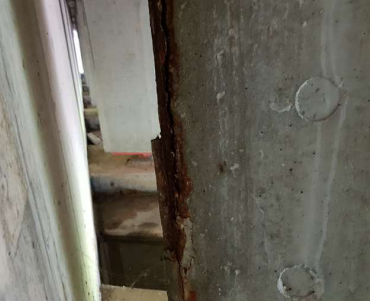
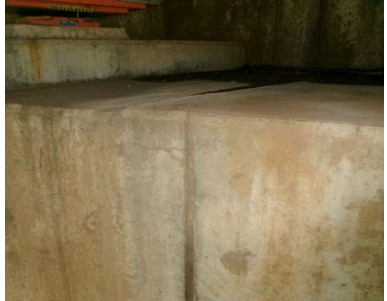
| <p>① 바닥판하면 S3, 4 철근노출 - 진전 여부확인</p> | <p>② 거더 S1 박락 및 철근노출 - 진전 여부확인</p> | <p>③ 교대 A2 균열(0.3mm) - 진전 여부확인</p> |

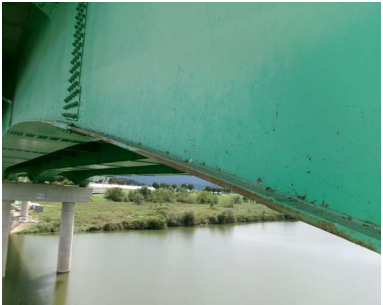
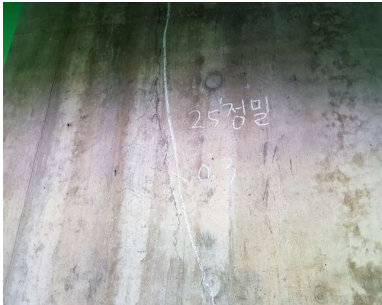
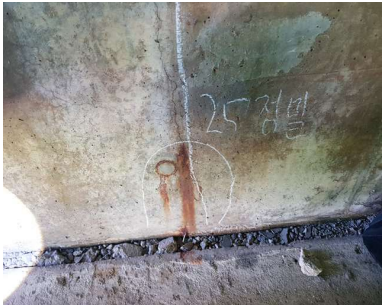
| <p>① 거더외부 S8 부식 - 진전 여부확인</p> | <p>② 교대 A1, 2 균열(0.3mm이상) - 진전 여부확인</p> | <p>③ 교대 A1 철근부식 - 진전 여부확인</p> |

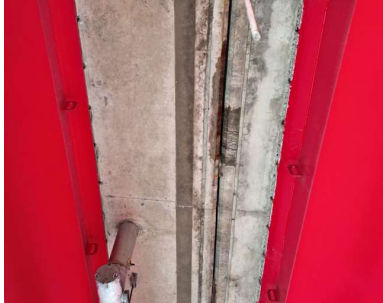
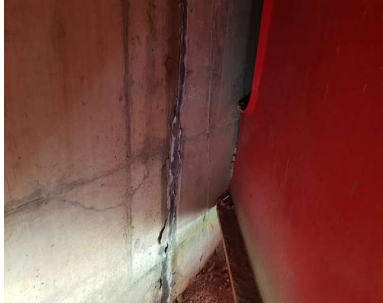
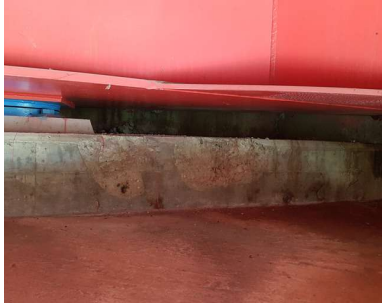
| <p>① 바닥판하면 S1 파손 및 철근노출, 층분리 - 진전 여부확인</p> | <p>② 교대 A1 층분리 - 진전 여부확인</p> | <p>③ 교량받침 A1 받침콘크리트 파손, 파손 및 철근노출 - 진전 여부확인</p> |

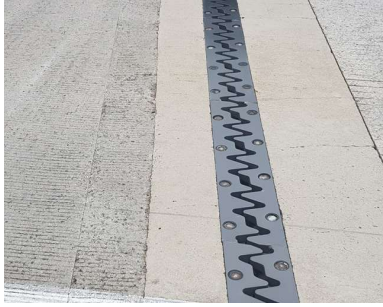
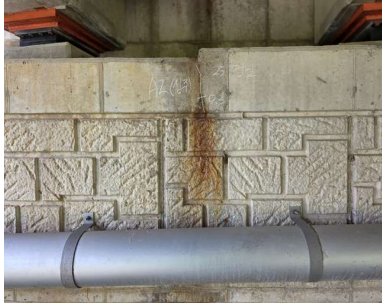
| <p>① 거더 S1 파손 - 진전 여부확인</p> | <p>② 신축이음 A1, A2 후타재균열 - 진전 여부확인</p> | <p>③ 교대 A2 균열(0.3mm이상) - 진전 여부확인</p> |

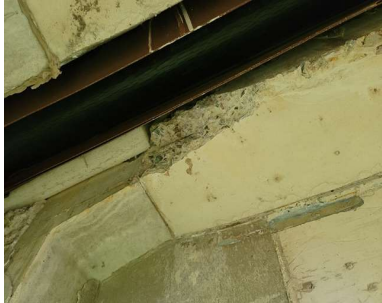
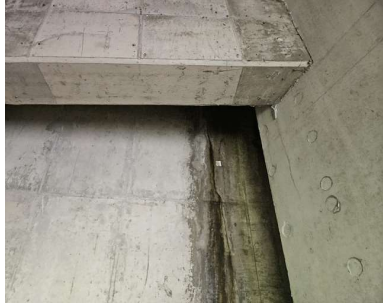
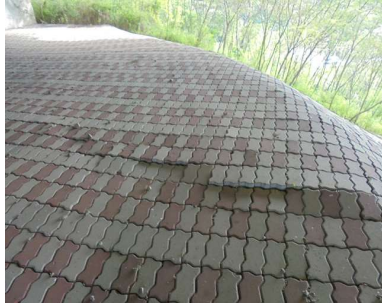
| <p>① 바닥판하면 S7 박락 및 철근노출 - 진전 여부확인</p> | <p>② 교대 A1 균열부 백태 - 진전 여부확인</p> | <p>③ 교대 A1 법면 침하- 진전 여부확인</p> |

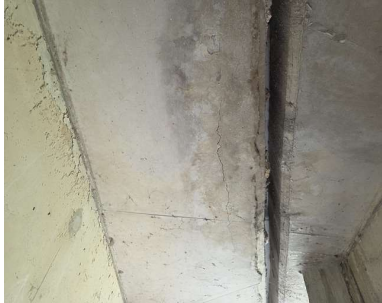
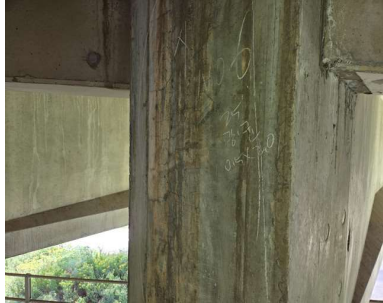
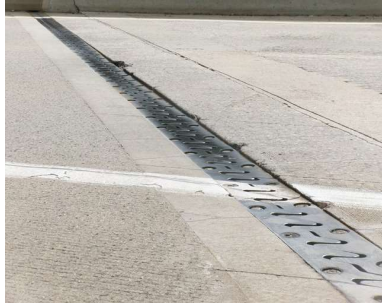
| <p>① 바닥판하면 S3 균열(0.3mm이상)<br/>- 진전 여부확인</p> | <p>② 거더 S4 망상균열 - 진전<br/>여부확인</p> | <p>③ 신축이음 A1 단차 - 진전<br/>여부확인</p> |

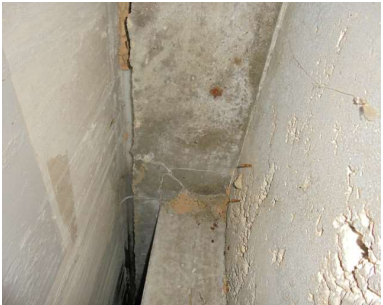
| <p>① 바닥판하면 S9 균열(0.3mm이상)<br/>- 진전 여부확인</p> | <p>② 거더 S1 균열(0.3mm미만) -<br/>진전 여부확인</p> | <p>③ 신축이음 A2 후타재 파손 -<br/>진전 여부확인</p> |

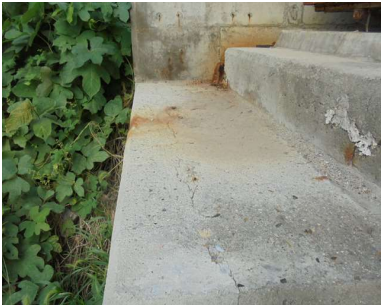
| <p>④ 교대 A1 균열(0.3mm이상) -<br/>진전 여부확인</p> | <p>⑤ 교각 P2, 3, 4 균열(0.3mm이상)<br/>- 진전 여부확인</p> | <p>⑥ 교량받침 P10 받침콘크리트<br/>재료분리 및 철근노출 - 진전<br/>여부확인</p> |

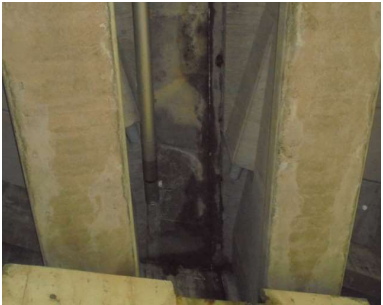
| <p>① 바닥판하면 S1 재료분리 및 철근노출 - 진전 여부확인</p> | <p>② 교대 A2 균열(0.3mm이상) - 진전 여부확인</p> | <p>③ 교각 P1 (0.3mm이상) - 진전 여부확인</p> |

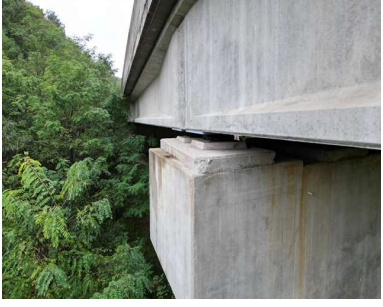
| <p>④ 교각 P1 받침콘크리트 파손 - 진전 여부확인</p> | <p>⑤ 신축이음 A1 후타재 파손 - 진전 여부확인</p> | <p>⑥ 신축이음 A1 본체 단차 - 진전 여부확인</p> |

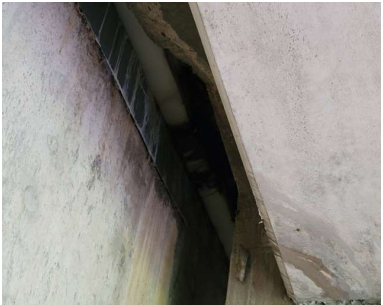
| <p>① 바닥판하면 S1 파손 및 철근노출 - 진전 여부확인</p> | <p>② 교대 A1,2 균열(0.3mm이상) - 진전 여부확인</p> | <p>③ 신축이음 A1,2 후타재 박락, 파손 - 진전 여부확인</p> |

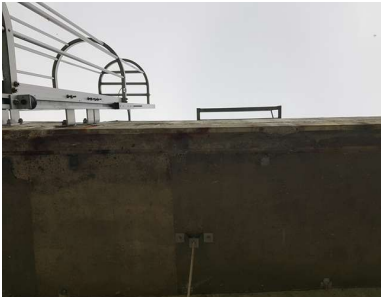
| <p>① 바닥판하면 S6 균열(0.3mm이상)<br/>- 진전 여부확인</p> | <p>② 교대 A1,2 균열(0.3mm이상) -<br/>진전 여부확인</p> | <p>③ 교각 P7 균열(0.3mm이상 ) -<br/>진전 여부확인</p> |

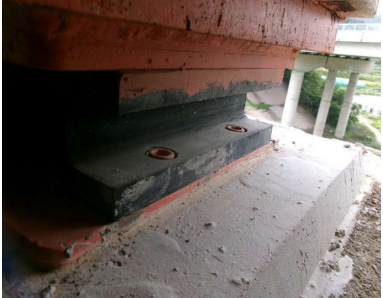
| <p>④ 교량받침 P4 고무재 갈라짐 -<br/>진전 여부확인</p> | <p>⑤ 배수시설 S4(P4) 배수관 월류<br/>- 진전 여부확인</p> | <p>-</p> |

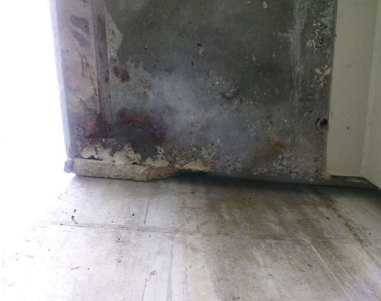
| <p>① 바닥판하면 재료분리 및 철근노출<br/>- 진전 여부확인</p> | <p>② 교대 A2 날개벽 블록이격<br/>-진전 여부확인</p> | <p>③ 교대 A2 파손<br/>- 진전 여부확인</p> |

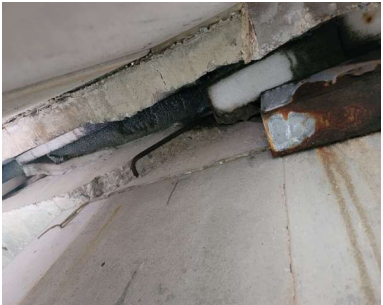
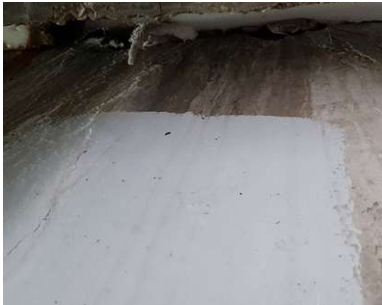
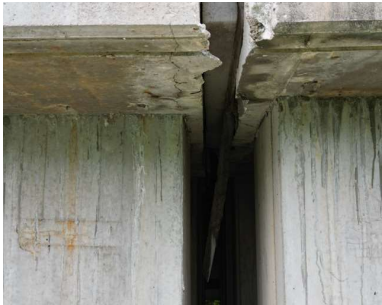
| <p>① 바닥판하면 S3 파손 및 철근노출 - 진전 여부확인</p> | <p>② 교대 A2 균열(0.3mm이상) - 진전 여부확인</p> | <p>③ 신축이음 P2 하부 고무재 파손 - 진전 여부확인</p> |

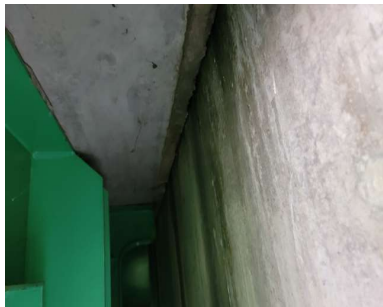
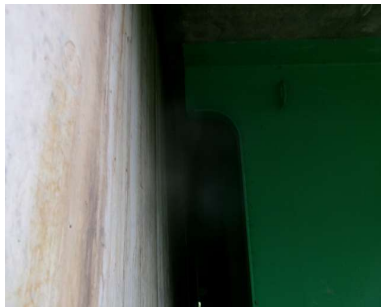
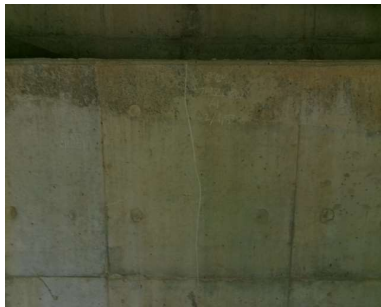
| ① 신축이음 상주, 영천방향 A1, A2 하부 누수 - 진전 여부확인 | ② 교대 영천방향 A2 균열(0.3mm이상) - 진전 여부확인 | |

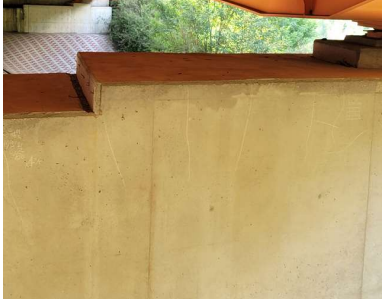
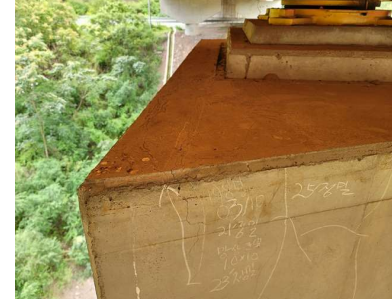
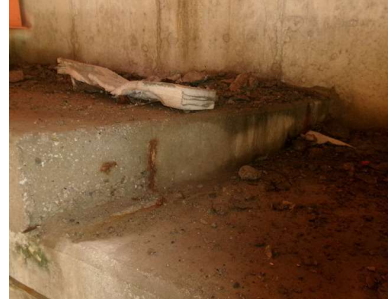
| <p>① 교각 P1 폭 0.3mm 이상 균열 - 진전 여부확인</p> | <p>① 교각 P2 폭 0.3mm 이상 균열 - 진전 여부확인</p> | <p>③ 교대 A2 철근노출 - 진전 여부확인</p> |

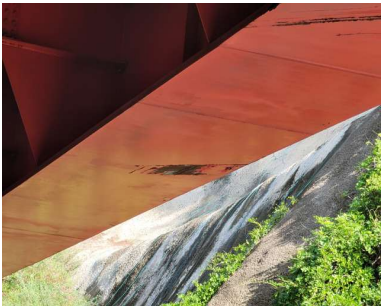
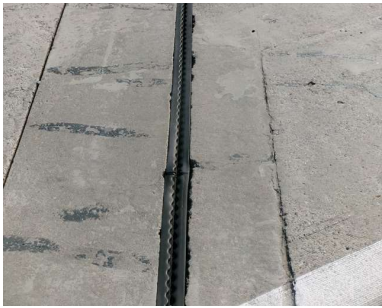
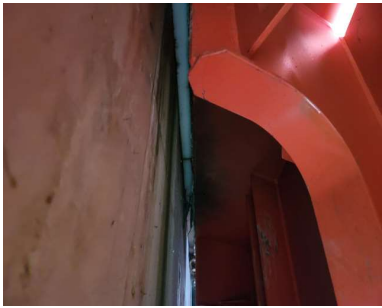
| <p>① 거터외부 S1 도장손상 - 진전 여부확인</p> | <p>② 신축이음 A1 후타재 파손 - 진전 여부확인</p> | <p>③ 신축이음 A1, 2 하부 누수 - 진전 여부확인</p> |

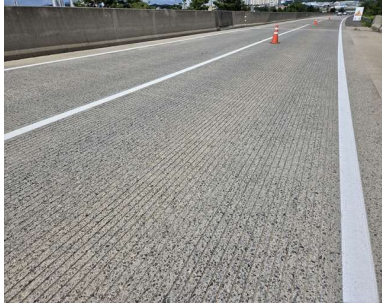
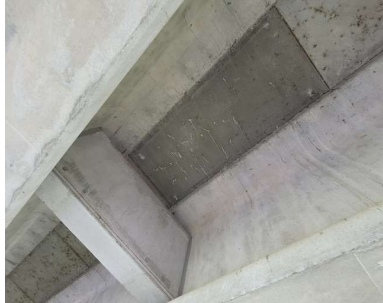
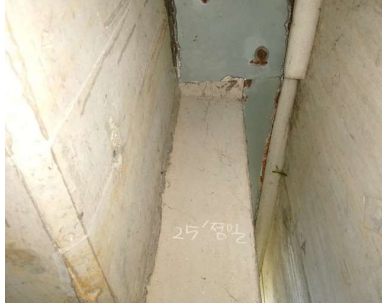
| <p>① 교면포장 S1~11 망상균열 - 진전 여부확인</p> | <p>② 바닥판하면 S6 백태 - 진전 여부확인</p> | <p>③ 거더 S11 파손 - 진전 여부확인</p> |

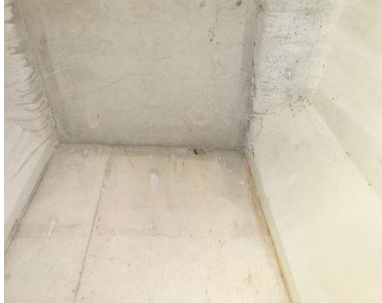
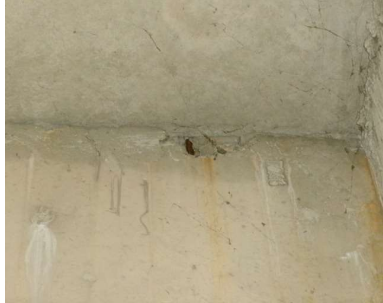
| ① 가로보 박리 및 철근노출 - 진전 여부확인, 2차 손상 발생여부 확인 | | |

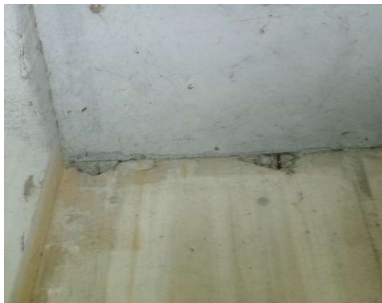
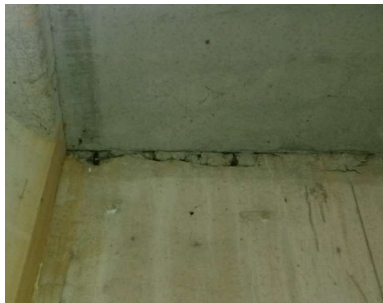
| ① 가로보 박리 및 철근노출 - 진전 여부확인, 2차 손상 발생여부 확인 | | |

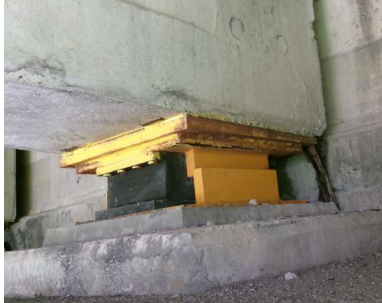
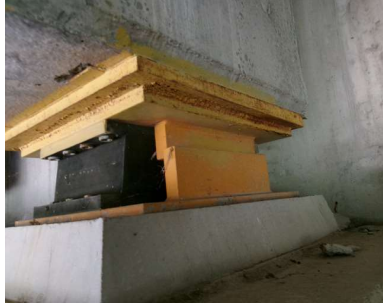
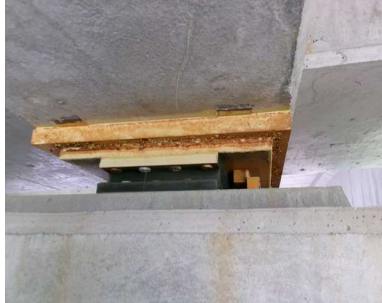
| ① 교량받침 플레이트 부식, 도장박리(도장손상부) - 진전 여부, 2차 손상 발생여부 확인 | | |

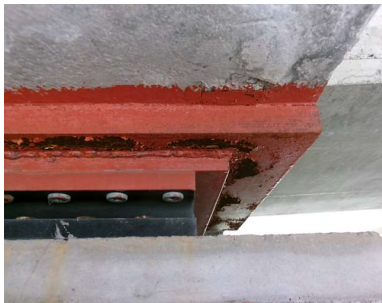
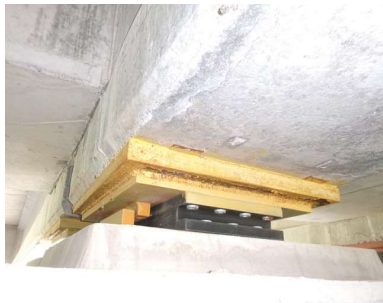
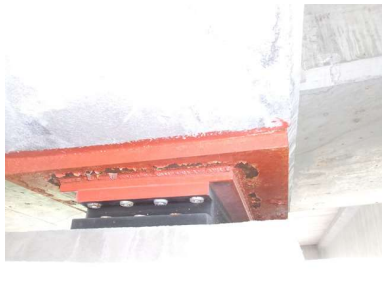
| ① 교량받침 플레이트 부식, 도장박리(도장손상부) - 진전 여부, 2차 손상 발생여부 확인 | | |

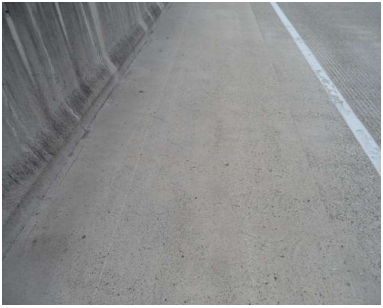
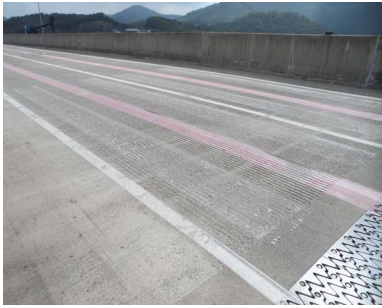
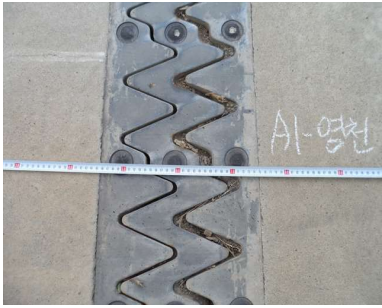
| <p>① 교면포장 상주, 영천방향 S1~7망상균열 - 진전 여부확인</p> | | <p>② 신축이음 영천방향 A1 신장여유량부족 - 진전 여부확인</p> |

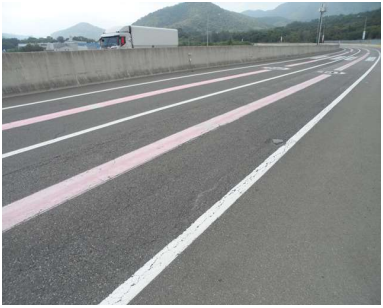
| <p>① 교면포장 S8~14 망상균열 -<br/>진전 여부확인</p> | <p>② 바닥판하면 S12, 13 층분리<br/>-진전 여부확인</p> | <p>③ 교대 A2 균열(0.3mm이상) -<br/>진전 여부확인</p> |

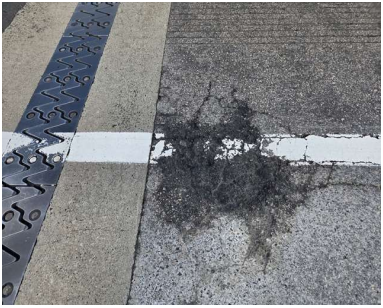
| <p>① 교면포장 S1 파손 - 진전 여부확인</p> | <p>② 바닥판하면 S1 파손 및 철근노출 - 진전 여부확인</p> | <p>③ 바닥판하면 S4 층분리 - 진전 여부확인</p> |
