## 제2편 시 설 물 편

# 1. 낙동JCT교

### 1.1 시설물의 개요

본 시설물은 경상북도 상주시 낙동면 상촌리(상주영천고속도로 낙동JCT)에 위치한 교량으로 총 연장 120.0m, 폭 31.5m로 시공되어 있다.

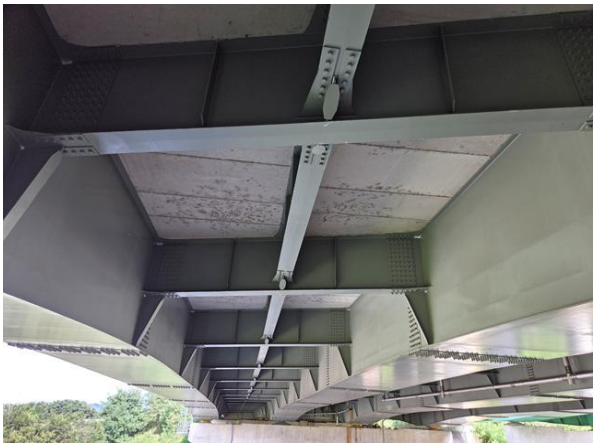
| 손상현황 | • S3 캔틸레버 충분리(0.2×1.5) | 손상현황 | • S2 바닥판하면 데크플레이트 상태양호 |

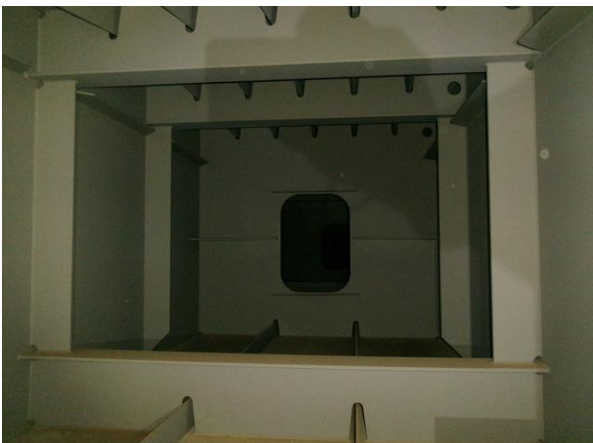
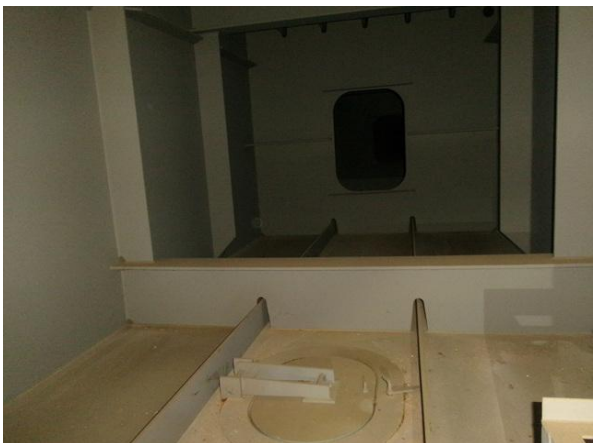
| 손상현황 | • S1-G1 거더내부 상태양호 | 손상현황 | • S3-G1 거더내부 상태양호 |

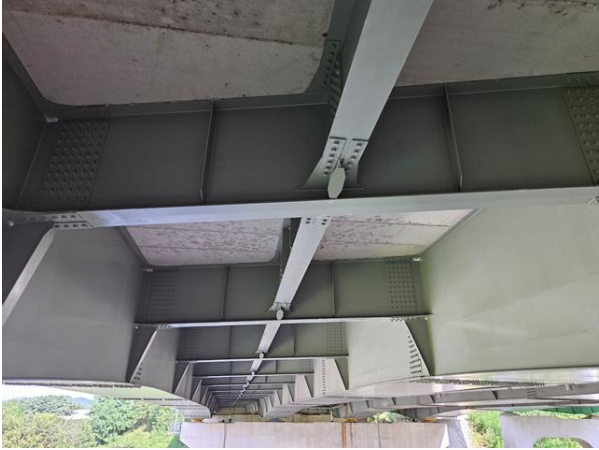
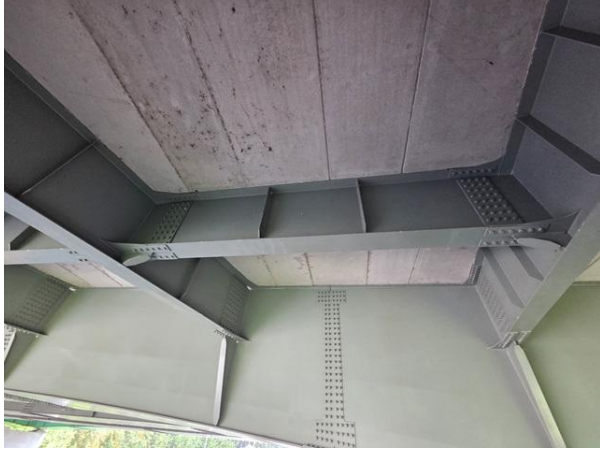
| 손상현황 | • S2 가로보 상태양호 | 손상현황 | • S3 세로보 상태양호 |

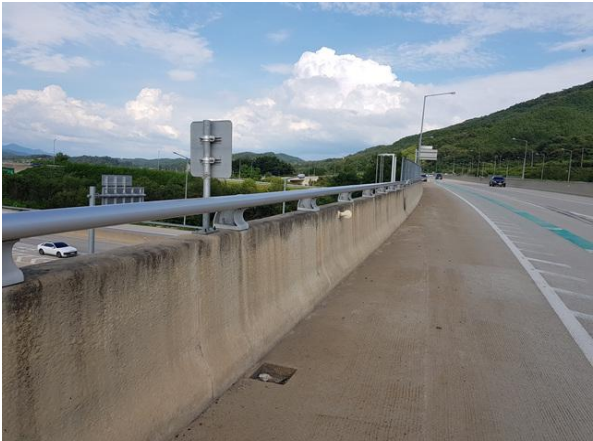
| 손상현황 | • S1 방호벽 상주방향 상태현황 | 손상현황 | • S1 중분대 상주방향 상태현황 |

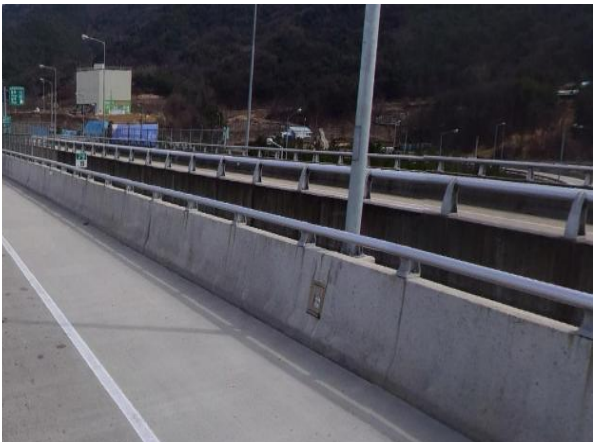
| 손상현황 | • S1 방호벽 영천방향 상태현황 | 손상현황 | • S1 중분대 영천방향 상태현황 |

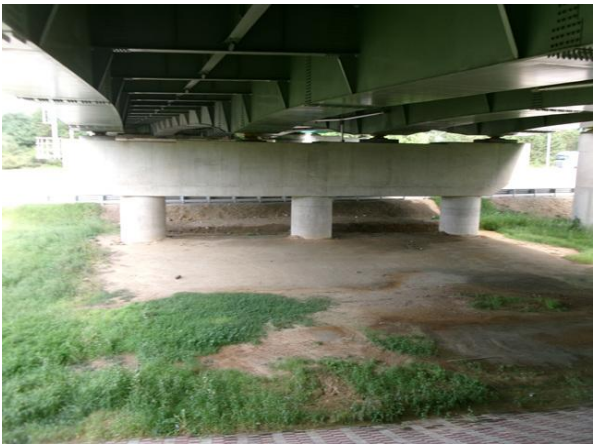
| 교각 P1 코핑부 상태현황 | 교각 P2 코핑부 상태현황 |

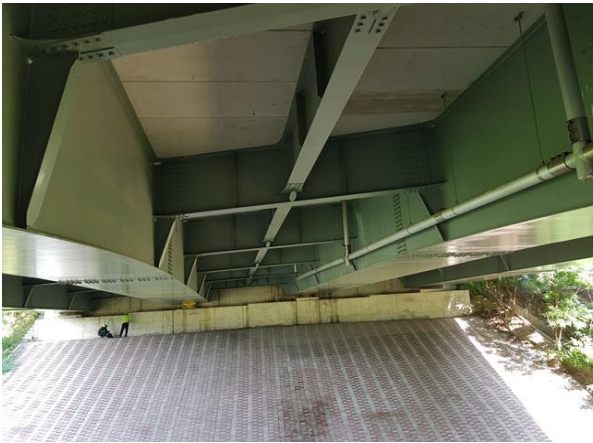
| 바닥판하면 S1 중분대 하면 상태현황 | 바닥판하면 S3 중분대 하면 상태현황 |

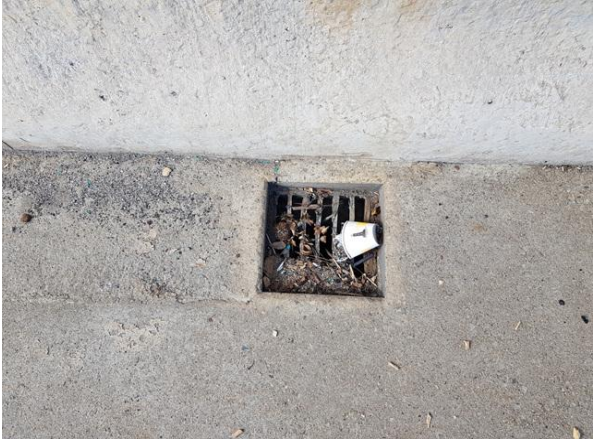
| 배수시설 S2 배수구 상태현황 | 교면포장 S2 상태현황 |

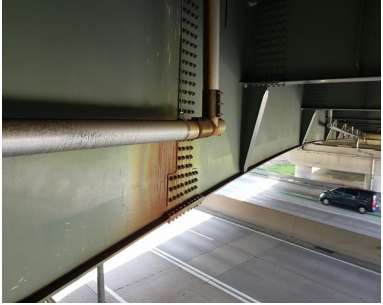
| <p>① 거더외부 S2 표면오염 - 진전 여부확인</p> | <p>② 거더외부 S3 부식 - 진전 여부확인</p> | <p>③ 교대 A1 재료분리 및 망상균열 - 진전 여부확인</p> |

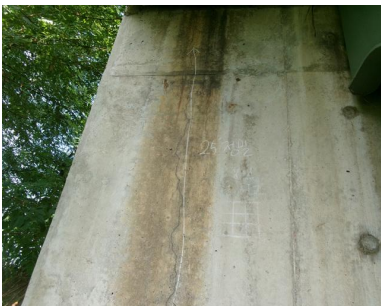
| <p>④ 교대 A2 균열(0.3mm이상) - 진전 여부확인</p> | <p>⑤ 교량받침 A2 받침콘크리트 층분리 - 진전 여부확인</p> | <p>⑥ 배수시설 배수관 누수 - 진전 여부확인</p> |

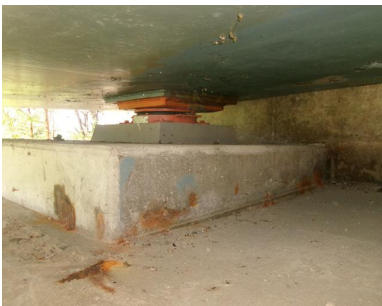
- 교량받침에서 조사된 무수축물탈 균열(0.3mm이상)의 경우 건조수축 및 거푸집 조기탈거 등에 의한 손상으로 부재의 기능에 영향을 미치는 구조적인 손상은 아닌 것으로 판단되며, 내구성 확보 차원의 주입보수 등의 보수를 실시하는 것이 바람직하다.
- 조사된 받침콘크리트 층분리의 경우 다짐미흡, 거푸집 조기 탈거, 손상부 외부 우수유입으로 인한 철근부식 등에 의한 손상으로 점검당시 부재의 기능성에 영향을 미치는 구조적인 손상은 아니나 지속적인 우수유입으로 인한 손상의 진전을 방지하고 내구성을 확보하기 위하여 단면보수(방청) 등의 보수가 필요하다.
- 조사된 Plate부식의 경우 외부 우수유입 및 습기흡착에 의한 손상으로 점검당시 부식의 상태는 경미하나 손상의 진전을 방지하고 내구성을 확보하기 위한 재도장 등의 보수가 필요할 것으로 사료된다.
- 조사된 이동량 눈금자 탈락의 경우 시공미흡에 의한 손상으로 교량받침 이동량의 검토를 용이하게 하기위한 정비 등의 조치가 필요할 것으로 사료된다.

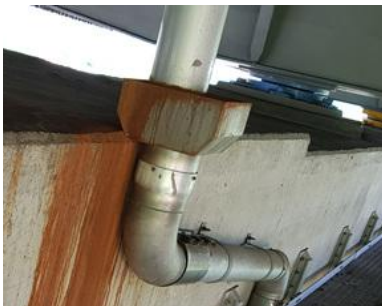
- 배수시설에서 조사된 배수관 누수의 경우 공용기간 증가, 비산먼지 퇴적 및 이음부 손상이 원인으로 점검당시 배수관 누수로 인하여 거터외부 S2-G3 측면과 교각 P2 코핑부에 표면오염이 발생하였다. 이에 배수시설의 원활한 기능성을 확보하고 타부재의 2차적인 손상발생을 방지하기 위하여 정비 등의 보수조치가 필요하다.
