## 4. 장곡교

### 4.1 시설물의 개요

본 시설물은 경상북도 상주시 낙동면 장곡리(상주영천고속도로 5.578~5.850km)에 위치한 교량으로서 총 연장 270.0m, 폭 24.5m, 왕복 4차로로 시공되어 있다.

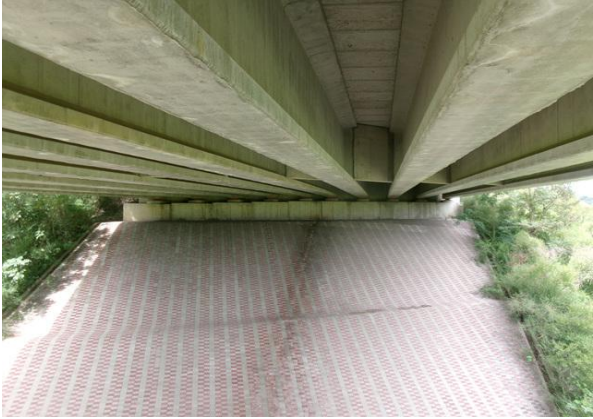
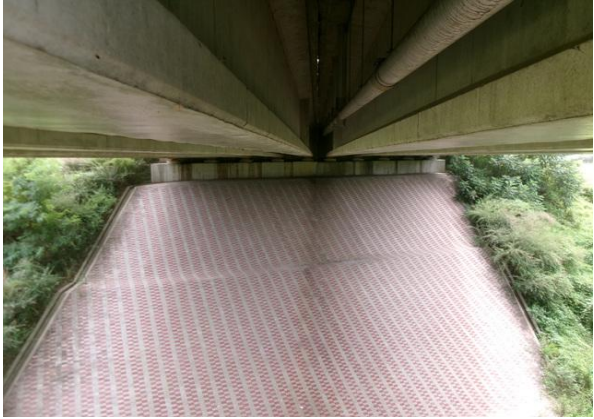
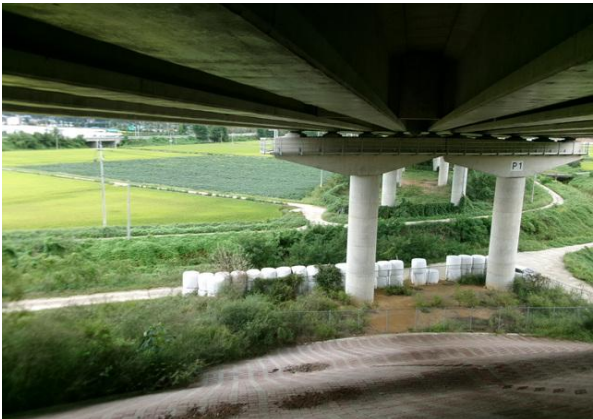
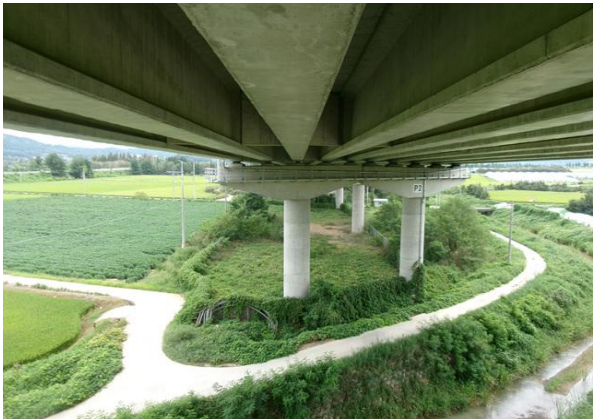
- 장곡교의 기초는 교대, 교각 말뚝기초로 시공되어 있으며, 현재 매립되어 있는 상태로 현장 조사는 불가하다.

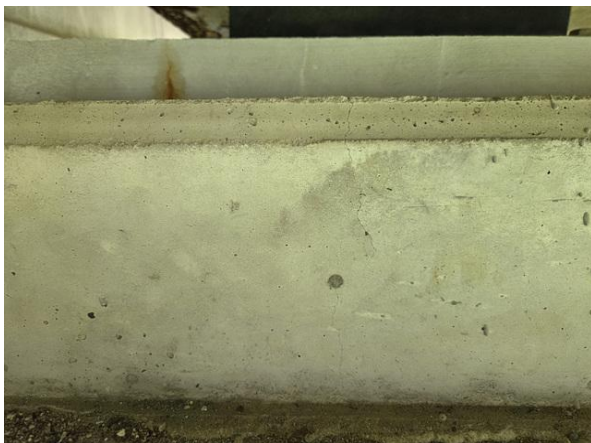
| 손상현황 | • P2-Sh10 받침콘크리트 균열(0.3mm미만) |
| 원 인 | • 건조수축, 거푸집 조기탈거 등 |

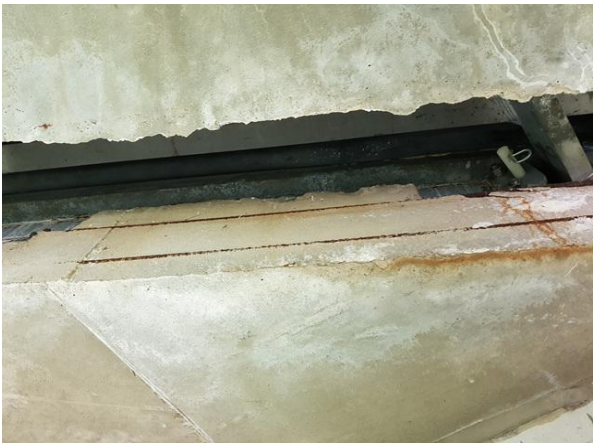
| 손상현황 | • S3 파손 및 철근노출(9.0×0.5) | 손상현황 | • S4 재료분리(0.3×0.3) |
| 원 인 | • 외부충격, 피복부족, 시공불량 등 | 원 인 | • 다짐부족, 거푸집 조기탈거 등 등 |

- 바닥판하면에 조사된 파손, 재료분리의 경우 외부충격, 다짐부족, 거푸집 조기탈거 등 복합적인 원인에 의한 손상으로 구조적인 영향을 미치는 손상은 아니나 내구성확보 차원의 단면보수 등 보수가 필요하다고 판단된다.
- 조사된 파손 및 철근노출의 경우 외부충격, 피복부족, 거푸집 조기탈거 등 복합적인 원인에 의한 손상으로 구조적인 영향을 미치는 손상은 아니나 내구성확보 차원의 단면보수+방청 등 보수가 필요하다고 판단된다.

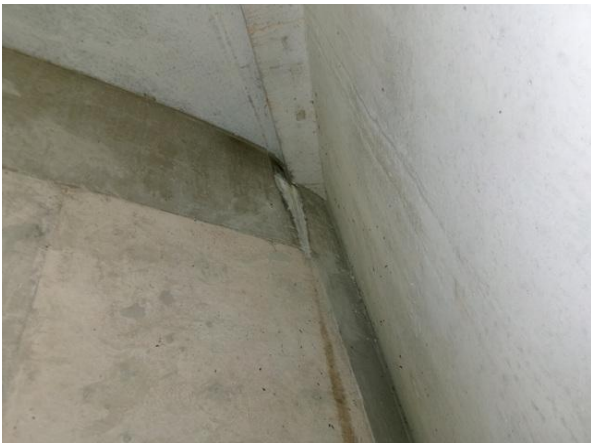
| 손상현황 | • S5 가로보 백태(0.3×0.5) | 손상현황 | • S5 가로보 백태(0.3×0.5) |
| 원 인 | • 외부 우수유입, 습기흡착 등 | 원 인 | • 외부 우수유입, 습기흡착 등 |

- 가로보에 조사된 백태의 경우 외부 우수유입, 습기흡착 등 복합적인 원인에 의한 손상으로 구조적인 영향을 미치는 손상은 아니나 내구성확보 차원의 표면처리 등 보수가 필요하다고 판단된다.

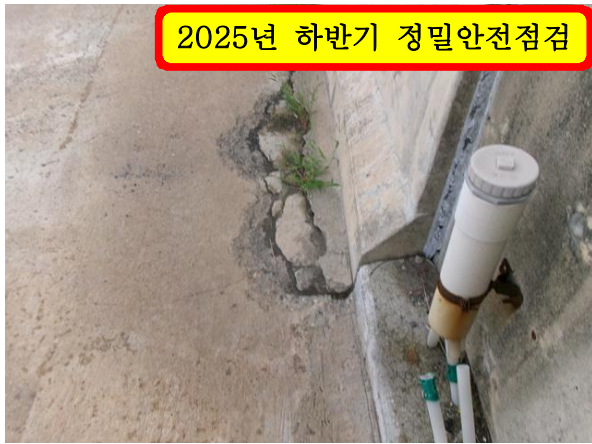
| 손상현황 | • S1 접속도로 박리(3.0×2.0) | 손상현황 | • S1 접속도로 파손(0.4×2.0) |
| 원 인 | • - | 원 인 | • 접속부 침하, 시공미흡 등 |

- 교면포장에 조사된 접속부 파손의 경우 시공시 접속부 침하, 시공미흡 등에 의한 손상으로 사용성 확보 차원의 단면보수 등의 보수를 실시하는 것이 바람직하다.
- 조사된 포장 망상균열의 경우 공용기간 증가 등에 의한 손상으로 주의 관찰 후 손상 진전 시 적절한 보수를 실시하는 것이 바람직하다.

| 조치방안 | • - | 조치방안 | • 단면보수 |

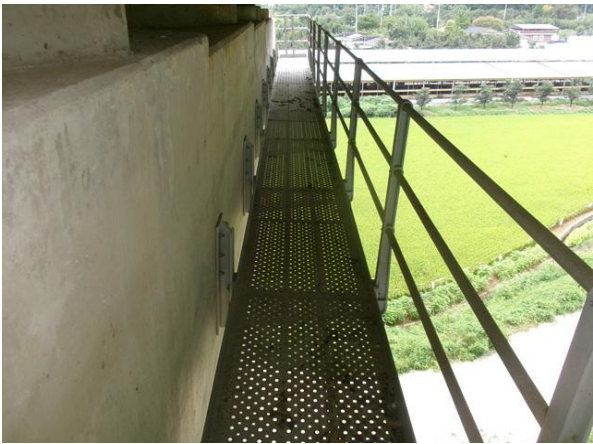
| 손상현황 | • P1 점검로 상태양호 | 손상현황 | • P2 점검로 상태양호 |
