## 6. 신개교

### 6.1 시설물의 개요

본 시설물은 경상북도 의성군 단밀면 낙정리(상주영천고속도로 9.591~9.646km)에 위치한 교량으로서 총 연장 55.0m, 폭 24.3m, 왕복 4차로로 시공되어 있다.

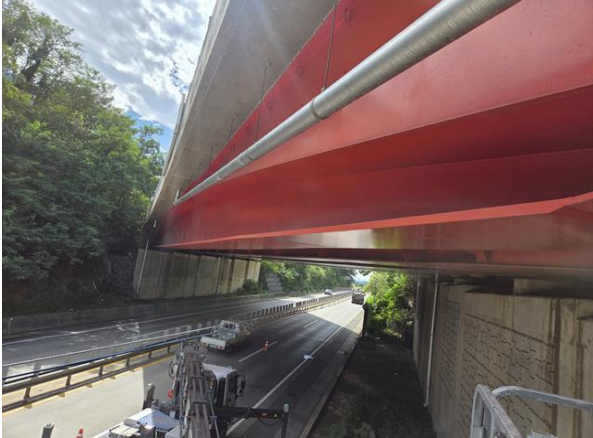
| 손상현황 | • 거더외부 상태양호 | 손상현황 | • 거더내부 상태양호 |
| 원 인 | • — | 원 인 | • — |

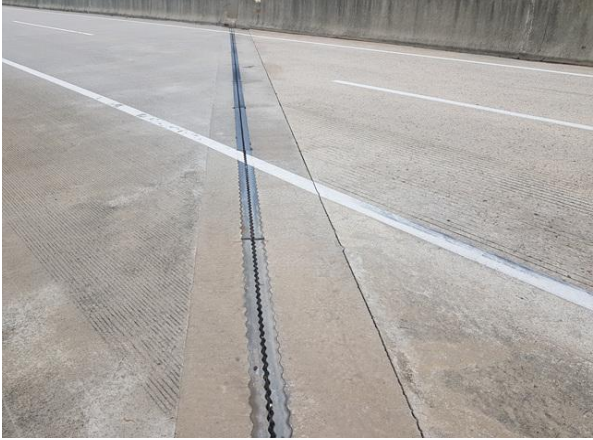
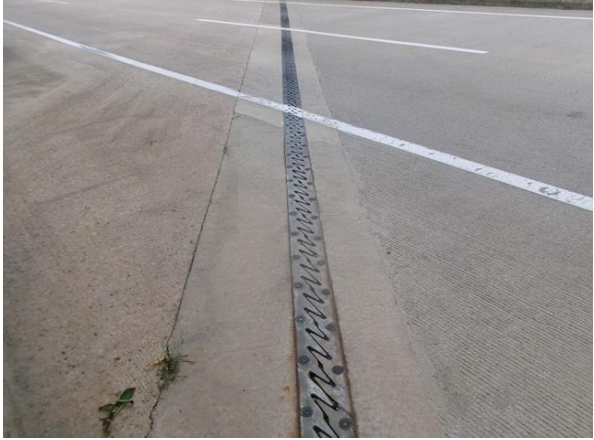
| 신축이음장치 상태현황 | |

- 본 과업대상 신개교(상주방향)은 일반국도 25호선 도로를 횡단하는 단경간 교량이다.
- 중대시민재해를 유발할 수 있는 위험요소로 낙하물, 교량접속부 파손, 포장불량, 배수시설 기능저하 등 항목이 해당된다.
- 공중이용시설 10대 위험요소 중 교량에 해당하는 항목에 대한 점검결과, 배수시설에서 배수구 막힘(S1)이 조사되었으며, 점검당시 경미한 막힘 상태로 동절기를 대비하여 차량의 통행안전성을 확보하기 위한 정비 등의 조치를 실시하고 주기적으로 관리하는 것이 필요하다.
- 점검일 현재는 중대결함이 없는 비교적 양호한 상태이지만 향후, 소형결함으로도 재해 발생 가능성이 있으므로 유해·위험요인이 있는 취약시설물에 대한 중점관리 및 예방 차원의 보수·보강 등의 유지관리가 필요하다.

| 구분 | 유해·위험요인 | 점검결과 | 내용 | 보수방안 | 비고 |
|---|---|---|---|---|---|
| 6 | 교량 집수구 막힘(미끄럼·결빙) | <input checked="" type="checkbox"/> 유, <input type="checkbox"/> 무 | 배수구 막힘(경미) | 정비 | |

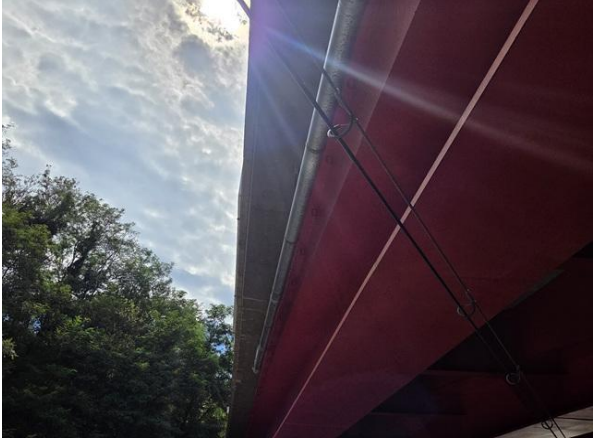
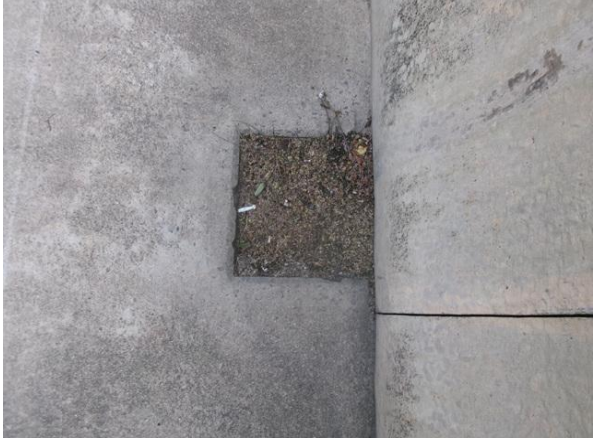
| 배수시설 배수관 상태현황 | 배수시설 배수구 막힘 |

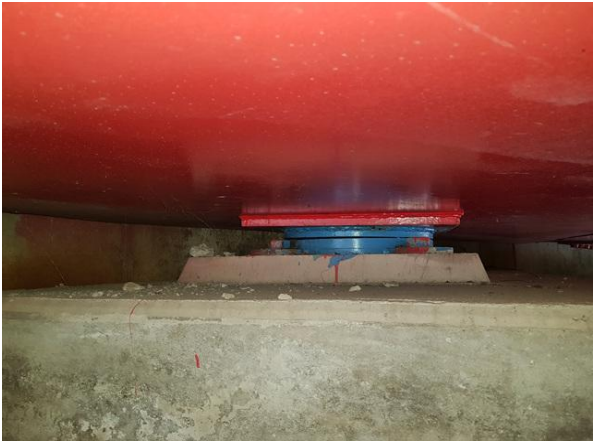
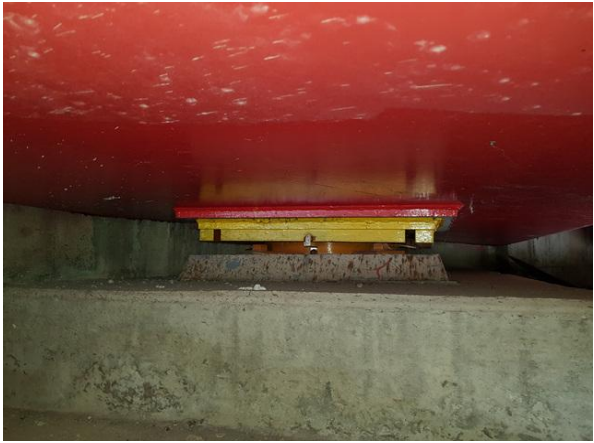
| 손상현황 | • A1-Sh2 상태현황 | 손상현황 | • A1-Sh3 상태현황 |

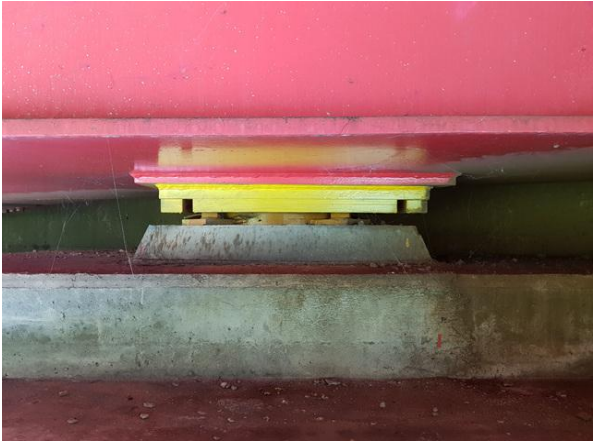
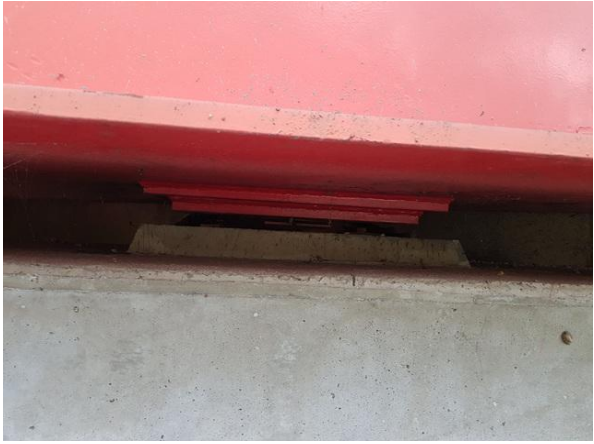
| 손상현황 | • A2-Sh2 상태현황 | 손상현황 | • A2-Sh3 상태현황 |

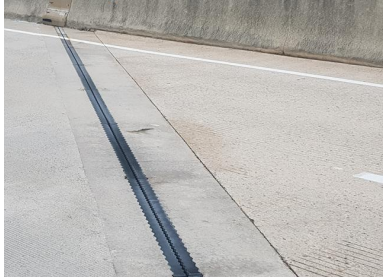
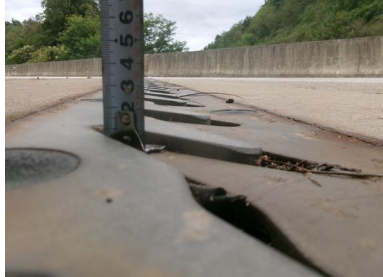
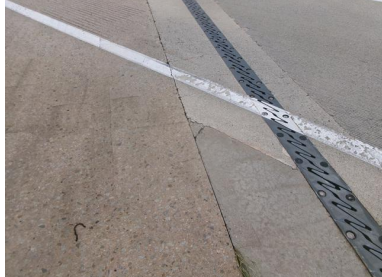
| <p>④ 신축이음 A1 후타재 파손 - 진전 여부확인</p> | <p>⑤ 신축이음 A2 본체 단차 - 진전 여부확인</p> | <p>⑥ 신축이음 A2 후타재 박락 - 진전 여부확인</p> |
