## 8. 도개교

### 8.1 시설물의 개요

본 시설물은 경상북도 구미시 도개면 도개리(상주영천고속도로 16.357~16.757km)에 위치한 교량으로 총 연장 400.0m, 폭 24.6m로 시공되어 있다.

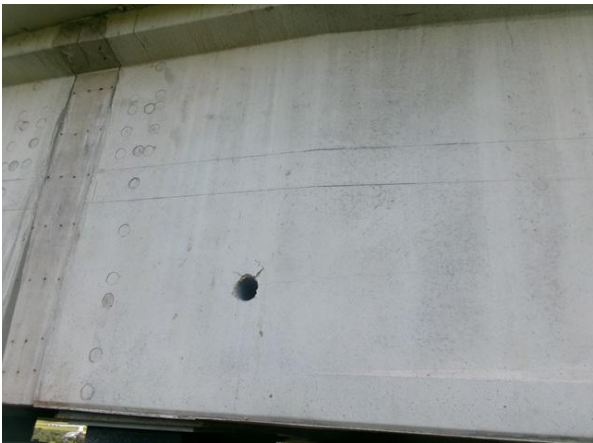
| 손상현황 | • S2-G1 망상균열(1.0×1.0) | 손상현황 | • S4-G2 인양홀박락(0.2×0.3) |
| 원 인 | • 건조수축, 거푸집 조기탈거 | 원 인 | • 시공시 거더 인양시 발생 |

| 조치방안 | • 표면처리 | 조치방안 | • 단면보수 |

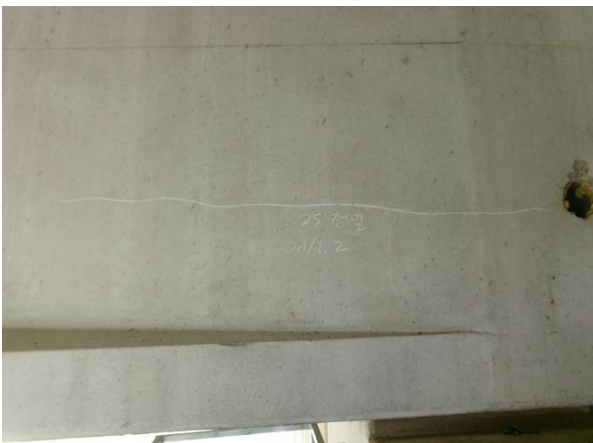
| 손상현황 | • S6-G8 균열(0.3mm미만) | 손상현황 | • S9-G5 파손(0.2×0.2) |
| 원 인 | • 건조수축, 거푸집 조기탈거 | 원 인 | • 외부충격 등 |

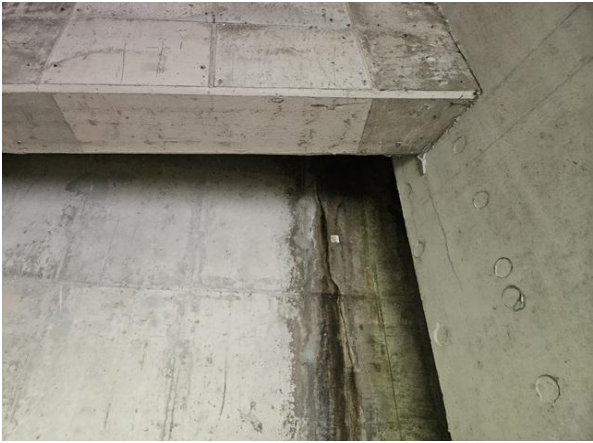
| 손상현황 | • A1 균열부 백태(0.5×2.5) | 손상현황 | • A1 백태(0.2×0.5) |
| 원 인 | • 외부 우수유입 | 원 인 | • 외부 우수유입 |

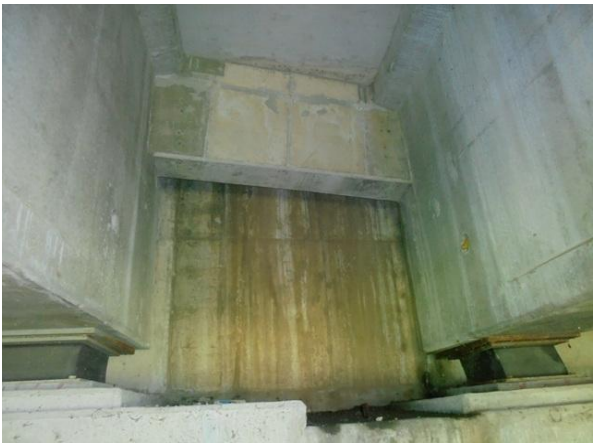
| 손상현황 | • A2 누수흔적(2.0×2.0) | 손상현황 | • A2 법면 침하(L=5.0m) |
| 원 인 | • 외부 우수유입 | 원 인 | • 외부 우수유입 |

| 조치방안 | • 주의관찰 | 조치방안 | • 주의관찰 |

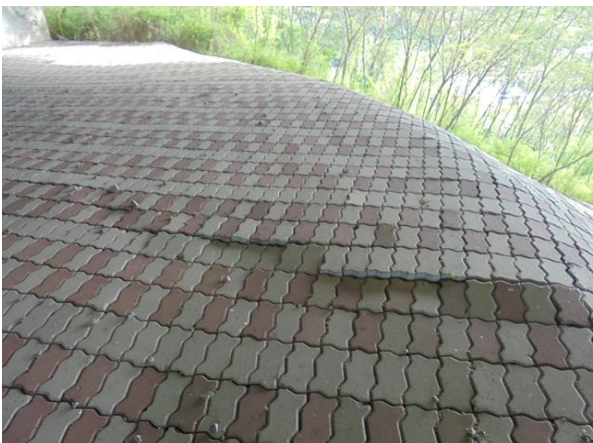
| 손상현황 | • A2 법면 침하(L=5.0m) | 손상현황 | • A2 재료분리(1.0×1.0) |
| 원 인 | • 외부 우수유입 | 원 인 | • 다짐부족, 거푸집 조기탈거 |

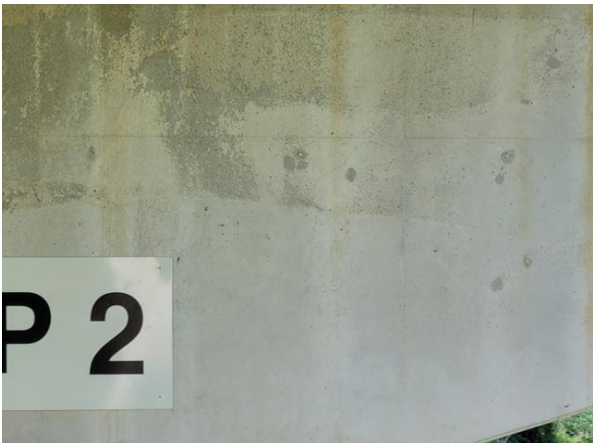
| 손상현황 | • P2 균열(0.3mm미만) | 손상현황 | • P3 누수오염(0.5×2.0) |
| 원 인 | • 건조수축, 공용중 열화 등 | 원 인 | • 외부 우수유입 |

| 조치방안 | • 표면처리 | 조치방안 | • 주의관찰 |

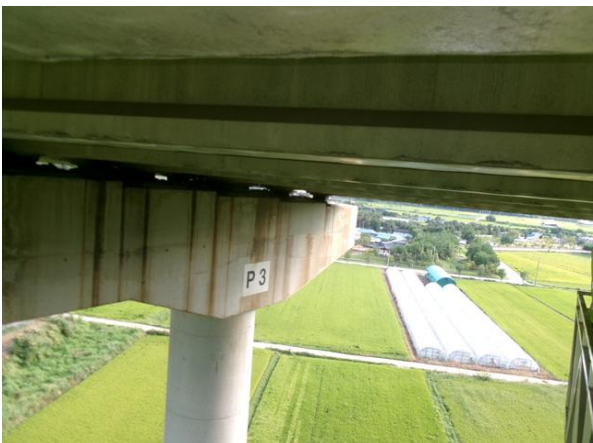
| 손상현황 | • P3 망상균열(1.5×2.0) | 손상현황 | • P3 폐콘크리트 적치(18.0×2.0) |
| 원 인 | • 건조수축, 공용중 열화 등 | 원 인 | • 시공 미흡 |

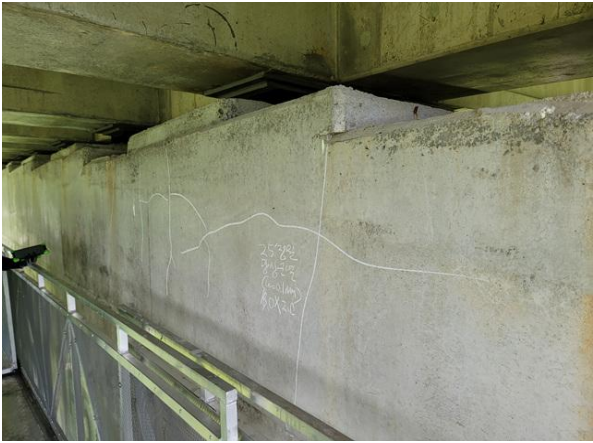
| 손상현황 | • P5 망상균열 (18.0×2.0) | 손상현황 | • P5 망상균열 (0.5×1.5) |
| 원 인 | • 건조수축, 공용중 열화 등 | 원 인 | • 건조수축, 공용중 열화 등 |

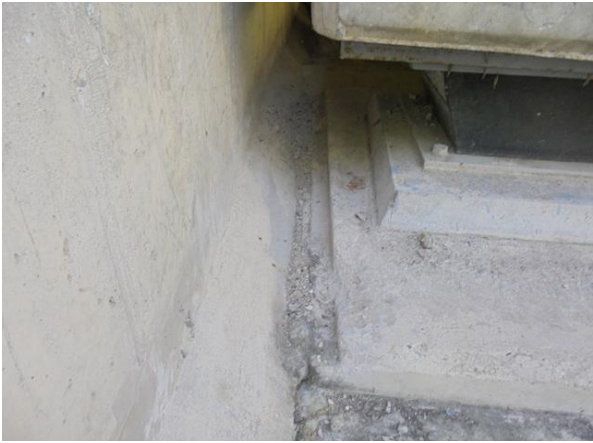
| 손상현황 | • A2-Sh1 받침콘크리트 파손 | 손상현황 | • A2-Sh6 Plate 충분리 |
| 원 인 | • 다짐부족, 외부 충격 등 | 원 인 | • 시공미흡 |

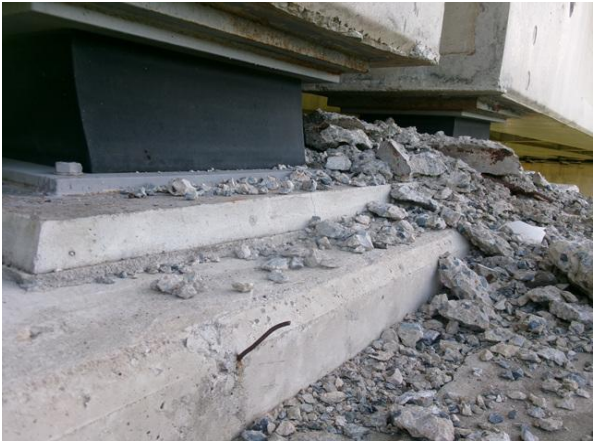
| 손상현황 | • P3-Sh10 몰탈 균열(0.3mm미만) | 손상현황 | • P3-Sh10 재료분리 및 철근노출 |
| 원 인 | • 건조수축 등 | 원 인 | • 다짐미흡, 거푸집 조기탈거, 피복부족 |

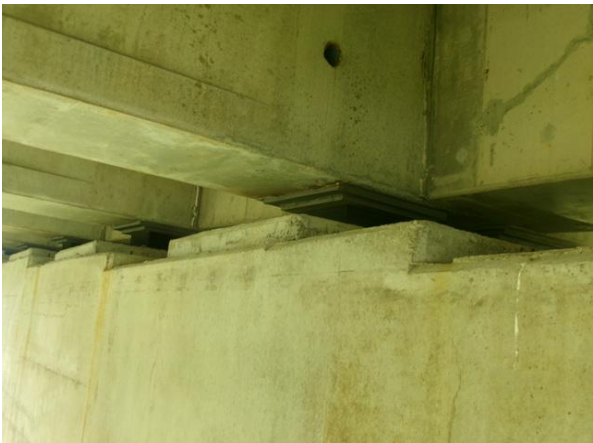
| 손상현황 | • P5-Sh5 재료분리 | 손상현황 | • P6-Sh8 Plate 부식 |
| 원 인 | • 다짐미흡, 거푸집 조기탈거 | 원 인 | • 외부 우수유입 |

| 조치방안 | • 단면보수 | 조치방안 | • 재도장 |

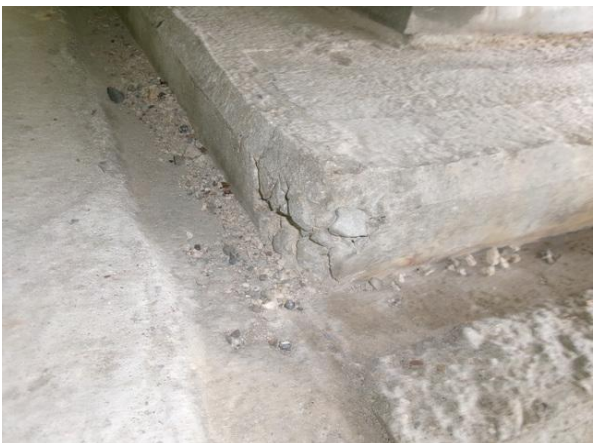
| 손상현황 | • P6-Sh9 재료분리 및 층분리 | 손상현황 | • P6-Sh8 박락(0.1×0.2) |
| 원 인 | • 다짐미흡, 거푸집 조기탈거 등 | 원 인 | • 외부 충격 |

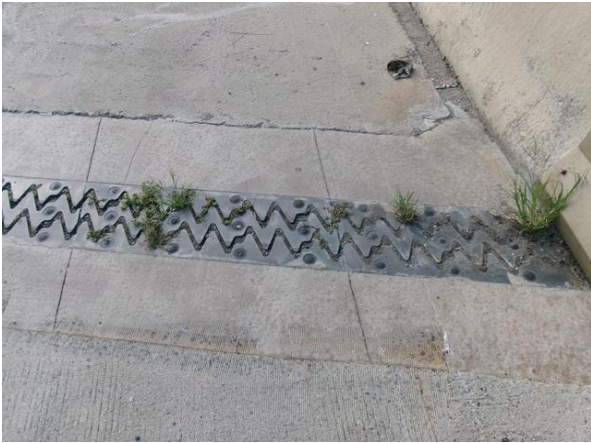
| 손상현황 | • A1 이물질 퇴적(L=3.0m) | 손상현황 | • A2 후타재 균열 |
| 원 인 | • 공용기간 증가 | 원 인 | • 건조수축 거푸집 조기탈거 등 |

| 조치방안 | • 정비(청소) | 조치방안 | • 주의관찰 |

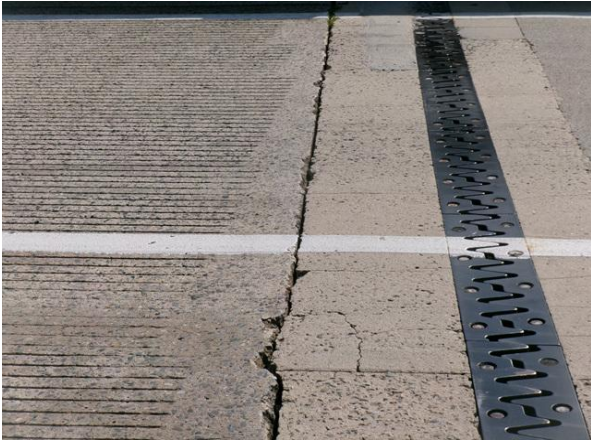
| 손상현황 | • A2 후타재 파손(0.1×0.1) | 손상현황 | • A2 후타재 망상균열(0.4×7.0) |
| 원 인 | • 공용기간 증가, 중차량 | 원 인 | • 초기 건조수축 등 |

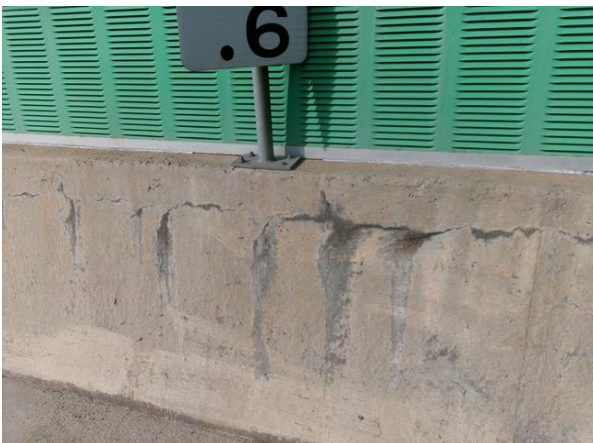
| 손상현황 | • S6 균열(0.3mm미만) | 손상현황 | • S6 균열(0.3mm미만) |
| 원 인 | • 건조수축, 거푸집 조기탈거 | 원 인 | • 건조수축, 거푸집 조기탈거 |

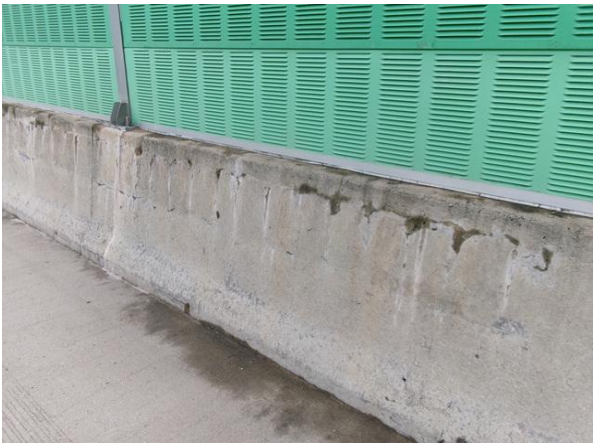
| 손상현황 | • S5 망상균열 (20.0×1.0) | 손상현황 | • S8 파손 및 철근노출 (1.0×1.0) |
| 원 인 | • 건조수축, 거푸집 조기탈거 | 원 인 | • 건조수축, 거푸집 조기탈거 |

| 조치방안 | • 주의관찰 | 조치방안 | • 단면보수+방청 |

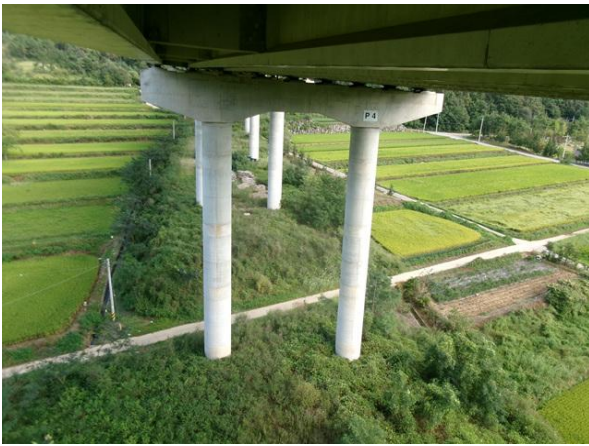
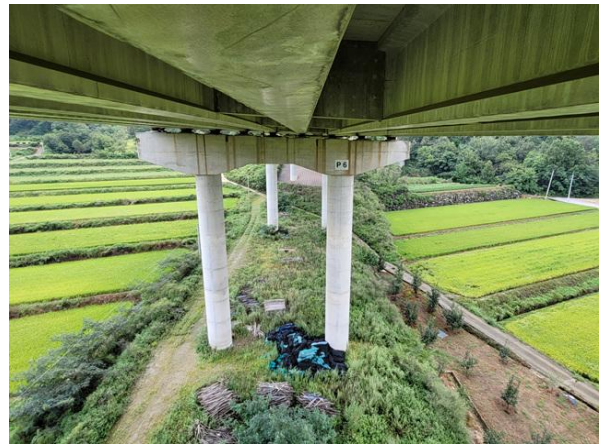
교각 코핑부 상태양호

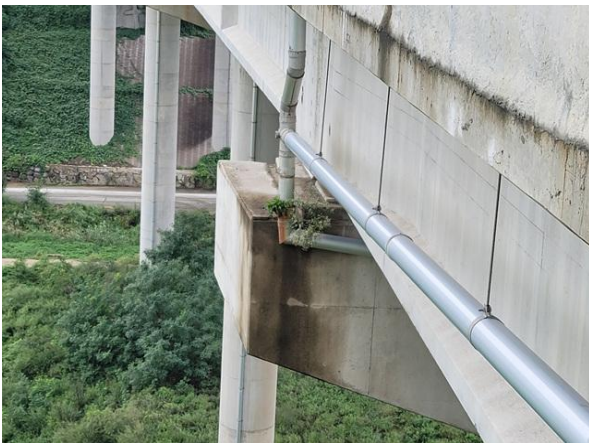
- 본 과업대상 도개교는 S2구간이 도개구천길, 하천을 횡단하는 교량이다.
- 중대시민재해를 유발할 수 있는 위험요소로 낙하물, 교량접속부 파손, 포장불량, 배수시설 기능저하 등 항목이 해당된다.
- 공중이용시설 10대 위험요소 중 교량에 해당하는 항목에 대한 점검결과, 배수시설에서 배수관 막힘(S4)이 조사되었으나, 통행이 적은 나대지로 위험성은 적으나 중대시민재해를 방지하기 위한 정비 등의 유지관리가 필요하다.
- 또한 교면포장 배수시설에서 배수구 막힘(S1 ~ S6)이 조사되었으며, 점검당시 경미한 막힘 상태로 동절기를 대비하여 차량의 통행안전성을 확보하기 위한 정비 등의 조치를 실시하고 주기적으로 관리하는 것이 필요하다.
- 점검일 현재는 중대결함이 없는 비교적 양호한 상태이지만 향후, 소형결함으로도 재해 발생 가능성이 있으므로 유해·위험요인이 있는 취약시설물에 대한 중점관리 및 예방 차원의 보수·보강 등의 유지관리가 필요하다.

S4 배수관 막힘

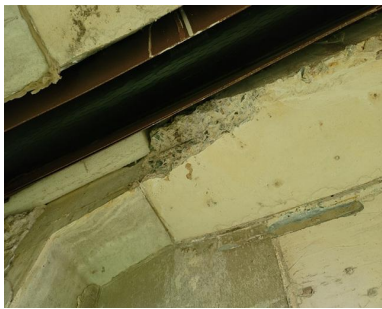
| <p>① 바닥판하면 S7 박락 및 철근노출 - 진전 여부확인</p> | <p>② 교대 A1 균열부 백태 - 진전 여부확인</p> | <p>③ 교대 A1 법면 침하- 진전 여부확인</p> |

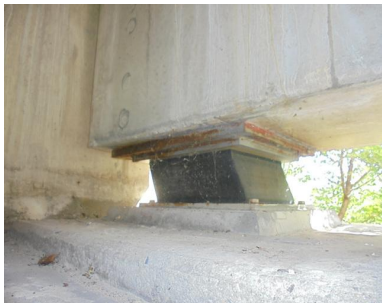
| <p>④ 교량받침 A2 Plate 부식 - 진전 여부확인</p> | <p>⑤ 교량받침 P3 재료분리 및 철근노출 - 진전 여부확인</p> | <p>⑥ 신축이음 P6후타재 균열 - 진전 여부확인</p> |

- 교량받침에 조사된 무수축몰탈 및 받침콘크리트 균열(0.3mm미만)의 경우 건조수축, 거푸집 조기탈거 등에 의한 손상으로 시설물에 영향을 미치는 구조적인 손상은 아닌 것으로 판단되며 내구성 확보 차원의 표면보수 등의 보수를 실시하는 것이 바람직하다.
- 조사된 Plate 부식의 경우 시공시 외부 우수유입, 습기흡착 등에 의한 손상으로 시설물에 영향을 미치는 구조적인 손상은 아닌 것으로 판단되며 내구성 확보 차원의 재도장 등의 보수를
