# 11. 오로교

### 11.1 시설물의 개요

본 시설물은 경상북도 구미시 장천면 오로리(상주영천고속도로 36.763~37.148km)에 위치한 교량으로서 총 연장 385.0m, 폭 25.4m, 왕복 4차로로 시공되어 있다.

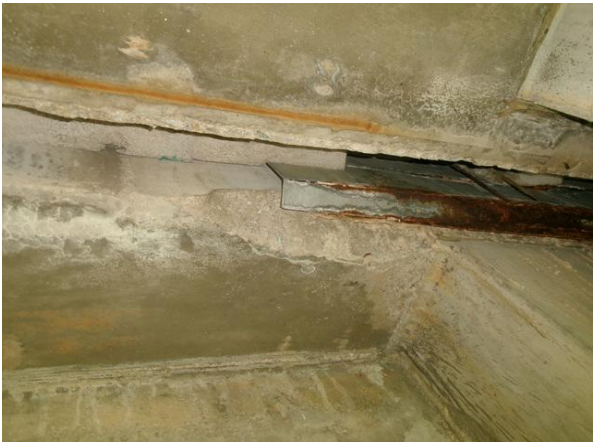
| 손상현황 | • S4 파손(0.1×0.4) | 손상현황 | • S5 재료분리(0.2×2.0) |
| 원 인 | • 다짐불량, 거푸집 조기탈거 등 | 원 인 | • 다짐미흡, 거푸집 조기탈거 등 |

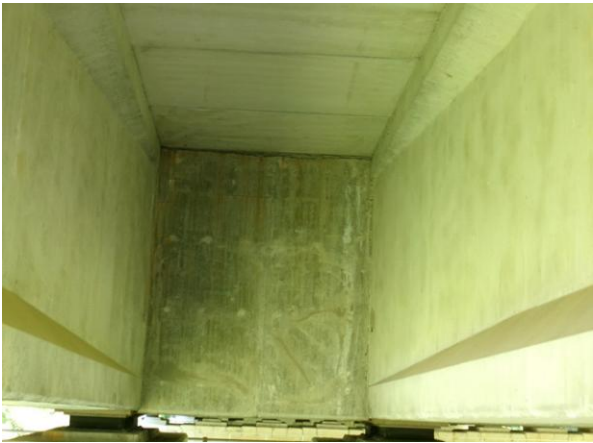
| 손상현황 | • S9 백태(1.5m×2.0m) | 손상현황 | • S10 백태(1.5m×2.0m) |
| 원 인 | • 우수유입, 수분침투 등 | 원 인 | • 우수유입, 수분침투 등 |

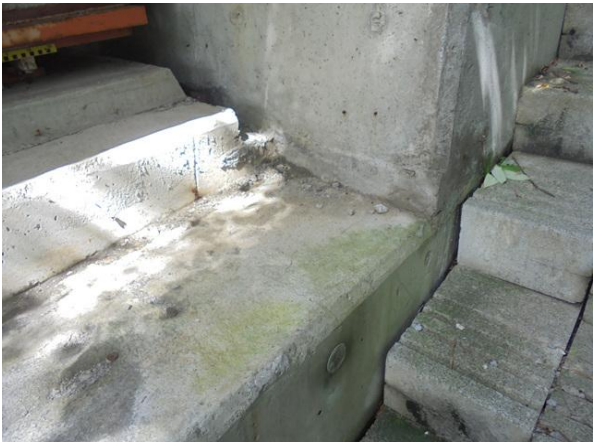
| 손상현황 | • A1 균열(0.3mm이상) | 손상현황 | • A1 균열(0.3mm이상) |
| 원 인 | • 건조수축, 거푸집 조기탈거 등 | 원 인 | • 건조수축, 거푸집 조기탈거 등 |

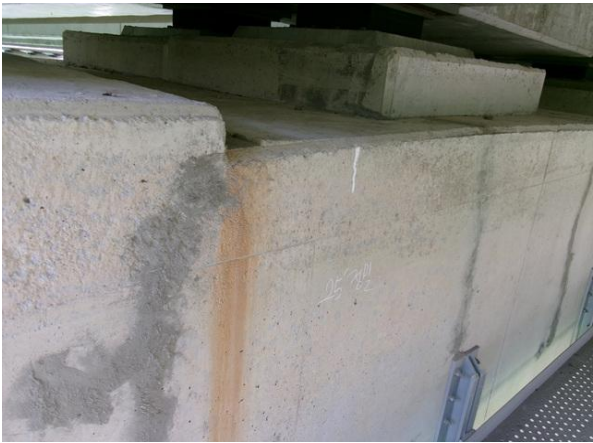
| 손상현황 | • P1 층분리(10.0m×0.5m) | 손상현황 | • P2 균열(0.3mm미만) |
| 원 인 | • 시공미흡, 다짐미흡 등 | 원 인 | • 건조수축, 거푸집 조기탈거 등 |

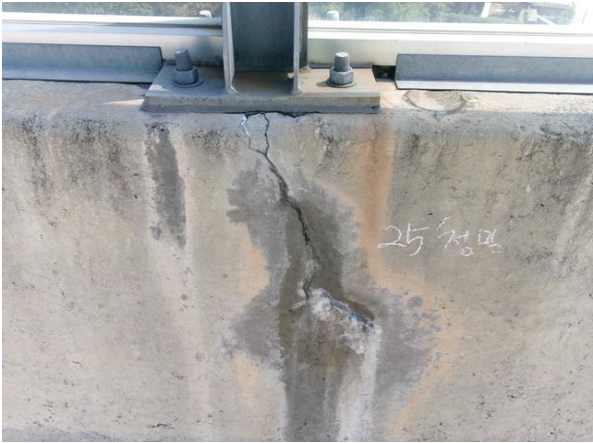
| 손상현황 | • S2 방호벽 균열 (0.3mm이상) | 손상현황 | • S7 방호벽 백태 (0.2×0.5) |
| 원 인 | • 건조수축, 거푸집 조기탈거 등 | 원 인 | • 건조수축, 거푸집 조기탈거 등 |

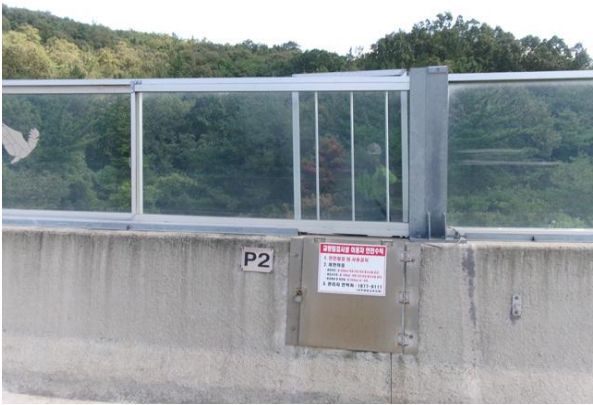
| 손상현황 | • P2 점검문 개폐불량 | 손상현황 | • P8 난간 파손 |
| 원 인 | • 외부충격, 공용연수 증가 | 원 인 | • 외부충격, 진동 등 |

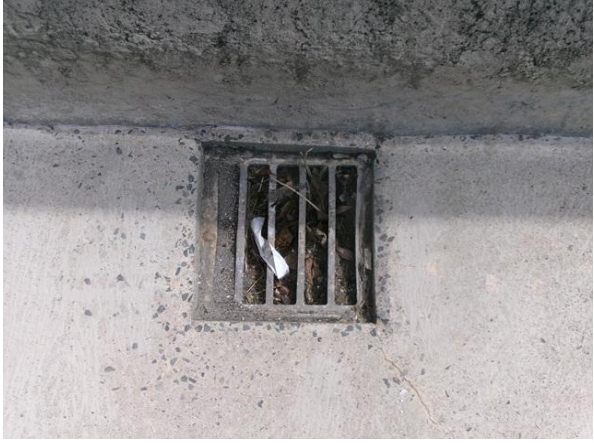
| 교면포장 상태양호 | 교량 집수구 막힘 |

| 구분 | 유해·위험요인 | 점검결과 | 내용 | 보수방안 | 비고 |
|---|---|---|---|---|---|
| 7 | 교량 집수구 막힘(미끄럼·결빙) | <input checked="" type="checkbox"/> 유, <input type="checkbox"/> 무 | 배수구 막힘(경미) | 청소 | |

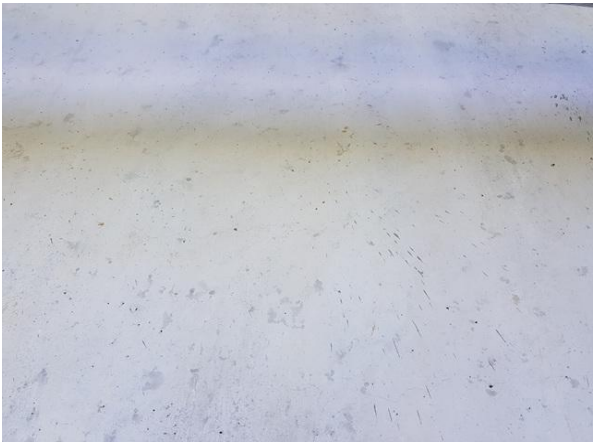
| 손상현황 | • S1 망상균열(1.0×1.0) | 손상현황 | • S2 망상균열(2.0×2.0) |
| 원 인 | • 건조수축, 거푸집 조기탈거 등 | 원 인 | • 건조수축, 거푸집 조기탈거 등 |

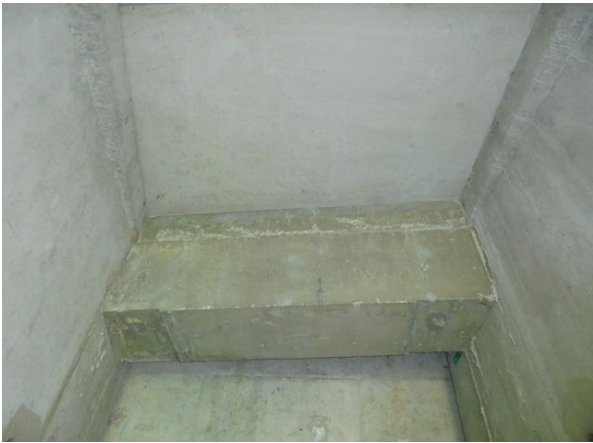
| 손상현황 | • S1 재료분리 (0.1×1.0) | 손상현황 | • S4 백태 (0.3×2.0) |
| 원 인 | • 다짐부족, 거푸집 조기탈거 등 | 원 인 | • 우수유입, 습기흡착 등 |

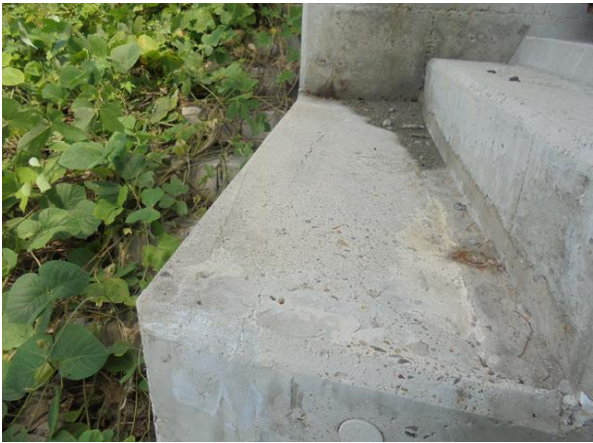
| 손상현황 | • A1 균열(0.3mm이상) | 손상현황 | • A1 백태(0.2×0.2) |
| 원 인 | • 건조수축, 거푸집 조기탈거 등 | 원 인 | • 우수유입, 습기흡착 등 |

- 교대에 조사된 충분리 및 부식의 경우 다짐부족, 피복부족, 거푸집 조기탈거 등 복합적인 원인에 의한 손상으로 구조적인 영향을 미치는 손상은 아니나 내구성확보 차원의 단면보수+방청 등 보수가 필요하다고 판단된다.
- 조사된 백태의 경우 우수유입, 습기흡착 등 복합적인 원인에 의한 손상으로 구조적인 영향을 미치는 손상은 아니나 내구성확보 차원의 표면처리 등 보수가 필요하다고 판단된다.
- 조사된 균열(0.3mm이상)의 경우 건조수축, 거푸집 조기탈거 등 복합적인 원인에 의한 손상으로 구조적인 영향을 미치는 손상은 아니나 내구성확보 차원의 주입보수 등 보수가 필요하다고 판단된다.
- 조사된 누수흔적의 경우 우수유입, 습기흡착 등 복합적인 원인에 의한 손상으로 주의관찰 후 손상 진전 시 적절한 보수를 실시하는 것이 바람직하다.

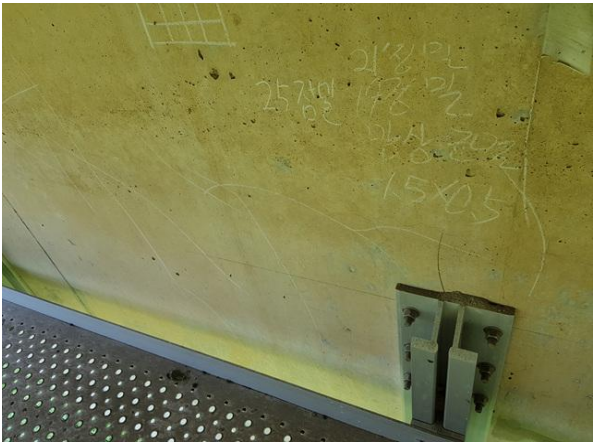
| 손상현황 | • P1 망상균열(1.5×1.5) | 손상현황 | • P1 층분리(10.0×0.5) |
| 원 인 | • 건조수축, 거푸집 조기탈거 등 | 원 인 | • 다짐부족, 거푸집 조기탈거 등 |

- 교각에 조사된 균열(0.3mm미만, 이상), 망상균열의 경우 건조수축, 거푸집 조기탈거 등 복합적인 원인에 의한 손상으로 구조적인 영향을 미치는 손상은 아니나 내구성확보 차원의 표면처리, 주입보수 등 보수가 필요하다고 판단된다.
- 조사된 층분리, 박락의 경우 다짐부족, 거푸집 조기탈거 등 복합적인 원인에 의한 손상으로 구조적인 영향을 미치는 손상은 아니나 내구성확보 차원의 단면보수 등 보수가 필요하다고 판단된다.
- 조사된 백태의 경우 우수유입, 습기흡착 등 복합적인 원인에 의한 손상으로 구조적인 영향을 미치는 손상은 아니나 내구성확보 차원의 표면처리 등 보수가 필요하다고 판단된다.
- 조사된 폐콘크리트 퇴적의 경우 시공미흡에 의한 손상으로 정비 등 보수가 필요하다고 판단된다.

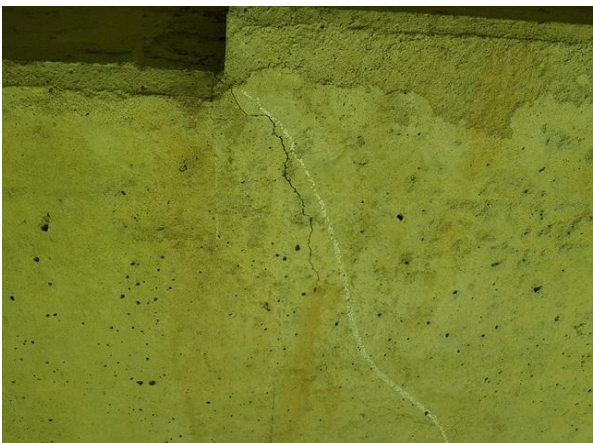
| 손상현황 | • P3 균열(0.3mm이상) | 손상현황 | • P3 균열(0.3mm이상) |
| 원 인 | • 건조수축, 거푸집 조기탈거 등 | 원 인 | • 건조수축, 거푸집 조기탈거 등 |

| 조치방안 | • 주입보수 | 조치방안 | • 주입보수 |

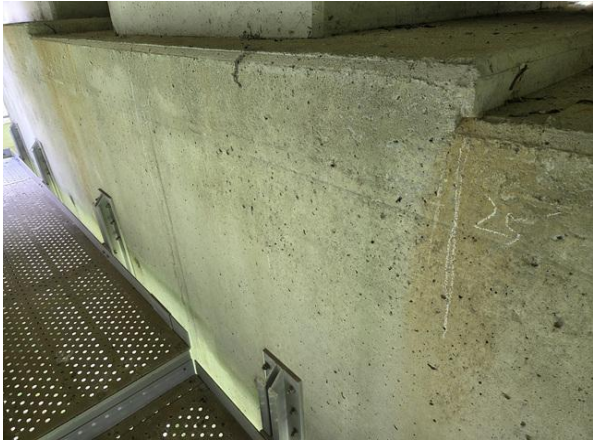
| 손상현황 | • P4 균열(0.3mm미만) | 손상현황 | • P5 백태(0.3×0.3) |
| 원 인 | • 건조수축, 거푸집 조기탈거 등 | 원 인 | • 외부 우수유입, 습기흡착 등 |

| 조치방안 | • 표면처리 | 조치방안 | • 표면처리 |

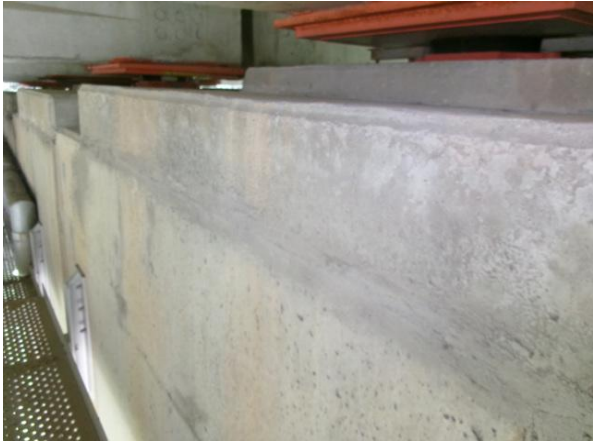
| 손상현황 | • P5 층분리(10.0×0.3) | 손상현황 | • P8 박락(0.1×0.4) |
| 원 인 | • 다짐부족, 거푸집 조기탈거 등 | 원 인 | • 다짐부족, 거푸집 조기탈거 등 |

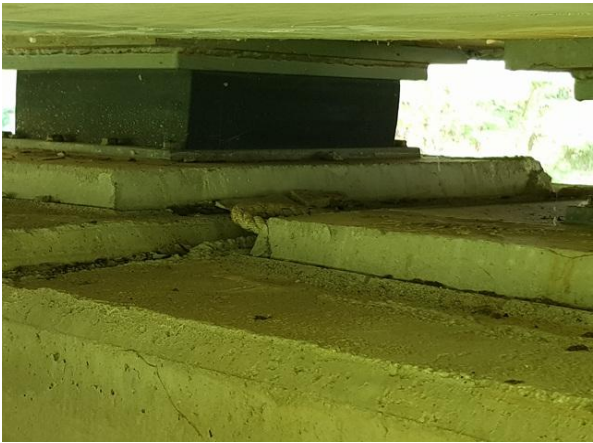
| 손상현황 | • P1-Sh8 몰탈 박락(0.1×0.1) | 손상현황 | • P2-Sh1 몰탈 균열(0.3mm미만) |
| 원 인 | • 다짐미흡, 거푸집 조기탈형 등 | 원 인 | • 건조수축, 온도변화 |

- 교량받침에 조사된 무수축물탈 및 받침콘크리트 균열의 경우 건조수축, 거푸집 조기탈거 등에 의한 손상으로 시설물에 영향을 미치는 구조적인 손상은 아닌 것으로 판단되며 내구성 확보 차원의 표면처리 등의 보수를 실시하는 것이 바람직하다.
- 조사된 받침콘크리트 재료분리, 물탈 박락, 층분리의 경우 다짐미흡 및 거푸집 조기 탈거, 외부충격 등에 의한 손상으로 시설물에 영향을 미치는 구조적인 손상은 아닌 것으로 판단되며 내구성 확보 차원의 단면보수 등의 보수를 실시하는 것이 바람직하다.
- 조사된 플레이트 부식의 경우 외부 우수유입, 습기흡착, 공용기간 증가 등에 의한 손상으로 시설물에 영향을 미치는 구조적인 손상은 아닌 것으로 판단되며 내구성 확보 차원의 재도장 등의 보수를 실시하는 것이 바람직하다.

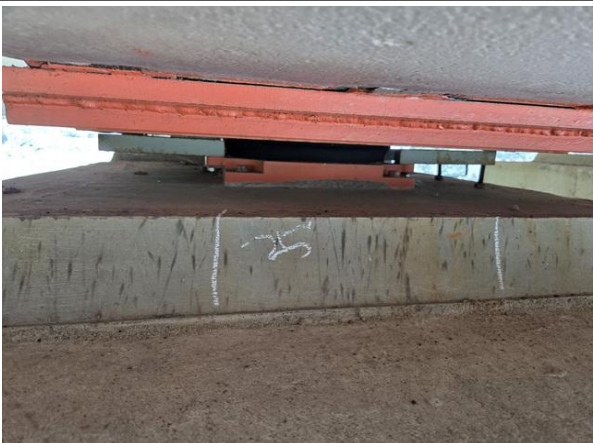
| 손상현황 | • P8-Sh7 몰탈 균열(0.3mm미만) | 손상현황 | • P8-Sh6 플레이트 부식 |
| 원 인 | • 건조수축, 온도변화 | 원 인 | • 장기공용, 습기흡착 |

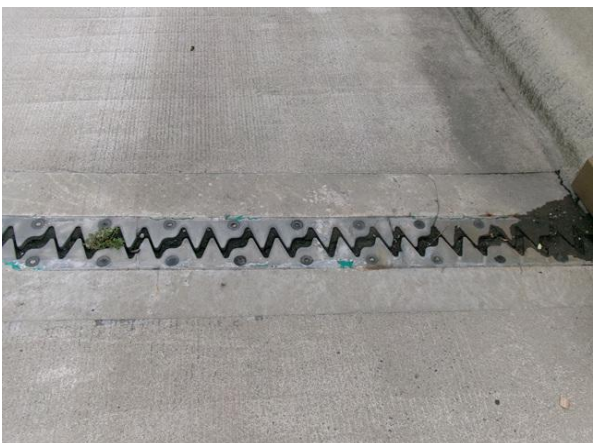
| 손상현황 | • P3 이물질퇴적 (L=3.0m) | 손상현황 | • A2 차수판 볼트 탈락 1EA |
| 원 인 | • 장기공용, 비산먼지퇴적 | 원 인 | • 장기공용 |

- 신축이음에 조사된 본체 부식, 후타재 균열의 경우 우수유입, 장기 공용, 건조수축, 거푸집 조기탈거 등 복합적인 원인에 의한 손상으로 구조적인 영향을 미치는 손상은 아니므로 주의 관찰 후 손상 진전 시 표면처리, 재도장 등 보수가 필요하다고 판단된다.
- 조사된 이물질퇴적, 차수판 볼트 탈락의 경우 장기공용, 비산먼지퇴적 등 복합적인 원인에 의한 손상으로 구조적인 영향을 미치는 손상은 아니나 내구성확보 차원의 정비 등 보수가 필요하다고 판단된다.

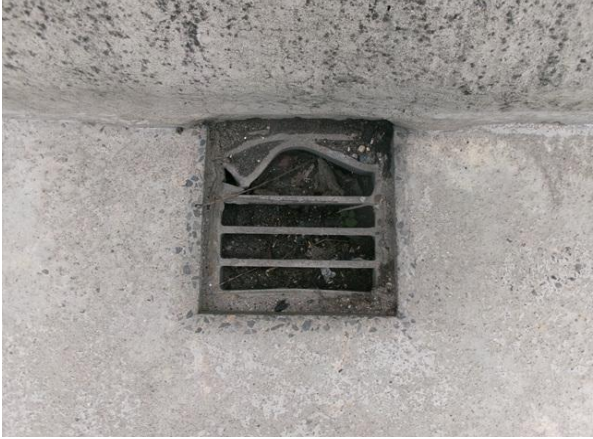
| 손상현황 | • S9 그레이팅 변형 및 막힘 1EA | 손상현황 | • S9 그레이팅 파손 및 막힘 1EA |
| 원 인 | • 비산물 퇴적, 외부 충격 등 | 원 인 | • 비산물퇴적, 외부 충격 등 |

- 배수시설에 조사된 그레이팅 파손, 변형, 배수구 막힘의 경우 시공시 비산물 퇴적, 외부 충격 등에 의한 손상으로 정비 등의 보수를 실시하는 것이 바람직하다.

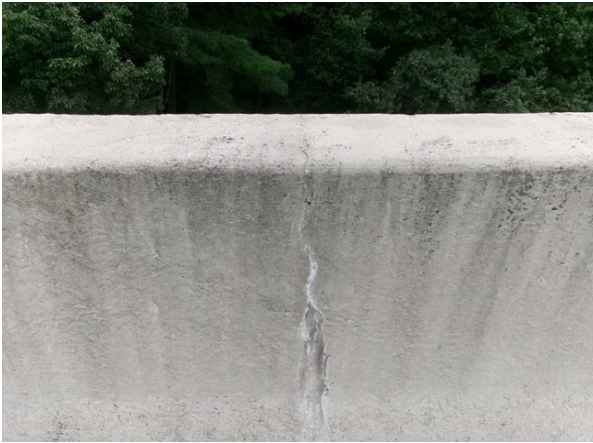
| 손상현황 | • S8 방호벽 균열 (0.3mm미만) | 손상현황 | • S11 중분대 균열 (0.3mm이상) |
| 원 인 | • 건조수축, 공용기간 경과 등 | 원 인 | • 건조수축, 공용기간 경과 등 |

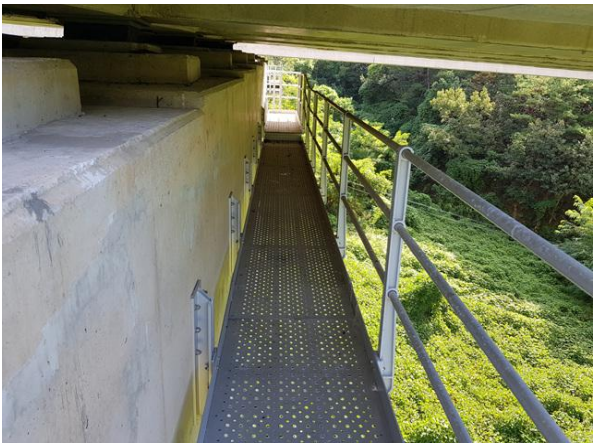
| 손상현황 | • P1 상태양호 | 손상현황 | • P3 상태양호 |

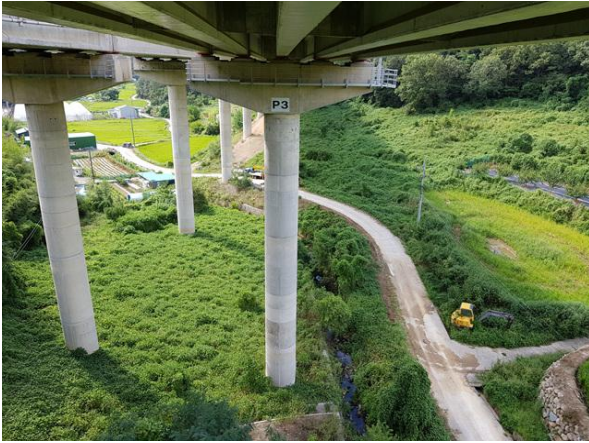
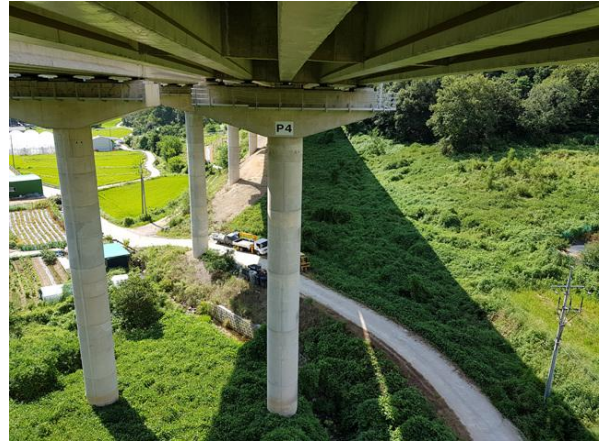
교각 코핑부 상태양호

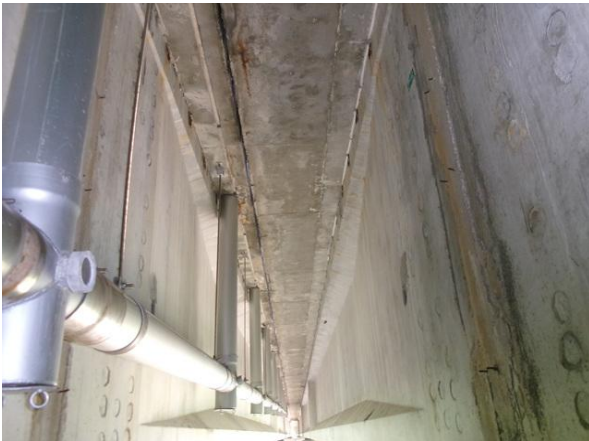
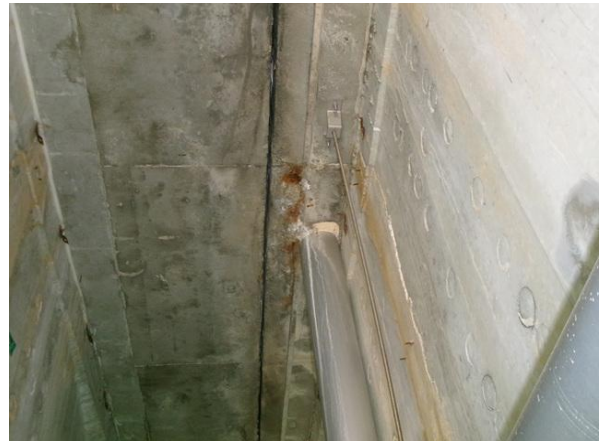
중분대 하면 상태양호

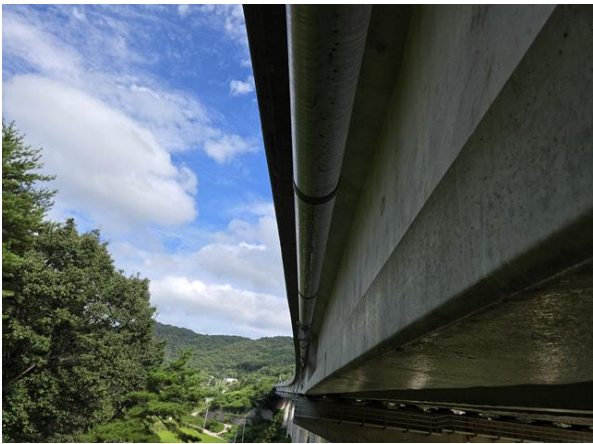
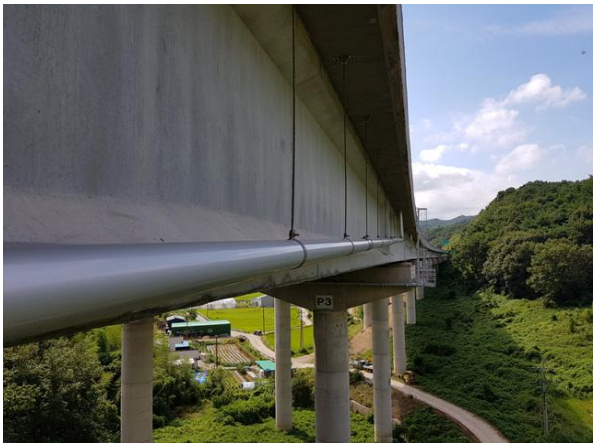
| 배수관 고정상태 양호 | |

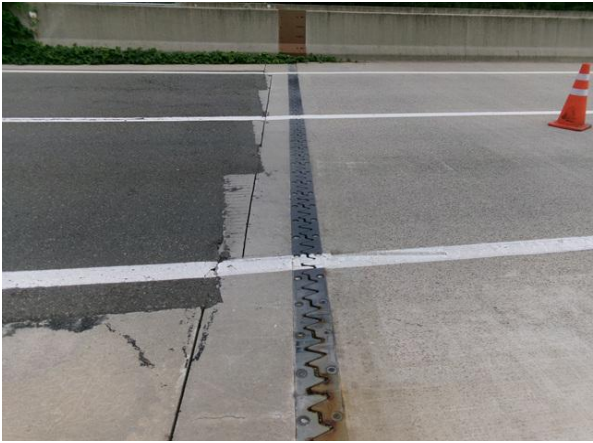
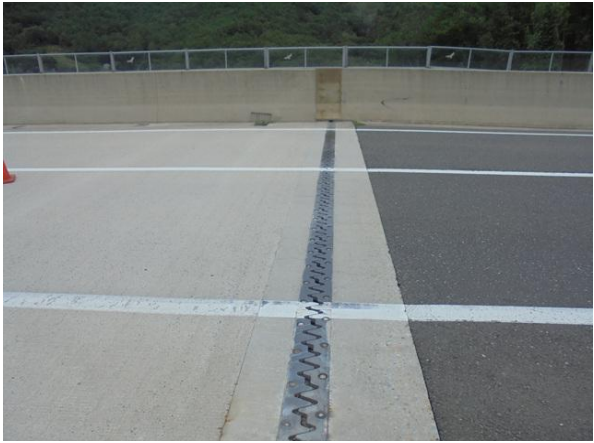
| 신축이음 상태양호 | |

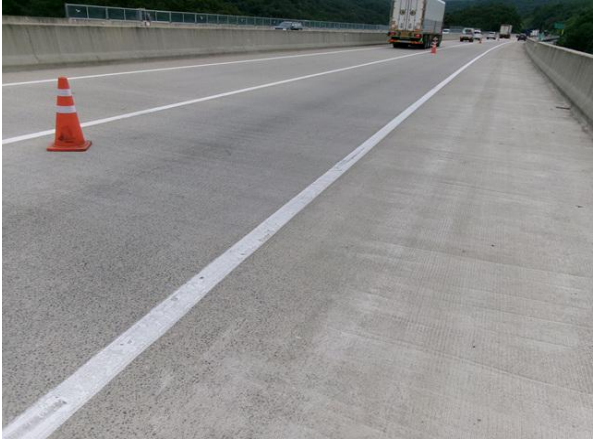
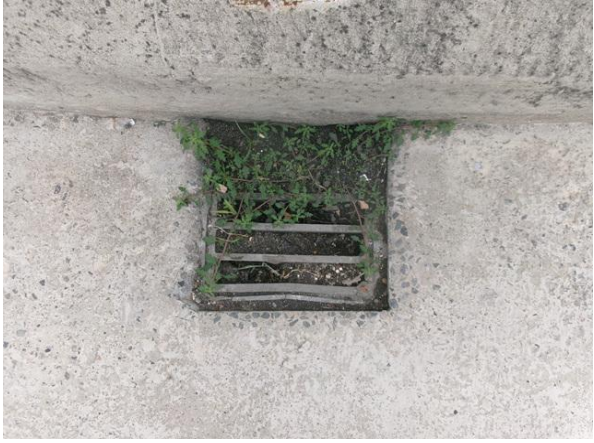
| 구분 | 유해·위험요인 | 점검결과 | 내용 | 보수방안 | 비고 |
|---|---|---|---|---|---|
| 7 | 교량 집수구 막힘(미끄럼·결빙) | <input checked="" type="checkbox"/> 유, <input type="checkbox"/> 무 | 배수구 막힘(경미) | 청소 | |

| 교면포장 상태양호 | 교량 집수구 막힘 |
