## 12. 오실교

### 12.1 시설물의 개요

본 시설물은 경상북도 구미시 장천면 오로리(상주영천고속도로 37.293~38.023km)에 위치한 교량으로서 총 연장 280.0m, 폭 24.3m, 왕복 4차로로 시공되어 있다.

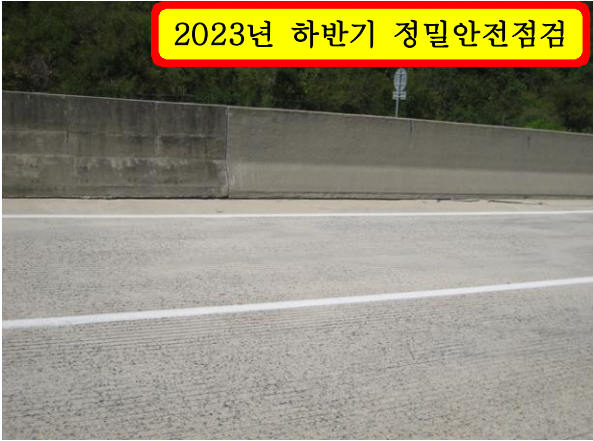
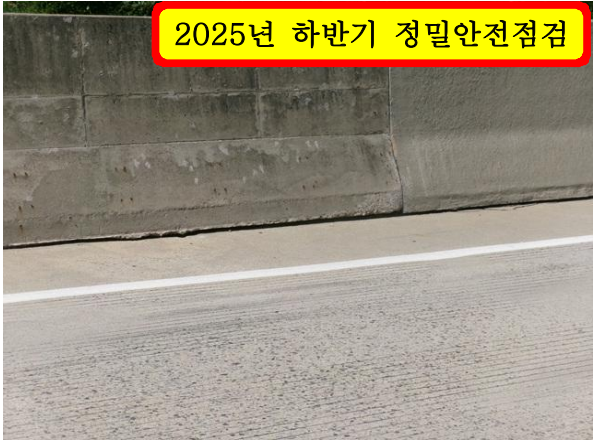
| 손상현황 | • S1 접속부 포장침하(L=5.5m) | 손상현황 | • S1 접속부 포장침하(L=5.5m) |
| 원 인 | • - | 원 인 | • 침하, 시공미흡 |

| 조치방안 | • - | 조치방안 | • 주의관찰 |

- 교면포장에 조사된 포장 망상균열, 접속부 포장 침하, 이격의 경우 침하, 시공미흡, 건조수축, 공용기간 증가 등에 의한 손상으로 시설물에 영향을 미치는 구조적인 손상은 아닌 것으로 판단되며 즉각적인 보수보다 주의관찰 후 손상 진전 시 적절한 보수를 실시하는 것이 바람직하다.

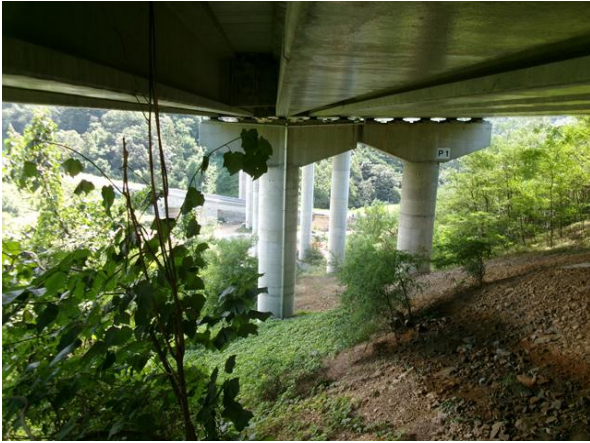
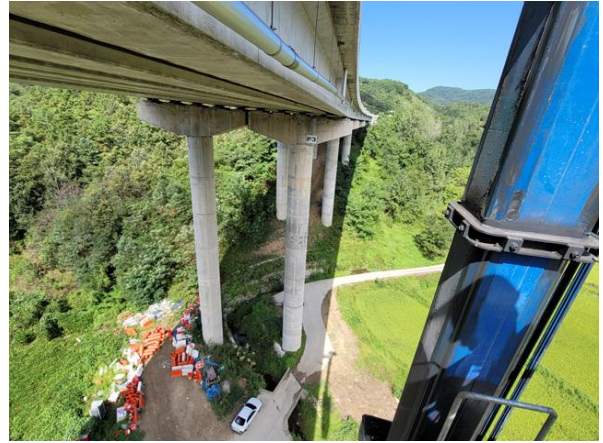
교각 코핑부 상태양호

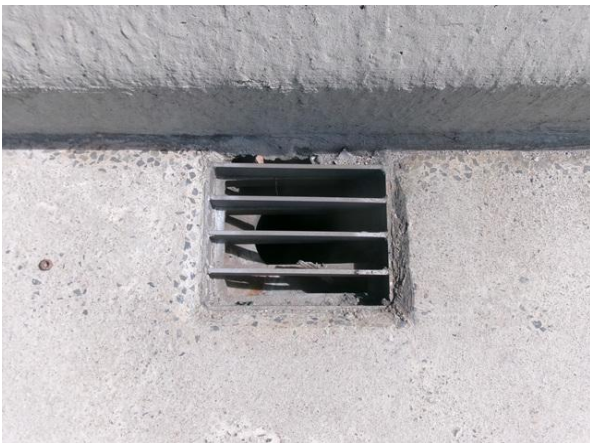
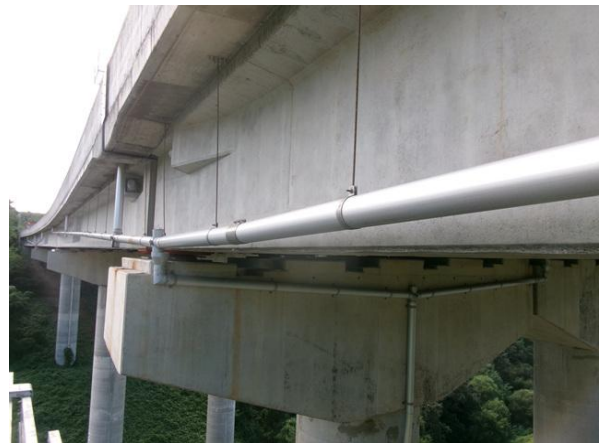
교량 집수구 상태양호

배수관 고정상태 양호

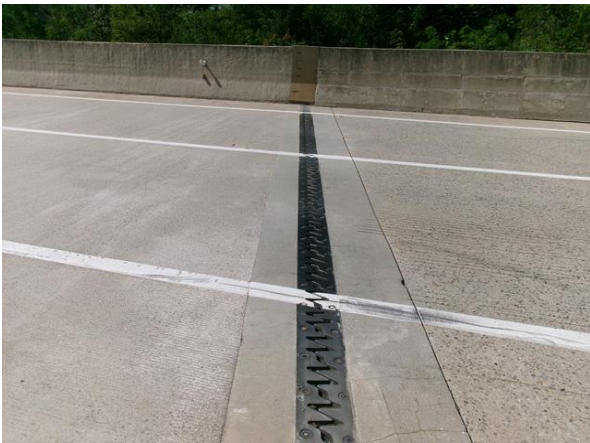
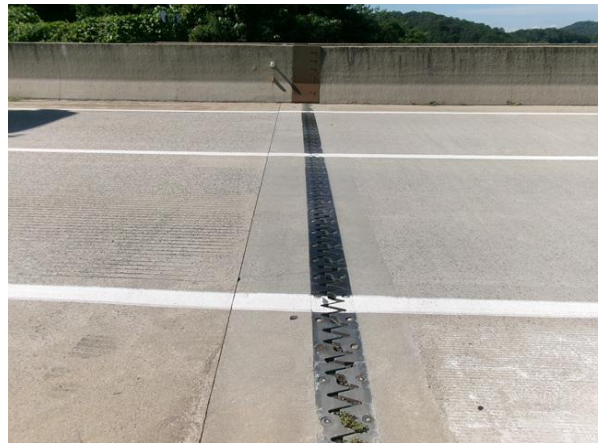
신축이음 상태양호

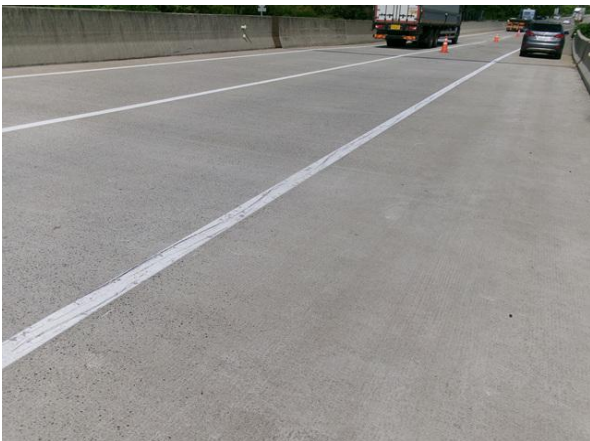
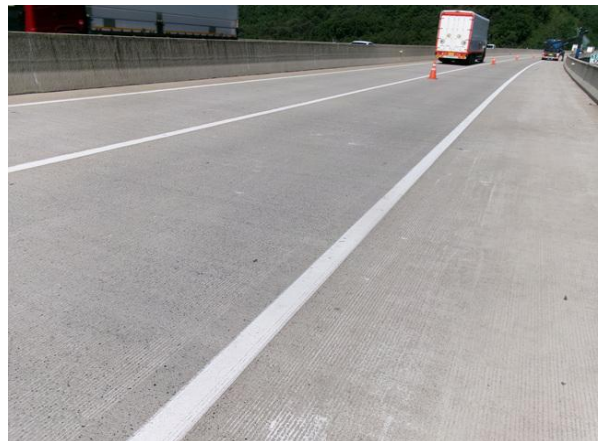
교면포장 상태양호

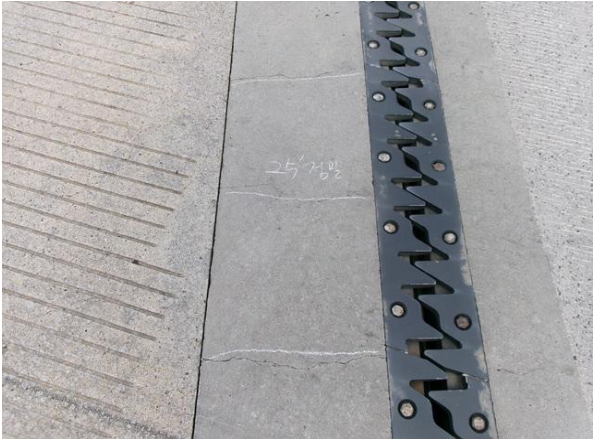
| 손상현황 | • A1 후타재 균열(0.3mm미만) | 손상현황 | • P4 이물질퇴적(L=3.0m) |
| 원 인 | • 건조수축, 공용기간 증가, 차량윤하중 | 원 인 | • 공용기간 증가, 비산물 퇴적 |

| 조치방안 | • 주의관찰 | 조치방안 | • 정비(청소) |

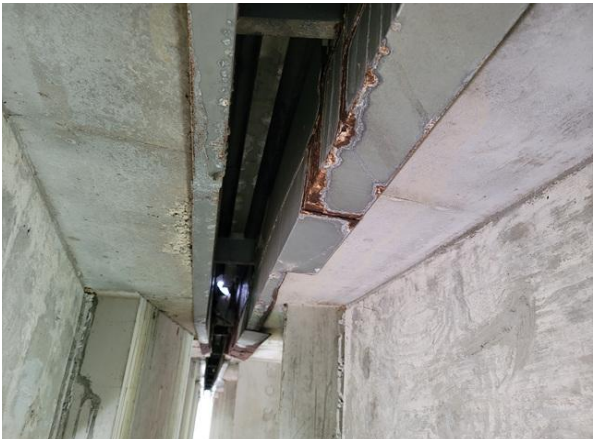
| 손상현황 | • P4 하부 부식(L=3.0m) | 손상현황 | • A2 후타재 파손(0.1×0.3) |
| 원 인 | • 우수유입 | 원 인 | • 공용기간 증가, 차량윤하중 |

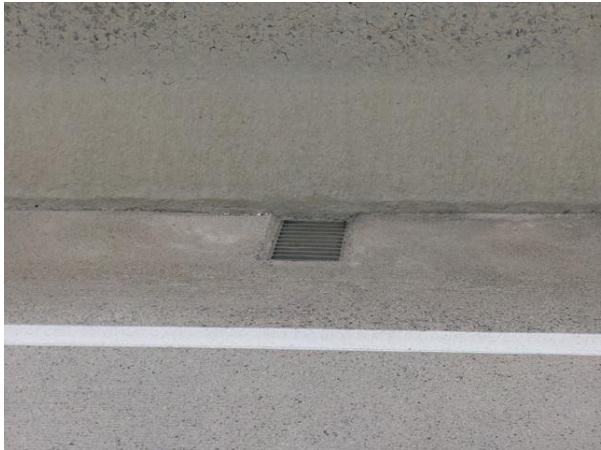
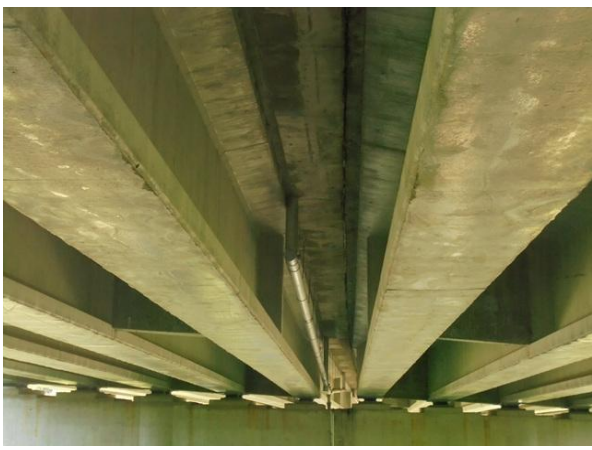
【사진 12.3.48】 배수시설 손상현황

| 손상현황 | • 배수구 상태양호 | 손상현황 | • 배수관 상태양호 |
| 원 인 | • - | 원 인 | • - |

- 배수시설은 기 손상인 없는 양호한 상태이며, 금회 신규 손상도 확인되지 않았다.

- 배수구는 현재 전반적으로 양호한 상태이며, 주기적인 점검을 통한 손상의 발생 여부 확인 등의 유지관리가 요구된다.

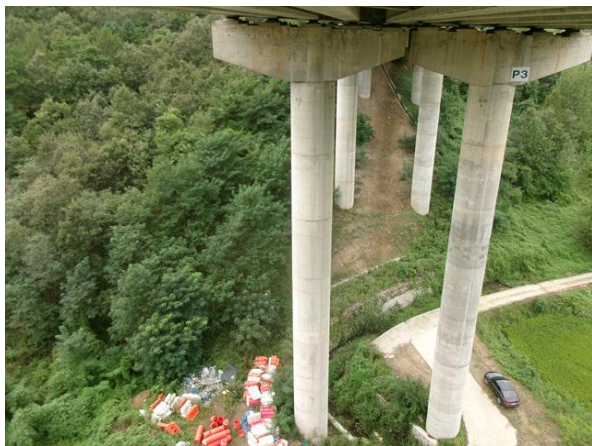
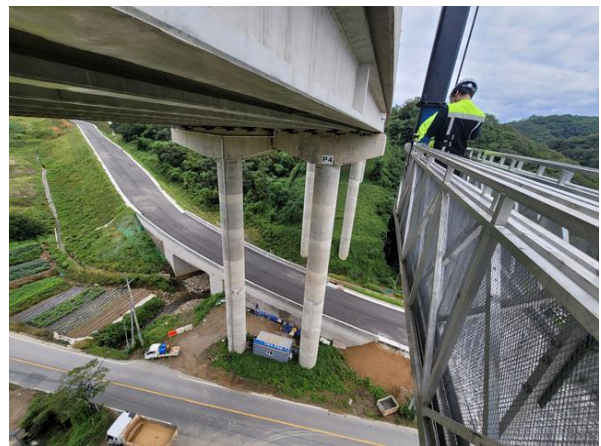
교각 코핑부 상태양호

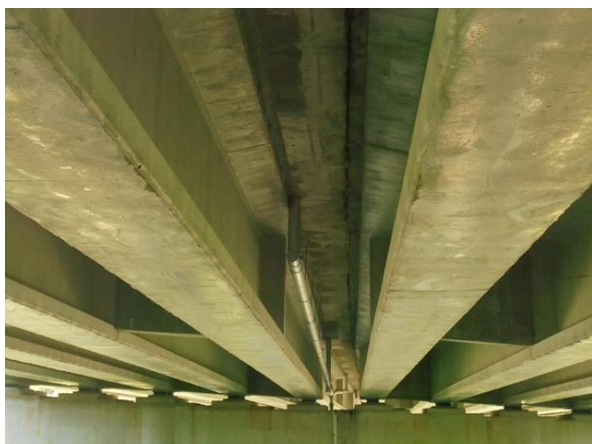
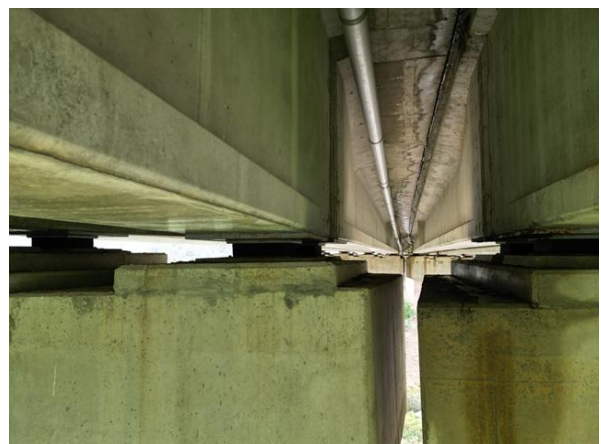
중분대 하면 상태양호

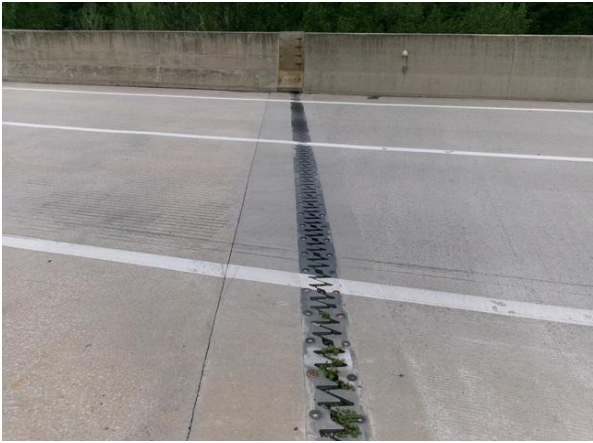
| <p>신축이음 상태양호</p> | |

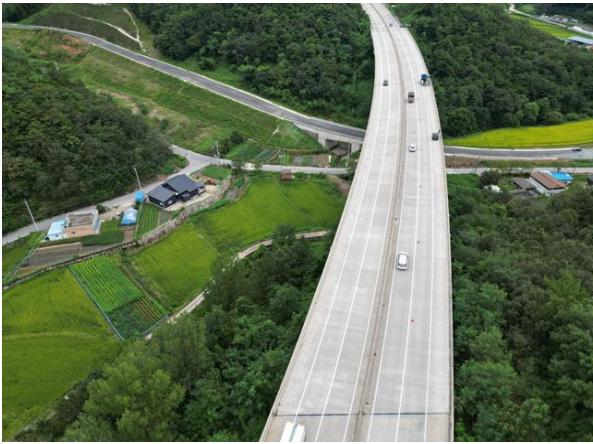
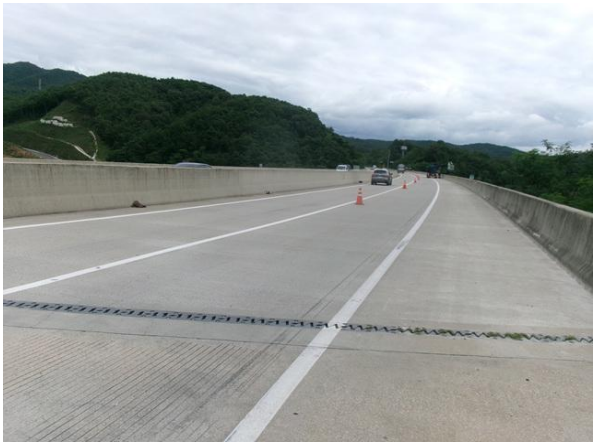
| <p>교면포장 상태양호</p> | |

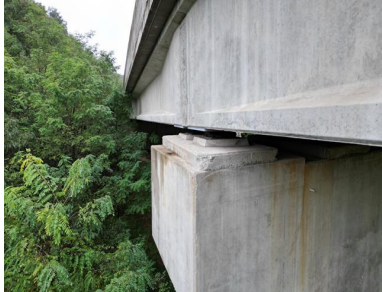
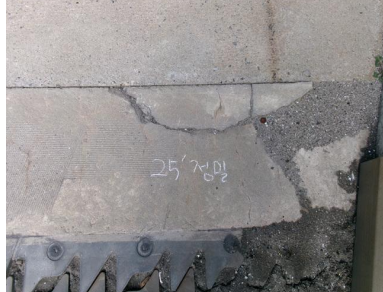
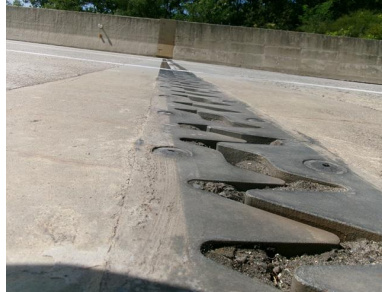
| <p>④ 교각 P1 받침콘크리트 파손 - 진전 여부확인</p> | <p>⑤ 신축이음 A1 후타재 파손 - 진전 여부확인</p> | <p>⑥ 신축이음 A1 본체 단차 - 진전 여부확인</p> |
