## 13. 불당교

### 13.1 시설물의 개요

본 시설물은 경상북도 구미시 장천면 오로리(상주영천고속도로 38.817~39.057km)에 위치한 교량으로서 총 연장 240.0m, 폭 25.4m, 왕복 4차로로 시공되어 있다.

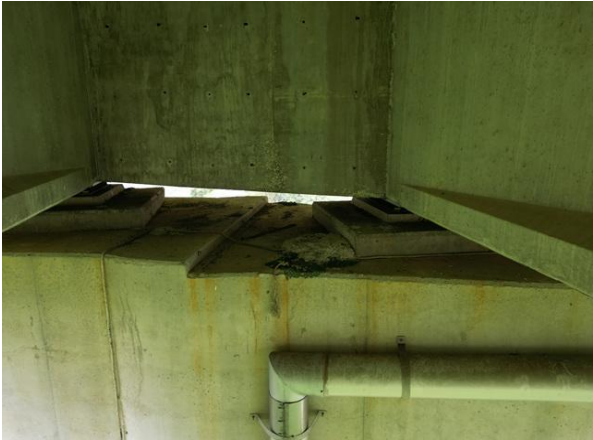
| 손상현황 | • S1 재료분리(0.5×0.5) | 손상현황 | • S6 재료분리(0.5×0.5) |
| 원 인 | • 시공미흡, 다짐부족 등 | 원 인 | • 시공미흡, 다짐부족 등 |

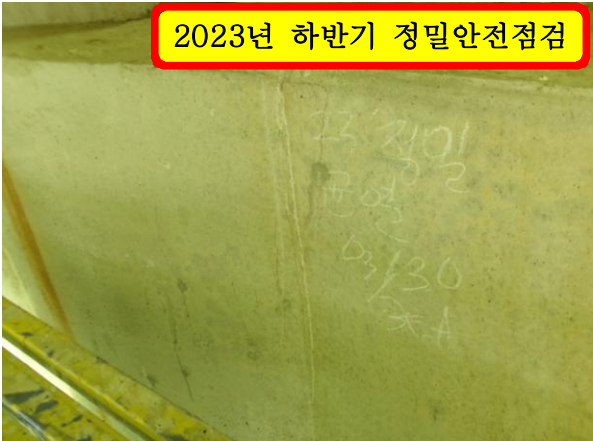
| 손상현황 | • P1 균열(0.3mm이상) | 손상현황 | • P1 균열(0.3mm이상) |
| 원 인 | • - | 원 인 | • 건조수축, 거푸집 조기탈거 등 |

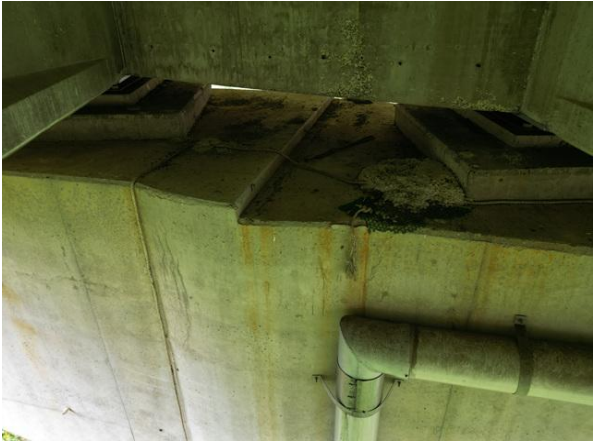
| 손상현황 | • P1 페콘크리트 퇴적(1.0×1.0) | 손상현황 | • P2 균열(0.3mm/이상) |
| 원 인 | • 시공미흡 | 원 인 | • 건조수축, 거푸집 조기탈거 등 |

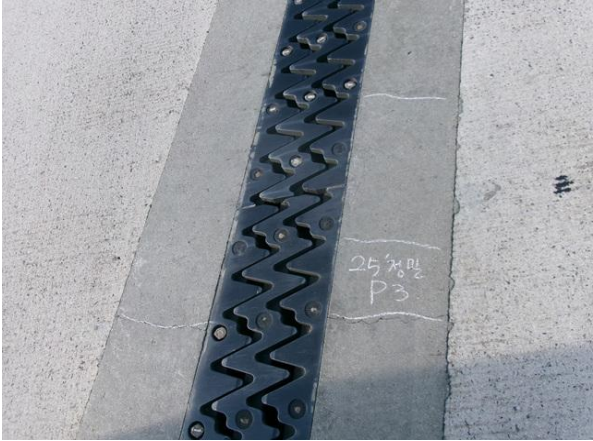
| 손상현황 | • P3 후타재 균열 | 손상현황 | • A2 본체 부식(L=1.0m) |
| 원 인 | • 건조수축, 공용기간 증가, 차량윤하중 | 원 인 | • 우수유입, 공용기간 증가 등 |

| 조치방안 | • 주의관찰 | 조치방안 | • 주의관찰 |

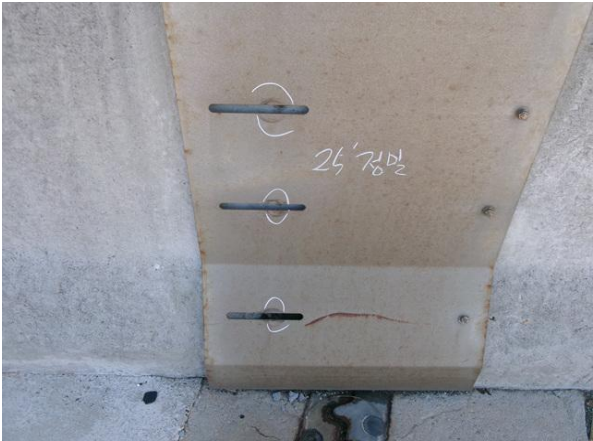
| 손상현황 | • A2 차수판 볼트탈락 3EA | 손상현황 | • A2 후타재 파손(0.1×1.0) |
| 원 인 | • 공용기간 증가 | 원 인 | • 차량윤하중, 공용기간 증가 |

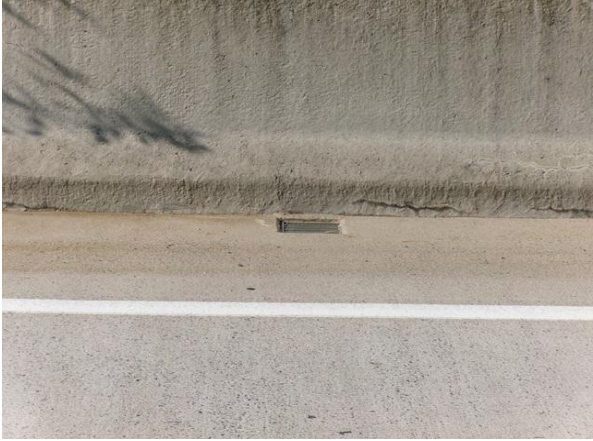
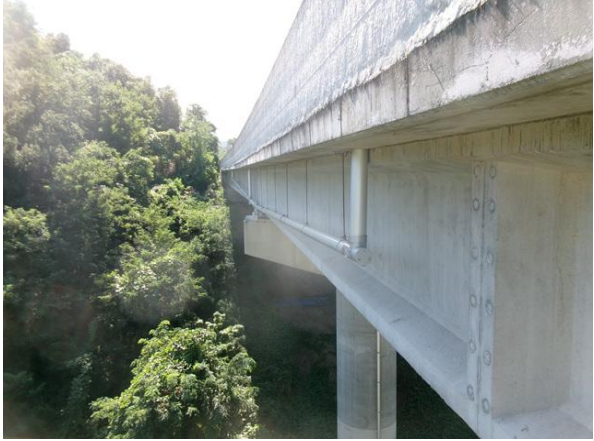
| 손상현황 | • 배수구 상태양호 | 손상현황 | • 배수관 상태양호 |

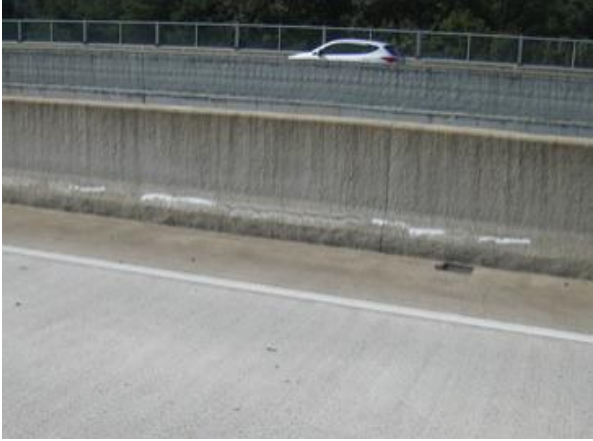
| 손상현황 | • S5 중앙분리대 균열(0.2mm/0.2m) | 손상현황 | • S6 기보수 상태양호 |
| 원 인 | • 건조수축, 거푸집 조기탈거 등 | 원 인 | • - |

- 방호벽에 조사된 균열(0.3mm미만)의 경우 시공시 건조수축, 거푸집집 조기 탈거 등에 의한 손상으로 시설물에 영향을 미치는 구조적인 손상은 아닌 것으로 판단되며 주의관찰 후 손상 진전시 적절한 보수를 실시하는 것이 바람직하다.
- 조사된 파손의 경우 시공시 다짐미흡 및 거푸집 조기 탈거 등에 의한 손상으로 시설물에 영향을 미치는 구조적인 손상은 아닌 것으로 판단되며 내구성 확보 차원의 단면보수 등의 보수를 실시하는 것이 바람직하다.

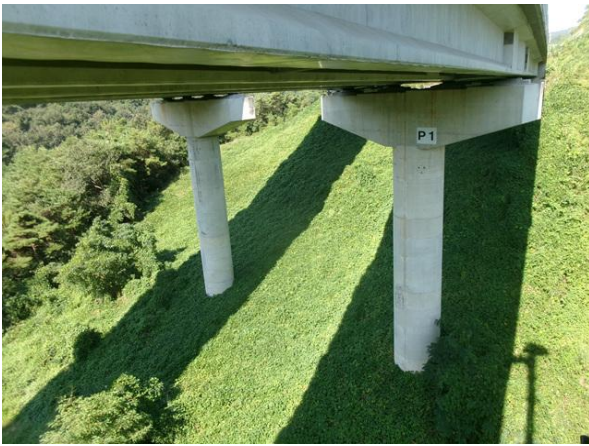
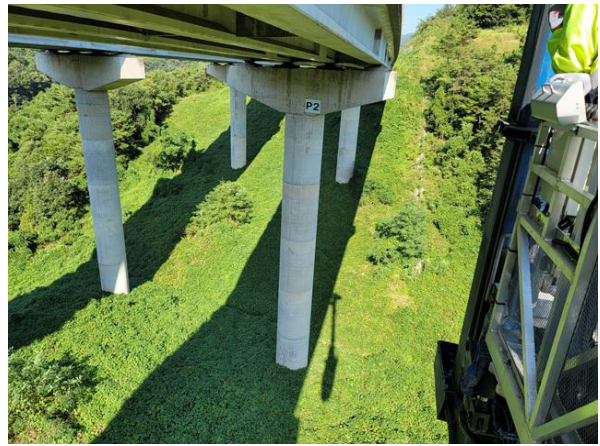
교각 코핑부 상태양호

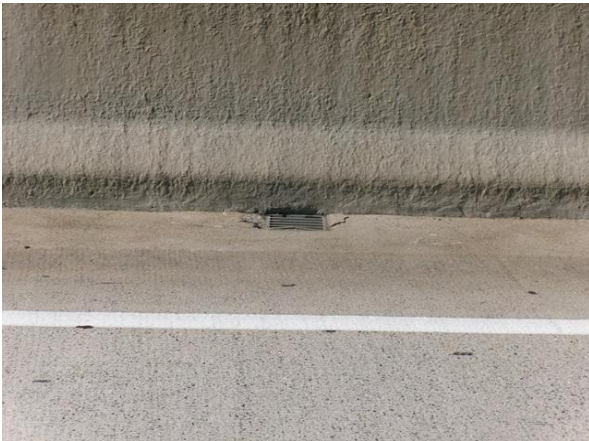
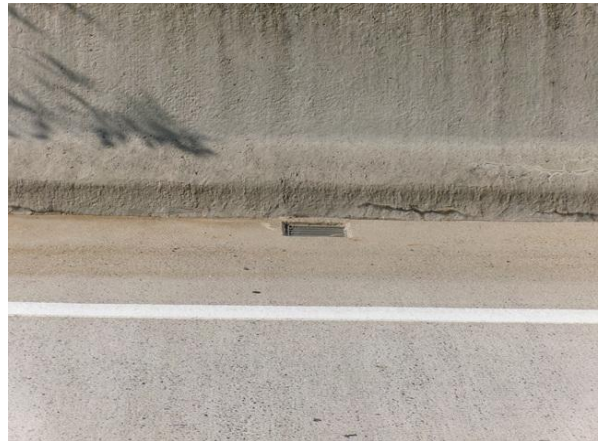
집수구 상태양호

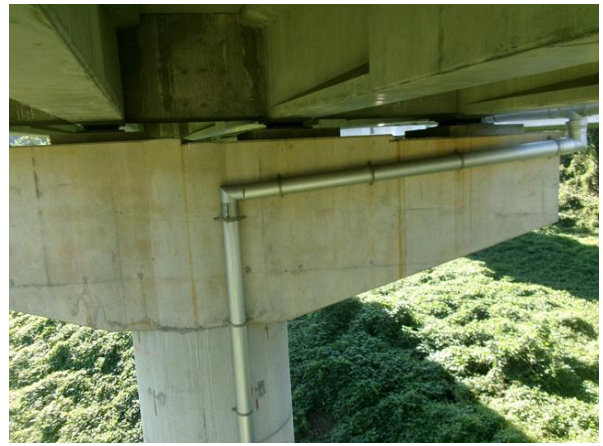
배수관 고정상태 양호

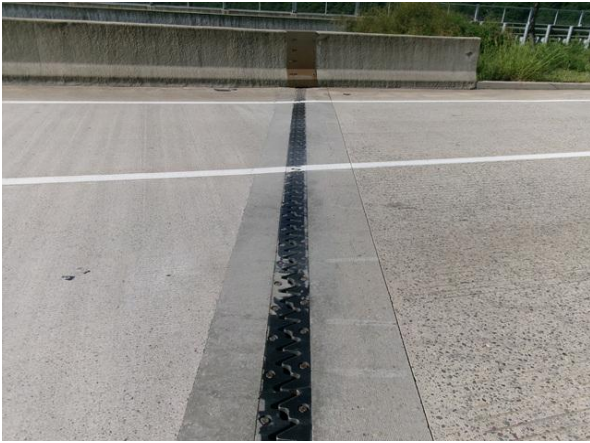
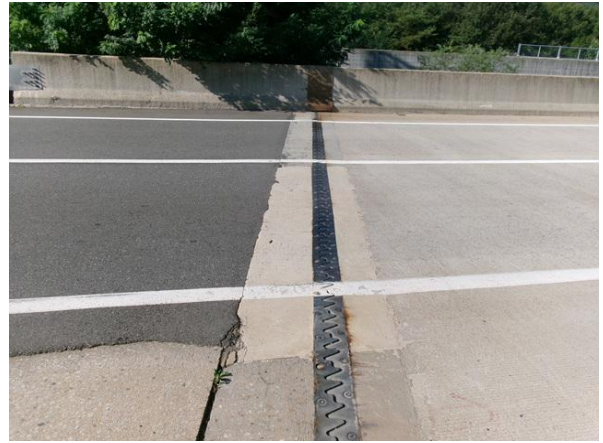
신축이음 상태양호

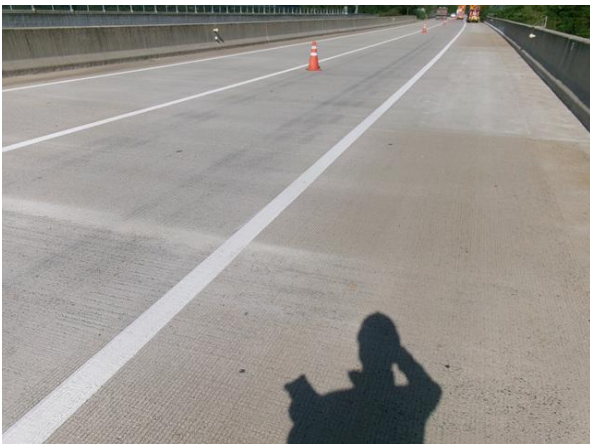
교면포장 상태양호

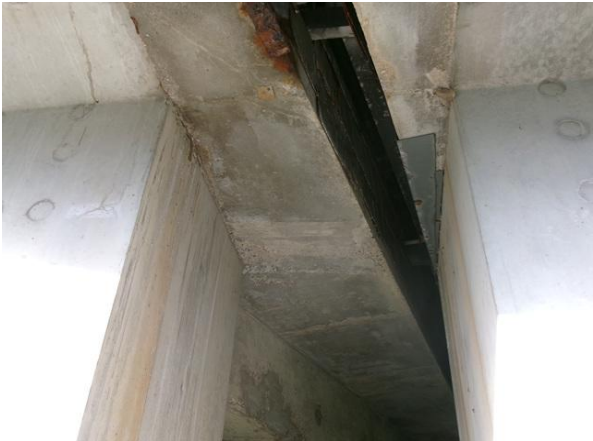
| 손상현황 | • S4 재료분리(0.3×0.3) | 손상현황 | • S4 재료분리(0.5×1.0) |
| 원 인 | • 시공미흡, 다짐부족 등 | 원 인 | • 시공미흡, 다짐부족 등 |

- 바닥판하면의 재료분리는 시공미흡, 다짐부족 등에 의해 발생한 손상으로 내구성 확보 차원에서 단면보수를 실시하는 것이 요구된다.

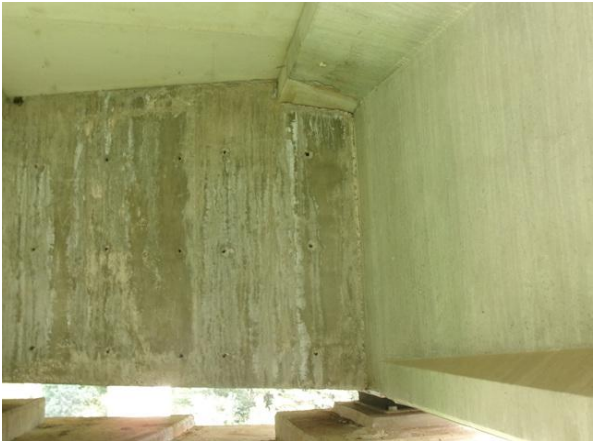
| 손상현황 | • S1 백태(0.2×1.5) | 손상현황 | • S1 재료분리(2.0×3.0) |
| 원 인 | • 우수유입, 습기흡착 등 | 원 인 | • 시공미흡, 다짐부족 등 |

| 조치방안 | • 표면처리 | 조치방안 | • 단면보수 |

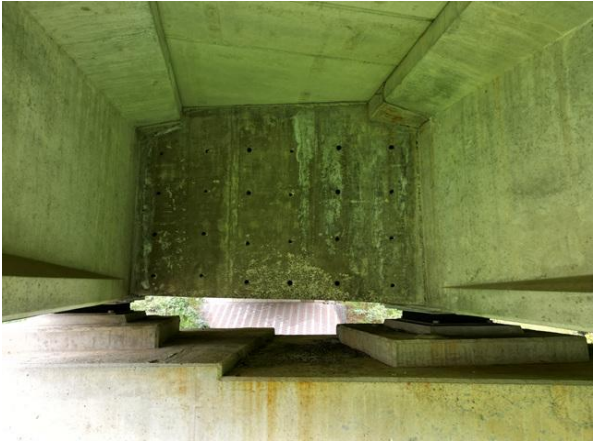
| 손상현황 | • S5 재료분리(1.5×0.5) | 손상현황 | • S5 재료분리(2.0×1.5) |
| 원 인 | • 시공미흡, 다짐부족 등 | 원 인 | • 시공미흡, 다짐부족 등 |

- 가로보에 조사된 백태의 경우 우수유입, 습기흡착 등 복합적인 원인에 의한 손상으로 구조적인 영향을 미치는 손상은 아니나 내구성확보 차원의 표면처리 등 보수가 필요하다고 판단된다.
- 조사된 재료분리, 층분리, 파손의 경우 외부충격, 다짐부족, 거푸집 조기탈거 등 복합적인 원인에 의한 손상으로 구조적인 영향을 미치는 손상은 아니나 내구성확보 차원의 단면보수 등 보수가 필요하다고 판단된다.

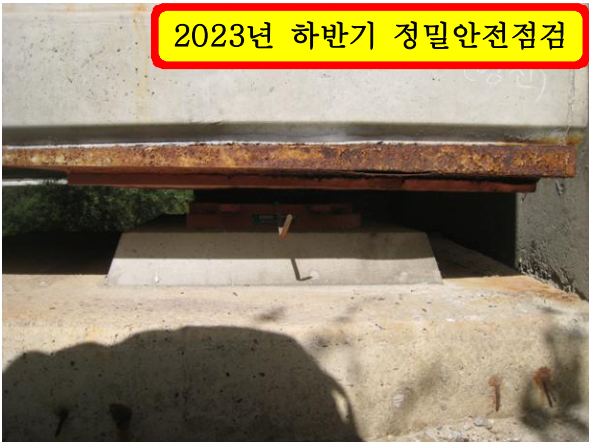
| 손상현황 | • A2-Sh4 플레이트 부식 | 손상현황 | • A2-Sh4 플레이트 부식 |

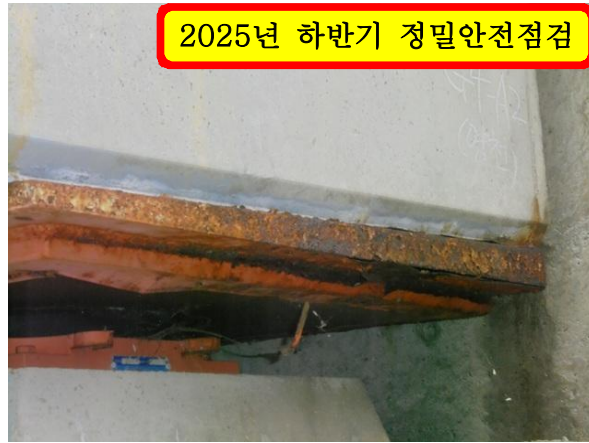
| 원 인 | • - | 원 인 | • 공용기간 증가, 습기흡착 |

| 조치방안 | • - | 조치방안 | • 재도장 |

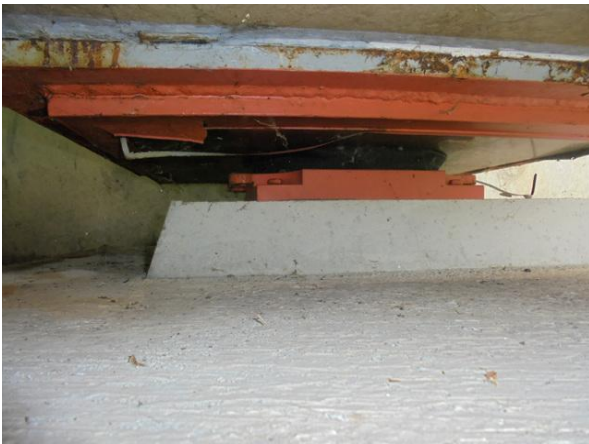
| 손상현황 | • A2-Sh4 몰탈 균열 (0.3mm미만) | 손상현황 | • P2-Sh4 받침콘크리트 재료분리 (0.2x0.2) |
| 원 인 | • 건조수축, 온도변화 | 원 인 | • 다짐부족, 거푸집 조기탈거 등 |

| 조치방안 | • 표면처리 | 조치방안 | • 단면보수 |

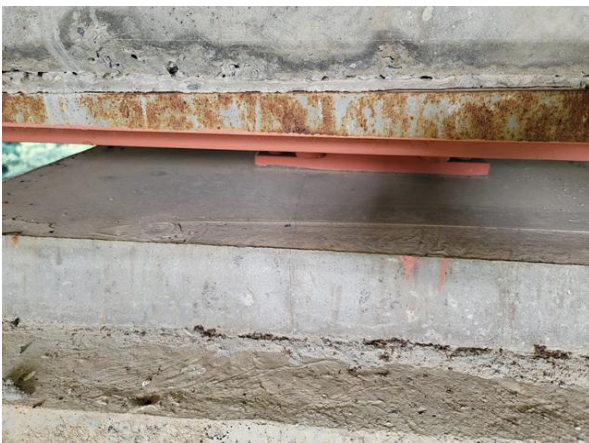
| 손상현황 | • P3-Sh3 몰탈 균열 (0.3mm미만) | 손상현황 | • P3-Sh8 몰탈 균열 (0.3mm미만) |
| 원 인 | • 건조수축, 온도변화 | 원 인 | • 건조수축, 온도변화 |

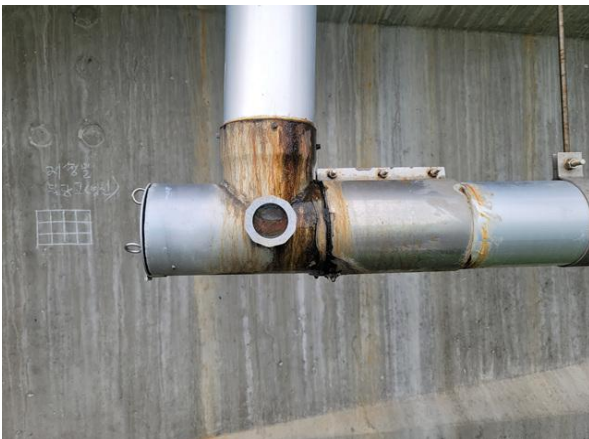
| S1 배수관 누수 | S4 배수관 식생 |

- 배수시설에 조사된 배수관 누수, 식생, 막힘의 경우 시공미흡, 공용기간 증가, 비산물 퇴적 등에 의한 손상으로 정비 등의 보수를 실시하는 것이 바람직하다.

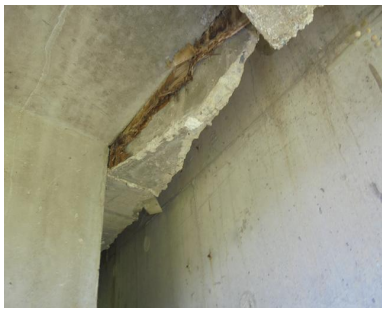
| <p>① 바닥판하면 S1 파손 - 진전 여부확인</p> | <p>② 거더 S6 균열(0.3mm이상) - 진전 여부확인</p> | <p>③ 교대 A2 균열(0.3mm이상) - 진전 여부확인</p> |

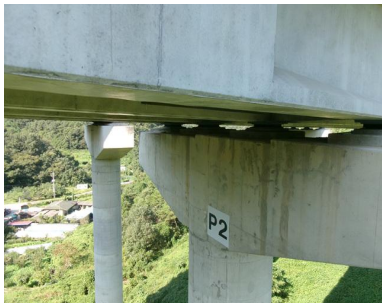
| <p>④ 교각 P1,2,4,5 균열(0.3mm이상) - 진전 여부확인</p> | <p>⑤ 신축이음 P3 하부 부식- 진전 여부확인</p> | <p>⑥ 교량받침 A1,2,P3 플레이트 부식 - 진전 여부확인</p> |

- 교각에 조사된 균열(0.3mm미만, 이상), 망상균열의 경우 건조수축, 거푸집 조기탈거 등 복합적인 원인에 의한 손상으로 구조적인 영향을 미치는 손상은 아니나 내구성확보 차원의 표면처리, 주입보수 등 보수가 필요하다고 판단된다.
- 조사된 폐콘크리트 퇴적의 경우 시공미흡에 의한 손상으로 정비가 필요하다고 판단된다.

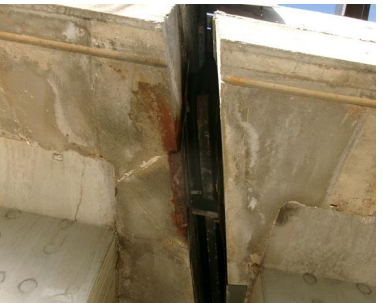
- 신축이음에 조사된 본체부식, 단차, 후타재 균열의 경우 우수유입, 공용기간 증가, 차량 윤하
