## 16. 군위JCT R-C교

### 16.1 시설물의 개요

본 시설물은 대구광역시 군위군 효령면 내리리(상주영천고속도로 군위JCT)에 위치한 교량으로 총 연장 240.0m, 폭 8.5m로 시공되어 있다.

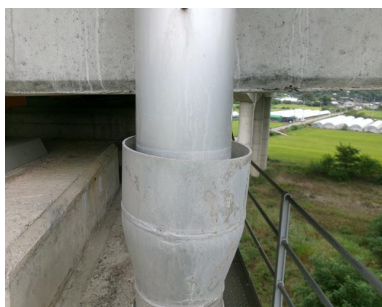
| <p>④ 교량받침 P4 고무재 갈라짐 -<br/>진전 여부확인</p> | <p>⑤ 배수시설 S4(P4) 배수관 월류<br/>- 진전 여부확인</p> | <p>-</p> |
