## 17. 장기교

### 17.1 시설물의 개요

본 시설물은 대구광역시 군위군 효령면 장기리(상주영천고속도로 44.218~44.428km)에 위치한 교량으로서 총 연장 180.0m, 폭 24.4m, 왕복 4차로로 시공되어 있다.

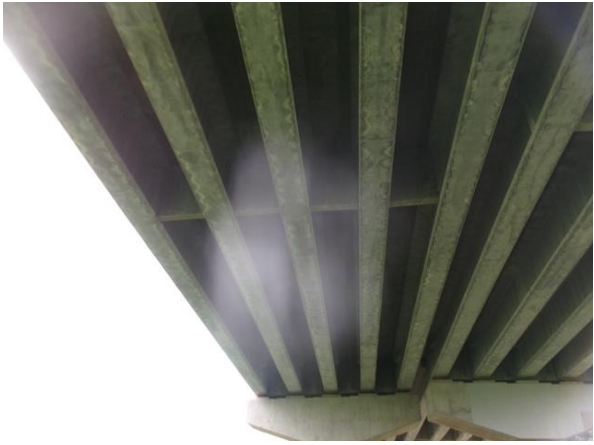
| 손상현황 | • S1 상태양호 | 손상현황 | • S2 상태양호 |
| 원 인 | • - | 원 인 | • - |

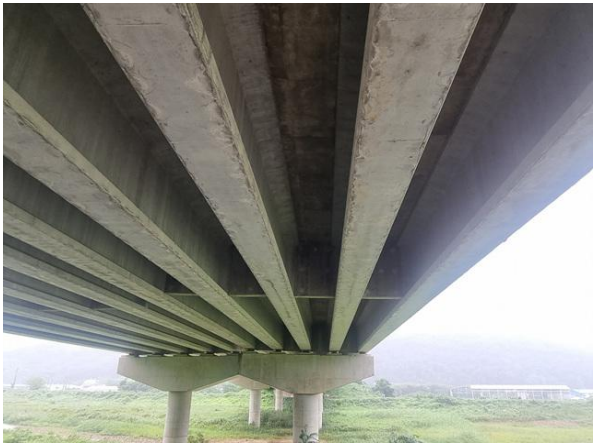
| 손상현황 | • S1 상태양호 | 손상현황 | • S4 상태양호 |
| 원 인 | • - | 원 인 | • - |

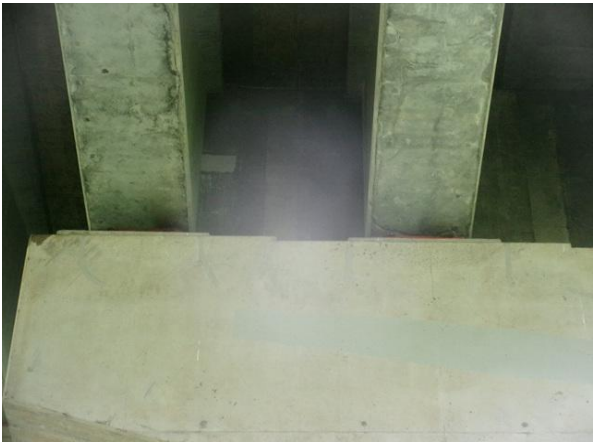
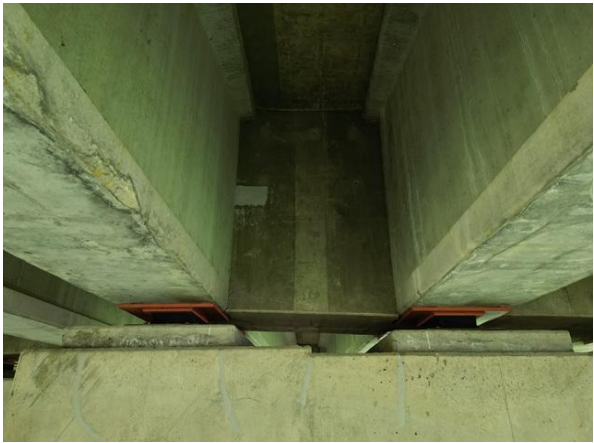
【사진 17.3.7】 가로보 손상현황

| 손상현황 | • S2 재료분리 보수현황 | 손상현황 | • S2 재료분리 보수현황 |

- 기 점검시 재료분리가 조사된 것으로 확인된 상태이며, 금회 재료분리 손상에 대한 보수가 실시되었다.

- 가로보의 외관조사 결과, 기존상인 재료분리 손상이 보수가 실시되어 손상이 없는 양호한 상태이다.

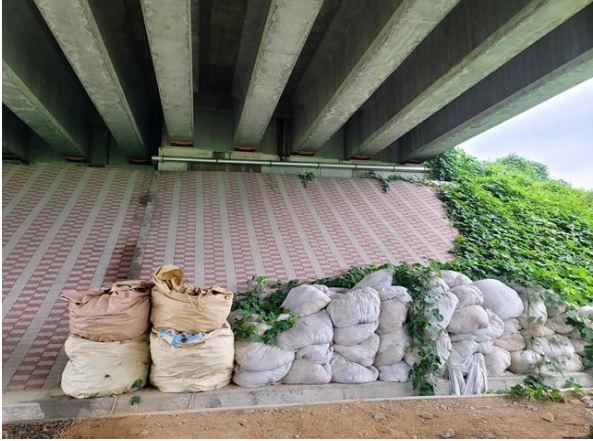
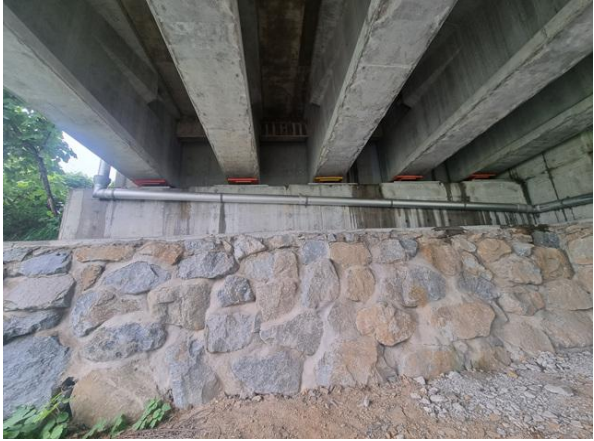
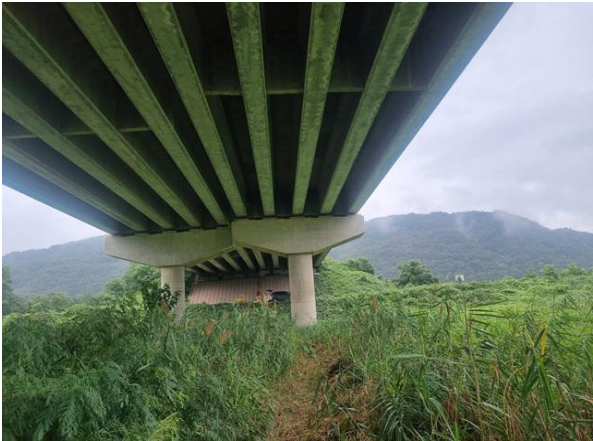
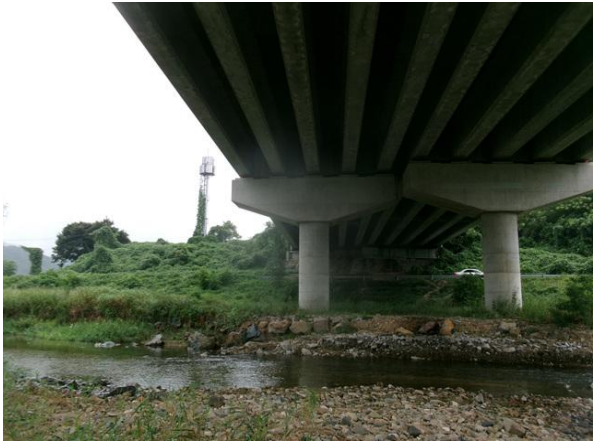
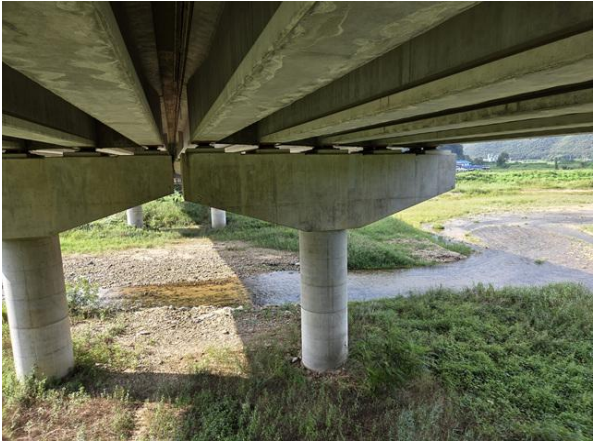
【사진 17.3.12】 기초 전경

- 장기교의 기초는 교대 A1, A2 말뚝기초, 교각 P1~3 직접기초로 시공되어 있으며, 현재 매립되어 있는 상태로 현장조사는 불가하다.

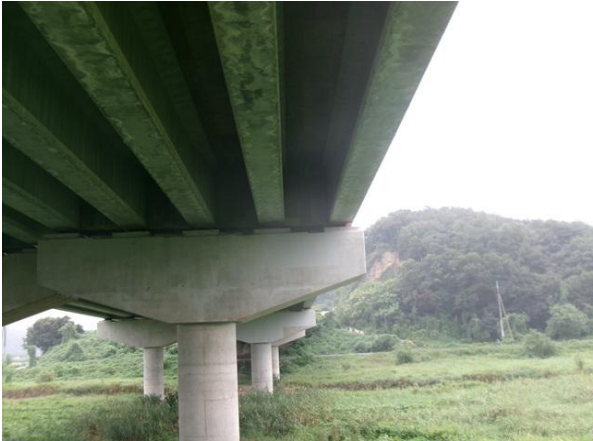
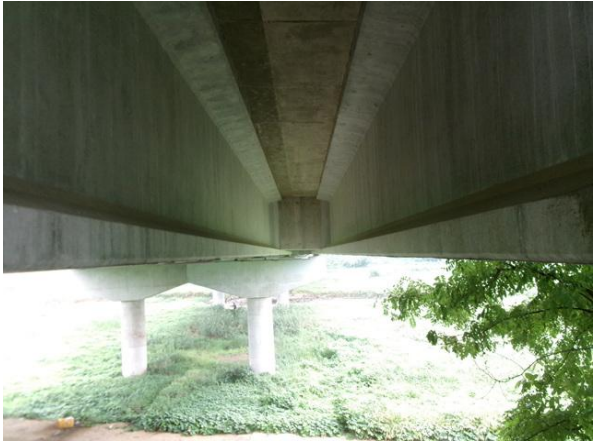
| 손상현황 | • S1 재료분리 보수현황 | 손상현황 | • S1 상태양호 |

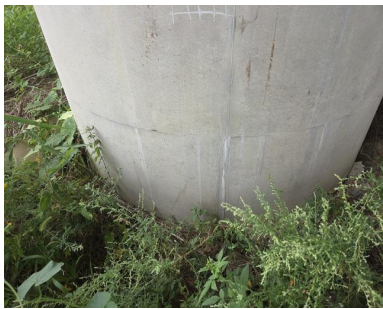
| <p>① 교각 P1 백태 - 진전 여부확인</p> | <p>② 교량받침 A1 받침콘크리트<br/>충분리 및 잡철물 노출 - 진전<br/>여부확인</p> | <p>③ 신축이음 A1 후타재 파손 -<br/>진전 여부확인</p> |

- 교각에 조사된 균열(0.3mm미만), 망상균열의 경우 건조수축, 거푸집 조기탈거 등 복합적인 원인에 의한 손상으로 구조적인 영향을 미치는 손상은 아니나 내구성 확보 차원의 표면처리 등 보수가 필요하다고 판단된다.
- 조사된 파손의 경우 외부충격, 외부충격에 의한 손상으로 구조적인 영향을 미치는 손상은 아니나 내구성 확보 차원의 단면보수 등 보수가 필요하다고 판단된다.
