## 19. 가호교

### 19.1 시설물의 개요

본 시설물은 대구광역시 군위군 부계면 가호리(상주영천고속도로 52.911~53.044km)에 위치한 교량으로서 총 연장 132.5m, 폭 24.5m, 왕복 4차로로 시공되어 있다.

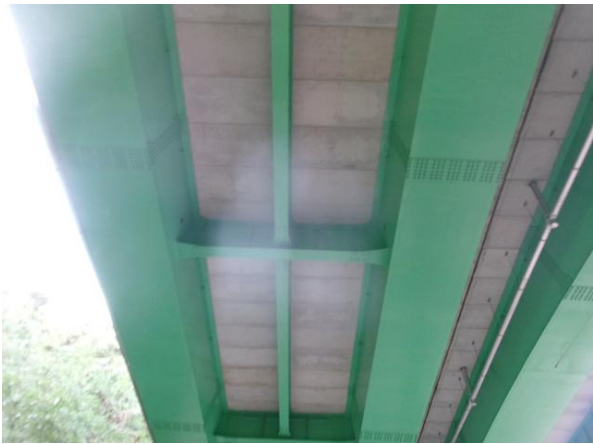
| 손상현황 | • S3 바닥판하면 상태양호 | 손상현황 | • S2 바닥판하면 상태양호 |

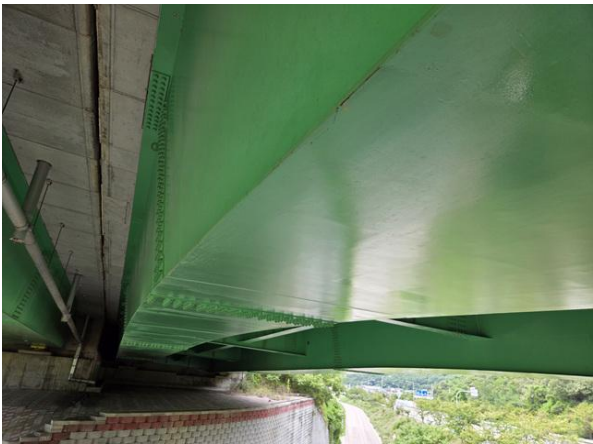
| 손상현황 | • S1 거더외부 상태양호 | 손상현황 | • S1 거더내부 상태양호 |

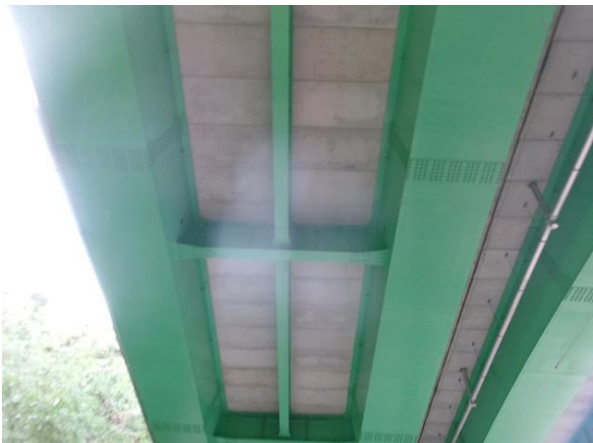
| 손상현황 | • S2 거더외부 상태양호 | 손상현황 | • S2 거더내부 상태양호 |

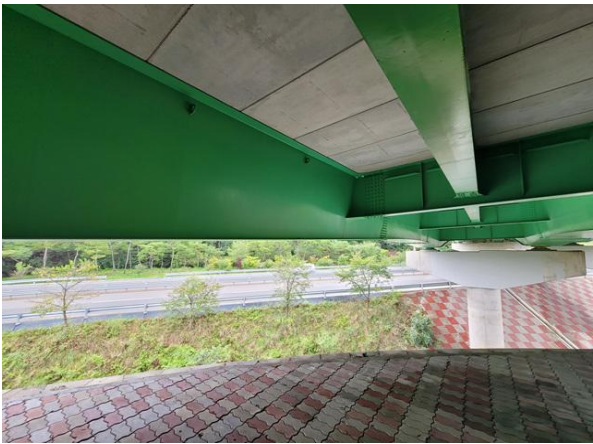
| 손상현황 | • S3 거더외부 상태양호 | 손상현황 | • S3 거더내부 상태양호 |

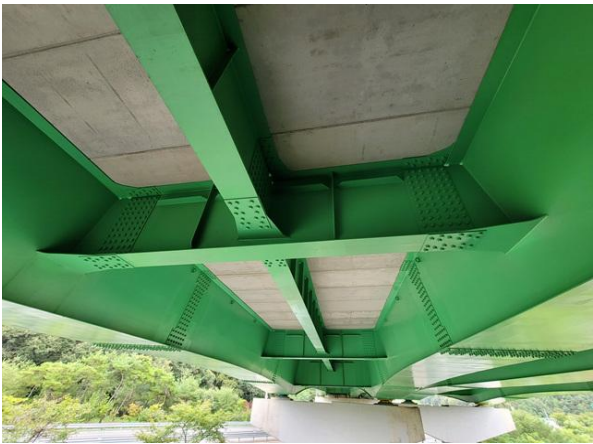
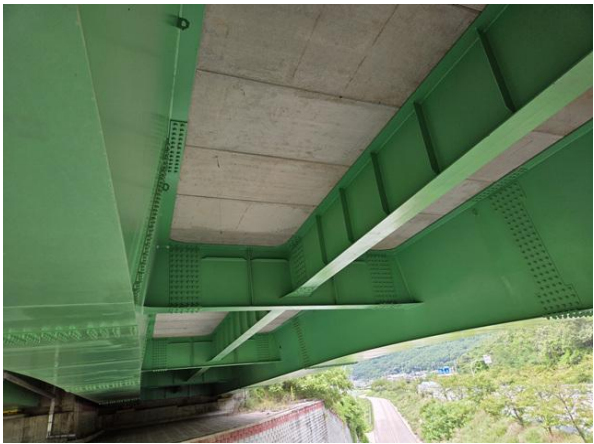
【사진 19.3.7】 가로보 및 세로보 손상현황

| 손상현황 | • S1 가로보 상태양호 | 손상현황 | • S1 세로보 상태양호 |

- 전회 점검과 비교결과, 기존손상이 없는 양호한 상태로 확인되었으며, 금회점검에서 신규손상은 조사되지 않았다.

- 가로보 및 세로보에 대한 현장조사 결과, 점검일 현재 손상이 없는 양호한 상태이며, 주기적인 점검을 통한 손상의 발생여부 확인 등의 유지관리가 요구된다.

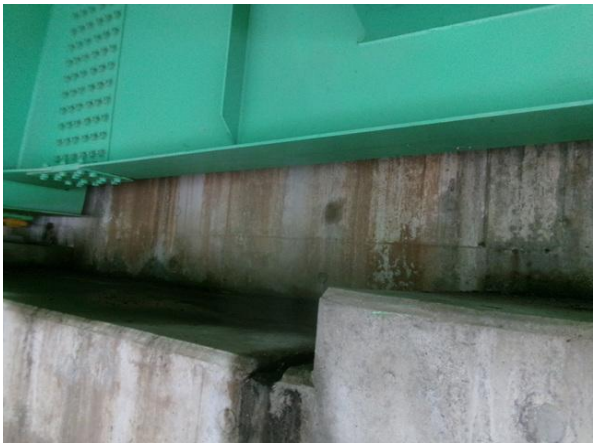
【사진 19.3.9】 교대 손상현황

| 손상현황 | • A1 체수(5.0×1.0) | 손상현황 | • A2 누수흔적(5.0×5.0) |
| 원 인 | • 신축이음 하부 누수 등 | 원 인 | • 신축이음 하부 누수 등 |

- 전회 점검과 비교결과, 기존손상인 체수, 누수흔적이 확인되었고, 금회 점검에서 신규손상은 조사되지 않았다.

| 구분 | 손상 내용 | 단위 | 2023년<br>정밀안전점검 | | 2025년<br>정밀안전점검 | | 증,감<br>(▲, ▼) | 비고 |
|---|---|---|---|---|---|---|---|---|
| | 누수흔적 | m <sup>2</sup> | 25.00 | 1 | 25.00 | 1 | — — | 변동없음 |

- 교대에서 조사된 체수, 누수흔적의 경우 신축이음 하부 누수에 의한 손상으로 조사된 손상에 대한 단일보수 보다는 주기적인 점검을 통한 유지관리를 실시하고 추후 신축이음 하부 누수와 연계하여 정비, 표면처리 등 일괄보수를 실시하고 손상의 재발생 여부를 확인하는 조치가 필요하다고 판단된다.

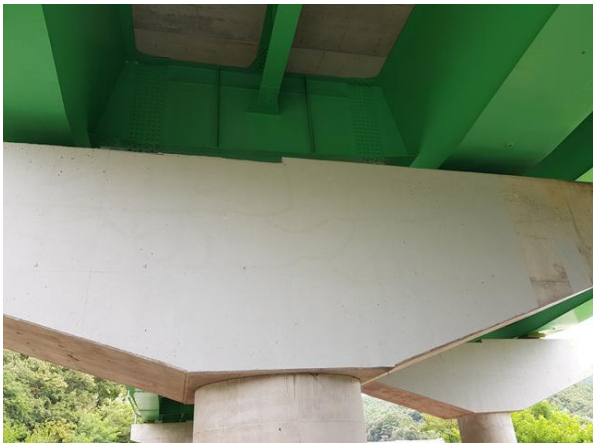
【사진 19.3.11】 교각 손상현황

| 손상현황 | • P1 코핑부 망상균열(7.0×1.5) | 손상현황 | • P1 코핑부 망상균열(7.0×1.5) -보수- |
| 원 인 | • 건조수축, 온도변화 등 | 원 인 | • - |

- 전회 점검과 비교결과, 기존손상인 망상균열 손상이 확인되었으며, 금회 점검에서 신규손상은 조사되지 않았고, 기존손상 망상균열 일부에 대한 보수가 실시되었다.

| 구분 | 손상 내용 | 단위 | 2023년<br>정밀안전점검 | | 2025년<br>정밀안전점검 | | 증,감<br>(▲, ▼) | 비고 |
|---|---|---|---|---|---|---|---|---|
| 교각 | 망상균열 | m <sup>2</sup> | 21.00 | 2 | 10.50 | 1 | ▼ 10.50 | 일부보수 |

- 교각에서 조사된 코핑부 망상균열의 경우 건조수축, 온도변화, 거푸집 조기탈거 등의 복합적인 원인에 의한 비구조적 미세균열로 부재의 내구성 확보 차원의 표면보수 등 보수를 실시하는 것이 필요하다고 판단된다.

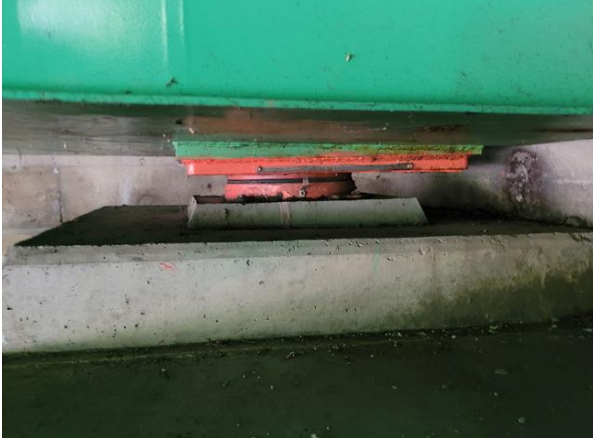
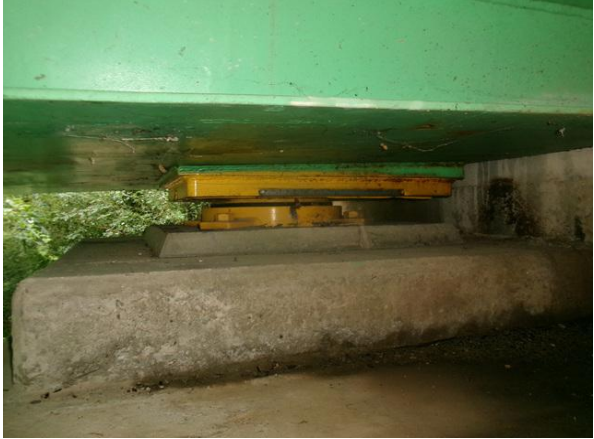
【사진 19.3.13】 교량받침 손상현황

| 손상현황 | • A1-Sh2 교량받침 상태양호 | 손상현황 | • A2-Sh1 교량받침 상태양호 |

- 전회 점검과 비교결과, 기존손상이 없는 양호한 상태로 확인되었으며, 금회 점검에서 별도의 신규손상은 조사되지 않았다.

- 교량받침의 현장조사 결과, 손상이 없는 양호한 상태로 확인되었으며, 교량받침은 주기적인 점검을 통한 손상의 발생여부 확인 등의 유지관리가 필요할 것으로 사료된다.

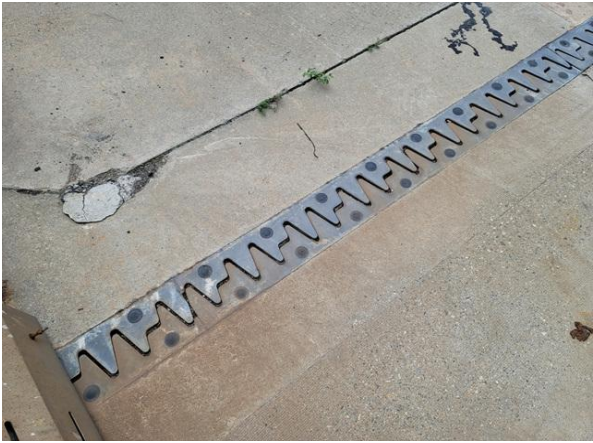
【사진 19.3.17】 신축이음 손상현황

| 손상현황 | • A1 이물질 퇴적(L=1.0m) | 손상현황 | • A2 후타재 박락(0.2×0.3) |
| 원 인 | • 공용기간 증가, 비산먼지 퇴적 등 | 원 인 | • 다짐미흡, 중차량 반복통행 등 |

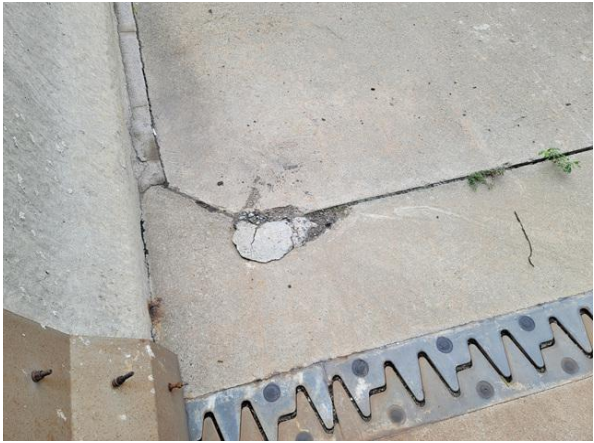
- 전회 점검과 비교결과, 기존손상인 이물질퇴적, 본체 부식 등의 손상이 확인되었고, 금회 점검에서 신규손상으로 외부충격, 중차량 반복통행, 공용기간 증가, 열화 등에 의한 후타재 파손, 하부 누수 등의 손상이 추가로 조사되었다. 또한 기존 후타재 박리 손상이 진전되어 후타재 박락으로 변경되었고, 보수부 망상균열에 대한 보수가 실시되었다.

| 구분 | 손상 내용 | 단위 | 2023년<br>정밀안전점검 | | 2025년<br>정밀안전점검 | | 증,감<br>(▲, ▼) | 비고 |
|---|---|---|---|---|---|---|---|---|
| | 후타재 박락 | m <sup>2</sup> | — | — | 0.06 | 1 | ▲ 0.06 | 손상변경 |

- 신축이음장치에서 조사된 후타재 박락, 파손의 경우 다짐미흡, 공용기간 증가, 중차량 반복통행 등 복합적인 원인에 의한 손상으로 차량의 주행안전성을 확보하고, 부재의 손상진전 방지 및 내구성 확보 차원의 단면보수 등 적절한 보수가 필요하다.
- 조사된 하부 누수의 경우 공용기간 증가, 비산먼지퇴적, 열화 등에 의한 손상으로 판단되며, 점검당시 발생한 손상으로 인한 하부 바닥판하면, 거더, 교량받침에 대한 2차 손상은 발생하지 않은 것으로 확인되었으나 지속적인 우수유입시 타부재의 손상발생이 우려되므로 유도배수관 설치 등의 보수조치가 필요하다.
- 조사된 이물질 퇴적, 본체 부식의 경우 공용기간 증가, 비산먼지퇴적, 열화 등에 의한 손상으로 점검당시 신축이음장치의 기능성에 영향을 미치는 손상은 아니나 부재의 내구성을 확보하고 원활한 기능성을 확보하기 위한 정비, 채도장 등의 보수조치가 필요할 것으로 사료된다.

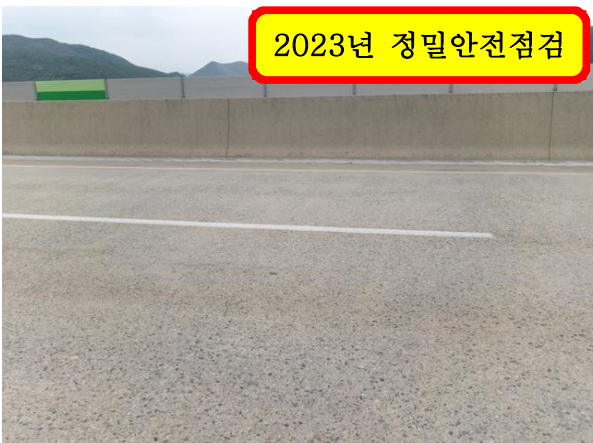
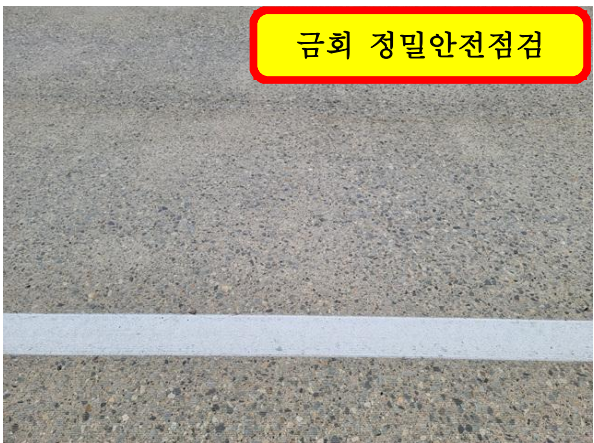
【사진 19.3.20】 교면포장 손상현황

| 손상현황 | • S2 포장 망상균열(40.0×6.0) | 손상현황 | • S2 포장 망상균열(40.0×6.0) |
| 원 인 | • - | 원 인 | • 건조수축, 공용기간 증가, 차량윤하중 등 |

| 구분 | 손상 내용 | 단위 | 2023년<br>정밀안전점검 | | 2025년<br>정밀안전점검 | | 증,감<br>(▲, ▼) | 비고 |
|---|---|---|---|---|---|---|---|---|
| 교면포장 | 포장 망상균열 | m <sup>2</sup> | 720.00 | 3 | 720.00 | 3 | — — | 변동없음 |

| 조치방안 | • - | 조치방안 | • 재포장 |

- 교면포장에서 조사된 포장 망상균열은 건조수축, 공용기간 증가, 반복윤하중 등 복합적인 원인에 의한 손상으로 점검당시 기존점검 대비 공용기간 증가로 미미하게 박리가 진행되고 있는 것으로 조사되었다. 이에 주행자의 안전성 및 원활한 주행성을 확보하기 위한 재포장 보수가 필요할 것으로 사료된다.
- 조사된 접속도로 포장 파손은 다짐미흡, 외부충격 등 복합적인 원인에 의한 손상으로 손상의 진전을 방지하고 안전한 주행성을 확보하기 위한 부분재포장 등의 보수가 필요하다.

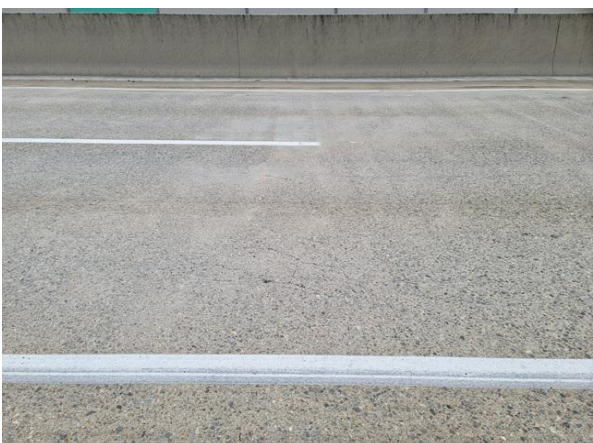
| 손상현황 | • S3 포장 망상균열(40.0×6.0) | 손상현황 | • S1 접속도로 포장 파손(0.3×3.0) |
| 원 인 | • 건조수축, 공용기간 증가, 차량윤하중 등 | 원 인 | • 다짐미흡, 외부충격 등 |

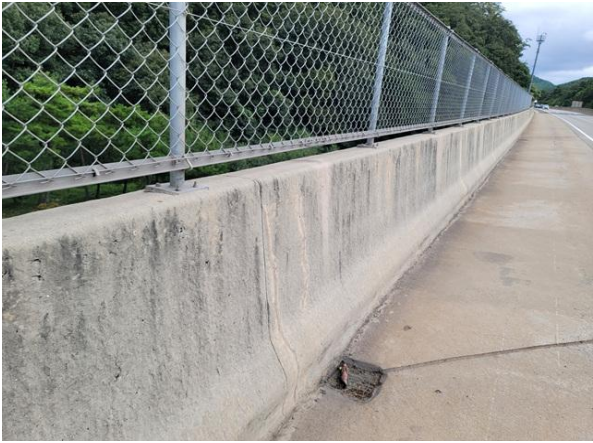
【사진 19.3.24】 방호벽 및 중분대 손상현황

| 손상현황 | • S2 보수부 재균열(0.3mm미만) | 손상현황 | • S2 보수부 재균열(0.3mm미만) |
| 원 인 | • 보수미흡, 건조수축, 온도변화 등 | 원 인 | • 보수미흡, 건조수축, 온도변화 등 |

| 구분 | 손상 내용 | 단위 | 2023년<br>정밀안전점검 | | 2025년<br>정밀안전점검 | | 증,감<br>(▲, ▼) | 비고 |
|---|---|---|---|---|---|---|---|---|
| | 보수부 재균열(0.3mm미만) | m | — | — | 1.50 | 1 | ▲ 1.50 | 신규손상 |

- 방호벽 및 충분대에서 조사된 방호벽 보수부 재균열(0.3mm미만)의 경우 보수미흡, 건조수축, 온도변화 등에 의한 손상으로 판단되며, 손상부 우수유입으로 인한 균열부백태 등 손상의 진전을 방지하고 부재의 내구성을 확보하기 위한 표면처리 등 보수조치가 필요할 것으로 사료된다.
- 조사된 충분대 파손, 충분리의 경우 시공미흡, 다짐미흡, 거푸집 조기탈거, 반복윤하중 등 복합적인 원인에 의한 손상으로 부재의 기능성에 영향을 미치는 상태는 아닌 것으로 확인되나 손상의 진전을 방지하고 내구성을 확보하기 위한 단면보수 등의 보수를 실시하는 것이 바람직할 것으로 사료된다.

| 조치방안 | • 표면처리 | 조치방안 | • 표면처리 |

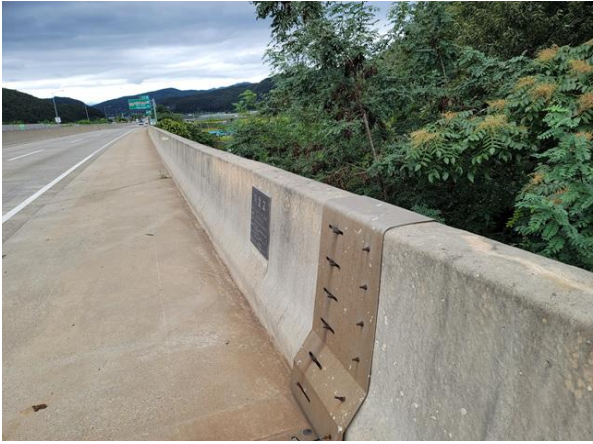
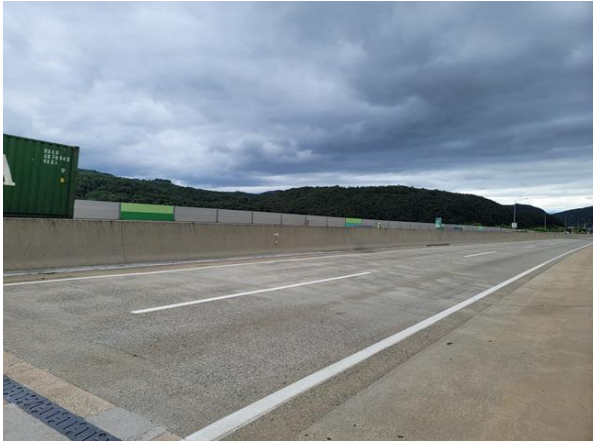
| 손상현황 | • S3 상태현황 | 손상현황 | • S3 중분대 상태현황 |

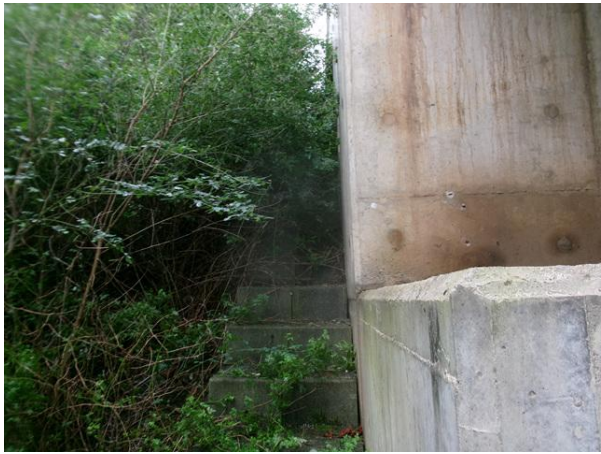
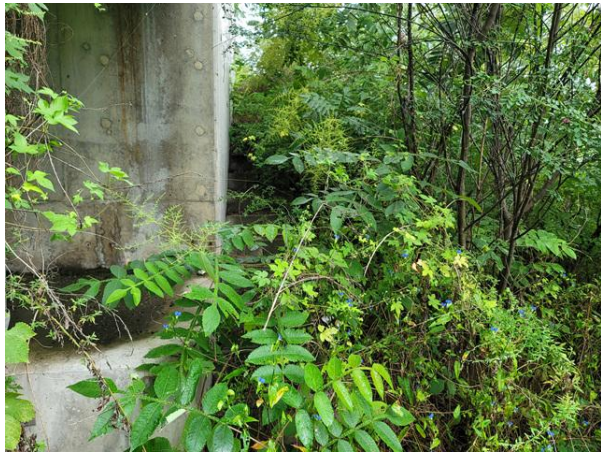
【사진 19.3.26】 교량 점검시설 손상현황

| 손상현황 | • 교대 A2 점검계단 상태양호 | 손상현황 | • 교대 A1 점검계단 상태양호 |

- 전회 점검과 비교결과, 기존손상이 없는 양호한 상태로 확인되었으며, 금회 점검에서 신규손상은 조사되지 않았다.

- 교량 점검시설은 현재 양호한 상태로 확인되었으며, 주기적인 점검을 통한 손상의 발생여부 확인 등의 유지관리가 요구된다.

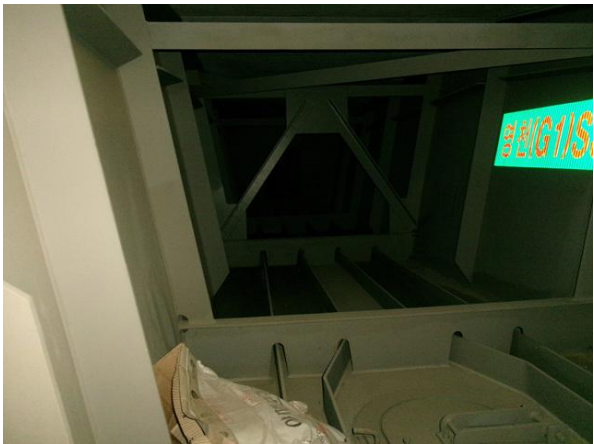
| 손상현황 | • S3-G1 거더외부 부식(0.1×3.0) | 손상현황 | • S3 거더내부 상태양호 |

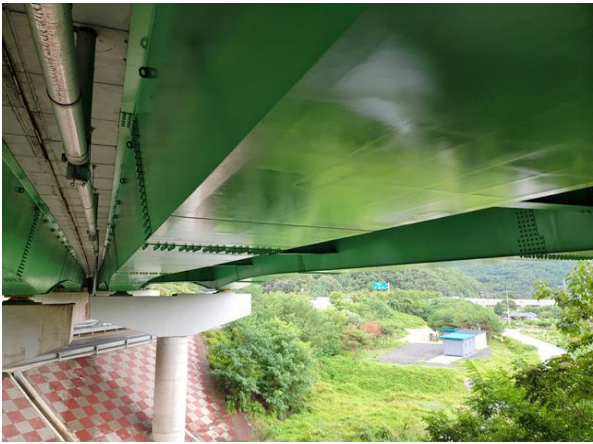
| 손상현황 | • S1 거더외부 상태양호 | 손상현황 | • S1 거더내부 상태양호 |

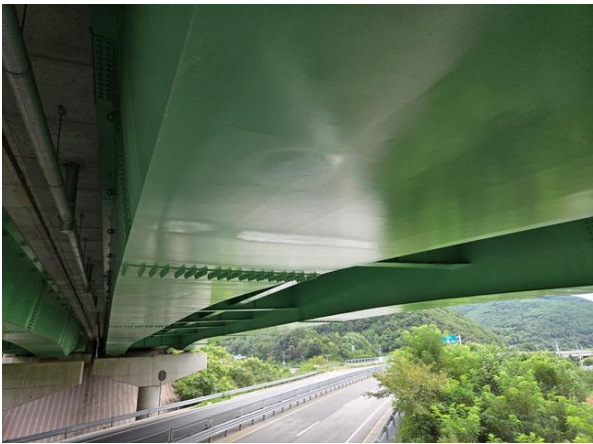
| 손상현황 | • S2 거더외부 상태양호 | 손상현황 | • S2 거더내부 상태양호 |

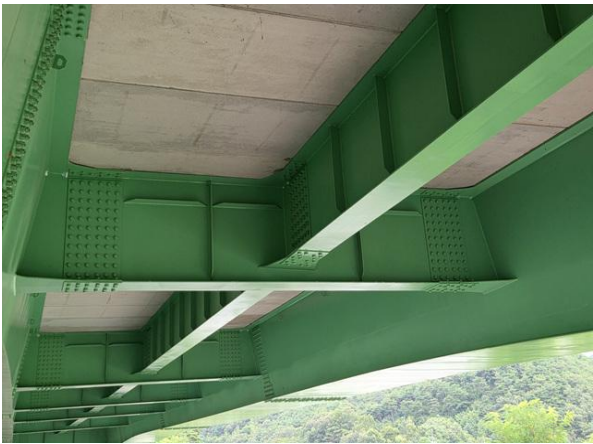
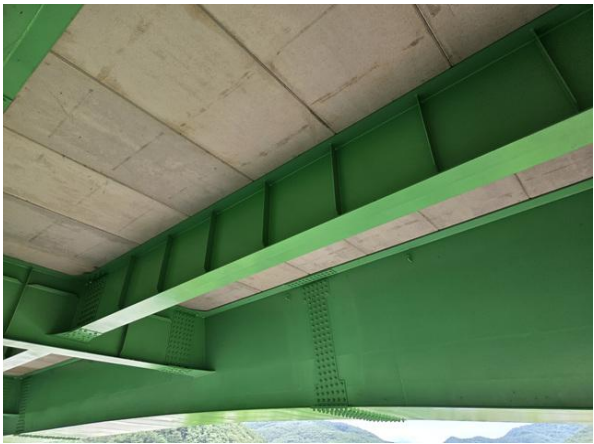
| 손상현황 | • S2 가로보 상태양호 | 손상현황 | • S1 세로보 상태양호 |

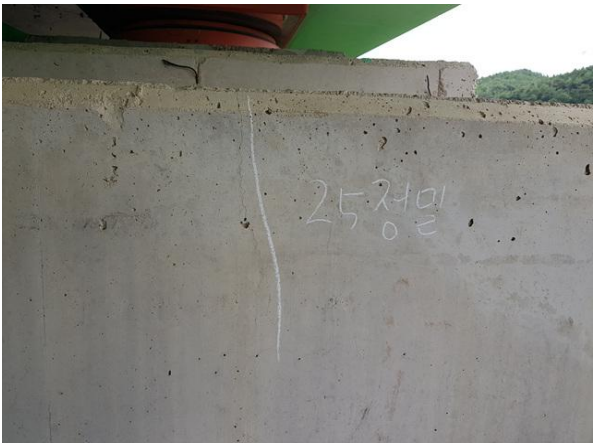
| 손상현황 | • P2 코핑부 균열(0.3mm미만) | 손상현황 | • P2 코핑부 균열(0.3mm미만) |
| 원 인 | • 건조수축, 거푸집 조기탈거 등 | 원 인 | • 건조수축, 거푸집 조기탈거 등 |

- 교각에서 조사된 코핑부 균열(0.3mm미만)의 경우 건조수축, 온도변화, 거푸집 조기탈거 등으로 인한 비구조적 균열로 부재의 내구성 확보 차원의 표면처리 등의 보수가 필요하다고 판단된다.

| 조치방안 | • 표면처리 | 조치방안 | • 표면처리 |

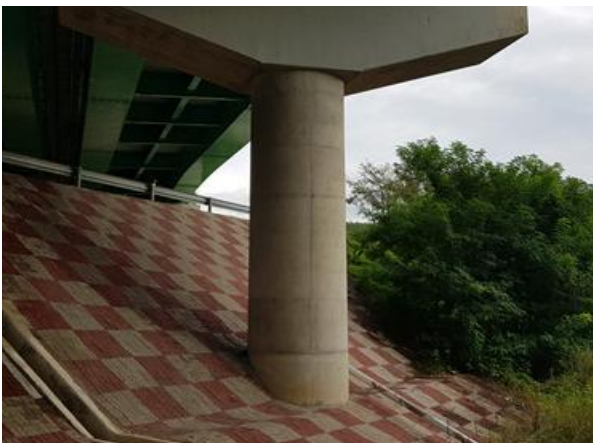
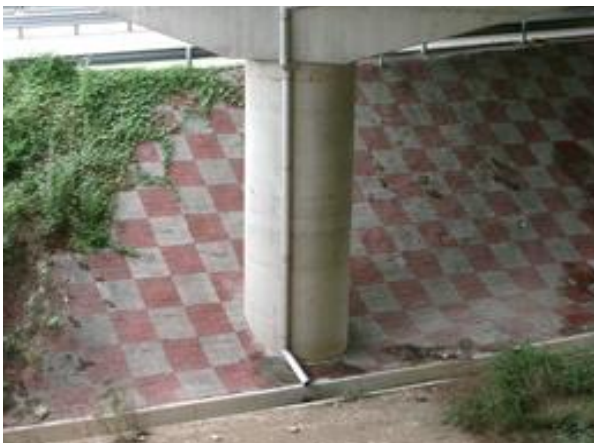
| 손상현황 | • P1 기둥부 상태현황 | 손상현황 | • P2 기둥부 상태현황 |

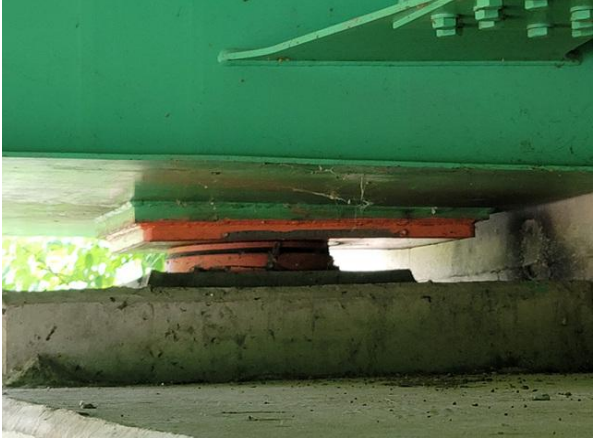
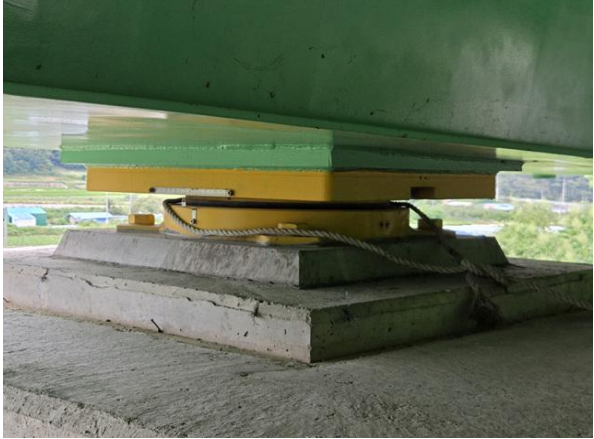
| 손상현황 | • A1-Sh2 교량받침 상태양호 | 손상현황 | • P1-Sh2 교량받침 상태양호 |

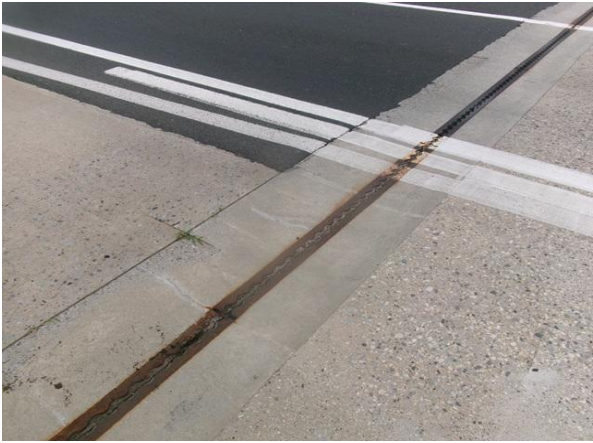
| 손상현황 | • A1 본체부식(L=10.0m) | 손상현황 | • A2 이물질퇴적(L=2.0m) |
| 원 인 | • 공용기간 증가, 열화 등 | 원 인 | • 공용기간증가, 우수유입 |

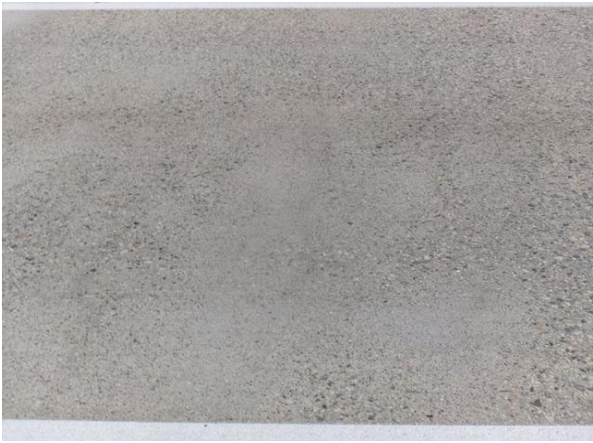
| 손상현황 | • S2 포장 균열(L=3.0m) | 손상현황 | • S2 포장 파손(0.3×0.4) |
| 원 인 | • 건조수축, 공용기간 증가, 반복윤하중 등 | 원 인 | • 다짐미흡, 반복윤하중 등 |

- 교면포장에서 조사된 포장 균열, 망상균열은 건조수축, 공용기간 증가, 반복윤하중 등 복합적인 원인에 의한 손상으로 점검당시 경미한 상태이며, 차량의 주행성에 영향을 미치는 상태는 아닌 것으로 확인되었다. 이에 즉각적인 보수를 실시하기 보다는 주기적인 점검을 통한 유지관리를 실시하고 손상의 진전시 재포장 등의 보수를 실시하는 것이 바람직할 것으로 사료된다.
- 조사된 포장 파손, 접속도로 포장 파손은 다짐미흡, 반복윤하중 등 복합적인 원인에 의한 손상으로 손상의 진전을 방지하고 안전한 주행을 확보하기 위한 단면보수 등의 보수가 필요하다.

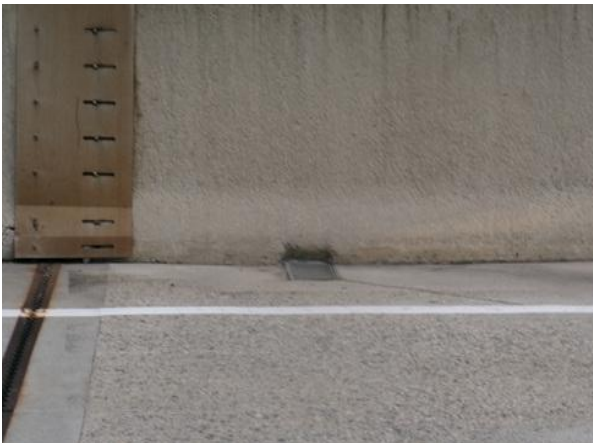
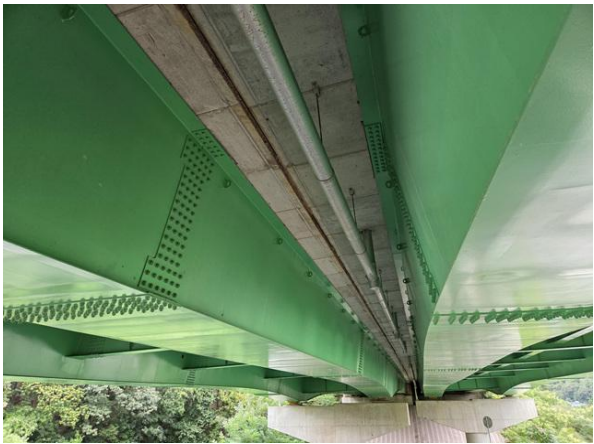
| 손상현황 | • S1 배수구 상태현황 | 손상현황 | • S2 배수관 상태현황 |

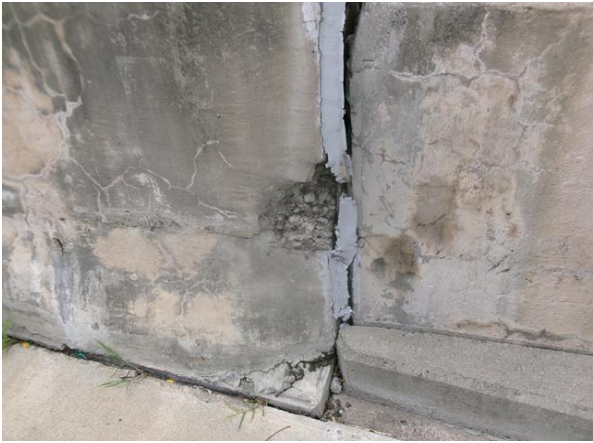
| 손상현황 | • S1 접속부 파손(0.3×0.3) | 손상현황 | • S1 중분대 접속부 파손(0.4×1.5) |
| 원 인 | • 다짐미흡, 접착불량 등 | 원 인 | • 시공미흡, 다짐미흡, 반복윤하중 등 |

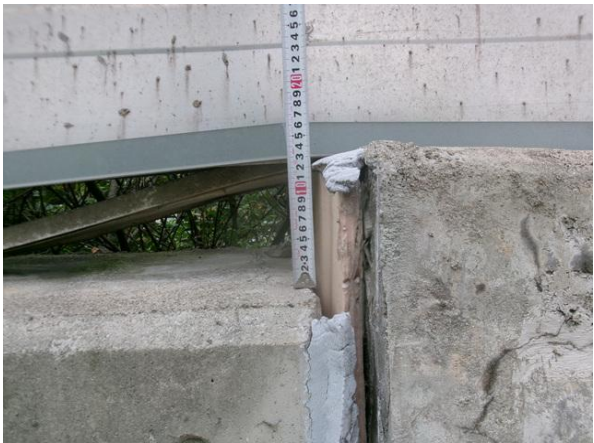
| 손상현황 | • S3 접속부 단차(L=1.5m) | 손상현황 | • S3 접속부 단차(L=1.5m) |
| 원 인 | • 시공초기 침하 등 | 원 인 | • 시공초기 침하 등 |

| 조치방안 | • 주의관찰 | 조치방안 | • 주의관찰 |

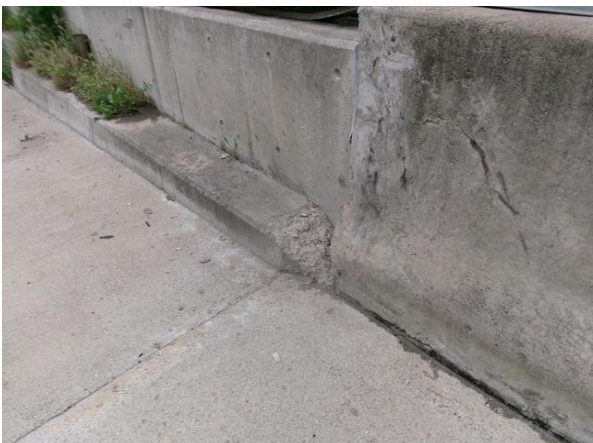
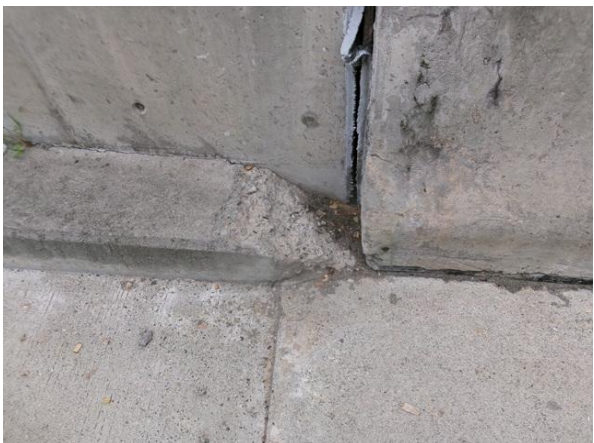
| 손상현황 | • S3 접속부 연석 파손(0.5×0.5) | 손상현황 | • S3 접속부 연석 파손(0.5×0.5) |
| 원 인 | • 다짐미흡, 반복윤하중 등 | 원 인 | • 다짐미흡, 반복윤하중 등 |

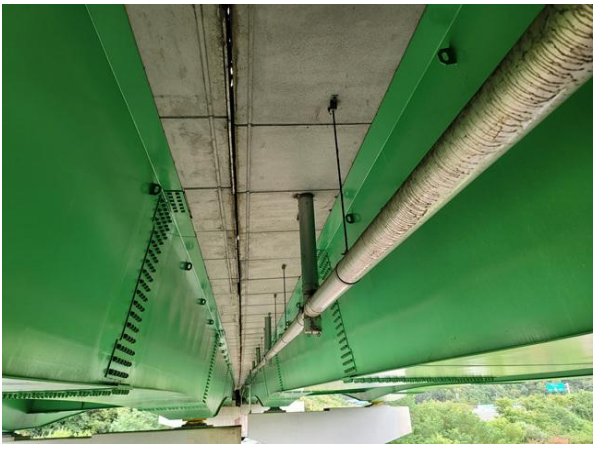
| 바닥관하면 S1 내측 캔틸레버 상태현황 | 바닥관하면 S2 내측 캔틸레버 상태현황 |

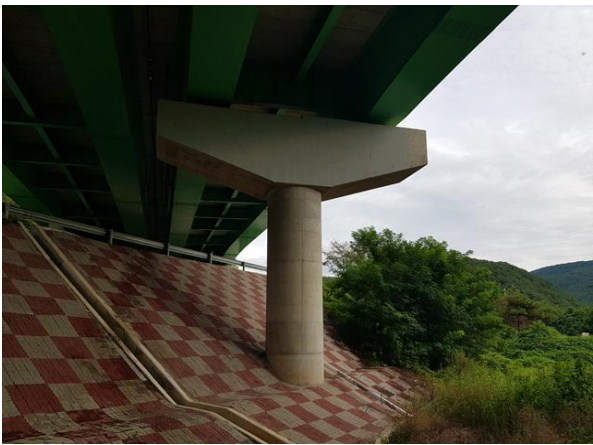
| 교각 P1 상태현황 | 교각 P2 상태현황 |

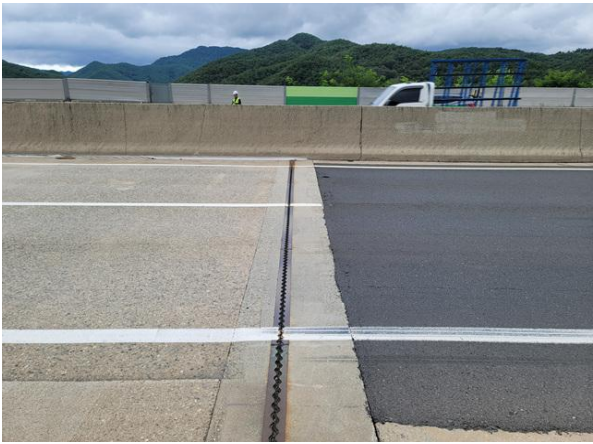
| <p>신축이음 A1 상태현황</p> | <p>신축이음 A2 상태현황</p> |

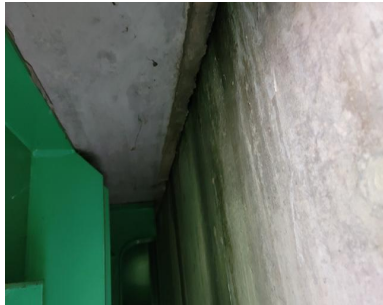
| 구분 | 손상 내용 | 단위 | 2023년<br>정밀안전점검 | | 2025년<br>정밀안전점검 | | 증,감<br>(▲, ▼) | 비고 |
|---|---|---|---|---|---|---|---|---|
| | 하부 누수 | m | — | — | 14.00 | 2 | ▲ 14.00 | 신규손상 |

| ① 신축이음 상주, 영천방향 A1, A2 하부 누수 - 진전 여부확인 | ② 교대 영천방향 A2 균열(0.3mm이상) - 진전 여부확인 | |

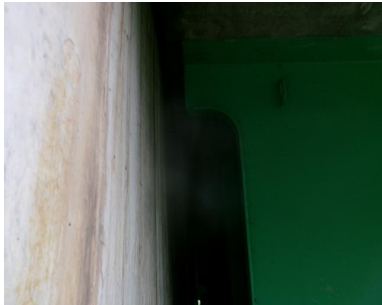
| 구분 | 손상 내용 | 단위 | 2023년<br>정밀안전점검 | | 2025년<br>정밀안전점검 | | 증,감 | 비고 |
|---|---|---|---|---|---|---|---|---|
| | 균열(0.3mm이상) | m | - | - | 1.50 | 1 | ▲ 1.50 | 신규손상 |
