## 21. 배골교

### 21.1 시설물의 개요

본 시설물은 경상북도 영천시 신녕면 부산리 1100-9(상주영천고속도로 61.982~62.087km)에 위치한 교량으로서 총 연장 105.0m, 폭 24.5m, 왕복 4차로로 시공되어 있다.

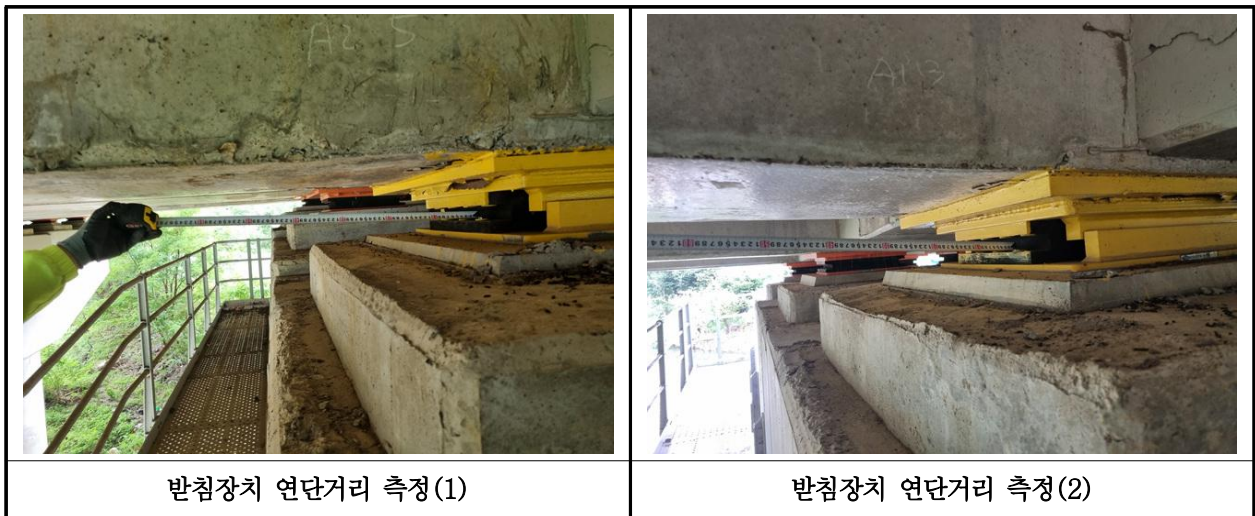
받침장치 연단거리 측정(1)

받침장치 연단거리 측정(2)

- 연단거리 측정 결과, 전 개소 모두 실측 연단거리가 계산 연단거리를 상회하고 있는 것으로 측정되어 설계기준을 만족하고 있는 것으로 검토되었다.

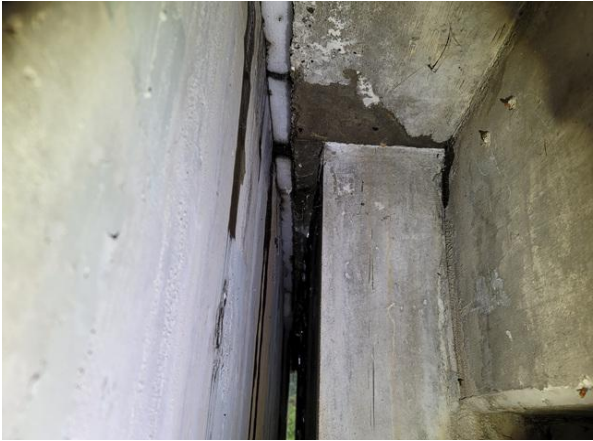
| 손상현황 | • A1 하부누수(L=1.0m) | 손상현황 | • A1 유간토사퇴적(L=6.0m) |
| 원 인 | • 차량 반복통행, 장기공용 등 | 원 인 | • 차량 반복통행, 장기공용 등 |

| 조치방안 | • 주의관찰 | 조치방안 | • 청소 |

- 신축이음에 발생한 후타재 파손의 경우 외부 충격, 차량 운하중, 보수미흡 등에 의한 손상으로 내구성 및 주행 차량의 안전성 확보 차원에서 단면보수를 실시하는 것이 요구된다.
- 조사된 토사퇴적의 경우 비산먼지, 공용기간 증가 등에 의한 손상으로, 신축이음의 원활한 거동을 위한 청소 등의 정비가 필요할 것으로 판단된다.
- 조사된 하부누수의 경우 주행차량의 운하중, 장기공용 등에 의한 손상으로 판단되며, 교면수 유입에 의해 콘크리트 부재(바닥판, 거더, 교대, 교각) 표면오염 및 교량받침 부식 등의 손상을 발생시킬 수 있으나 정도가 경미하여 주의관찰 후 신축이음 교체 등의 보수를 실시하는 것이 필요하다.

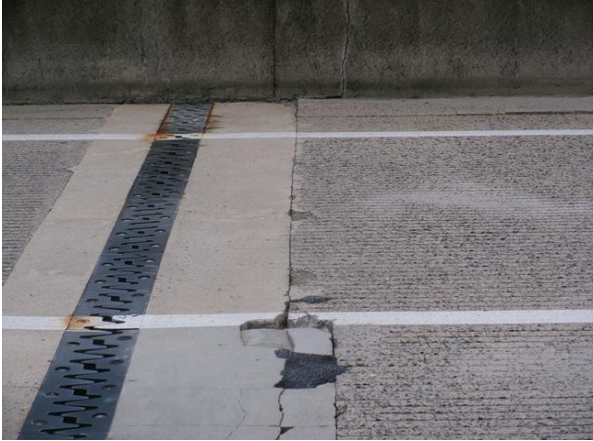
| 손상현황 | • A1 후타재 파손(0.2×0.3) | 손상현황 | • A2 후타재 파손(0.3×3.0) |
| 원 인 | • 외부충격, 차량윤하중 | 원 인 | • 외부충격, 차량윤하중 |

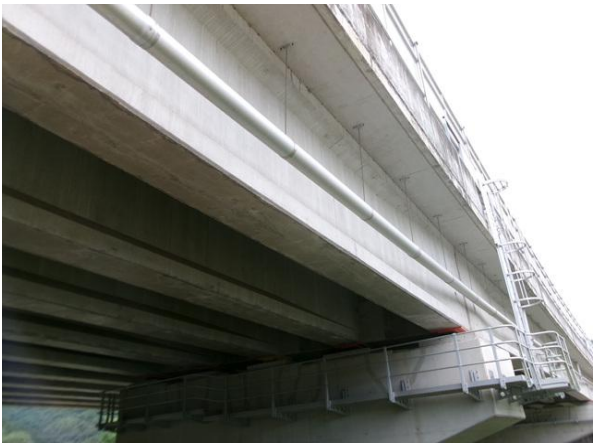
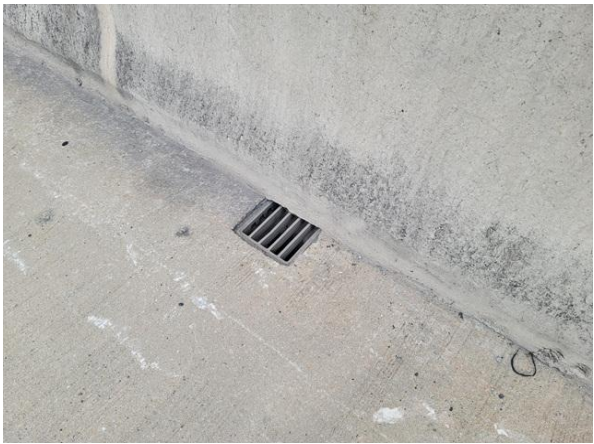
| 배수관 고정상태 양호 | |

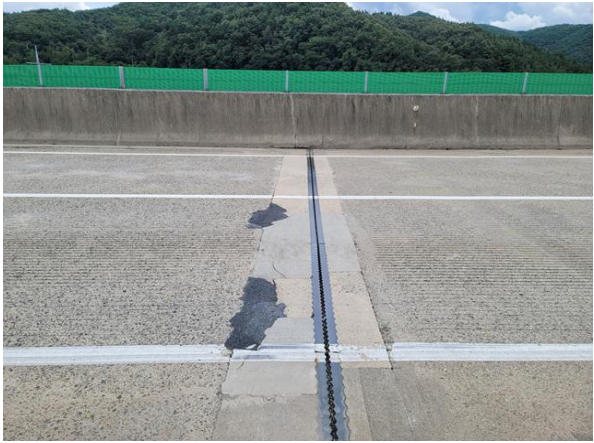
| 신축이음 상태양호 | |

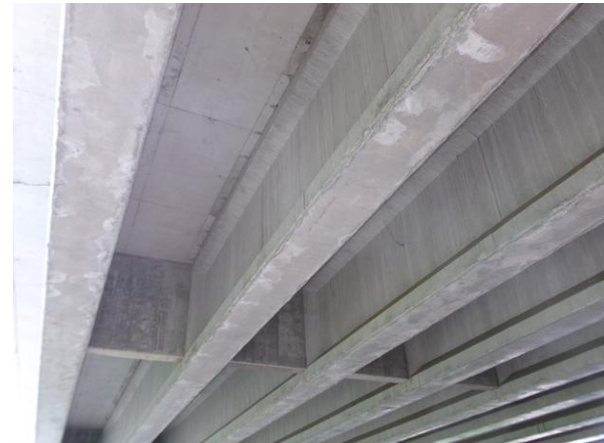
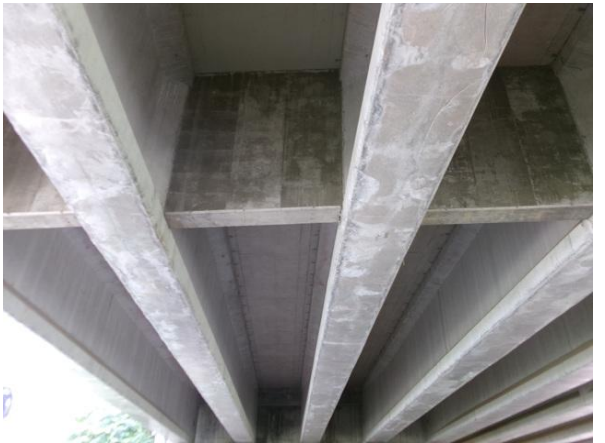
| 손상현황 | • S1 상태양호 | 손상현황 | • S3 상태양호 |
| 원 인 | • - | 원 인 | • - |

- 거더의 외관조사 결과, 안전성에 영향을 미칠만한 손상이 없는 양호한 상태로 확인되었고, 거더는 주기적인 점검을 통한 손상의 발생여부 확인 등의 유지관리가 요구된다,

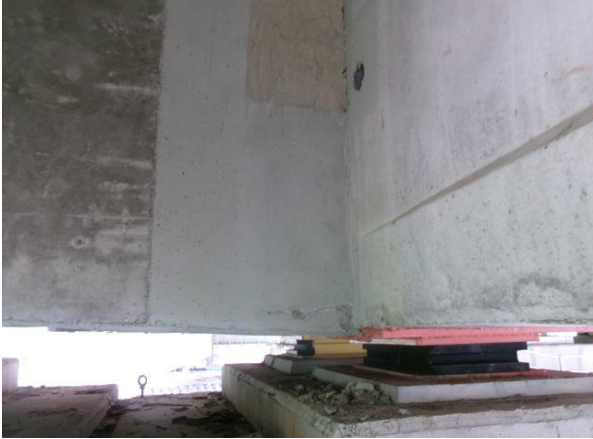
| • S3 박락 및 철근노출(0.5×0.5)-보수-<br>• -<br>• - | • S3 박락(0.2m×0.2m)<br>• 시공미흡, 다짐미흡 등<br>• 단면보수 |

- 가로보의 외관조사 결과, 발생한 층분리, 박락 등의 단면손상은 시공시 마감미흡, 다짐미흡, 거푸집 조기탈형, 피복부족 등에 의한 손상으로 판단되며, 내구성 확보 차원의 단면보수 등의 조치가 필요하다.

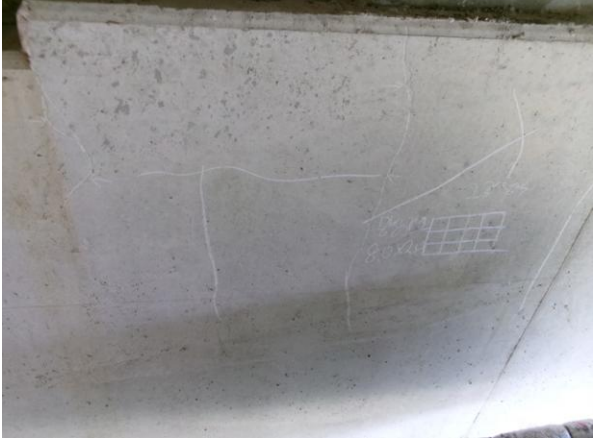
| 손상현황 | • P1 망상균열(8.0×2.0) | 손상현황 | • P2 망상균열(7.0×1.5) -보수- |
| 원 인 | • 건조수축, 거푸집 조기탈형 등 | 원 인 | • - |

- 교각에 발생한 망상균열의 경우 건조수축, 온도변화, 거푸집 조기탈형 등에 의한 손상으로 추정되며, 구조물의 안전성에 영향을 미칠만한 수준은 아니나, 내구성 확보 및 손상의 진전 방지를 위해 표면처리 등의 조치가 요망된다.

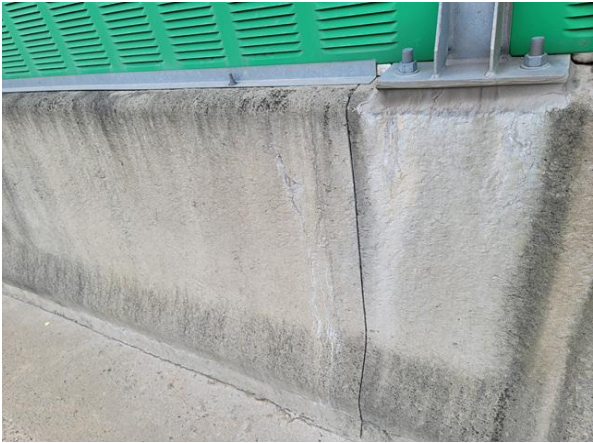
| 손상현황 | • S2 방호벽 균열 (0.3mm미만) | 손상현황 | • S3 방호벽 균열 (0.3mm미만) |
| 원 인 | • 건조수축, 공용기간 경과 등 | 원 인 | • 건조수축, 공용기간 경과 등 |

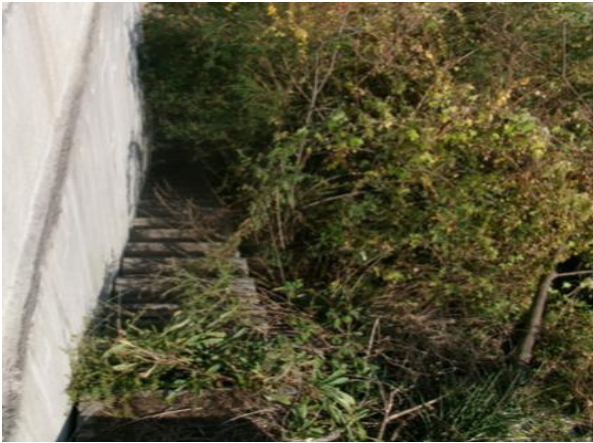
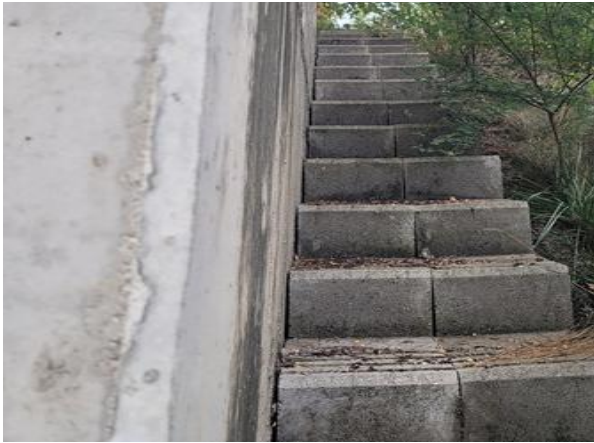
| 손상현황 | • A1 상태양호 | 손상현황 | • A2 상태양호 |
| 원 인 | • - | 원 인 | • - |

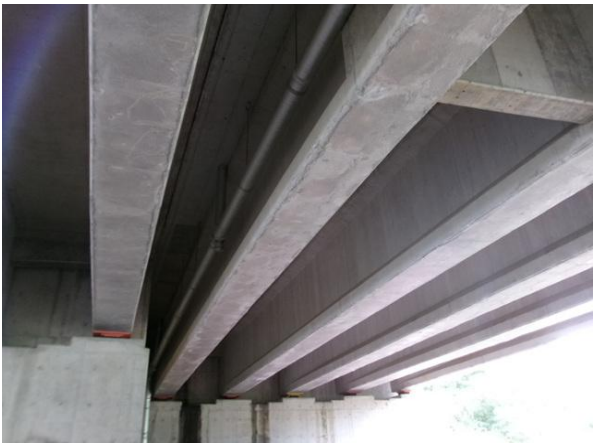
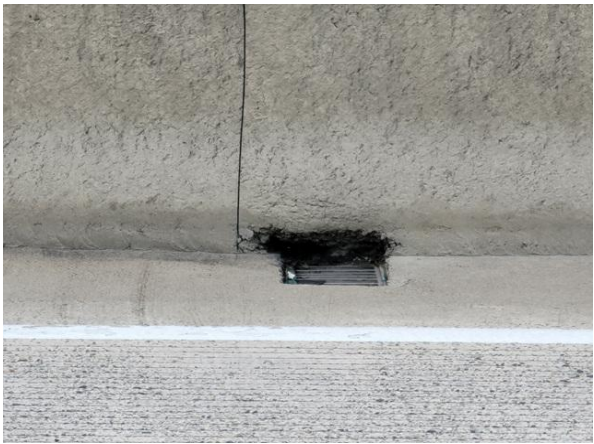
| 배수관 고정상태 양호 | |

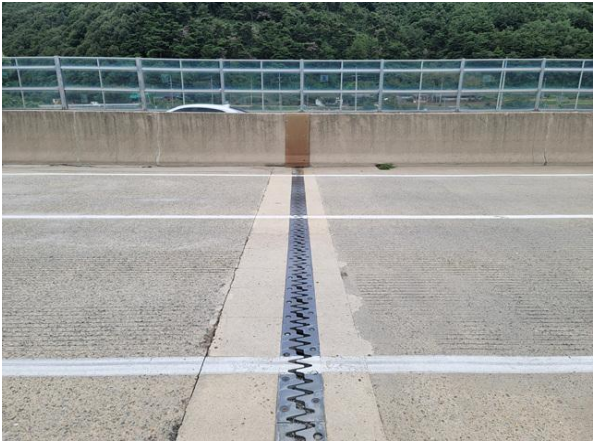
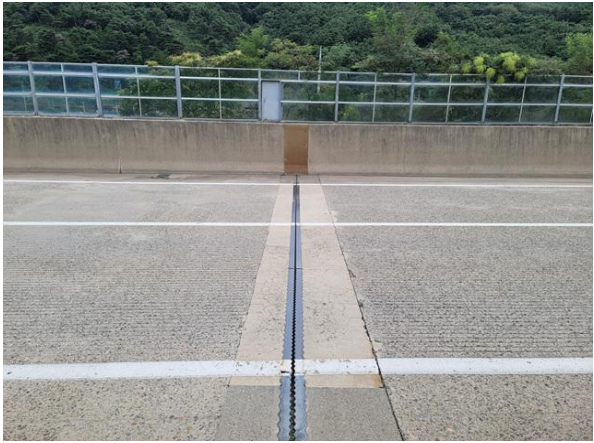
| 신축이음 상태양호 | |

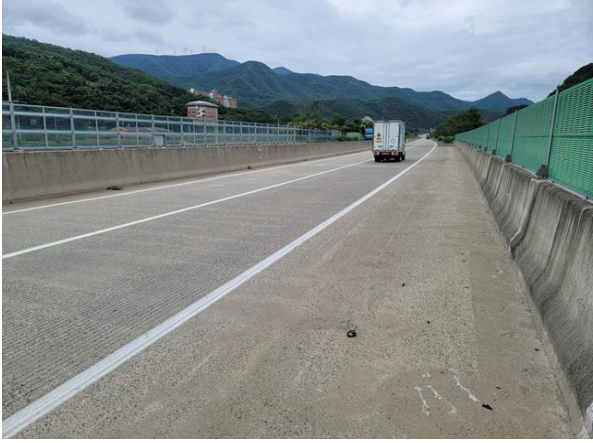
| 교면포장 상태양호 | 교량 배수구 막힘 |

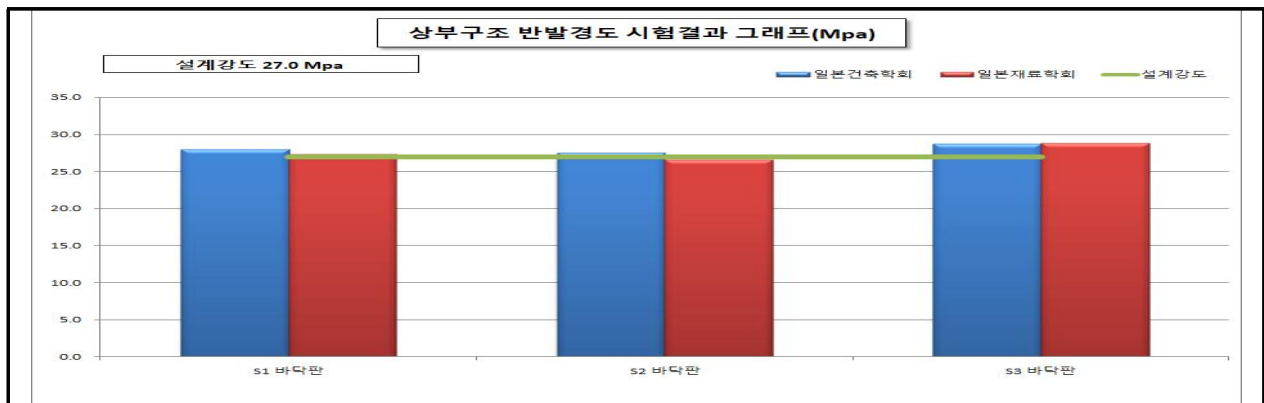
- 반발경도법에 의한 압축강도 측정결과 상부구조(바닥판 하면) 27.5~28.8MPa, 하부구조(교대) 26.0~26.2MPa, 하부구조(교각) 27.3~27.6MPa로 측정되었으며, 설계기준 압축강도(바닥판 하면: 27.0MPa, 교대: 24.0MPa, 교각: 27.0MPa)를 전반적으로 상회하여 콘크리트의 강도상태는 양호한 것으로 확인된다. 또한 비건전부의 측정강도가 설계기준 압축강도를 상회하고, 건전부 대비 98.9%이상으로 콘크리트의 강도는 양호한 상태로 판단된다. 따라서, 금회 시험을 실시한 콘크리트 강도는 공용년수 경과에 따른 강도 저하가 발생되지 않은 것으로 판단된다.
