## 22. 화남1교

### 22.1 시설물의 개요

본 시설물은 경상북도 영천시 신녕면 화남리(상주영천고속도로 63.396~63.446km)에 위치한 교량으로서 총 연장 50.0m, 폭 24.5m, 왕복 4차로로 시공되어 있다.

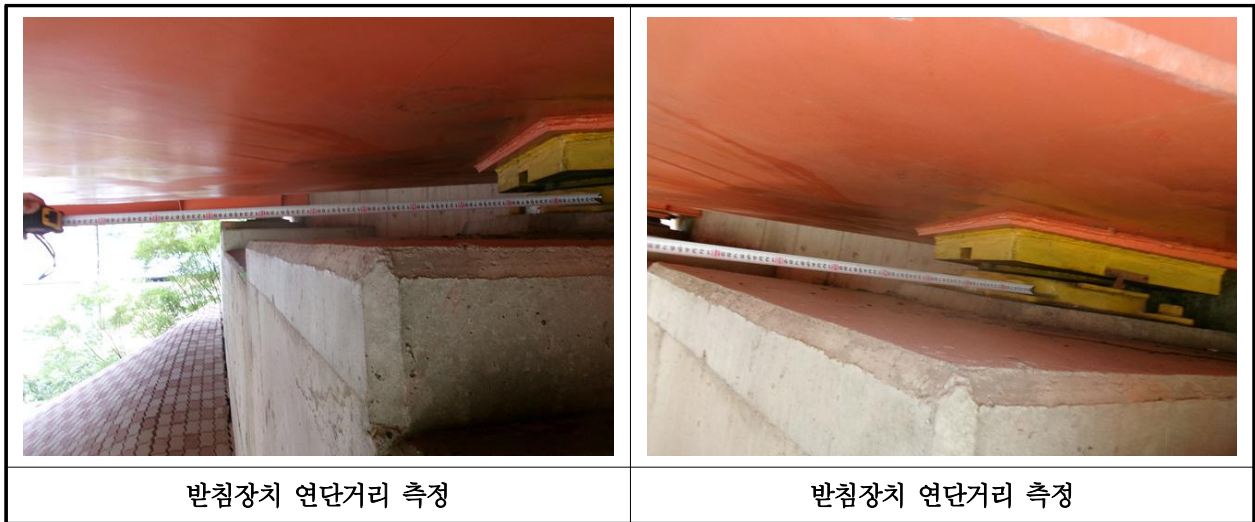
받침장치 연단거리 측정

- 연단거리 측정 결과, 전 개소 모두 실측 연단거리가 계산 연단거리를 상회하고 있는 것으로 측정되어 설계기준을 만족하고 있는 것으로 검토되었다.

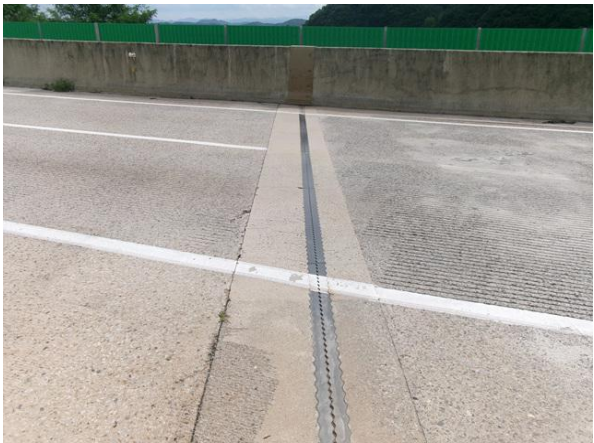
| 신축이음 상태양호 | |

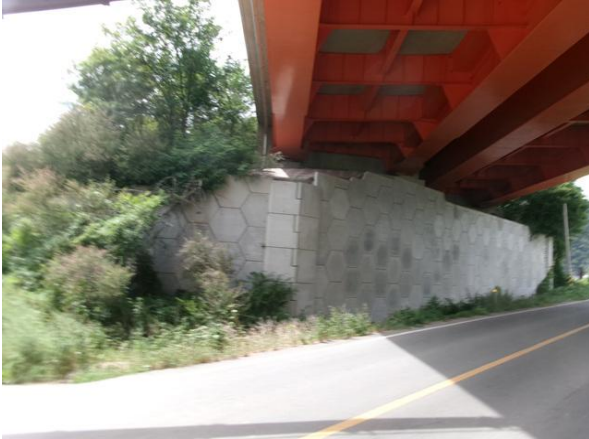
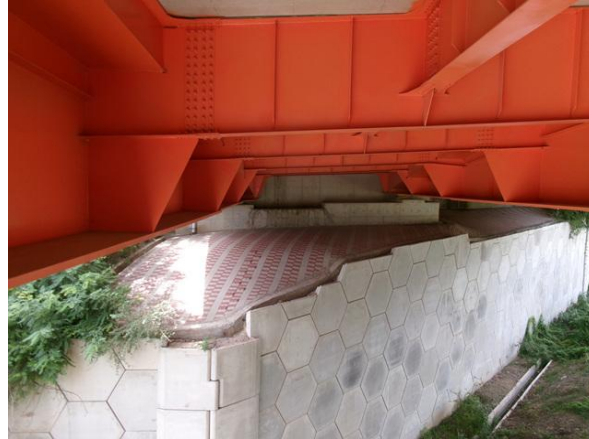
- 화남1교의 기초는 교대 A1~2 직접기초로 시공되어 있으며, 현재 매립되어 있는 상태로 현장조사는 불가하다.

| 교대 A1 기초 전경 | 교대 A1 기초 전경 |

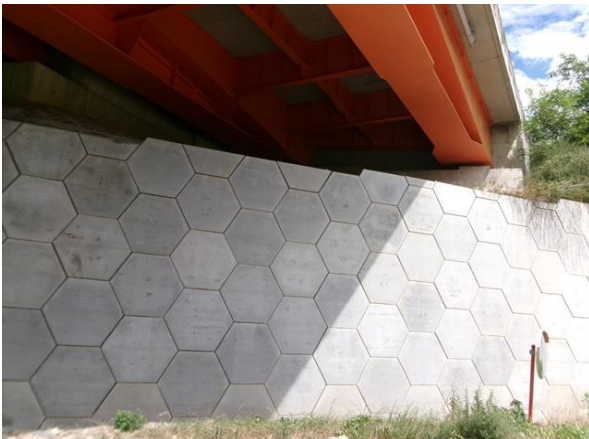
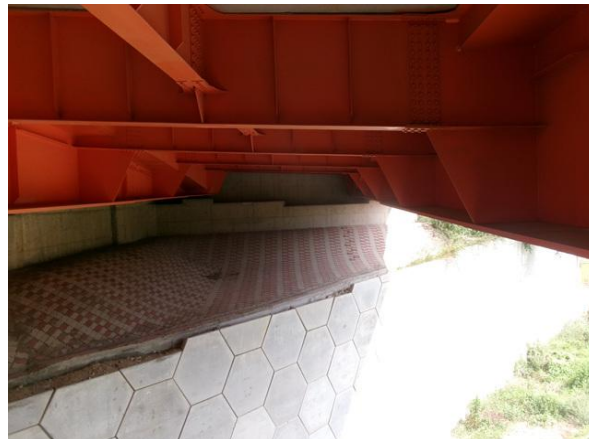
| 교대 A2 기초 전경 | 교대 A2 기초 전경 |

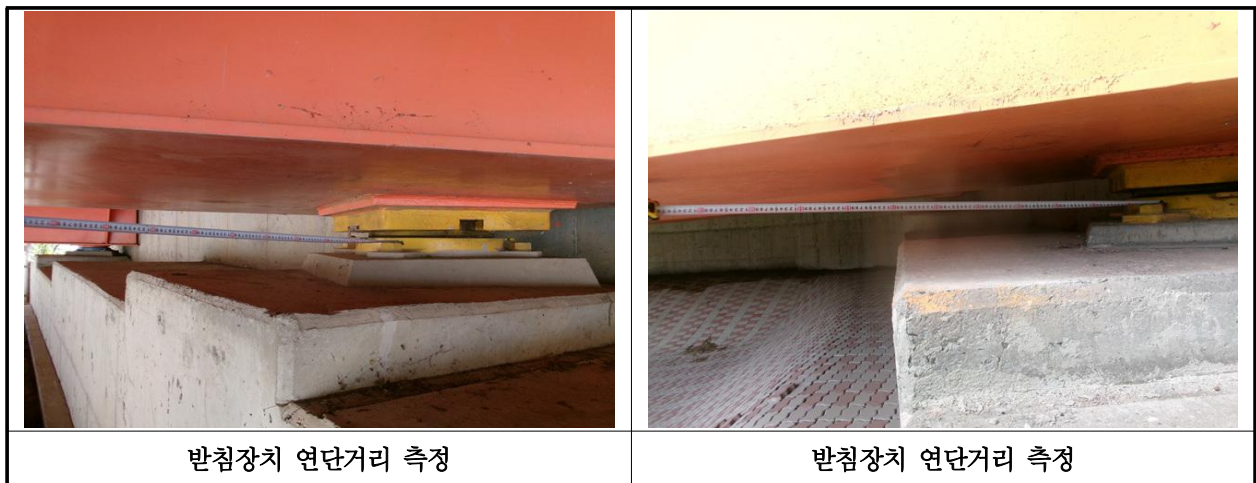
받침장치 연단거리 측정

- 연단거리 측정 결과, 전 개소 모두 실측 연단거리가 계산 연단거리를 상회하고 있는 것으로 측정되어 설계기준을 만족하고 있는 것으로 검토되었다.
