## 23. 화남교

### 23.1 시설물의 개요

본 시설물은 경상북도 영천시 신녕면 화남리 88-1(상주영천고속도로 63.768~64.003km)에 위치한 교량으로서 총 연장 235.0m, 폭 24.3m, 왕복 4차로로 시공되어 있다.

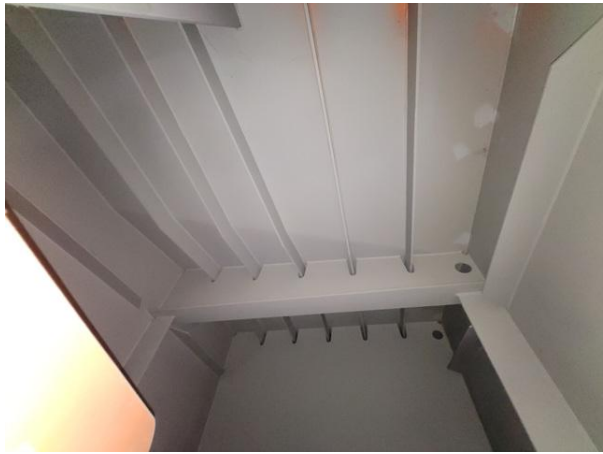
| 손상현황 | • S2-G1 거더외부 도장박리(0.1m×0.5m×2EA) | 손상현황 | • 거더내부 상태양호 |

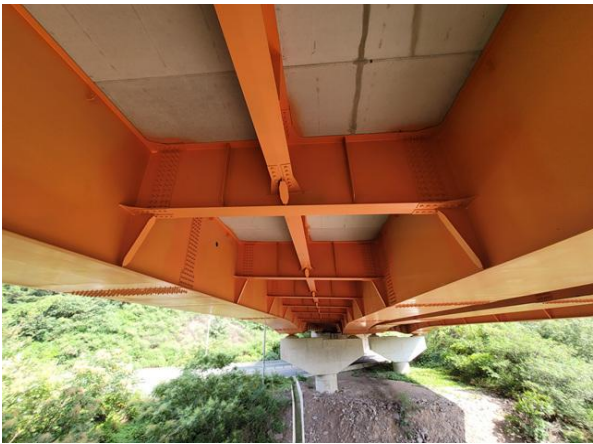
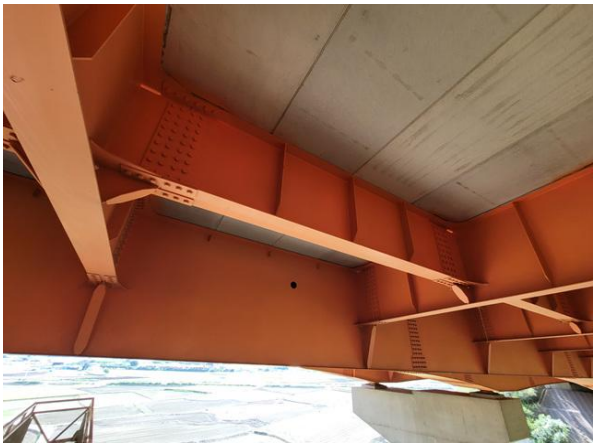
| 손상현황 | • 가로보 상태양호 | 손상현황 | • 세로보 상태양호 |

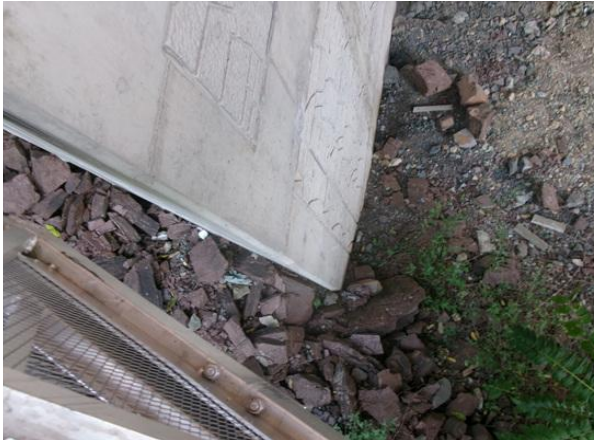
| 손상현황 | • A1 누수흔적(1.0×5.0) | 손상현황 | • A2 파손(0.2×0.3)-보수- |

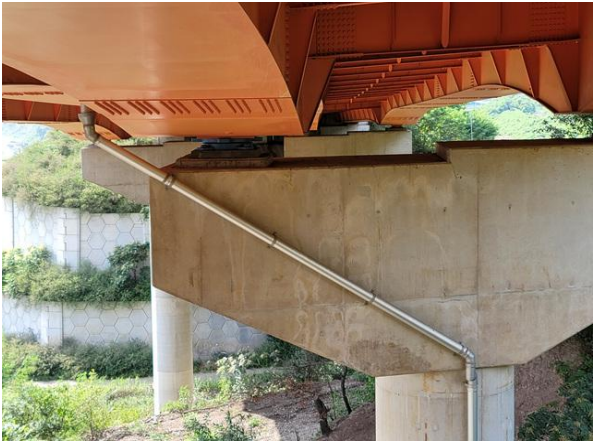
| 손상현황 | • P2 망상균열 (3.0×2.0) | 손상현황 | • P2 파손 (0.3×0.3) |
| 원 인 | • 건조수축, 거푸집 조기탈거 등 | 원 인 | • 외부충격, 시공미흡 |

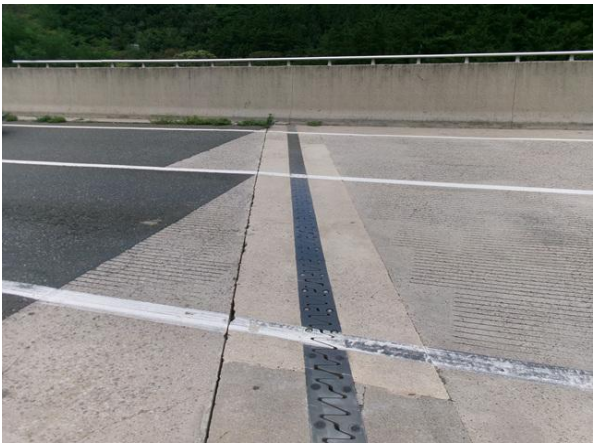
| 손상현황 | • A1 이물질 퇴적(L=3.0m) | 손상현황 | • A2 차수판앵커탈락(2EA) |
| 원 인 | • 공용기간증가, 우수유입 | 원 인 | • 시공미흡, 공용기간증가 |

- 신축이음에 발생한 후타재 균열은 건조수축, 차량 통행하중 및 충격, 장기공용 등으로 인한 손상으로 판단되며, 손상의 정도가 경미하여 주의관찰 후 손상의 진전 시 일괄 보수를 실시하는 것이 필요하다.
- 조사된 이물질 퇴적의 경우 비산먼지 퇴적, 공용기간 증가 등에 의한 손상으로, 신축이음의 원활한 거동을 위한 청소 등의 정비가 필요할 것으로 판단된다.
- 조사된 차수판 앵커탈락의 경우 공용기간 증가, 시공초기 마감 미흡, 외부 충격 등에 의한 손상으로 시설물에 영향을 미치는 구조적인 손상은 아닌 것으로 판단되며, 내구성 확보 차원의 정비 등의 보수를 실시하는 것이 바람직하다.
- 조사된 후타재 파손은 차량 통행하중 및 충격, 장기공용, 표면열화 등으로 인한 손상으로 판단되며, 손상의 진전을 방지하고 내구성을 확보하기 위한 단면보수 등의 보수가 요구된다.

| 조치방안 | • 정비 | 조치방안 | • 정비 |

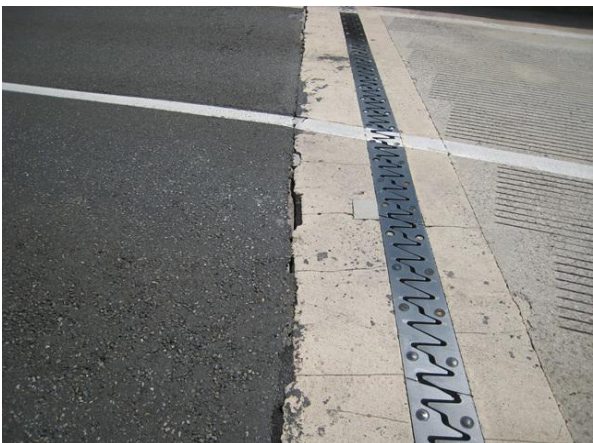
| 손상현황 | • A2 후타재 균열 | 손상현황 | • A2 후타재 파손(0.1×1.0) |
| 원 인 | • 건조수축, 차량윤하중, 표면열화 | 원 인 | • 건조수축, 차량윤하중, 표면열화 |

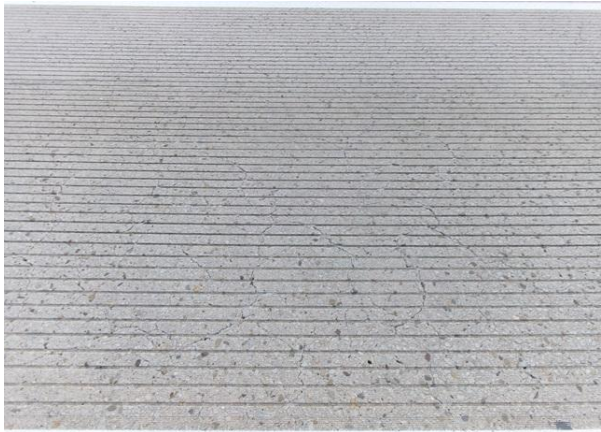
| 손상현황 | • S3 포장 망상균열(50.0m×7.0m) | 손상현황 | • S4 포장 보수부 이격(L=1.5m) |
| 원 인 | • 건조수축, 장기공용, 차량윤하중 | 원 인 | • 시공미흡, 차량윤하중 |

- 교면포장에 발생한 포장 망상균열, 균열은 온도변화, 급격한 수화반응, 반복적인 차량통행 운하중 및 충격하중, 진동 등 복합적인 원인에 의해 발생한 것으로 판단되며, 바닥판하면과 연계된 손상 없이 포장부 표면에 국한된 손상으로 주행차량에 미치는 영향이 미미한바 즉각적인 보수보다는 주기적인 점검을 통한 유지관리를 실시하고 향후 손상의 진전 및 추가 손상 발생시 전면 재포장 등과 같은 보수조치가 필요할 것으로 사료된다.
- 조사된 포장 파손, 접속부 파손의 경우 외부충격에 의한 손상으로 주행자의 원활하고 안정적인 주행성 확보하기 위한 아스콘 팻칭 등의 보수가 요구된다.
- 조사된 접속부 이격의 경우 초기 접속부 침하, 시공미흡에 의한 손상으로 추정되며, 현재 경미한 상태로 손상의 진전여부 확인 등의 주의관찰이 요구된다.
- 조사된 보수부 이격의 경우 보수미흡에 의한 손상으로 추정되며, 향후 공용기간 경과시 손상의 진전 및 추가 손상 발생으로 주행성 저하가 발생할 우려가 있으므로 아스콘 팻칭 보수가 요구된다.

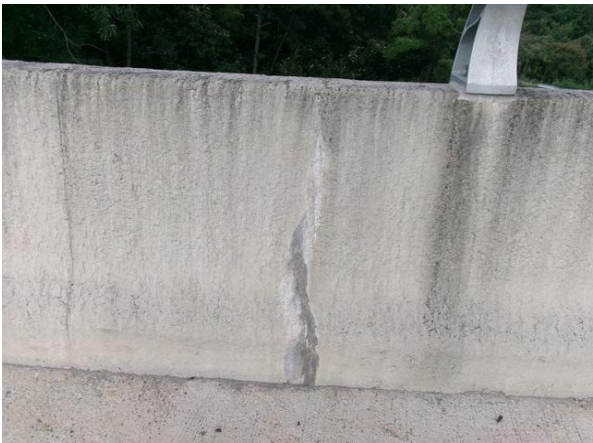
| 손상현황 | • S2 방호벽 균열부백태(0.2×1.0) | 손상현황 | • S3 방호벽 균열(0.3mm이상) |
| 원 인 | • 건조수축, 장기공용, 차량윤하중 | 원 인 | • 건조수축, 장기공용, 차량윤하중 |

- 방호벽에 발생한 균열(0.3mm미만, 이상) 및 균열부 백태의 경우 초기 건조수축, 공용기간 증가, 조기 거푸집 탈형, 반복통행 윤하중, 균열부 우수유입 등 복합적 원인에 의한 손상으로 표면처리, 주입보수 등의 조치가 요구된다.
- 조사된 굽힘의 경우 차량 충돌 등에 의한 손상으로 판단되며, 내구성 확보 차원에서 단면보수를 실시하는 것이 요구된다.

| 조치방안 | • 표면처리 | 조치방안 | • 주입보수 |

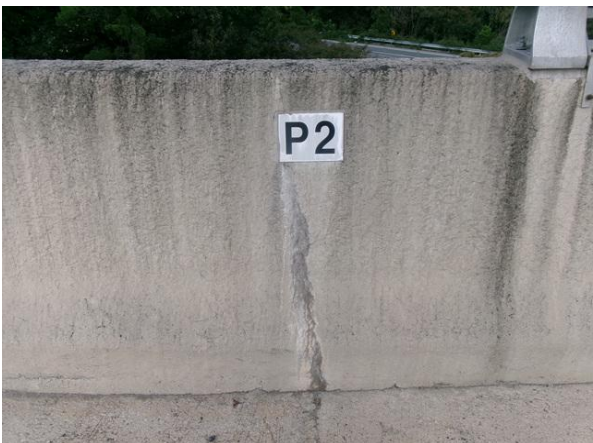
| 손상현황 | • S3 방호벽 균열부백태(0.2×1.0) | 손상현황 | • S4 방호벽 균열(0.3mm이상) |
| 원 인 | • 건조수축, 장기공용, 차량윤하중 | 원 인 | • 건조수축, 장기공용, 차량윤하중 |

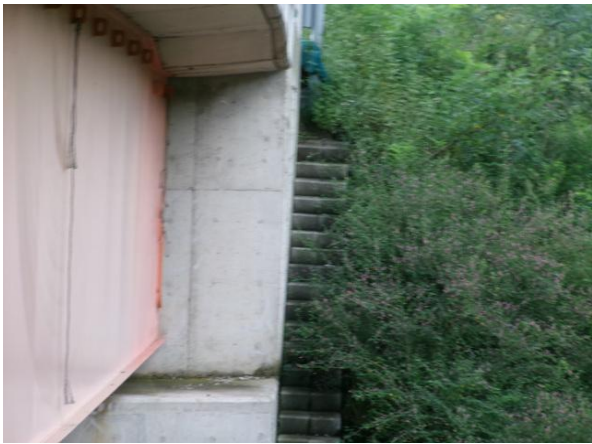
| 손상현황 | • 교대 점검계단 상태양호 |

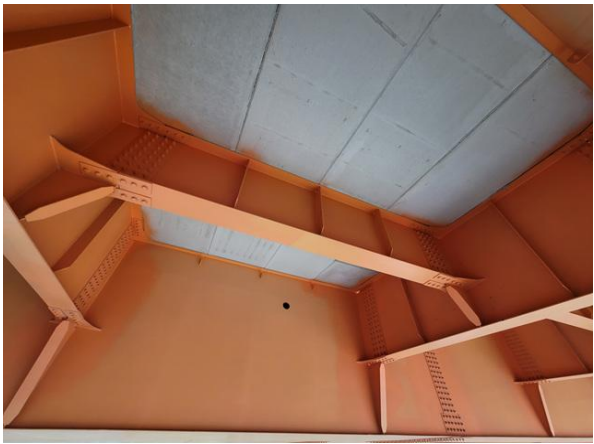
| 손상현황 | • S3 가로보 부식(L=5.0m) | 손상현황 | • 세로보 상태양호 |

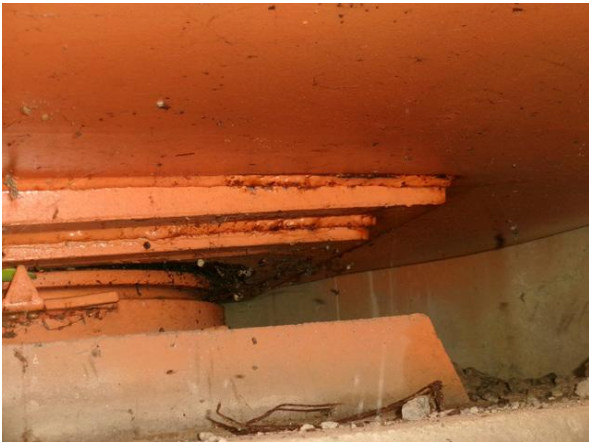
| 손상현황 | • A1-Sh1 플레이트 부식(2EA) |
| 원 인 | • 장기공용, 수분접촉 |

- 교량받침에서 조사된 무수축물탈 및 받침콘크리트에서 조사된 균열은 건조수축, 거푸집 조기 탈거 등에 의한 폭 0.1~0.2mm의 미세균열 손상으로 현 상태에서 별도의 조치보다는 주기적인 점검을 통한 유지관리 후 손상진전 및 추가 손상 발생 시 표면처리 등의 보수조치를 취하는 것이 바람직할 것으로 판단된다. 또한 이동량 표시계 탈락의 경우 시공미흡에 의한 손상으로 정비가 필요하다.
- 조사된 플레이트 부식의 경우 습기흡착, 공용기간 증가 등에 의한 손상으로 손상의 진전 방지를 위한 재도장 등의 조치가 요망된다.

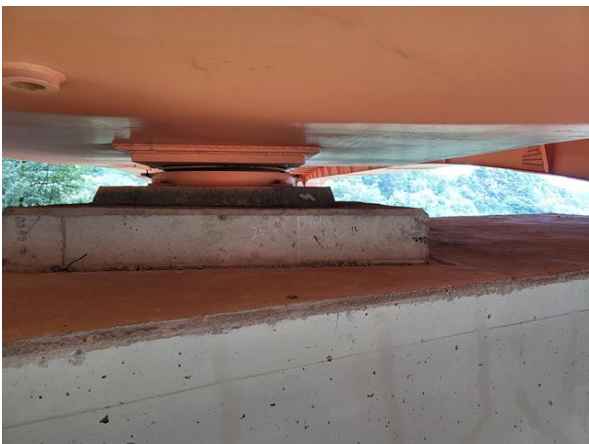
| 손상현황 | • P1-Sh1 반침콘크리트균열(0.3mm미만) |
| 원 인 | • 건조수축, 거푸집 조기탈거 등 |

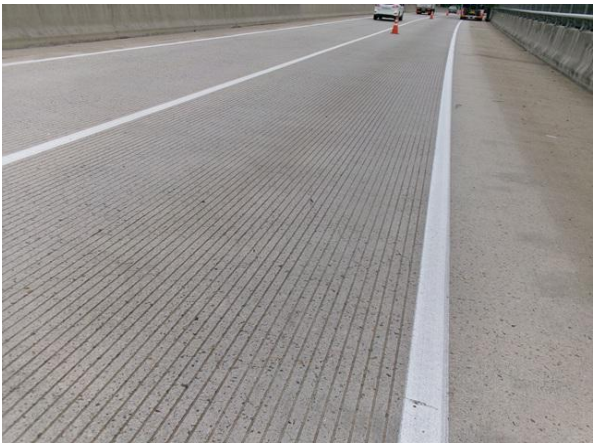
| 손상현황 | • S2 망상균열(65.0m×8.0m) | 손상현황 | • S3 망상균열(65.0m×8.0m) |
| 원 인 | • 건조수축, 장기공용, 차량윤하중 | 원 인 | • 건조수축, 장기공용, 차량윤하중 |

| 조치방안 | • 주의관찰 | 조치방안 | • 주의관찰 |

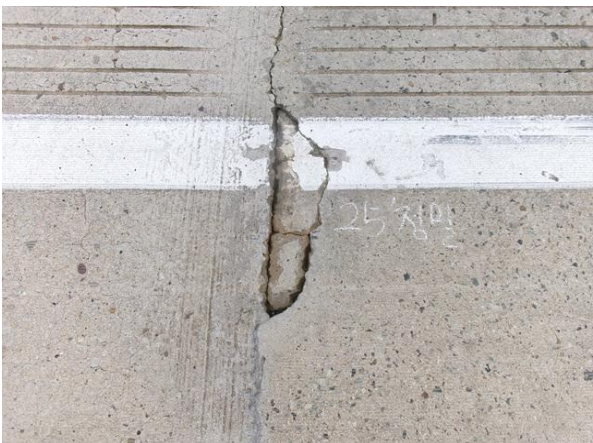
| 손상현황 | • S3 포장파손(0.2m×0.5m) | 손상현황 | • S1 접속부 이격(L=8.0m) |
| 원 인 | • 차량윤하중, 외부충격 등 | 원 인 | • 시공미흡, 접속부 침하 등 |

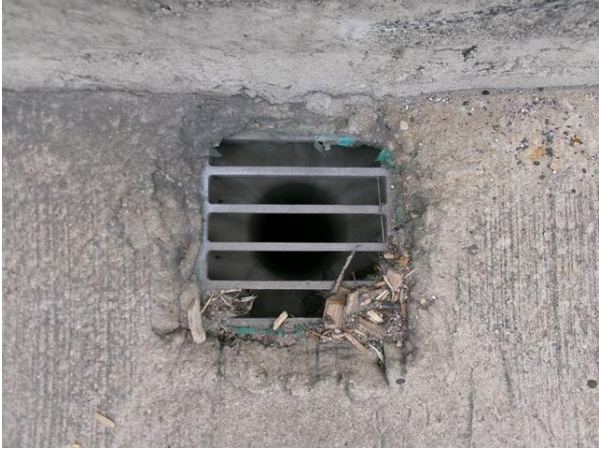
| 손상현황 | • 배수구 상태양호 | 손상현황 | • 배수관 상태양호 |

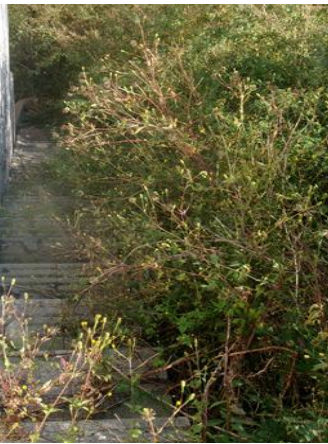
| 손상현황 | • 교대 점검계단 상태양호 |

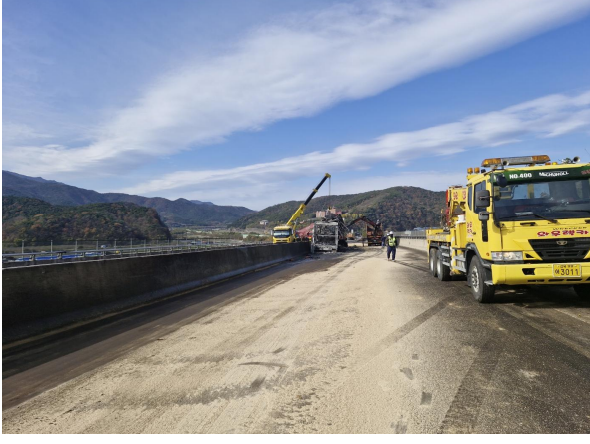
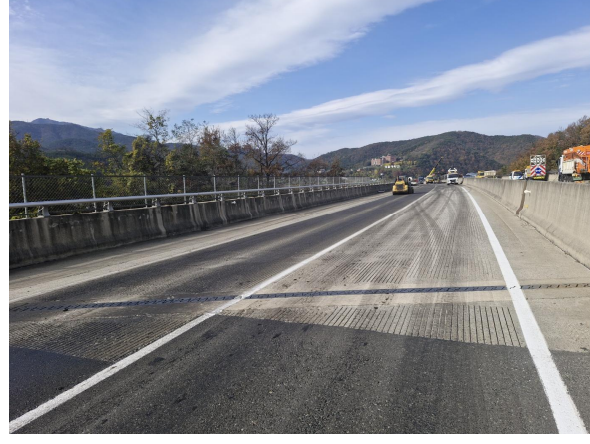
| <p>사고 후 교면포장 전경(상주방향)</p> | <p>사고 후 교면포장 전경(영천방향)</p> |

- 사고 후 교량의 현장조사 결과, 교면포장 재포장 및 세척 필요, 방호벽 충분대 단면보수 및 표면처리 필요, 난간 및 낙하 방지망 교체 필요, 방호벽 파손 등의 손상이 발생하였다.

- 사고 이후 교면포장은 유조차 추돌 후 전도된 유조차의 화재로 인해 발생한 그을림이 발생하였으며, 교면포장으로서의 기능을 상실한 것으로 확인되어 상주방향 S1~2 구간에 재포장, 상주방향 S3~4, 영천방향 S1~4 구간에 청소 보수가 요망된다.
- 조사된 방호벽 파손, 난간 교체 필요, 낙하물 방지망 교체 필요의 경우 차량 충돌 및 화재로 인해 발생한 손상으로 부재의 기능성의 회복하고, 부재의 단면을 확보하기 위한 보수조치가 필요하다.
- 조사된 중분대 단면보수, 표면처리 필요의 경우 화재 이후 중앙분리대 측에 비파괴 시험을 시행하여 S1~2 구간에 콘크리트 강도저하가 발생한 것으로 검토되어 중앙분리대의 기능을 회복하기 위한 단면보수 및 표면처리 등의 보수조치가 필요하다.
- 금회 화재사고로 인한 현장조사 및 시험, 이상유무의 상세한 보고서는 부록 긴급안전점검 보고서에 수록하였다.

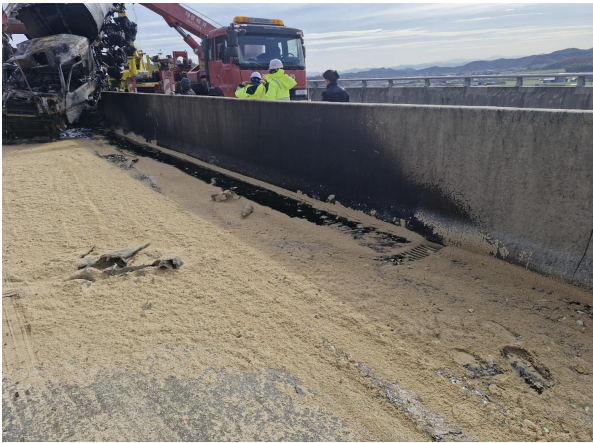
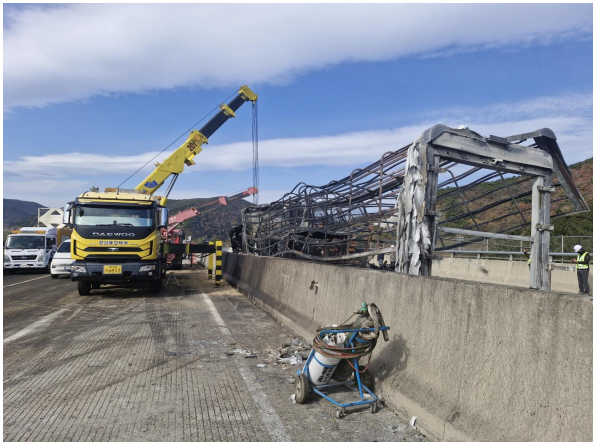
| 손상현황 | • S2 방호벽 그을림 (50.0m×1.0m) | 손상현황 | • S2 방호벽 그을림 (50.0m×1.0m) |

| 조치방안 | • 표면처리 | 조치방안 | • 표면처리 |

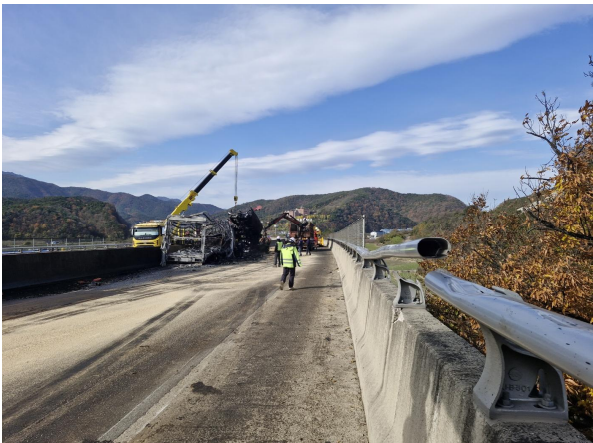
| 손상현황 | • S3 방호벽 파손 및 난간 파손 (5.0×0.5) | 손상현황 | • S4 방호벽 파손 및 난간 파손 (5.0×0.5) |

| 조치방안 | • 난간재설치 | 조치방안 | • 난간재설치 |

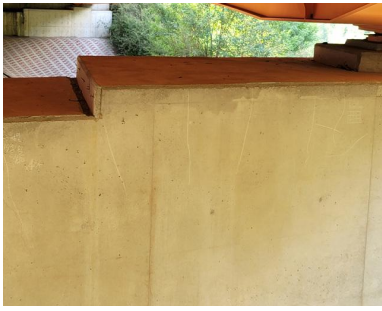
| <p>① 교각 P1 폭 0.3mm 이상 균열 - 진전 여부확인</p> | <p>① 교각 P2 폭 0.3mm 이상 균열 - 진전 여부확인</p> | <p>③교대 A2 철근노출 - 진전 여부확인</p> |

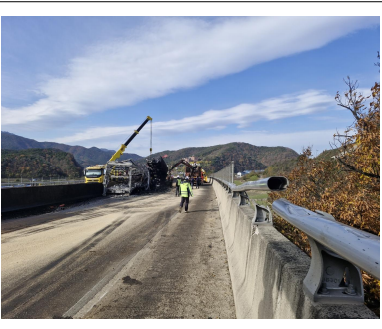
| <p>④ 포장 S1~2 화재구간 - 추가손상 및 진전 여부확인</p> | <p>⑤ 거더 S1 변형 - 진전 여부확인</p> | <p>⑥ 배수시설 A1 오염 - 진전 여부확인</p> |
