## 24. 가천교

### 24.1 시설물의 개요

본 시설물은 경상북도 영천시 신녕면 화성리 541-9(상주영천고속도로 65.448~65.763km)에 위치한 교량으로서 총 연장 315.0m, 폭 23.4m, 왕복 4차로로 시공되어 있다.

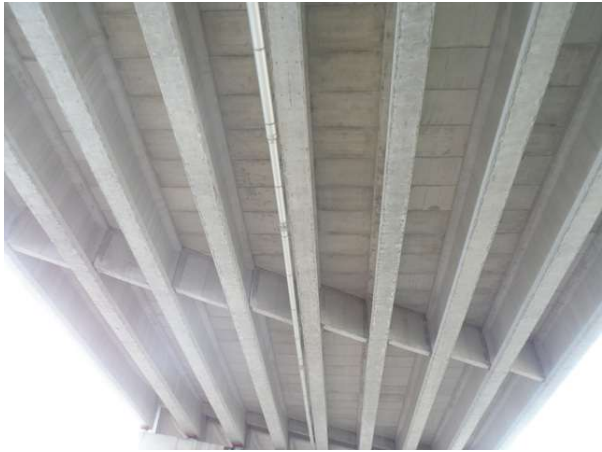
| 손상현황 | • S6 파손, 철근노출(0.5×0.2)-보수- | 손상현황 | • S8 바닥판하면 상태양호 |

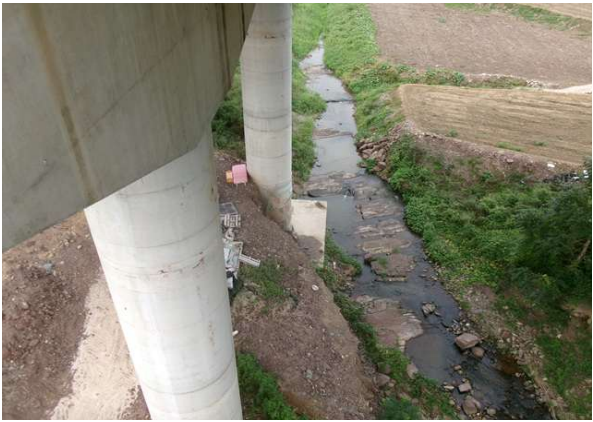
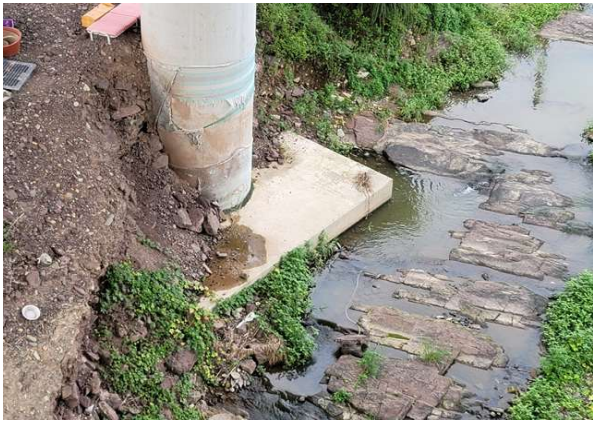
| 교각 P6 기초 전경 | 교각 P6 기초 전경 |

- 가천교의 기초는 교대 A1~2 직접기초 및 말뚝기초, 교각 P1~9 직접기초로 시공되어 있으며, 현재 매립되어 있는 상태이나 교각 P6의 기초는 하부 토사가 유실되어 노출된 것으로 조사되었으며, 상세 내용은 “마. 교각”에 서술하였다.

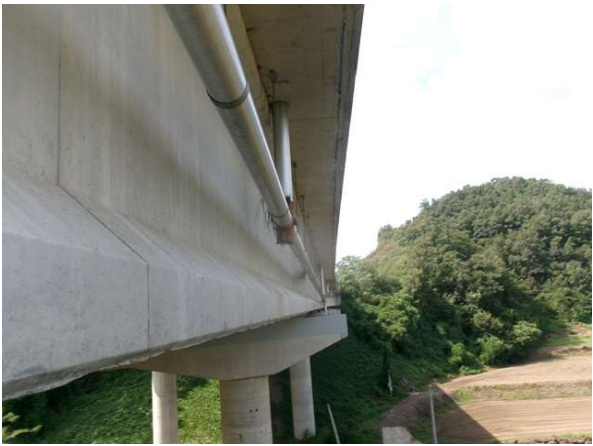
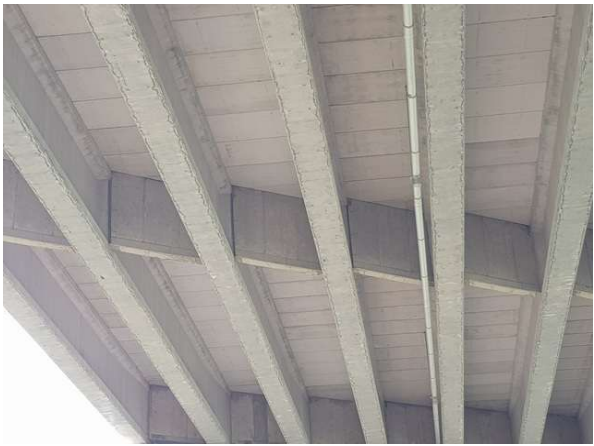
| 구분 | 유해·위험요인 | 점검결과 | 내용 | 보수방안 | 비고 |
|---|---|---|---|---|---|
| 6 | 교량 집수구 막힘(미끄럼·결빙) | <input type="checkbox"/> 유, <input checked="" type="checkbox"/> 무 | 배수구 막힘(경미) | 청소 | |

| 배수관 고정상태 양호 | |

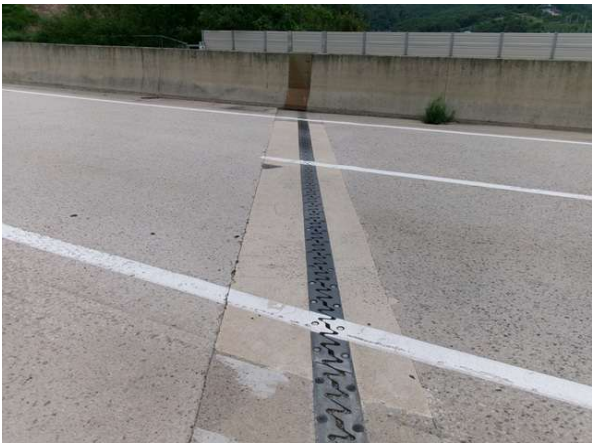
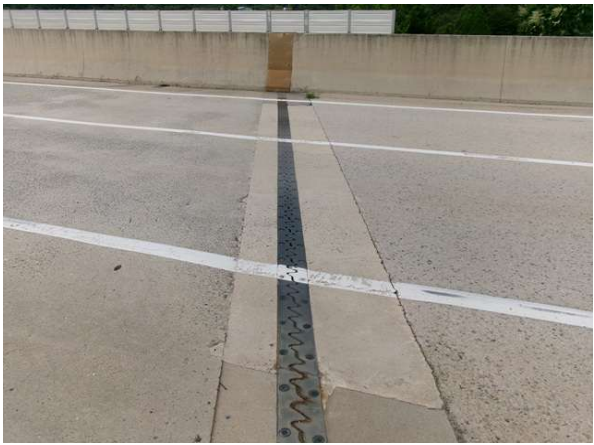
| 신축이음 상태양호 | |
