## 34. 도림천교

### 34.1 시설물의 개요

본 시설물은 경상북도 영천시 도림동 1098-1(상주영천고속도로 80.169~80.349km)에 위치한 교량으로서 총 연장 180.0m, 폭 24.3m, 왕복 4차로로 시공되어 있다.

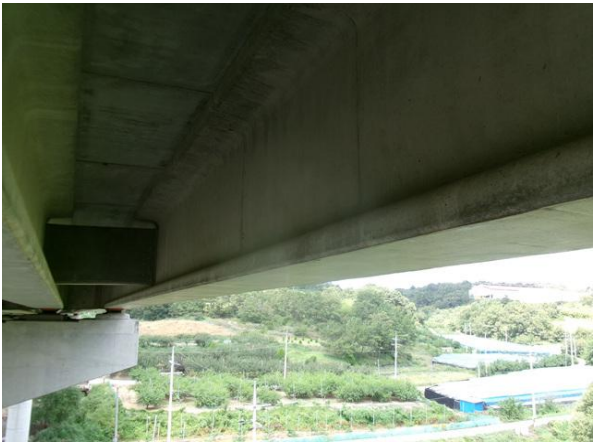
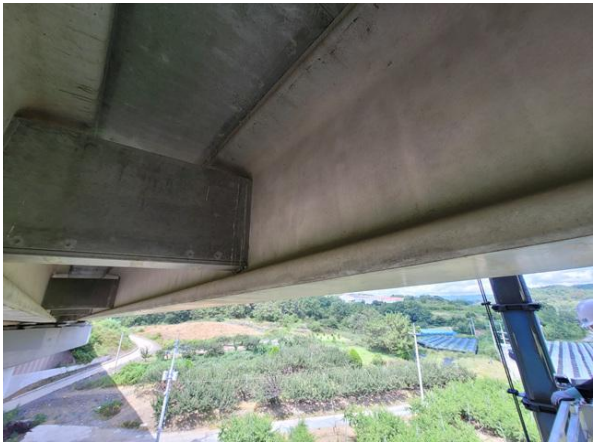
| 손상현황 | • 거더 상태양호 | 손상현황 | • 거더 상태양호 |

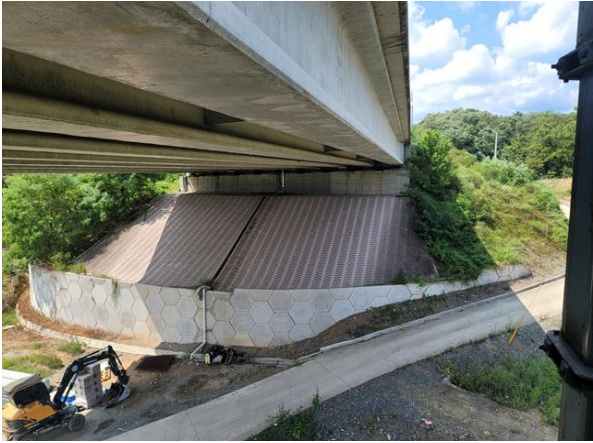
| 손상현황 | • A1 법면 상태양호 | 손상현황 | • A2 누수흔적(0.5×2.0) |
| 원 인 | - | 원 인 | • 우수유입 등 |

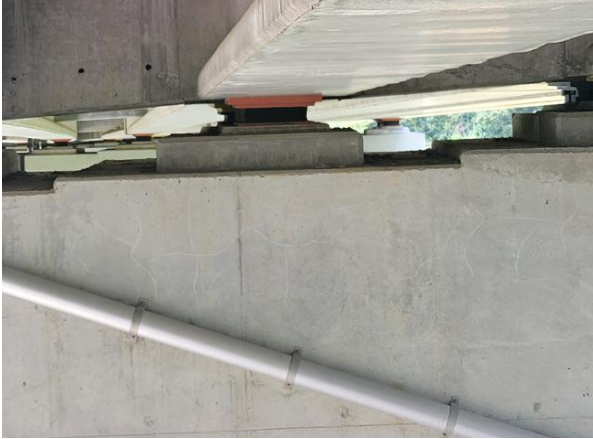
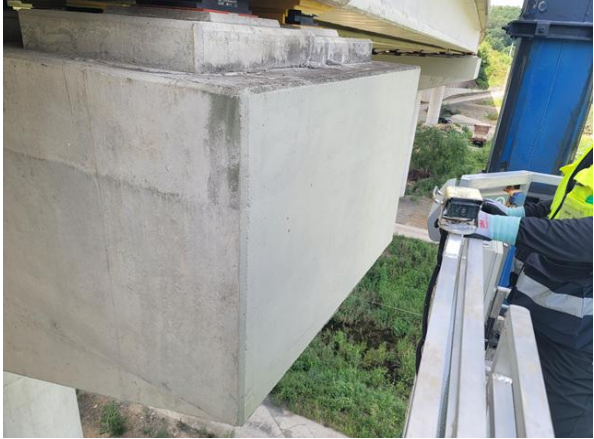
| 손상현황 | • P3 코핑부 망상균열(8.0×2.0) | 손상현황 | • P3 코핑부 망상균열(2.0×1.5)-보수 |
| 원 인 | • 건조수축, 온도변화, 거푸집 조기탈거 등 | 원 인 | • 건조수축, 온도변화, 거푸집 조기탈거 등 |

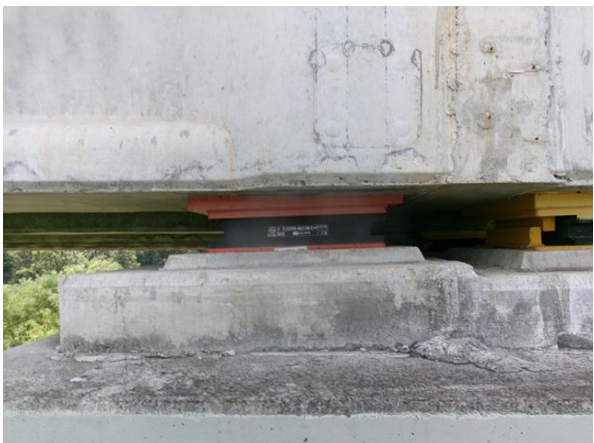
| 손상현황 | • P3-Sh2 몰탈 균열(0.2/0.2) | 손상현황 | • P3-Sh6 전경 |
| 원 인 | • 건조수축, 온도변화 | 원 인 | • - |

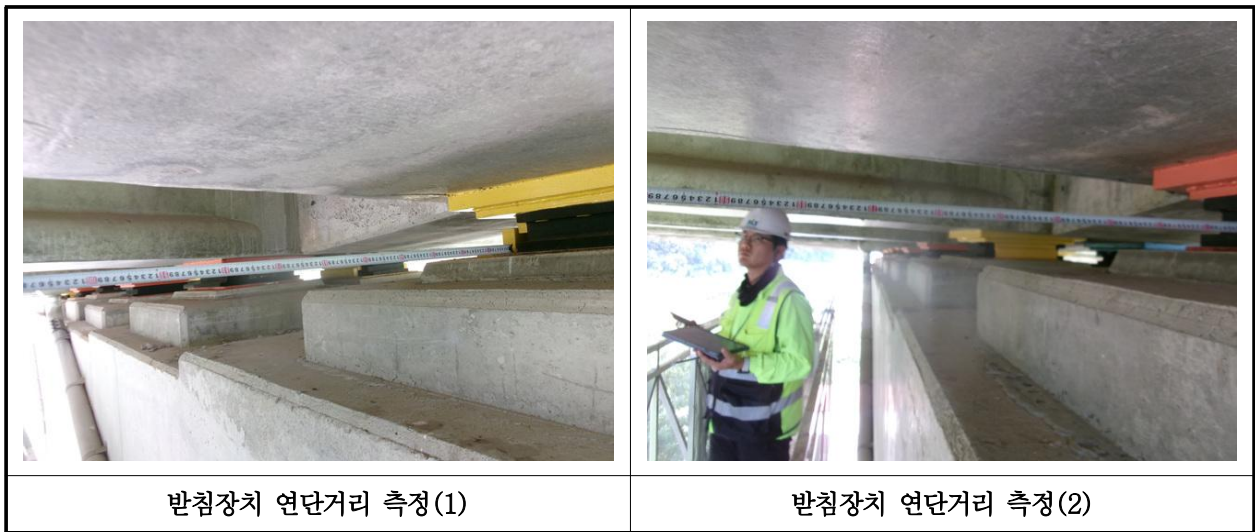
받침장치 연단거리 측정(1)

- 연단거리 측정 결과, 전 개소 모두 실측 연단거리가 계산 연단거리를 상회하고 있는 것으로 측정되어 설계기준을 만족하고 있는 것으로 검토되었다.

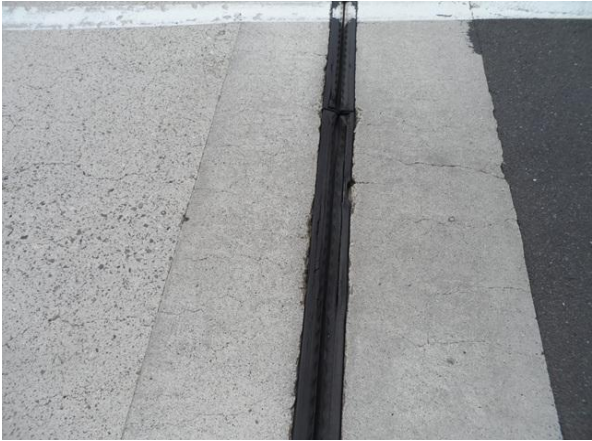
| 손상현황 | • A1 고무재 파손(1.0) | 손상현황 | • A1 후타재 망상균열(0.1/0.5) |
| 원 인 | • 장기공용, 열화 | 원 인 | • 장기공용, 열화, 건조수축 |

- 후타재 균열(0.3mm미만) 및 망상균열은 장기공용, 건조수축, 열화 등으로 인한 손상으로, 손상의 진전 방지 및 내구성 증진을 위한 표면처리 등의 보수조치가 필요하다고 판단된다.
- 신축이음 본체에 발생된 이물질 퇴적의 경우 공용기간 증가에 의한 손상으로 신축이음의 원활한 거동을 위한 주기적인 정비가 필요할 것으로 판단된다.
- 신축이음에 발생한 고무재 파손은 차량 통행하중 및 충격, 열화 등으로 인한 손상으로 판단되며, 주의관찰 및 손상의 진전여부 파악 등의 유지관리가 필요하고 손상의 진전시 적절한 보수를 실시하는 것이 바람직하다.

| 조치방안 | • 주의관찰 | 조치방안 | • 표면처리 |

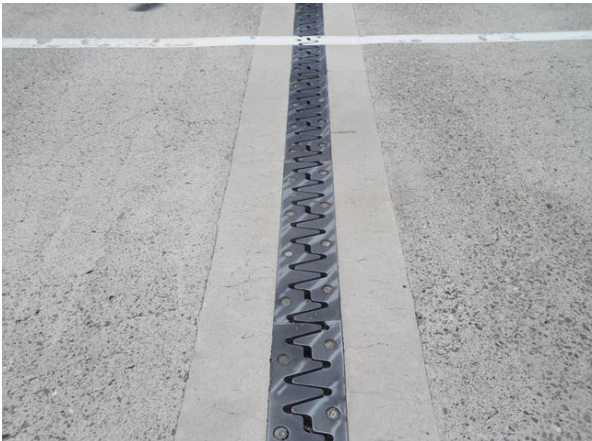
| 손상현황 | • P2 후타재 균열(0.4×5.0) | 손상현황 | • A2 후타재 망상균열(0.5×3.0) |
| 원 인 | • 장기공용, 열화, 건조수축 | 원 인 | • 장기공용, 열화, 건조수축 |

| 조치방안 | • 표면처리 | 조치방안 | • 표면처리 |

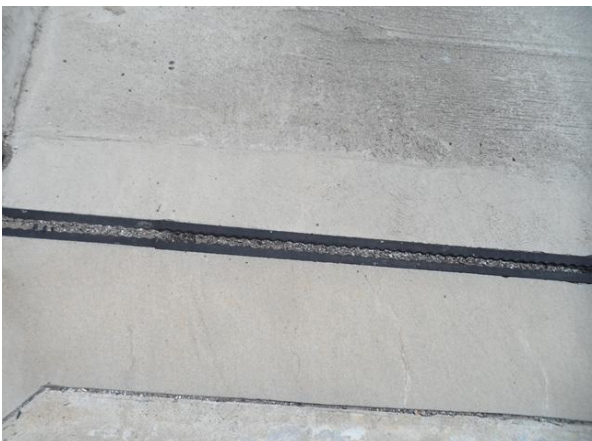
| 손상현황 | • A1 유간 토사 퇴적 | 손상현황 | • P2 하부 상태양호 |
| 원 인 | • 장기공용, 비산먼지퇴적 | 원 인 | — |

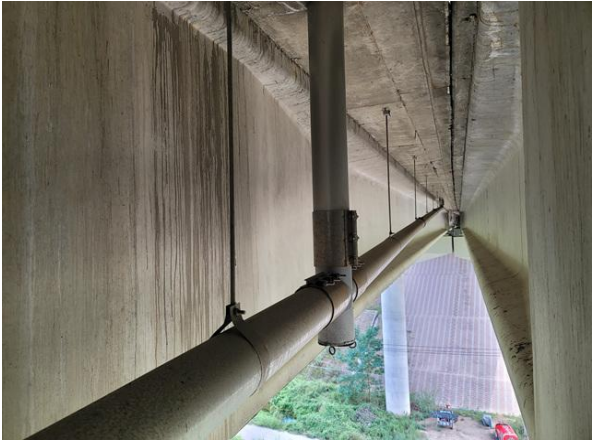
| 손상현황 | • 배수관 상태양호 | 손상현황 | • 배수관 상태양호 |

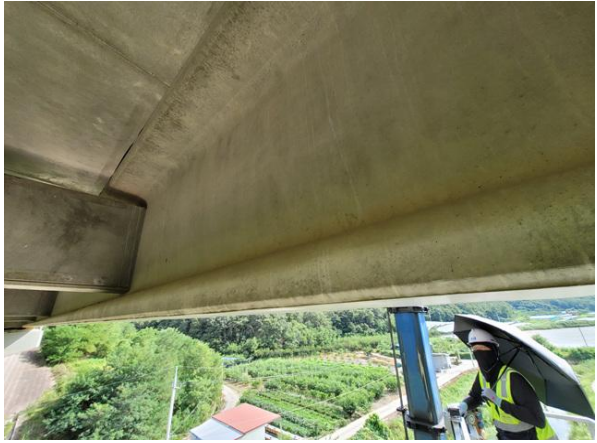
| 손상현황 | • S2-G5 망상균열-보수 | 손상현황 | • 거더 상태양호 |

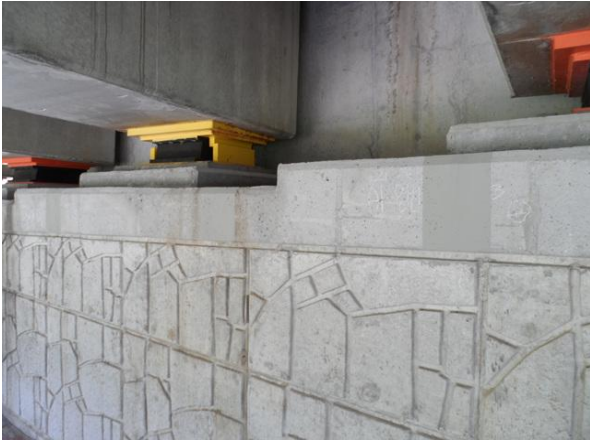
| 손상현황 | • A1 균열(0.3mm이상)-보수 | 손상현황 | • A1 백태(0.1×0.2)-보수 |

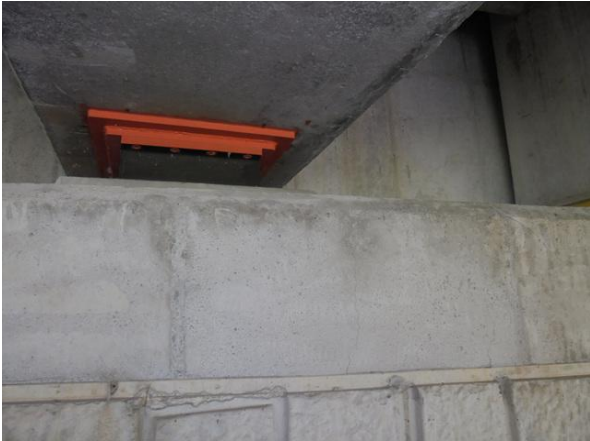
| 손상현황 | • A2 균열(0.3mm미만) | 손상현황 | • A2 망상균열(1.0×1.0)-보수 |
| 원 인 | • 건조수축, 온도변화, 거푸집 조기탈거 등 | 원 인 | • - |

| 조치방안 | • 표면처리 | 조치방안 | • - |

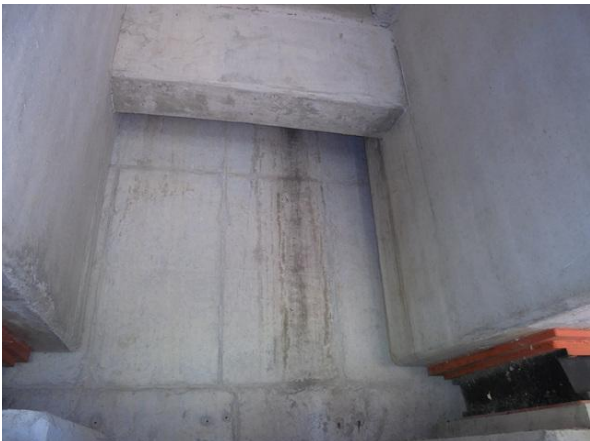
| 손상현황 | • A2 누수흔적 (0.5×2.0) | 손상현황 | • A2 법면 블록이격 (L=3.0m) |
| 원 인 | • 신축이음부 우수유입 등 | 원 인 | • 장기공용, 법면 다짐부족 등 |

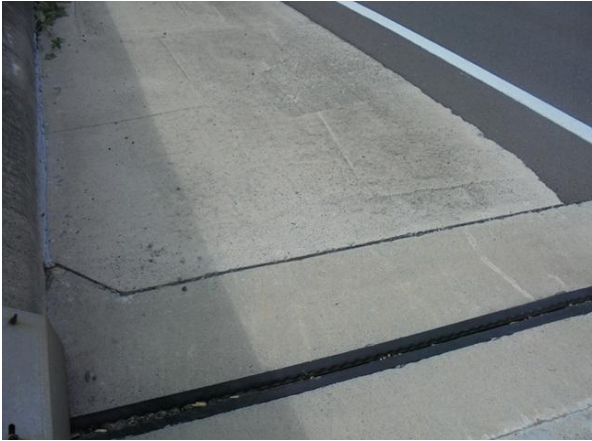
| 손상현황 | • A1 접속부 이격(1.0) | 손상현황 | • A1 차수판 볼트탈락(3ea) |
| 원 인 | • 장기공용, 우수유입 | 원 인 | • 장기공용, 온도변화 |

- 후타재 균열(0.3mm미만)은 장기공용, 건조수축, 열화 등으로 인한 손상으로, 손상의 진전 방지 및 내구성 증진을 위한 표면처리 등의 보수조치가 필요하다고 판단된다.
- 후타재 접속부 이격의 경우, 금회 포장보수를 실시하면서 일부 보수가 되고, 갓길측에 이격이 일부 남아 있는 상태이다. 상기손상은 장기공용, 시공초기 토공부 다짐부족, 우수유입으로 인한 토사유실 등에 의한 손상으로 추정되며, 현재 구조물의 안전성 및 차량의 주행성에 영향을 미칠만한 손상은 아니므로 주의관찰 후 손상의 진전시 적절한 조치를 취하는 것이 바람직 할 것으로 판단된다.
- 신축이음 본체에 발생한 이물질 퇴적, 차수판 볼트탈락의 경우 공용기간 증가에 의한 손상으로 신축이음의 원활한 거동을 위한 주기적인 정비가 필요할 것으로 판단된다.
- 신축이음에 발생한 고무재 파손은 차량 통행하중 및 충격, 열화 등으로 인한 손상으로 판단되며, 주의관찰 및 손상의 진전여부 파악 등의 유지관리가 필요하고 손상의 진전시 적절한 보수를 실시하는 것이 바람직하다.

| 조치방안 | • 주의관찰 | 조치방안 | • 정비 |

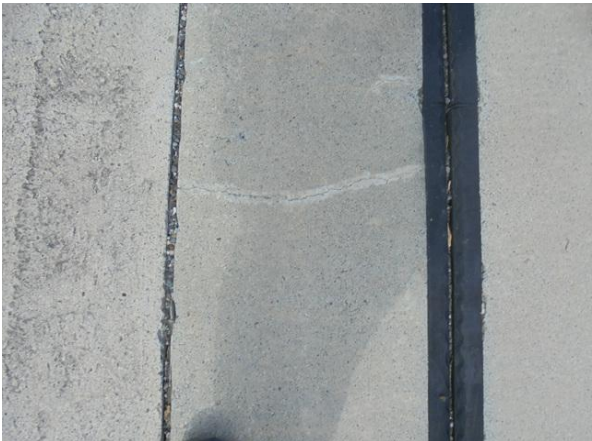
| 손상현황 | • A1 후타재 균열(0.1mm/0.5m) | 손상현황 | • A2 이물질 퇴적 |
| 원 인 | • 장기공용, 열화, 건조수축 | 원 인 | • 장기공용, 비산먼지퇴적 |

| 조치방안 | • 표면처리 | 조치방안 | • 정비 |

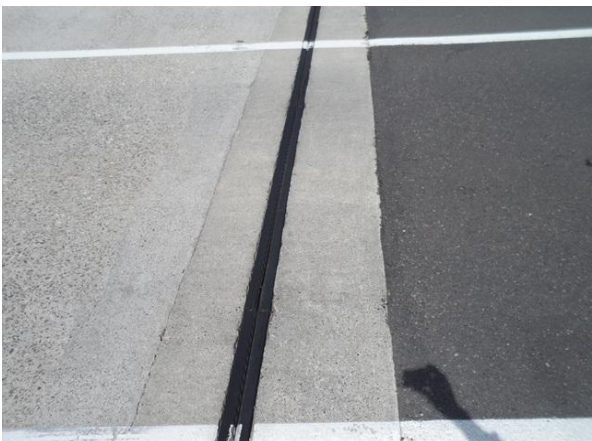
| 손상현황 | • P2 후타재 균열(0.2mm/0.5) | 손상현황 | • A2 고무재 파손(1.0m) |
| 원 인 | • 장기공용, 열화, 건조수축 | 원 인 | • 장기공용, 열화 |

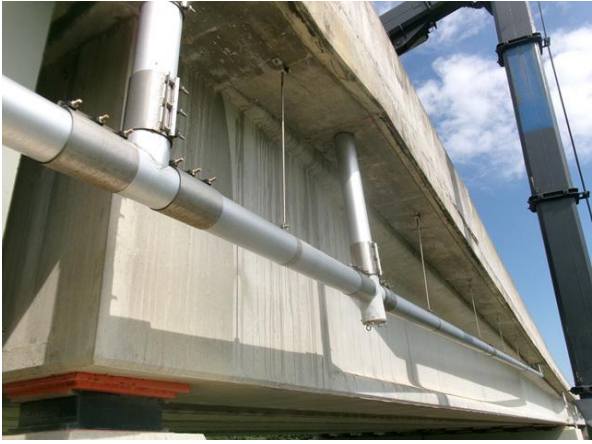
| 손상현황 | • 배수관 상태양호 | 손상현황 | • 배수구 막힘 |
| 원 인 | •- | 원 인 | • 공용기간 경과, 비산물퇴적 등 |
