## 40. 반정교

### 40.1 시설물의 개요

본 시설물은 경상북도 영천시 북안면 반계리(상주영천고속도로 93.728~94.093km)에 위치한 교량으로서 총 연장 365.0m, 폭 24.3m, 왕복 4차로로 시공되어 있다.

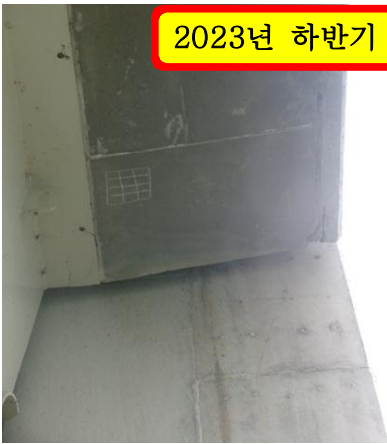
| 손상현황 | • S1 박락 및 철근노출(0.3×0.5) | 손상현황 | • S1 박락 및 철근노출(0.3×0.5) |
| 원 인 | • - | 원 인 | • 시공미흡, 동결융해 등 |

| 조치방안 | • - | 조치방안 | • 단면보수(방청) |

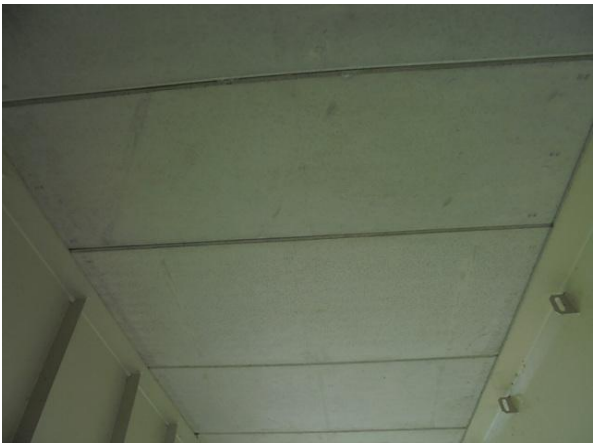
| 손상현황 | • S3 데크플레이트 균열(0.3mm미만) | 손상현황 | • S5 균열부백태(0.25×0.5) |
| 원 인 | • 건조수축, 온도변화 등 | 원 인 | • 건조수축, 손상부 우수유입 등 |

| 조치방안 | • 표면처리 | 조치방안 | • 표면처리 |

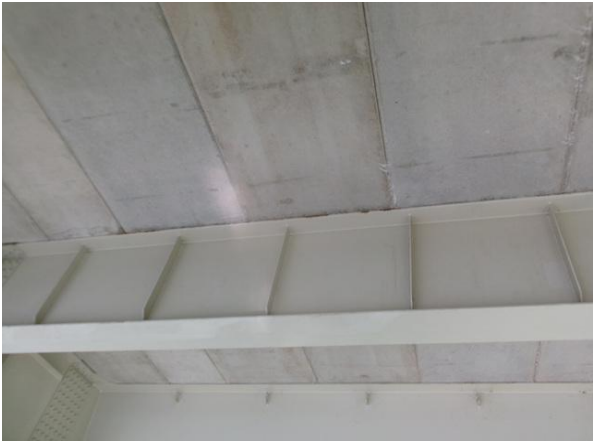
| 손상현황 | • S6 세로보 부식(0.1×7.0) | 손상현황 | • S6 가로보 부식(0.1×2.0) |
| 원 인 | • 장기공용, 습윤흡착 등 | 원 인 | • 장기공용, 습윤흡착 등 |

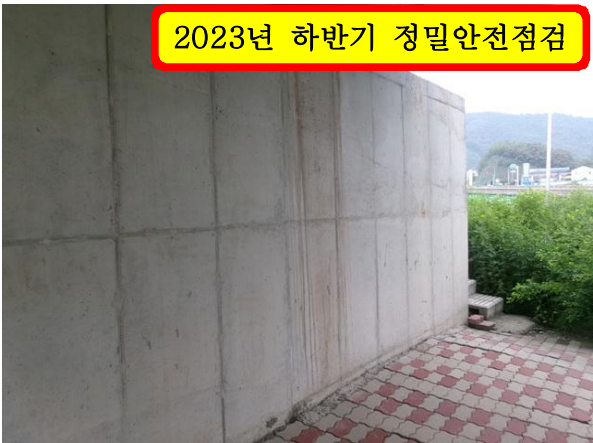
| 손상현황 | • A1 누수흔적(1.0×2.0) | 손상현황 | • A1 누수흔적(1.0×2.0) |
| 원 인 | • 신축이음부 우수유입 등 | 원 인 | • 신축이음부 우수유입 등 |

| 조치방안 | • 주의관찰 | 조치방안 | • 주의관찰 |

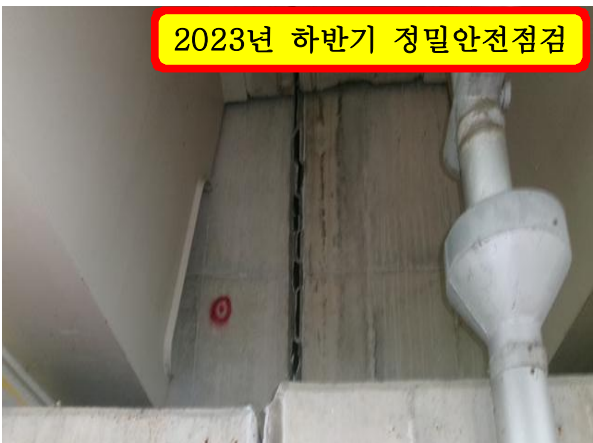
| 손상현황 | • A1 실란트 이격(L=5.0m) | 손상현황 | • A1 실란트 이격(L=5.0m) |
| 원 인 | • 공용기간 증가, 시공초기 침하 등 | 원 인 | • 공용기간 증가, 시공초기 침하 등 |

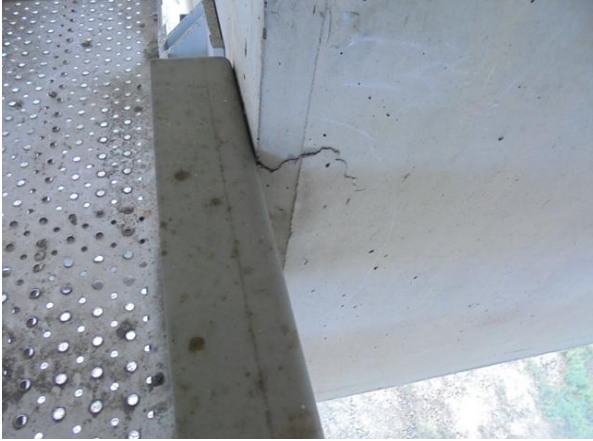
| 손상현황 | • P1 박락(0.2×0.5) | 손상현황 | • P1 균열(0.3mm이상) |
| 원 인 | • 다짐미흡, 시공시 외부충격 등 | 원 인 | • 건조수축, 거푸집 조기탈거 등 |

| 조치방안 | • 단면보수 | 조치방안 | • 주입보수 |

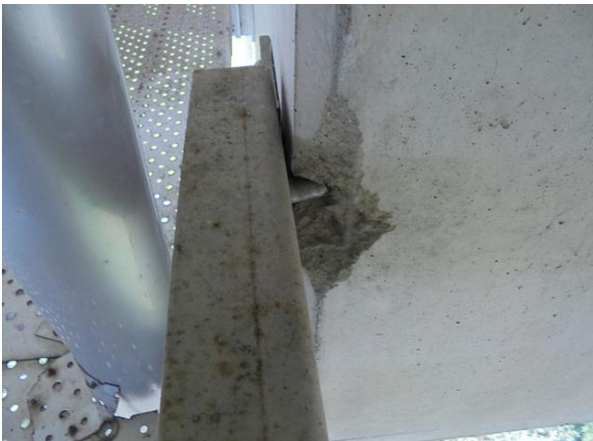
| 손상현황 | • P2 파손(0.2×0.3) | 손상현황 | • P2 균열(0.3mm미만) |
| 원 인 | • 다짐미흡, 시공시 외부충격 등 | 원 인 | • 건조수축, 거푸집 조기탈거 등 |

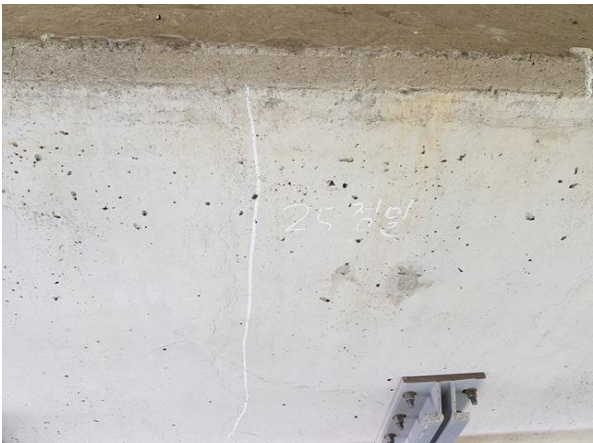
| 손상현황 | • P4 균열(0.3mm미만) | 손상현황 | • P6 망상균열(2.0×8.0) |
| 원 인 | • 건조수축, 거푸집 조기탈거 등 | 원 인 | • 건조수축, 거푸집 조기탈거 등 |

| 조치방안 | • 표면처리 | 조치방안 | • 표면처리 |

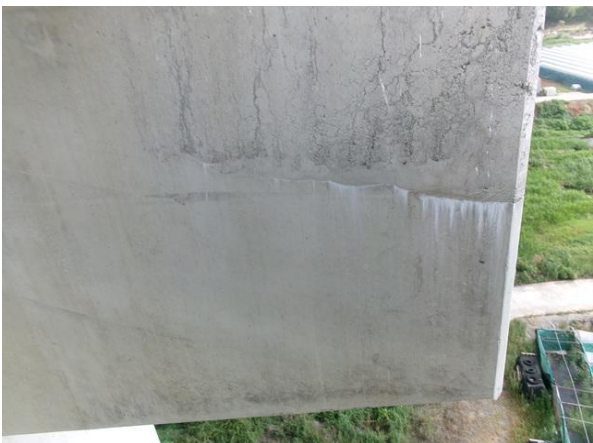
| 손상현황 | • P7 백태(0.3×1.2) | 손상현황 | • P7 재료분리(1.2×1.0) |
| 원 인 | • 장기공용, 수분접촉 등 | 원 인 | • 다짐부족, 거푸집 조기탈거 |

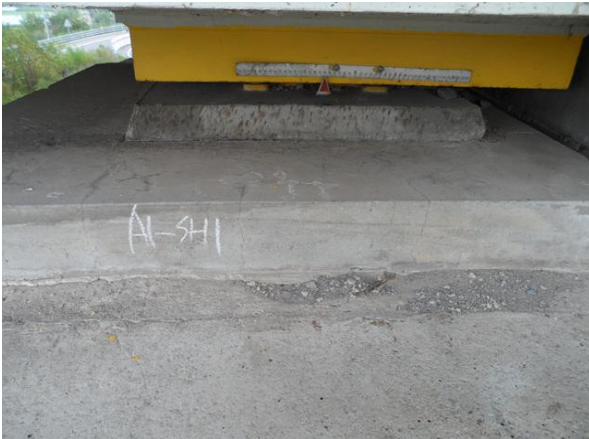
| 손상현황 | • A1-Sh1 받침콘크리트 균열(0.3mm미만) | 손상현황 | • P2-Sh2 무수축몰탈 균열(0.3mm미만) |
| 원 인 | • 건조수축, 온도변화 등 | 원 인 | • 건조수축, 온도변화 등 |

| 조치방안 | • 표면처리 | 조치방안 | • 표면처리 |

- 교량받침의 현장조사 결과, 무수축물탈 균열(0.3mm미만), 받침콘크리트 균열(0.3mm미만)의 경우 건조수축, 온도변화, 거푸집 조기탈거 등의 복합적인 원인에 의한 비구조적인 균열로서 내구성확보 차원의 표면처리 등 적절한 방안의 보수를 실시하는 것이 필요할것으로 판단된다.

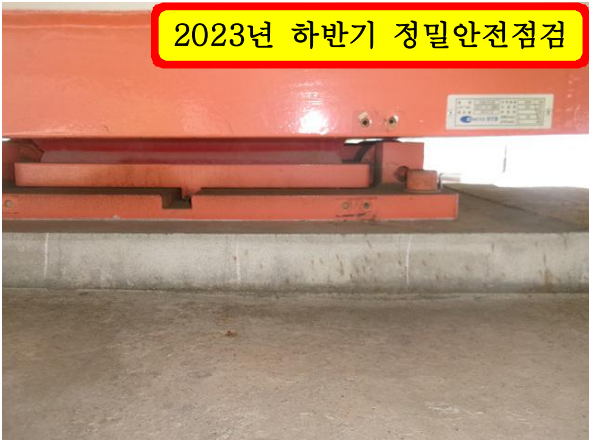
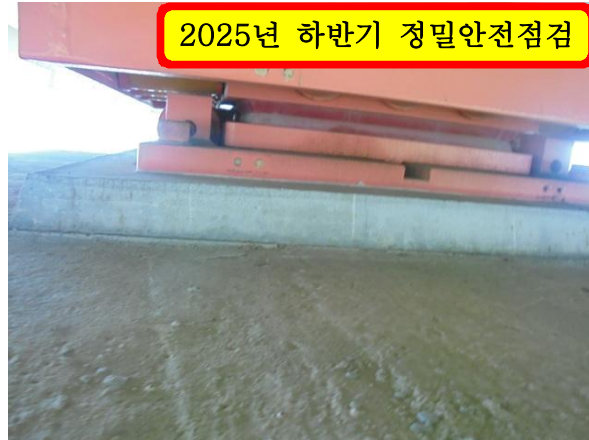
| 손상현황 | • P1-Sh2 무수축몰탈 균열(0.3mm미만) | 손상현황 | • P1-Sh2 무수축몰탈 균열(0.3mm미만) |
| 원 인 | • — | 원 인 | • 건조수축, 온도변화 등 |

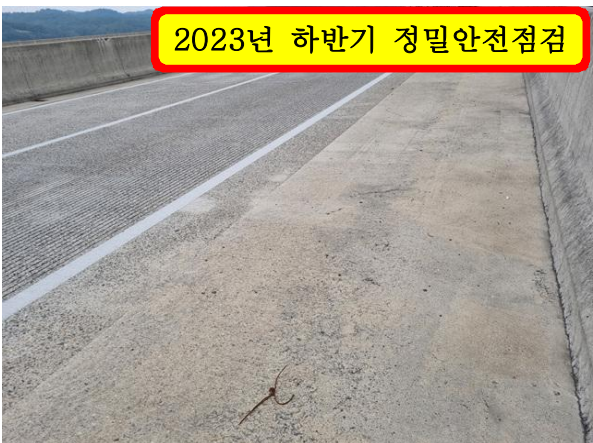
| 손상현황 | • S5 포장 망상균열(50.0×9.0) | 손상현황 | • S5 포장 망상균열(50.0×9.0) |
| 원 인 | • - | 원 인 | • 건조수축, 공용기간 증가, 차량윤하중 등 |

- 교면포장에서 조사된 포장 망상균열, 포장 균열은 건조수축, 공용기간 증가, 반복운하중 등 복합적인 원인에 의한 손상으로 조사일 현재 주행성에 영향은 없는 상태이지만, 주행자의 안전성 및 원활한 주행성을 확보하기 위한 채포장 등 적절한 방안의 보수가 필요할 것으로 사료된다.

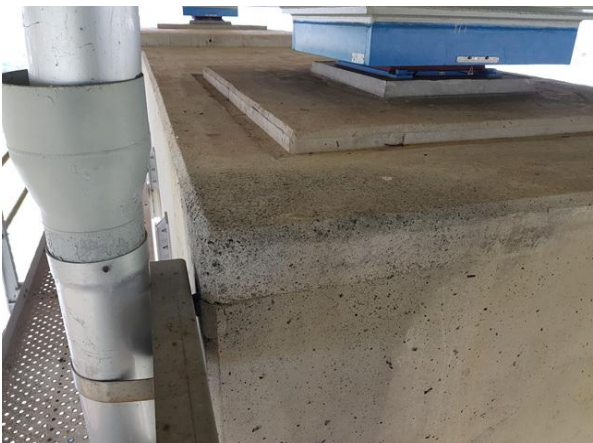
| 손상현황 | • S4 배수관 누수(1EA) | 손상현황 | • S7 배수관 고정핀 파손(2EA) |
| 원 인 | • 공용기간 증가 등 | 원 인 | • 장기공용, 차량통행으로 인한 진동 등 |

| 조치방안 | • 정비 | 조치방안 | • 정비 |

- 배수시설에서 조사된 배수관 누수의 경우 공용기간 증가, 열화 등 복합적인 원인에 의한 손상으로 판단되며, 조사일 현재 해당 손상으로 인하여 교각 코핑부 상면에 표면열화 손상이 발생된 상태이며, 원활한 배수기능 확보 및 2차손상 발생 예방을 위하여 정비 등 적절한 방안의 보수가 필요하다고 판단된다.
- 조사된 배수관 고정핀 파손의 경우 공용기간증가, 통행차량으로 인한 진동 및 충격, 열화 등 복합적인 원인에 의한 손상으로 판단되며, 조사일 현재 배수관은 고정되어 있는 상태이지만 장기간 방치시 배수관 탈락의 우려가 있어 정비 등 적절한 방안의 보수가 필요할것으로 판단된다.

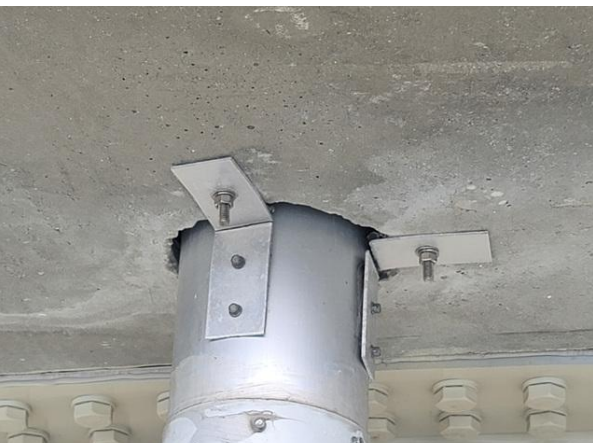
| 손상현황 | • S7 배수관 고정핀 파손(2EA) | 손상현황 | • S5 배수구 상태양호 |
| 원 인 | • 장기공용, 차량통행으로 인한 진동 등 | 원 인 | • - |

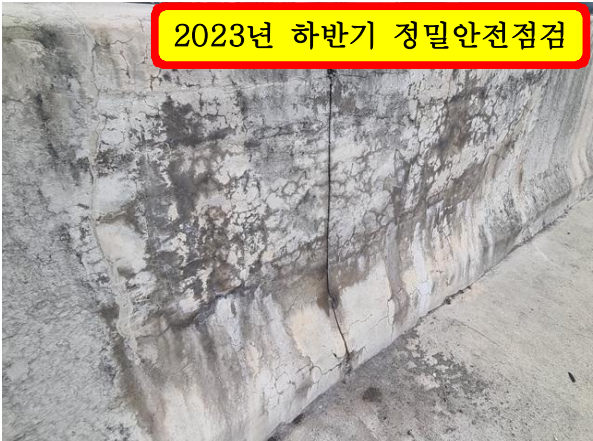
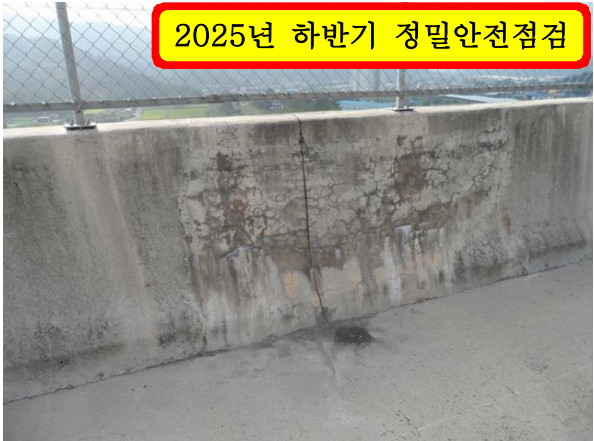
| 손상현황 | • S2 망상균열 및 백태(2.5×1.0) | 손상현황 | • S2 망상균열 및 백태(2.5×1.0) |
| 원 인 | • - | 원 인 | • 건조수축, 습기흡착 등 |

- 방호벽 및 중분대에서 조사된 균열(0.3mm미만), 균열부백태, 망상균열 및 백태의 경우 건조수축, 온도변화, 손상부 우수유입 등 복합적인 원인에 의한 손상으로 판단되며, 손상의 진전 방지, 내구성 확보차원의 표면처리 등 적절한 방안의 보수가 필요할 것으로 판단된다.
- 조사된 파손의 경우 외부충격에 의한 손상으로 부재의 기능성에 영향을 미치는 상태는 아닌 것으로 확인되나 손상의 진전 방지 및 내구성 확보차원의 단면보수 등 적절한 방안의 보수를 실시하는 것이 바람직할 것으로 사료된다.

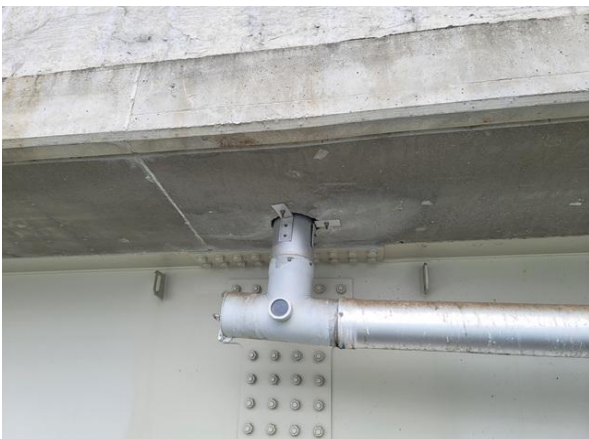
- 본 과업대상 반정교 상주방향은 국도4호선(S2), 북안천(S5, S6)을 횡단하는 교량이다.
- 중대시민재해를 유발할 수 있는 위험요소로 낙하물, 교량접속부 파손, 포장불량, 배수시설 기능저하 등 항목이 해당된다.
- 공중이용시설 10대 위험요소 중 교량에 해당하는 항목에 대한 점검결과, 배수시설에서 배수관 고정핀 파손(S7)이 조사되었으며, 점검당시 배수관 고정핀 파손의 경우 고정상태는 양호한 상태이며, S7 하부는 사람이 통행하지 않는 나대지로 중대시민재해유발 가능성은 없으나, 원활한 배수기능 및 사용성을 위하여 정비 등의 조치를 실시하고 주기적으로 관리하는 것이 필요하다.
- 점검일 현재는 중대결함이 없는 비교적 양호한 상태이지만 향후, 소형결함으로도 재해 발생 가능성이 있으므로 유해·위험요인이 있는 취약시설물에 대한 중점관리 및 예방 차원의 보수·보강 등의 유지관리가 필요하다.

| <p>배수시설 S7 배수관 고정핀 파손</p> | <p>배수시설 S5 배수구 상태현황</p> |

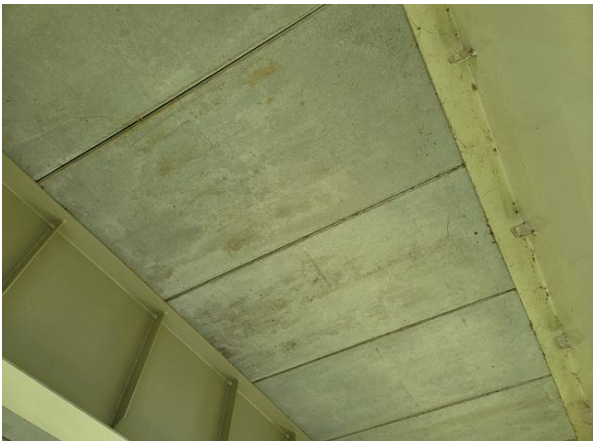
| 손상현황 | • S6 데크플레이트 균열 (0.3mm미만) | 손상현황 | • S6 데크플레이트 백태 (0.1×2.5) |
| 원 인 | • 건조수축, 온도변화 등 | 원 인 | • 수분접촉, 장기공용 등 |

- 바닥판하면에서 조사된 균열(0.3mm미만), 균열부백태, 백태의 경우 건조수축, 계절변화에 따른 온도변화, 손상부 우수유입, 습기흡착, 장기공용 등에 의한 손상으로 구조적인 영향을 미치는 손상은 아니나 지속적인 우수유입, 습기흡착 등으로 인한 손상의 진전을 방지하고 부재의 내구성을 확보하기 위한 표면처리 등의 보수가 필요할 것으로 사료된다.

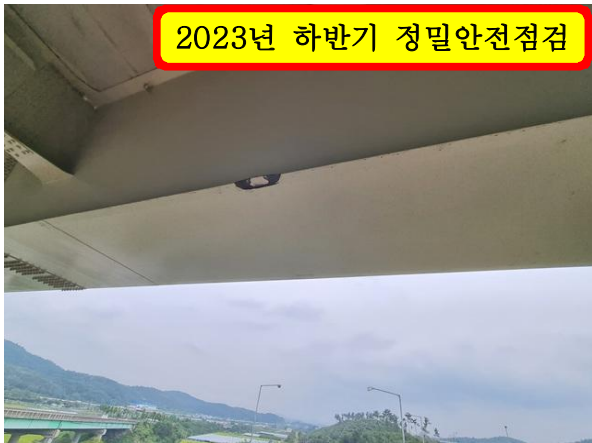
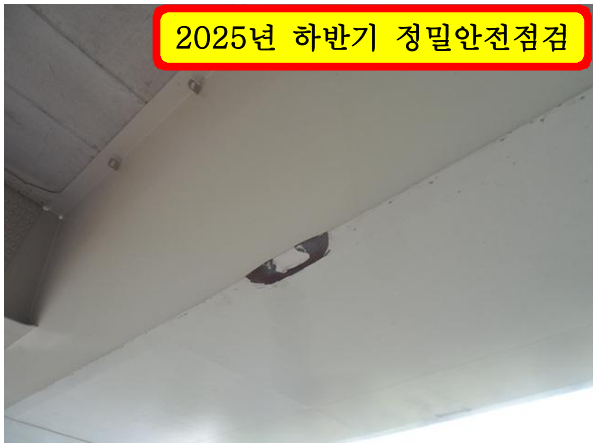
| 손상현황 | • S1-G2 거더외부 변형 및 도장박락(0.5×1.0) | 손상현황 | • S1-G2 거더외부 변형 및 도장박락(0.5×1.0) |
| 원 인 | • - | 원 인 | • 외부충격, 열화 등 |

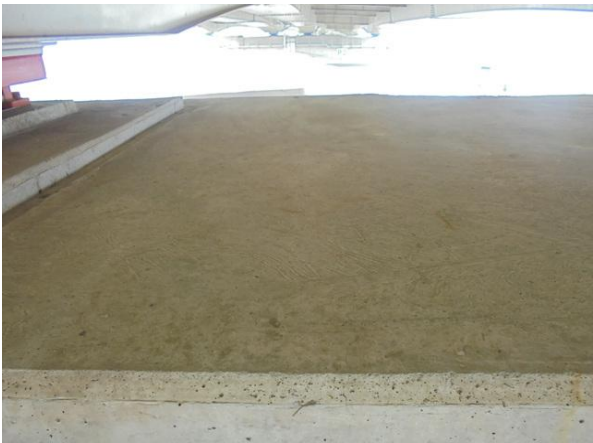
| 손상현황 | • P1 균열(0.3mm미만) | 손상현황 | • P1 재료분리(1.0×7.0) |
| 원 인 | • 건조수축, 거푸집 조기탈거 등 | 원 인 | • 다짐부족, 거푸집 조기탈거 등 |

| 조치방안 | • 표면처리 | 조치방안 | • 단면보수 |

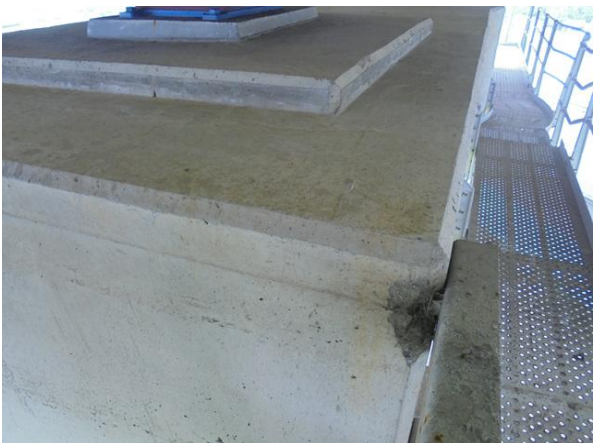
| 손상현황 | • P2 파손(0.2×0.3) | 손상현황 | • P4 균열(0.3mm미만) |
| 원 인 | • 외부충격, 시공미흡 등 | 원 인 | • 건조수축, 거푸집 조기탈거 등 |

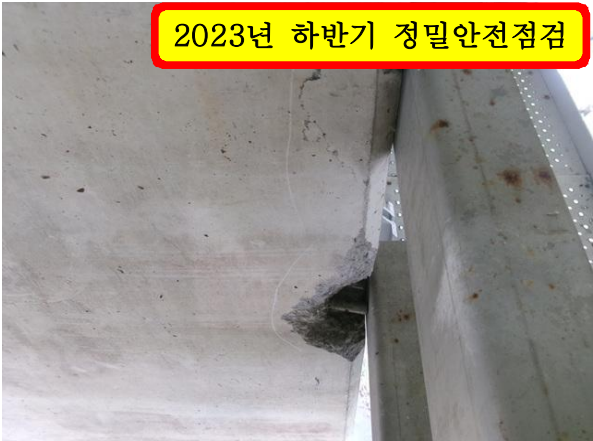
| 손상현황 | • P5 파손(0.2×1.0) | 손상현황 | • P5 파손(0.2×1.0) |
| 원 인 | • - | 원 인 | • 외부충격, 시공미흡 등 |

| 조치방안 | • - | 조치방안 | • 단면보수 |

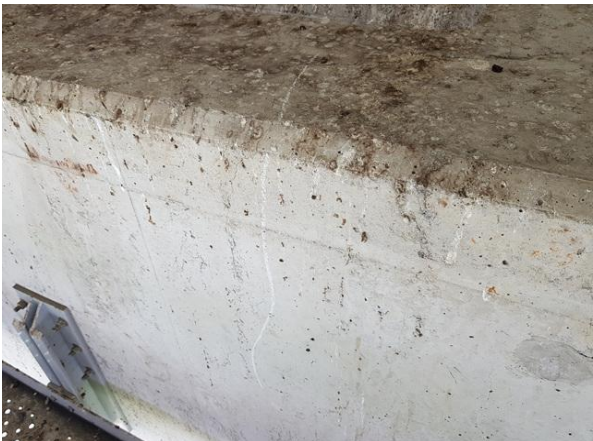
| 손상현황 | • P6 균열(0.3mm미만) | 손상현황 | • P7 균열(0.3mm미만) |
| 원 인 | • 건조수축, 거푸집 조기탈거 등 | 원 인 | • 건조수축, 거푸집 조기탈거 등 |

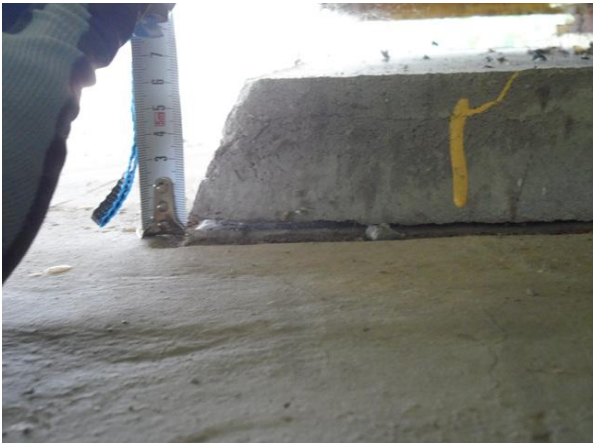
| 손상현황 | • A1-Sh2 충분리(0.2×1.0) | 손상현황 | • A1-Sh2 받침콘크리트 균열(0.3mm미만) |
| 원 인 | • 시공미흡, 다짐미흡 등 | 원 인 | • 건조수축, 거푸집 조기탈거 등 |

| 조치방안 | • 단면보수 | 조치방안 | • 표면처리 |

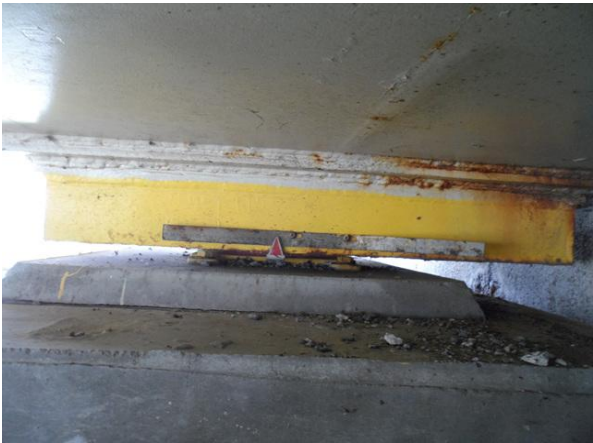
| 손상현황 | • A1-Sh2 Plate 부식(1EA) | 손상현황 | • P3-Sh2 무수축물탈 균열(0.3mm미만) |
| 원 인 | • 장기공용, 습윤흡착 등 | 원 인 | • 건조수축, 거푸집 조기탈거 등 |

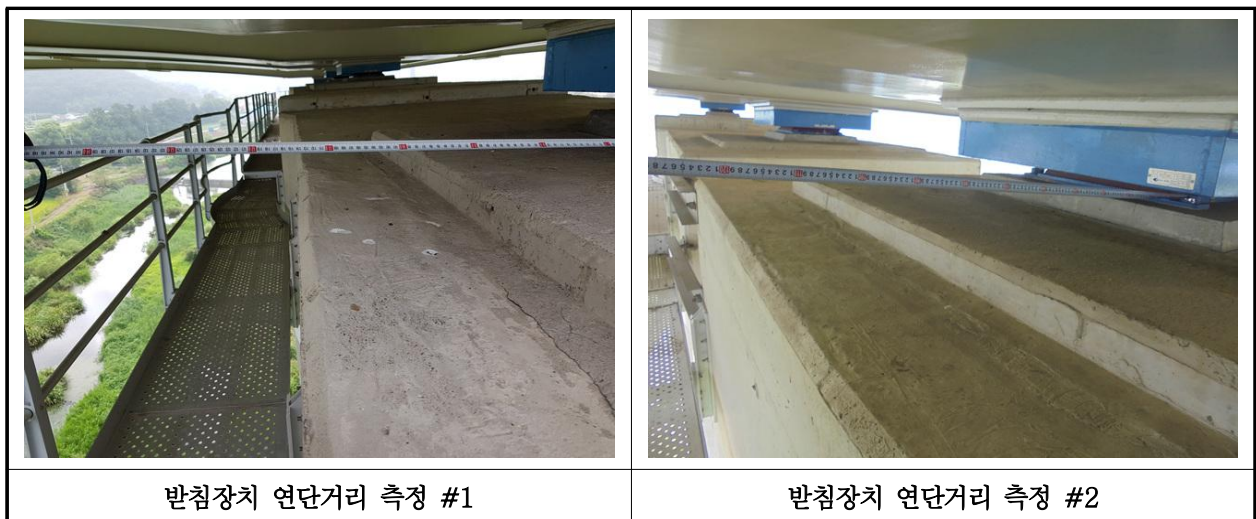
받침장치 연단거리 측정 #1

- 연단거리 측정 결과, 전 개소 모두 실측 연단거리가 계산 연단거리를 상회하고 있는 것으로 측정되어 설계기준을 만족하고 있는 것으로 검토되었다.

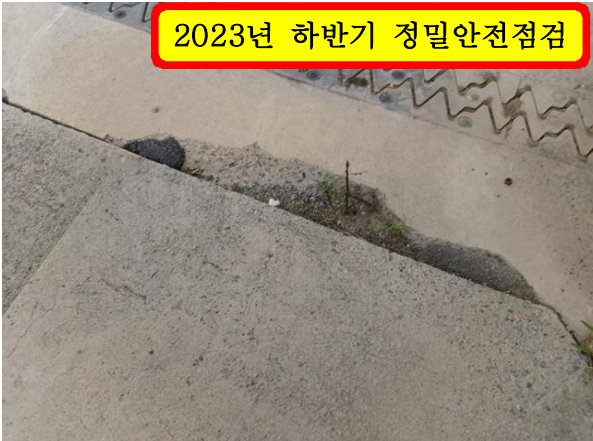
| 손상현황 | • A1 후타재 파손(0.2×0.8) | 손상현황 | • A1 후타재 파손(0.2m×0.8m) |
| 원 인 | • - | 원 인 | • 장기공용, 외부충격 등 |

| 조치방안 | • - | 조치방안 | • 단면보수 |

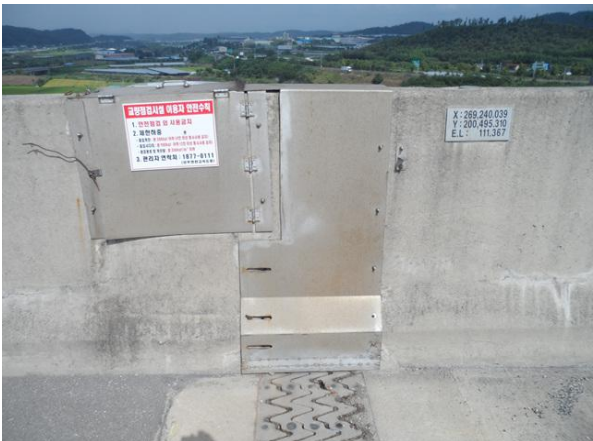
| 손상현황 | • P7 차수판 앵커탈락(8EA) | 손상현황 | • P7 후타재 균열 |
| 원 인 | • 장기공용, 차량반복통행 등 | 원 인 | • 건조수축, 거푸집 조기탈거 등 |

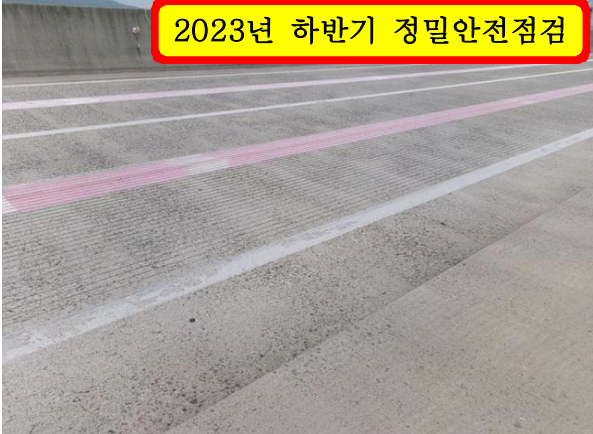
| 손상현황 | • S5 포장 망상균열 및 재료분리(50.0×6.0) | 손상현황 | • S5 포장 망상균열 및 재료분리(50.0×6.0) |
| 원 인 | • - | 원 인 | • 건조수축, 공용기간 증가, 반복윤하중 등 |

| 조치방안 | • - | 조치방안 | • 주의관찰 |

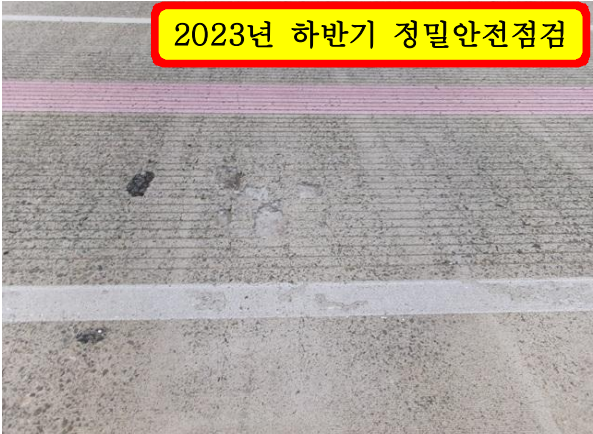
| 손상현황 | • S7 포장 파손(0.2×0.2) | 손상현황 | • S7 포장 파손(0.2×0.2) -보수- |

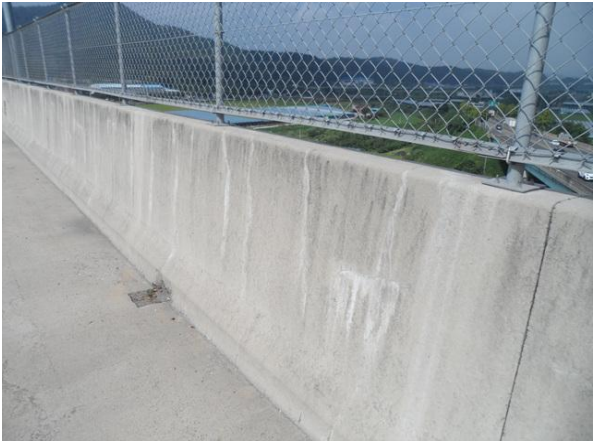
| 손상현황 | • S3 균열부백태 (0.2×1.0) | 손상현황 | • S4 균열부백태 (0.1×1.5) |
| 원 인 | • 습기흡착, 우수유입 등 | 원 인 | • 습기흡착, 우수유입 등 |

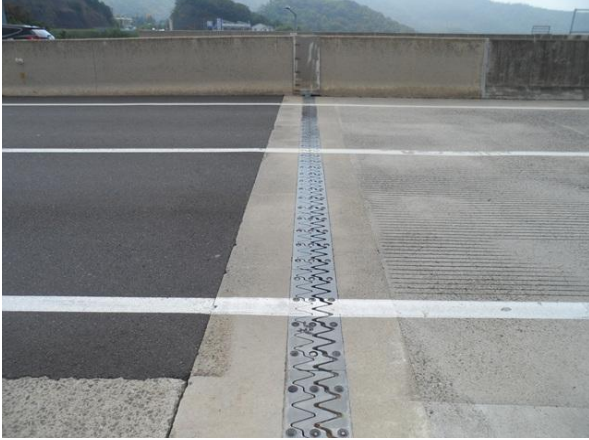
| <p>신축이음 A1 상태현황</p> | <p>신축이음 A2 상태현황</p> |

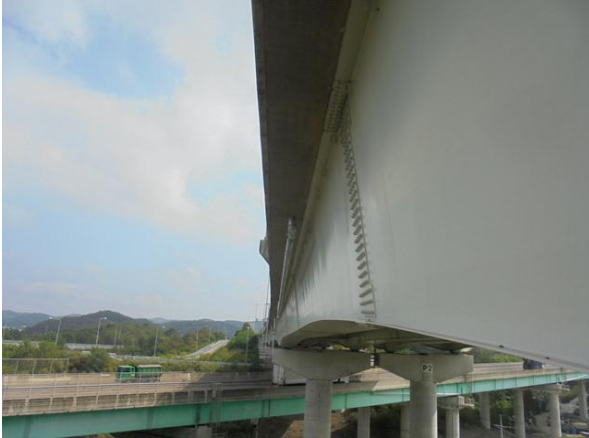
| <p>배수시설 S2 배수관 상태현황</p> | <p>배수시설 S2 배수구 상태현황</p> |

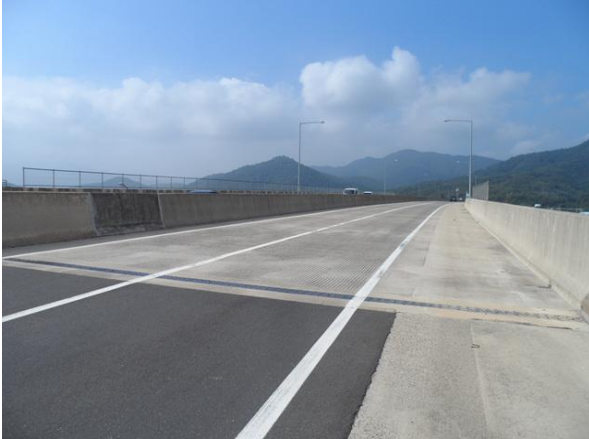
| <p>교면포장 S1 상태현황</p> | <p>교면포장 S7 상태현황</p> |

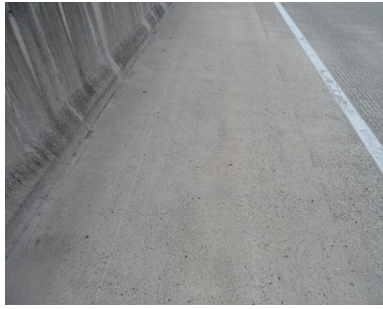
| <p>① 교면포장 상주, 영천방향 S1~7망상균열 - 진전 여부확인</p> | | <p>② 신축이음 영천방향 A1<br/>신장여유량부족 - 진전 여부확인</p> |
