# 41. 영천JCT Ramp-A교

### 41.1 시설물의 개요

본 시설물은 경상북도 영천시 북안면 임포리(상주영천고속도로 영천JCT)에 위치한 교량으로서 총 연장 380.0m, 폭 12.8m, 2차로로 시공되어 있다.

【표 41.1.1】 영천JCT Ramp-A교 일반사항

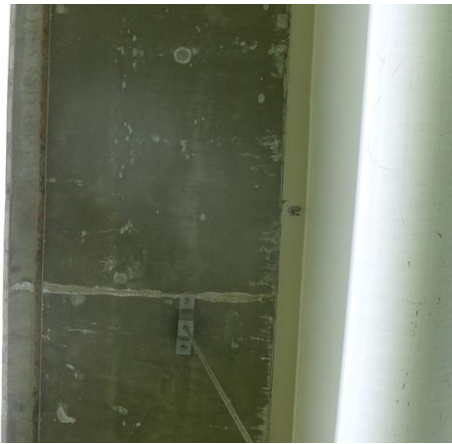
| 손상현황 | • S9 균열(0.3mm미만) | 손상현황 | • S11 균열부백태(0.1×1.0) |
| 원 인 | • 건조수축, 거푸집 조기탈거 등 | 원 인 | • 건조수축, 손상부 우수유입 등 |

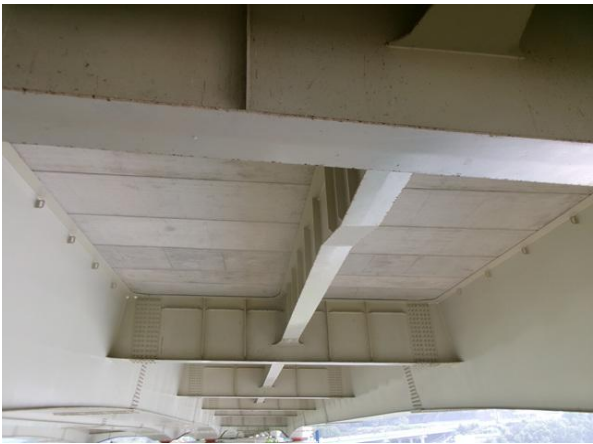
| 손상현황 | • S8 가로보 상태양호 | 손상현황 | • S8 세로보 상태양호 |

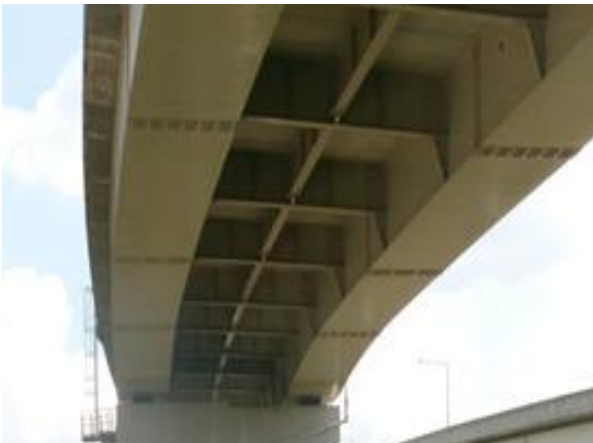
| 손상현황 | • S11 가로보 상태양호 | 손상현황 | • S12 세로보 상태양호 |

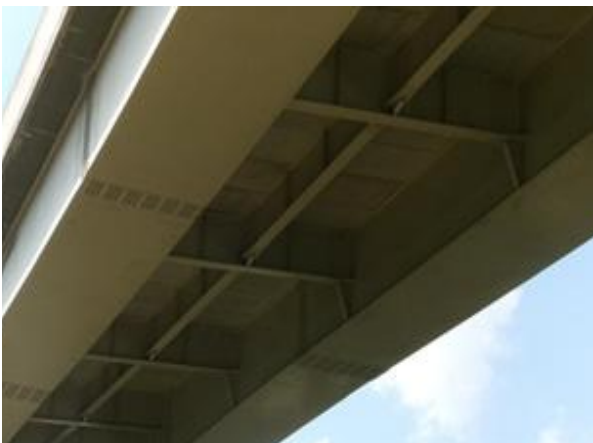
| 손상현황 | • S13 가로보 상태양호 | 손상현황 | • S13 세로보 상태양호 |

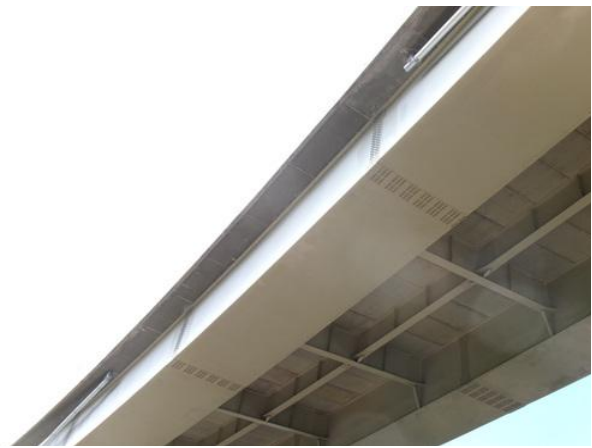
바닥판하면 S13 상태현황

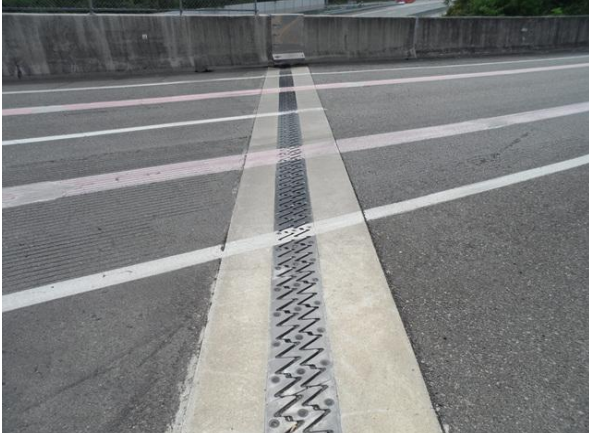
| 신축이음 A2 상태현황 | 배수시설 S14 배수관 상태현황 |

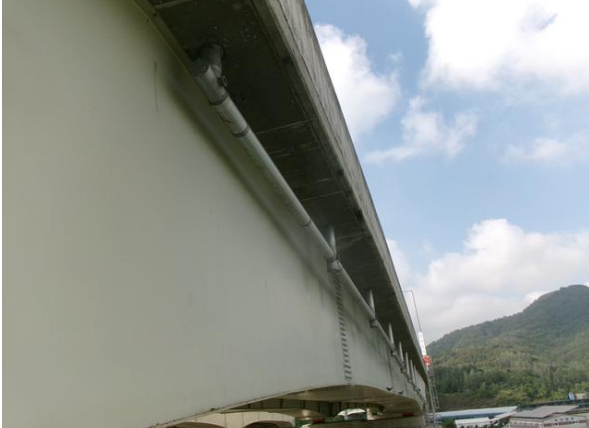
| 배수시설 S8 배수관 상태현황 | 배수시설 S8 배수구 막힘 |

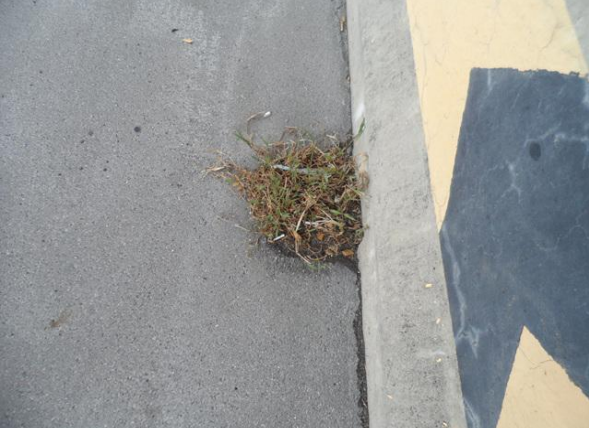
- 본 과업대상 영천JCT Ramp-A교는 국도1호선(S14)을 횡단하는 교량이다.
- 중대시민재해를 유발할 수 있는 위험요소로 낙하물, 교량접속부 파손, 포장불량, 배수시설 기능저하 등 항목이 해당된다.
- 공중이용시설 10대 위험요소 중 교량에 해당하는 항목에 대한 점검결과, 배수시설에서 배수구 막힘(S8)이 조사되었으며, 점검당시 경미한 상태로 중대시민재해유발 가능성은 없으나, 원활한 배수기능 및 사용성을 위하여 정비 등의 조치를 실시하고 주기적으로 관리하는 것이 필요하다.
- 점검일 현재는 중대결함이 없는 비교적 양호한 상태이지만 향후, 소형결함으로도 재해 발생 가능성이 있으므로 유해·위험요인이 있는 취약시설물에 대한 중점관리 및 예방 차원의 보수·보강 등의 유지관리가 필요하다.

- 배수시설에서 조사된 배수구 그레이팅 파손, 막힘의 경우, 장기공용, 외부충격, 통행차량을 인한 비산먼지퇴적, 우수유입 등 복합적인 원인에 의한 손상으로 판단되며, 기 손상들의 경우 방치시 이물질 유입 등으로 인하여 집수구가 막혀 체수, 배수관 부식 등 발생 가능성이 있어 원활한 배수기능 확보를 위하여 정비 등의 보수조치가 필요하다고 판단된다.

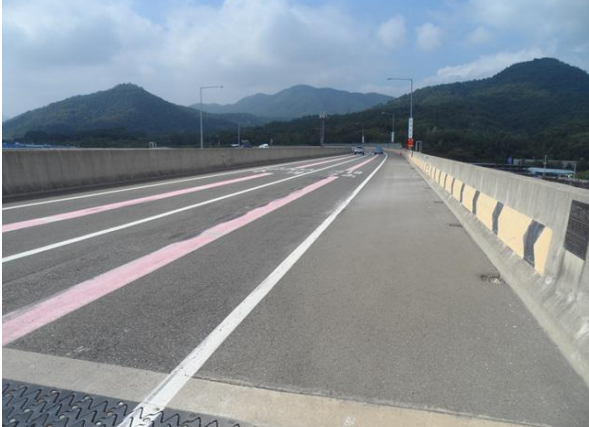
| 교면포장 S8 상태현황 | 교면포장 S14 상태현황 |

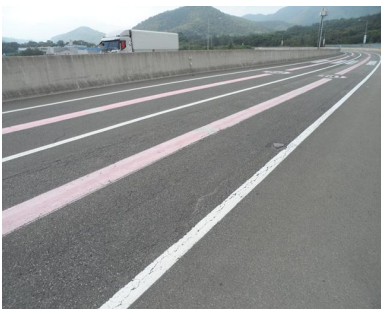
| <p>① 교면포장 S8~14 망상균열 -<br/>진전 여부확인</p> | <p>② 바닥판하면 S12, 13 층분리<br/>-진전 여부확인</p> | <p>③ 교대 A2 균열(0.3mm이상) -<br/>진전 여부확인</p> |

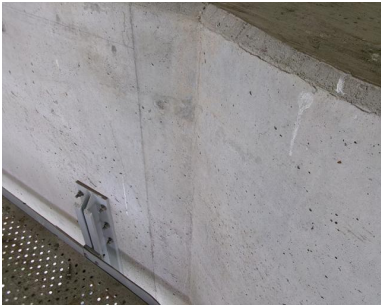
| <p>④ 교각 P8 균열(0.3mm이상) -<br/>진전 여부확인</p> | <p>⑤ 교각 P8 철근노출(피복부족) -<br/>진전 여부확인</p> | <p>⑥ 교각 P11 재료분리 및 철근노출<br/>- 진전 여부확인</p> |
