## 42. 영천JCT Ramp-B교

### 42.1 시설물의 개요

본 시설물은 경상북도 영천시 북안면 임포리(상주영천고속도로 영천JCT)에 위치한 교량으로서 총 연장 200.0m, 폭 12.6m, 2차로로 시공되어 있다.

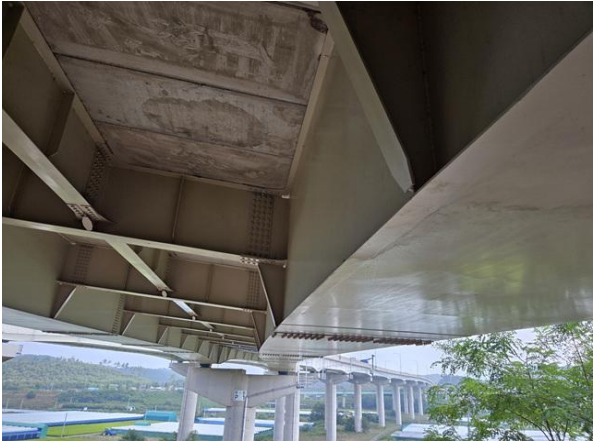
| 손상현황 | • S1 거더외부 상태양호 | 손상현황 | • S1 거더내부 상태양호 |

| 조치방안 | • — | 조치방안 | • — |

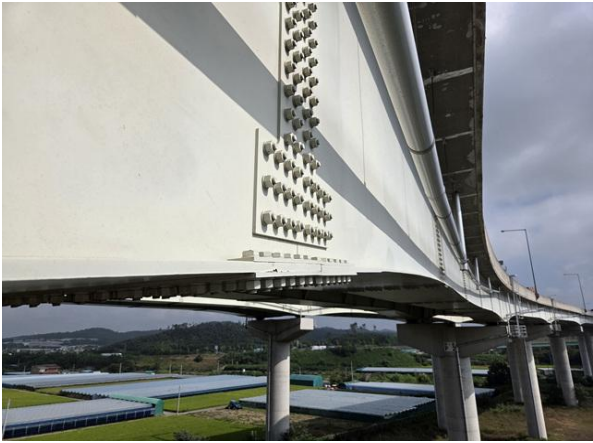
| 손상현황 | • S2 거더외부 상태양호 | 손상현황 | • S2 거더내부 상태양호 |

| 조치방안 | • — | 조치방안 | • — |

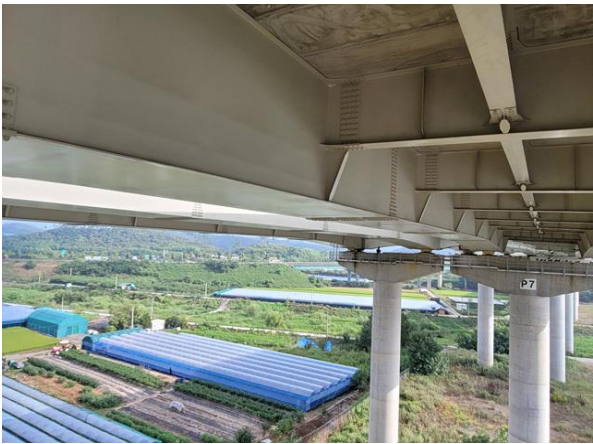
| 손상현황 | • S4 거더외부 상태양호 | 손상현황 | • S4 거더내부 상태양호 |

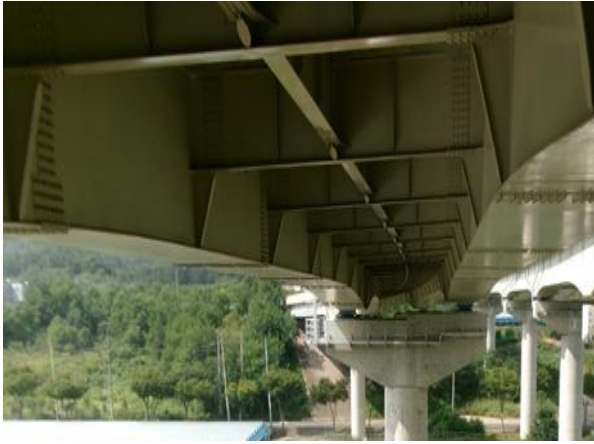
| 손상현황 | • S4 세로보 도장박리(0.2×0.1) | 손상현황 | • S3 가로보 및 세로보 상태양호 |

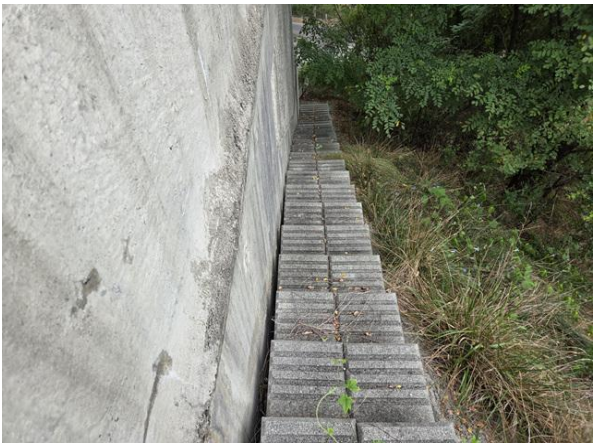
| 손상현황 | • A1 점검계단 상태양호 | 손상현황 | • P1 점검통로 상태양호 |

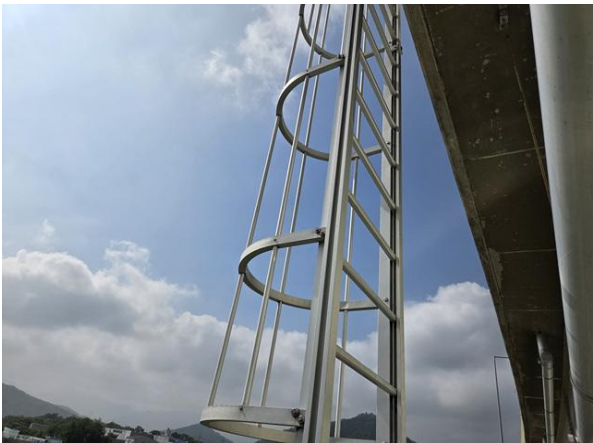
| 손상현황 | • P2 점검통로 점검사다리 상태양호 | 손상현황 | • P2 점검통로 볼트체결 상태양호 |

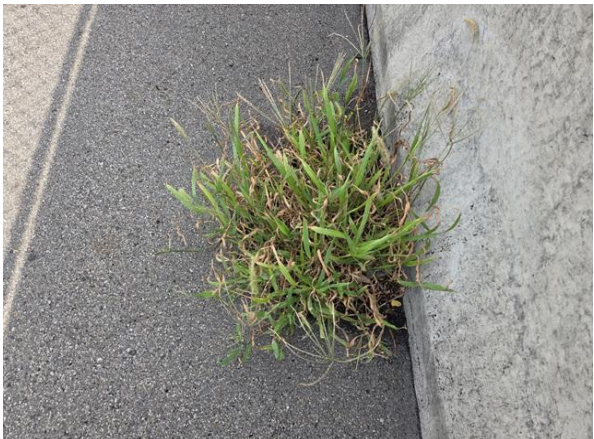
- 배수시설에서 조사된 배수구 막힘의 경우, 장기공용, 통행차량을 인한 비산먼지퇴적, 우수유입 등 복합적인 원인에 의한 손상으로 판단되며, 조사일 현재 주행에 영향을 미칠만한 정도는 아니나 체수, 빙결 등 발생 가능성이 있어 원활한 배수기능 확보를 위하여 정비 등의 보수조치가 필요하다고 판단된다.

| 배수시설 S4 배수관 상태현황 | 배수시설 S1 배수구 막힘 |

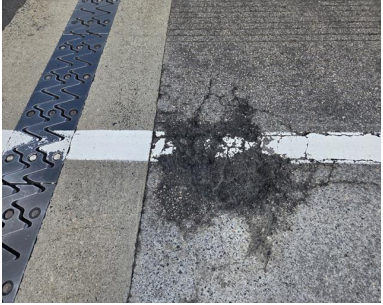
| <p>① 교면포장 S1 파손 - 진전 여부확인</p> | <p>② 바닥판하면 S1 파손 및 철근노출 - 진전 여부확인</p> | <p>③ 바닥판하면 S4 층분리 - 진전 여부확인</p> |
