## **4. 불력식 옹벽 04**

본 시설물은 대구광역시 군위군 소보면 산법리(상주영천고속도로 30.940~31.213km)에 위치한 2중 시설물로서 연장 273.0m, 지면노출높이 12.5m의 불력식 보강토옹벽이다.

금회정밀안전점검 대상시설물(불력식 옹벽 04)은 광파기, 클리노미터, 경사계 등을 이용하여 선형 및 수준측량, 경사도를 측정을 하였으며, 전차 정밀안전점검의 측정된 값과 금회 정밀안전점검의 측정값을 비교 검토하여 침하 및 활동에 대해 검토하였다.

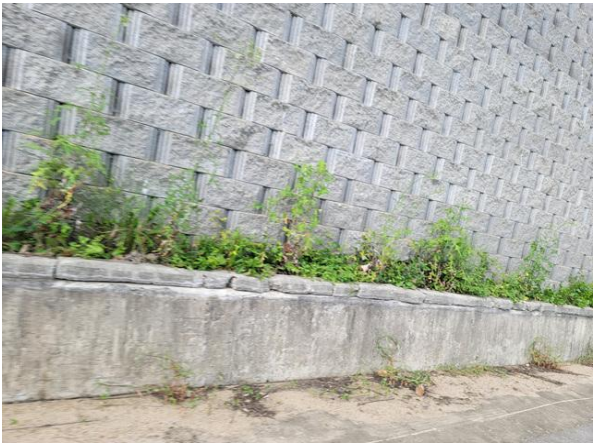
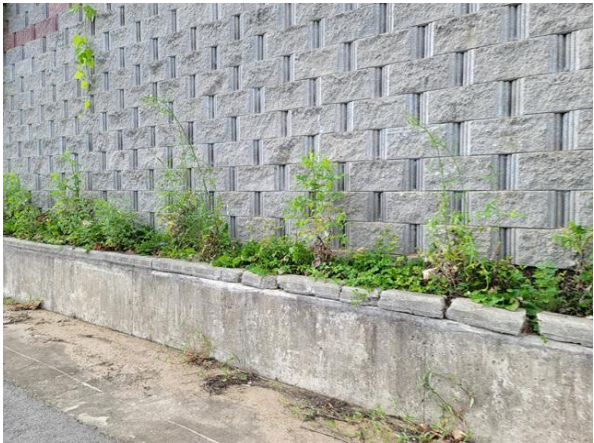
| 현 황 | • S8 하부 방호벽 파손(0.2x4.0) | 현 황 | • S8 하부 방호벽 파손(0.2x4.0) |
| 원 인 | • 외부충격 등 | 원 인 | • 외부충격 등 |

| 대 책 | • 단면보수 | 대 책 | • 단면보수 |

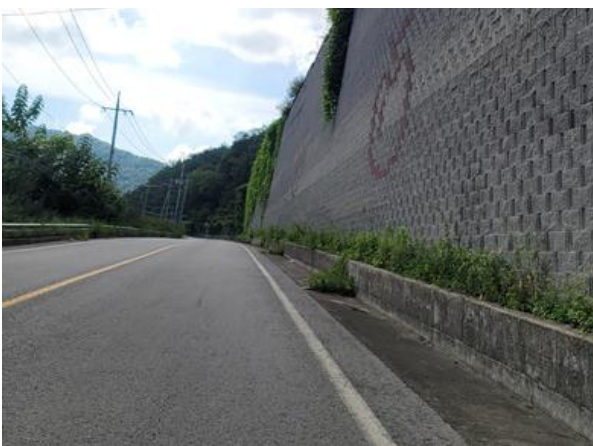
| 현 황 | • 하부 도로 상태양호 | 현 황 | • 하부 도로 상태양호 |

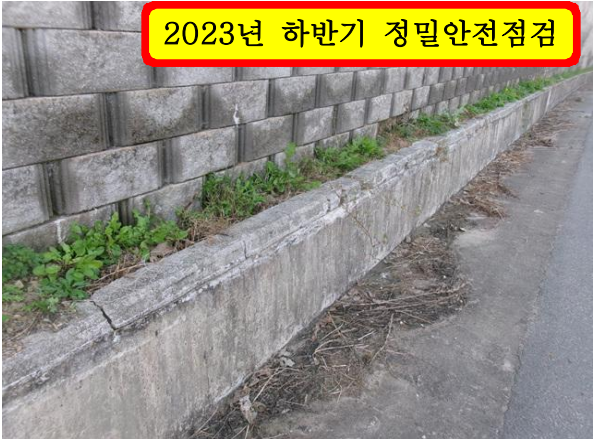
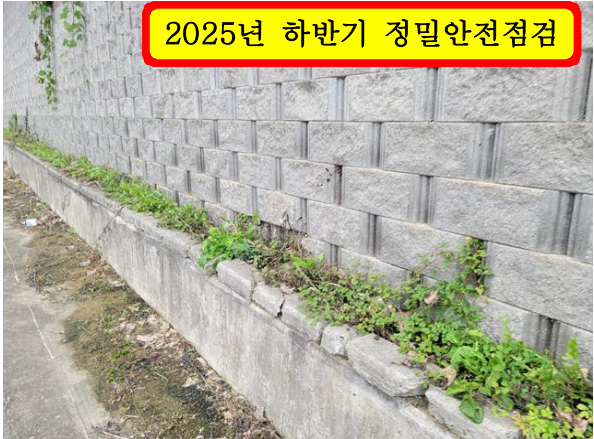
| <p>2023년 하반기 정밀안전점검</p> | <p>2025년 하반기 정밀안전점검</p> | | | | |

| <table border="1"> <tr> <td>현 황</td><td>• S6 블록 파손(3EA)</td></tr> </table> | 현 황 | • S6 블록 파손(3EA) | <table border="1"> <tr> <td>현 황</td><td>• S6 블록 파손(3EA)</td></tr> </table> | 현 황 | • S6 블록 파손(3EA) |

| 대 책 | • 단면보수 | | | | |

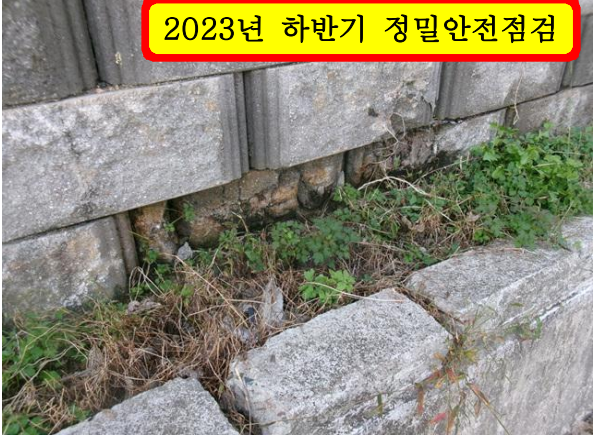
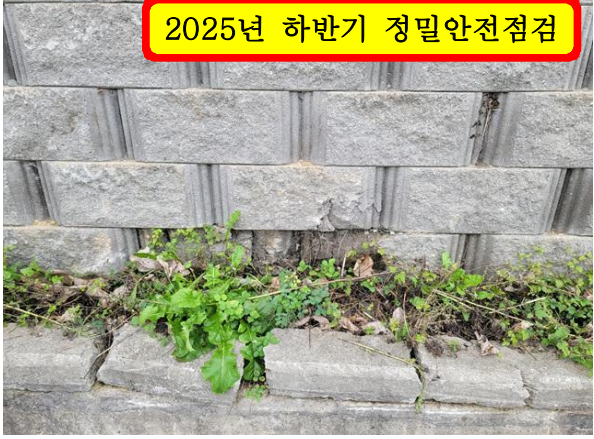
| <p>2023년 하반기 정밀안전점검</p> | <p>2025년 하반기 정밀안전점검</p> | | | | |

| <table border="1"> <tr> <td>현 황</td><td>• S6 블록 파손(3EA)</td></tr> </table> | 현 황 | • S6 블록 파손(3EA) | <table border="1"> <tr> <td>현 황</td><td>• S6 블록 파손(3EA)</td></tr> </table> | 현 황 | • S6 블록 파손(3EA) |

| 대 책 | • 단면보수 | | | | |

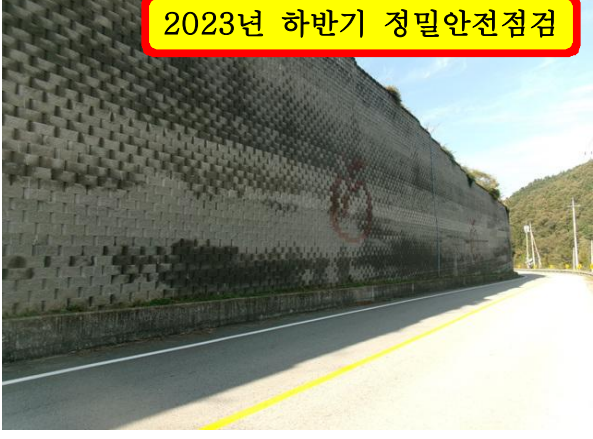
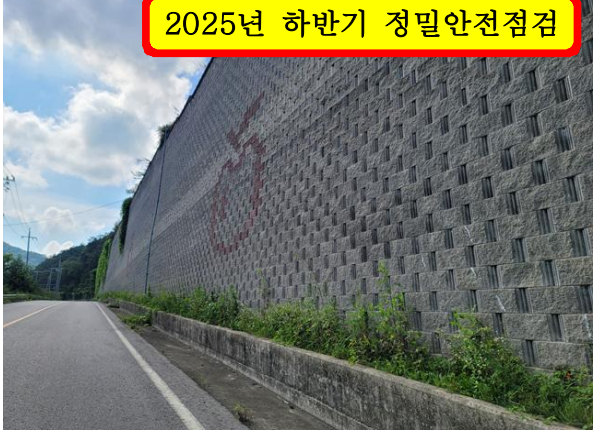
| <p>2023년 하반기 정밀안전점검</p> | <p>2025년 하반기 정밀안전점검</p> | | | | |

| <table border="1"> <tr> <td>현 황</td><td>• S10 배부름 (20.0x10.0)</td></tr> </table> | 현 황 | • S10 배부름 (20.0x10.0) | <table border="1"> <tr> <td>현 황</td><td>• S10 배부름 (20.0x10.0)</td></tr> </table> | 현 황 | • S10 배부름 (20.0x10.0) |

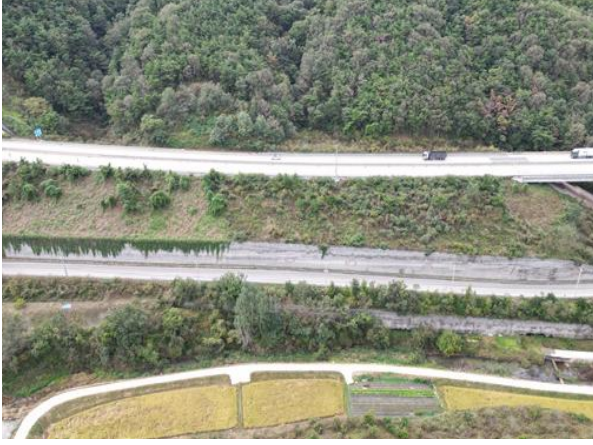
| 현 황 | • 상부 성토부 상태양호 | 현 황 | • 상부 성토부 상태양호 |

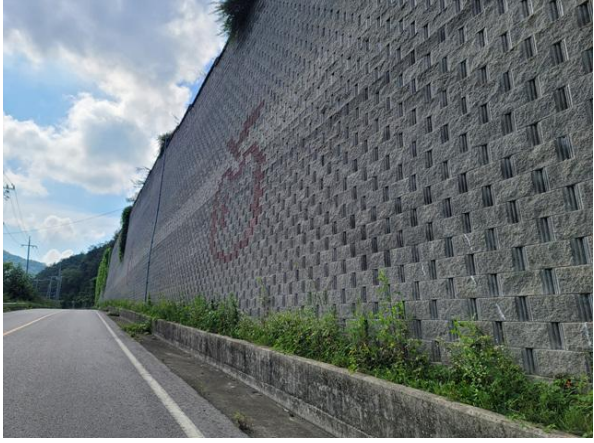
| S6 블럭 파손(3EA) | S10 배부름(20.0x10.0) |

| 구 분 | 중점유지관리 사항 | 현황 사진 |
|---|---|---|
| 전<br>면<br>부 | <ul style="list-style-type: none"> <li>배부름</li> </ul> → 배부름 발생의 원인은 시공미흡으로 추정되며, 배부름의 진행성 확인을 위해 금회 점검시 부착한 타켓지의 데이터와 주기적인 점검 및 계측 자료를 비교 분석 후 손상의 진전 시 적절한 보수를 통한 관리 필요 | |

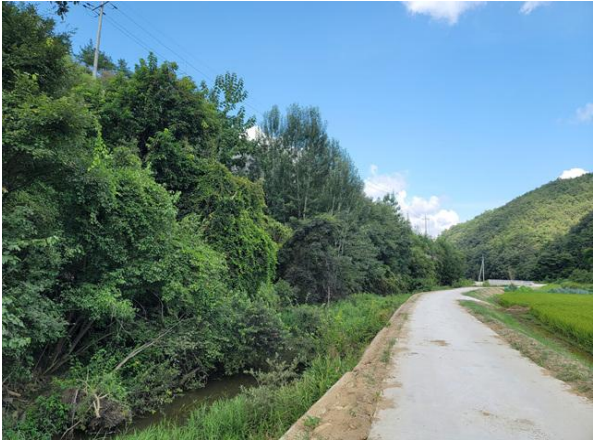
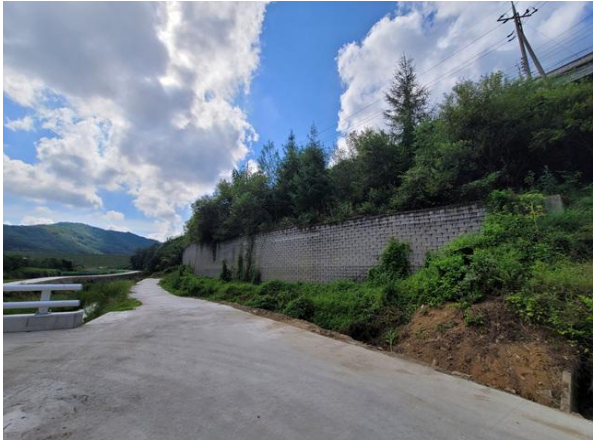
| 현황 | • 하부 상태현황 | 현황 | • 하부 도로 상태현황 |
| 원인 | • - | 원인 | • - |

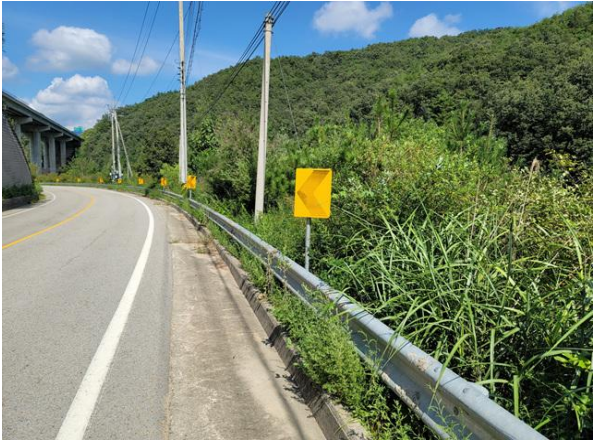
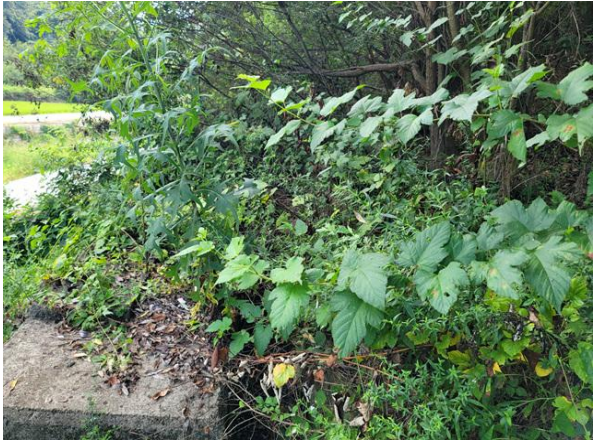
| 현 황 | • 상부 성토부 및 도로 상태양호 | 현 황 | • 상부 성토부 상태양호 |
| 원 인 | • - | 원 인 | • - |
