## **7. 패널식 옹벽 07**

### 7.1 시설물 개요

본 시설물은 대구광역시 군위군 효령면 화계리(상주영천고속도로 49.152~49.320km)에 위치한 2중 시설물로서 연장 173.0m, 지면노출높이 12.0m의 패널식 보강토옹벽이다.

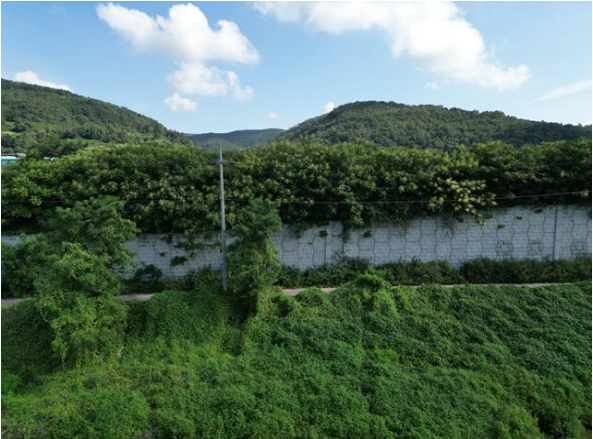
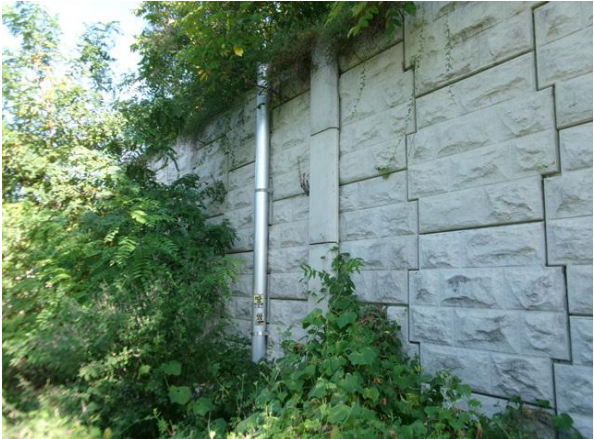
| <p>전면부 전경</p> | <p>배수관 전경</p> |

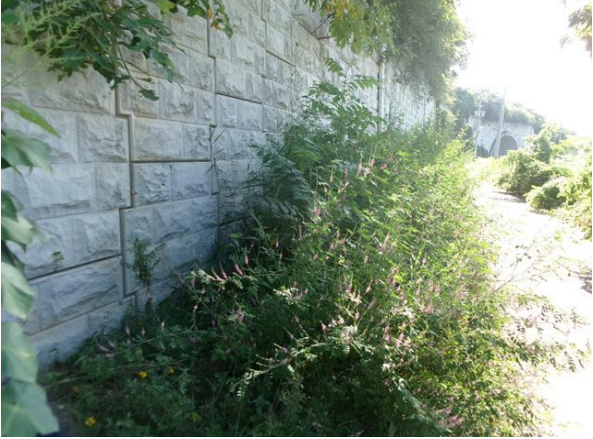
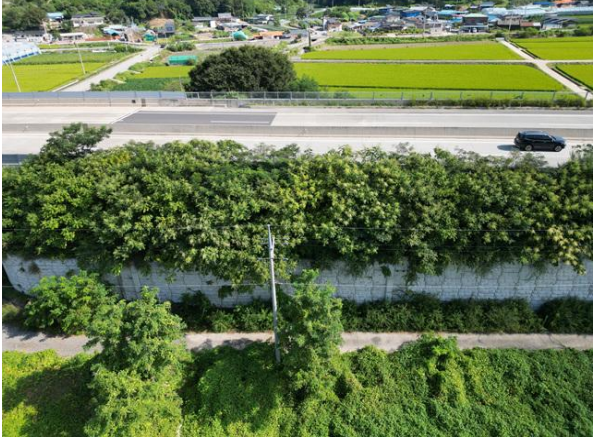
| <p>하부 전경</p> | <p>상부 전경</p> |

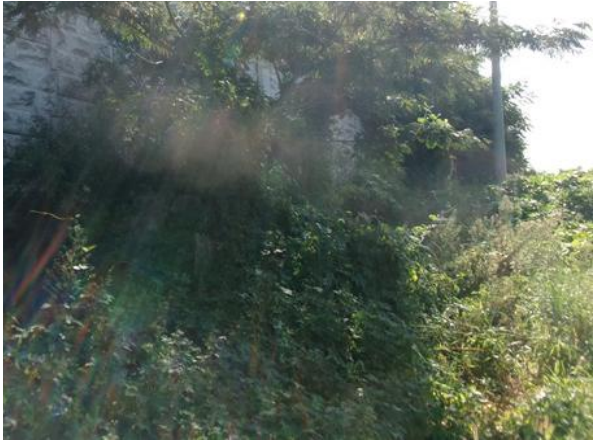
| 현 황 | • 상태양호 | 현 황 | • 상태양호 |
| 원 인 | • - | 원 인 | • - |

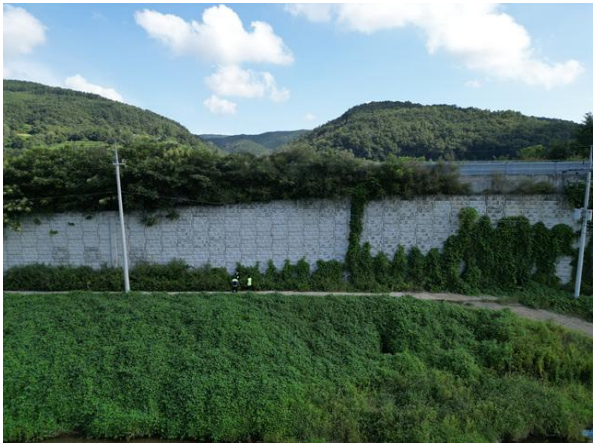
| 현 황 | • S2~4 식생 | 현 황 | • 상태양호 |

- 전면부에서 조사된 식생의 경우 공용기간 증가로 인한 손상으로 점검당시 소형의 수목이 발생한 것으로 조사되었다. 이외 구조적인 손상결함 또한 발생하지 않은 것으로 확인되었으나 발생한 식생에 대하여 추후 구조물의 하중부담방지 및 안전성을 확보하기 위한 정비 등의 조치가 필요하다. 또한 옹벽 상부 및 전면에 전체적으로 과도한 식생이 산재하여 원활한 유지관리 및 점검을 위한 정비가 필요하다.

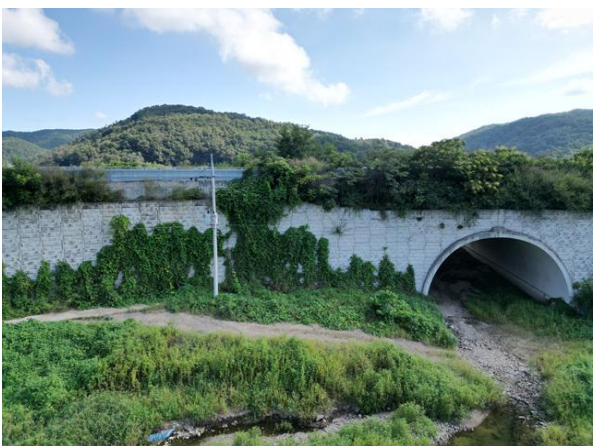
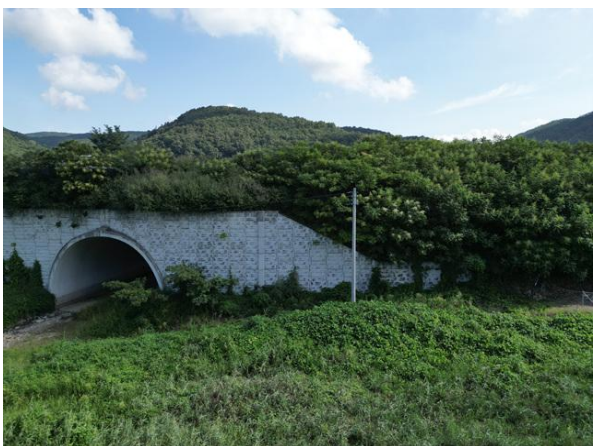
| 현 황 | • 상태양호 | 현 황 | • 상태양호 |

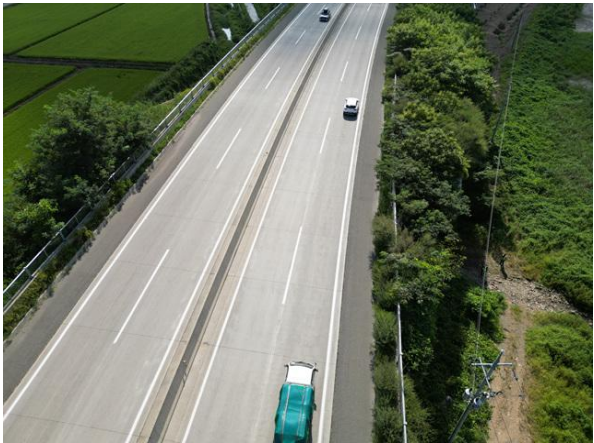
| 현 황 | • 상부 도로 포장 상태현황 | 현 황 | • 상부 도로 포장 상태현황 |

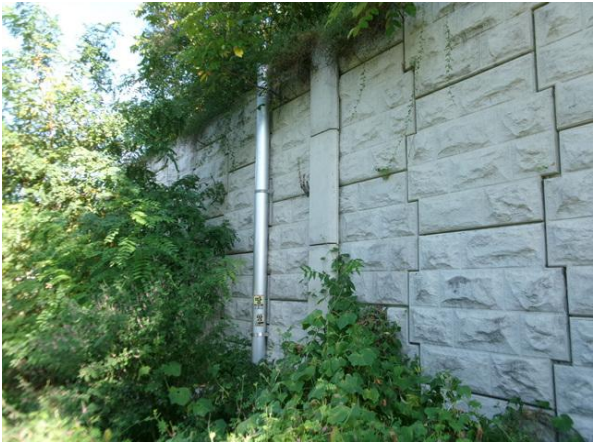
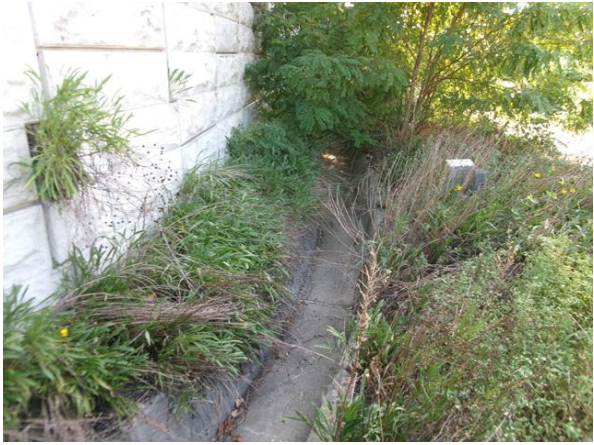
| 현 황 | • 전면부 배수관 상태양호 | 현 황 | • 하부 배수로 상태양호 |

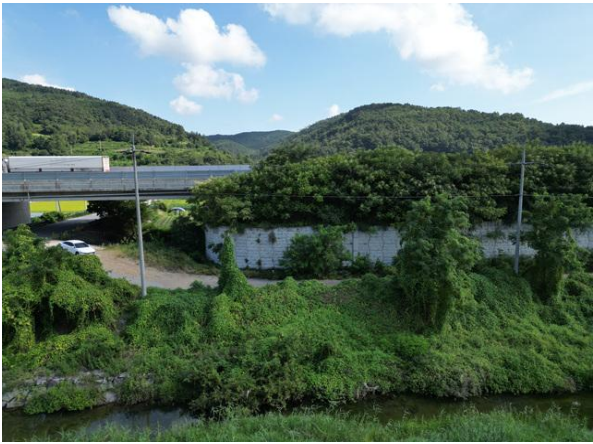
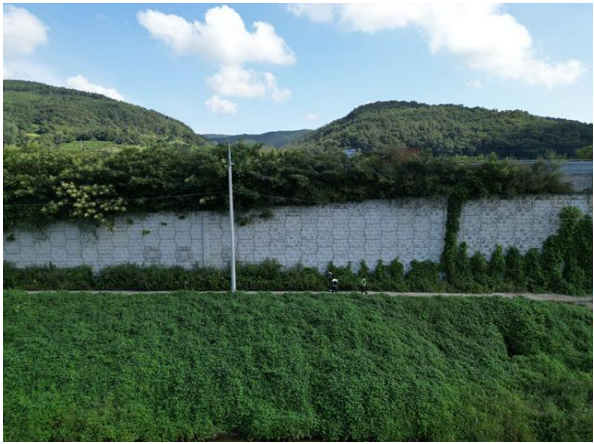
| <p>전면부 상태현황</p> | <p>전면부 상태현황</p> |

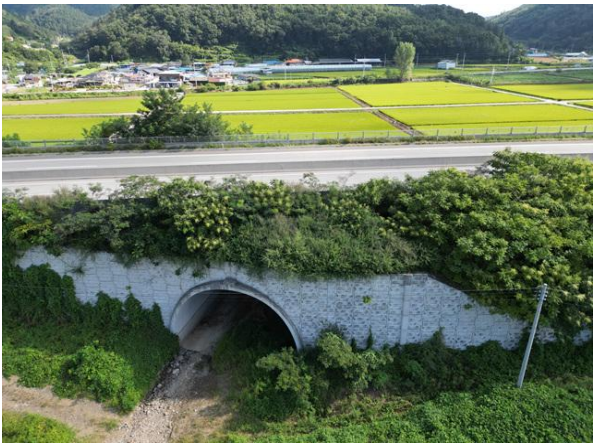
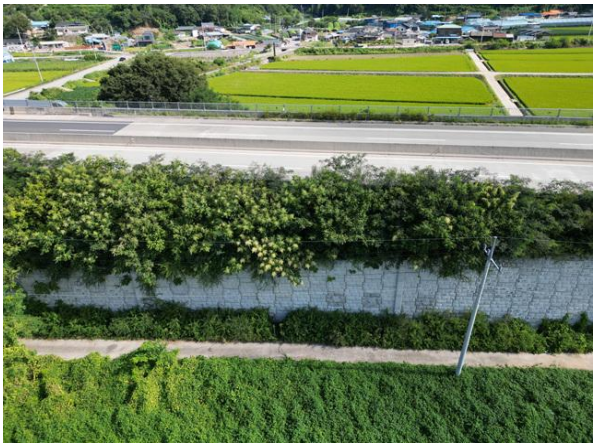
| <p>주변영향인자(성토부, 상부 도로) 상부 성토부 상태현황</p> | <p>주변영향인자(성토부, 상부 도로) 상부 성토부 상태현황</p> |

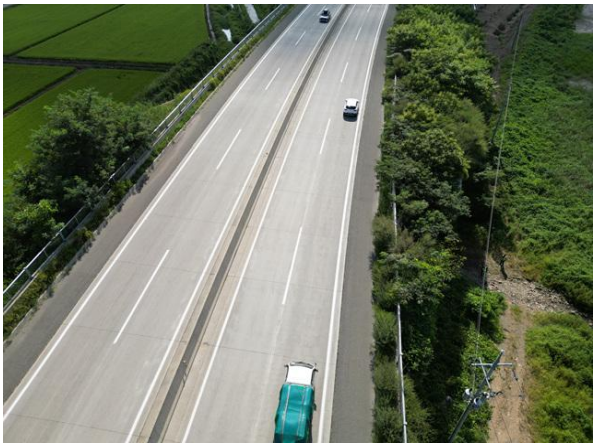
| <p>주변영향인자(성토부, 상부 도로) 상부 도로 포장 상태현황</p> | <p>주변영향인자(성토부, 상부 도로) 상부 도로 포장 상태현황</p> |
