## **8. 패널식 옹벽 08**

8.1 시설물 개요

8.3 현장조사

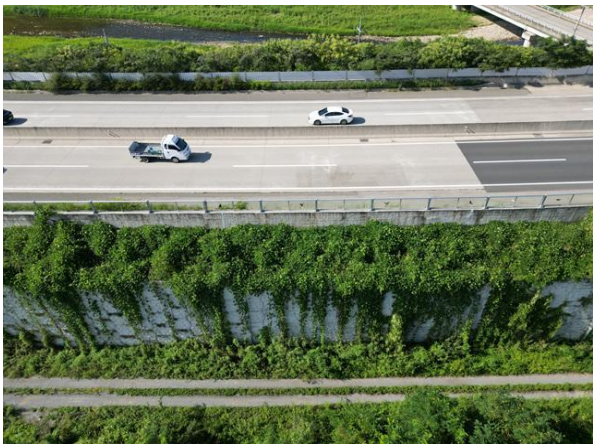
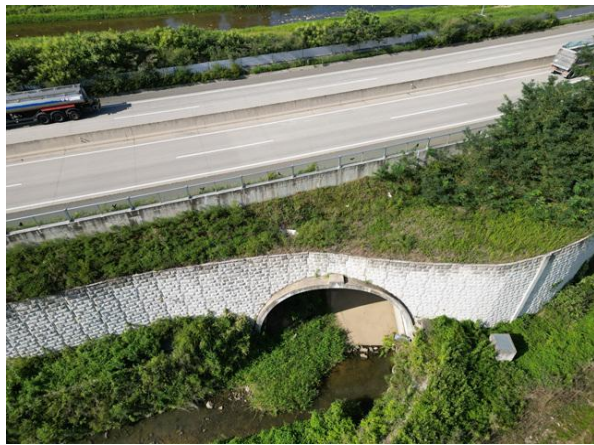
FMS(시설물통합정보관리시스템 fms.or.kr) 및 관리주체인 상주영천고속도로(주)에 보관된 준공관련자료를 검토한 결과 준공시 고려되었던 하중 이외의 추가하중은 없는 상태이며, 향후 본 옹벽 및 옹벽 상부에 부속시설 설치시 그에 따른 구조검토를 실시하여 하중변화에 따른 옹벽의 안정성을 확보하여야 할 것이다.

또한, 준공도면 및 기 실시되었던 점검자료를 검토한 결과 준공시와 점검일현재의 옹벽 주변 현황의 변화는 없는 것으로 검토되었다.

| 상부 상태현황 전경 | 상부 상태현황 전경 |

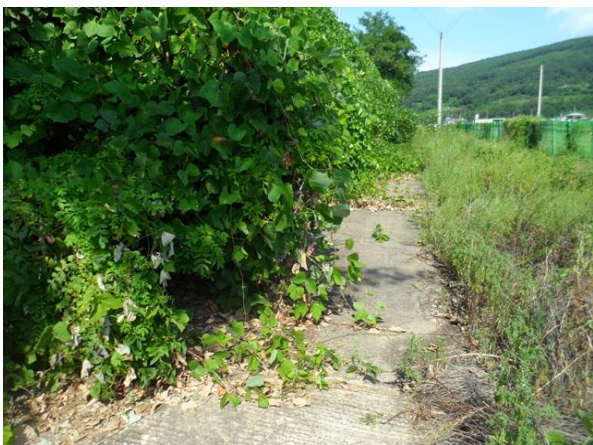
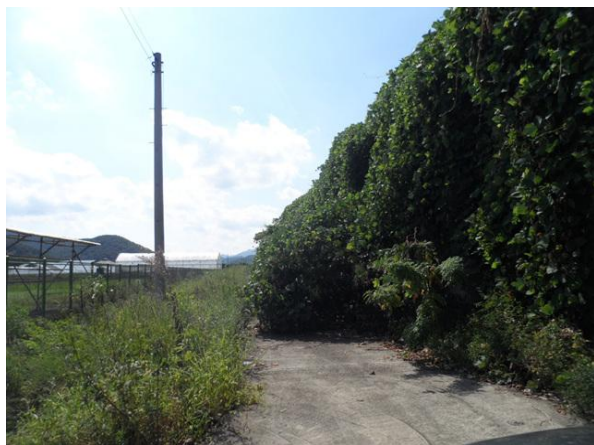
| 기초부 상태현황 전경 | 기초부 상태현황 전경 |

- 지반, 기초부에 대한 현장조사 결과, 침하, 활동, 전도 등 구조적인 손상결함 및 세굴이 없는 양호한 상태로 조사되었다.

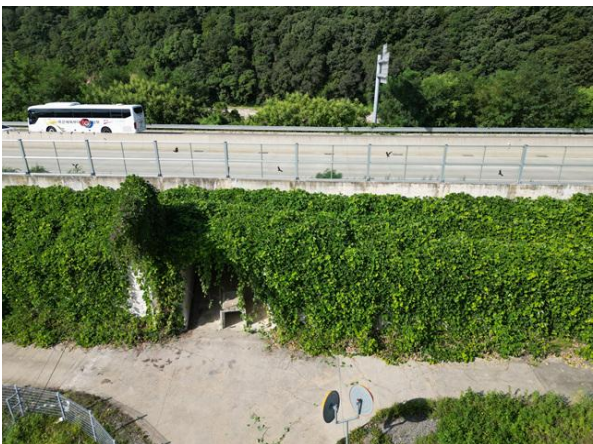
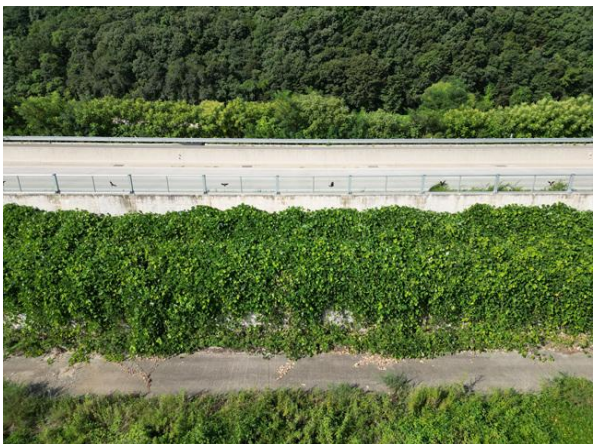
| 현 황 | • 전면부 상태현황 | 현 황 | • 전면부 상태현황 |
| 원 인 | • - | 원 인 | • - |

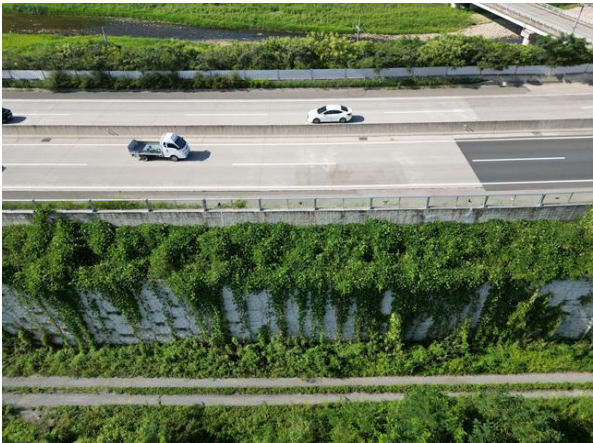
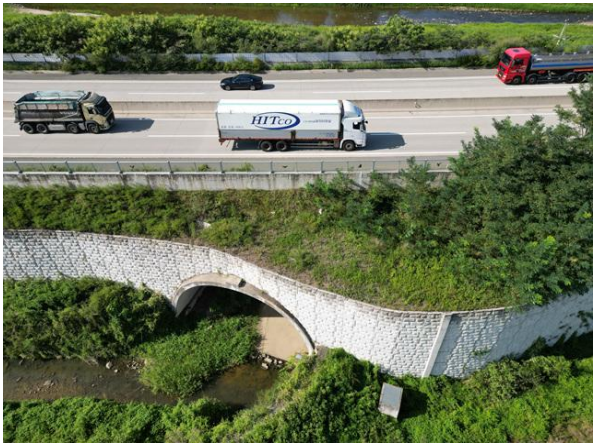
| 현 황 | • 상부 성토부 상태양호 | 현 황 | • 상부 성토부 상태양호 |
| 원 인 | • - | 원 인 | • - |

| 대 책 | • - | 대 책 | • - |

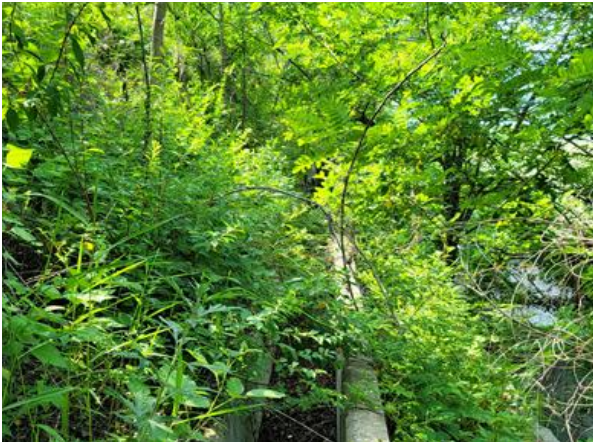
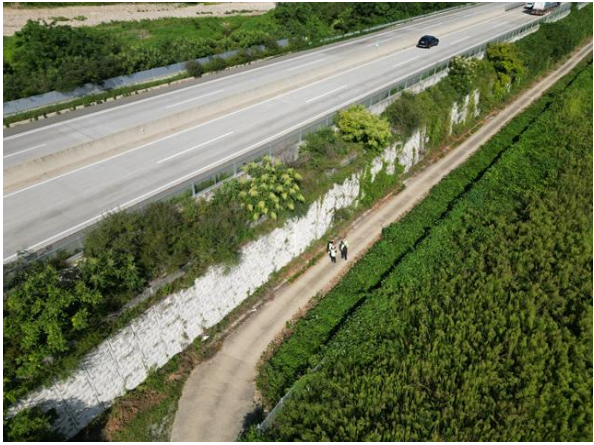
| 현 황 | • 배수시설 상태현황 | 현 황 | • 배수시설 상태현황 |
| 원 인 | • - | 원 인 | • - |
