## **9. 불력식 옹벽 09**

## 9. 블럭식 옹벽 09

본 시설물은 대구광역시 군위군 부계면 창평리(상주영천고속도로 51.200~51.378km)에 위치한 2중 시설물로서 연장 181.0m, 면노출높이 9.3m의 블럭식 보강토옹벽이다.

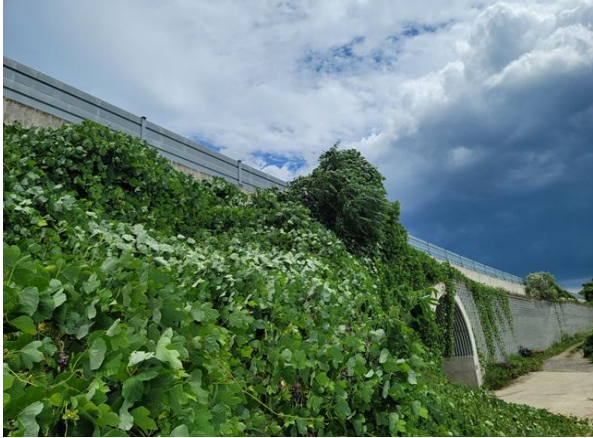
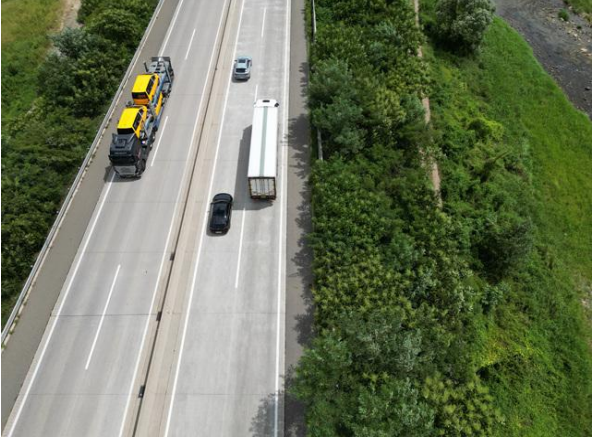
| 상부 상태현황 전경 | 상부 상태현황 전경 |

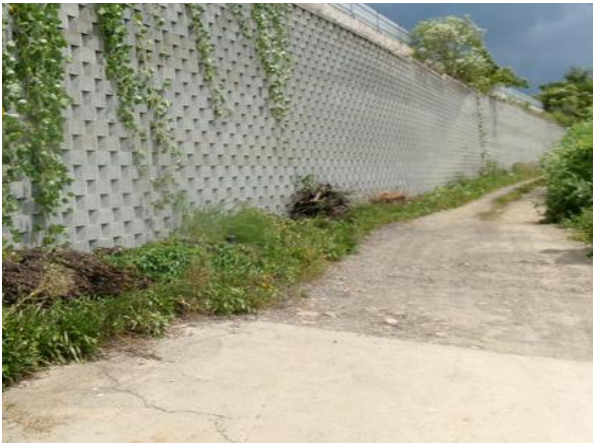
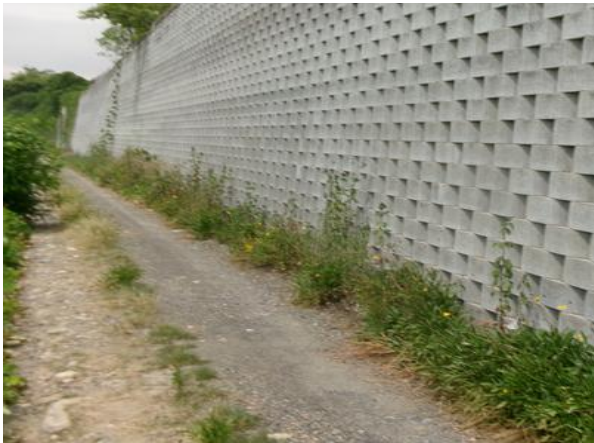
| 현 황 | • 하부 도로 상태현황 | 현 황 | • 하부 도로 상태현황 |
| 원 인 | • - | 원 인 | • - |

| 대 책 | • - | 대 책 | • - |

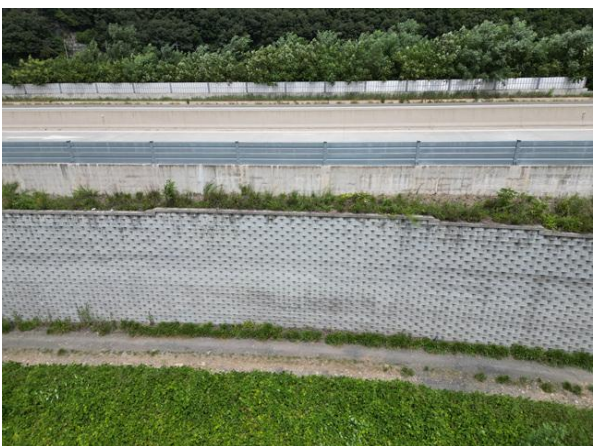
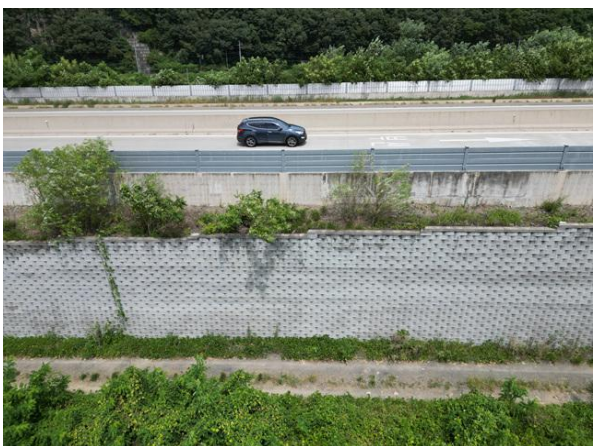
| 현 황 | • S3 블럭 균열(1EA) | 현 황 | • S3 블럭 균열(1EA) |
| 원 인 | • 공용기간 증가 등 | 원 인 | • 공용기간 증가 등 |

| 대 책 | • 주의관찰 | 대 책 | • 주의관찰 |

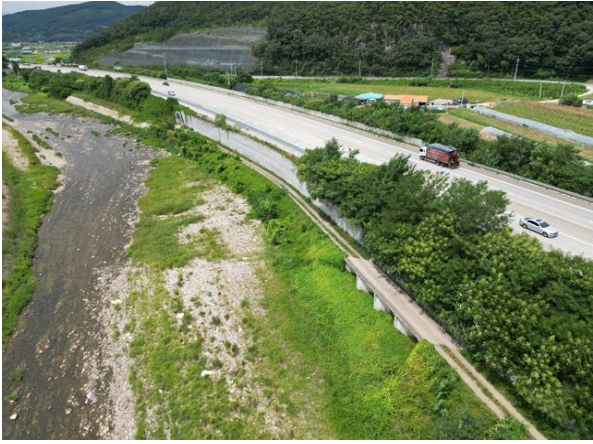
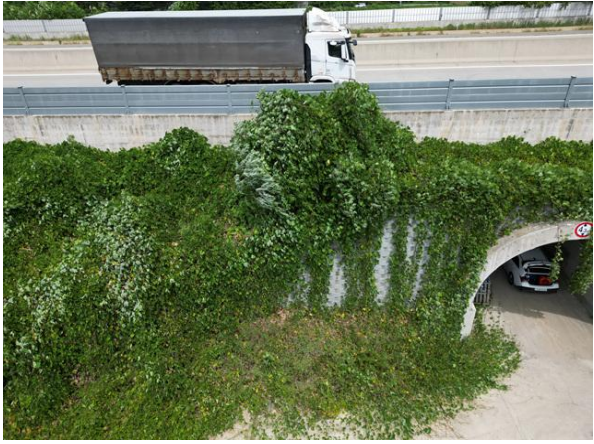
| 현 황 | • 상부 성토부 상태현황 | 현 황 | • 상부 성토부 상태현황 |

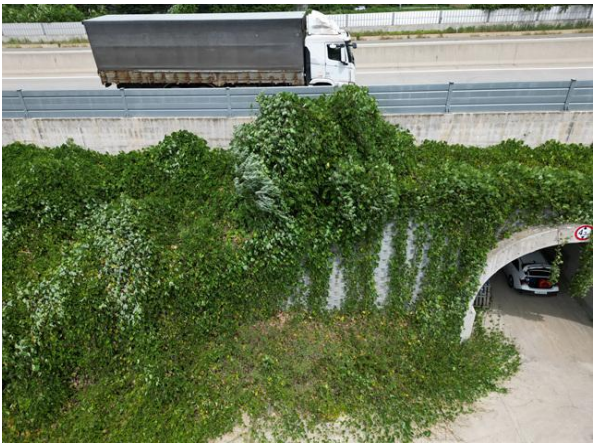
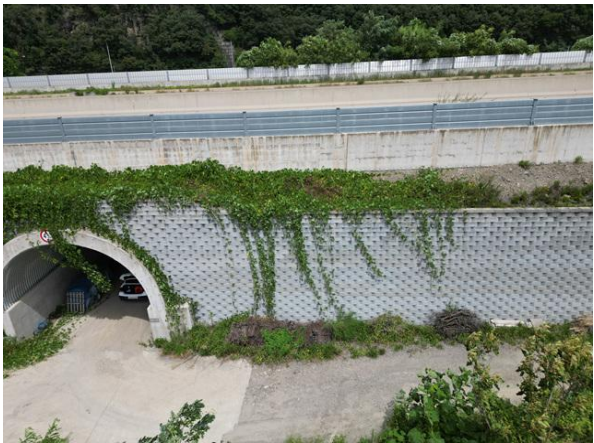
| 전면부 상태현황 | 전면부 상태현황 |

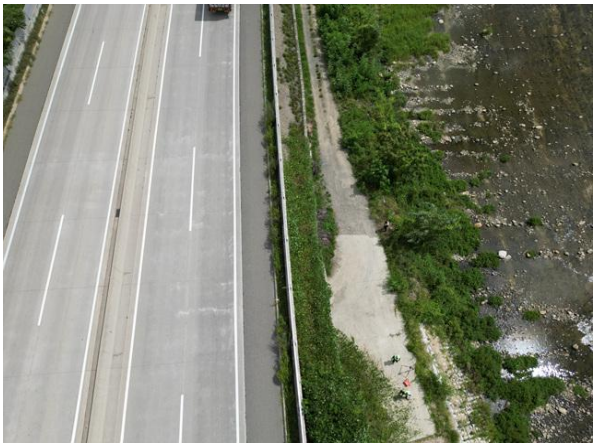
| 주변영향인자(성토부, 상부 본선) 상태현황 | 주변영향인자(성토부, 상부 본선) 상태현황 |
