# 11. 패널식 옹벽 11

### 11.1 시설물 개요

본 시설물은 경상북도 영천시 신녕면 화남리(상주영천고속도로 62.388~62.470km)에 위치한 2중 시설물로서 연장 136.9m, 지면노출높이 7.5m의 패널식 보강토옹벽이다.

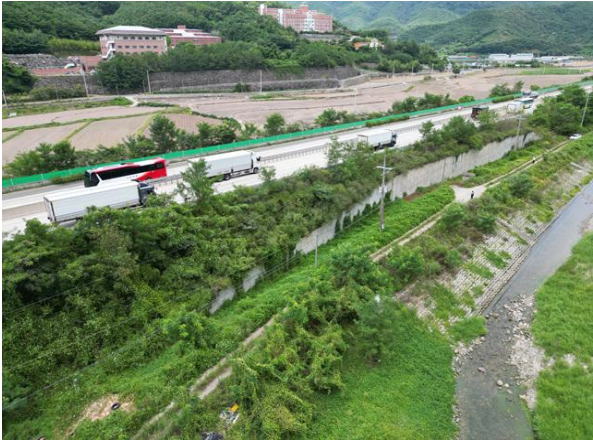
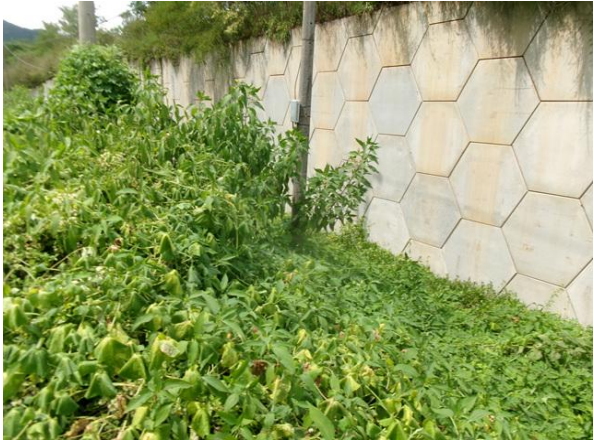
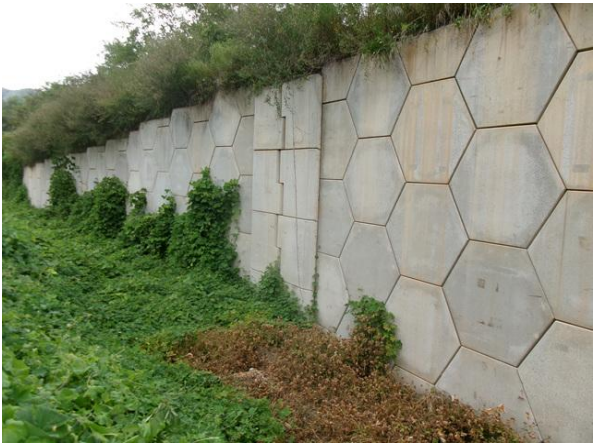
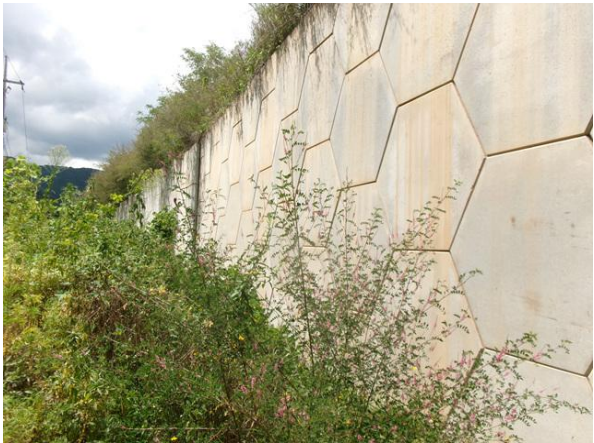
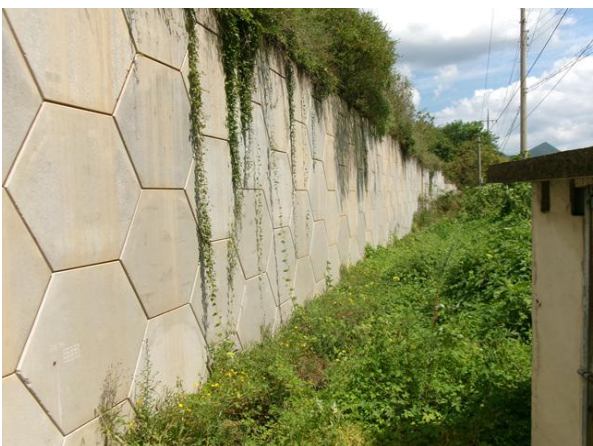
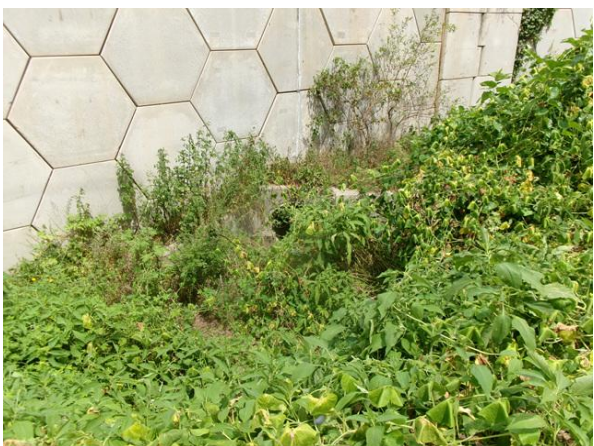
| 현 황 | • 상태현황 | 현 황 | • 상태현황 |

- 전회 점검과 비교결과, 기존손상이 없는 상태로 확인되었고, 금회 점검에서 추가적인 신규손상 등은 조사되지 않았다.

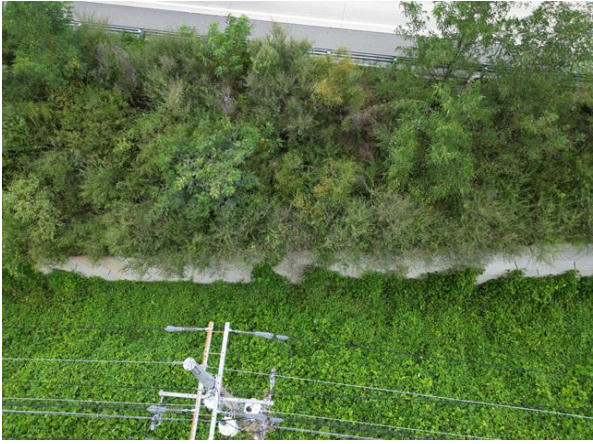
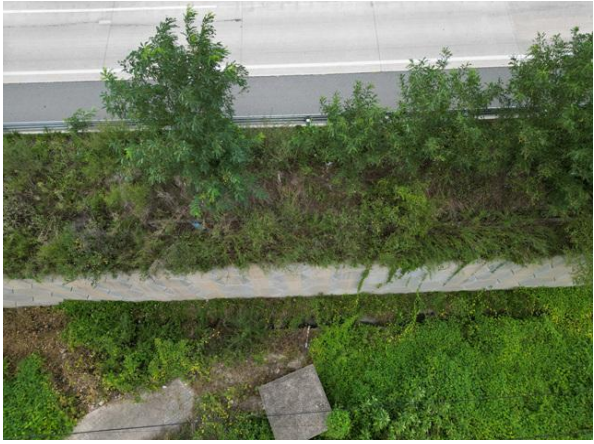
| 현 황 | • 상부 성토부 상태현황 | 현 황 | • 상부 성토부 상태현황 |

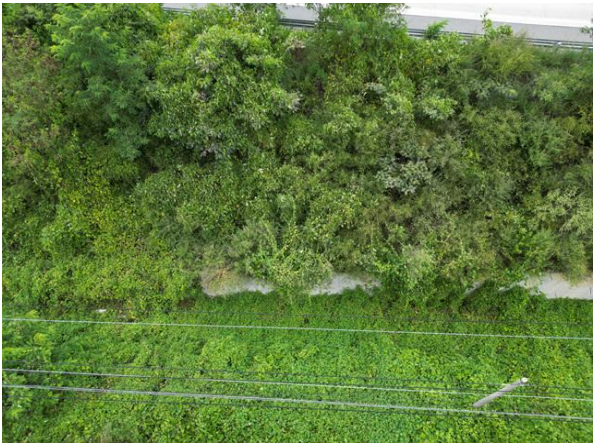
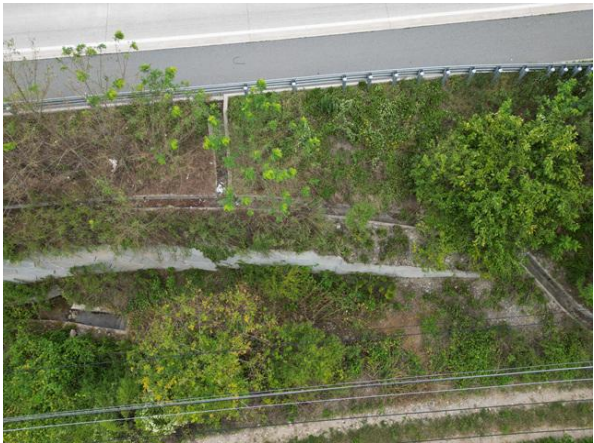
| 현 황 | • 상부 성토부 상태현황 | 현 황 | • 상부 성토부 상태현황 |

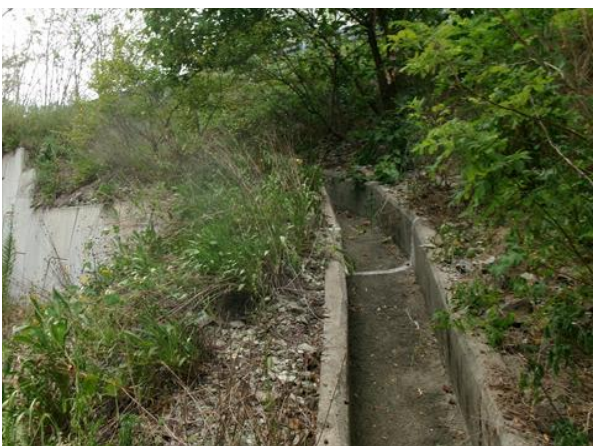
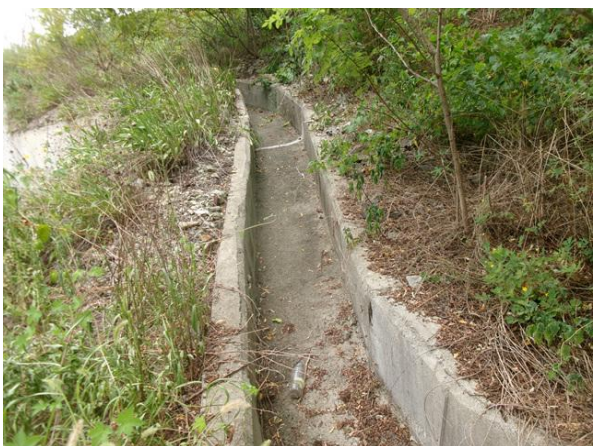
| 현 황 | • 배수시설 상태현황 | 현 황 | • 배수시설 상태현황 |

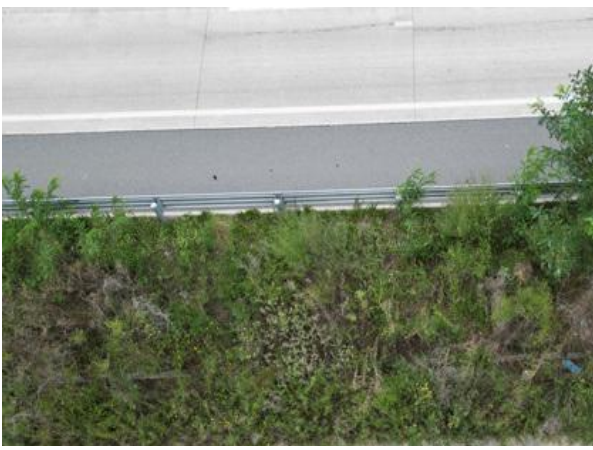
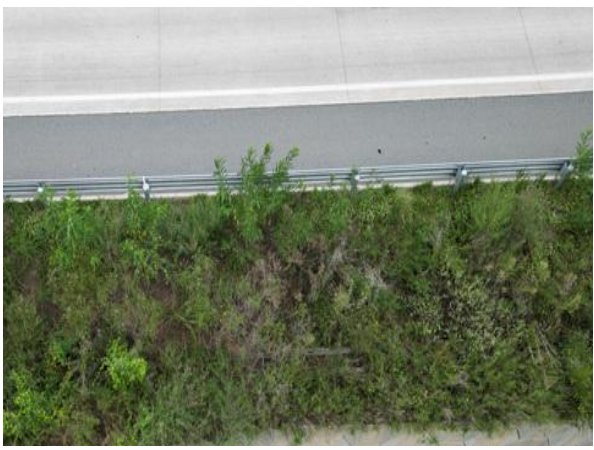
| 현황 | • 상부 도로 상태현황 | 현황 | • 상부 도로 상태현황 |

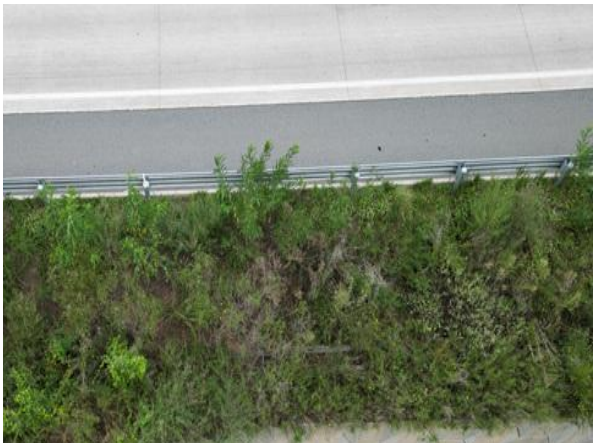
【사진 11.3.4】 옹벽의 공중이용시설 10대 위험요소 손상현황

- 주변영향인자에 대한 현장조사 결과, 배수시설 상부 배수로에 손상이 없는 양호한 상태로 확인되었고, 상부 성토부, 도로 포장부에도 성토부 내의 침식, 유실 등의 손상이 없는 상태로 전반적으로 양호한 상태를 유지하고 있는 것으로 조사되었으나 주기적인 점검을 통하여 손상 발생 여부 확인 등의 유지관리가 필요할 것으로 사료된다. 또한 옹벽 상부 및 전면에 전체적으로 과도한 식생이 산재하여 원활한 유지관리 및 점검을 위한 정비가 필요하다.

| 주변영향인자(성토부, 상부 도로) 상부 성토부 상태현황 | 주변영향인자(성토부, 상부 도로) 상부 도로 포장 상태현황 |
