배골교

## 작업사진 및 손상현황

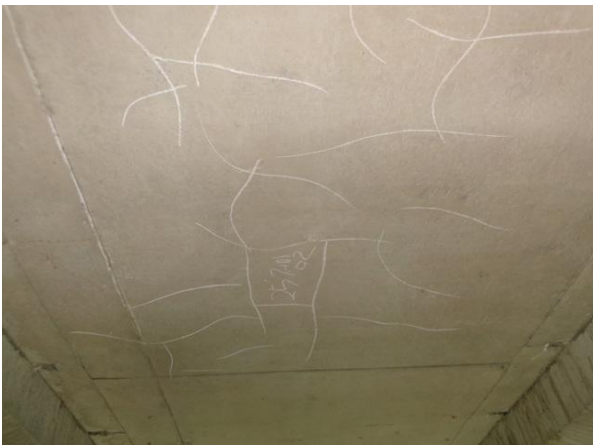
| 바닥판하면 | | | |
|---|---|---|---|
| 손상현황 | • S1~3 망상균열(15.0×1.5) | 손상현황 | • S3 백태(0.2m×0.2m)-보수- |
| 원 인 | • 건조수축, 거푸집 조기탈형 등 | 원 인 | • - |

| 바닥판하면 | | | |
|---|---|---|---|
| 조치방안 | • 표면처리 | 조치방안 | • - |

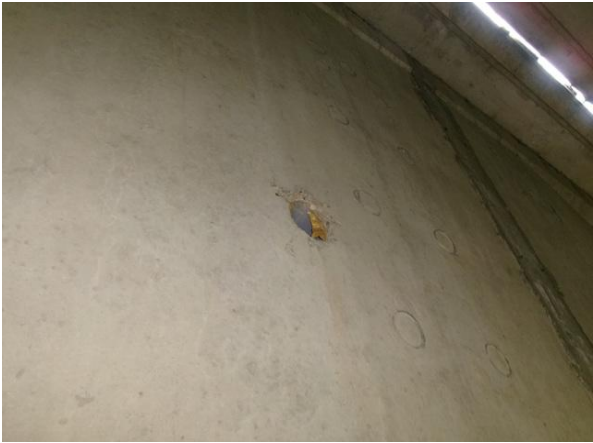
| 거더 | | | |
|---|---|---|---|
| 손상현황 | • S1-G5 인양홀 파손(0.3×1.5) | 손상현황 | • S3-G1 인양홀 파손(0.2×0.3) |
| 원 인 | • 시공미흡, 외부충격 등 | 원 인 | • 시공미흡, 외부충격 등 |

| 거더 | | | |
|---|---|---|---|
| 조치방안 | • 단면보수 | 조치방안 | • 단면보수 |

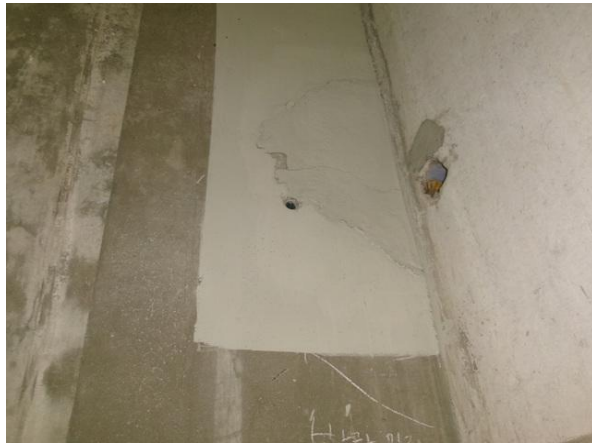
| 손상현황 | • S1 보수부 재충분리(0.4×0.5) |
| 원 인 | • 시공미흡, 다짐미흡 등 |

| 조치방안 | • 단면보수 |

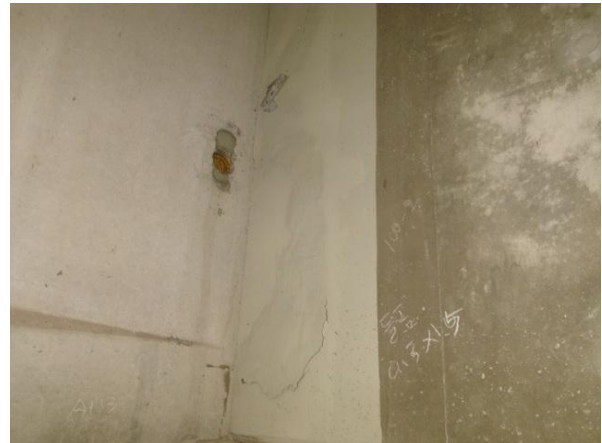
| 손상현황 | • S1 보수부 재충분리(0.4×2.0) |
| 원 인 | • 시공미흡, 다짐미흡 등 |

| 조치방안 | • 단면보수 |

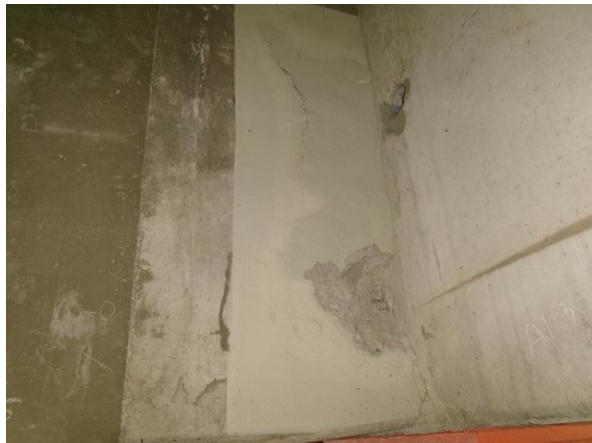
| 손상현황 | • S1 박락 및 철근노출(0.3×0.3) |
| 원 인 | • 시공미흡, 다짐미흡 등 |

| 조치방안 | • 단면보수(방청) |

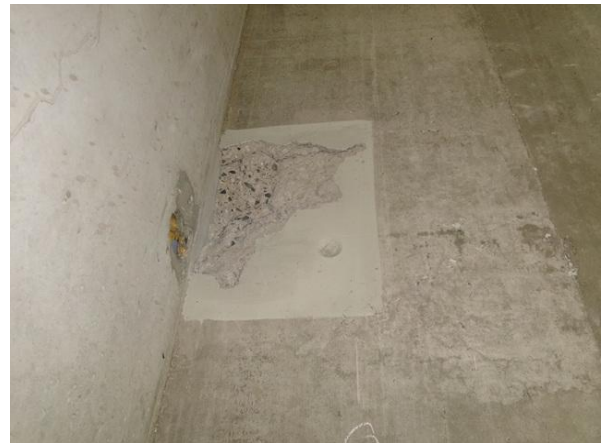
| 손상현황 | • S2 보수부 박락(0.4×0.4) |
| 원 인 | • 시공미흡, 다짐미흡 등 |

| 조치방안 | • 단면보수 |

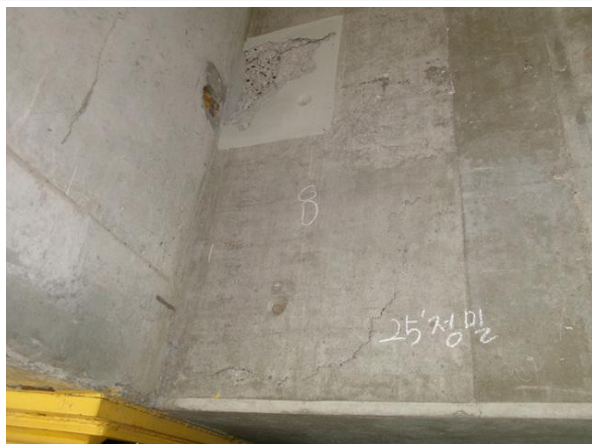
| 손상현황 | • S2 충분리(0.5×0.5) |
| 원 인 | • 시공미흡, 다짐미흡 등 |

| 조치방안 | • 단면보수 |

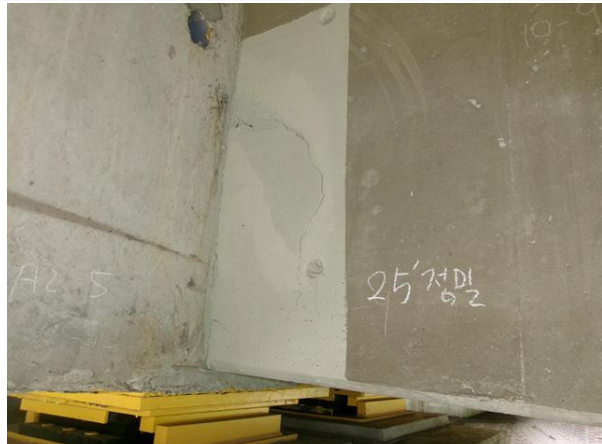
| 손상현황 | • S2 재충분리(0.3×0.3) |
| 원 인 | • 시공미흡, 다짐미흡 등 |

| 조치방안 | • 단면보수 |

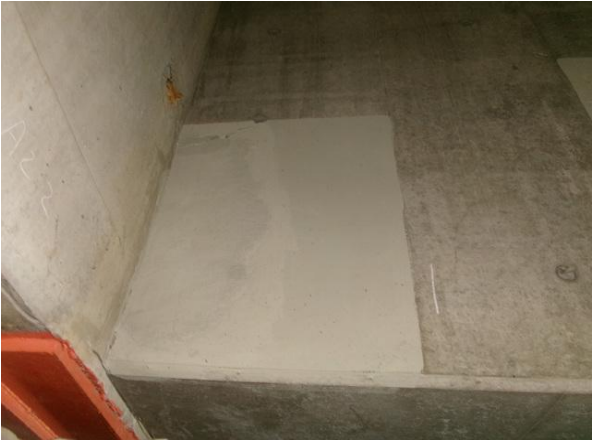
| 손상현황 | • S3 박락(0.3×0.3)-보수- | 손상현황 | • S3 박락 및 철근노출(0.3×1.0)-보수- |

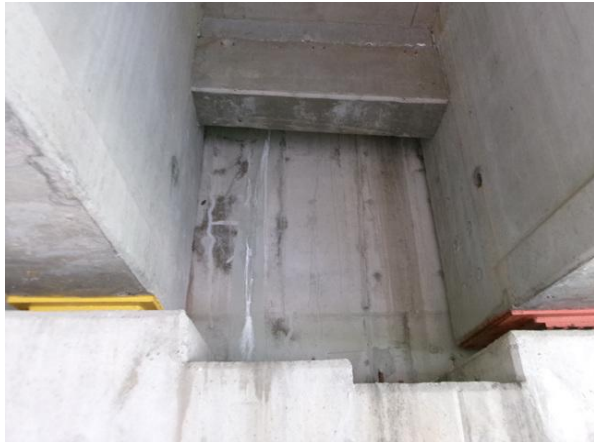
| 교대 | | | |
|---|---|---|---|
| 손상현황 | • A1 충분리(0.3×0.3)-보수- | 손상현황 | • A2 백태(0.1×1.5) |
| 원 인 | • - | 원 인 | • 우수유입, 수분침투 등 |

| 교대 | | | |
|---|---|---|---|
| 조치방안 | • - | 조치방안 | • 표면처리 |

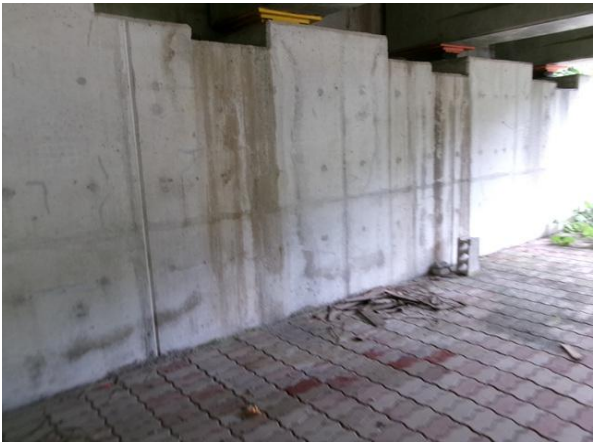
| 교대 | | | |
|---|---|---|---|
| 손상현황 | • A2 누수흔적(0.5×2.0) | 손상현황 | • A2 폐콘크리트 퇴적(1.0×0.5) |
| 원 인 | • 신축이음부 우수유입 등 | 원 인 | • 시공미흡 등 |

| 교대 | | | |
|---|---|---|---|
| 조치방안 | • 주의관찰 | 조치방안 | • 정비 |

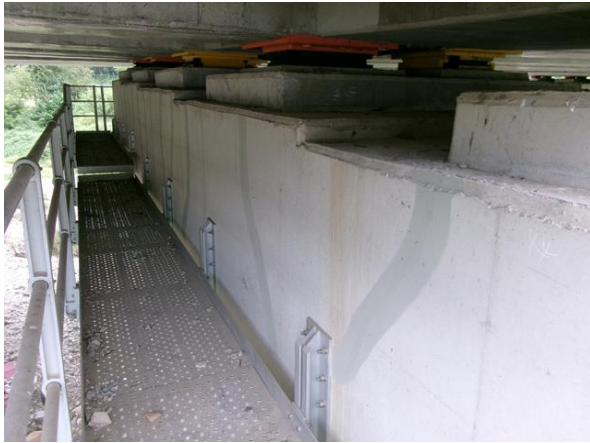
손상현황 • P1 균열(0.3mm미만) -보수-  
원 인 • -  
조치방안 • -

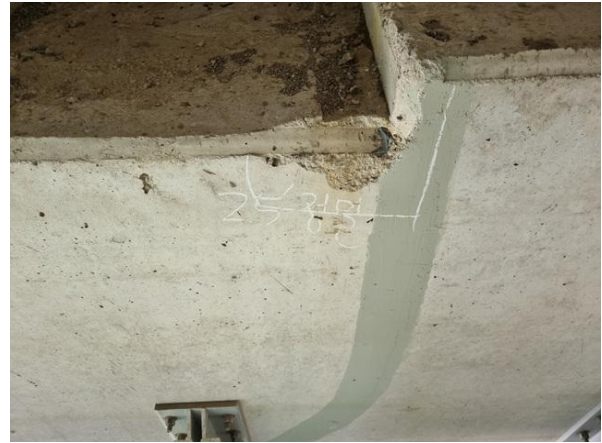
손상현황 • P1 파손(0.1×0.2)  
원 인 • 시공미흡, 외부충격 등  
조치방안 • 단면보수

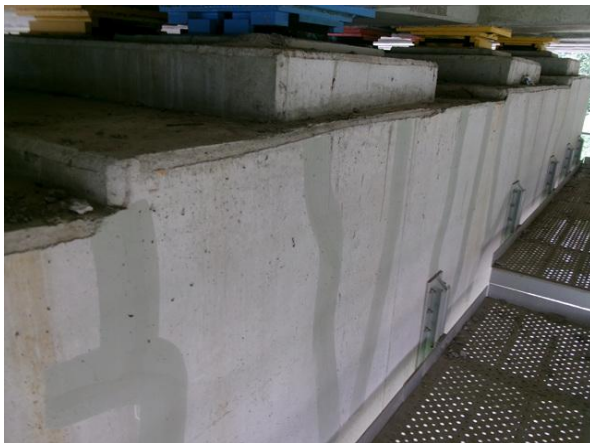
손상현황 • P2 균열(0.3mm미만) -보수-  
원 인 • 건조수축, 거푸집 조기탈형 등  
조치방안 • 표면처리

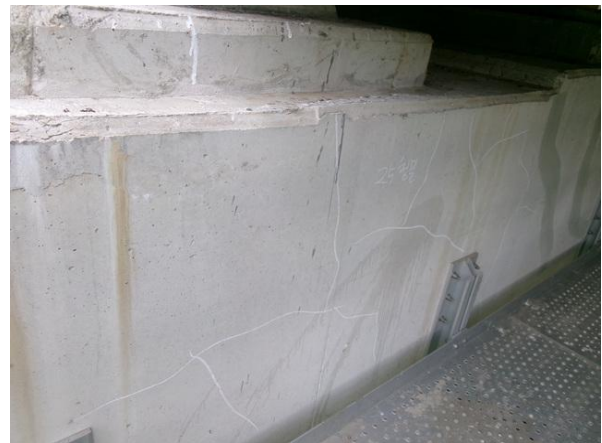
손상현황 • P2 망상균열(3.0×2.0)  
원 인 • 건조수축, 거푸집 조기탈형 등  
조치방안 • 표면처리

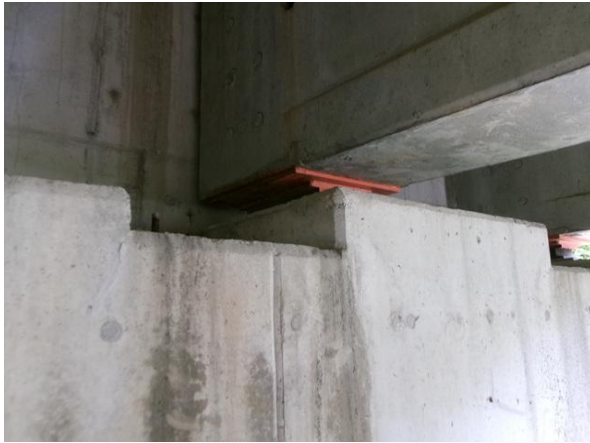
손상현황 • A1-Sh2 플레이트 부식(3EA)  
원 인 • 시공미흡, 공용기간 증가 등  
조치방안 • 재도장

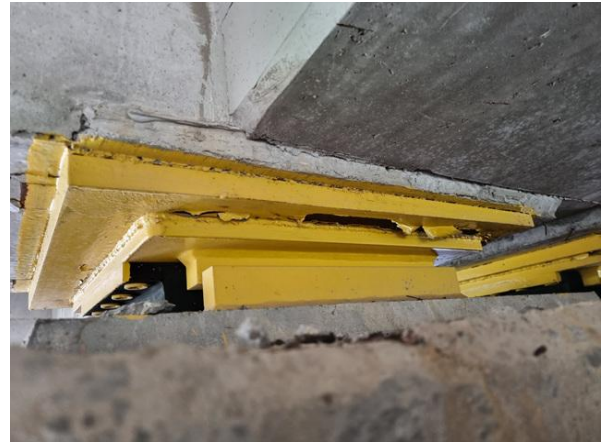
손상현황 • P1-Sh3 플레이트 도장박리(0.1x0.6)  
원 인 • 시공미흡, 공용기간 증가 등  
조치방안 • 재도장

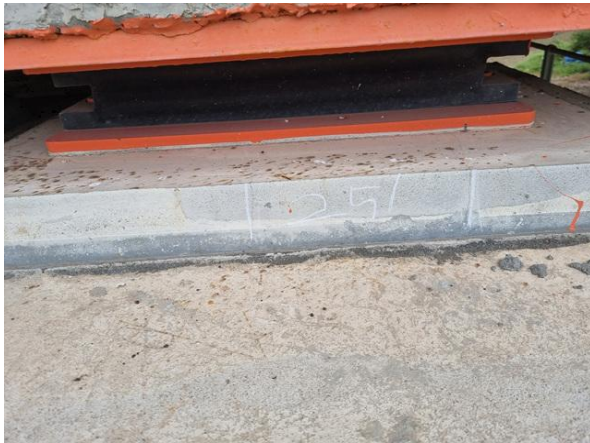
손상현황 • P1-Sh1 무수축물탈 균열(0.3mm미만)  
원 인 • 건조수축, 온도변화  
조치방안 • 표면처리

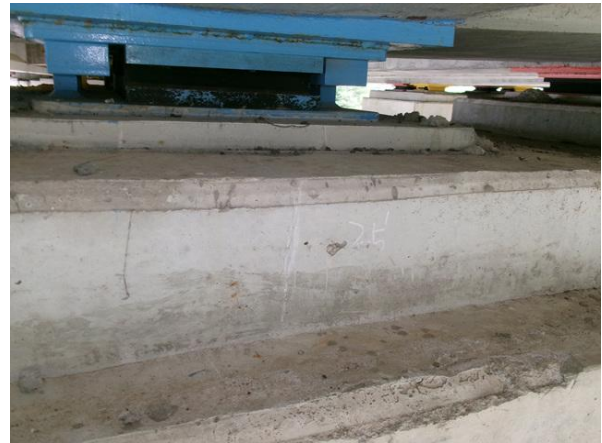
손상현황 • P2-Sh5 플레이트 부식(2EA)  
원 인 • 시공미흡, 공용기간 증가 등  
조치방안 • 재도장

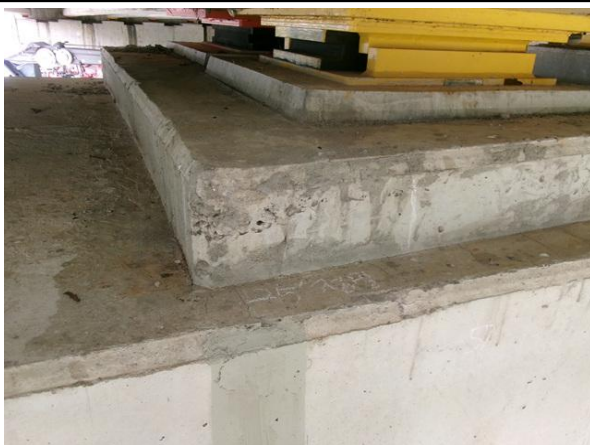
손상현황 • P2-Sh2 받침콘크리트 재료분리(0.3x0.1)  
원 인 • 다짐미흡, 거푸집 조기탈형 등  
조치방안 • 단면보수

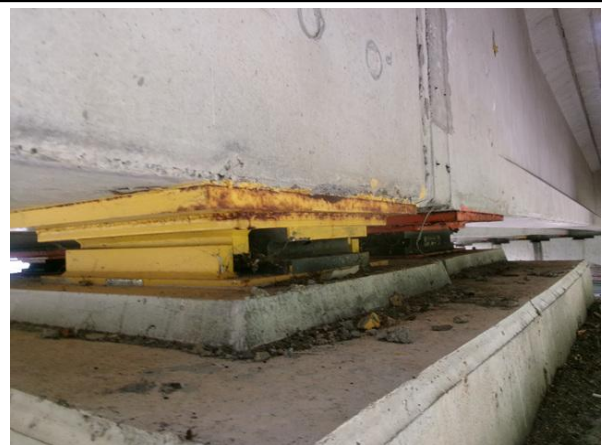
손상현황 • P2-Sh3 받침콘크리트 균열(0.3mm미만)  
원 인 • 건조수축, 온도변화  
조치방안 • 표면처리

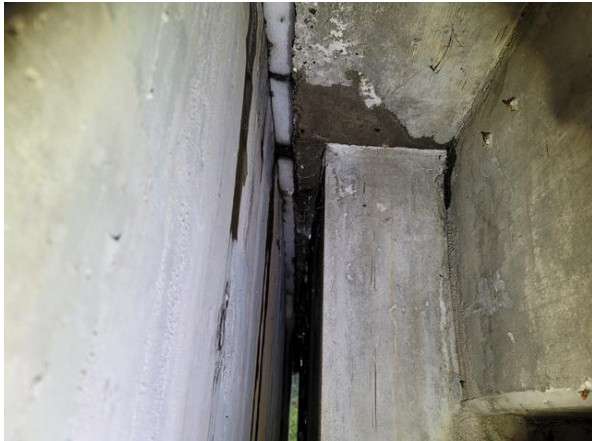
| 손상현황 | • A1 하부누수(L=1.0m) |
| 원 인 | • 차량 반복통행, 장기공용 등 |

| 조치방안 | • 주의관찰 |

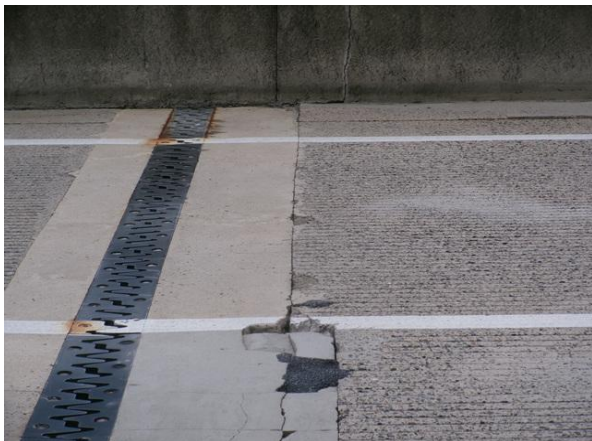
| 손상현황 | • A1 후타재 파손(0.2×0.3) |
| 원 인 | • 외부충격, 차량윤하중 |

| 조치방안 | • 단면보수 |

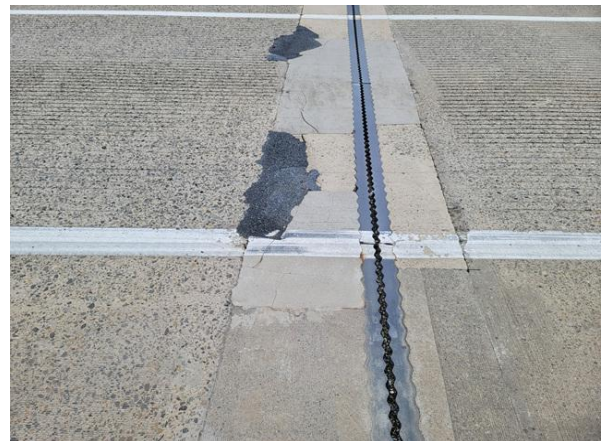
| 손상현황 | • A2 후타재 파손(0.3×3.0) |
| 원 인 | • 외부충격, 차량윤하중 |

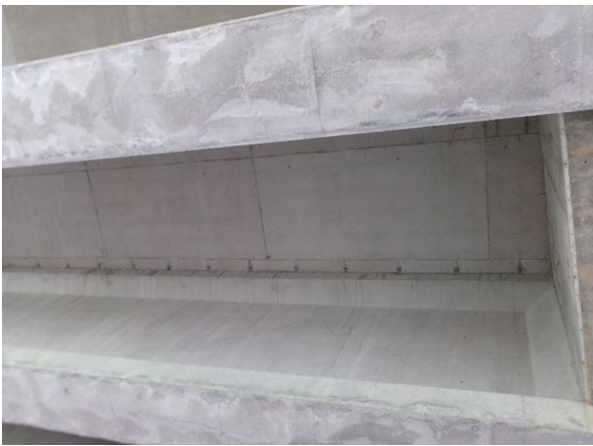
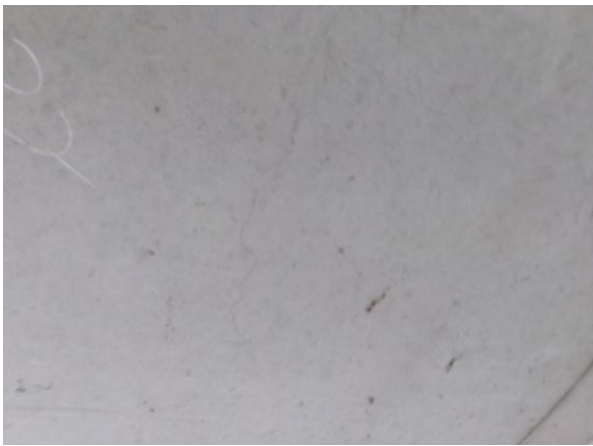
| 바닥판하면 | | | |
|---|---|---|---|
| 손상현황 | • S1~3 망상균열(15.0m×1.5m) | 손상현황 | • S1~3 망상균열(15.0m×1.5m) |
| 원 인 | • 건조수축, 거푸집 조기탈형 등 | 원 인 | • 건조수축, 거푸집 조기탈형 등 |

| 바닥판하면 | | | |
|---|---|---|---|
| 조치방안 | • 표면처리 | 조치방안 | • 표면처리 |

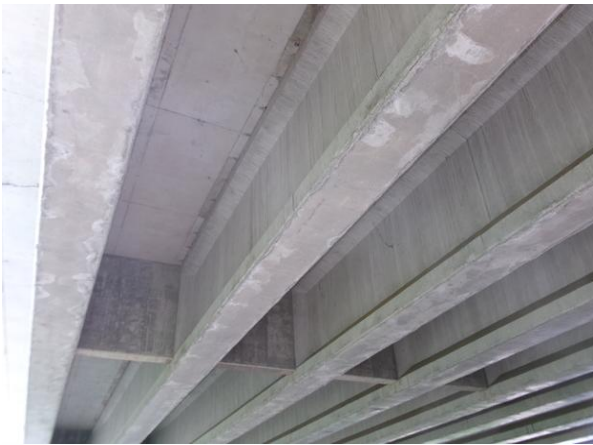
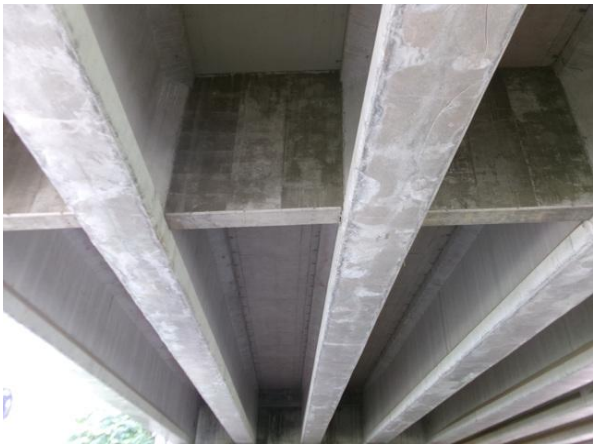
| 거더 | | | |
|---|---|---|---|
| 손상현황 | • S1 상태양호 | 손상현황 | • S3 상태양호 |

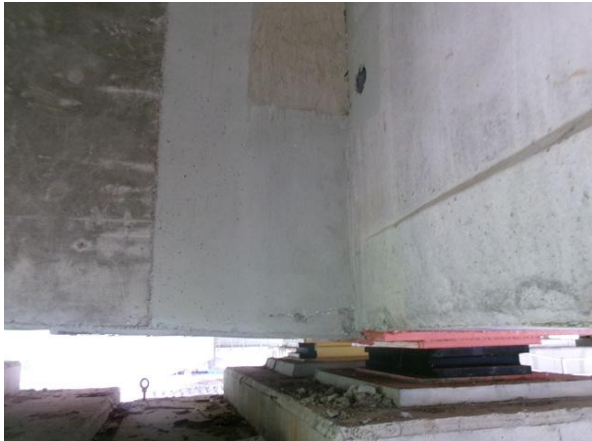
| 손상현황 | • S3 박락 및 철근노출(0.5×0.5)-보수- |

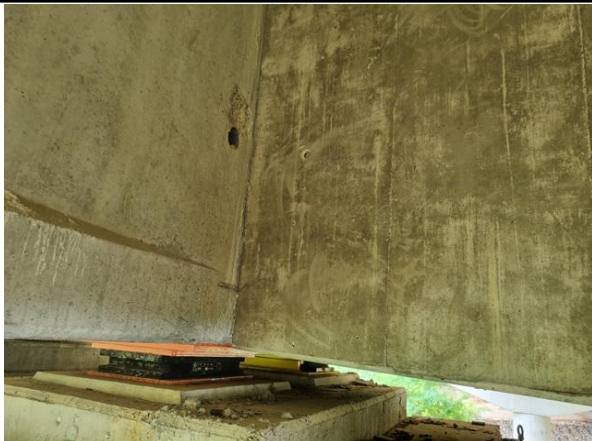
| 손상현황 | • S3 충분리(0.5×1.5) |
| 원 인 | • 시공미흡, 다짐미흡 등 |

| 조치방안 | • 단면보수 |

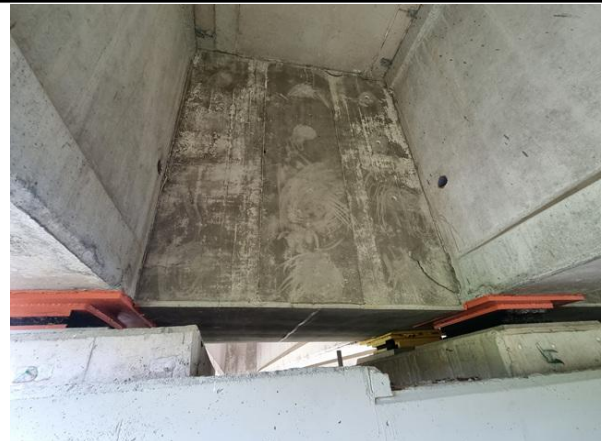
| 손상현황 | • S3 충분리(0.5×1.5) |
| 원 인 | • 시공미흡, 다짐미흡 등 |

| 조치방안 | • 단면보수 |

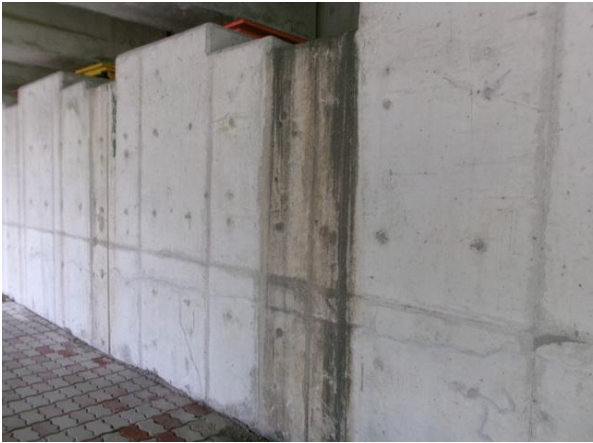
| 교대 | | | |
|---|---|---|---|
| 손상현황 | • A1 누수흔적 (0.5m×2.0m) | 손상현황 | • A1 백태 (0.2×1.0) -보수- |
| 원 인 | • 신축이음부 우수유입 등 | 원 인 | • - |

| 교대 | | | |
|---|---|---|---|
| 조치방안 | • 주의관찰 | 조치방안 | • - |

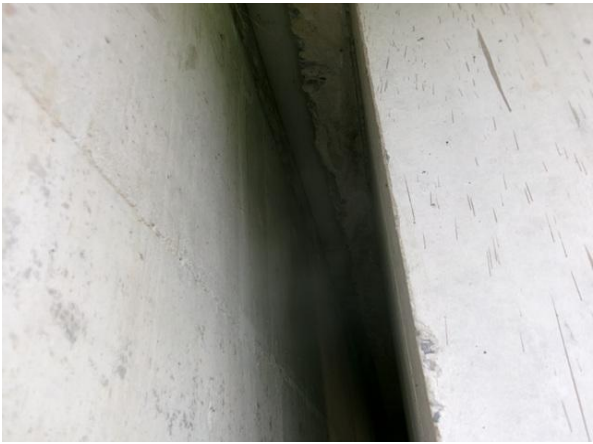
| 교대 | | | |
|---|---|---|---|
| 손상현황 | • A1 파손 (0.2×0.3) -보수- | 손상현황 | • A2 누수흔적 (0.5×2.0) |

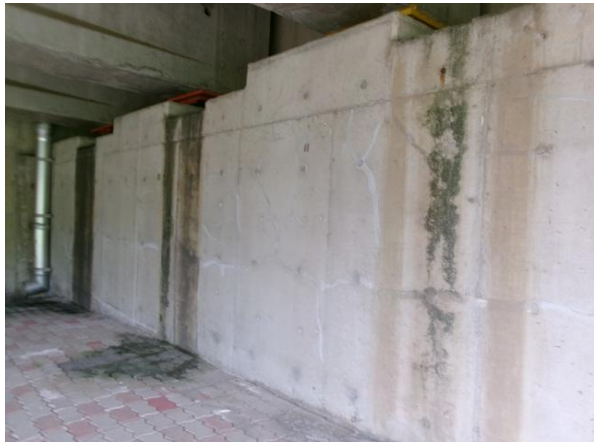
| 교대 | | | |
|---|---|---|---|
| 원 인 | • - | 원 인 | • 신축이음부 우수유입 등 |

| 교대 | | | |
|---|---|---|---|
| 조치방안 | • - | 조치방안 | • 주의관찰 |

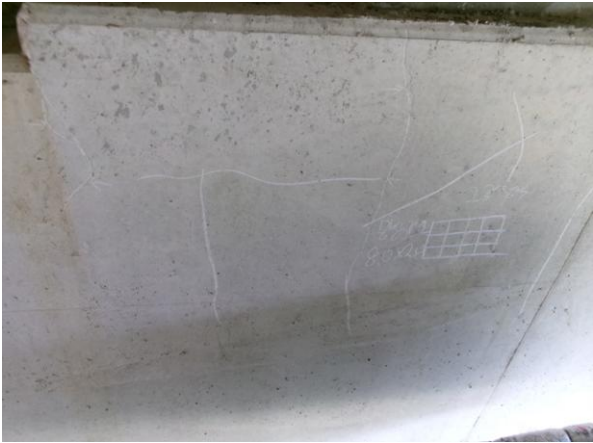
| 교각 | | | |
|---|---|---|---|
| 손상현황 | • P1 망상균열(8.0×2.0) | 손상현황 | • P2 망상균열(7.0×1.5)-보수- |
| 원 인 | • 건조수축, 거푸집 조기탈형 등 | 원 인 | • - |

| 교각 | | | |
|---|---|---|---|
| 조치방안 | • 표면처리 | 조치방안 | • - |

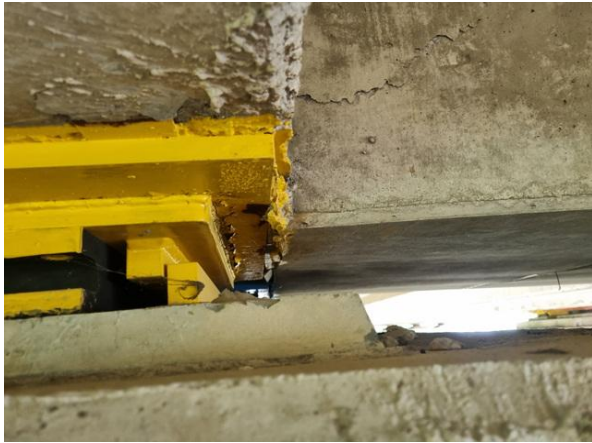
| 손상현황 | • P3-Sh8 플레이트 도장박리 (0.5×0.1) |
| 원 인 | • 시공미흡, 공용기간 증가 등 |

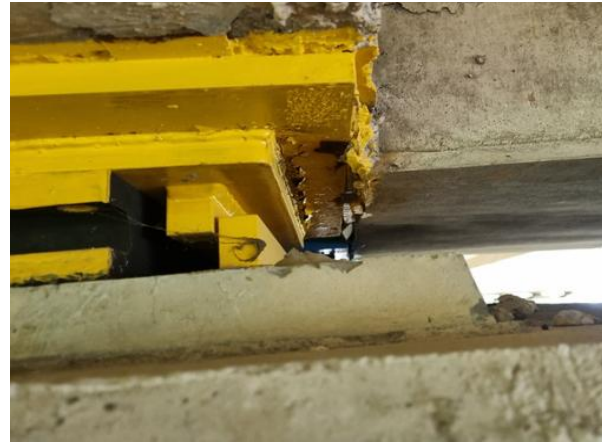
| 손상현황 | • P2-Sh8 몰탈 균열 (0.3mm미만) |
| 원 인 | • 건조수축, 온도변화 |

| 조치방안 | • 표면처리 |

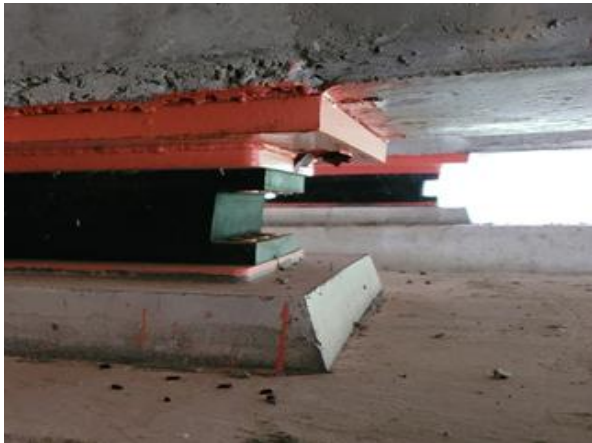
| 손상현황 | • A2-Sh4 플레이트 도장박리 (0.1×0.3) |
| 원 인 | • 시공미흡, 공용기간 증가 등 |

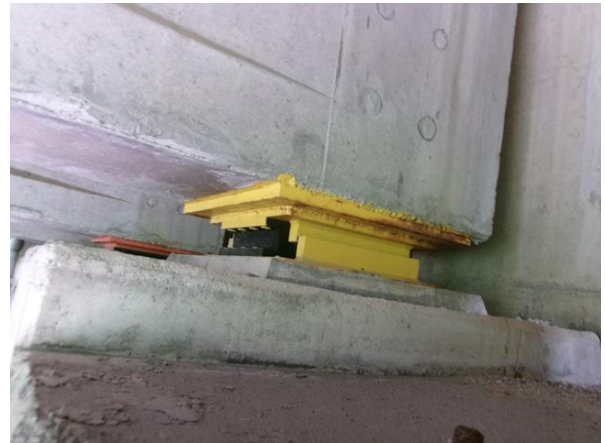
| 손상현황 | • A2-Sh3 플레이트 부식 (2EA) |

| 조치방안 | • 재도장 |

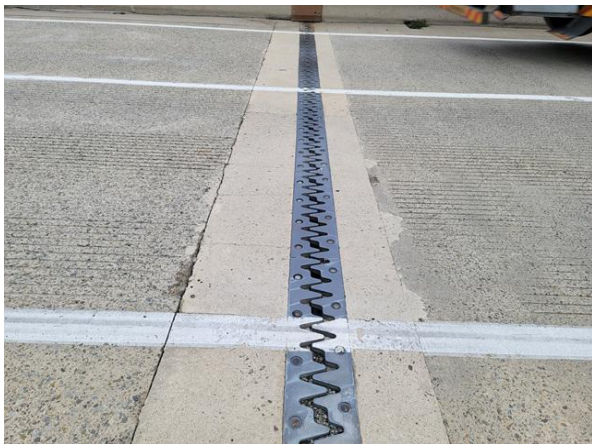
| 손상현황 | • A1 후타재 균열(0.3mm이상) |
| 원 인 | • 건조수축, 장기공용, 차량윤하중 |

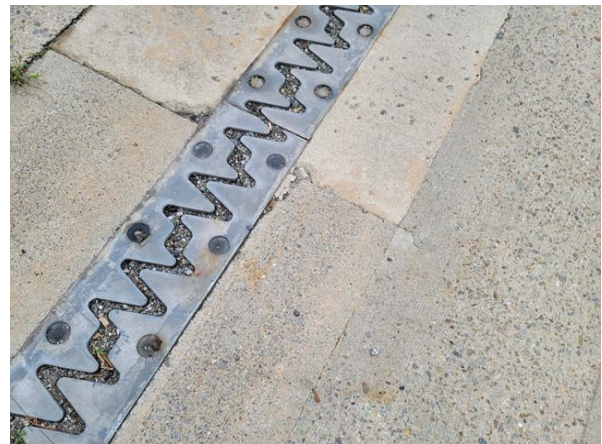
| 손상현황 | • A1 후타재 파손(0.1×0.2) |
| 원 인 | • 외부충격, 차량윤하중 |

| 조치방안 | • 단면보수 |

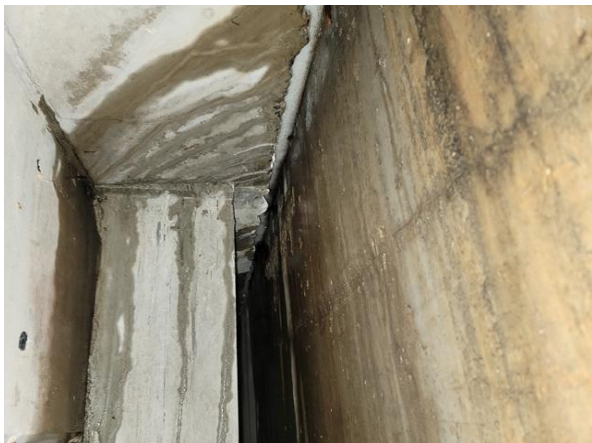
| 손상현황 | • A2 하부누수(l=5.0mm) |
| 원 인 | • 장기공용, 차량윤하중 |

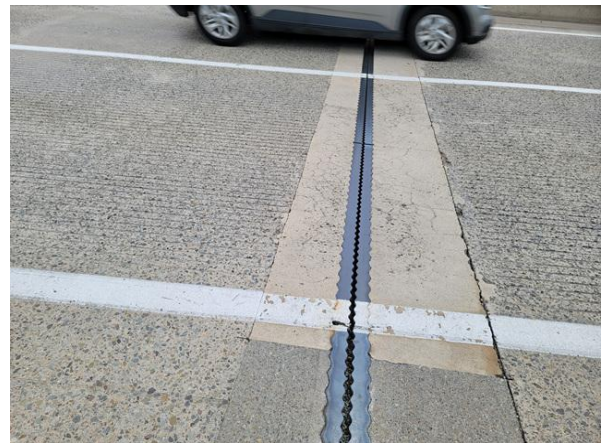
| 손상현황 | • A2 후타재 망상균열(0.5×3.0) |

| 조치방안 | • 표면처리 |

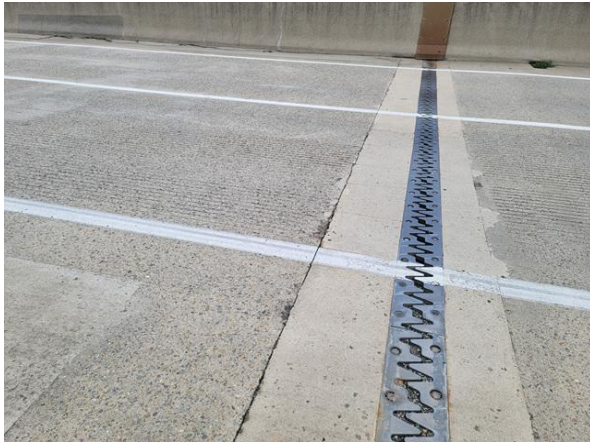
| 손상현황 | • S1 접속도로 포장 파손(0.5×0.2) |
| 원 인 | • 외부충격, 차량윤하중 |

| 조치방안 | • 아스콘패칭 |

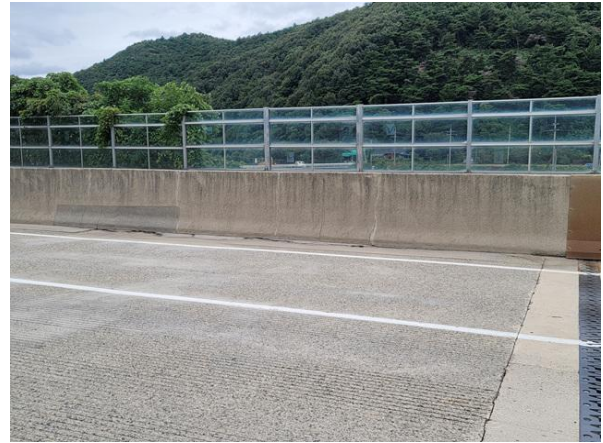
| 손상현황 | • S1 접속도로 포장 파손(10.0×0.3) |
| 원 인 | • 외부충격, 차량윤하중 |

| 조치방안 | • 아스콘패칭 |

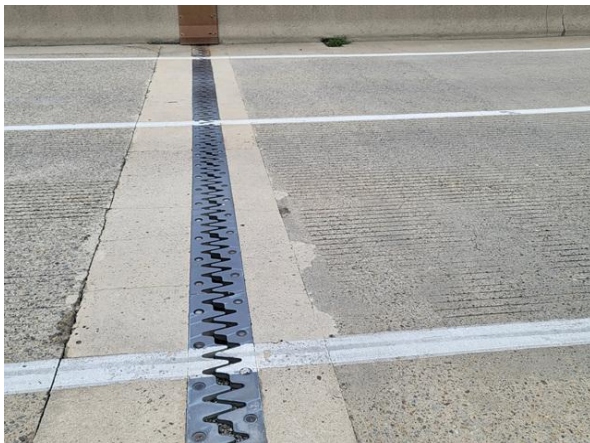
| 손상현황 | • S1 포장 파손(0.1×0.2) |
| 원 인 | • 외부충격, 차량윤하중 |

| 조치방안 | • 아스콘패칭 |

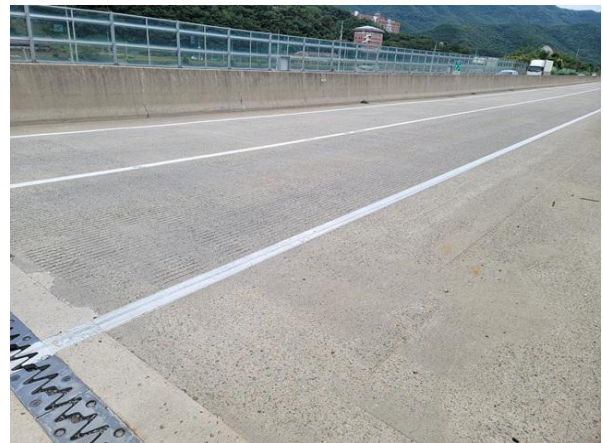
| 손상현황 | • S1 포장 망상균열(35.0×6.0) |
| 원 인 | • 건조수축, 장기공용, 차량윤하중 |

| 조치방안 | • 주의관찰 |

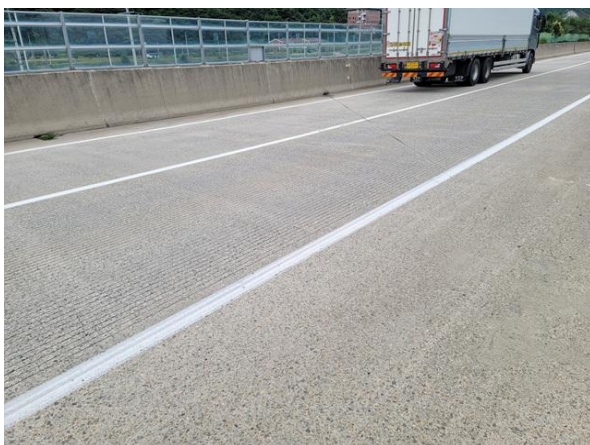
| 손상현황 | • S2 포장 망상균열(35.0×6.0) |
| 원 인 | • 건조수축, 장기공용, 차량윤하중 |

| 조치방안 | • 주의관찰 |

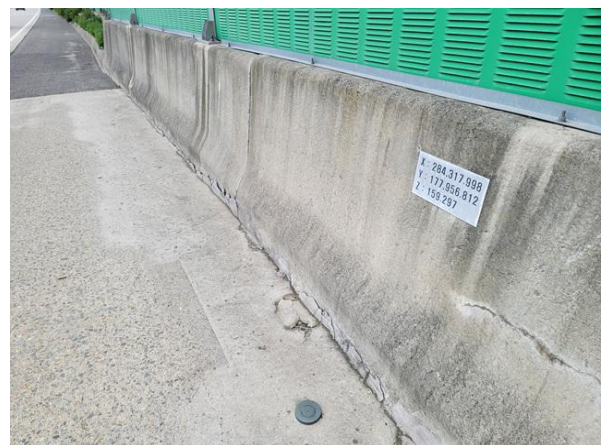
| 손상현황 | • S3 접속도로 포장 파손(4.0×0.2) |
| 원 인 | • 외부충격, 차량윤하중 |

| 조치방안 | • 단면보수 |

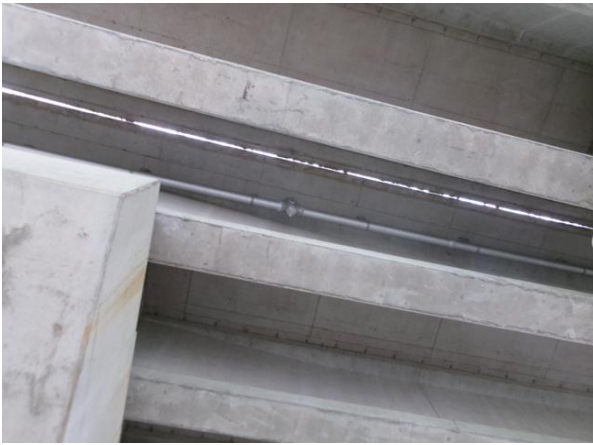
| 배수시설 | | | |
|---|---|---|---|
| 손상현황 | • S1 배수관 누수(1EA) | 손상현황 | • S2 배수구 막힘(2EA) |
| 원 인 | • 공용기간 경과, 시공미흡 | 원 인 | • 공용기간 경과, 비산물퇴적 등 |

| 배수시설 | | | |
|---|---|---|---|
| 조치방안 | • 배수관 교체 | 조치방안 | • 청소 |

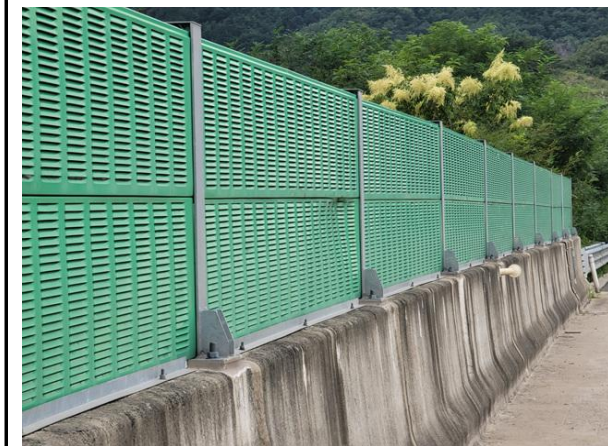
손상현황 • S1 방음벽 변형 1EA

원 인 • 물리적 충격 등

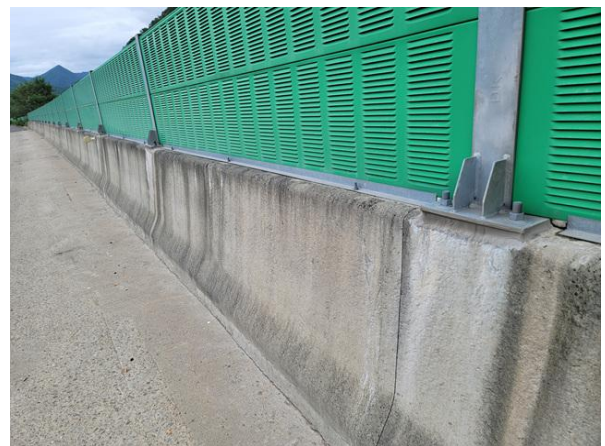
손상현황 • S2 방호벽 균열 (0.3mm미만)

원 인 • 건조수축, 공용기간 경과 등

조치방안 • 표면처리

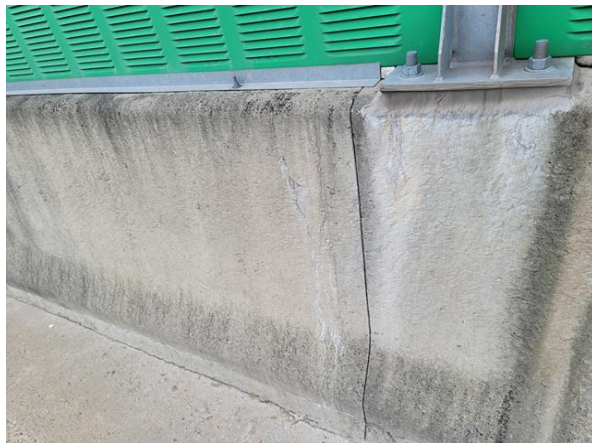
손상현황 • S2 방호벽 균열 (0.3mm미만)

원 인 • 건조수축, 공용기간 경과 등

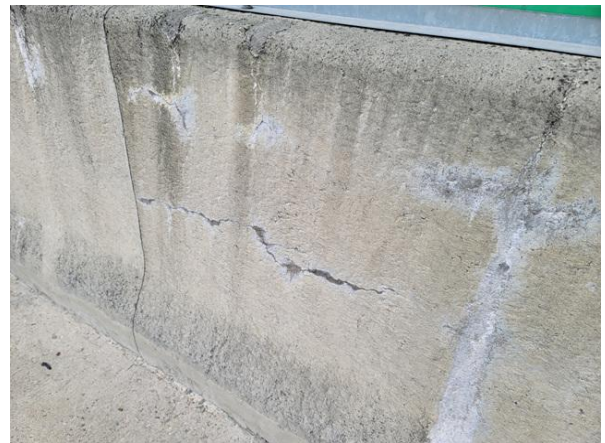
손상현황 • S3 방호벽 균열 (0.3mm미만)

원 인 • 건조수축, 공용기간 경과 등

조치방안 • 표면처리

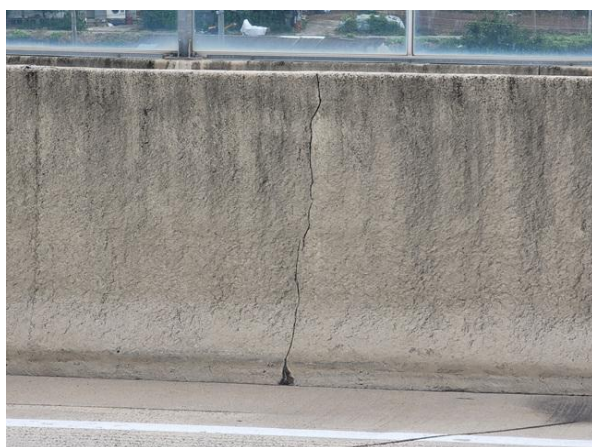
손상현황 • S3 방호벽 중분대 파손(0.2×1.5)

원 인 • 시공미흡, 공용기간 경과 등

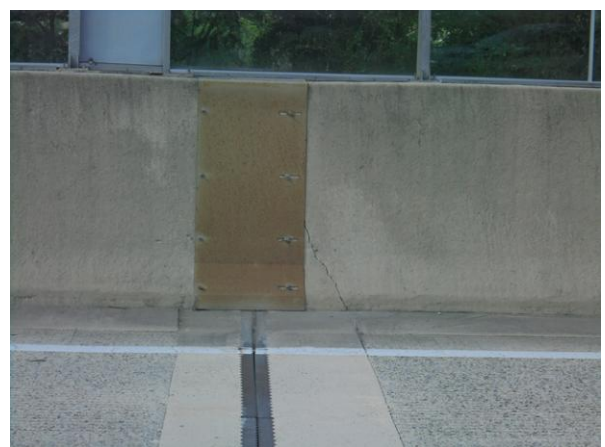
손상현황 • S3 중앙분리대 접속부 이격(1.0m)

조치방안 • 주의관찰

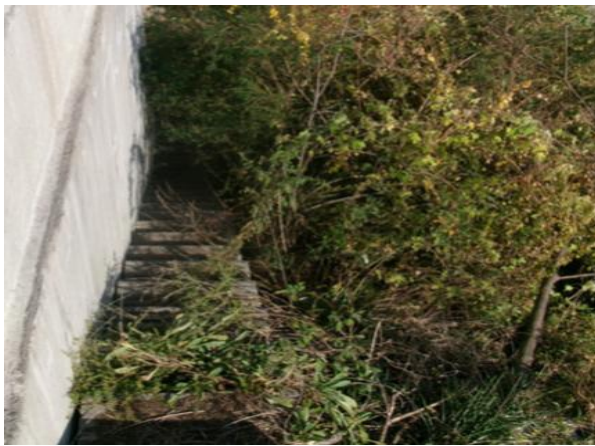
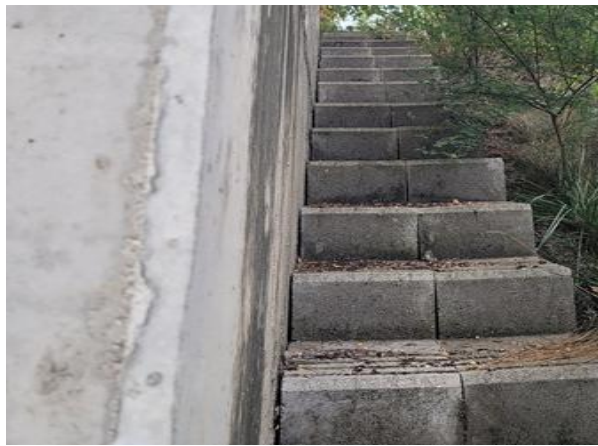
| 손상현황 | • A1 상태양호 | 손상현황 | • A2 상태양호 |

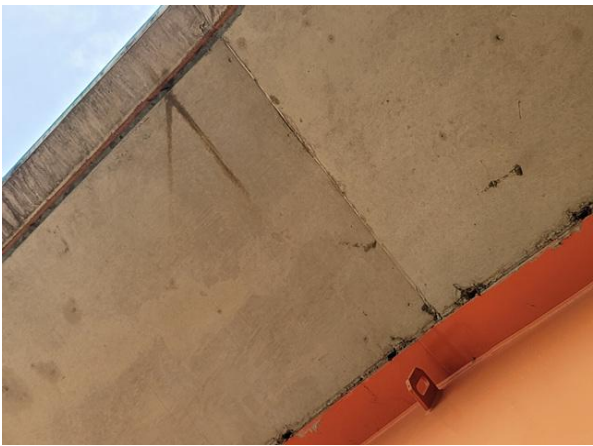
| 바닥판하면 | | | |
|---|---|---|---|
| 손상현황 | • S1 균열(0.3mm미만) | 손상현황 | • S1 균열(0.3mm미만) |
| 원 인 | • 건조수축, 거푸집 조기탈거 등 | 원 인 | • 건조수축, 거푸집 조기탈거 등 |

| 바닥판하면 | | | |
|---|---|---|---|
| 조치방안 | • 표면처리 | 조치방안 | • 표면처리 |

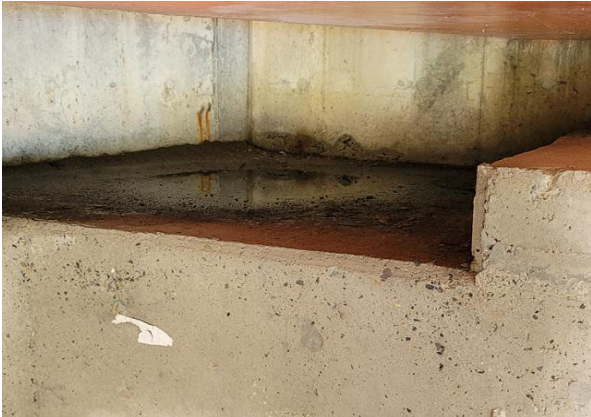
| 교대 | | | |
|---|---|---|---|
| 손상현황 | • A1 체수흔적(1.0m×3.0m) | 손상현황 | • A1 누수흔적(5.0m×1.0m) |
| 원 인 | • 신축이음 하부 누수, 마감불량 | 원 인 | • 신축이음 하부 누수, 마감불량 |

| 교대 | | | |
|---|---|---|---|
| 조치방안 | • 주의관찰 | 조치방안 | • 주의관찰 |

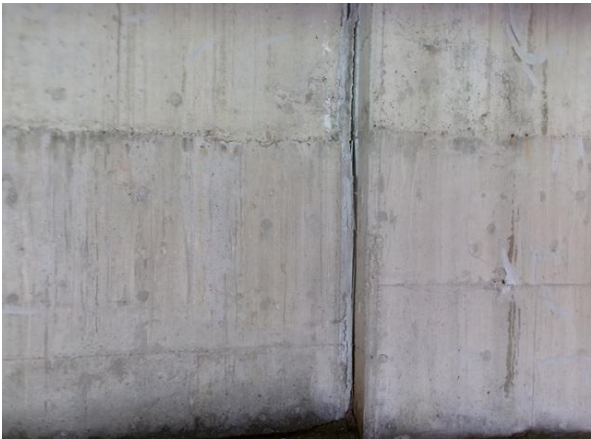
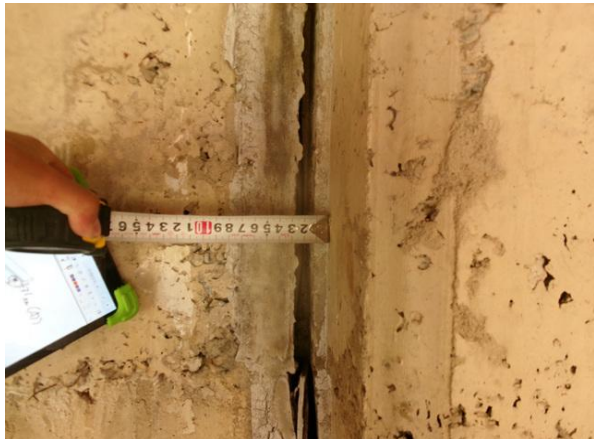
| 교대 | | | |
|---|---|---|---|
| 손상현황 | • A2 실란트이격(L=4.0m) | 손상현황 | • A2 실란트이격(L=4.0m) |
| 원 인 | • 시공미흡, 공용기간 증가 | 원 인 | • 시공미흡, 공용기간 증가 |

| 교대 | | | |
|---|---|---|---|
| 조치방안 | • 실란트재시공 | 조치방안 | • 실란트재시공 |

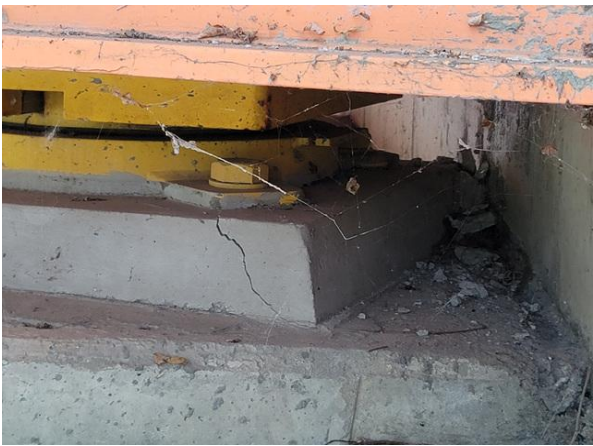
| 교량반침 | | | |
|---|---|---|---|
| 손상현황 | • A1-Sh1 무수축물탈 파손(0.2×0.5) | 손상현황 | • A1-Sh2 무수축물탈 파손(0.5×0.5) |
| 원 인 | • 시공미흡, 거푸집 조기탈형 등 | 원 인 | • 시공미흡, 거푸집 조기탈형 등 |

| 교량반침 | | | |
|---|---|---|---|
| 조치방안 | • 단면보수 | 조치방안 | • 단면보수 |

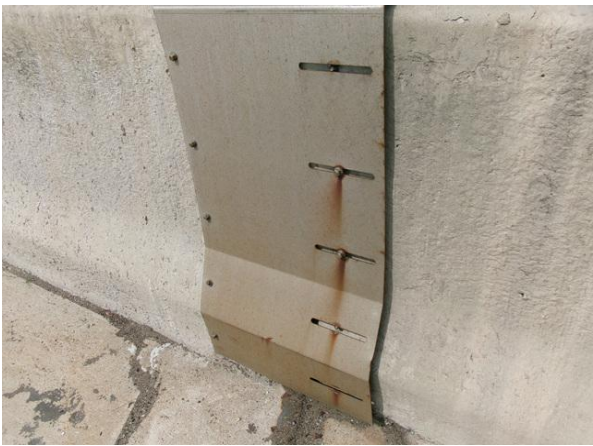
| 신축이음장치 | | | |
|---|---|---|---|
| 손상현황 | • A1 차수판 볼트탈락(3EA) | 손상현황 | • A2 후타재 파손(0.1×1.5) |
| 원 인 | • 시공미흡, 열화 | 원 인 | • 외부충격, 차량윤하중 |

| 신축이음장치 | | | |
|---|---|---|---|
| 조치방안 | • 정비 | 조치방안 | • 단면보수 |

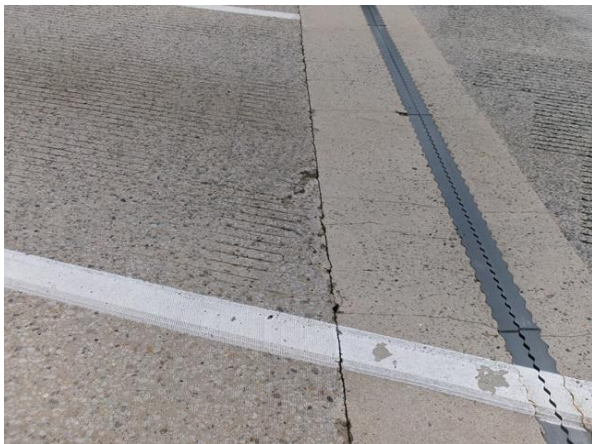
| 손상현황 | • S1 접속부 파손(0.3×1.0) | 손상현황 | • S1 접속부 파손(0.5×0.2) |
| 원 인 | • 외부충격, 차량운하중 | 원 인 | • 외부충격, 차량운하중 |

| 조치방안 | • 단면보수 | 조치방안 | • 단면보수 |

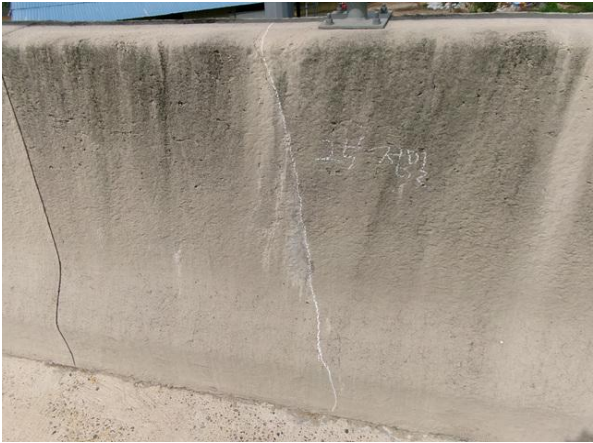
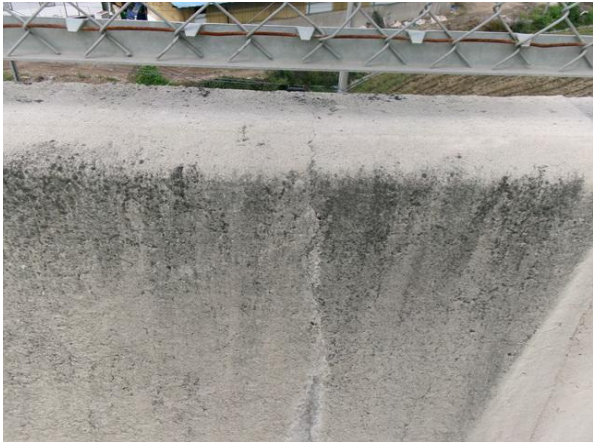
| 방호벽 및 중분대 | | | |
|---|---|---|---|
| 손상현황 | • S1 균열(0.3mm미만) | 손상현황 | • S1 균열(0.3mm미만) |
| 원 인 | • 건조수축, 거푸집 조기탈거 등 | 원 인 | • 건조수축, 거푸집 조기탈거 등 |

| 방호벽 및 중분대 | | | |
|---|---|---|---|
| 조치방안 | • 표면처리 | 조치방안 | • 표면처리 |

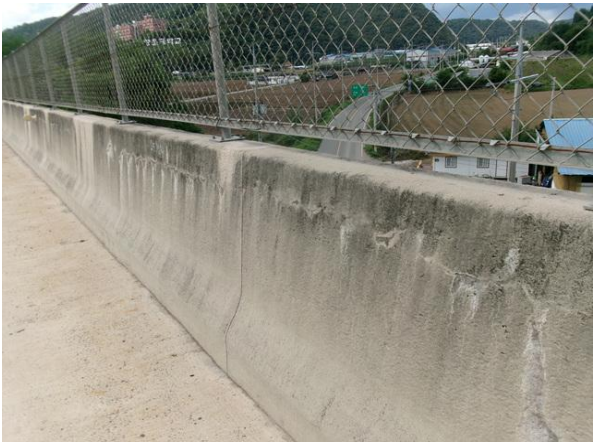
| 방호벽 및 중분대 | | | |
|---|---|---|---|
| 손상현황 | • S1 균열부백태(6.0×0.1) | 손상현황 | • S1 접속부 방호벽 파손(0.4×1.5) |
| 원 인 | • 건조수축, 우수유입 등 | 원 인 | • 외부충격 등 |

| 방호벽 및 중분대 | | | |
|---|---|---|---|
| 조치방안 | • 표면처리 | 조치방안 | • 단면보수 |

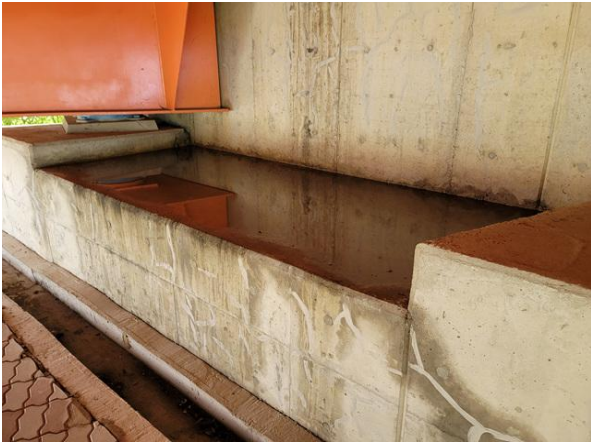
| 교대 | | | |
|---|---|---|---|
| 손상현황 | • A1 체수(3.0×2.0) | 손상현황 | • A1 체수흔적(1.0×1.0) |
| 원 인 | • 신축이음 하부 누수, 외측 우수유입 | 원 인 | • 신축이음 하부 누수, 외측 우수유입 |

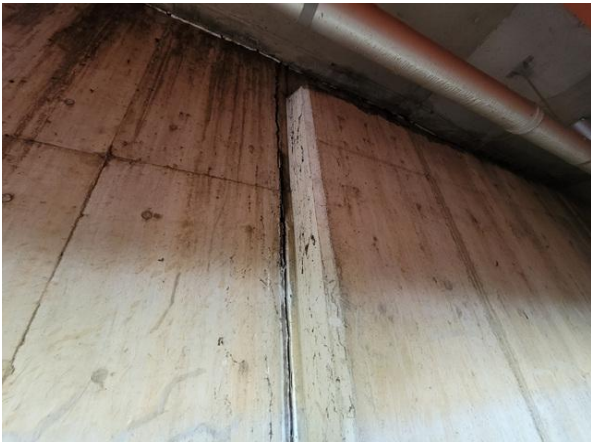
| 교대 | | | |
|---|---|---|---|
| 손상현황 | • A1 실란트이격(L=4.0m) | 손상현황 | • A2 균열(0.3mm미만) |
| 원 인 | • 시공미흡, 공용기간 증가 | 원 인 | • 건조수축, 온도변화 |

| 교대 | | | |
|---|---|---|---|
| 조치방안 | • 실란트재시공 | 조치방안 | • 표면처리 |

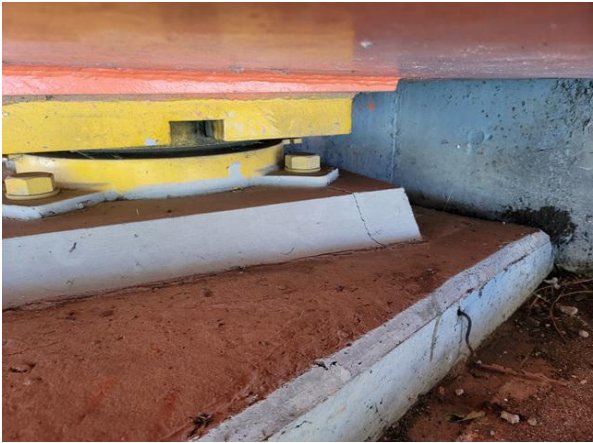
| 교량반침 | | | |
|---|---|---|---|
| 손상현황 | • A1-Sh1 무수축물탈파손(0.2×0.5) | 손상현황 | • A1-Sh2 무수축물탈파손(0.2×0.5) |
| 원 인 | • 시공미흡, 거푸집 조기탈형 등 | 원 인 | • 시공미흡, 거푸집 조기탈형 등 |

| 교량반침 | | | |
|---|---|---|---|
| 조치방안 | • 단면보수 | 조치방안 | • 단면보수 |

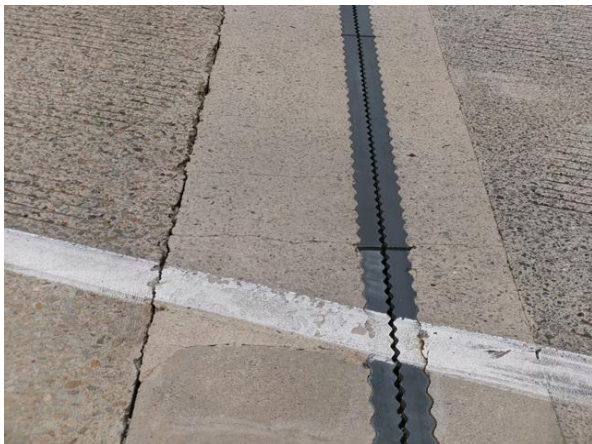
손상현황 • A1 후타재 균열  
원 인 • 건조수축, 장기공용, 차량윤하중  
조치방안 • 주의관찰

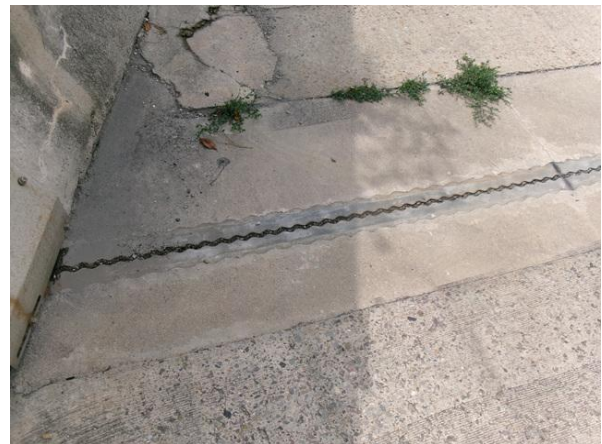
손상현황 • A1 이물질퇴적(L=2.0m)  
원 인 • 장기공용, 비산먼지퇴적  
조치방안 • 청소

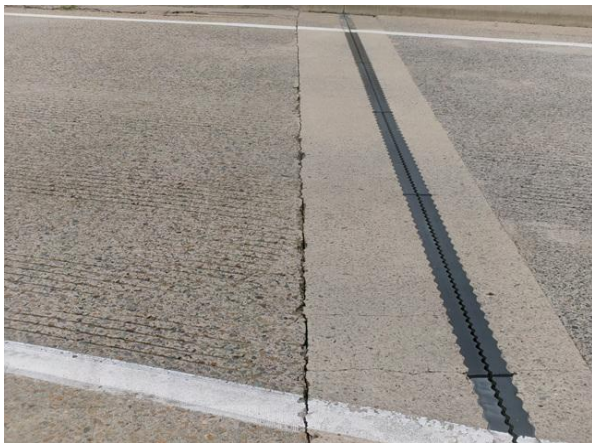
손상현황 • A1 후타재 파손(0.1×5.0)  
원 인 • 외부충격, 차량윤하중  
조치방안 • 단면보수

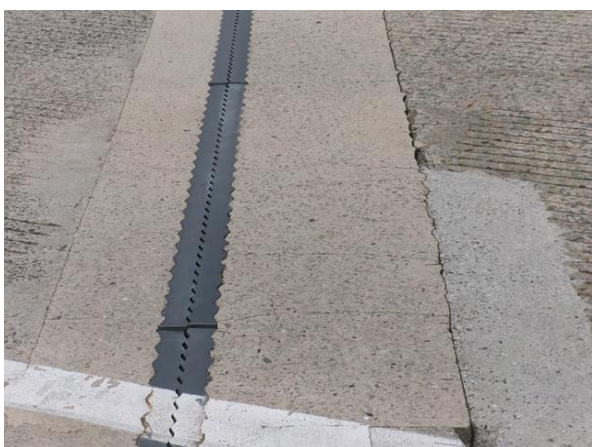
손상현황 • A2 후타재 균열  
원 인 • 건조수축, 거푸집 조기탈거 등  
조치방안 • 표면처리

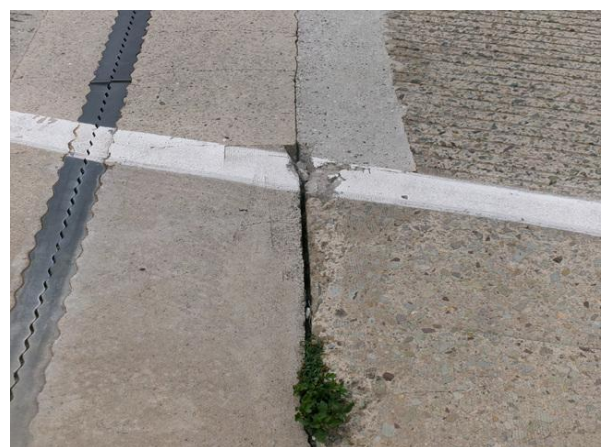
손상현황 • A2 후타재 파손(0.1×5.0)  
원 인 • 외부충격, 차량윤하중  
조치방안 • 단면보수

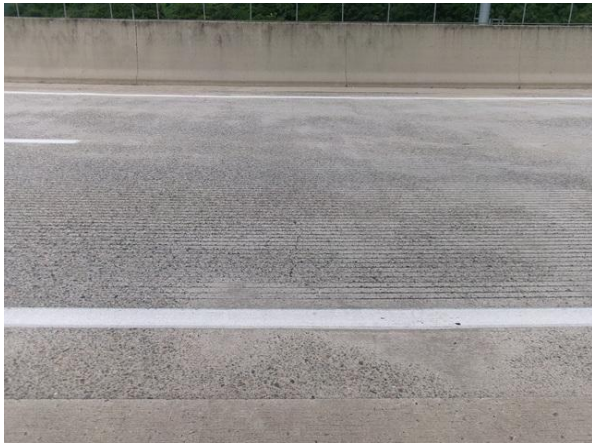
| 손상현황 | • S1 포장 균열(L=6.0m) |
| 원 인 | • 건조수축, 장기공용, 차량윤하중 |

| 조치방안 | • 표면처리 |

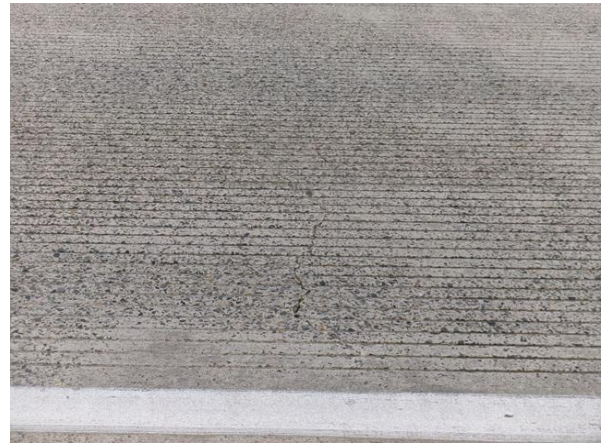
| 손상현황 | • S1 포장 균열(L=6.0m) |
| 원 인 | • 건조수축, 장기공용, 차량윤하중 |

| 조치방안 | • 표면처리 |

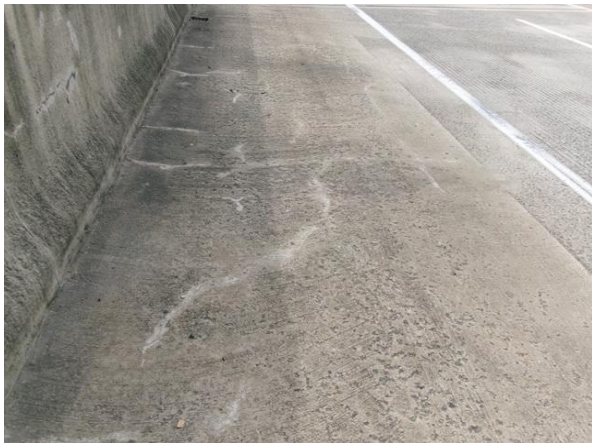
| 손상현황 | • S1 포장 열화(50.0×1.5) |
| 원 인 | • 장기공용, 차량윤하중, 열화 |

| 조치방안 | • 주의관찰 |
