배골교

## 작업사진 및 손상현황

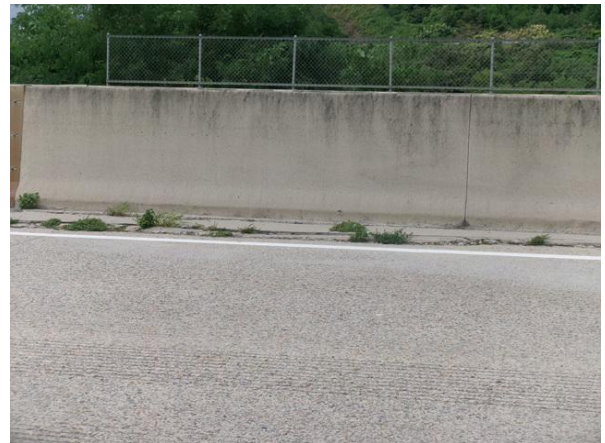
| 손상현황 | • S1 접속부 파손(15.0×1.0) |
| 원 인 | • 외부충격, 차량윤하중 |

| 조치방안 | • 단면보수 |

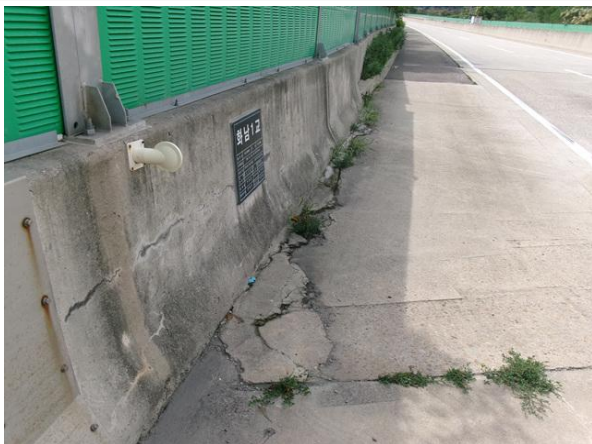
| 손상현황 | • S1 접속부 파손(7.0×0.5) |
| 원 인 | • 외부충격, 차량윤하중 |

| 조치방안 | • 단면보수 |

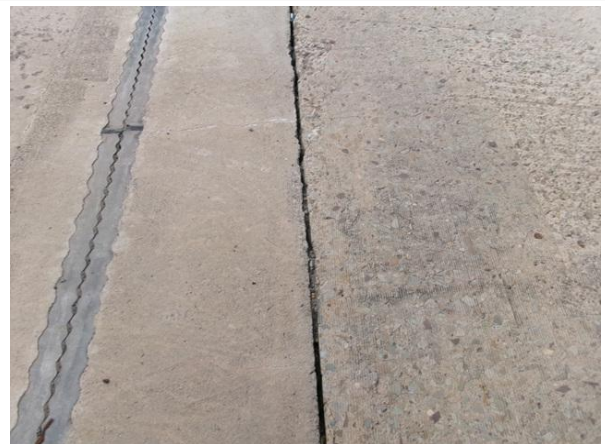
| 손상현황 | • S1 접속부 이격(L=2.0m) |
| 원 인 | • 시공미흡 등 |

| 조치방안 | • 주의관찰 |

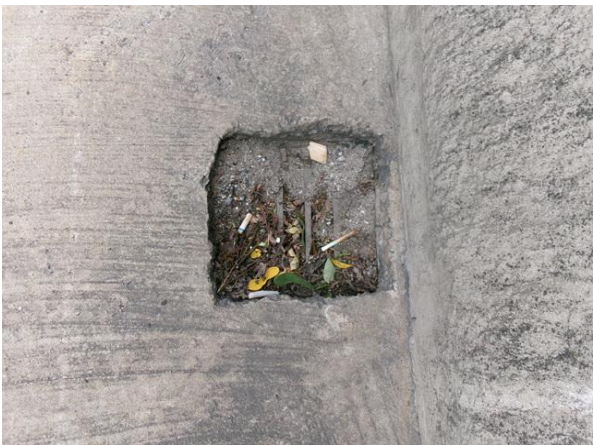
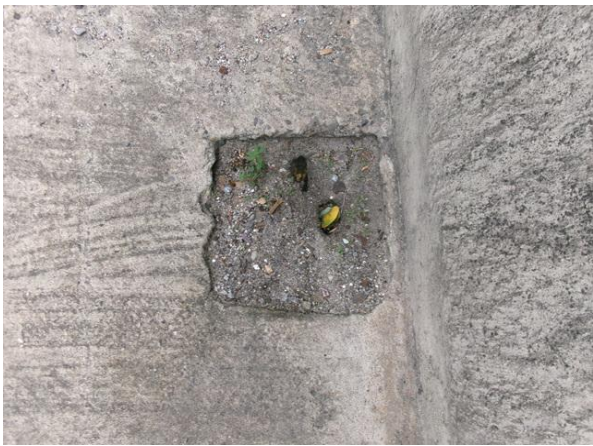
| 배수시설 | | | |
|---|---|---|---|
| 손상현황 | • S1 배수구 막힘 2EA | 손상현황 | • S1 배수구 막힘 2EA |
| 원 인 | • 공용기간 경과, 비산물퇴적 등 | 원 인 | • 공용기간 경과, 비산물퇴적 등 |

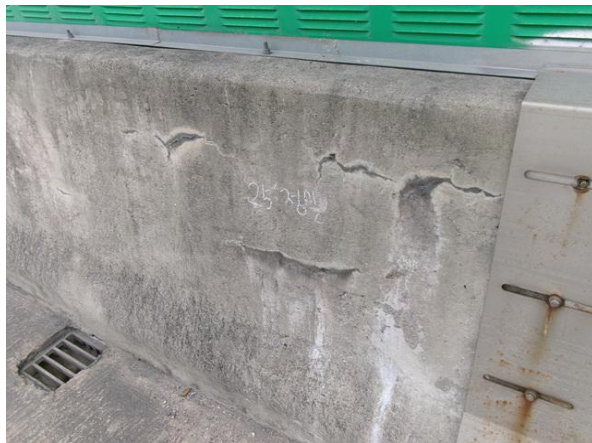
| 손상현황 | • S1 방호벽 균열부백태(0.1×0.5) |
| 원 인 | • 건조수축, 거푸집 조기탈거 등 |

| 조치방안 | • 표면처리 |

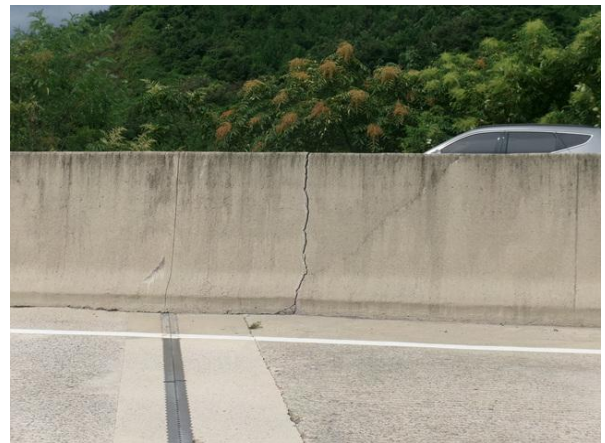
| 손상현황 | • S1 중분대 접속부 파손(0.1×1.0) |
| 원 인 | • 외부충격 등 |

| 조치방안 | • 단면보수 |

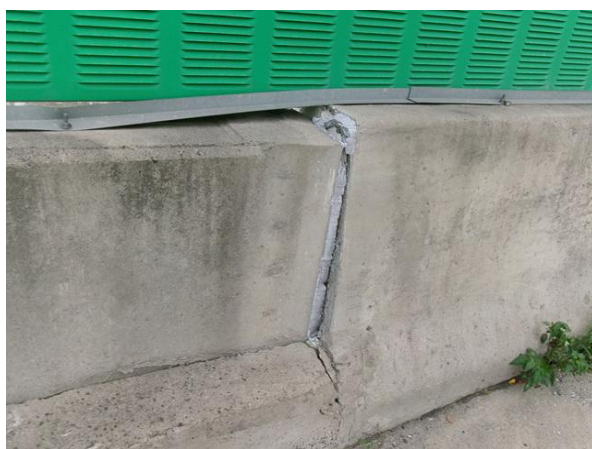
| 손상현황 | • S1 중분대 접속부 단차(L=1.5m) |
| 원 인 | • 시공미흡, 침하 |

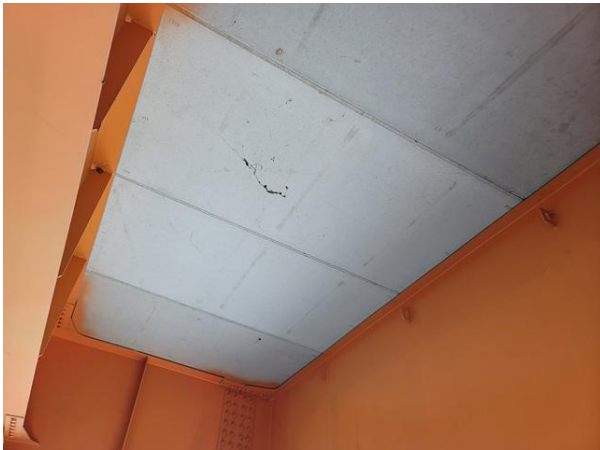
| 바닥판하면 | | | |
|---|---|---|---|
| 손상현황 | • S2 균열(0.3mm미만) | 손상현황 | • S3 백태(0.2×2.00) |
| 원 인 | • 건조수축, 거푸집 조기탈거 등 | 원 인 | • 공용기간 증가, 우수유입 |

| 바닥판하면 | | | |
|---|---|---|---|
| 조치방안 | • 표면처리 | 조치방안 | • 표면처리 |

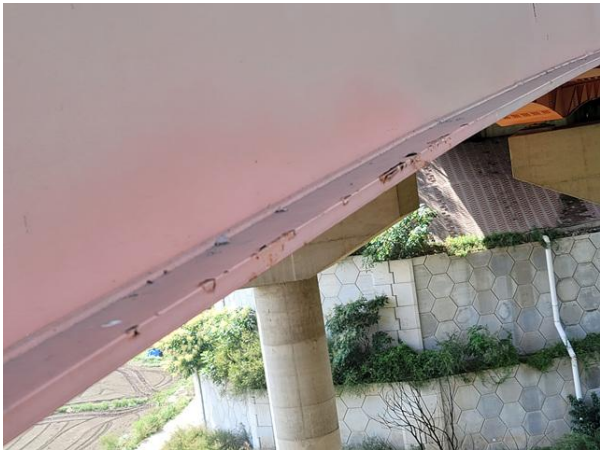
| 거더 | | | |
|---|---|---|---|
| 손상현황 | • S2-G1 거더외부 도장박리(0.1m×0.5m*2EA) | 손상현황 | • 거더내부 상태양호 |
| 원 인 | • 외부충격, 시공미흡 | 원 인 | — |

| 거더 | | | |
|---|---|---|---|
| 조치방안 | • 재도장 | 조치방안 | — |

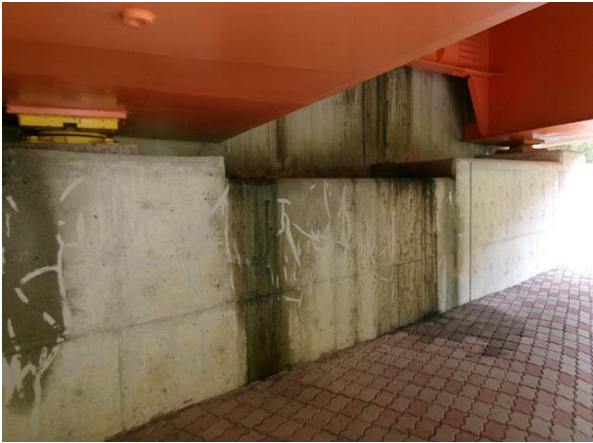
| 교대 | | | |
|---|---|---|---|
| 손상현황 | • A1 누수흔적(1.0×5.0) | 손상현황 | • A2 파손(0.2×0.3)-보수- |
| 원 인 | • 신축이음하부 누수, 우수유입 등 | 원 인 | • - |

| 교대 | | | |
|---|---|---|---|
| 조치방안 | • 표면처리 | 조치방안 | • - |

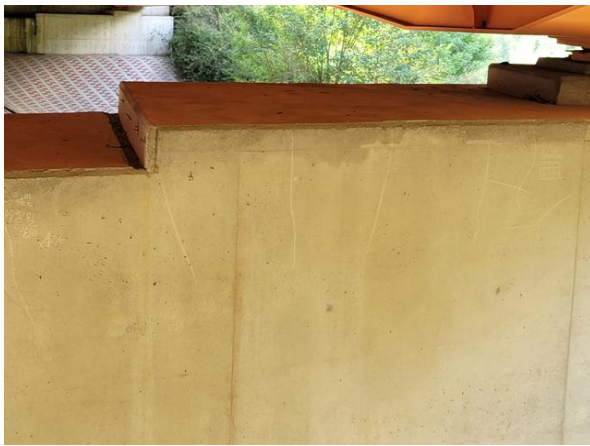
| 손상현황 | • P1 균열(0.3mm이상) |
| 원 인 | • 건조수축, 거푸집 조기탈거 등 |

| 조치방안 | • 주입보수 |

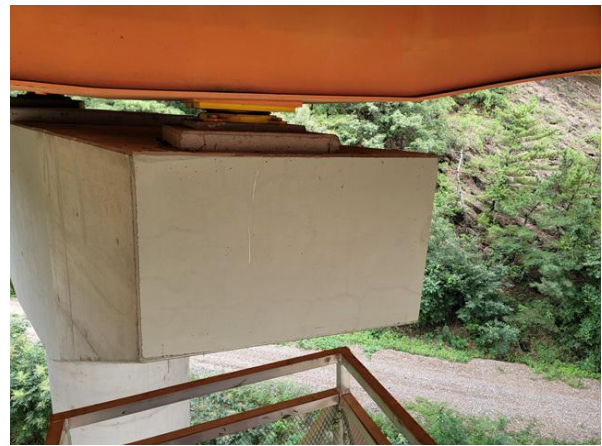
| 손상현황 | • P1 파손(0.3×0.3)-보수- |

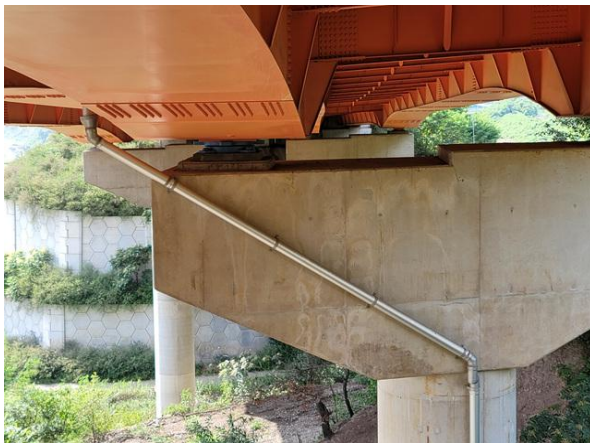
| 손상현황 | • P2 망상균열(3.0×2.0) |
| 원 인 | • 건조수축, 거푸집 조기탈거 등 |

| 조치방안 | • 표면처리 |

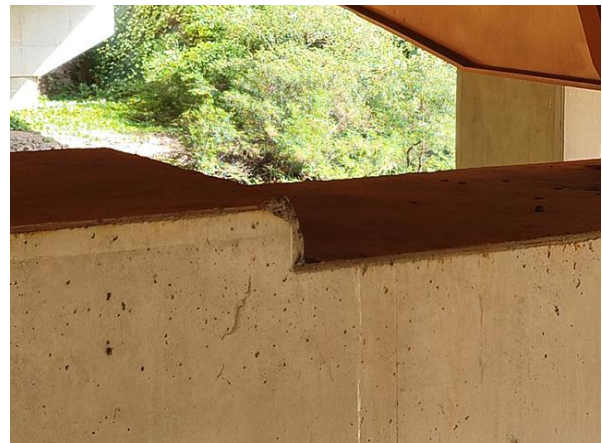
| 손상현황 | • P2 파손(0.3×0.3) |
| 원 인 | • 외부충격, 시공미흡 |

| 조치방안 | • 단면보수 |

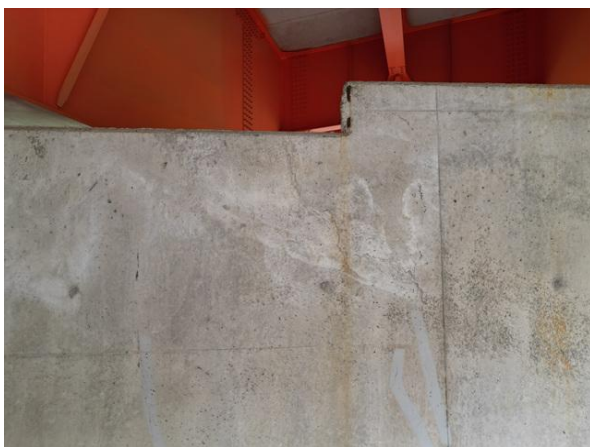
| 손상현황 | • P3 균열(0.3mm미만) |
| 원 인 | • 건조수축, 거푸집 조기탈거 등 |

| 조치방안 | • 표면처리 |

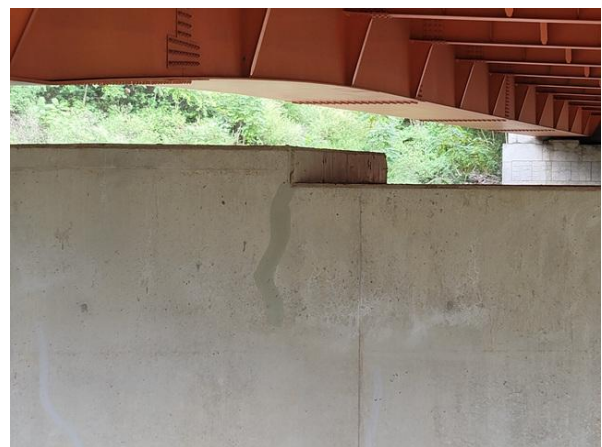
| 손상현황 | • P3 균열(0.3mm미만)-보수- |

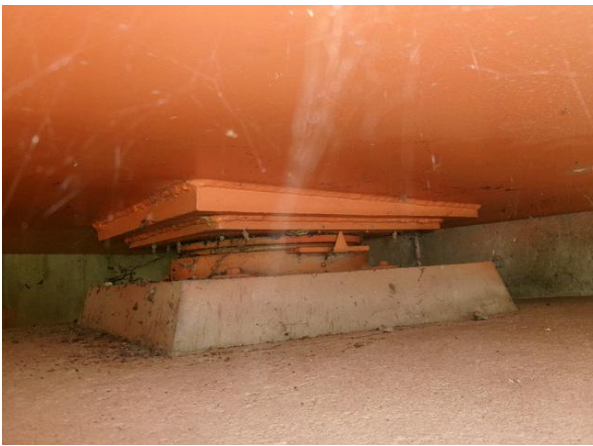
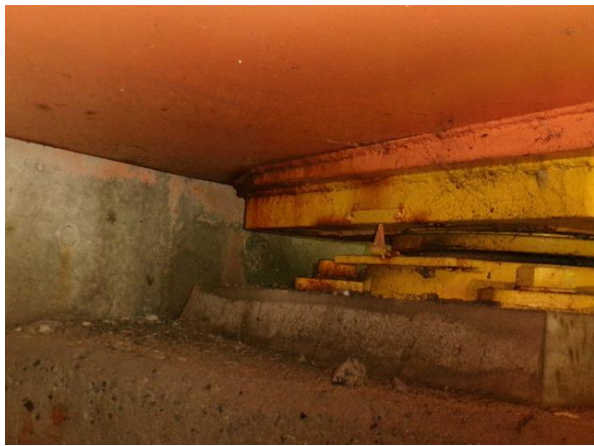
| 교량반침 | | | |
|---|---|---|---|
| 손상현황 | • A1-Sh1 이동량 표시계 탈락(2EA) | 손상현황 | • A1-Sh2 플레이트 부식(1EA) |
| 원 인 | • 시공미흡, 장기공용 | 원 인 | • 장기공용, 습기흡착 |

| 교량반침 | | | |
|---|---|---|---|
| 조치방안 | • 정비 | 조치방안 | • 재도장 |

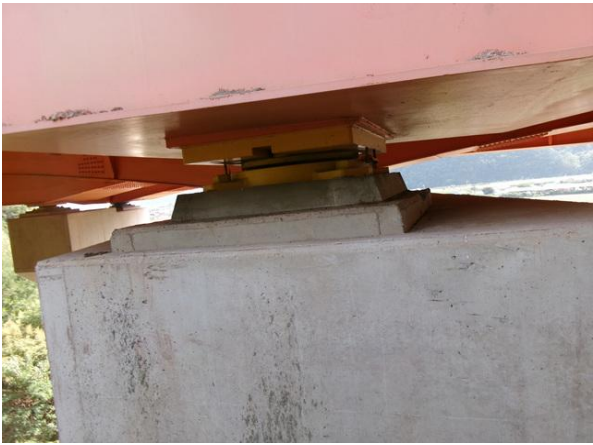
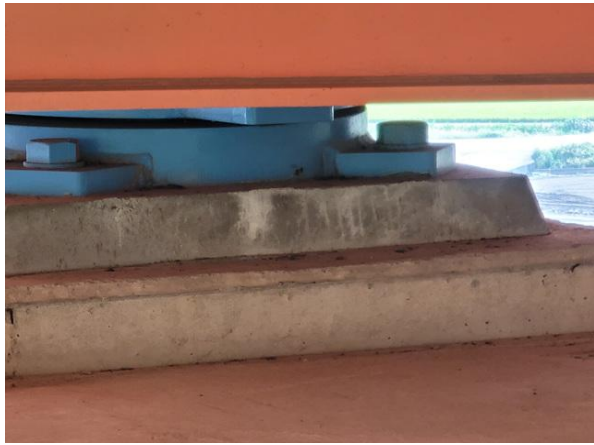
| 교량반침 | | | |
|---|---|---|---|
| 손상현황 | • P2-Sh1 무수축물탈균열(0.3mm이상) | 손상현황 | • P2-Sh2 무수축물탈균열(0.3mm미만) |
| 원 인 | • 건조수축, 거푸집 조기탈거 등 | 원 인 | • 건조수축, 거푸집 조기탈거 등 |

| 교량반침 | | | |
|---|---|---|---|
| 조치방안 | • 주입보수 | 조치방안 | • 표면처리 |

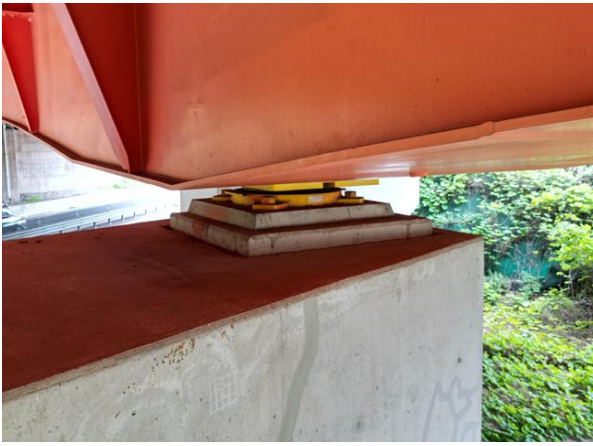
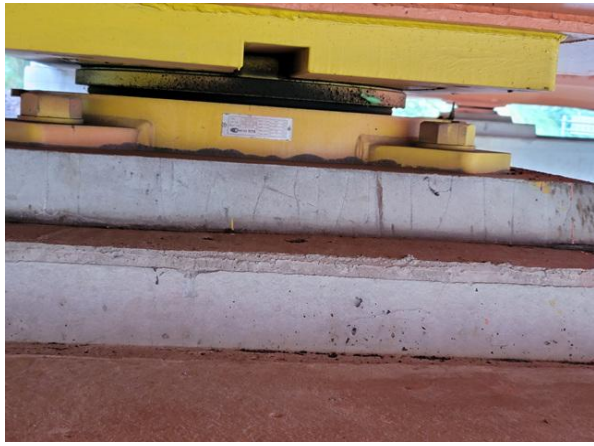
| 교량반침 | | | |
|---|---|---|---|
| 손상현황 | • P3-Sh2 무수축물탈균열(0.3mm미만) | 손상현황 | • P3-Sh2 무수축물탈균열(0.3mm미만) |
| 원 인 | • 건조수축, 거푸집 조기탈거 등 | 원 인 | • 건조수축, 거푸집 조기탈거 등 |

| 교량반침 | | | |
|---|---|---|---|
| 조치방안 | • 표면처리 | 조치방안 | • 표면처리 |

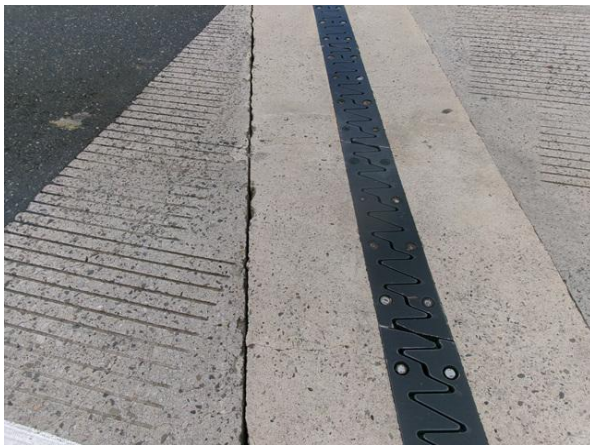
| 손상현황 | • A1 후타재균열(0.3mm미만) |
| 원 인 | • 건조수축, 차량윤하중, 표면열화 |

| 조치방안 | • 표면처리 |

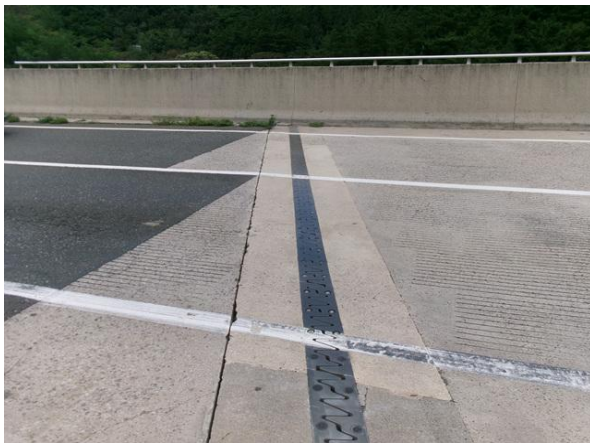
| 손상현황 | • A1 이물질퇴적(L=3.0m) |
| 원 인 | • 공용기간증가, 우수유입 |

| 조치방안 | • 정비 |

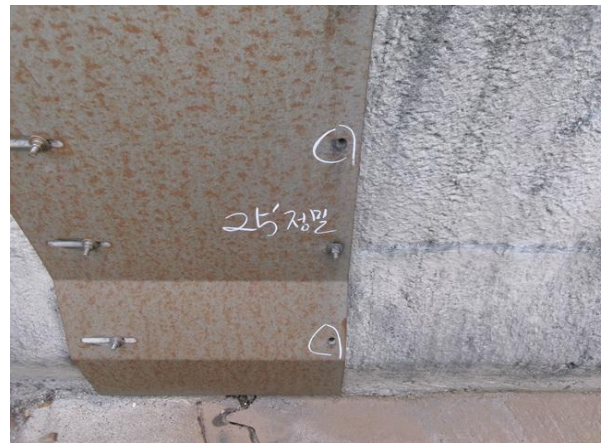
| 손상현황 | • A2 차수판앵커탈락(2EA) |
| 원 인 | • 시공미흡, 공용기간증가 |

| 조치방안 | • 정비 |

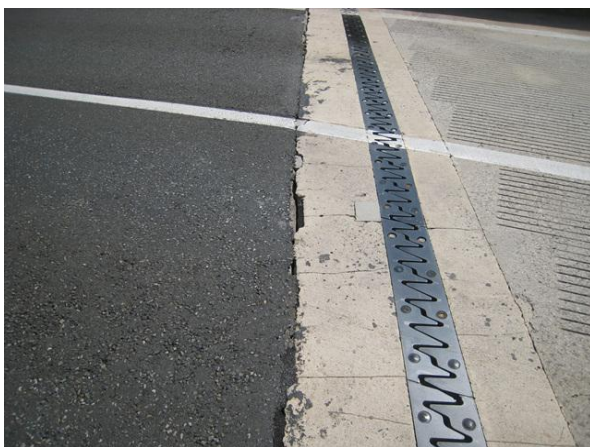
| 손상현황 | • A2 후타재균열(0.3mm미만) |
| 원 인 | • 건조수축, 차량윤하중, 표면열화 |

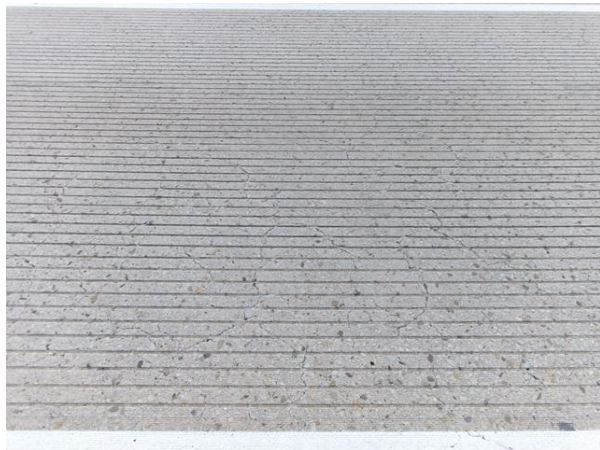
| 손상현황 | • S3 포장 망상균열(50.0m×7.0m) |
| 원 인 | • 건조수축, 장기공용, 차량윤하중 |

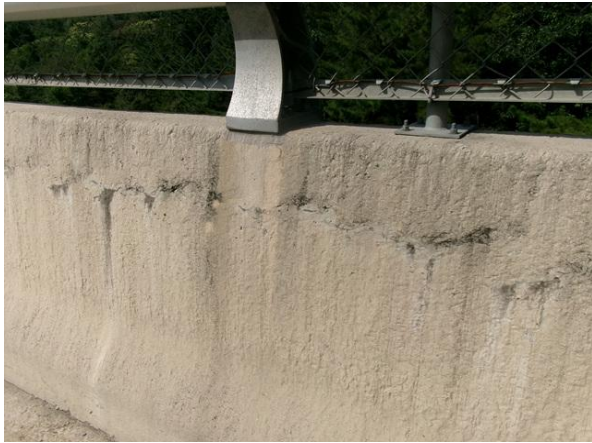
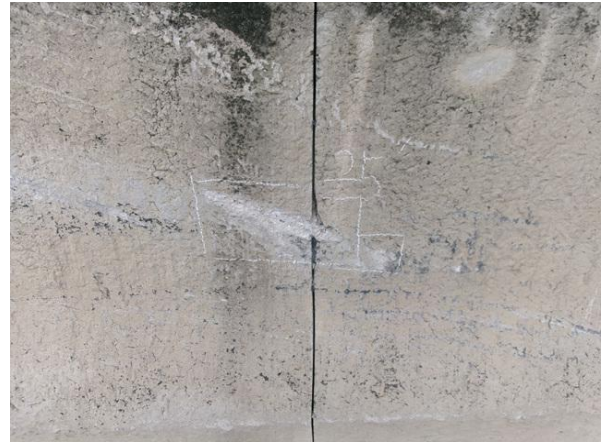
| 손상현황 | • S1 방호벽 균열(0.3mm미만) |
| 원 인 | • 건조수축, 장기공용, 차량윤하중 |

| 손상현황 | • S1 방호벽 긁힘(0.3×0.2) |
| 원 인 | • 차량충격 등 |

| 조치방안 | • 단면보수 |

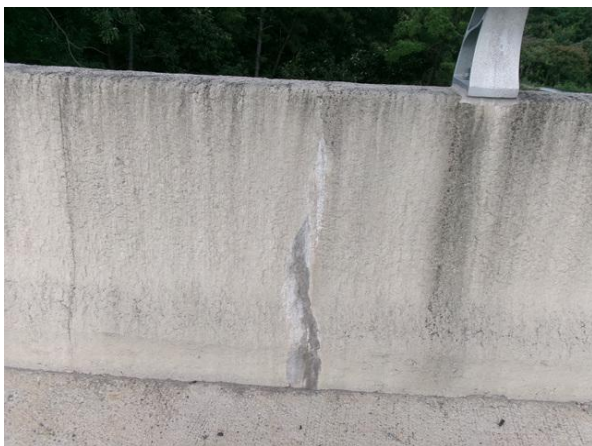
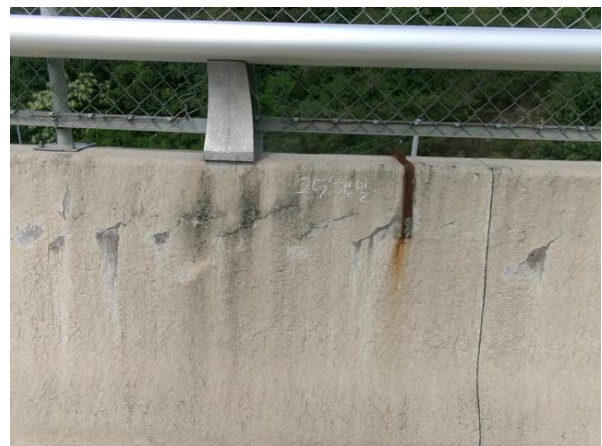
| 손상현황 | • S2 방호벽 균열부백태(0.2×1.0) |
| 원 인 | • 건조수축, 장기공용, 차량윤하중 |

| 손상현황 | • S3 방호벽 균열(0.3mm이상) |
| 원 인 | • 건조수축, 장기공용, 차량윤하중 |

| 조치방안 | • 주입보수 |

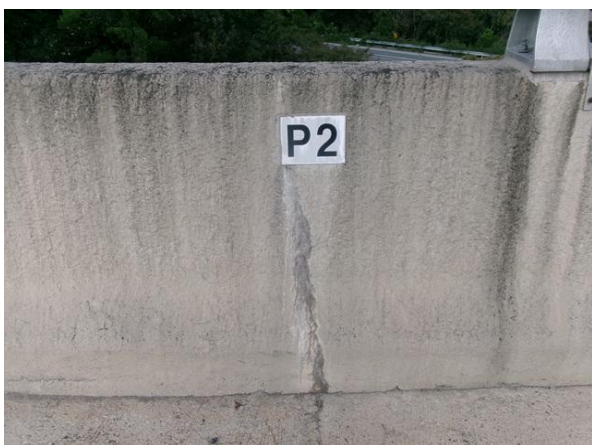
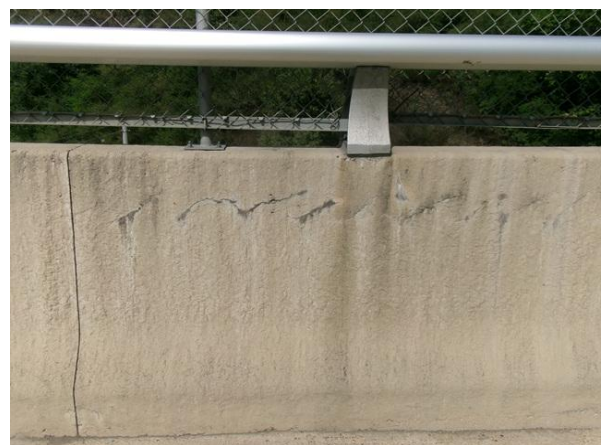
| 손상현황 | • S3 방호벽 균열부백태(0.2×1.0) |
| 원 인 | • 건조수축, 장기공용, 차량윤하중 |

| 손상현황 | • S4 방호벽 균열(0.3mm이상) |

| 조치방안 | • 주입보수 |

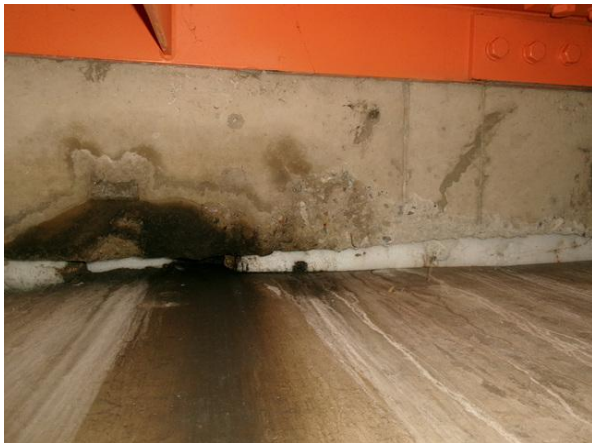
손상현황 • S1 파손(0.2m×0.4m)  
원 인 • 시공미흡, 물리적 충격 등  
조치방안 • 단면보수

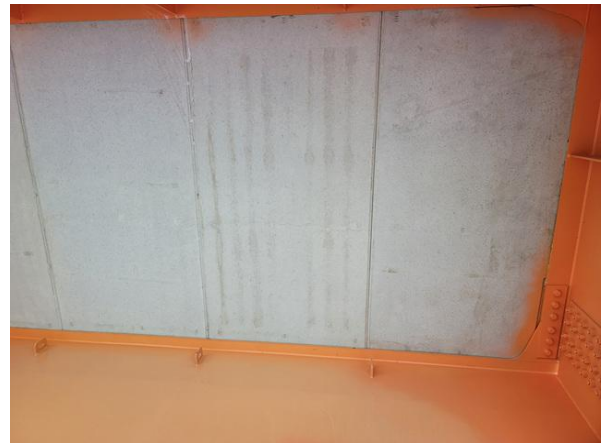
손상현황 • S2 균열(0.3mm미만)  
원 인 • 건조수축, 거푸집 조기탈거 등  
조치방안 • 표면처리

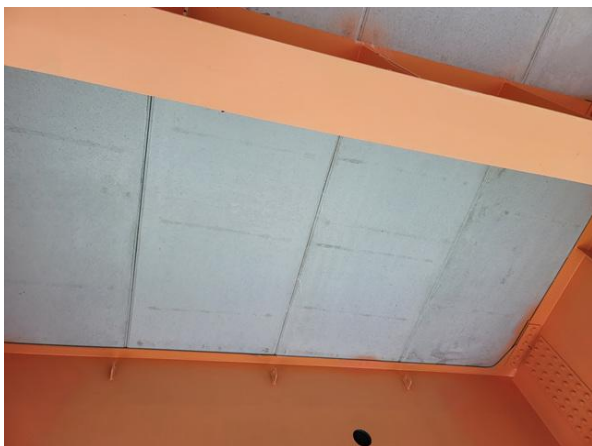
손상현황 • S3 백태(0.3×2.5)  
원 인 • 건조수축, 공용기간 증가, 우수유입  
조치방안 • 표면처리

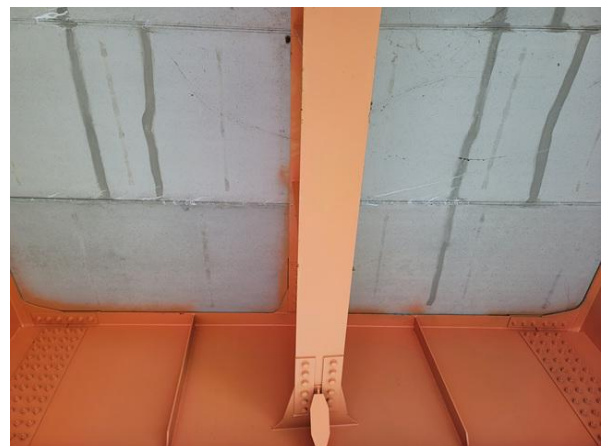
손상현황 • S3 백태(0.2×2.5)  
원 인 • 건조수축, 공용기간 증가, 우수유입  
조치방안 • 표면처리

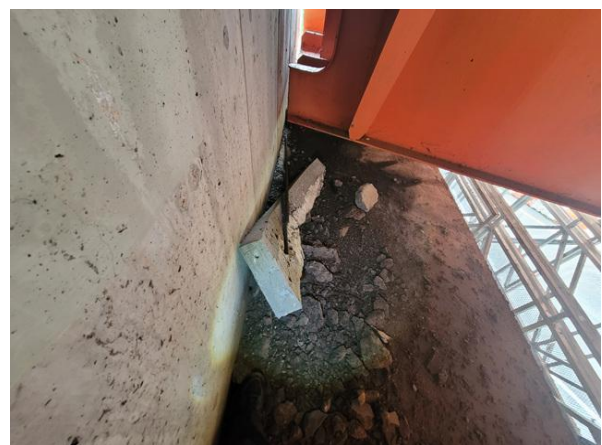
손상현황 • S4 박락(1.5×0.3)  
원 인 • 시공미흡, 마감미흡, 외부충격 등  
조치방안 • 단면보수

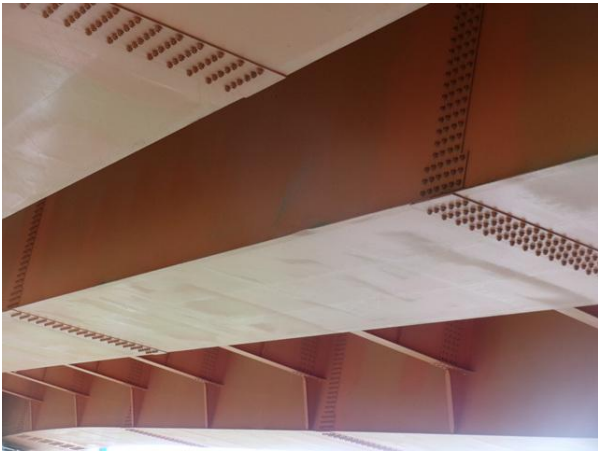
| 거더 | | | |
|---|---|---|---|
| 손상현황 | • S1-G1 거더외부 하부플랜지 변형 | 손상현황 | • S1-G1 거더외부 하부플랜지 변형 |
| 원 인 | • 외부충격, 시공미흡 | 원 인 | • 외부충격, 시공미흡 |

| 거더 | | | |
|---|---|---|---|
| 조치방안 | • 주의관찰 | 조치방안 | • 주의관찰 |

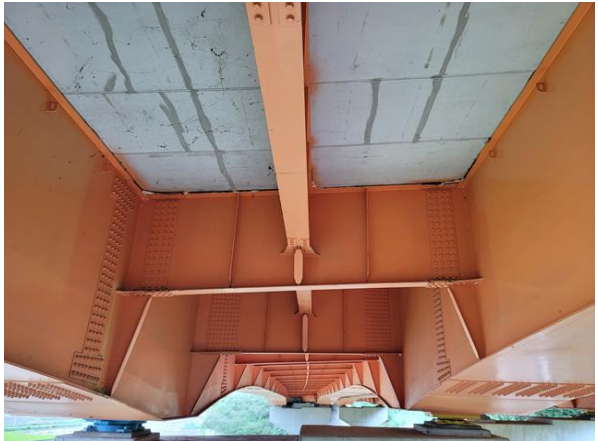
| 가로보 및 세로보 | | | |
|---|---|---|---|
| 손상현황 | • S3 가로보 부식(L=5.0m) | 손상현황 | • 세로보 상태양호 |
| 원 인 | • 장기공용, 습기흡착 | 원 인 | • - |

| 가로보 및 세로보 | | | |
|---|---|---|---|
| 조치방안 | • 재도장 | 조치방안 | • - |

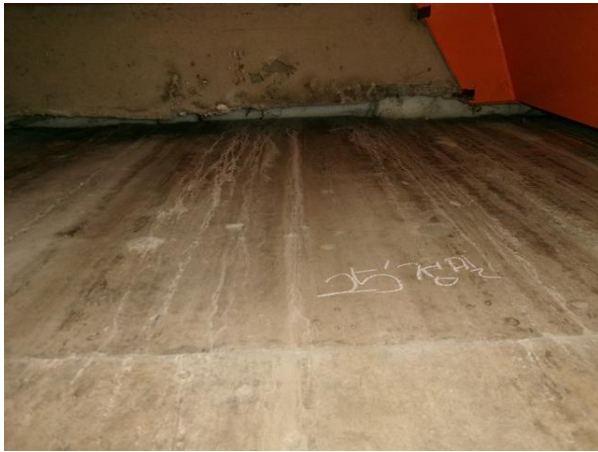
| 손상현황 | • A1 백태(1.0×1.0) |
| 원 인 | • 신축이음 하부 누수, 우수유입 |

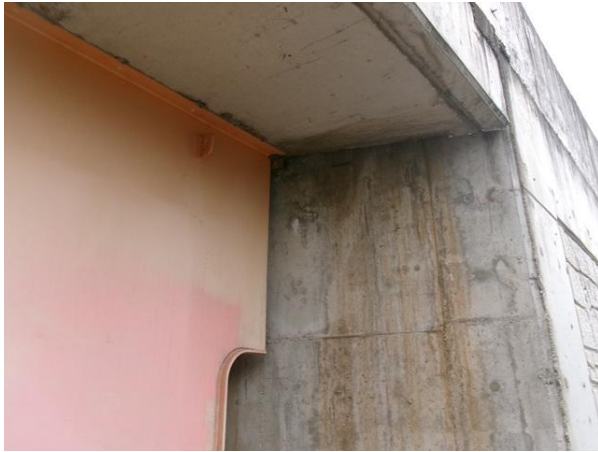
| 손상현황 | • A1 망상균열(8.0×2.0) |
| 원 인 | • 건조수축, 보수미흡 등 |

| 조치방안 | • 표면처리 |

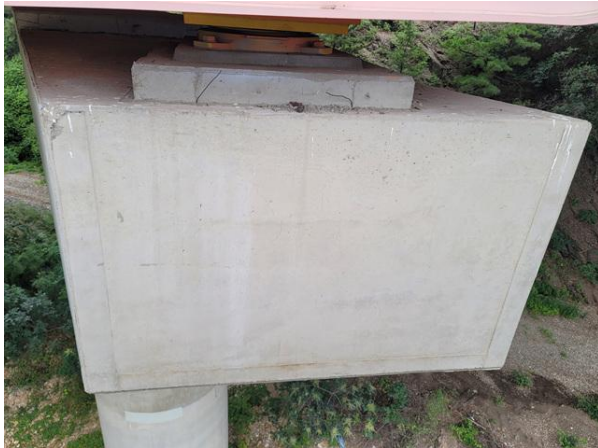
| 손상현황 | • P1 망상균열(2.0×2.0) |
| 원 인 | • 건조수축, 거푸집 조기탈거 등 |

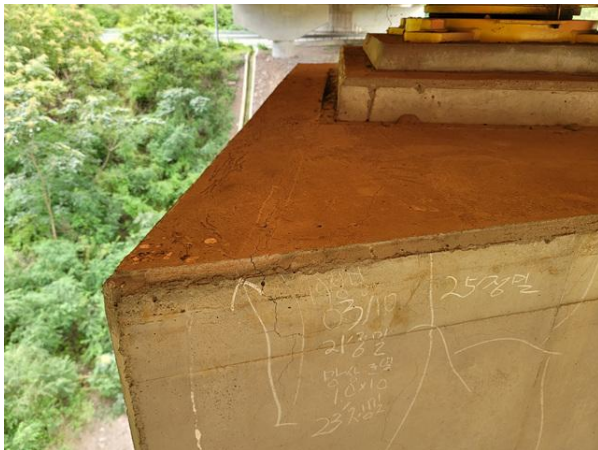
| 손상현황 | • P2 균열(0.3mm이상) |
| 원 인 | • 건조수축, 거푸집 조기탈거 등 |

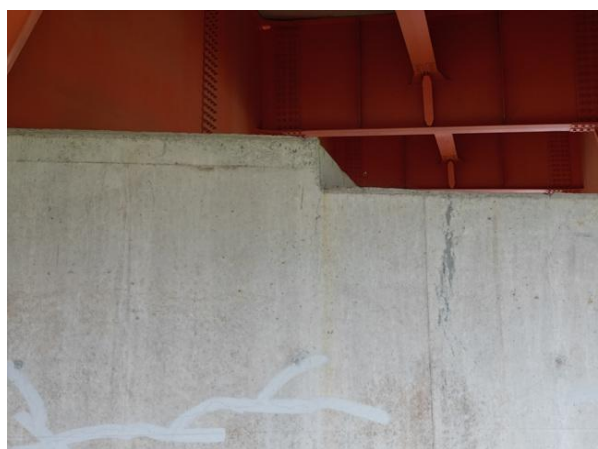
| 손상현황 | • P3 균열(0.3mm미만) |
| 원 인 | • 건조수축, 거푸집 조기탈거 등 |

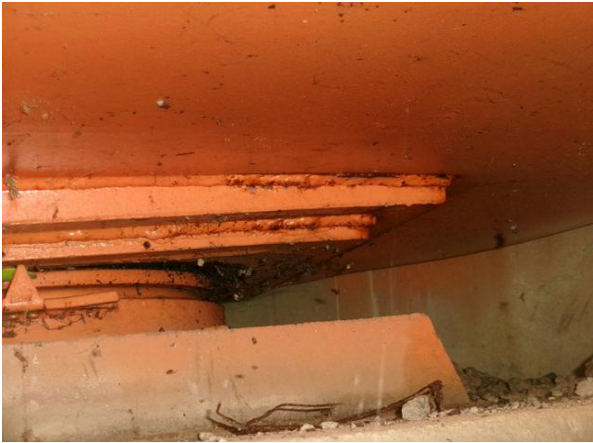
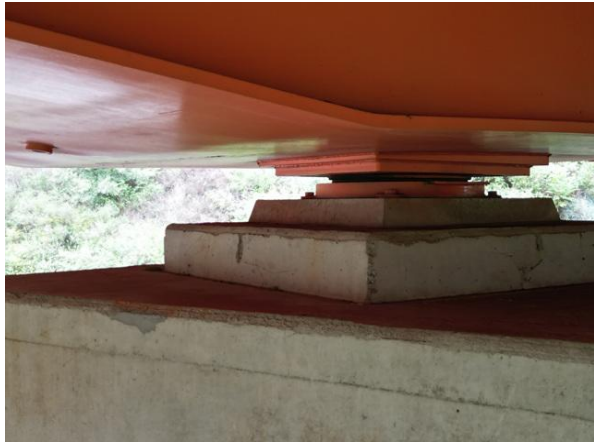
| 교량반침 | | | |
|---|---|---|---|
| 손상현황 | • A1-Sh1 플레이트 부식 (2EA) | 손상현황 | • P3-Sh1 무수축물탈균열 (0.3mm미만) |
| 원 인 | • 장기공용, 수분접촉 | 원 인 | • 건조수축, 거푸집 조기탈거 등 |

| 교량반침 | | | |
|---|---|---|---|
| 조치방안 | • 재도장 | 조치방안 | • 표면처리 |

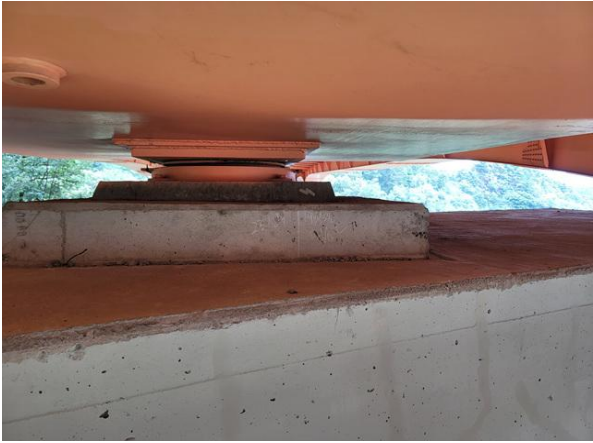
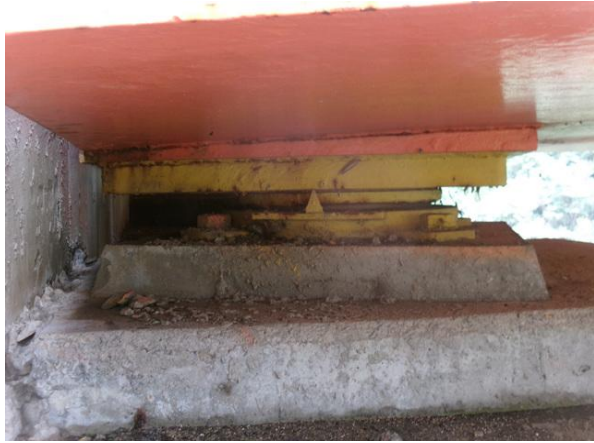
| 교량반침 | | | |
|---|---|---|---|
| 손상현황 | • P1-Sh1 반침콘크리트균열 (0.3mm미만) | 손상현황 | • A1-Sh2 이동량 표시계 탈락 (2EA) |
| 원 인 | • 건조수축, 거푸집 조기탈거 등 | 원 인 | • 시공미흡, 장기공용 |

| 교량반침 | | | |
|---|---|---|---|
| 조치방안 | • 표면처리 | 조치방안 | • 정비 |

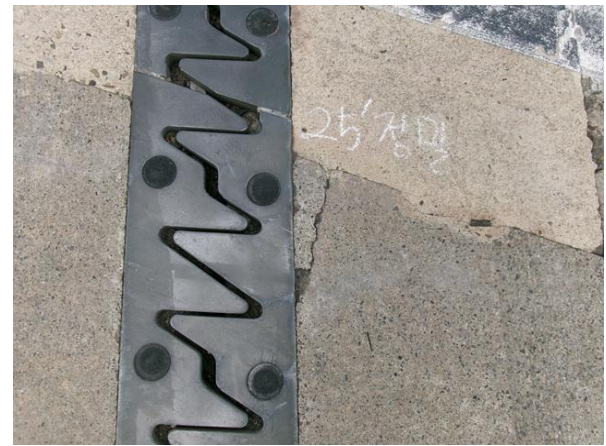
손상현황 • A1 후타재 층분리(0.1×0.2)  
원 인 • 차량운하중, 외부충격 등  
조치방안 • 단면보수

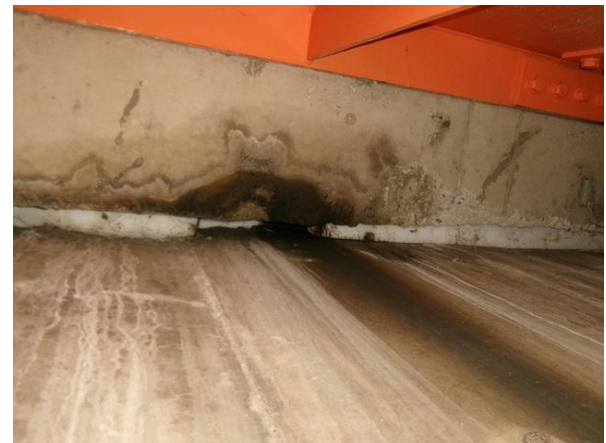
손상현황 • A1 후타재 파손(0.1×0.7)  
원 인 • 차량운하중, 외부충격 등  
조치방안 • 단면보수

손상현황 • A1 하부누수(L=0.5m)  
원 인 • 장기공용, 차량운하중 등  
조치방안 • 주의관찰

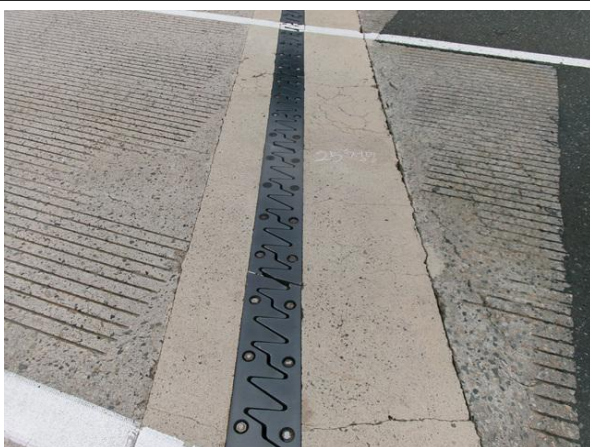
손상현황 • A2 후타재 망상균열(0.5×3.0)  
원 인 • 건조수축, 거푸집 조기탈거 등  
조치방안 • 표면처리

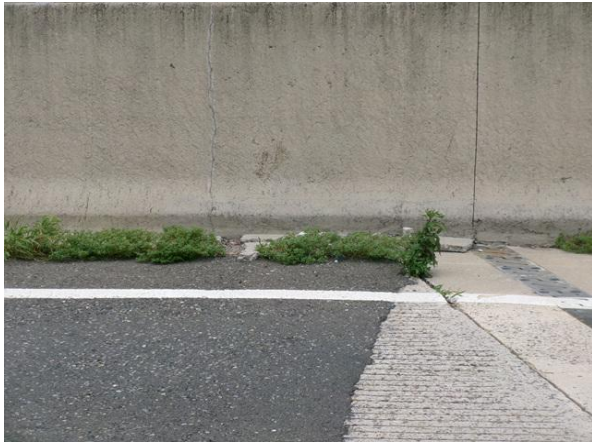
| 손상현황 | • S1 접속부 포장파손(1.0m×0.5m) |
| 원 인 | • 차량윤하중, 외부충격 등 |

| 조치방안 | • 단면보수 |

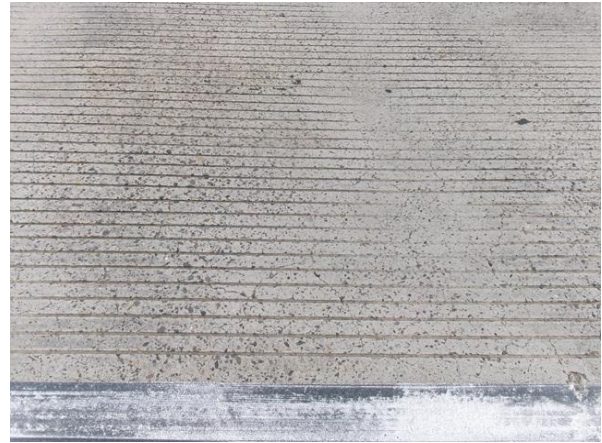
| 손상현황 | • S1 망상균열(50.0m×8.0m) |
| 원 인 | • 건조수축, 장기공용, 차량윤하중 |

| 조치방안 | • 주의관찰 |

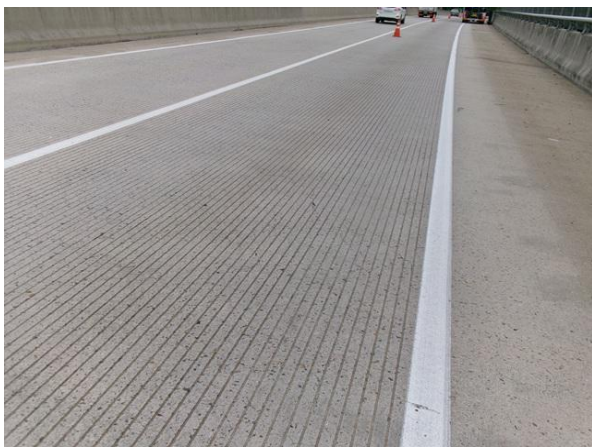
| 손상현황 | • S2 망상균열(65.0m×8.0m) |
| 원 인 | • 건조수축, 장기공용, 차량윤하중 |

| 조치방안 | • 주의관찰 |

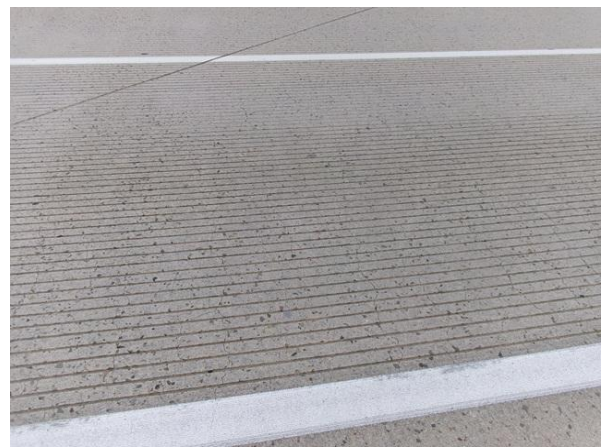
| 손상현황 | • S3 망상균열(65.0m×8.0m) |
| 원 인 | • 건조수축, 장기공용, 차량윤하중 |

| 조치방안 | • 주의관찰 |

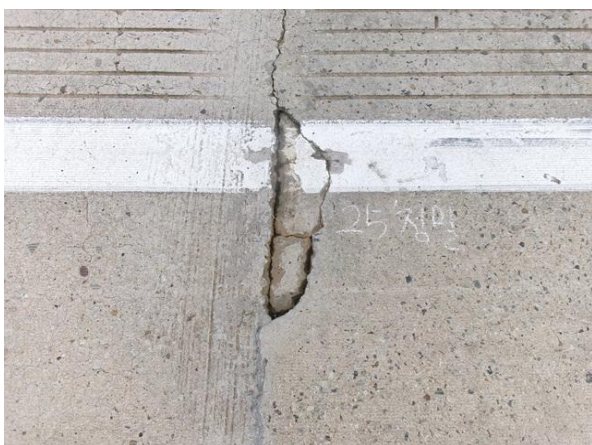
| 손상현황 | • S3 포장파손(0.2m×0.5m) |
| 원 인 | • 차량윤하중, 외부충격 등 |

| 조치방안 | • 아스콘팻칭 |

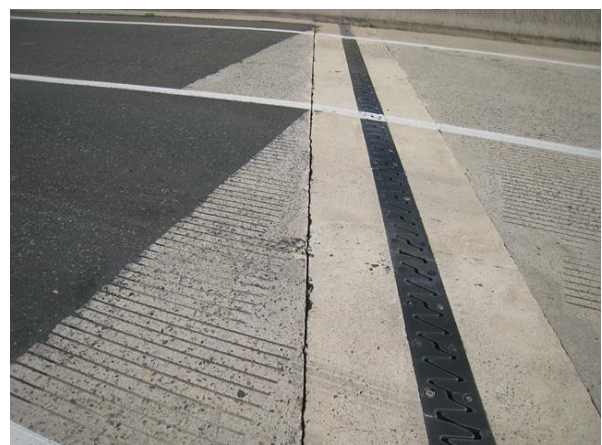
| 손상현황 | • S1 접속부 이격(L=8.0m) |
| 원 인 | • 시공미흡, 접속부 침하 등 |

| 조치방안 | • 주의관찰 |

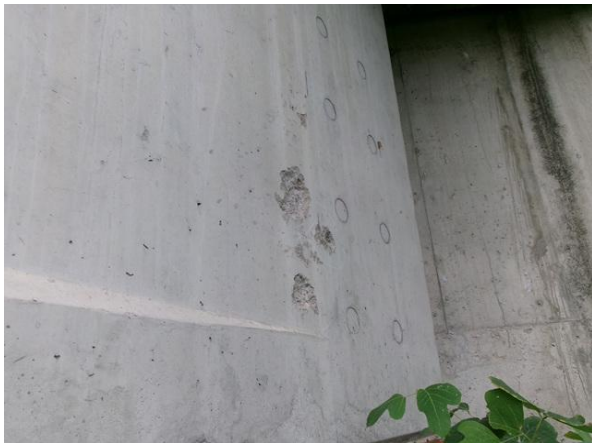
| 손상현황 | • S1-G1 인양홀 파손(0.2×0.2) |
| 원 인 | • 거더 거치시 충격 |

| 조치방안 | • 단면보수 |

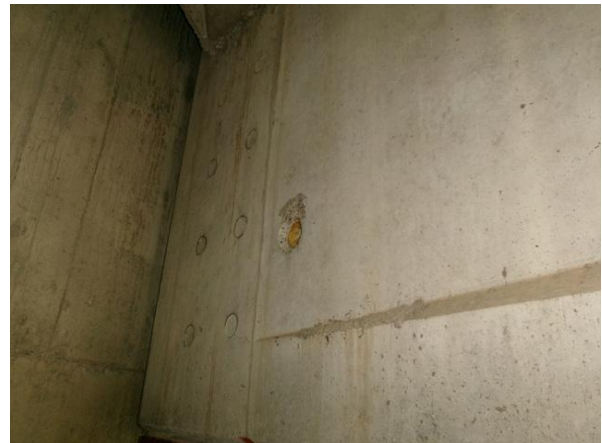
| 손상현황 | • S1-G3 인양홀 파손(0.2×0.2) |
| 원 인 | • 거더 거치시 충격 |

| 조치방안 | • 단면보수 |

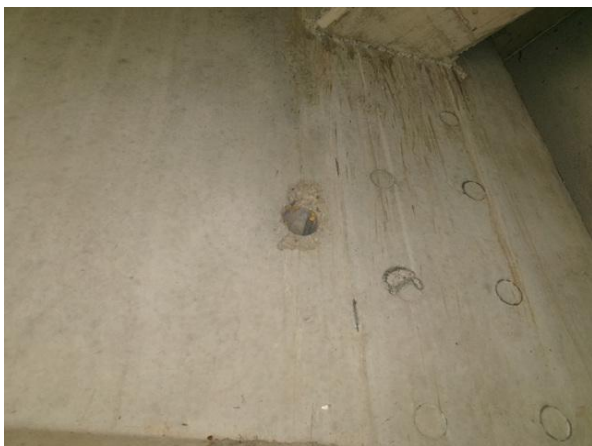
| 손상현황 | • S1-G3 인양홀 파손(0.2×0.2) |
| 원 인 | • 거더 거치시 충격 |

| 조치방안 | • 단면보수 |

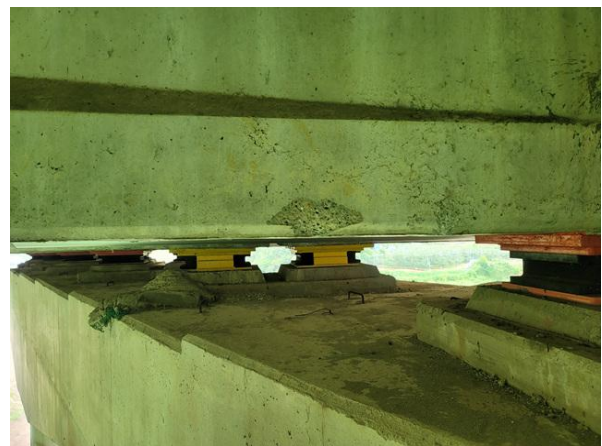
| 손상현황 | • S1-G6 박락(0.2×0.1) |
| 원 인 | • 시공미흡, 외부충격 등 |

| 조치방안 | • 단면보수 |

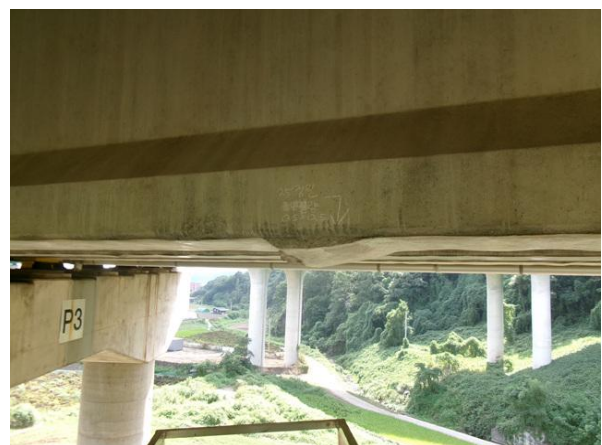
| 손상현황 | • S3-G3 표면불량(0.5×0.5) |
| 원 인 | • 시공미흡 등 |

| 조치방안 | • 주의관찰 |

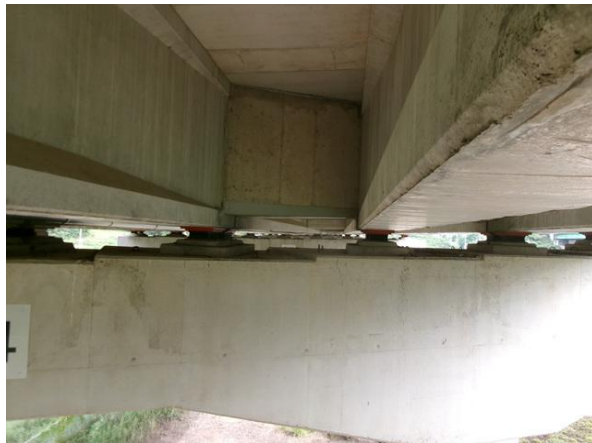
| 손상현황 | • S4 G6~7 백태(0.1×0.3)-보수- |

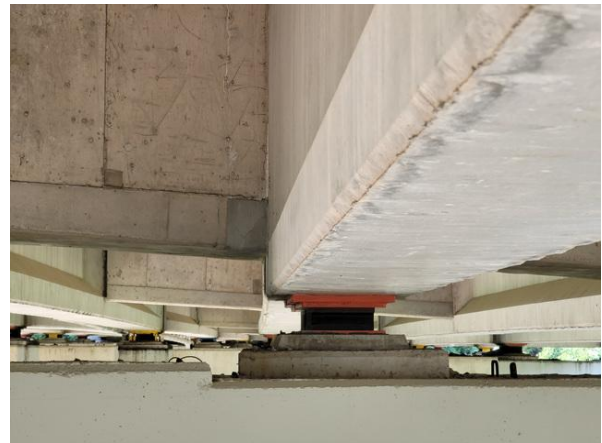
| 손상현황 | • S4 G4~5 들뜸(0.3×0.3)-보수- |

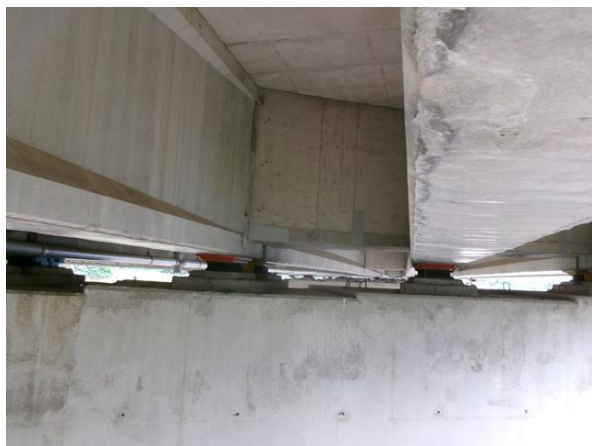
| 손상현황 | • S5 G6~7 백태(0.1×0.3)-보수- |

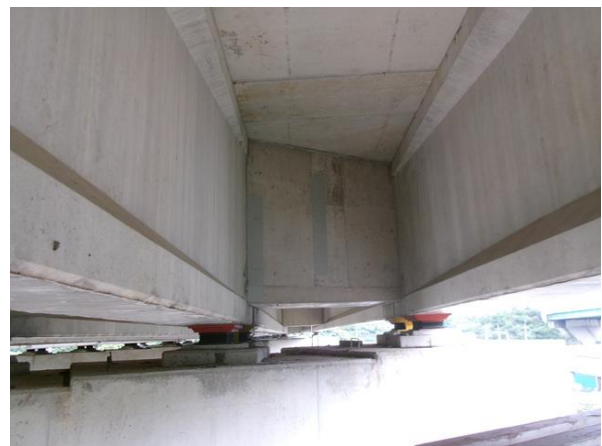
| 손상현황 | • S5 G8~9 백태(0.1×0.3)-보수- |

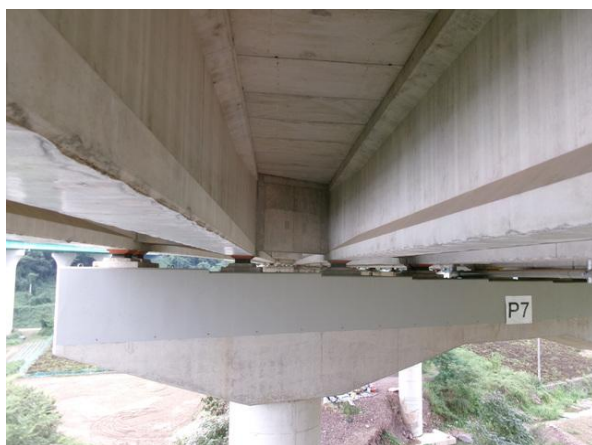
| 손상현황 | • S8 G7~8 백태(0.1×0.3)-보수- |

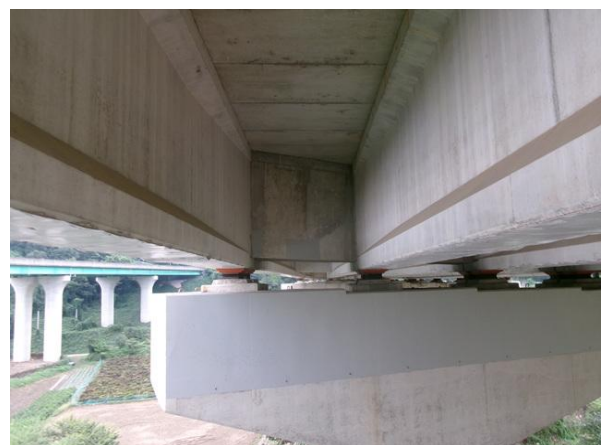
| 손상현황 | • S8 G8~9 백태(0.1×0.3)-보수- |

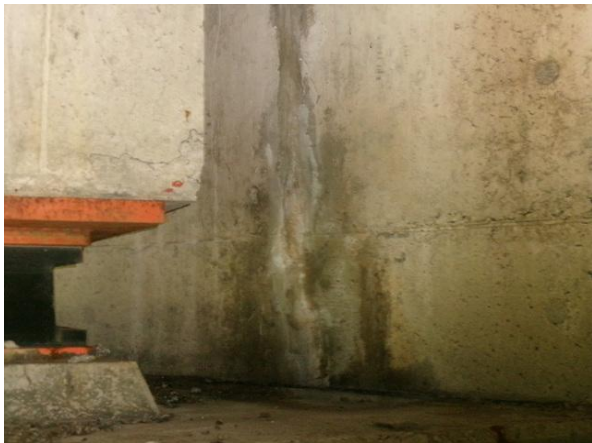
| 손상현황 | • A1 백태 (0.2×0.5) |
| 원 인 | • 균열부 수분접촉, 장기공용 |

| 조치방안 | • 표면처리 |

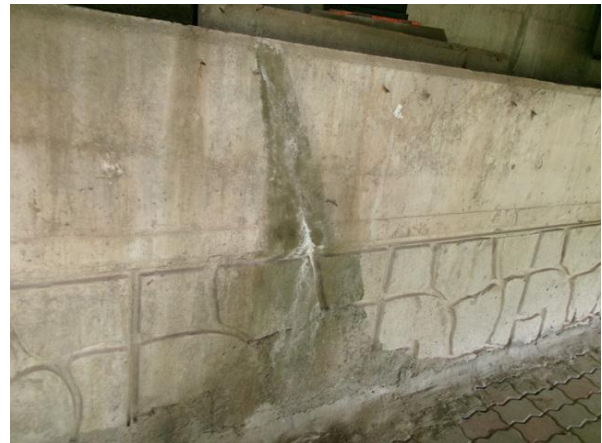
| 손상현황 | • A1 균열 (0.3mm미만) |
| 원 인 | • 건조수축, 온도변화 |

| 조치방안 | • 표면처리 |

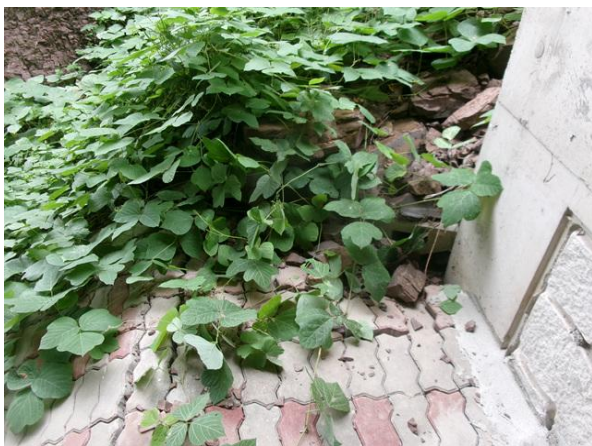
| 손상현황 | • A1 법면 침하 (1.0×0.5) |
| 원 인 | • 장기공용, 우수유입 |

| 조치방안 | • 주의관찰 |

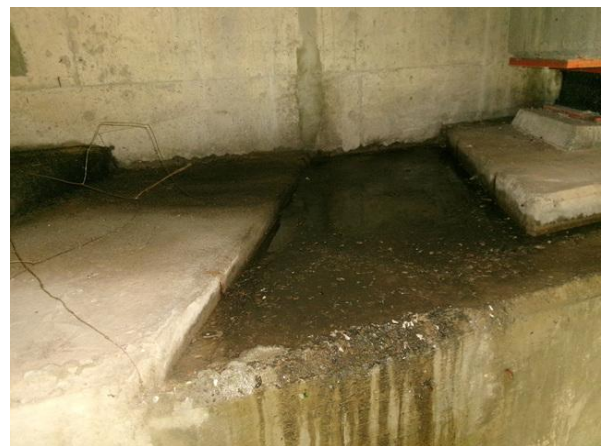
| 손상현황 | • A1 체수 (1.0×2.0) |
| 원 인 | • 강우, 신축이음하부 우수유입 |

| 조치방안 | • 주의관찰 |

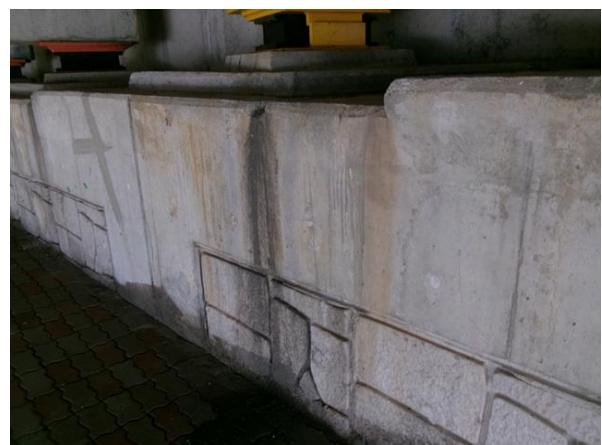
| 손상현황 | • A2 누수흔적 (0.5×1.0) |
| 원 인 | • 강우, 신축이음하부 우수유입 |

| 조치방안 | • 주의관찰 |

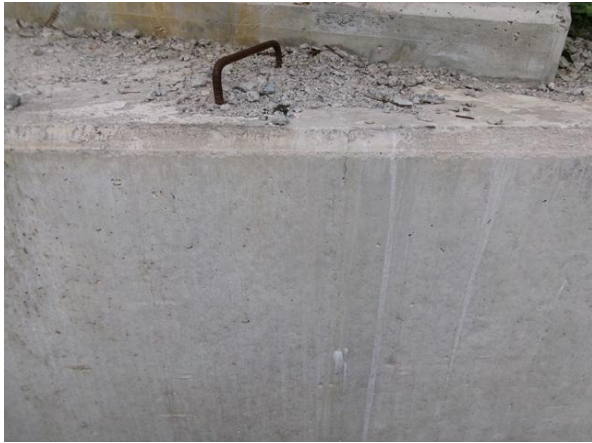
| 손상현황 | • P1 균열(0.3mm미만) |
| 원 인 | • 건조수축, 거푸집 조기탈형 등 |

| 조치방안 | • 표면처리 |

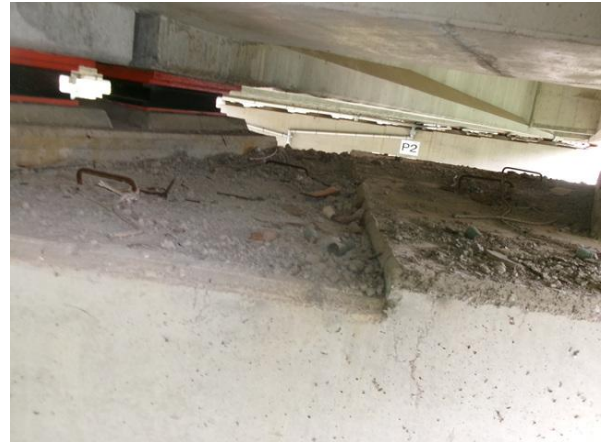
| 손상현황 | • P1 폐자재적치(1.0×8.0)-보수- |

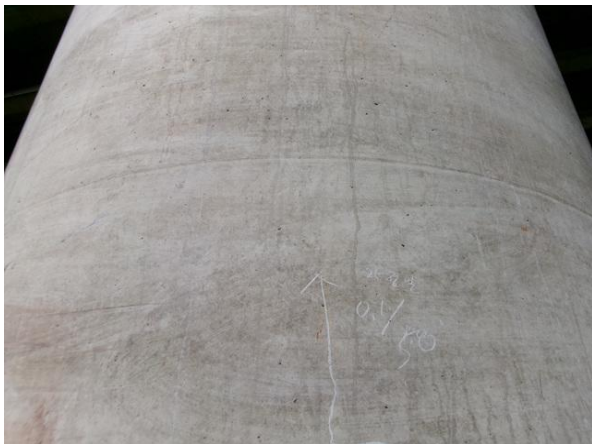
| 손상현황 | • P2 균열(0.3mm미만) |
| 원 인 | • 건조수축, 거푸집 조기탈형 등 |

| 조치방안 | • 표면처리 |

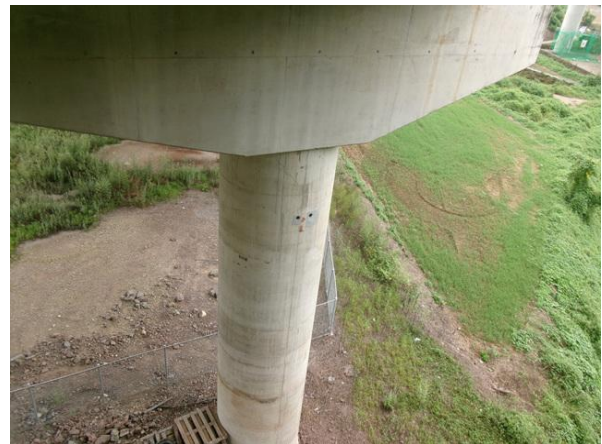
| 손상현황 | • P2 박락(0.3×0.3)-보수- |

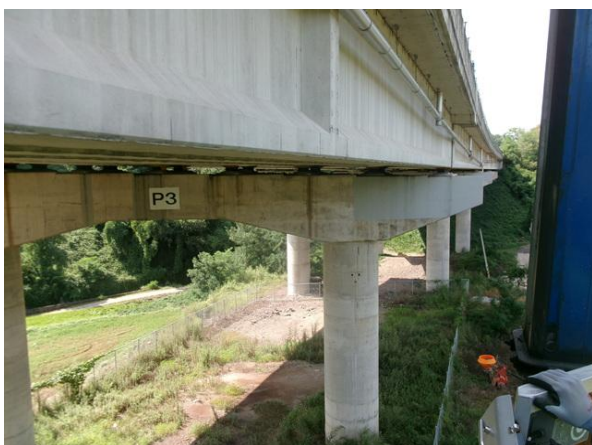
| 손상현황 | • P3 누수흔적(4.0×2.0)-보수- |
