배골교

## 작업사진 및 손상현황

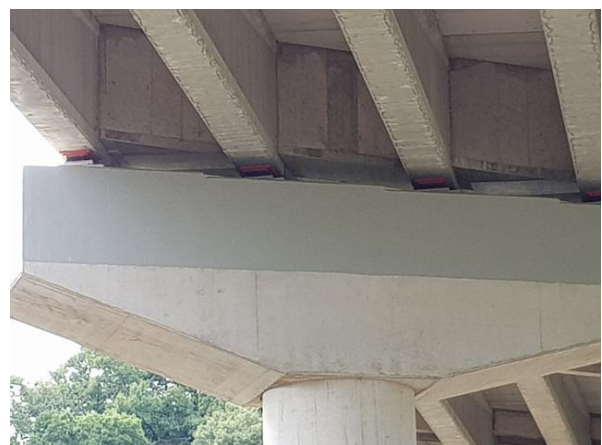
| 손상현황 | • P4 망상균열(20.0×0.5m) |
| 원 인 | • 건조수축, 온도변화 |

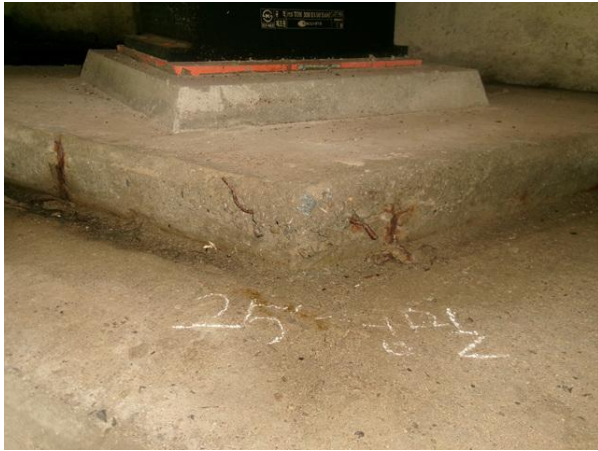
| 손상현황 | • A1-Sh2 받침콘크리트 재료분리(0.3×0.2) |
| 원 인 | • 시공초기 다짐부족 |

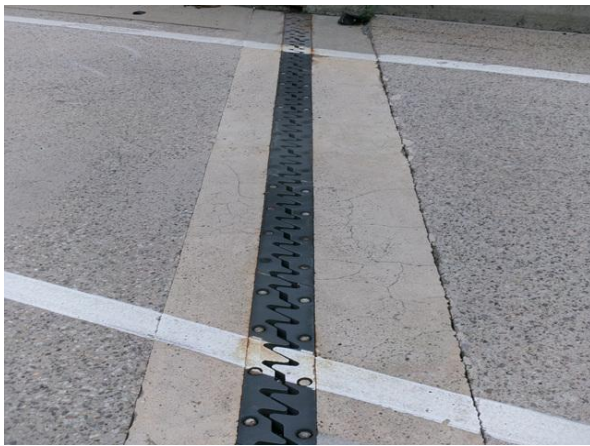
| 손상현황 | • A1 후타재 망상균열 (0.5×1.0) |
| 원 인 | • 차량윤하중, 건조수축, 장기공용 |

| 조치방안 | • 표면처리 |

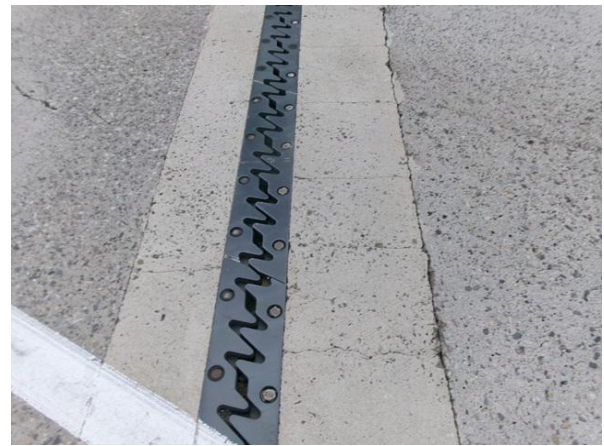
| 손상현황 | • A1 후타재 균열 (L=0.5m) |
| 원 인 | • 건조수축, 온도변화, 차량윤하중 |

| 조치방안 | • 표면처리 |

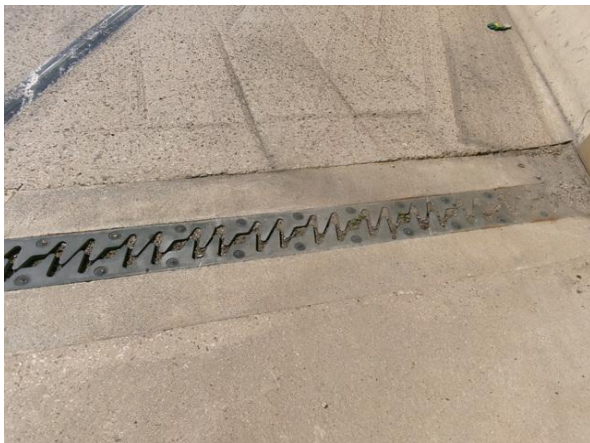
| 손상현황 | • P3 이물질퇴적 (L=3.0m) |
| 원 인 | • 장기공용, 비산먼지퇴적 |

| 조치방안 | • 청소 |

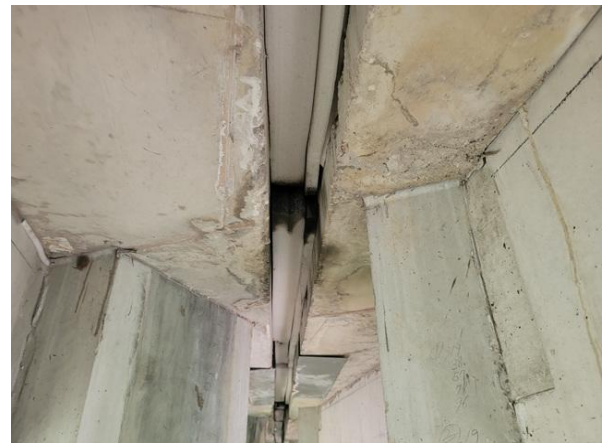
| 손상현황 | • P3 하부누수 (L=0.5m) |
| 원 인 | • 장기공용, 차량윤하중 등 |

| 조치방안 | • 주의관찰 |

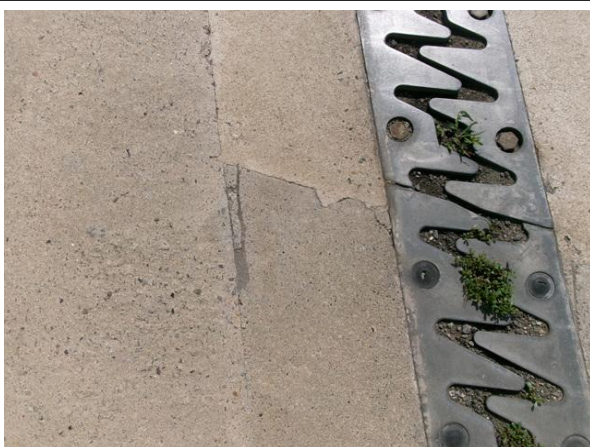
| 손상현황 | • P6 후타재 파손 (0.1×0.2) |
| 원 인 | • 건조수축, 온도변화, 차량윤하중 |

| 조치방안 | • 단면보수 |

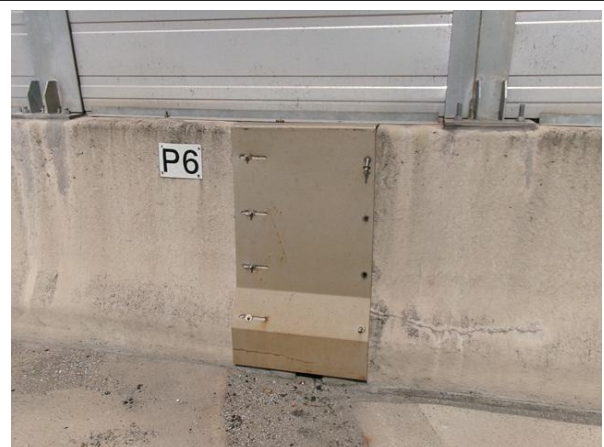
| 손상현황 | • P6 차수판 앵커탈락 (3EA) |
| 원 인 | • 온도변화, 장기공용 |

| 조치방안 | • 정비 |

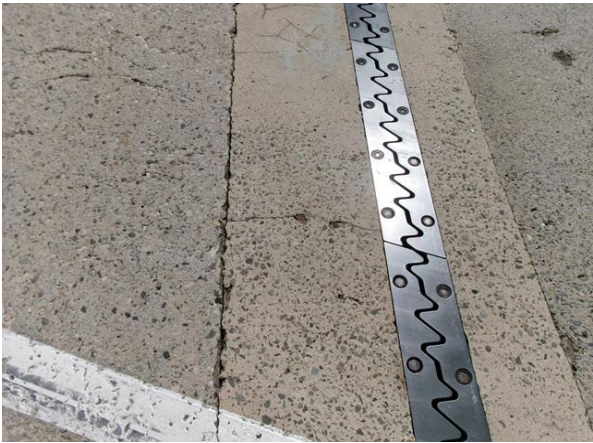
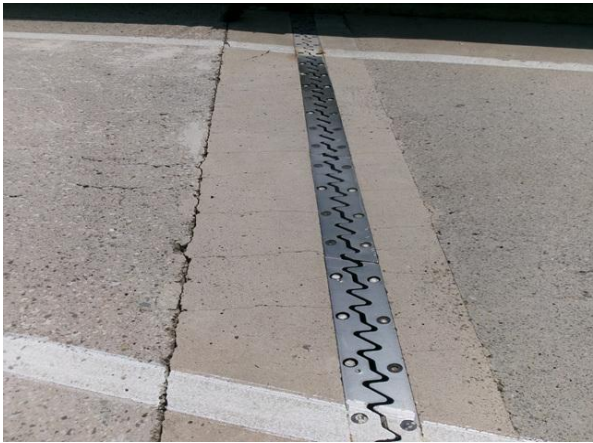
| 손상현황 | • A2 후타재 균열(L=0.5m) | 손상현황 | • A2 후타재 망상균열(0.3×1.0) |
| 원 인 | • 건조수축, 온도변화, 차량윤하중 | 원 인 | • 건조수축, 온도변화, 차량윤하중 |

| 조치방안 | • 표면처리 | 조치방안 | • 단면보수 |

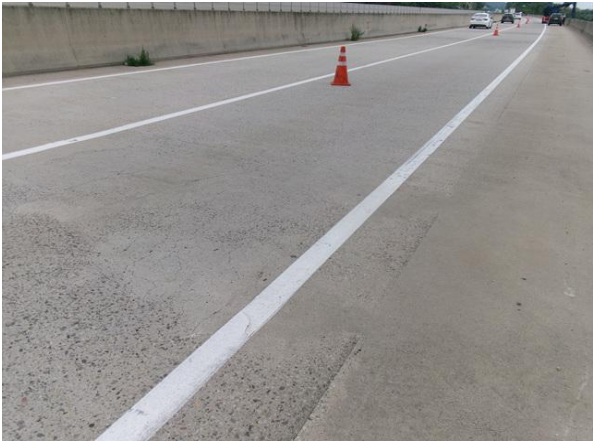
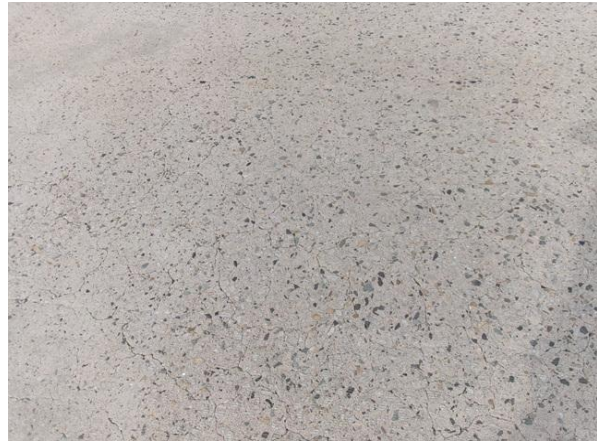
| 교면포장 | | | |
|---|---|---|---|
| 손상현황 | • S1 포장 망상균열 (30.0×3.0) | 손상현황 | • S4 포장 망상균열 (35.0×3.0) |
| 원 인 | • 장기공용, 건조수축, 중차량 반복통행 | 원 인 | • 장기공용, 건조수축, 중차량 반복통행 |

| 교면포장 | | | |
|---|---|---|---|
| 조치방안 | • 주의관찰 | 조치방안 | • 주의관찰 |

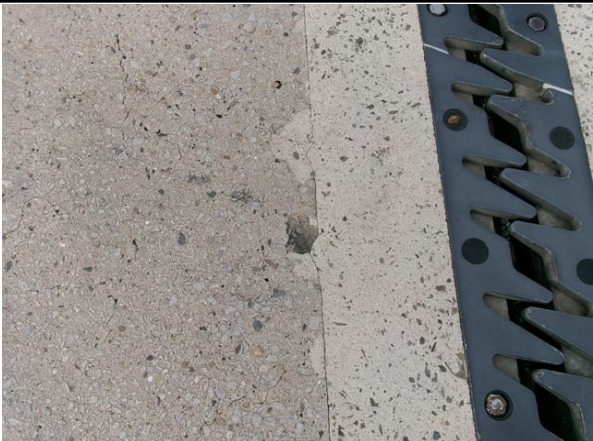
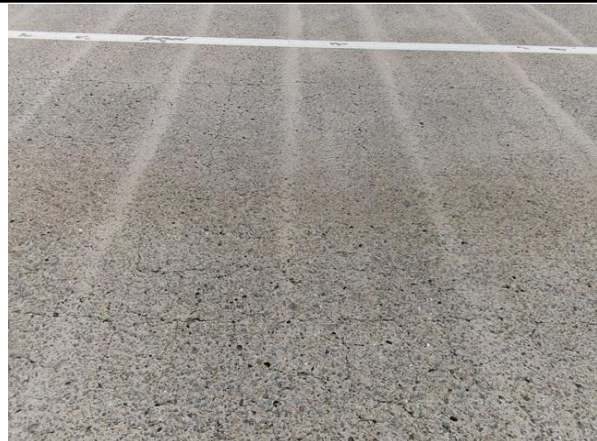
| 교면포장 | | | |
|---|---|---|---|
| 손상현황 | • S6 포장 파손 (35.0×6.0) | 손상현황 | • S8 포장 망상균열 (35.0×6.0) |
| 원 인 | • 장기공용, 중차량 반복통행 | 원 인 | • 장기공용, 건조수축, 중차량 반복통행 |

| 교면포장 | | | |
|---|---|---|---|
| 조치방안 | • 아스콘팻칭 | 조치방안 | • 주의관찰 |

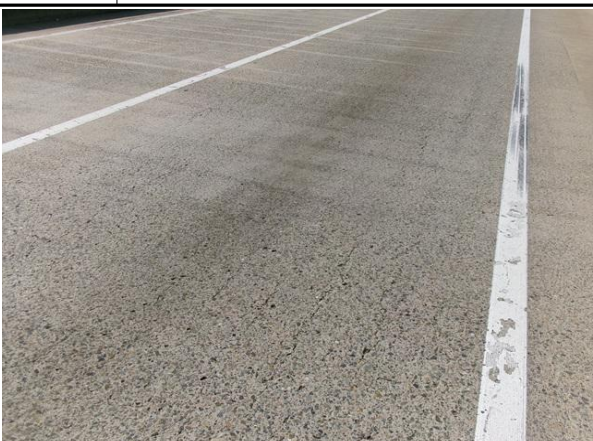
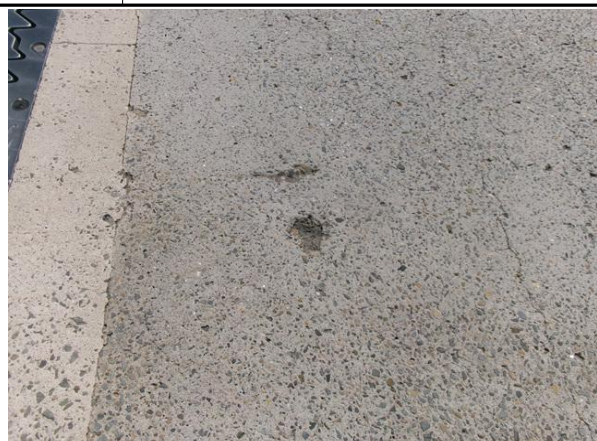
| 교면포장 | | | |
|---|---|---|---|
| 손상현황 | • S9 포장 망상균열 (35.0×6.0) | 손상현황 | • S9 포장 파손 (0.1×0.2) |
| 원 인 | • 장기공용, 건조수축, 중차량 반복통행 | 원 인 | • 장기공용, 중차량 반복통행 |

| 교면포장 | | | |
|---|---|---|---|
| 조치방안 | • 주의관찰 | 조치방안 | • 아스콘팻칭 |

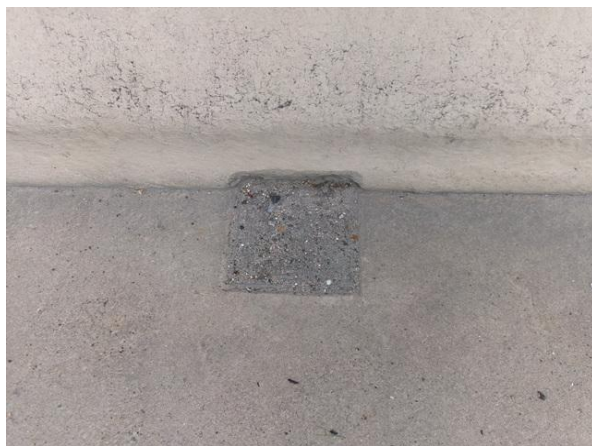
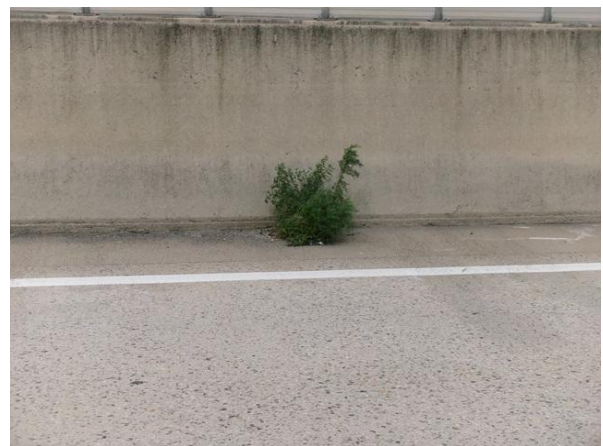
| 손상현황 | • S1 배수구 막힘(3EA) |
| 원 인 | • 공용기간 경과, 비산물퇴적 등 |

| 손상현황 | • S2 배수구 막힘(3EA) |

| 조치방안 | • 청소 |

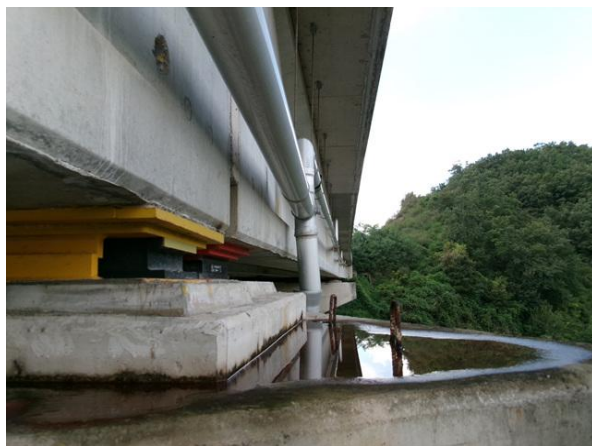
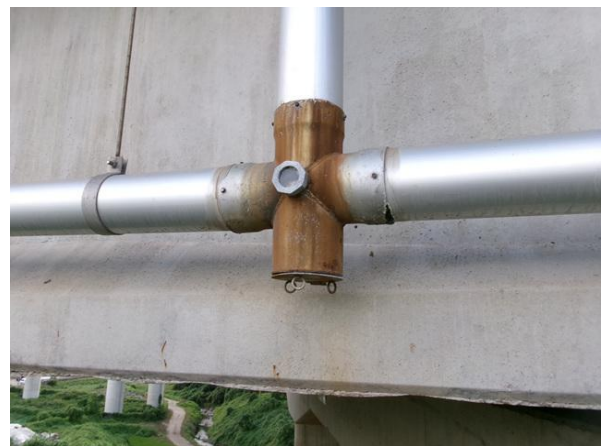
| 손상현황 | • S2 배수관 누수(1ea) |
| 원 인 | • 장기공용, 이물질퇴적 |

| 손상현황 | • S2 배수관 이음부 불량(1ea) |
| 원 인 | • 장기공용, 이물질퇴적 |

| 조치방안 | • 재설치 |

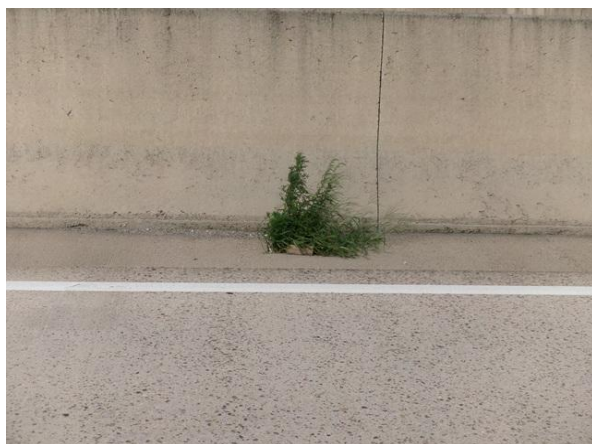
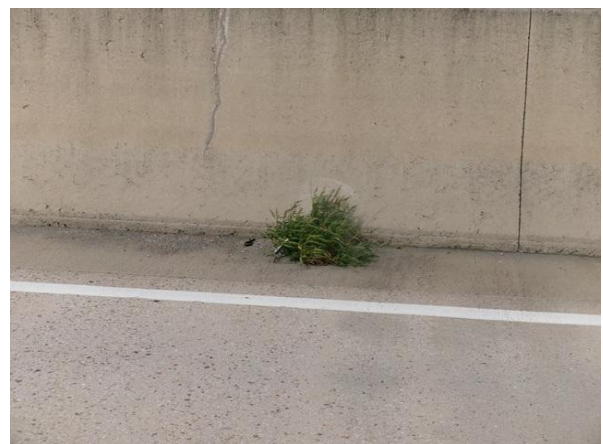
| 손상현황 | • S4 배수구 막힘(2EA) |
| 원 인 | • 공용기간 경과, 비산물퇴적 등 |

| 손상현황 | • S5 배수구 막힘(1EA) |

| 조치방안 | • 청소 |

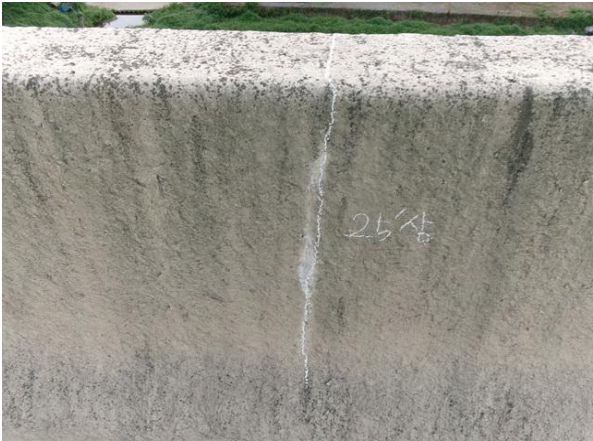
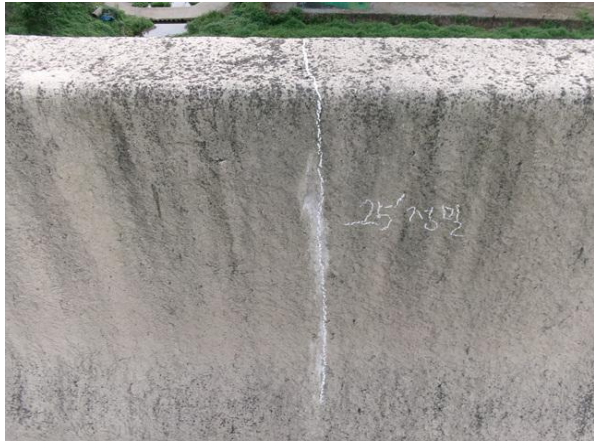
| 방호벽 및 중분대 | | | |
|---|---|---|---|
| 손상현황 | • S5 방호벽 균열(0.3mm미만) | 손상현황 | • S6 방호벽 균열(0.3mm미만) |
| 원 인 | • 건조수축, 공용기간 경과 등 | 원 인 | • 건조수축, 공용기간 경과 등 |

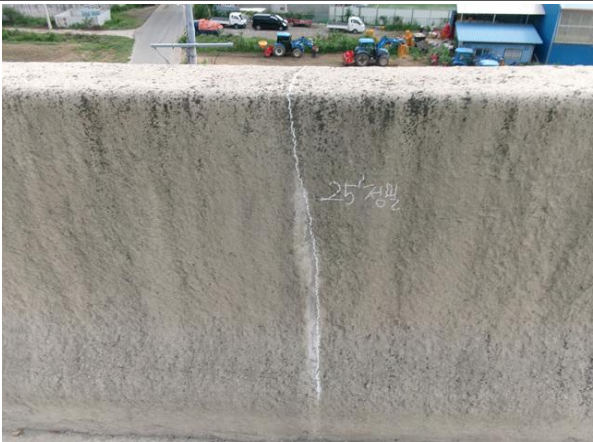
| 방호벽 및 중분대 | | | |
|---|---|---|---|
| 손상현황 | • S7 방호벽 균열(5.0×0.1) | 손상현황 | • S9 중앙분리대 파손(0.3×0.3) |
| 원 인 | • 외부충격, 차량충돌 등 | 원 인 | • 볼트삽입시 충격, 접속부 단차 |

| 방호벽 및 중분대 | | | |
|---|---|---|---|
| 조치방안 | • 단면보수 | 조치방안 | • 단면보수 |

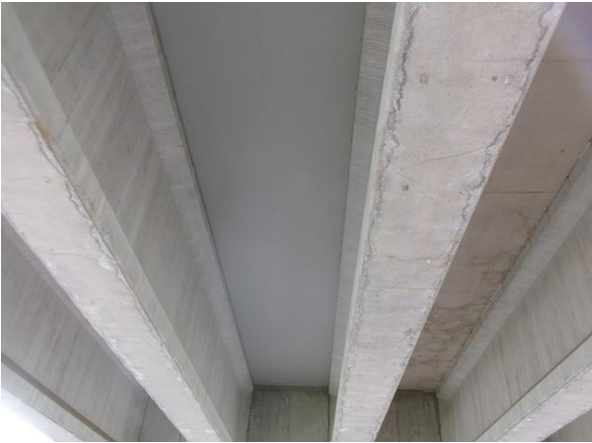
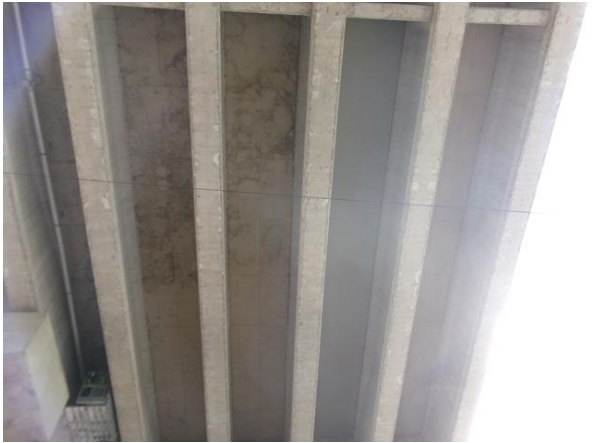
| 바닥판하면 | | | |
|---|---|---|---|
| 손상현황 | • S3 망상균열(15.0×1.5)-보수- | 손상현황 | • S3 망상균열(15.0×1.5)-보수- |

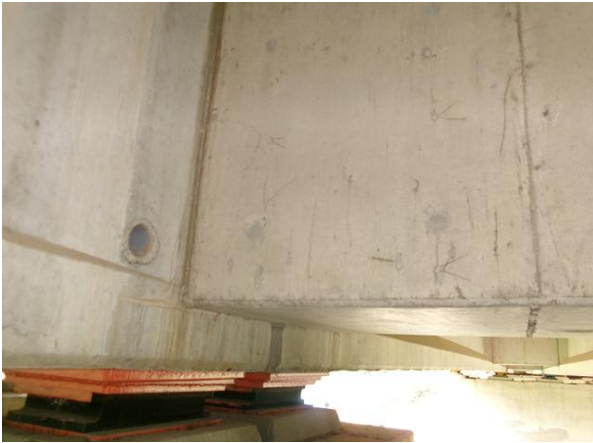
| 가로보 | | | |
|---|---|---|---|
| 손상현황 | • S1 충분리 (0.4×0.8) | 손상현황 | • S2 백태 (0.1×0.3) |
| 원 인 | • 시공미흡, 다짐미흡 등 | 원 인 | • 폼타이부 마감미흡, 장기공용, 수분접촉 |

| 가로보 | | | |
|---|---|---|---|
| 조치방안 | • 단면보수 | 조치방안 | • 표면처리 |

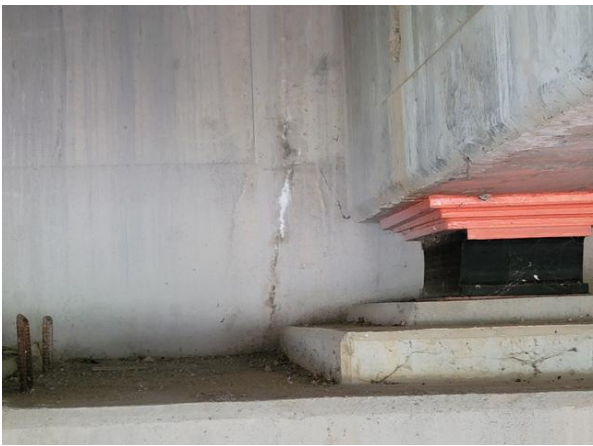
| 교대 | | | |
|---|---|---|---|
| 손상현황 | • A1 균열부백태 (0.1×0.5) | 손상현황 | • A2 백태 (0.2×0.2) |
| 원 인 | • 균열부 수분접촉, 장기공용 | 원 인 | • 균열부 수분접촉, 장기공용 |

| 교대 | | | |
|---|---|---|---|
| 조치방안 | • 표면처리 | 조치방안 | • 표면처리 |

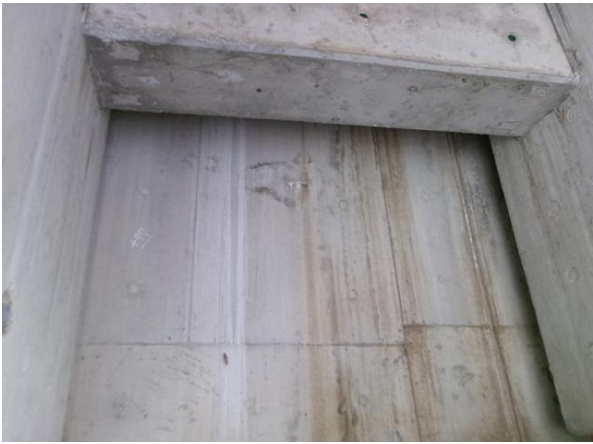
| 교대 | | | |
|---|---|---|---|
| 손상현황 | • A2 백태 (0.2×0.2) | 손상현황 | • A2 잡철물노출 (2EA) |
| 원 인 | • 균열부 수분접촉, 장기공용 | 원 인 | • 시공미흡, 마감미흡 등 |

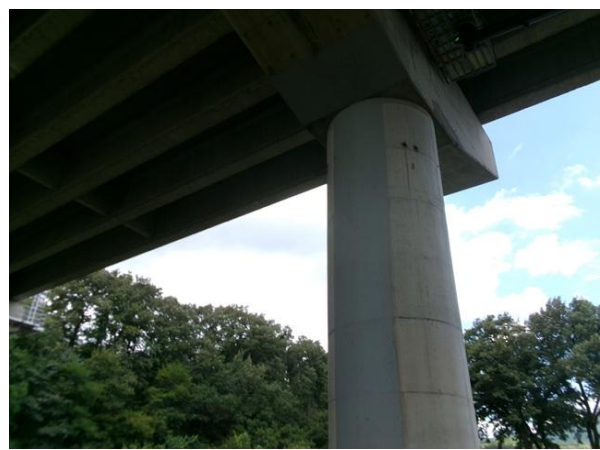
| 손상현황 | • P2 표면오염(2.0×1.5)-보수- |

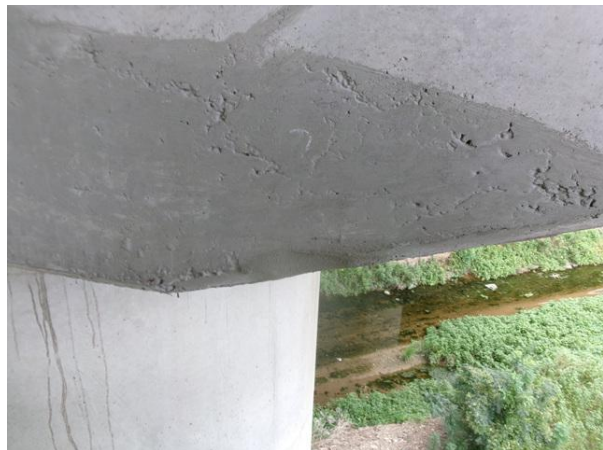
| 손상현황 | • P2 박락(0.1×0.2)-보수- |

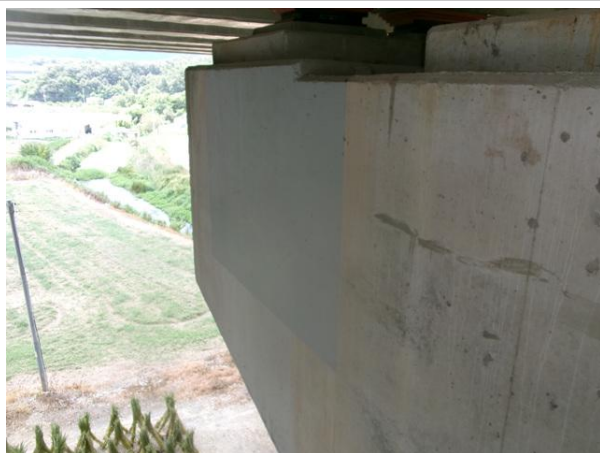
| 손상현황 | • P3 망상균열(2.0×2.0)-보수- |

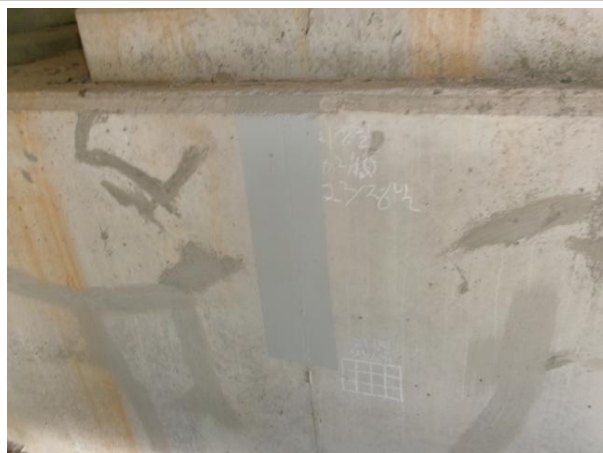
| 손상현황 | • P3 코핑부 균열(0.3mm미만)-보수- |

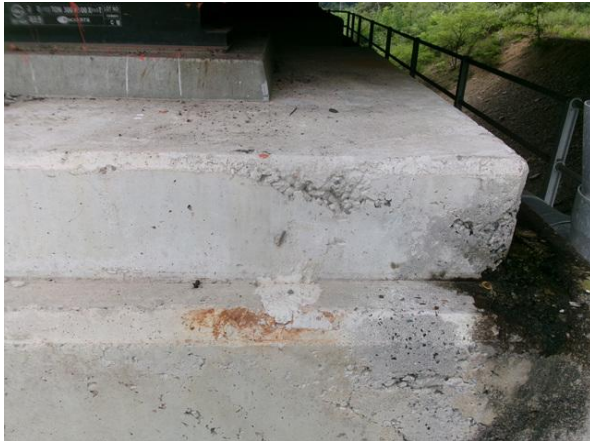
| 손상현황 | • P1-Sh1 받침콘크리트 재료분리(0.3×0.1) |
| 원 인 | • 시공초기 다짐부족 |

| 조치방안 | • 단면보수 |

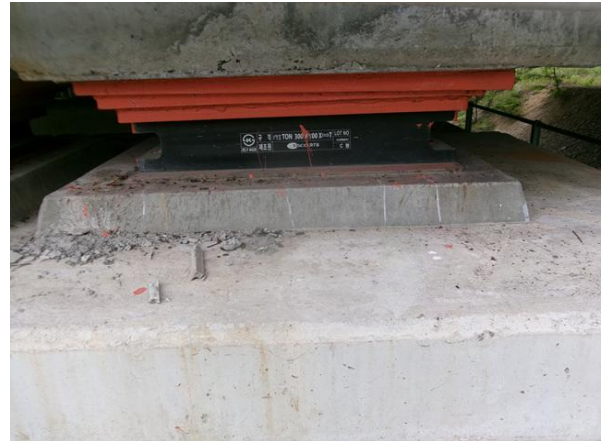
| 손상현황 | • P1-Sh1 무수축물탈 균열(0.3mm미만) |
| 원 인 | • 건조수축, 온도변화 |

| 조치방안 | • 표면처리 |

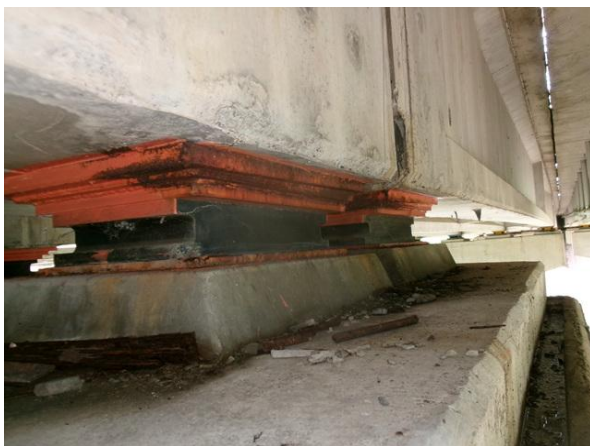
| 손상현황 | • P1-Sh5 플레이트 부식 2EA |
| 원 인 | • 장기공용, 습기흡착 |

| 조치방안 | • 재도장 |

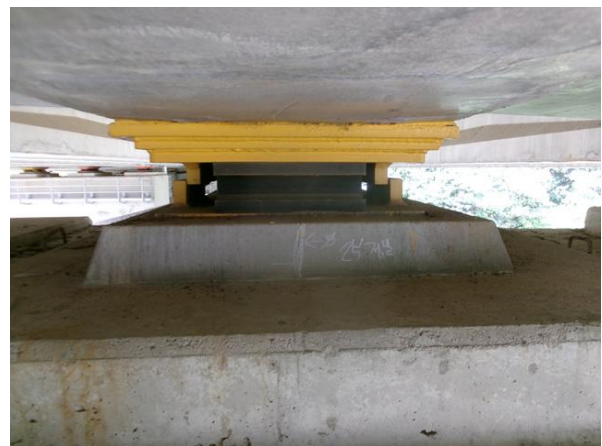
| 손상현황 | • P2-Sh8 무수축물탈 균열(0.3mm미만) |
| 원 인 | • 건조수축, 온도변화 |

| 조치방안 | • 표면처리 |

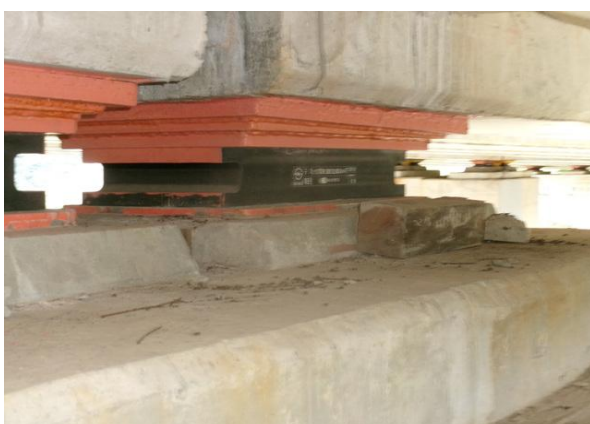
| 손상현황 | • P3-Sh2 무수축물탈 파손(0.1×0.1) |
| 원 인 | • 시공초기 다짐부족 |

| 조치방안 | • 단면보수 |

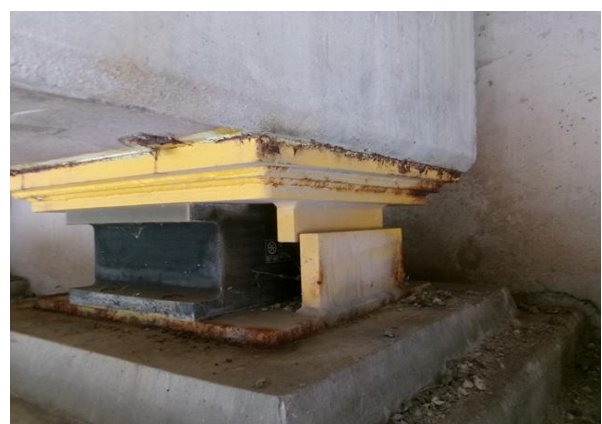
| 손상현황 | • A2-Sh3 플레이트 부식 5EA |
| 원 인 | • 장기공용, 습기흡착 |

| 조치방안 | • 재도장 |

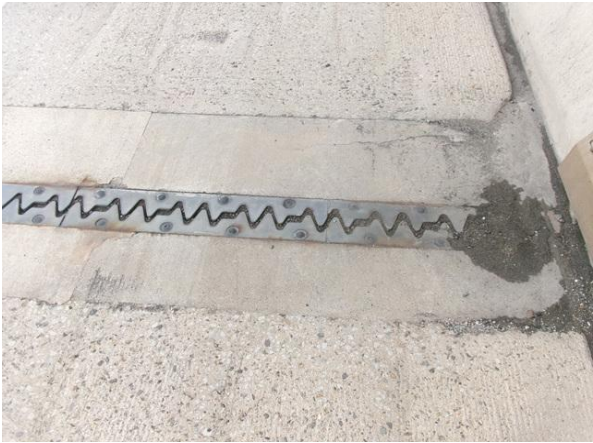
| 신축이음장치 | | | |
|---|---|---|---|
| 손상현황 | • A1 이물질퇴적(1.5m) | 손상현황 | • A1 후타재 층분리(0.5×0.2) |
| 원 인 | • 장기공용, 비산먼지퇴적 | 원 인 | • 장기공용, 차량윤하중, 열화 |

| 신축이음장치 | | | |
|---|---|---|---|
| 조치방안 | • 정비 | 조치방안 | • 단면보수 |

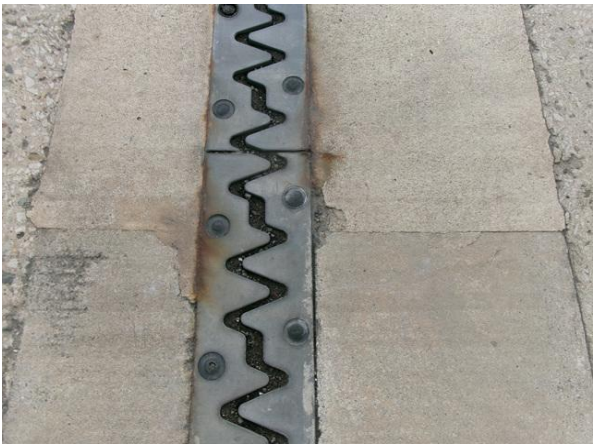
| 신축이음장치 | | | |
|---|---|---|---|
| 손상현황 | • A1 후타재 파손(0.1×0.1) | 손상현황 | • A2 후타재 파손(0.2×0.2) |
| 원 인 | • 차량윤하중, 보수미흡 | 원 인 | • 차량윤하중, 보수미흡 |

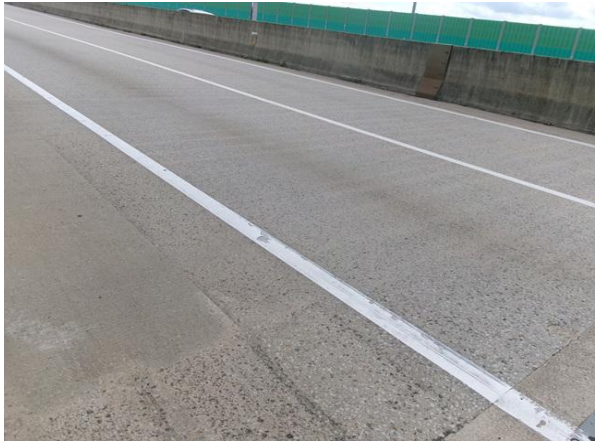
| 교면포장 | | | |
|---|---|---|---|
| 손상현황 | • S1 포장 망상균열 (6.0×5.0) | 손상현황 | • S2 포장 망상균열 (30.0m×6.0m) |
| 원 인 | • 장기공용, 건조수축, 중차량 반복통행 | 원 인 | • 장기공용, 건조수축, 중차량 반복통행 |

| 교면포장 | | | |
|---|---|---|---|
| 조치방안 | • 주의관찰 | 조치방안 | • 주의관찰 |

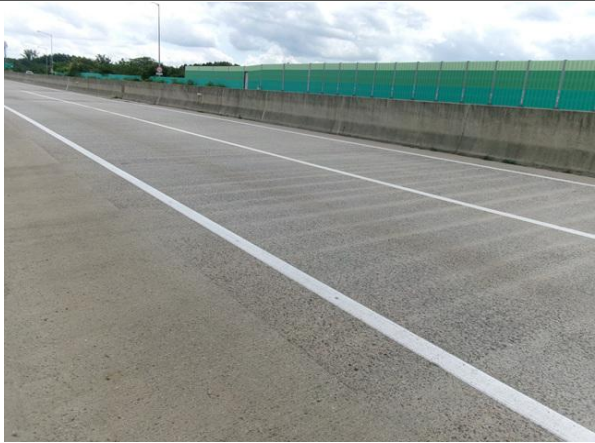
| 교면포장 | | | |
|---|---|---|---|
| 손상현황 | • S4 포장 망상균열 (30.0×6.0) | 손상현황 | • S4 포장 파손 (0.1×0.2) |
| 원 인 | • 장기공용, 건조수축, 중차량 반복통행 | 원 인 | • 장기공용, 중차량 반복통행 |

| 교면포장 | | | |
|---|---|---|---|
| 조치방안 | • 주의관찰 | 조치방안 | • 단면보수 |

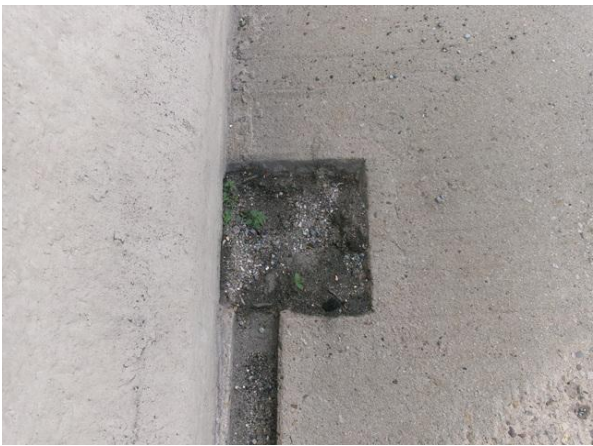
| 배수시설 | | | |
|---|---|---|---|
| 손상현황 | • S1 배수구 막힘(1EA) | 손상현황 | • S4 배수구 막힘(1EA) |
| 원 인 | • 장기공용, 비산면지퇴적 | 원 인 | • 장기공용, 비산면지퇴적 |

| 배수시설 | | | |
|---|---|---|---|
| 조치방안 | • 정비 | 조치방안 | • 정비 |

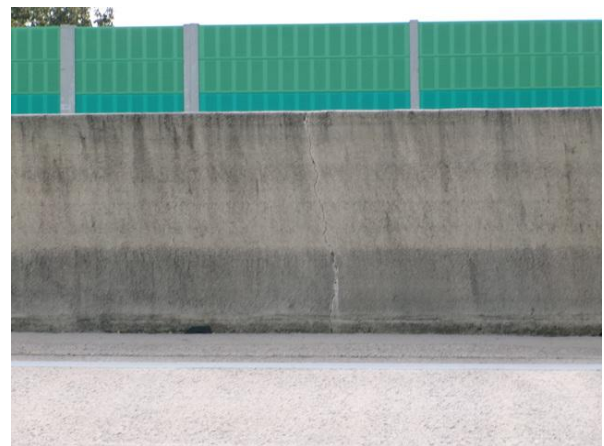
| 손상현황 | • S1 중분대 균열(0.3mm이상) - 전회 |

| 조치방안 | - |

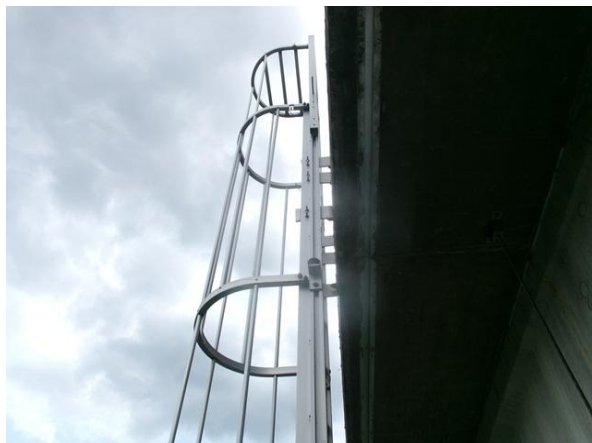
| 손상현황 | • P1 점검사다리 상태양호 |

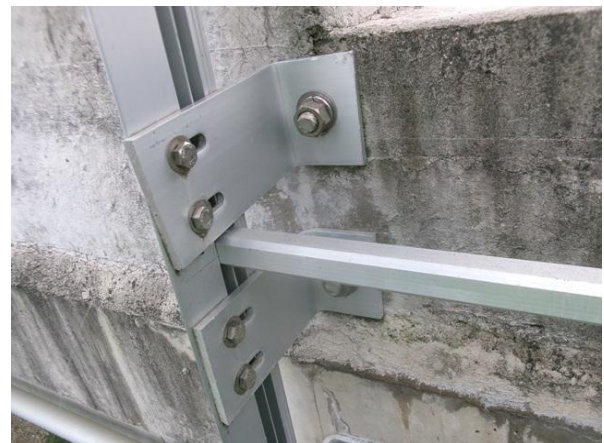
| 손상현황 | • P1 볼트체결 상태양호 |

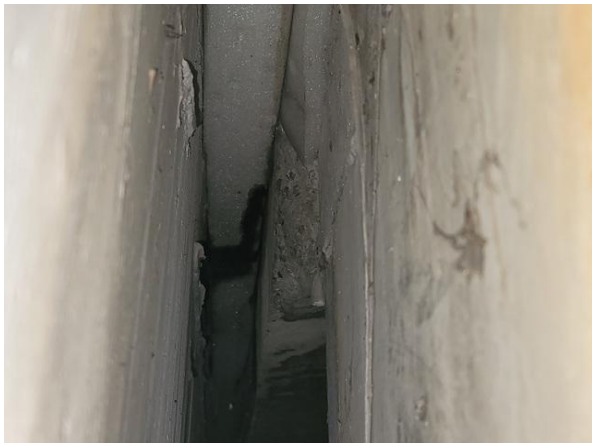
| 손상현황 | • S1 파손 및 철근노출(0.2×0.5) |
| 원 인 | • 탈거시 충격 등 |

| 조치방안 | • 단면보수(방청) |

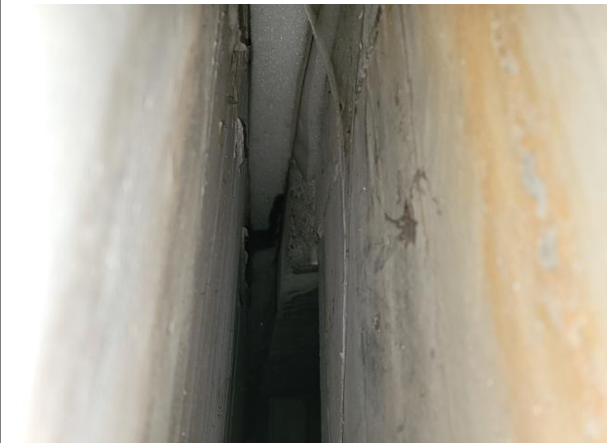
| 손상현황 | • S1 파손 및 철근노출(0.2×0.5) |
| 원 인 | • 탈거시 충격 등 |

| 조치방안 | • 단면보수(방청) |

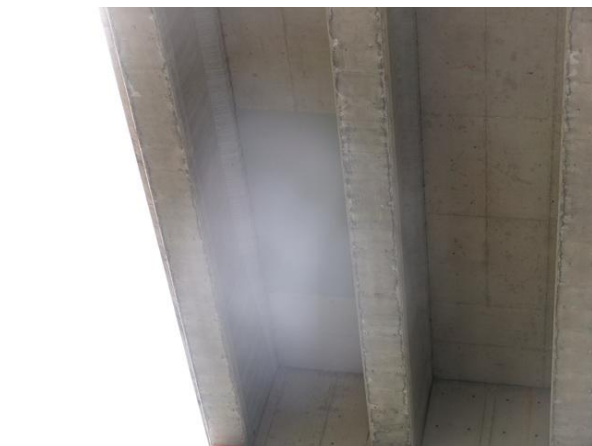
| 손상현황 | • S3 망상균열(2.5×4.0)-보수- |

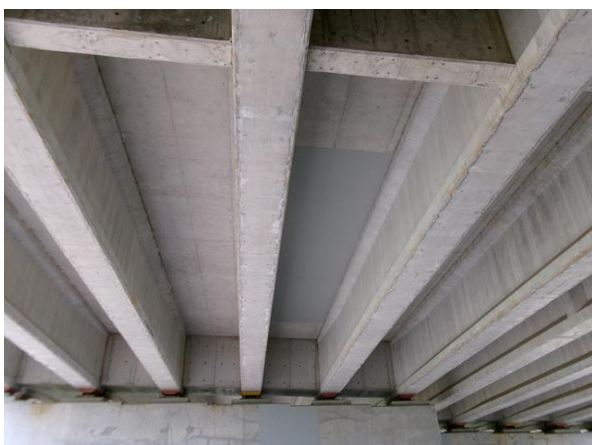
| 손상현황 | • S4 망상균열(10.0×1.5)-보수 |

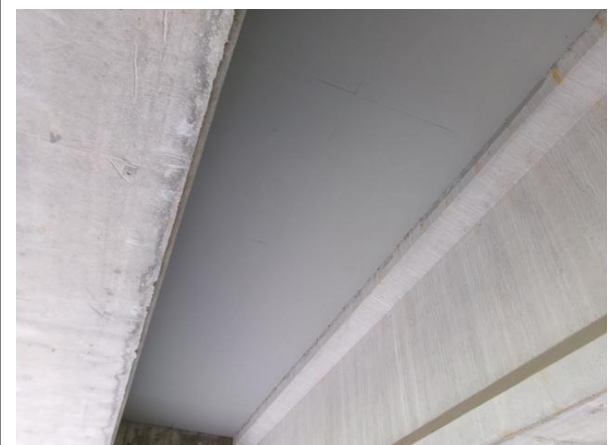
| 손상현황 | • S4 망상균열(15.0×1.5)-보수- |

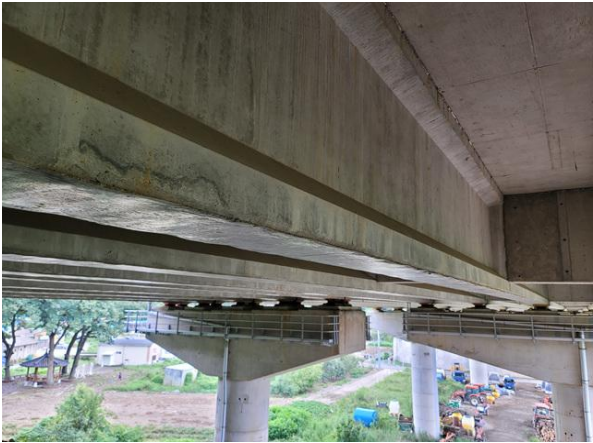
| 거더 | | | |
|---|---|---|---|
| 손상현황 | • S1 거더 상태양호 | 손상현황 | • S2-G4 박락(0.2×0.2) |

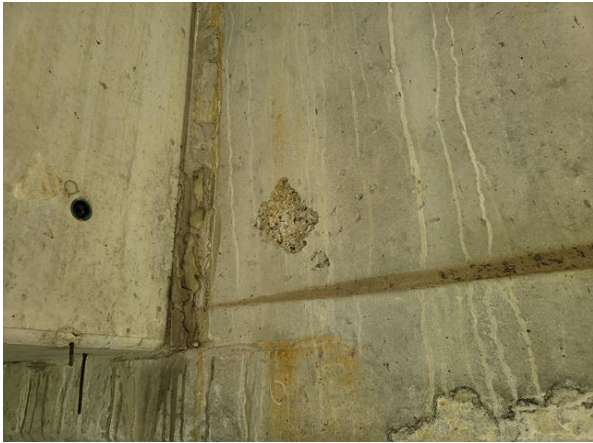
| 거더 | | | |
|---|---|---|---|
| 원 인 | • - | 원 인 | • 시공미흡, 외부충격 등 |

| 거더 | | | |
|---|---|---|---|
| 조치방안 | • - | 조치방안 | • 단면보수 |

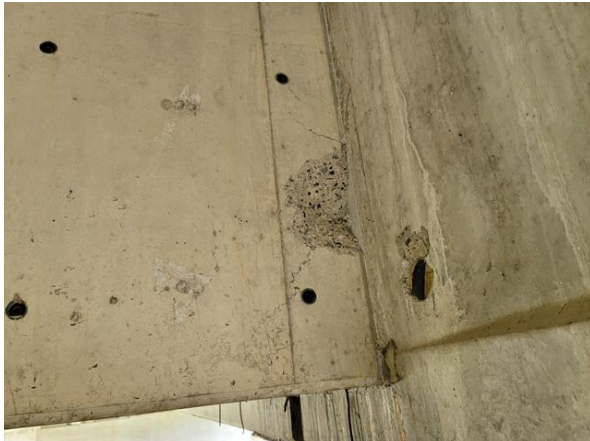
| 손상현황 | • S1 박락 및 철근노출(0.3×0.3) |
| 원 인 | • 시공미흡, 다짐미흡 등 |

| 조치방안 | • 단면보수(방청) |

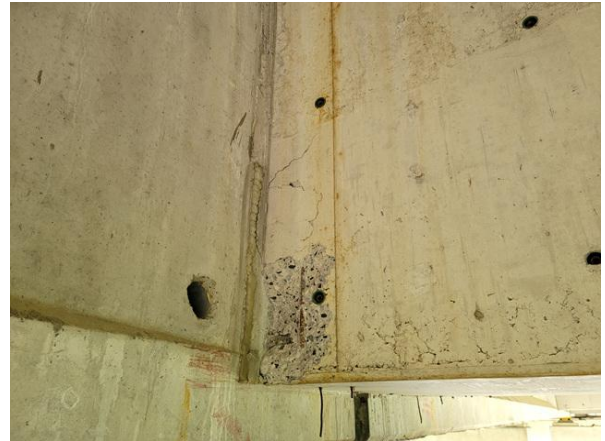
| 손상현황 | • S1 박락 및 철근노출(1.0×0.3) |
| 원 인 | • 시공미흡, 다짐미흡 등 |

| 조치방안 | • 단면보수(방청) |

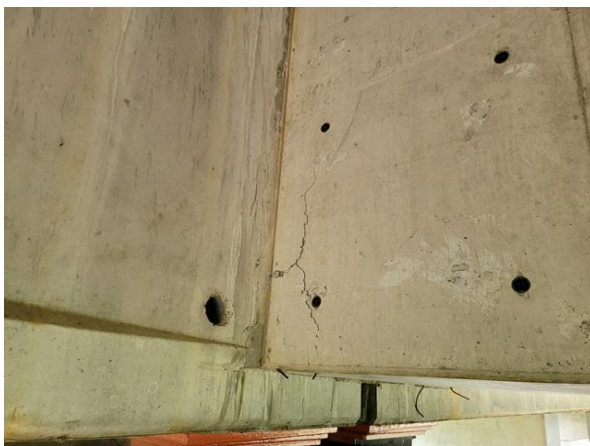
| 손상현황 | • S1 충분리(0.3×1.0) |
| 원 인 | • 시공미흡, 다짐미흡 등 |

| 조치방안 | • 단면보수 |

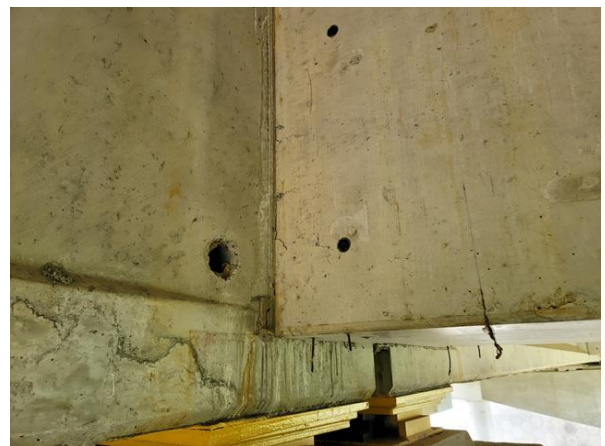
| 손상현황 | • S1 충분리(1.0×0.3) |
| 원 인 | • 시공미흡, 다짐미흡 등 |

| 조치방안 | • 단면보수 |

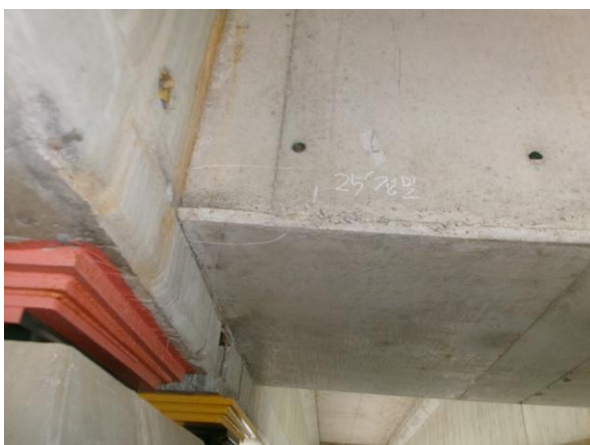
| 손상현황 | • S3 충분리(0.3×0.3) |
| 원 인 | • 시공미흡, 다짐미흡 등 |

| 조치방안 | • 단면보수 |

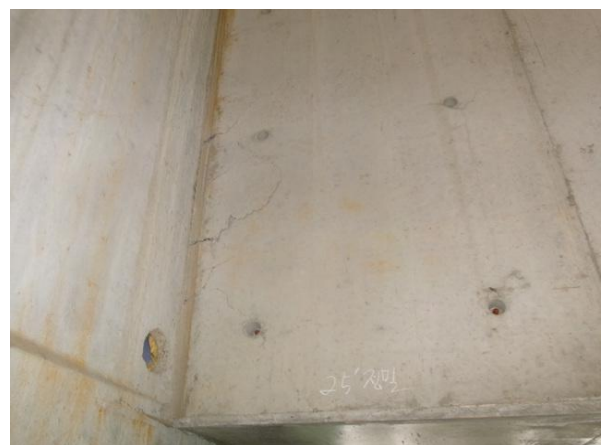
| 손상현황 | • S4 충분리(0.3×1.0) |
| 원 인 | • 시공미흡, 다짐미흡 등 |

| 조치방안 | • 단면보수 |

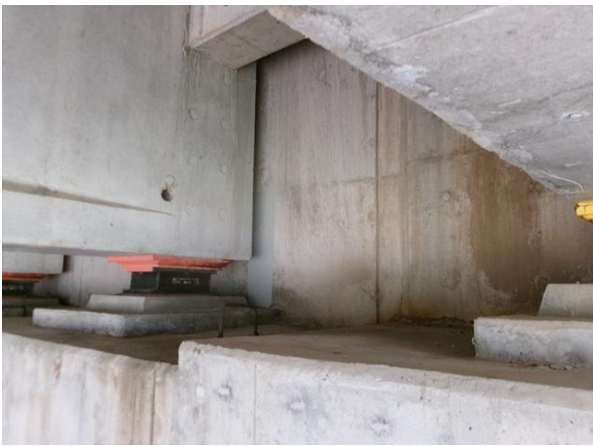
| 교대 | | | |
|---|---|---|---|
| 손상현황 | • A1 백태 (0.1×0.5) -보수- | 손상현황 | • A2 균열(0.3mm미만) |

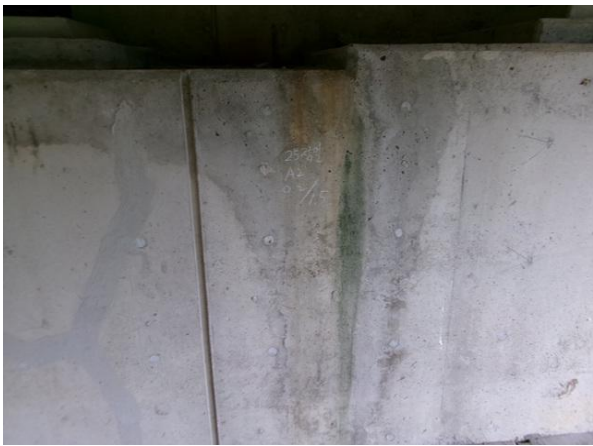
| 교대 | | | |
|---|---|---|---|
| 원 인 | • - | 원 인 | • 건조수축, 온도변화 |

| 교대 | | | |
|---|---|---|---|
| 조치방안 | • - | 조치방안 | • 표면처리 |

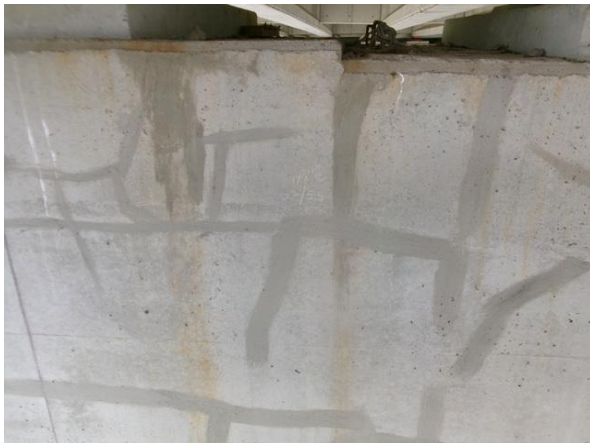
| 손상현황 | • P2 코핑부 균열(0.3mm미만)-보수- |

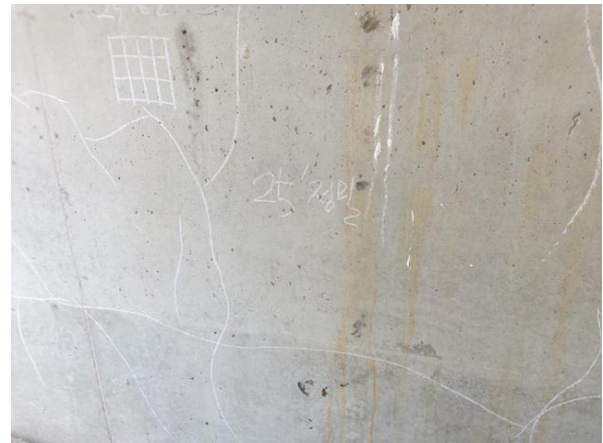
| 손상현황 | • P2 망상균열(1.5×4.0) |
| 원 인 | • 건조수축, 온도변화 |

| 조치방안 | • 표면처리 |

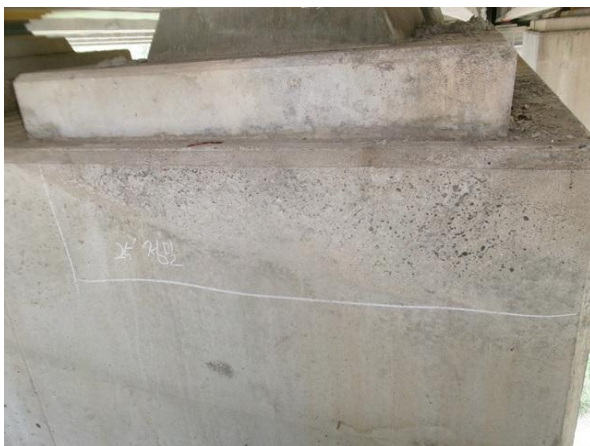
| 손상현황 | • P2 재료분리 (0.2×1.5) |
| 원 인 | • 다짐미흡, 건조수축 등 |

| 조치방안 | • 단면보수 |

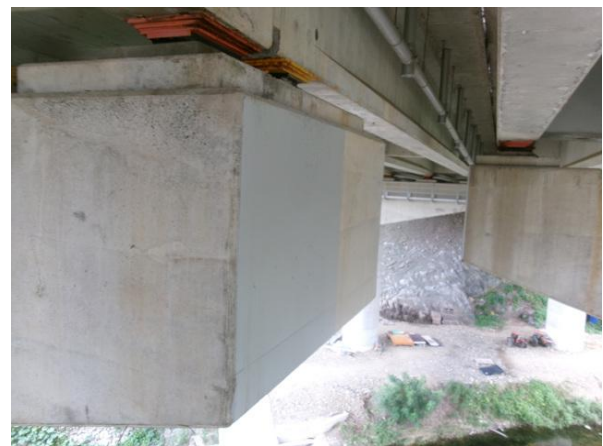
| 손상현황 | • P2 표면오염 (1.5×1.5)-보수- |

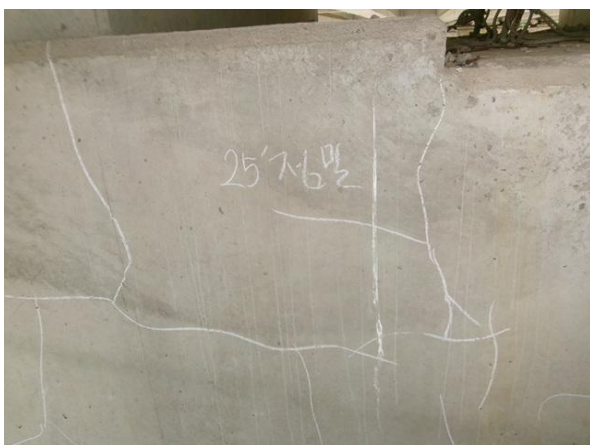
| 손상현황 | • P3 망상균열(6.0×2.0) |
| 원 인 | • 건조수축, 온도변화 |

| 조치방안 | • 표면처리 |

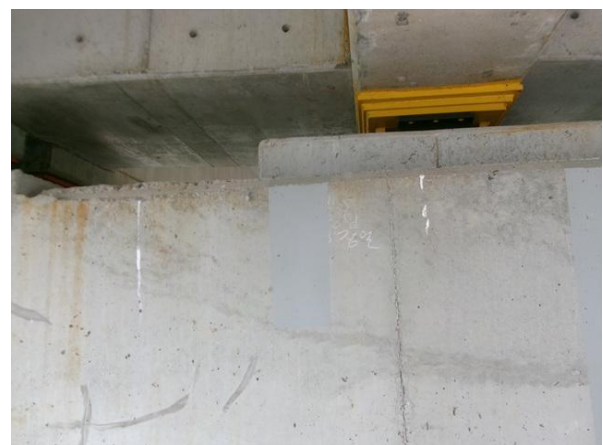
| 손상현황 | • P3 코핑부 균열(0.3mm미만)-보수- |

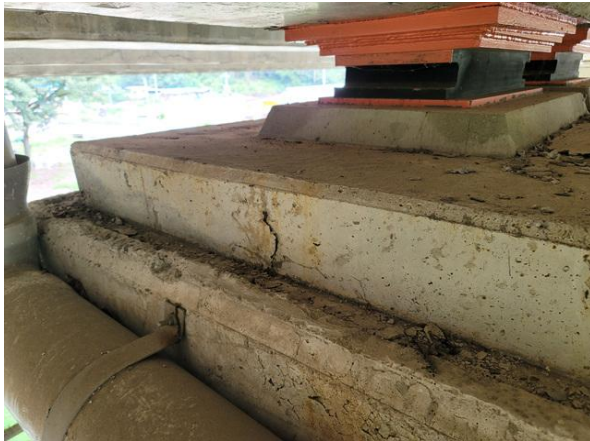
| 손상현황 | • P1-Sh1 받침콘크리트 층분리(0.1×0.1) |
| 원 인 | • 시공초기 다짐부족 |

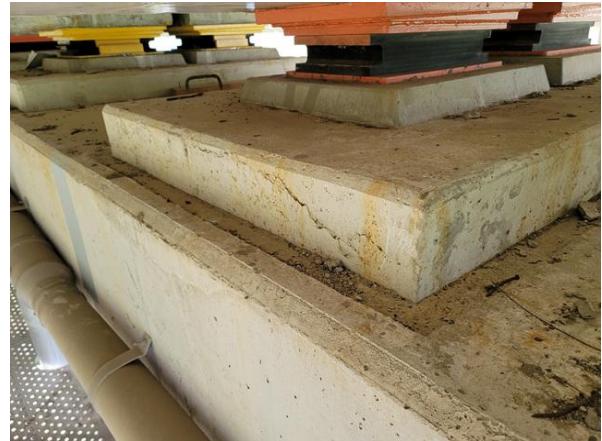
| 손상현황 | • P1-Sh4 받침콘크리트 재료분리(1.0×0.5) |
| 원 인 | • 시공초기 다짐부족 |

| 조치방안 | • 단면보수 |

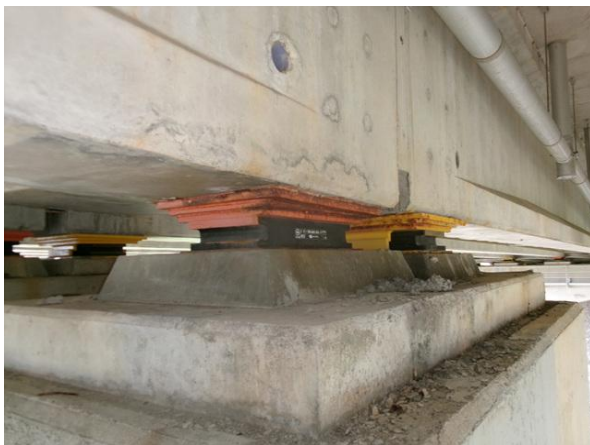
| 손상현황 | • P2-Sh1 플레이트 부식(2EA) |
| 원 인 | • 장기공용, 습기흡착 |

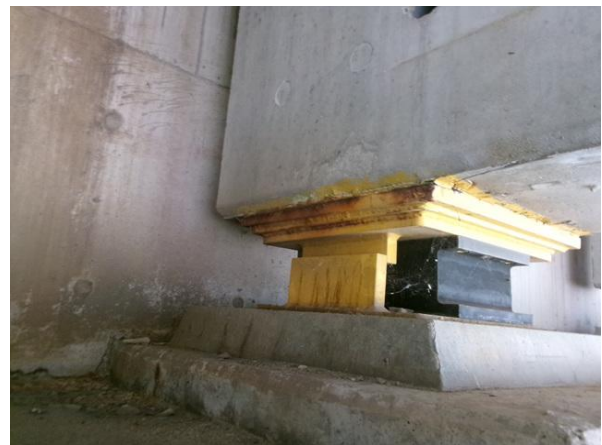
| 손상현황 | • A2-Sh3 플레이트 부식(3EA) |

| 조치방안 | • 재도장 |

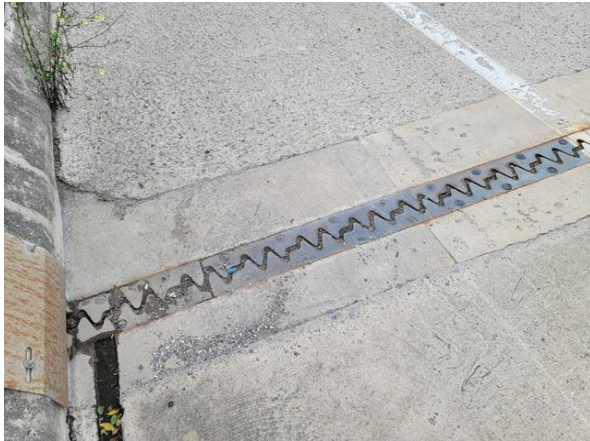
손상현황 • A1 이물질퇴적 (L=3.0m)  
원 인 • 장기공용, 비산먼지퇴적  
조치방안 • 정비

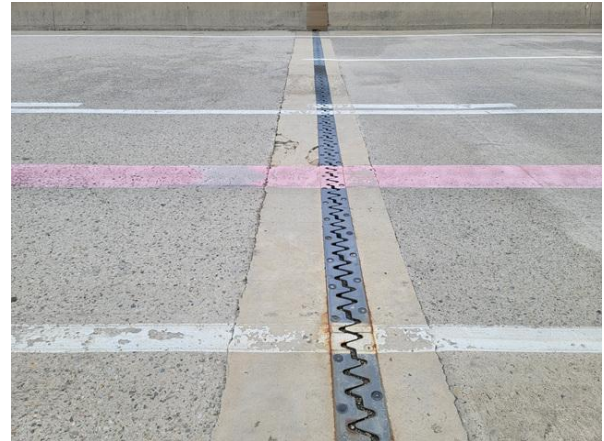
손상현황 • A1 후타재 균열 (L=0.5m)  
원 인 • 건조수축, 장기공용, 차량윤하중  
조치방안 • 표면처리

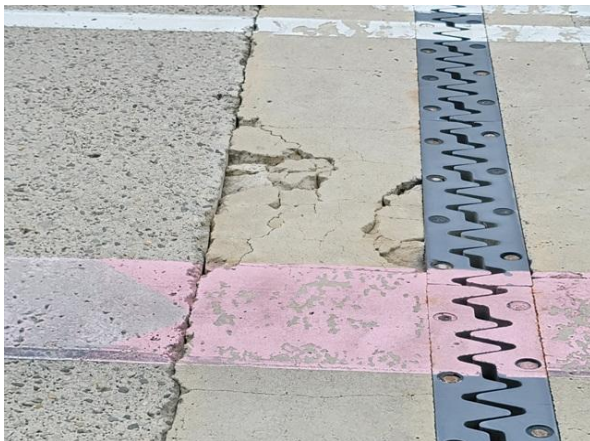
손상현황 • A1 후타재 파손 (0.3×0.5)  
원 인 • 외부충격, 차량윤하중  
조치방안 • 단면보수

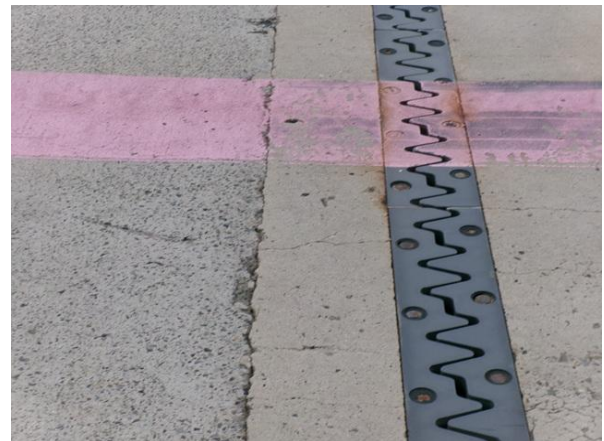
손상현황 • A2 후타재 균열 (0.2mm/0.5m)  
원 인 • 건조수축, 장기공용, 차량윤하중  
조치방안 • 표면처리

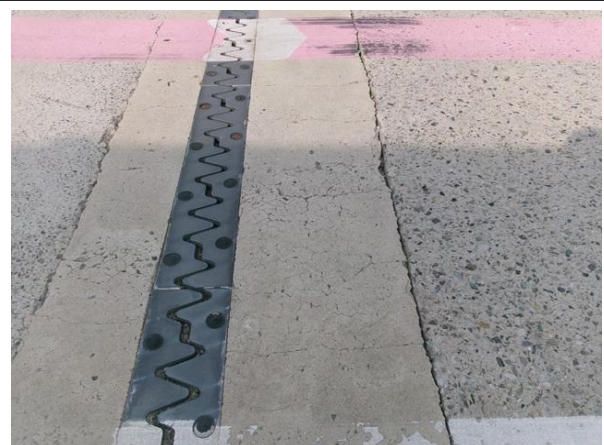
손상현황 • A2 후타재 파손 (0.3×0.5)  
원 인 • 차량윤하중, 장기공용  
조치방안 • 단면보수

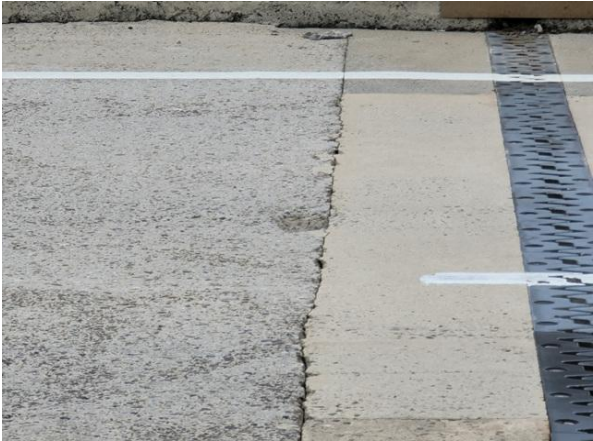
| 교면포장 | | | |
|---|---|---|---|
| 손상현황 | • S1 접속부 파손(0.2×0.3) | 손상현황 | • S1 포장 망상균열(9.0×5.0) |
| 원 인 | • 외부충격, 차량윤하중 | 원 인 | • 장기공용, 건조수축, 중차량 반복통행 |

| 교면포장 | | | |
|---|---|---|---|
| 조치방안 | • 단면보수 | 조치방안 | • 주의관찰 |
