배골교

## 작업사진 및 손상현황

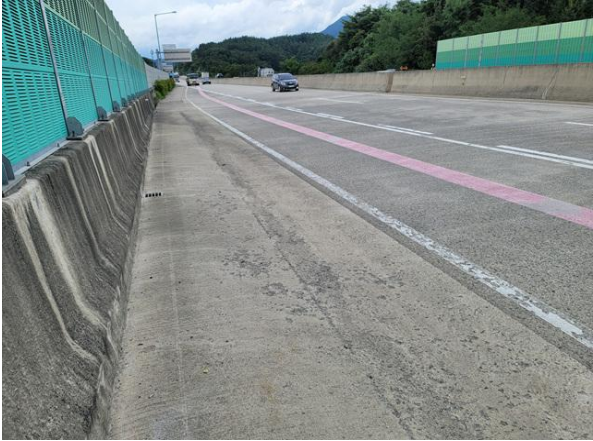
| 교면포장 | | | |
|---|---|---|---|
| 손상현황 | • S1 포장 열화(35.0×1.5) | 손상현황 | • S1 포장 망상균열(9.0×5.0) |
| 원 인 | • 장기공용, 건조수축, 중차량 반복통행 | 원 인 | • 장기공용, 건조수축, 중차량 반복통행 |

| 교면포장 | | | |
|---|---|---|---|
| 조치방안 | • 주의관찰 | 조치방안 | • 주의관찰 |

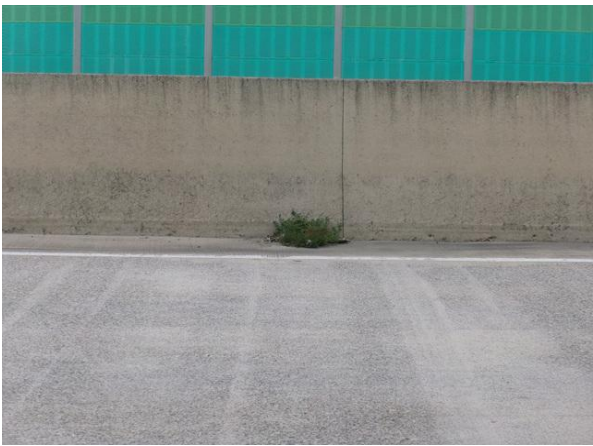
| 배수시설 | | | |
|---|---|---|---|
| 손상현황 | • S2 배수구 막힘 7EA | 손상현황 | • S3 배수구 막힘 6EA |
| 원 인 | • 공용기간 경과, 비산물퇴적 등 | 원 인 | • 공용기간 경과, 비산물퇴적 등 |

| 배수시설 | | | |
|---|---|---|---|
| 조치방안 | • 청소 | 조치방안 | • 청소 |

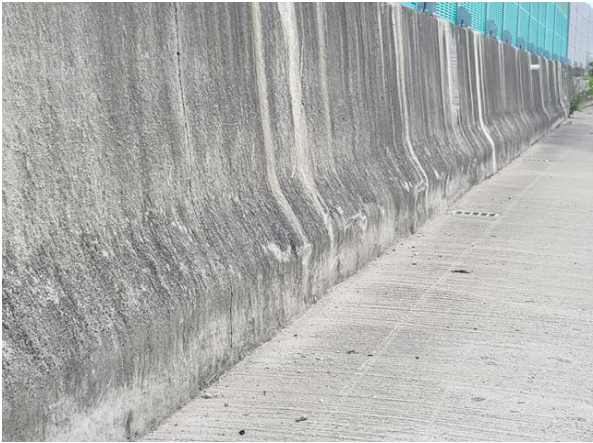
| 방호벽 및 중분대 | | | |
|---|---|---|---|
| 손상현황 | • S1 중분대 균열(0.3mm이상) | 손상현황 | • S1 방호벽 균열(0.3mm미만) |
| 원 인 | • 건조수축, 장기공용 | 원 인 | • 건조수축, 장기공용 |

| 방호벽 및 중분대 | | | |
|---|---|---|---|
| 조치방안 | • 주입보수 | 조치방안 | • 표면처리 |

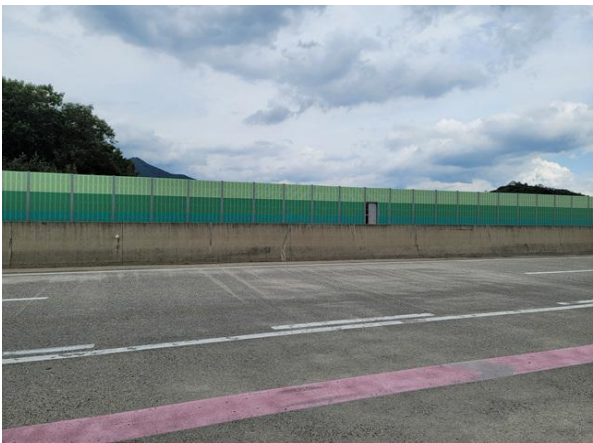
| 방호벽 및 중분대 | | | |
|---|---|---|---|
| 손상현황 | • S1 중분대 균열부백태 (0.2×0.5) | 손상현황 | • S2 중분대 백태 (0.1×1.0) |
| 원 인 | • 균열부 수분접촉, 장기공용 | 원 인 | • 균열부 수분접촉, 장기공용 |

| 방호벽 및 중분대 | | | |
|---|---|---|---|
| 조치방안 | • 표면처리 | 조치방안 | • 표면처리 |

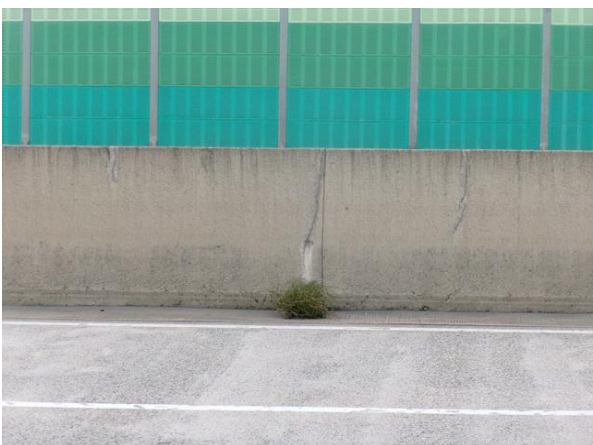
| 방호벽 및 중분대 | | | |
|---|---|---|---|
| 손상현황 | • S3 중분대 균열부백태 (0.1×1.0) | 손상현황 | • S4 중분대 균열부백태 (0.1×1.0) |
| 원 인 | • 균열부 수분접촉, 장기공용 | 원 인 | • 균열부 수분접촉, 장기공용 |

| 방호벽 및 중분대 | | | |
|---|---|---|---|
| 조치방안 | • 표면처리 | 조치방안 | • 표면처리 |

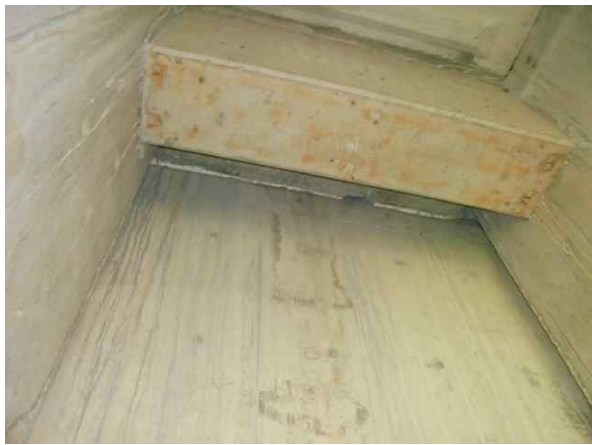
- S1 박락(0.2×0.2)
- 외부충격, 다짐미흡 등
- 단면보수

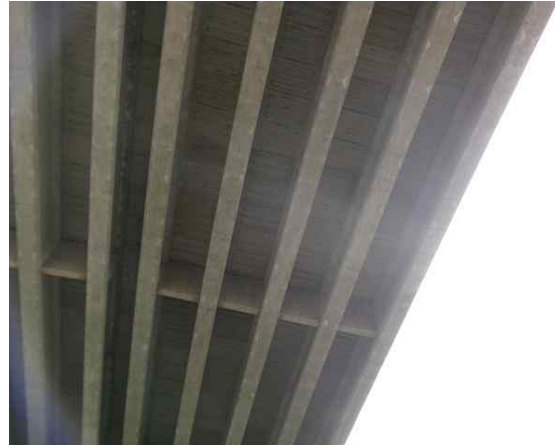
- S2 바닥판 상태양호
- -
- -

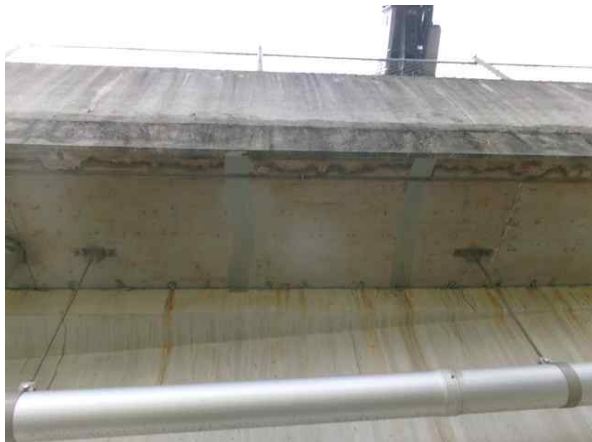
- S3 균열(0.3mm미만)
- 건조수축, 온도변화 등
- 표면처리

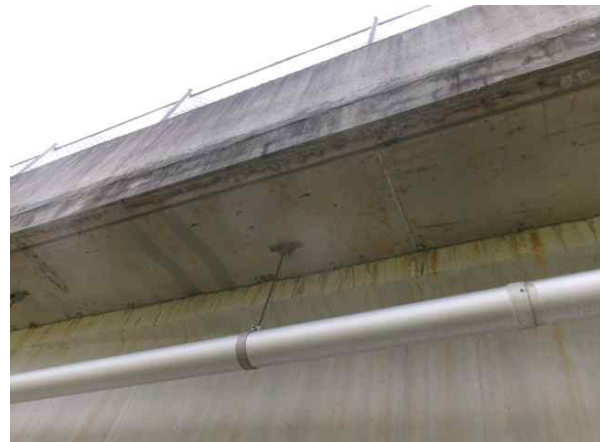
- S3 균열(0.3mm미만)
- 건조수축, 온도변화 등
- 표면처리

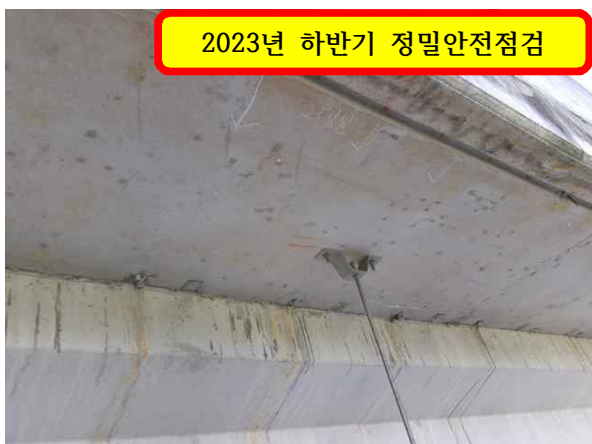
- S3 균열(0.3mm미만)
- -
- -

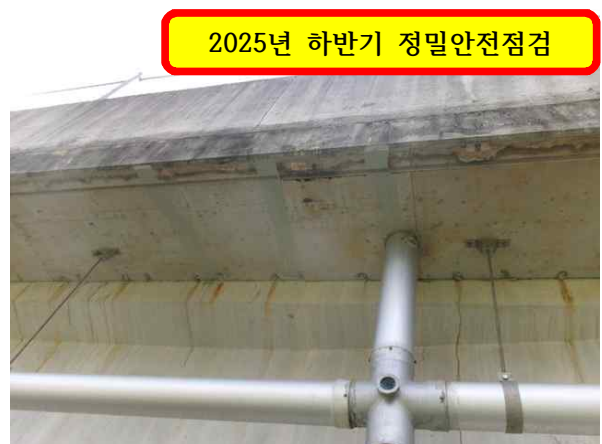
- S3 균열(0.3mm미만) -보수-
- -
- -

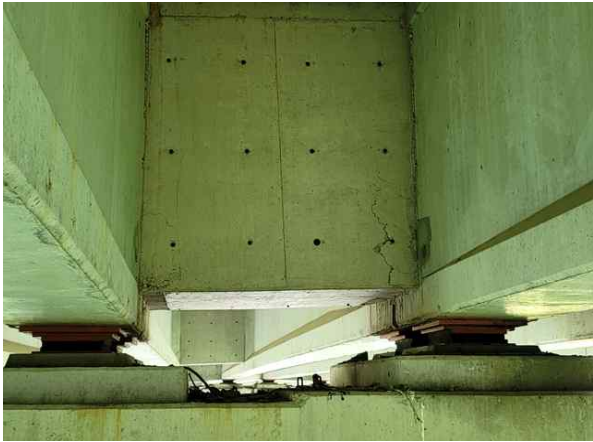
| 가로보 | | | |
|---|---|---|---|
| 손상현황 | • S1-G2~3 층분리(1.5×0.3) | 손상현황 | • S2-G1~2 층분리(0.3×0.5) |
| 원 인 | • 다짐미흡, 손상부 수분침투 등 | 원 인 | • 다짐미흡, 손상부 수분침투 등 |

| 가로보 | | | |
|---|---|---|---|
| 조치방안 | • 단면보수 | 조치방안 | • 단면보수 |

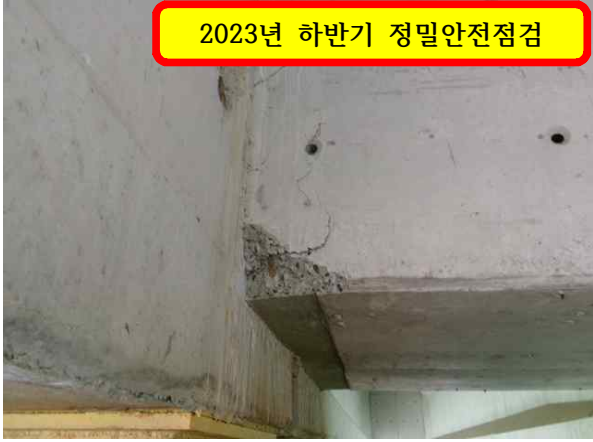
| 가로보 | | | |
|---|---|---|---|
| 손상현황 | • S2-G2~3 박락 및 철근노출(0.3×0.3) | 손상현황 | • S2-G2~3 박락 및 철근노출(0.3×1.0) |
| 원 인 | • - | 원 인 | • 다짐미흡, 손상부 수분침투 등 |

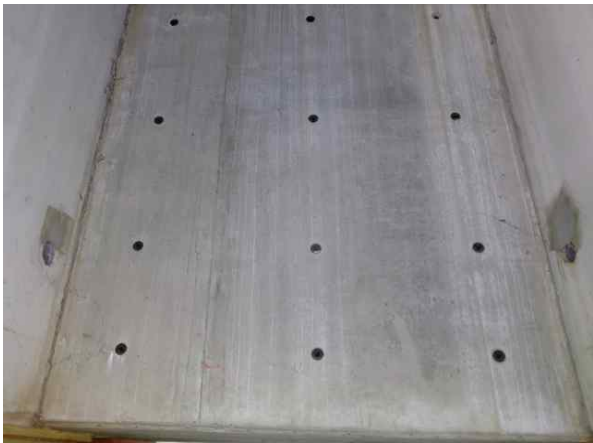
| 가로보 | | | |
|---|---|---|---|
| 손상현황 | • S3-G1~2 층분리(0.3×1.0) | 손상현황 | • S3-G2~3 박락 및 철근노출(0.5×0.5) |
| 원 인 | • 다짐미흡, 손상부 수분침투 등 | 원 인 | • 다짐미흡, 손상부 수분침투 등 |

| 가로보 | | | |
|---|---|---|---|
| 조치방안 | • 단면보수 | 조치방안 | • 단면보수(방청) |

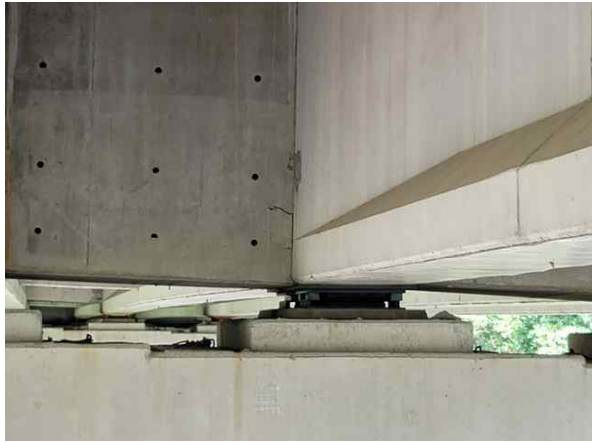
| 손상현황 | • S3-G3~4 충분리 (0.3×0.5) |
| 원 인 | • 다짐미흡, 손상부 수분침투 등 |

| 조치방안 | • 단면보수 |

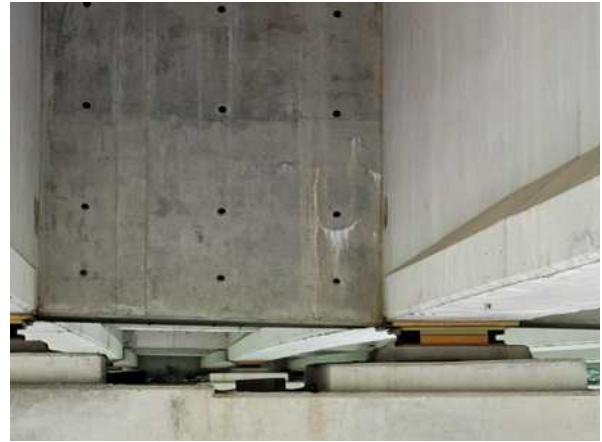
| 손상현황 | • S3-G4~5 백태 (0.3×1.0) |
| 원 인 | • 수문접촉 등 |

| 조치방안 | • 표면처리 |

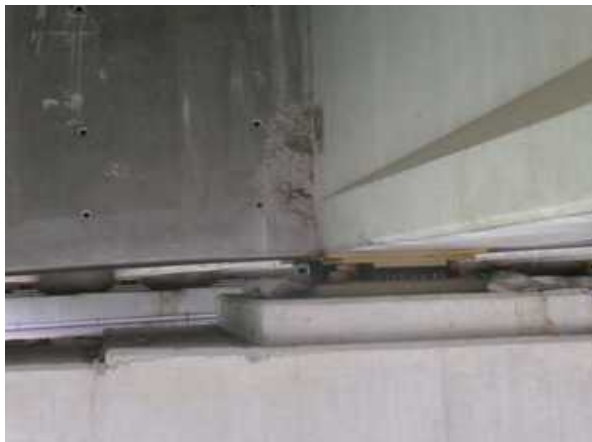
| 손상현황 | • S4-G2~3 박락 및 철근노출 (0.4×0.8) |
| 원 인 | • 다짐미흡, 손상부 수분침투 등 |

| 조치방안 | • 단면보수(방청) |

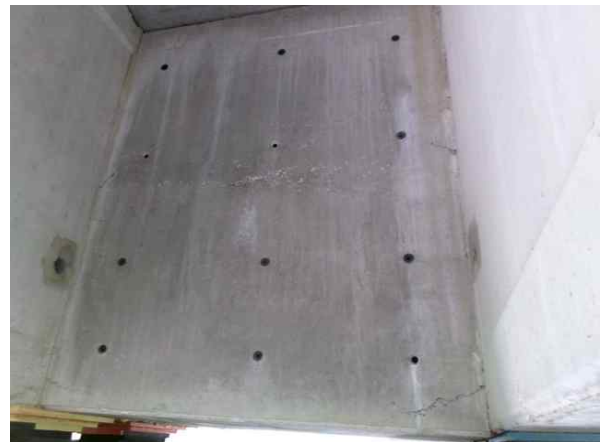
| 손상현황 | • S5-G3~4 충분리 (0.5×2.0) |
| 원 인 | • 다짐미흡, 손상부 수분침투 등 |

| 조치방안 | • 단면보수 |

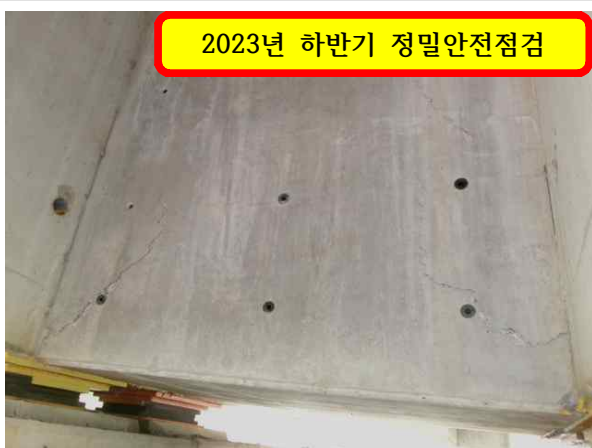
| 손상현황 | • S5-G4~5 충분리 (0.5×1.0) |

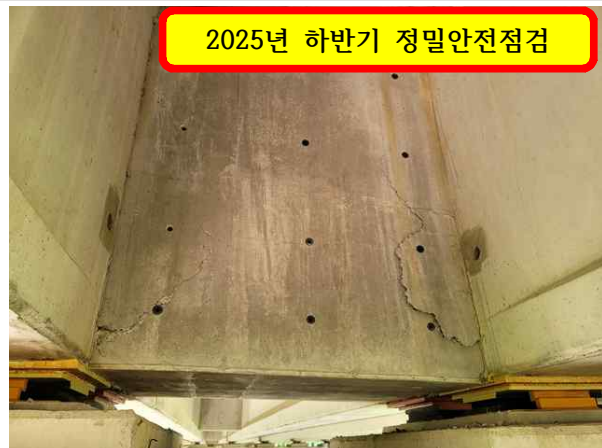
| 손상현황 | • S5-G4~5 충분리 (0.5×2.0) |
| 원 인 | • 다짐미흡, 손상부 수분침투 등 |

| 조치방안 | • 단면보수 |

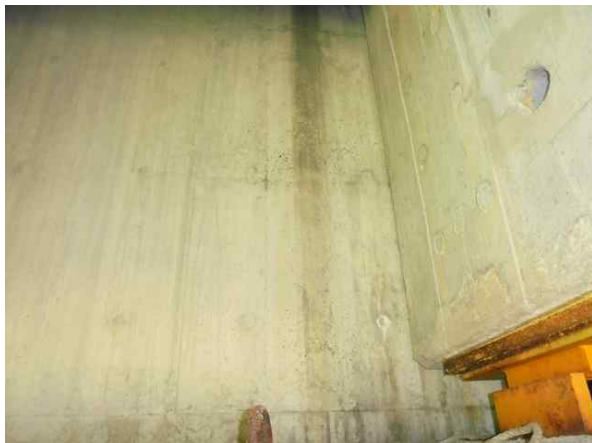
| 손상현황 | • A1 균열(0.3mm미만) |
| 원 인 | • 건조수축, 거푸집 조기탈거 등 |

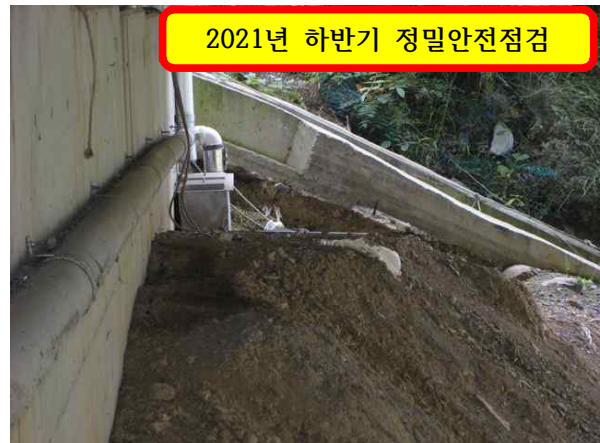
| 손상현황 | • A1 법면 토사유실(1.0×1.0×1.0) |

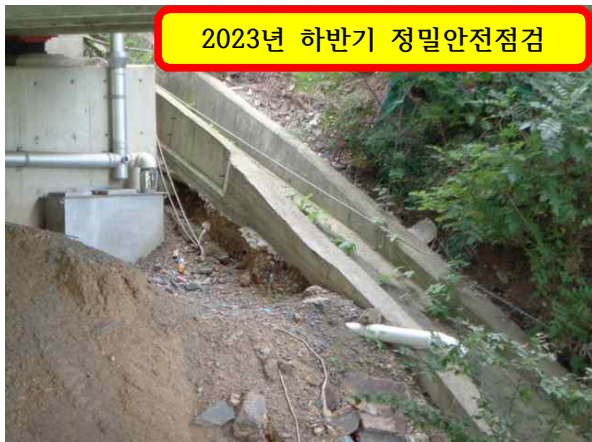
| 손상현황 | • A1 법면 토사유실(1.0×1.0×1.0) |

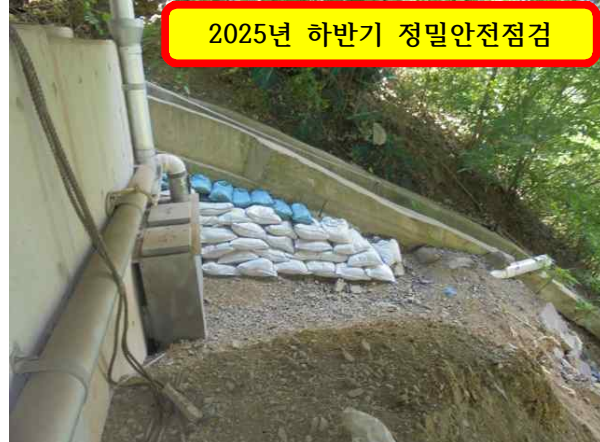
| 손상현황 | • A1 법면 토사유실(1.0×1.0×1.0) |
| 원 인 | • 공용기간 증가, 우수유입 |

| 조치방안 | • 주의관찰 |

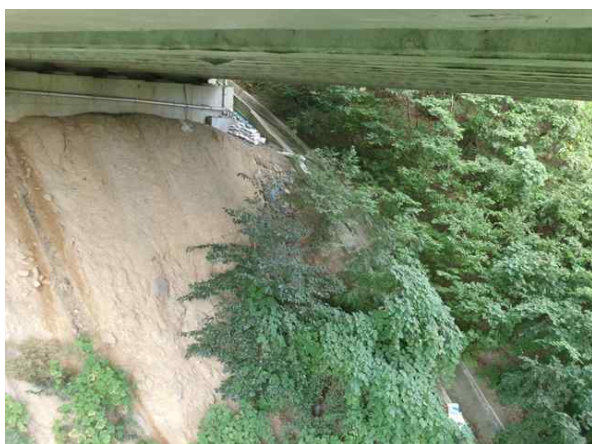
| 손상현황 | • A1 법면 토사유실(1.0×1.0×1.0) |
| 원 인 | • 공용기간 증가, 우수유입 |

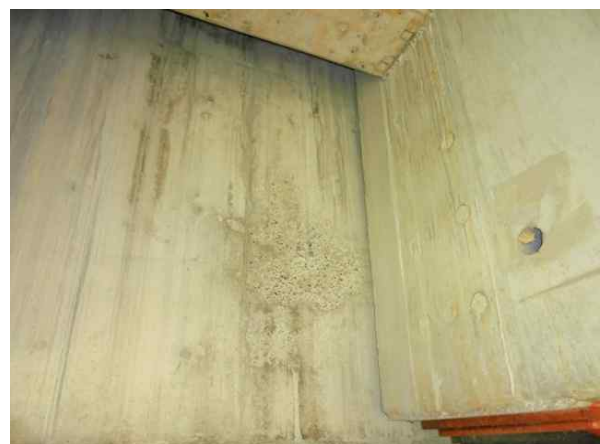
| 손상현황 | • A1 재료분리(1.0×1.0) |

| 조치방안 | • 단면보수 |

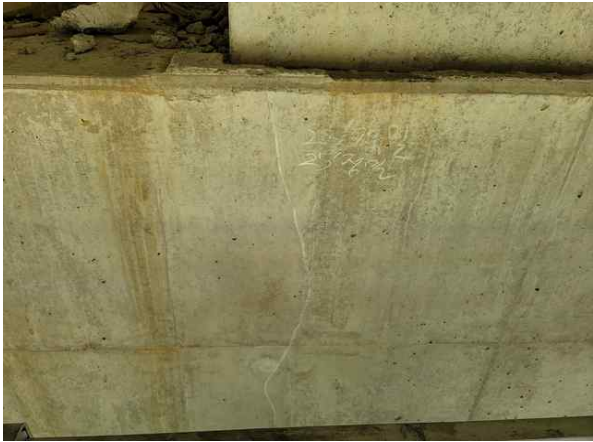
| 교각 | | | |
|---|---|---|---|
| 손상현황 | • P1 균열(0.3mm미만) | 손상현황 | • P2 균열(0.3mm미만) |
| 원 인 | • 건조수축, 온도변화 등 | 원 인 | • 건조수축, 온도변화 등 |

| 교각 | | | |
|---|---|---|---|
| 조치방안 | • 표면처리 | 조치방안 | • 표면처리 |

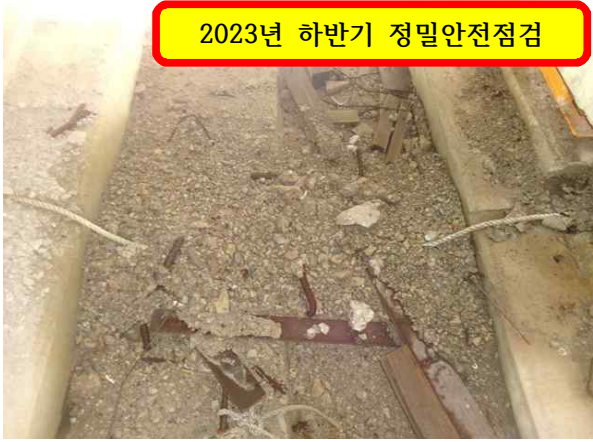
| 교각 | | | |
|---|---|---|---|
| 손상현황 | • P3 폐자재적치(10.0×1.0) | 손상현황 | • P3 폐자재적치(10.0×1.0) -보수- |

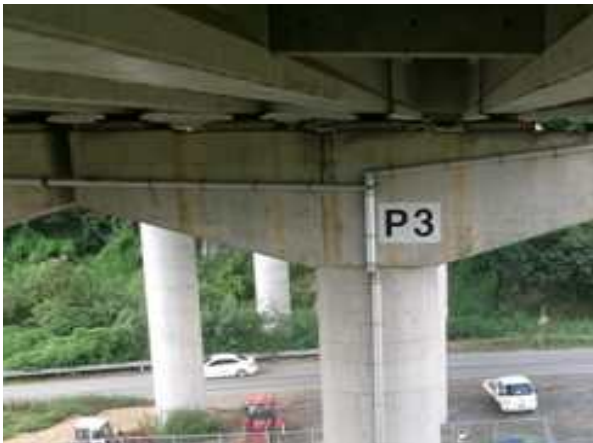
| 교각 | | | |
|---|---|---|---|
| 손상현황 | • P3 누수흔적(0.5×2.0) | 손상현황 | • P4 망상균열(3.0×5.0) |
| 원 인 | • 공용중열화, 우수유입 등 | 원 인 | • 건조수축, 온도변화 등 |

| 교각 | | | |
|---|---|---|---|
| 조치방안 | • 표면처리 | 조치방안 | • 표면처리 |

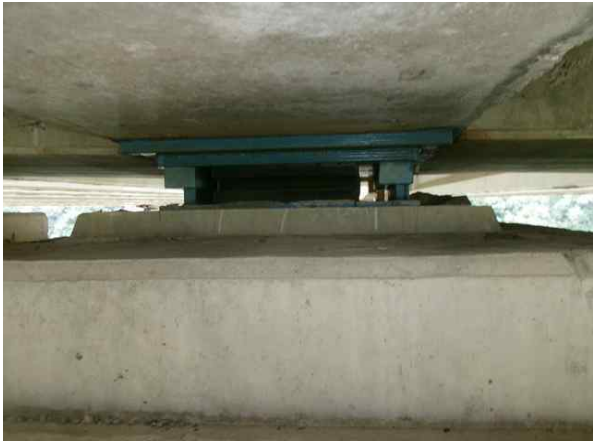
| 교량반침 | | | |
|---|---|---|---|
| 손상현황 | • P4-Sh8 무수축물탈 균열(0.3mm미만) | 손상현황 | • P4-SH10 플레이트 부식(1EA) |
| 원 인 | • 건조수축, 온도변화 등 | 원 인 | • 공용중열화, 우수유입 등 |

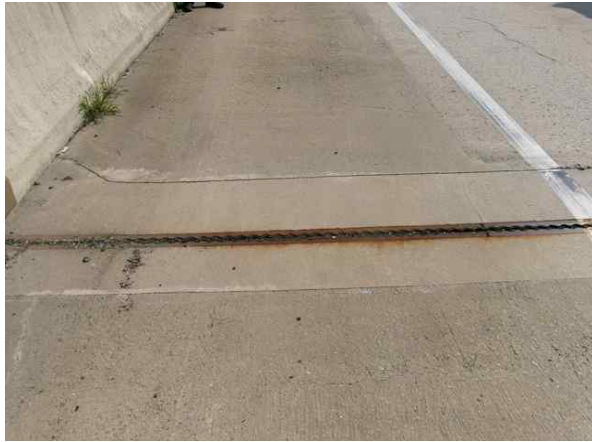
손상현황 • A2 본체부식(L=10.0m)

원 인 • 장기공용, 우수유입 등

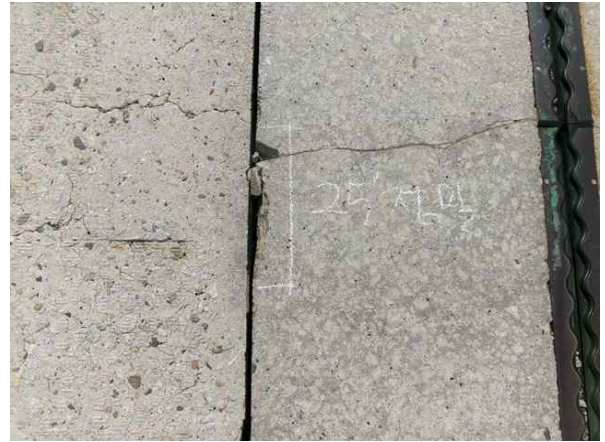
손상현황 • A2 후타재 파손(0.1×0.2)

원 인 • 중차량 반복통행, 외부충격 등

조치방안 • 단면보수

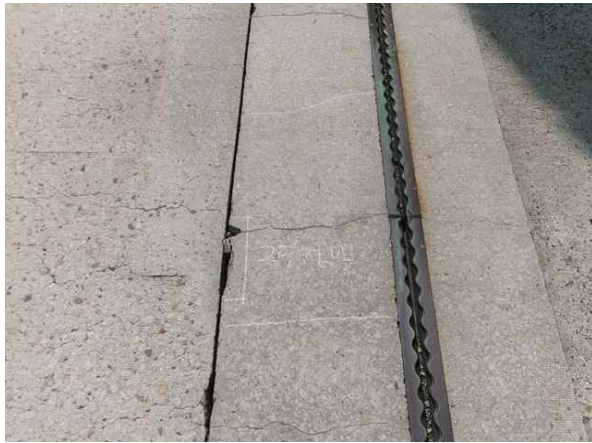
손상현황 • A2 후타재 균열

원 인 • 건조수축, 차량운하중 등

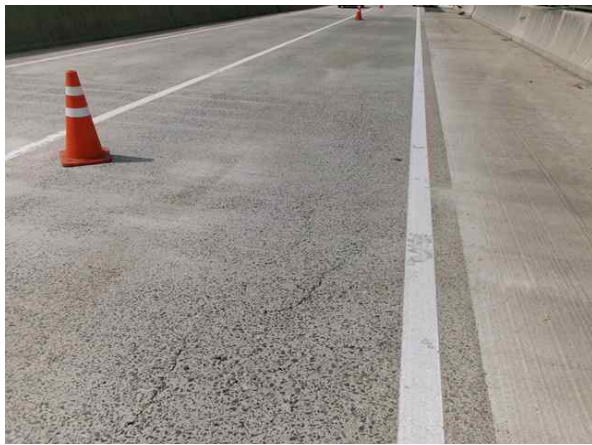
| 손상현황 | • S1 포장 망상균열(35.0×7.0) |
| 원 인 | • 건조수축, 중차량 통행 등 |

| 조치방안 | • 주의관찰 |

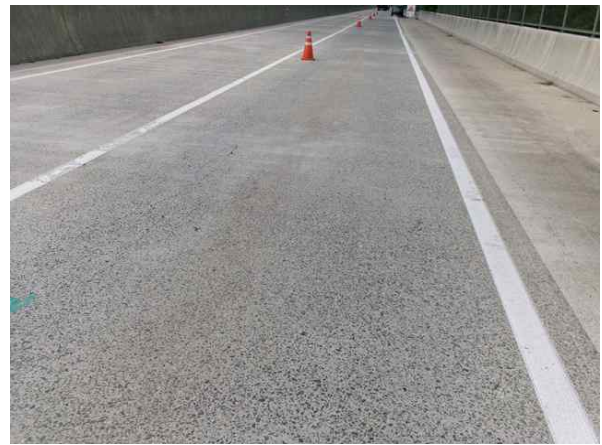
| 손상현황 | • S2 포장 망상균열(35.0×7.0) |
| 원 인 | • 건조수축, 중차량 통행 등 |

| 조치방안 | • 주의관찰 |

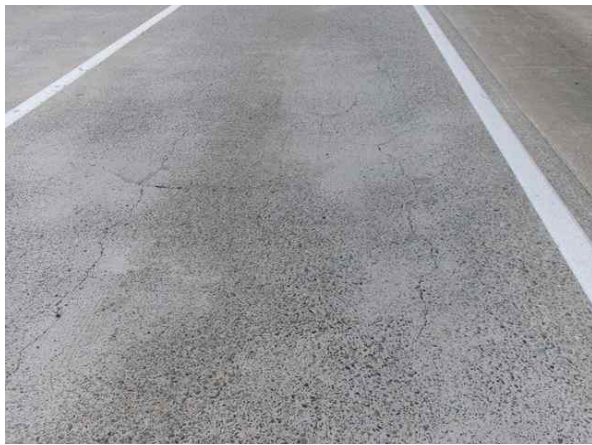
| 손상현황 | • S4 포장 망상균열(35.0×7.0) |
| 원 인 | • 건조수축, 중차량 통행 등 |

| 조치방안 | • 주의관찰 |

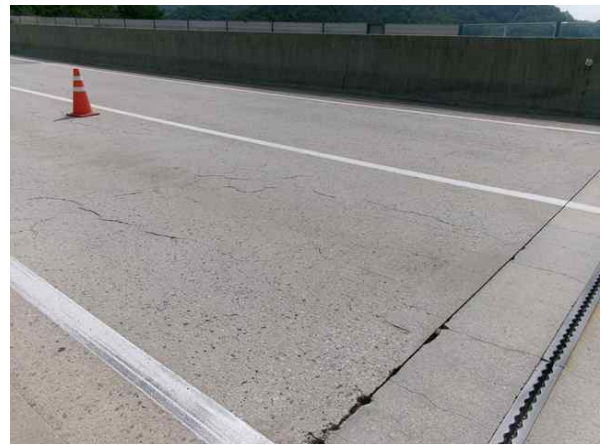
| 손상현황 | • S5 접속부 포장 망상균열(20.0×7.0) |
| 원 인 | • 건조수축, 온도변화 등 |

| 조치방안 | • 주의관찰 |

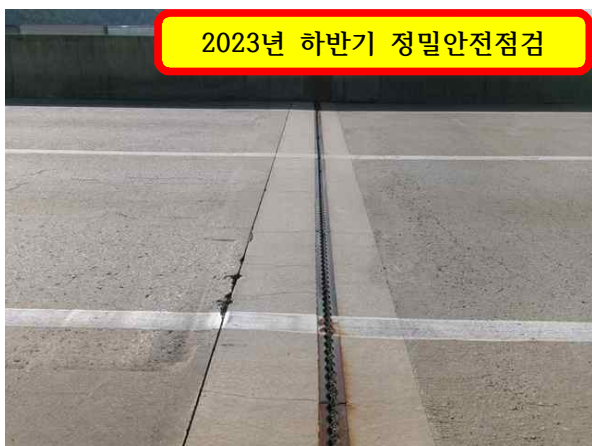
| 손상현황 | • S5 접속부 파손(0.1×0.8) |

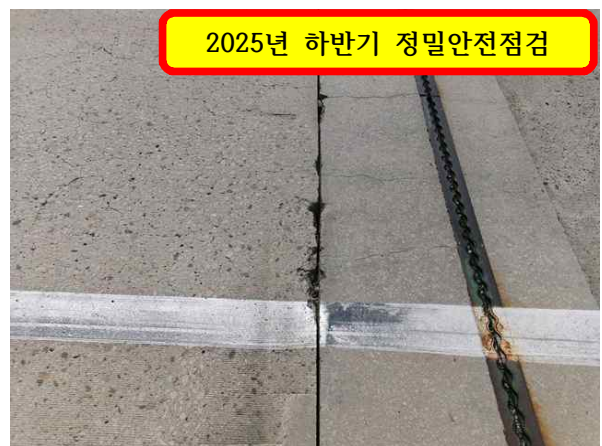
| 손상현황 | • S5 접속부 파손(0.1×0.8) |
| 원 인 | • 외부충격, 보수미흡 등 |

| 조치방안 | • 단면보수 |

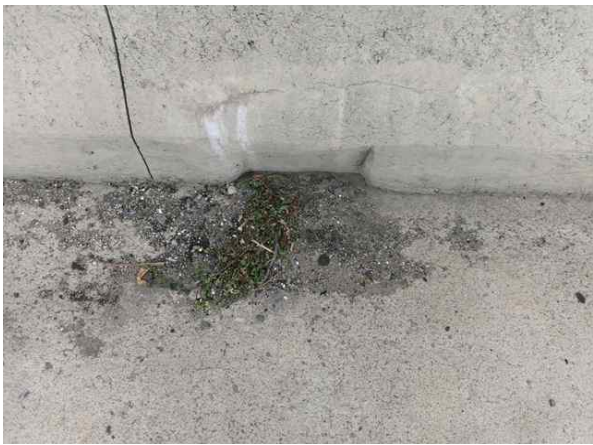
| 배수시설 | | | |
|---|---|---|---|
| 손상현황 | • S1 배수구 막힘(1EA) | 손상현황 | • S3 배수구 막힘(1EA) |
| 원 인 | • 장기공용, 이물질퇴적 등 | 원 인 | • 장기공용, 이물질퇴적 등 |

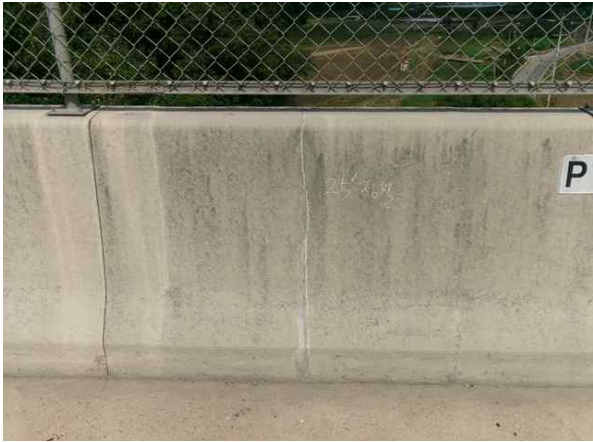
| 방호벽 및 중분대 | | | |
|---|---|---|---|
| 손상현황 | • S1 균열(0.3mm미만) | 손상현황 | • S2 균열(0.3mm미만) |
| 원 인 | • 건조수축, 거푸집 조기탈거 등 | 원 인 | • 건조수축, 거푸집 조기탈거 등 |

| 방호벽 및 중분대 | | | |
|---|---|---|---|
| 조치방안 | • 표면처리 | 조치방안 | • 표면처리 |

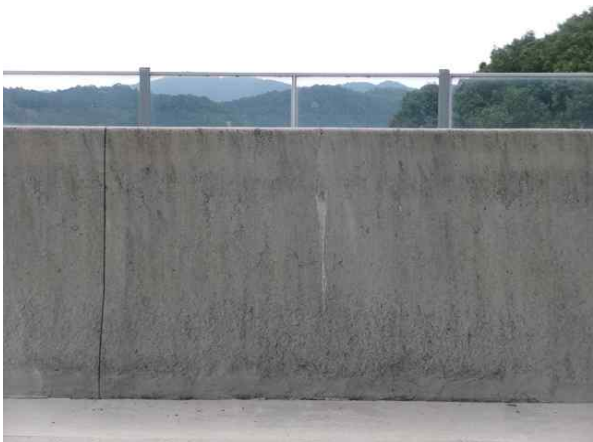
| 방호벽 및 중분대 | | | |
|---|---|---|---|
| 손상현황 | • S2 중분대 균열(0.3mm미만) | 손상현황 | • S3 균열(0.3mm미만) |
| 원 인 | • 건조수축, 거푸집 조기탈거 등 | 원 인 | • 건조수축, 거푸집 조기탈거 등 |

| 방호벽 및 중분대 | | | |
|---|---|---|---|
| 조치방안 | • 표면처리 | 조치방안 | • 표면처리 |

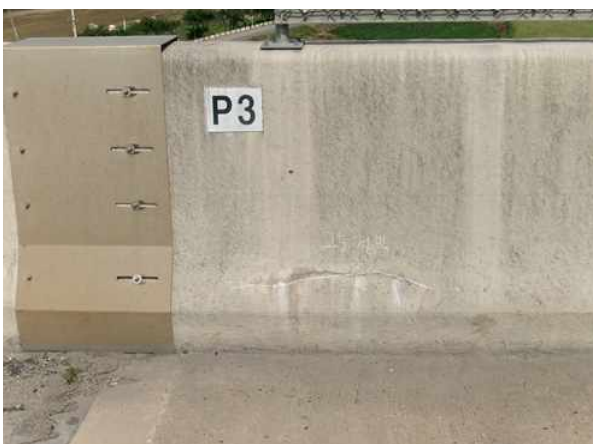
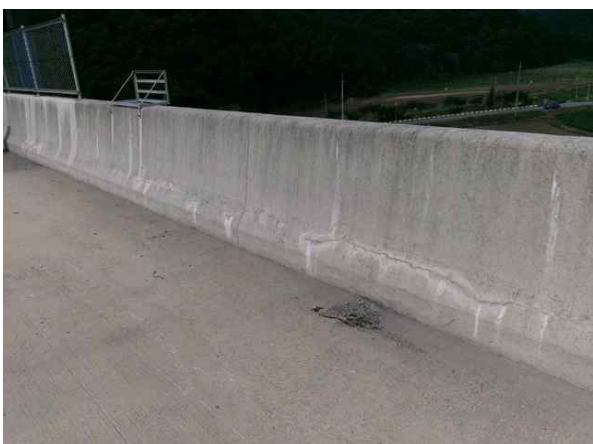
| 방호벽 및 중분대 | | | |
|---|---|---|---|
| 손상현황 | • S4 균열(0.3mm이상) | 손상현황 | • S4 균열(0.3mm이상) |
| 원 인 | • 손상부 우수유입, 건조수축 등 | 원 인 | • 손상부 우수유입, 건조수축 등 |

| 방호벽 및 중분대 | | | |
|---|---|---|---|
| 조치방안 | • 주입보수 | 조치방안 | • 주입보수 |

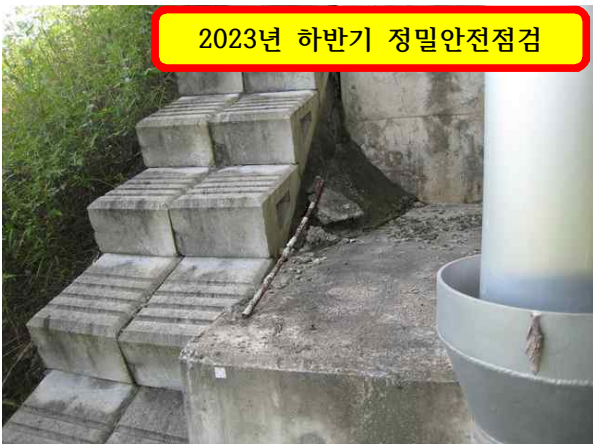
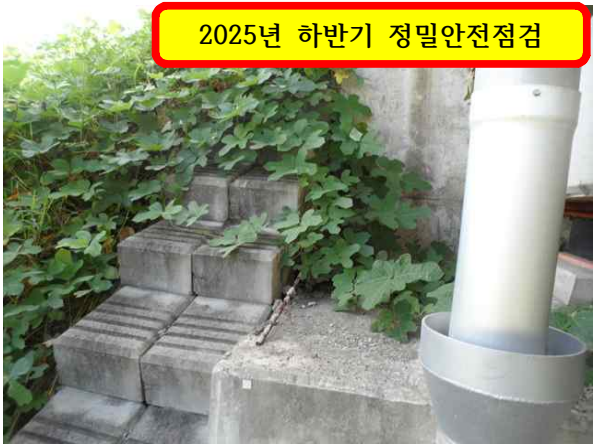
| 교량 점검시설 | | | |
|---|---|---|---|
| 손상현황 | • A2 마감불량(철근노출) (1EA) | 손상현황 | • A2 마감불량(철근노출) (1EA) |
| 원 인 | • - | 원 인 | • 마감미흡 시공미흡 등 |

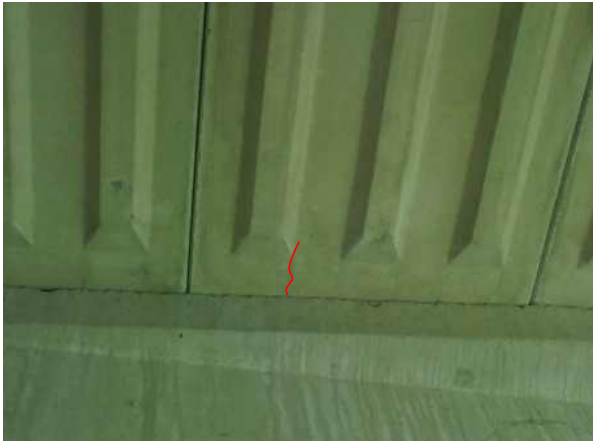
| 바닥판하면 | | | |
|---|---|---|---|
| 손상현황 | • S1 데크플레이트 균열(0.3mm이상) | 손상현황 | • S1 층분리(0.2×1.0) |
| 원 인 | • 건조수축, 온도변화 등 | 원 인 | • 다짐미흡 손상부 우수유입 등 |

| 바닥판하면 | | | |
|---|---|---|---|
| 조치방안 | • 주입보수 | 조치방안 | • 단면보수 |

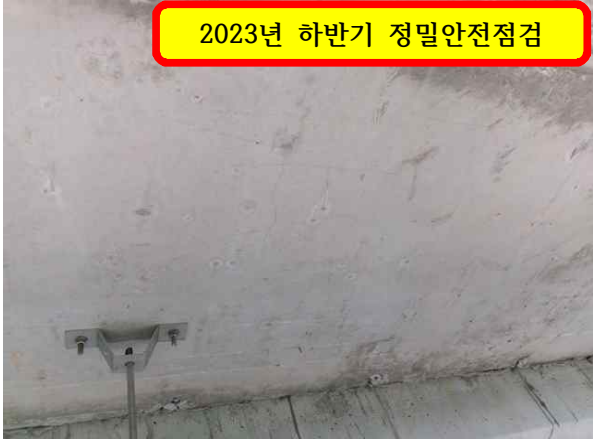
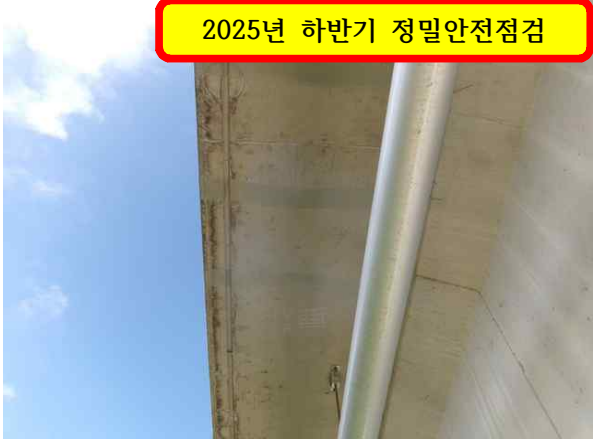
| 바닥판하면 | | | |
|---|---|---|---|
| 손상현황 | • S2 균열(0.3mm미만) | 손상현황 | • S2 균열(0.3mm미만) -보수- |

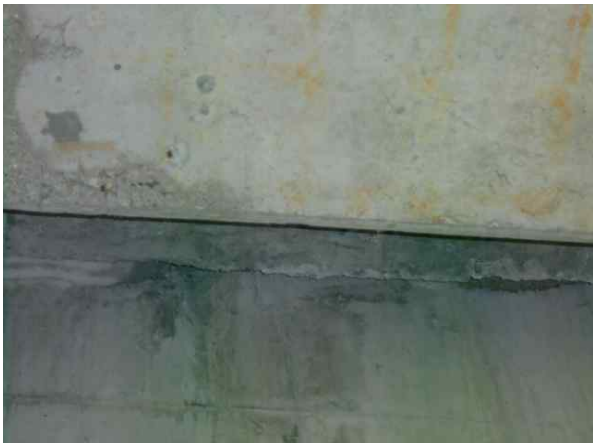
| 바닥판하면 | | | |
|---|---|---|---|
| 손상현황 | • S1 층분리(0.2×0.5) | 손상현황 | • S3 파손(1.5×0.3) |
| 원 인 | • 다짐미흡 손상부 우수유입 등 | 원 인 | • 외부충격, 다짐미흡 등 |

| 바닥판하면 | | | |
|---|---|---|---|
| 조치방안 | • 단면보수 | 조치방안 | • 단면보수 |

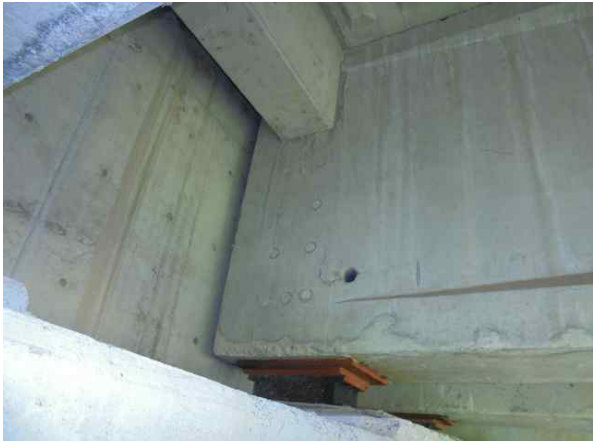
| 거더 | | | |
|---|---|---|---|
| 손상현황 | • S1-G1 인양홀 파손(0.2×0.2) | 손상현황 | • S1-G3 박락(0.1×0.1) -보수- |
| 원 인 | • 외부충격, 시공미흡 등 | 원 인 | • - |

| 거더 | | | |
|---|---|---|---|
| 조치방안 | • 단면보수 | 조치방안 | • - |

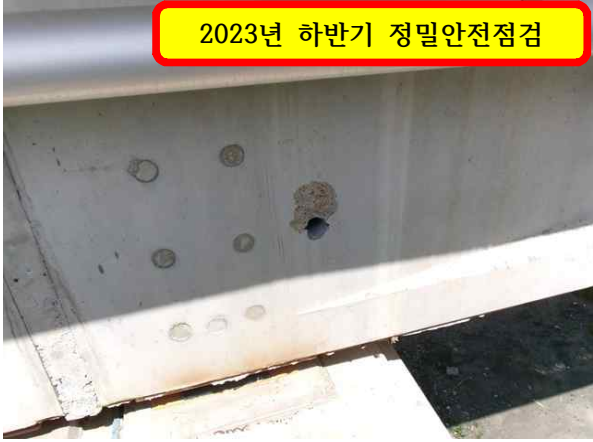
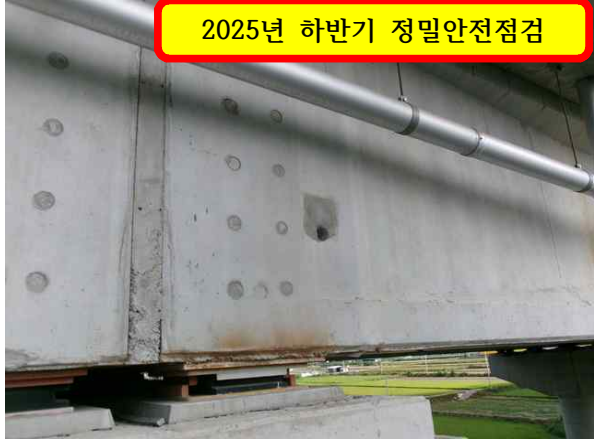
| 거더 | | | |
|---|---|---|---|
| 손상현황 | • S3-G5 인양홀 박락(0.2×0.2) | 손상현황 | • S3-G5 인양홀 박락(0.2×0.2) -보수- |

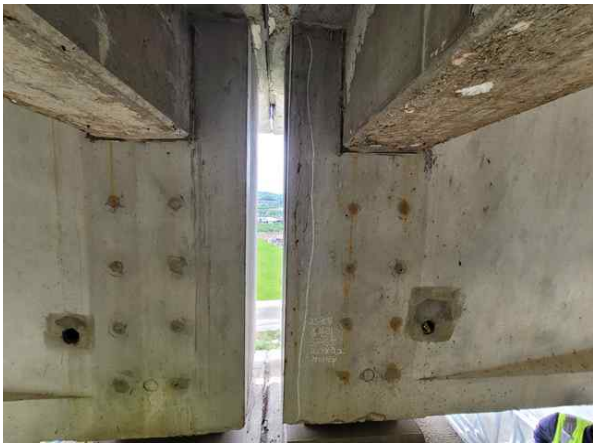
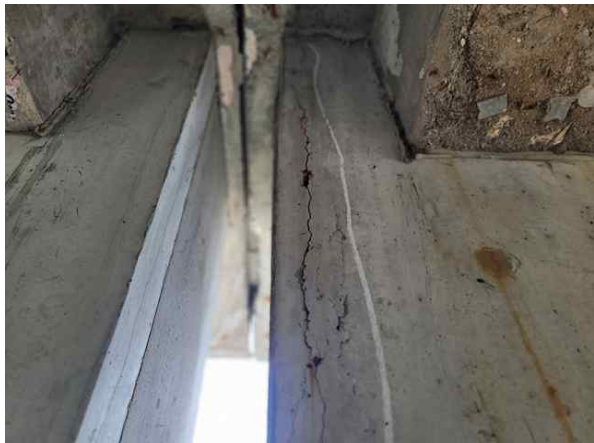
| 거더 | | | |
|---|---|---|---|
| 손상현황 | • S3-G5 충분리(2.0×0.2) | 손상현황 | • S3-G5 충분리(2.0×0.2) |
| 원 인 | • 다짐미흡, 손상부 우수유입 등 | 원 인 | • 다짐미흡, 손상부 우수유입 등 |

| 거더 | | | |
|---|---|---|---|
| 조치방안 | • 단면보수 | 조치방안 | • 단면보수 |

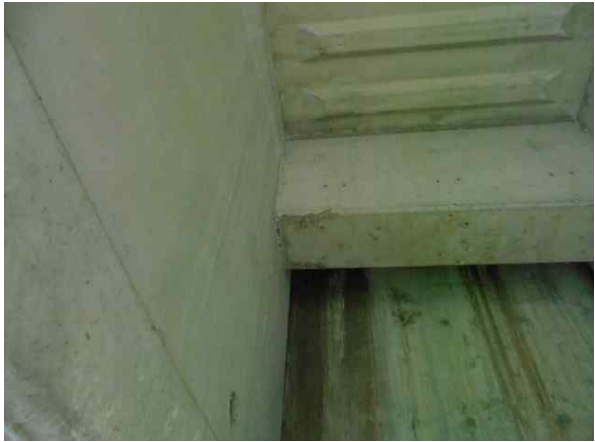
| 가로보 | | | |
|---|---|---|---|
| 손상현황 | • S1-G2~3 재료분리 (0.3×0.3) | 손상현황 | • S1-G4~5 층분리 (0.5×0.5) |
| 원 인 | • 다짐미흡, 시공미흡 등 | 원 인 | • 다짐미흡, 손상부 수분침투 등 |

| 가로보 | | | |
|---|---|---|---|
| 조치방안 | • 단면보수 | 조치방안 | • 단면보수 |

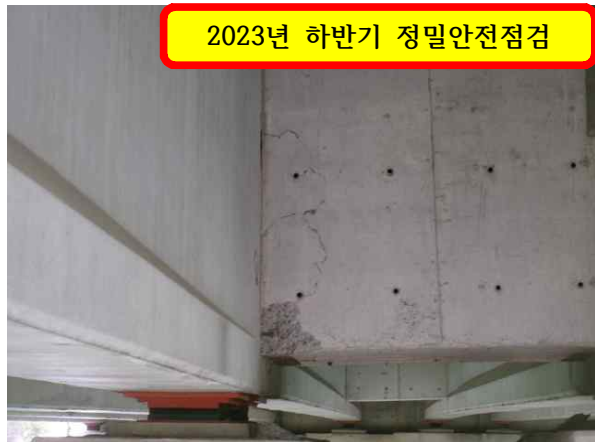
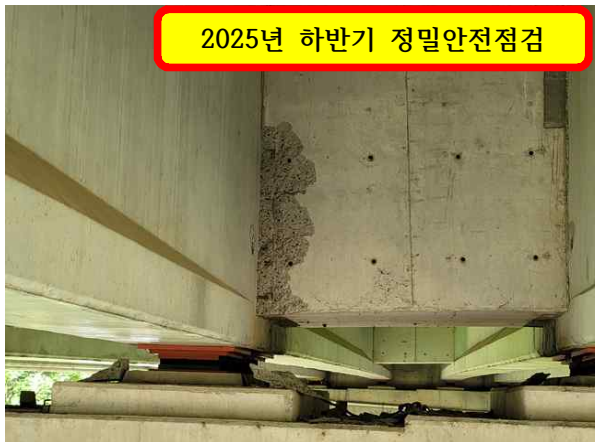
| 가로보 | | | |
|---|---|---|---|
| 손상현황 | • S2-G1~2 박락 및 철근노출 | 손상현황 | • S2-G1~2 박락 및 철근노출 (0.5×1.5) |
| 원 인 | • - | 원 인 | • 다짐미흡, 손상부 수분침투 등 |

| 가로보 | | | |
|---|---|---|---|
| 조치방안 | • - | 조치방안 | • 단면보수(방청) |

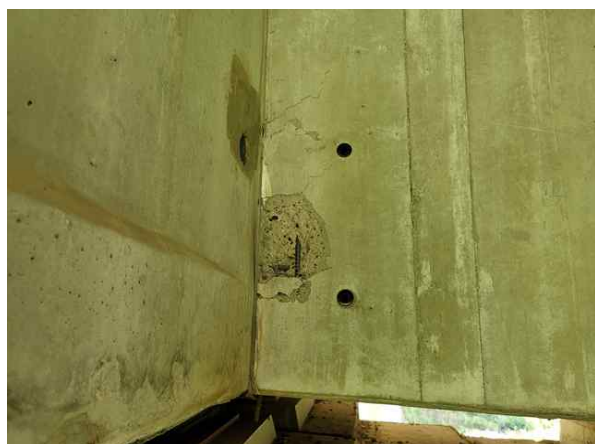
| 가로보 | | | |
|---|---|---|---|
| 손상현황 | • S2-G2~3 박락 및 철근노출 (1.0×0.3) | 손상현황 | • S2-G3~4 층부 (0.3×0.5) |
| 원 인 | • 다짐미흡, 손상부 수분침투 등 | 원 인 | • 다짐미흡, 손상부 수분침투 등 |

| 가로보 | | | |
|---|---|---|---|
| 조치방안 | • 단면보수(방청) | 조치방안 | • 단면보수 |

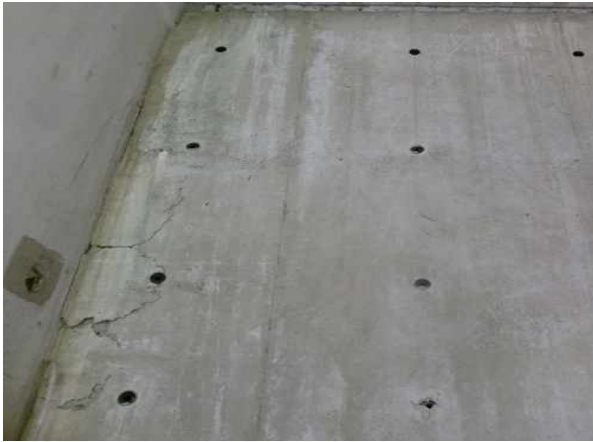
| 가로보 | | | |
|---|---|---|---|
| 손상현황 | • S3-G4~5 충분리(0.3×2.0) | 손상현황 | • S4-G1~2 박락 및 철근노출(0.3×0.3) |
| 원 인 | • 다짐미흡, 손상부 수분침투 등 | 원 인 | • 다짐미흡, 손상부 수분침투 등 |

| 가로보 | | | |
|---|---|---|---|
| 조치방안 | • 단면보수 | 조치방안 | • 단면보수(방청) |

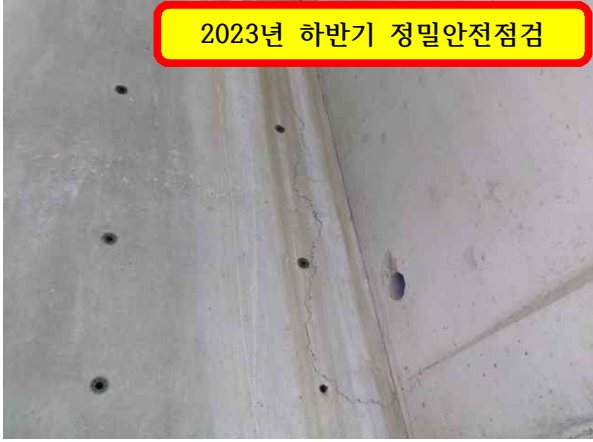
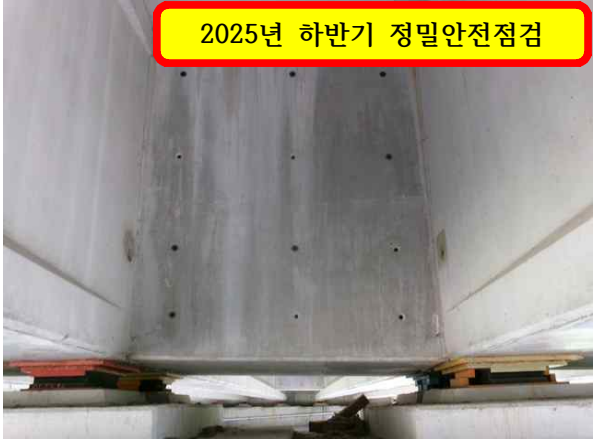
| 가로보 | | | |
|---|---|---|---|
| 손상현황 | • S4-G2~3 충분리(0.3×0.5) | 손상현황 | • S4-G2~3 충분리(0.5×2.0) |
| 원 인 | • - | 원 인 | • 다짐미흡, 손상부 수분침투 등 |

| 가로보 | | | |
|---|---|---|---|
| 조치방안 | • - | 조치방안 | • 단면보수 |

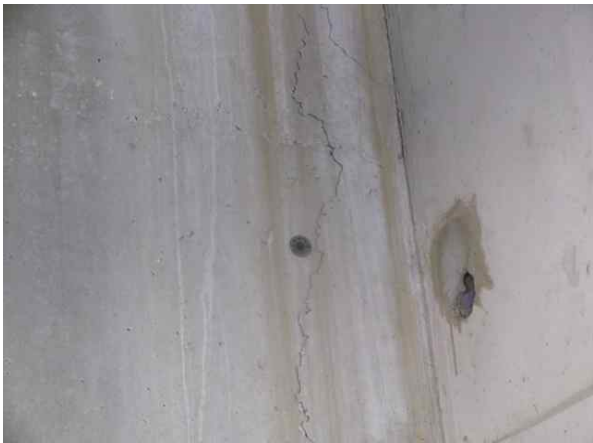
| 가로보 | | | |
|---|---|---|---|
| 손상현황 | • S4-G3~4 충분리(0.3×2.0) | 손상현황 | • S5-G4~5 충분리(0.3×2.0) |
| 원 인 | • 다짐미흡, 손상부 수분침투 등 | 원 인 | • 다짐미흡, 손상부 수분침투 등 |

| 가로보 | | | |
|---|---|---|---|
| 조치방안 | • 단면보수 | 조치방안 | • 단면보수 |

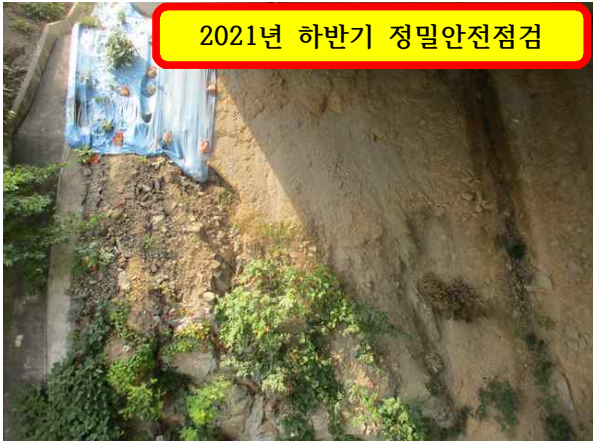
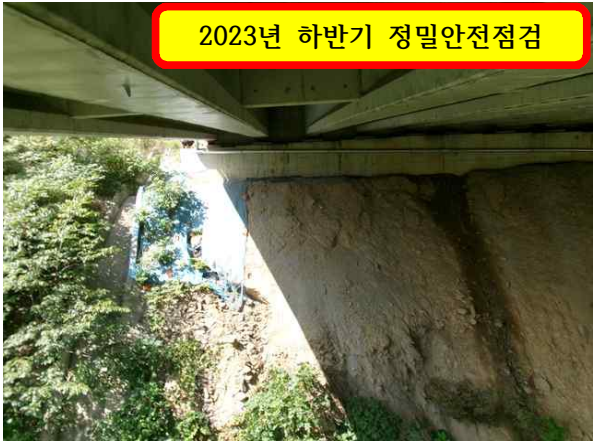
| 교대 | | | |
|---|---|---|---|
| 손상현황 | • A1 법면유실 | 손상현황 | • A1 법면유실 |

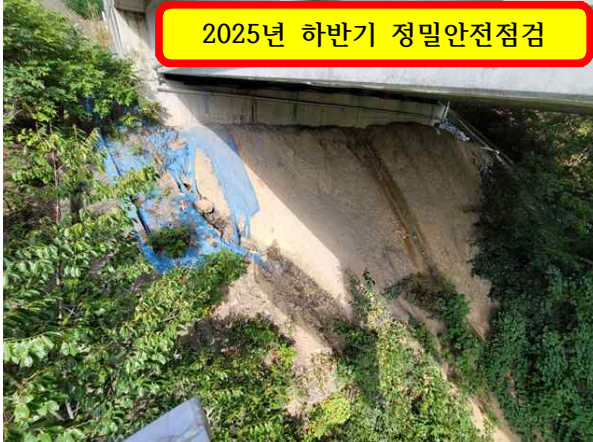
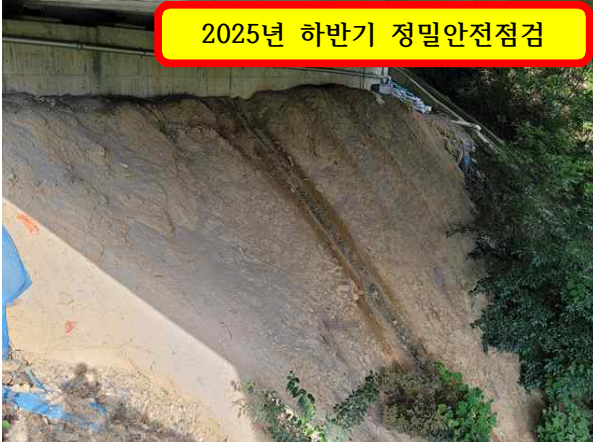
| 교대 | | | |
|---|---|---|---|
| 손상현황 | • A1 법면유실 | 손상현황 | • A1 법면유실 |
| 원 인 | • 우수유입 등 | 원 인 | • 우수유입 등 |

| 교대 | | | |
|---|---|---|---|
| 조치방안 | • 주의관찰 | 조치방안 | • 주의관찰 |

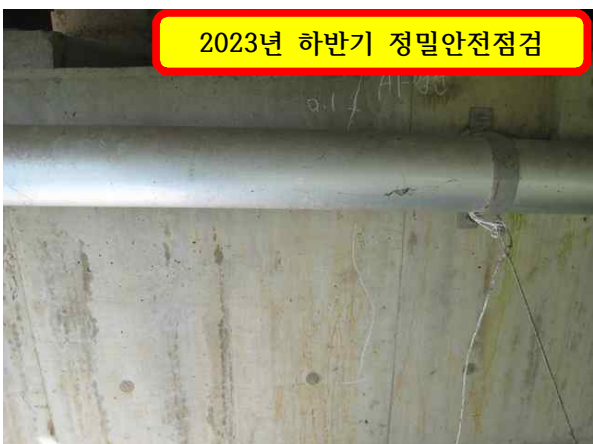
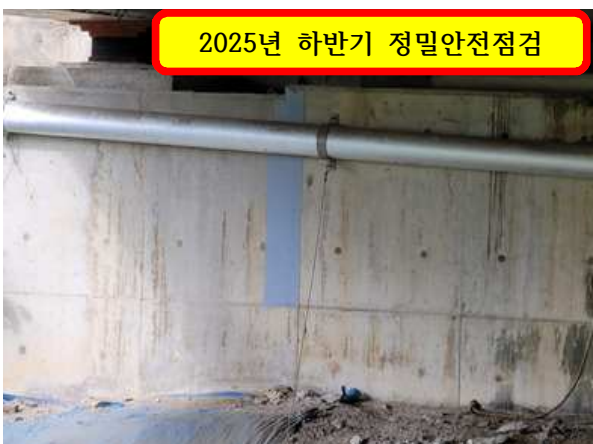
| 교대 | | | |
|---|---|---|---|
| 손상현황 | • A1 균열(0.3mm미만) | 손상현황 | • A1 균열(0.3mm미만) -보수- |

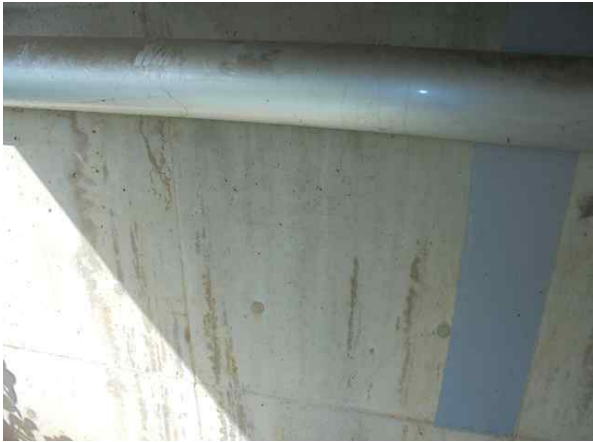
| 교대 | | | |
|---|---|---|---|
| 손상현황 | • A1 균열(0.3mm미만) | 손상현황 | • A1 균열(0.3mm미만) |
| 원 인 | • 건조수축, 거푸집조기탈거 등 | 원 인 | • 건조수축, 거푸집조기탈거 등 |

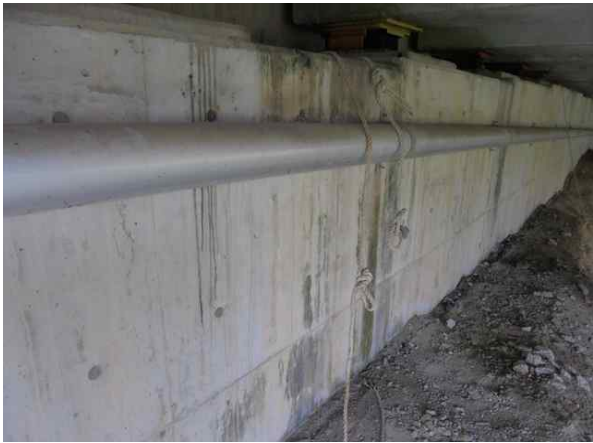
| 교대 | | | |
|---|---|---|---|
| 손상현황 | • A1 누수흔적(5.0×2.0) | 손상현황 | • A2 표면박리(0.2×0.2) |
| 원 인 | • 공용중 열화, 외부 우수유입 등 | 원 인 | • 다짐미흡, 마감미흡 등 |

| 교대 | | | |
|---|---|---|---|
| 조치방안 | • 표면처리 | 조치방안 | • 단면보수 |

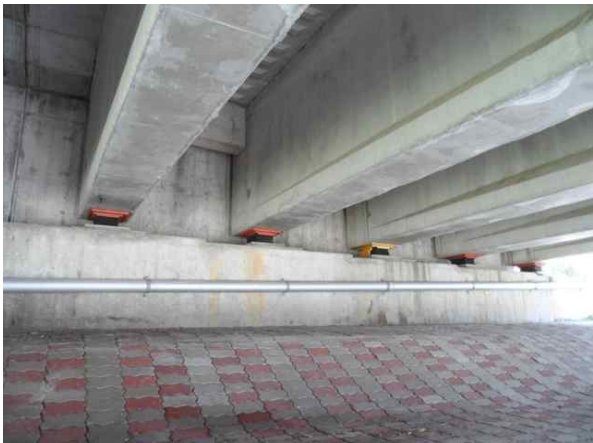
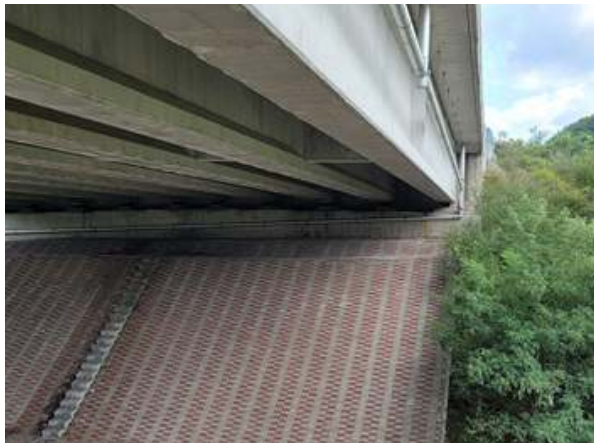
| 교대 | | | |
|---|---|---|---|
| 손상현황 | • A2 교대 상태양호 | 손상현황 | • A2 교대 상태양호 |

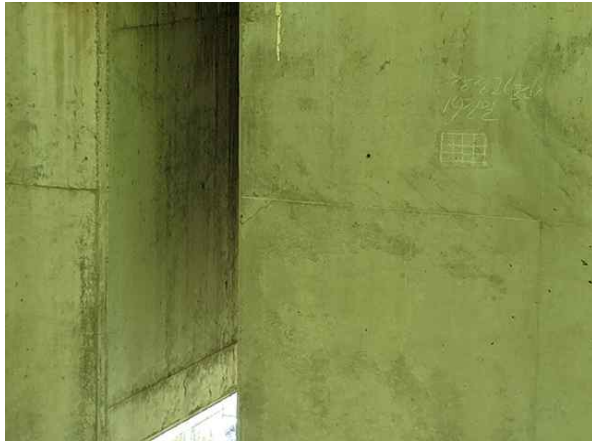
| 손상현황 | • P1 균열(0.3mm이상) |
| 원 인 | • 건조수축, 거푸집 조기탈거 등 |

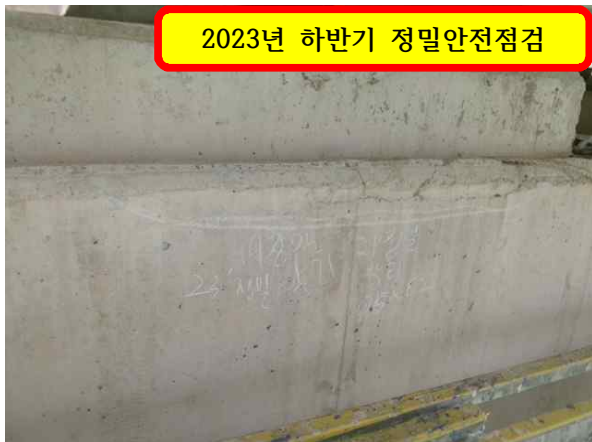
| 손상현황 | • P2 박리(0.2×0.5) |
| 원 인 | • - |

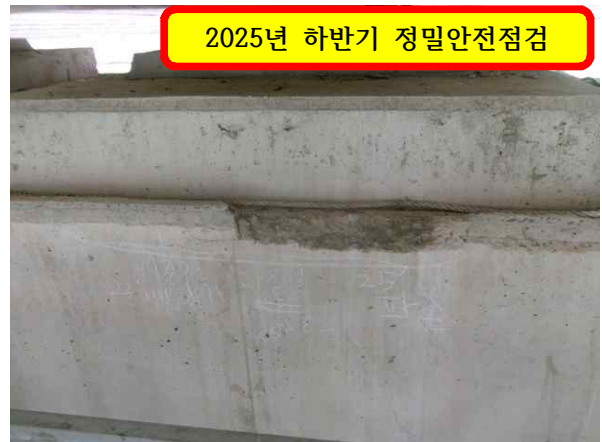
| 손상현황 | • P2 파손(0.2×0.5) |
| 원 인 | • 다짐미흡, 외부충격 등 |

| 조치방안 | • 단면보수 |

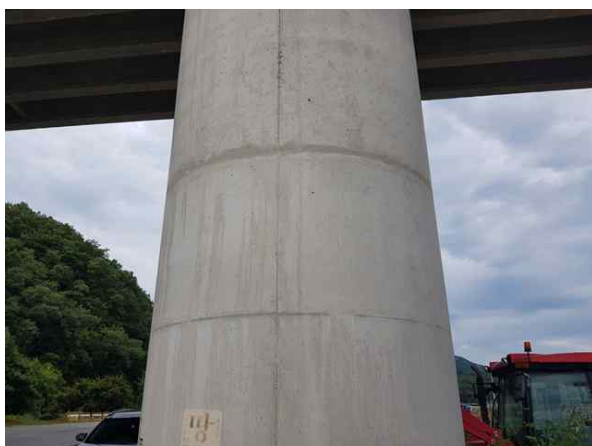
| 손상현황 | • P2 망상균열(1.5×2.0) |
| 원 인 | • 건조수축, 온도변화 등 |

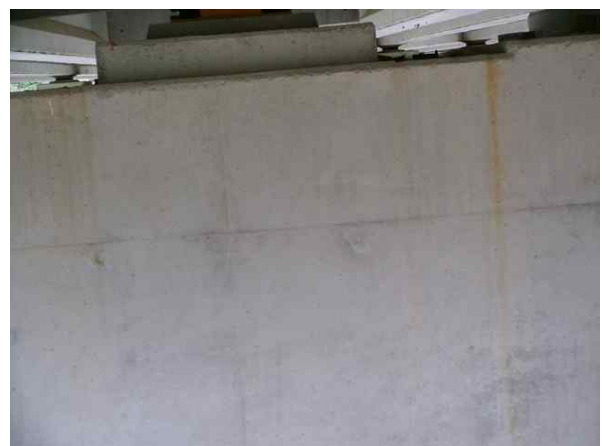
| 손상현황 | • P4 균열(0.3mm미만) |

| 조치방안 | • 표면처리 |

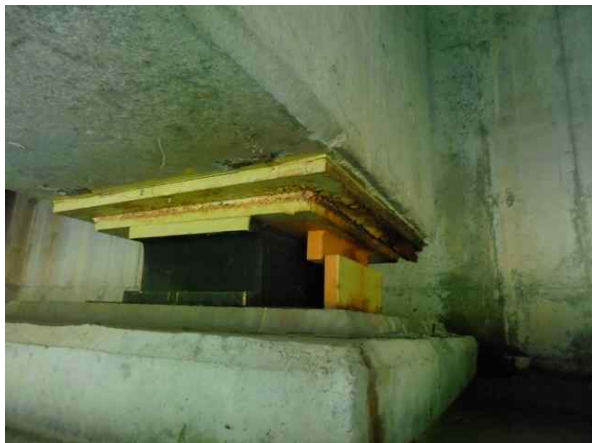
손상현황 • A1-Sh3 플레이트 부식(1EA)

원 인 • 외부 우수유입 등
